**RELATÓRIO DE FISCALIZAÇÃO
RF/CSB/004/2018
(PCSB/CSB/0005/2018)**

Assunto: Fiscalização dos Sistemas de Abastecimento de Água e de Esgotamento Sanitário da Sede do Município de Beberibe e Localidades de Choró, Morro Branco e Serra do Félix

COORDENADORIA DE SANEAMENTO BÁSICO

Abril/2018

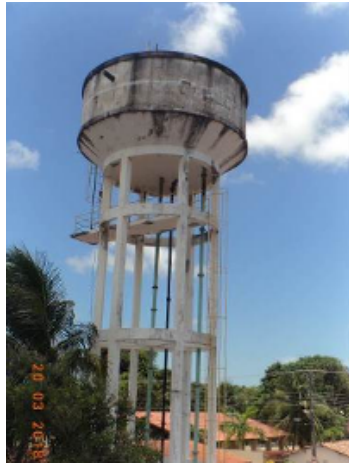
Foto 1 – REL-01: pintura deteriorada, ausência de guarda corpo na laje de cobertura.

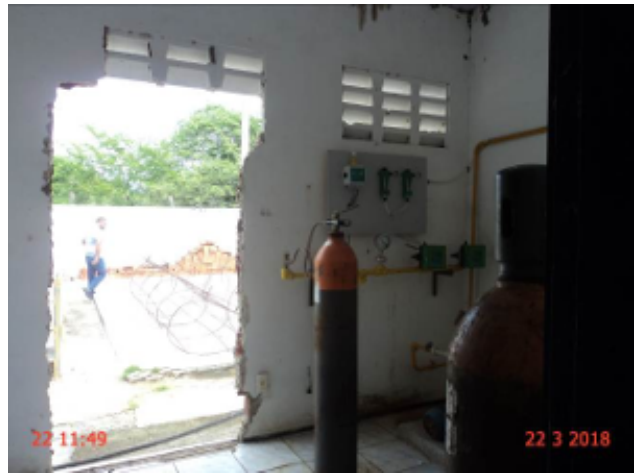
- Na ETA do SAA da Localidade de Serra do Felix, a área de dosagem do cloro gasoso está sem porta (Anexo II – item 9; Foto 2);
- A área da ETE Choró, do SES da Sede de Beberibe, não está adequadamente delimitada (sem portão) (Anexo II – item 25; Foto 3);

Foto 2 – ETA/Casa de química: área de dosagem do cloro gasoso sem porta.

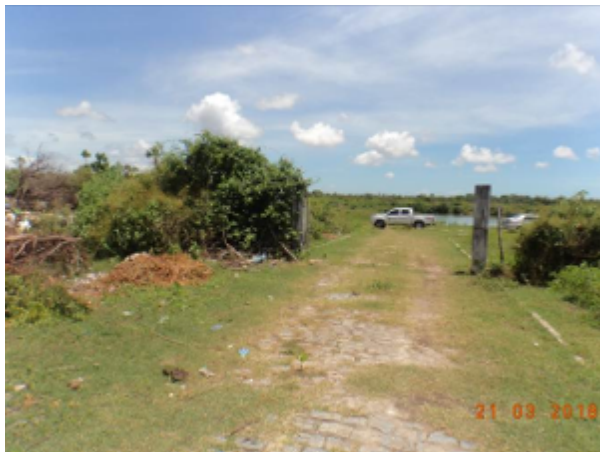
Foto 3 – ETE Choró: ausência de portão e de identificação para delimitação da área.

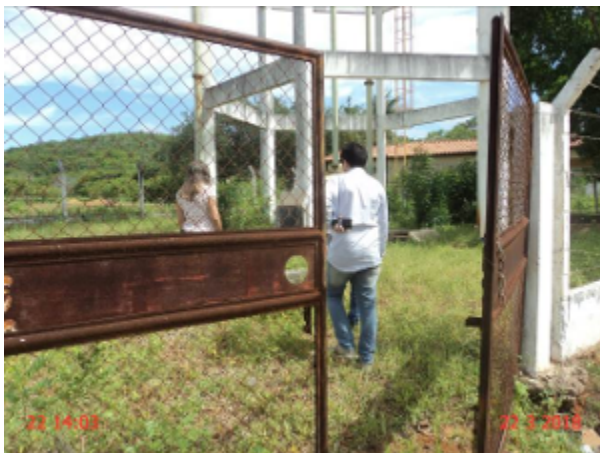
- Os portões da área dos reservatórios REL-01 e REL-02, do SAA da Localidade de Serra do Félix, estão em processo de corrosão (Anexo II – item 42; Fotos 4 e 5);

Foto 4 – REL-01 (Serra do Félix): portão em processo de corrosão.

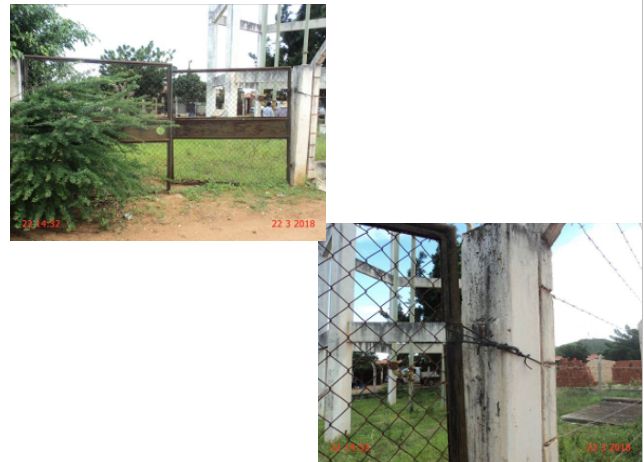
- O portão da área do reservatório REL-02, do SAA da Localidade de Serra do Félix, está danificado (Anexo II – item 42; Foto 5);
- O reservatório REL-01, do SAA da Sede de Beberibe, está com a pintura deteriorada e armaduras expostas (Anexo II – item 41; Foto 6);

Foto 5 – REL-02 (Serra do Félix): portão danificado e em processo de corrosão.

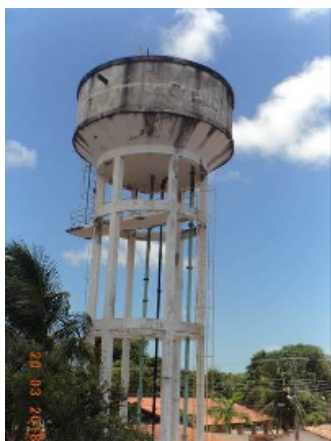
Foto 6 – REL-01 (Sede): pintura deteriorada, ausência de guarda-corpo na laje de cobertura.

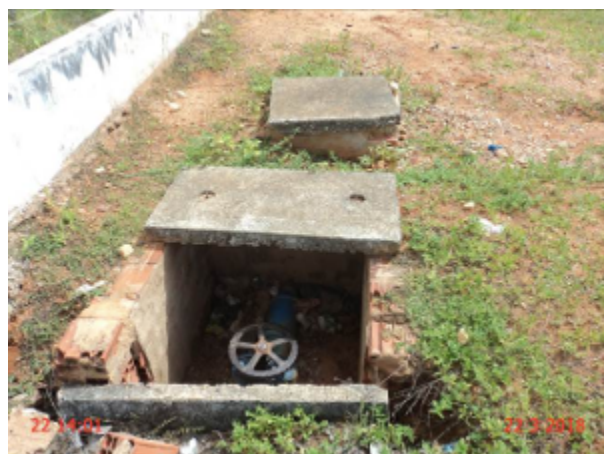
- Os reservatórios REL-01 e REL-02, do SAA da Localidade de Serra do Félix, estão com a pintura deteriorada (Anexo II – item 41; Foto 7);
- Nas áreas dos reservatórios REL-01 e REL-02, do SAA da Localidade de Serra do Félix, há caixas de inspeção/passagem, cujas tampas não estão adequadamente fechadas (Anexo II – item 40; Fotos 8 e 9);

Foto 8 – REL-01 (serra do Félix): caixa de inspeção sem fechamento adequado.

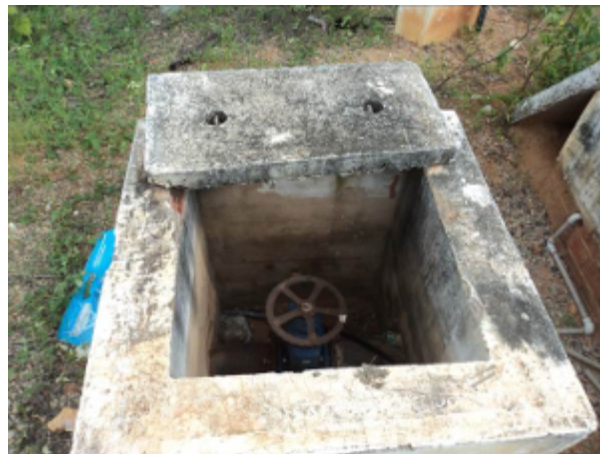
Foto 9 – REL-02 (Serra do Félix): caixa de inspeção sem fechamento adequado.

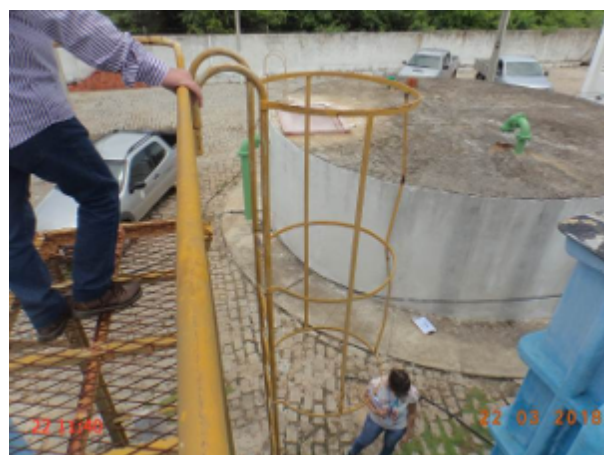
- A escada dos filtros da ETA, do SAA da Localidade de Serra do Félix está em processo de corrosão e com guarda-corpo danificado (Anexo II – item 12; Foto 10);

Foto 10 – ETA/filtros (Serra do Félix) : escada de acesso em processo de corrosão e com guarda-corpo danificado.

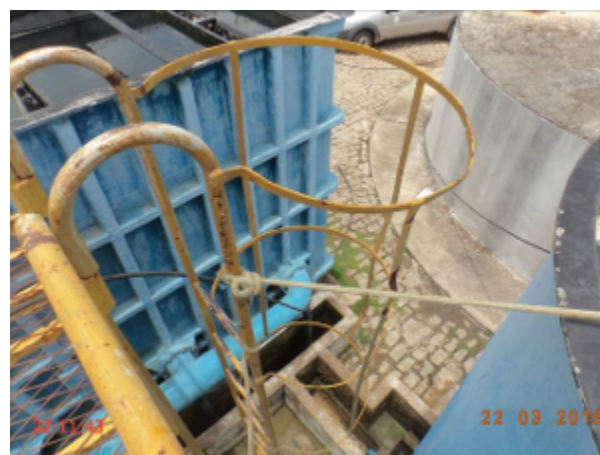
- Na ETA do SAA da Localidade de Serra do Félix, a escada e a passarela dos floculadores/decantador estão em processo de corrosão e o guarda-corpo da escada está danificado (Anexo II – item 11; Fotos 11 e 12);

Foto 11 – ETA Floculadores /Decantação (Serra do Félix): escada de acesso em processo de corrosão e guarda-corpo danificado.

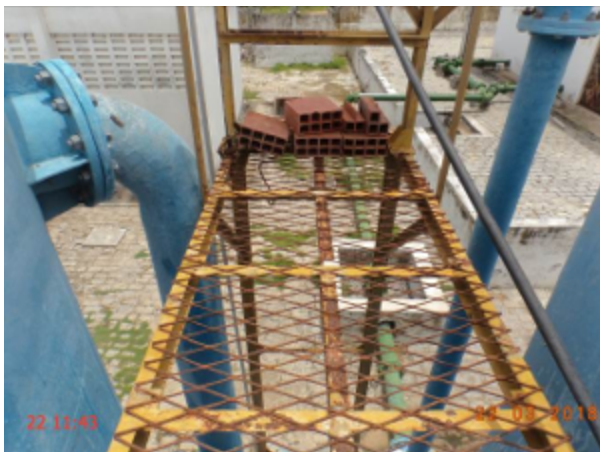
Foto 12 – ETA Floculadores/Decantação (Serra do Félix): passarela processo de corrosão.

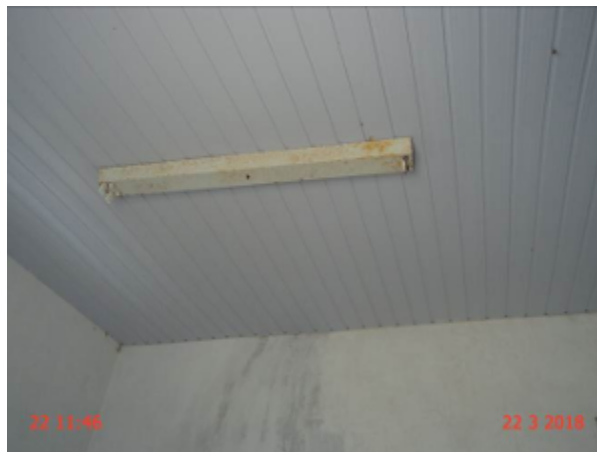
Foto 13 – ETA/Casa de química (Serra do Félix): alvario de produtos químicos sem iluminação.

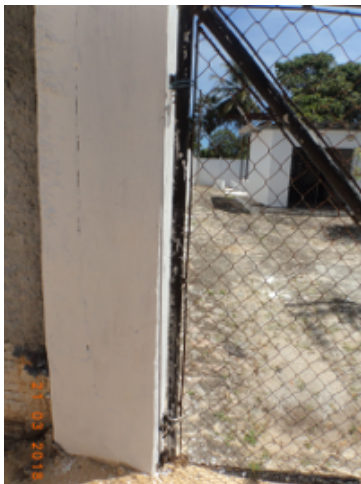
Foto 14 – EEE-02 (Sede): portão danificado

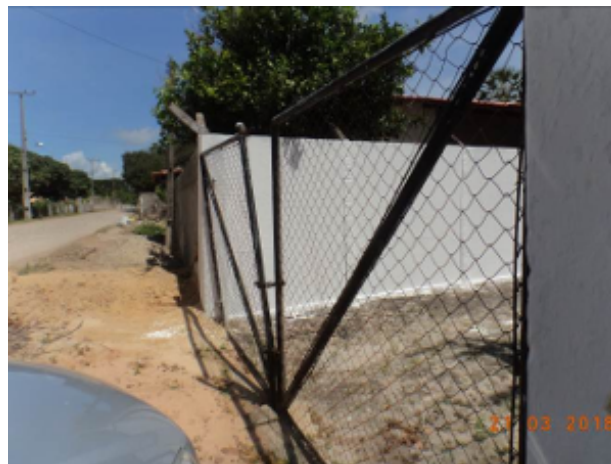
Foto 15 – EEE-02 (Sede) : portão danificado.

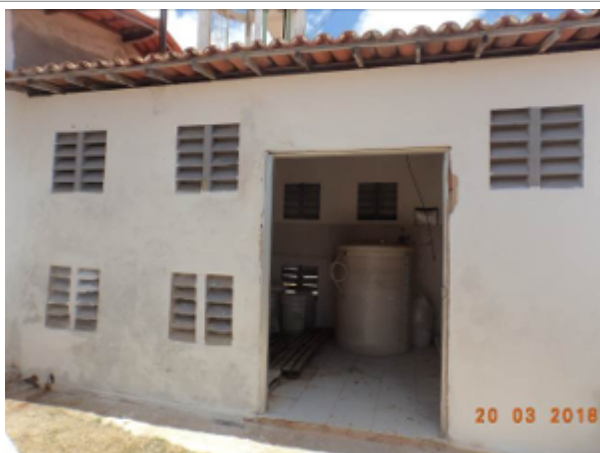
Foto 16 – ETA (Sede): ausência de porta no alvario.

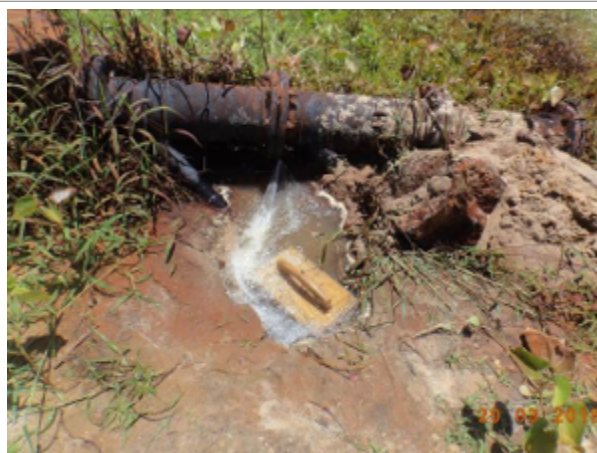
- Ocorre vazamento na adutora de água bruta, próximo à área dos poços, no SAA da Sede de Beberibe (Anexo II – item 1; Foto 17);
- Os grupos geradores de energia elétrica das elevatórias de esgoto EEE-01, EEE-02 e EEE-03, do SES da Sede de Beberibe, não estão funcionando (Anexo II – item 21; Fotos 18 a 20);

Foto 17 - AAB (Sede): vazamento próximo à área dos poços.

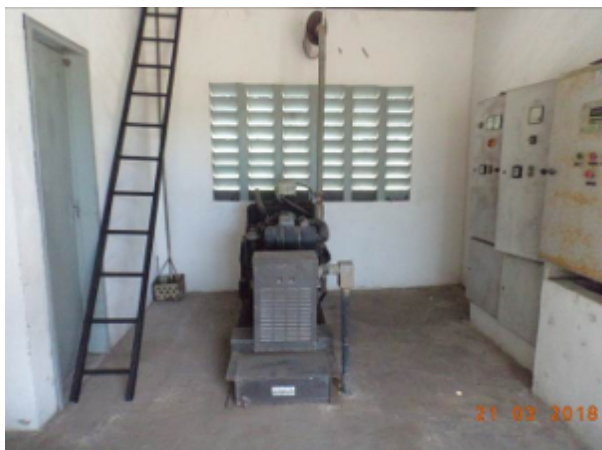
Foto 18 – EEE-01 (Sede): grupo gerador de energia elétrica sem funcionar.

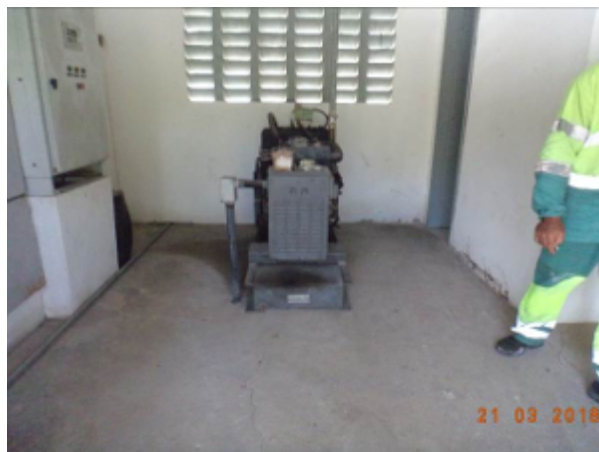
Foto 19 – EEE-02 (Sede): grupo gerador de energia elétrica sem funcionar.

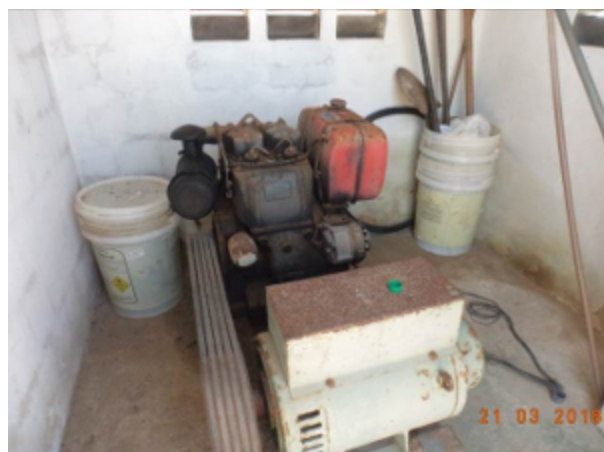
Foto 20 – EEE-03 (Sede): grupo gerador de energia elétrica sem funcionar.

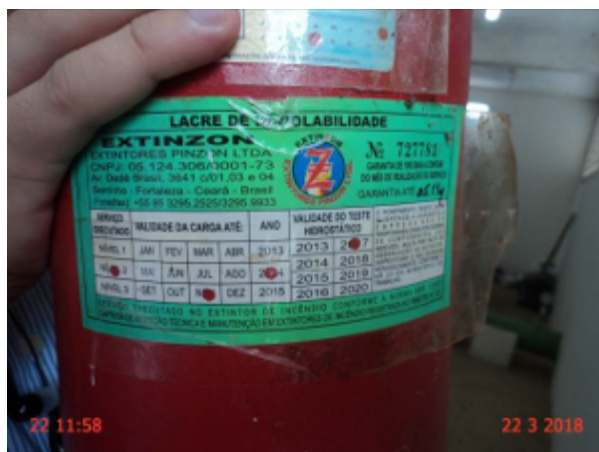
Foto 21 – ETA – Casa de Bomba (Serra do Félix): extintor de incêndio com validade da recarga e do teste do cilindro vencida.

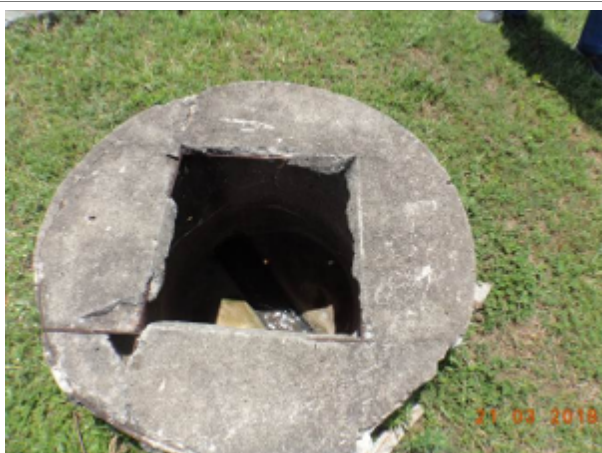
- Na ETE Choró, do SES da Sede de Beberibe, há Poços de Visita sem tampa (Anexo II – item 30; Fotos 22 a 24);
- Ocorre vazamento no registro do filtro F-02 do SAA da Sede de Beberibe (Anexo II – ite 14; Foto 25):

Foto 22 – ETE Choró (Sede): PV sem tampa (1).

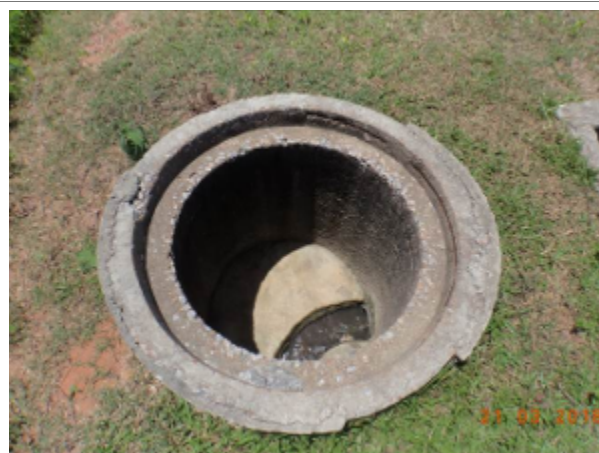
Foto 23 – ETE Choró (Sede): PV sem tampa (2).

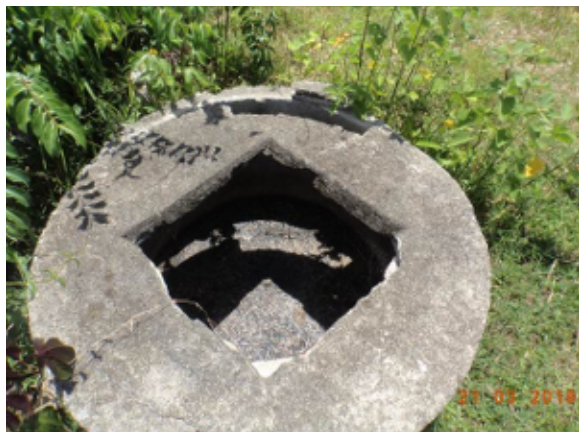
Foto 24 – ETE Choró (Sede): PV sem tampa (3).

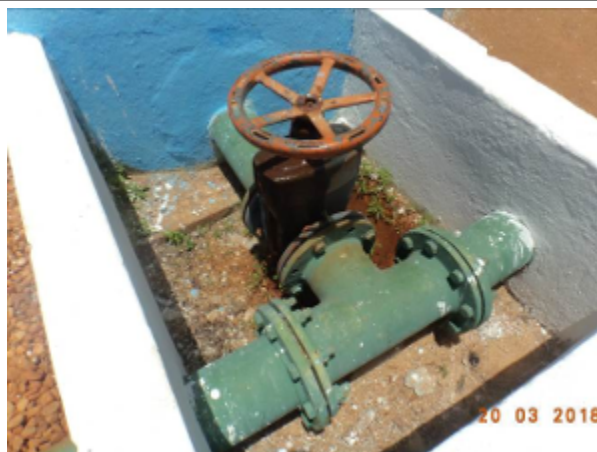
Foto 25 – ETA (Sede): vazamento no registro do filtro F-02.

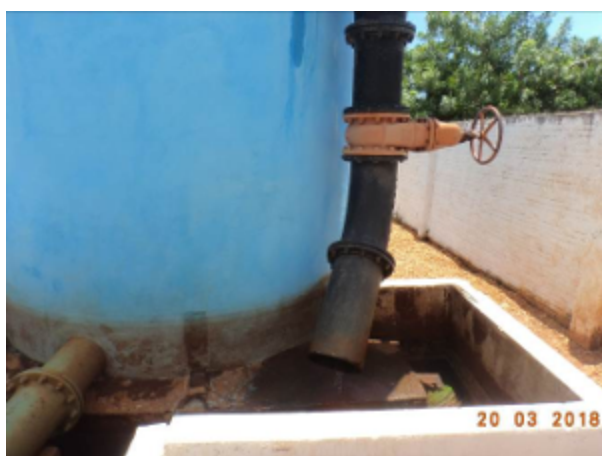
Foto 26 – ETA (Sede): registro da descarga de fundo do F-02 sem vedação.

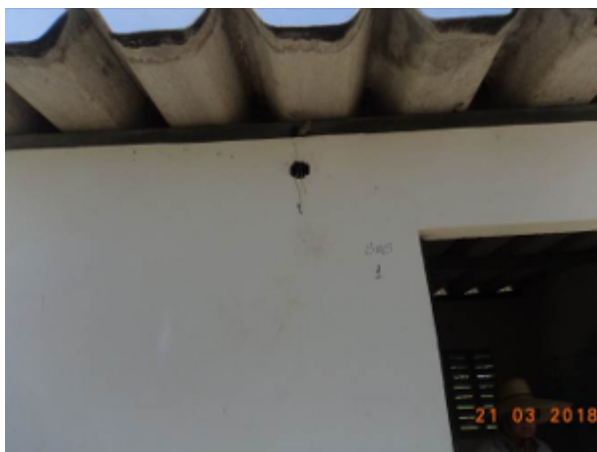
Foto 27 – EEE-01 (Sede): iluminação externa com defeito.

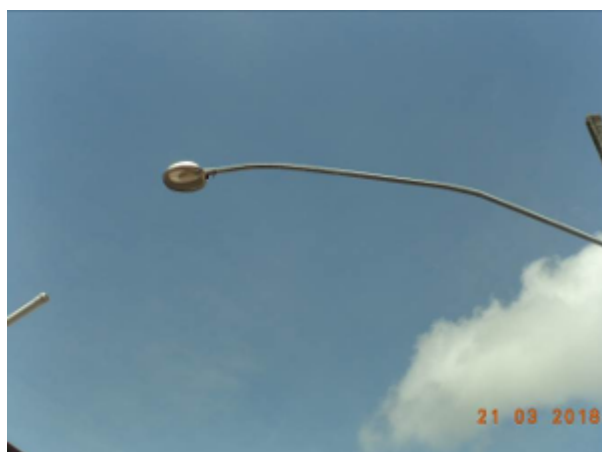
Foto 28 – EEE-02 (Sede): iluminação externa com defeito.

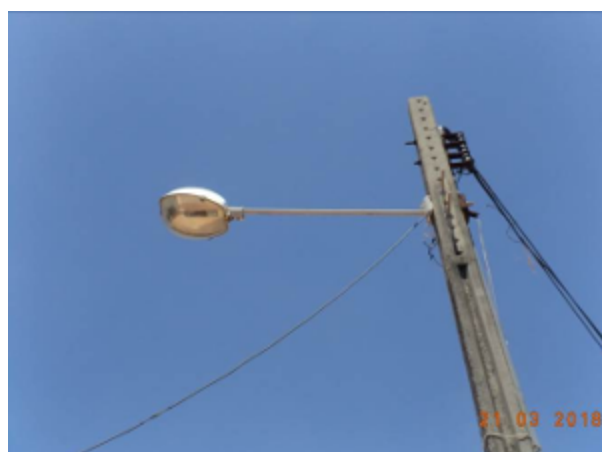
Foto 29 – EEE-03 (Sede): iluminação externa com defeito.

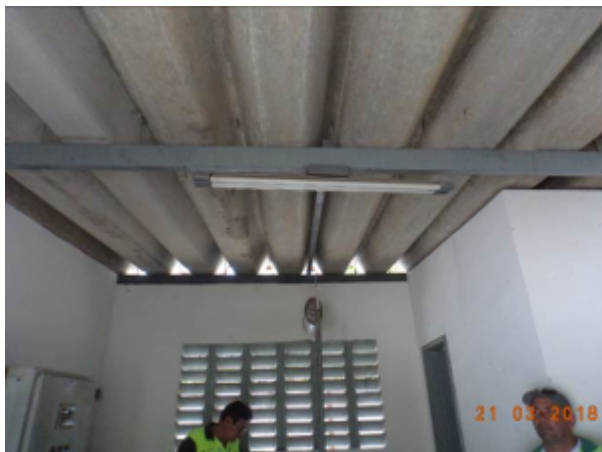
Foto 30 – EEE-01 (Sede): iluminação interna com defeito.

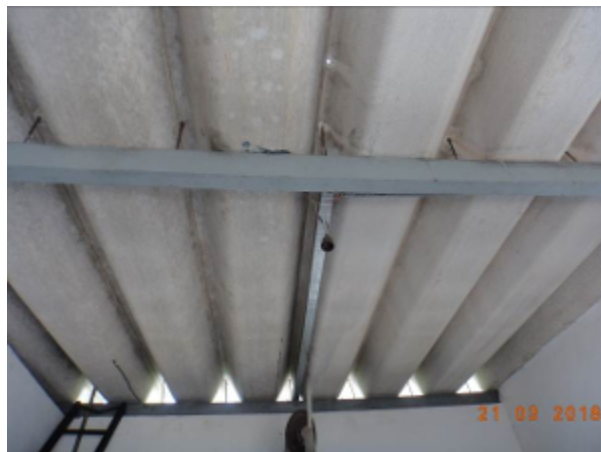
Foto 31 – EEE-02 (Sede): sem iluminação interna.

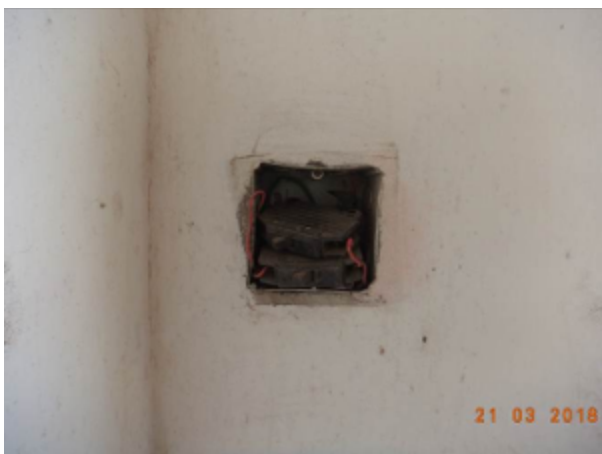
Foto 32 – EEE-01 (Sede): instalações elétricas inadequadas.

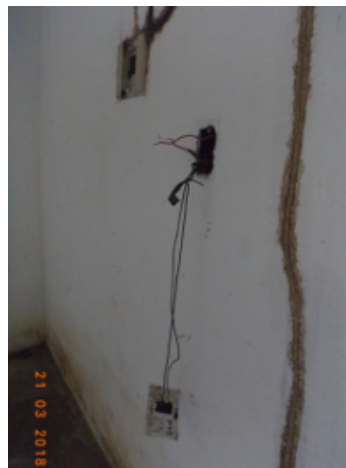
Foto 33 – EEE-02 (Sede): instalações elétricas inadequadas.

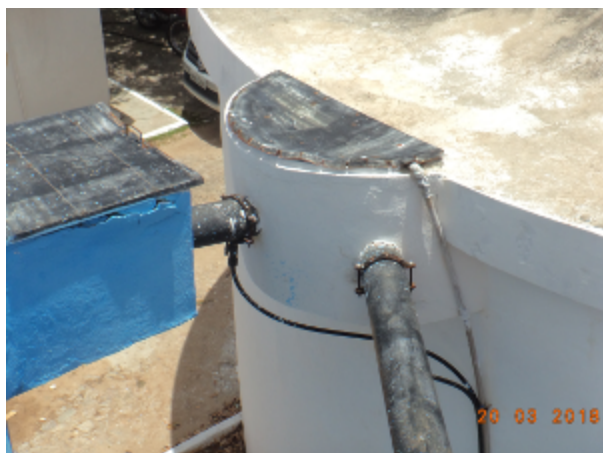
Foto 34 – RAP-01 (Serra do Félix): a tampa de inspeção do reservatório não garante vedação.

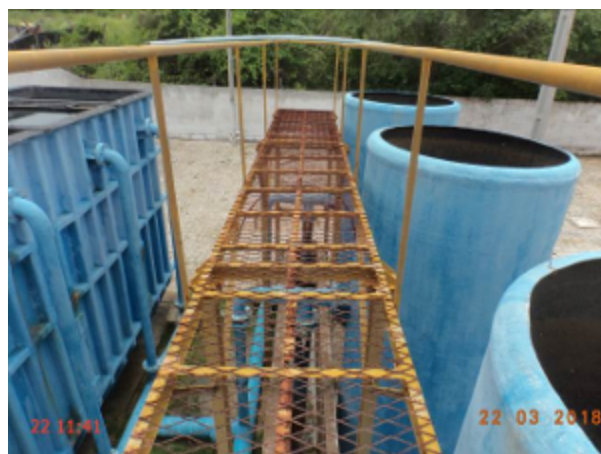
- A passarela dos filtros, da ETA do SAA da Localidade de Serra do Félix, está em processo de corrosão (Anexo II – item 13; Foto 35);
- Na casa de bombas, da ETA do SAA da Localidade de Serra do Félix, há instalações elétricas inadequadas (Anexo II – item 17; Foto 36);

Foto 35 – ETA/Filtros (Serra do Félix): passarela em processo de corrosão.

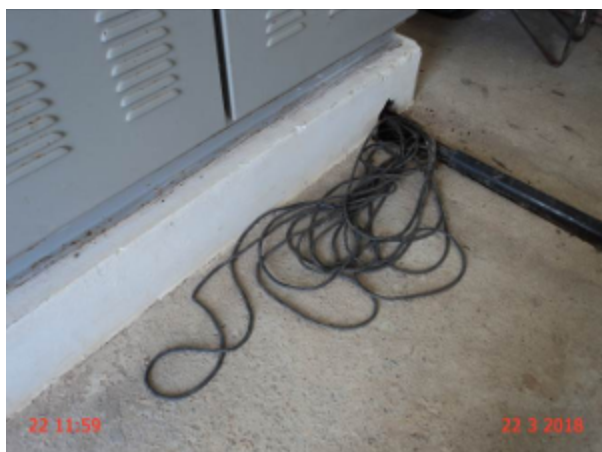
Foto 36 – ETA/Casa de bombas (Serra do Félix): instalações elétricas inadequadas.

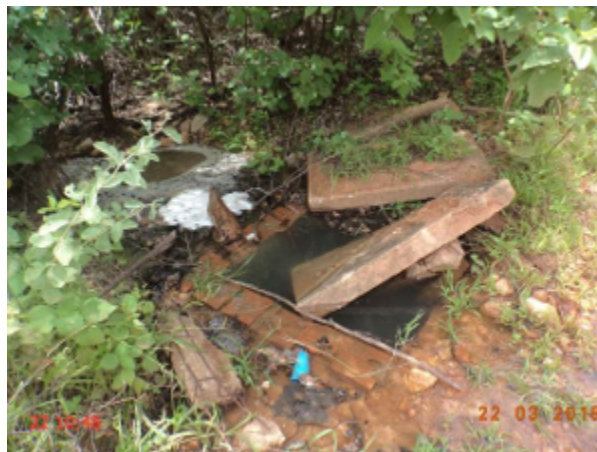
Foto 37 – AAT (Serra do Félix): caixa do registro de descarga com tampa danificada.

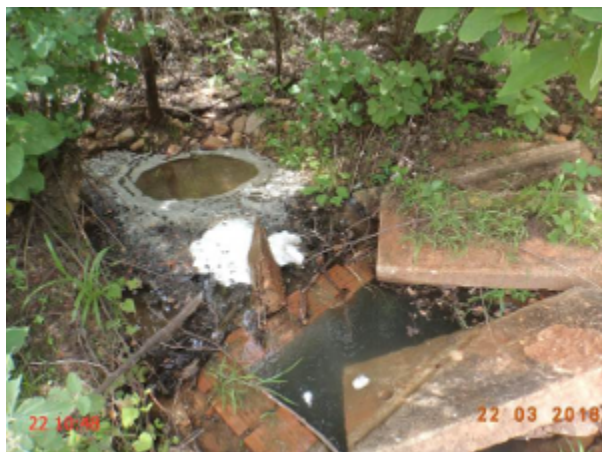
Foto 38 – AAT (Serra do Félix): registro de descarga sem vedação.

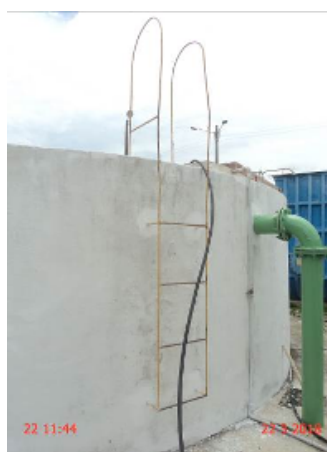
- A escada de acesso ao reservatório RAP-01, do SAA da Localidade de Serra do Félix, está danificada (Anexo II – item 43; Foto 39);
- As escadas de acesso aos reservatórios REL-01 e REL-02, do SAA da Localidade de Serra do Félix, estão em processo de corrosão (Anexo II – item 43; Foto 40 e 41);

Foto 39 – RAP-01 (Serra do Félix): escada de acesso danificada.

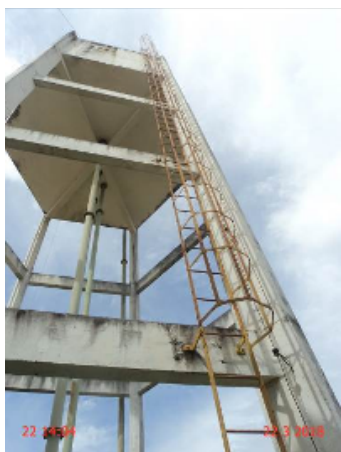
Foto 40 – REL-01 (Serra do Félix): escada de acesso em processo de corrosão.

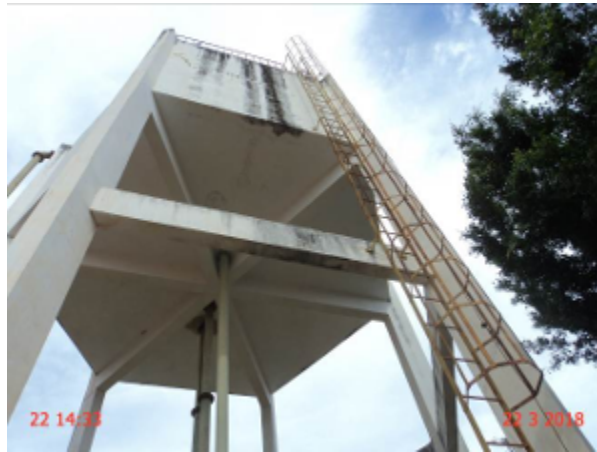
Foto 41 – REL-02 (Serra do Félix): escada de acesso em processo de corrosão.

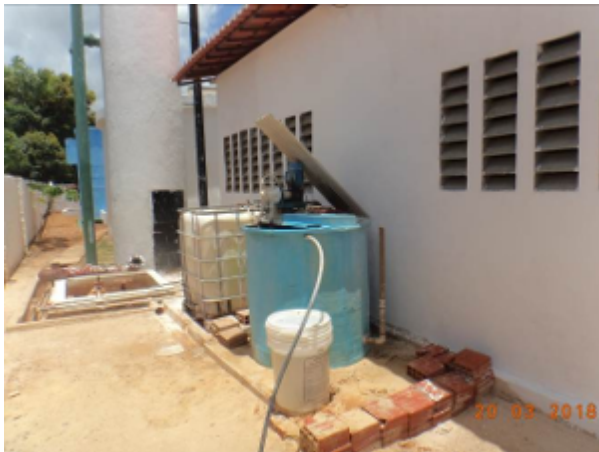
Foto 42 – ETA (Sede): bomba dosadora de Hypocal instalada à céu aberto.

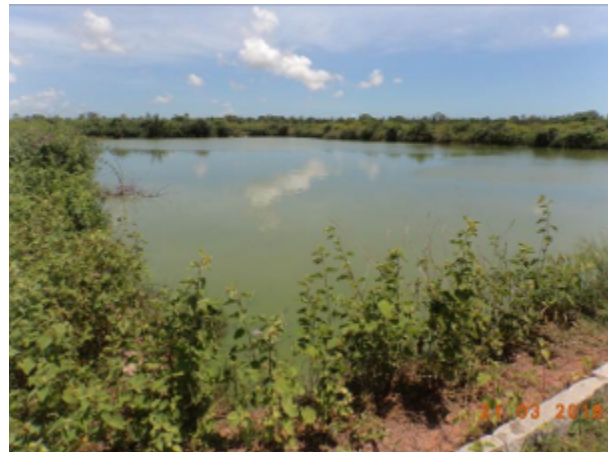
Foto 43 – ETE Choró (Sede): vegetação excessiva nos taludes e na Lagoa Facultativa LF.

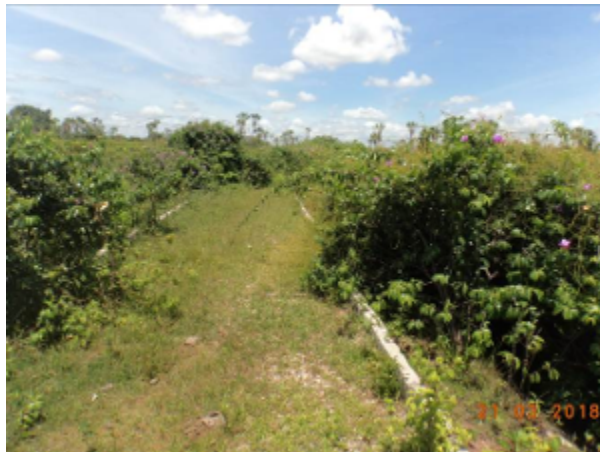
Foto 44 – ETE Choró: vegetação excessiva entre as lagoas (LF, LM1, LM2 e LM3).

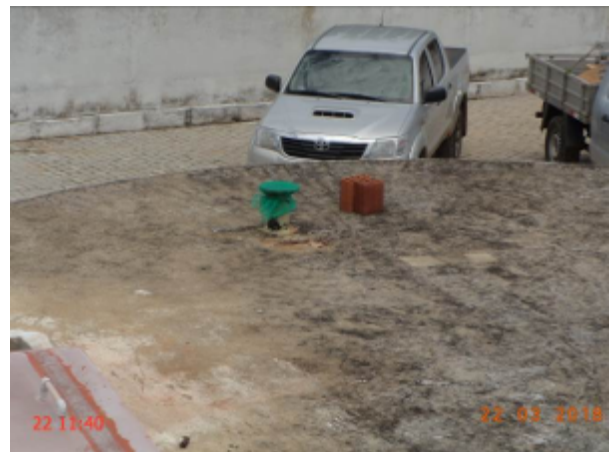
Foto 45 – RAP-01 (Serra do Félix): tubulação de ventilação inadequada.

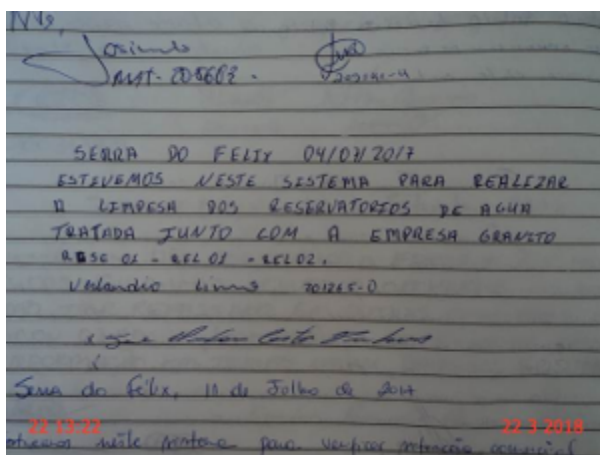
Foto 46 – Reservatórios (RAP-01, REL-01 e REL-02) (Serra do Félix): registro da última realização de limpeza e desinfecção dos reservatórios em 04/07/2017.

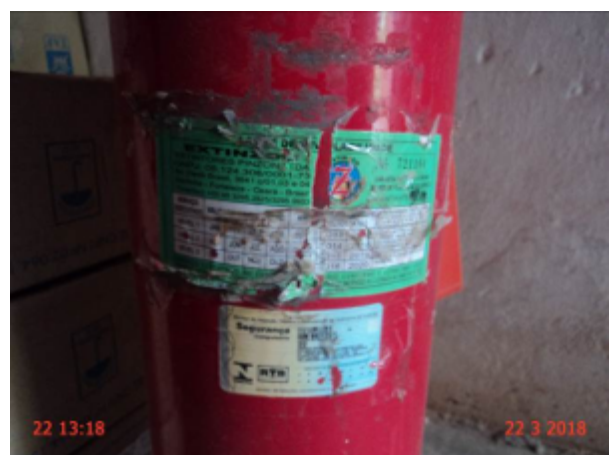
- As datas de validade da recarga e do teste do cilindro do extintor de incêndio do almoxarifado/loja de atendimento do SAA da Localidade de Serra do Félix, estão vencidas (Anexo II – item 4; Foto 47);

Foto 47 – Almojarifado/loja de atendimento (Serra do Félix): extintor de incêndio com validade da recarga e do teste do cilindro vencida.

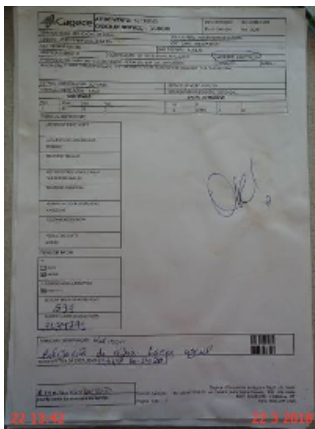
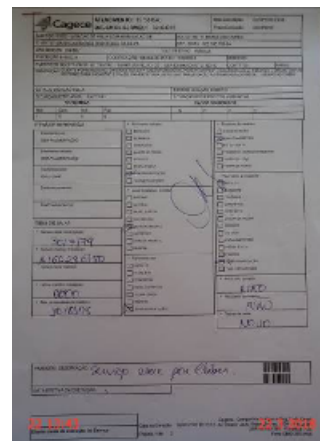
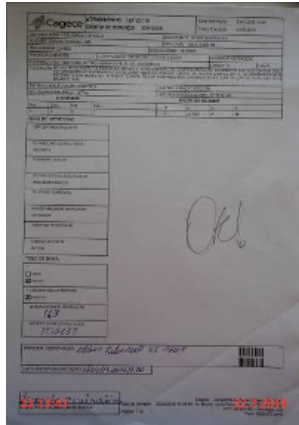
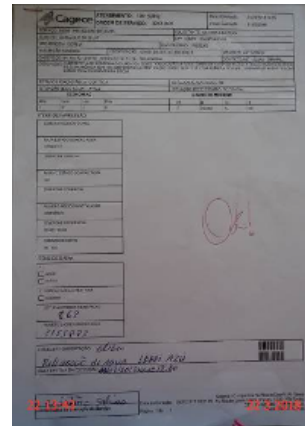
- Foi solicitada para verificação uma amostra de 20 (vinte) Ordens de Serviço do SAA da Localidade de Serra do Félix, Constatou-se que das 20 (vinte) Ordens de Serviços, 4 (quatro) foram executadas fora do prazo. A saber: nº 32681905; nº 32649236; nº 32664018 e nº 32340848 (Anexo II – item 6; Fotos 48 a 51).

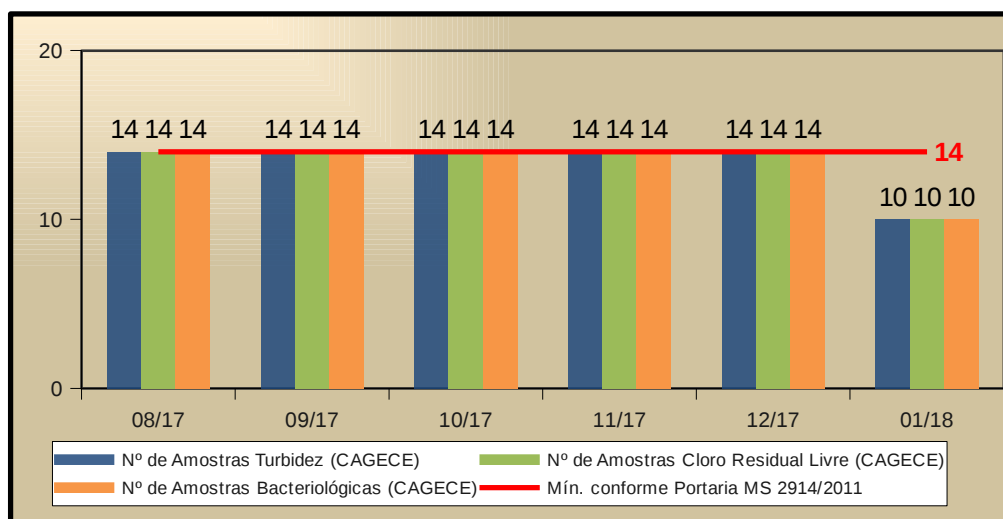
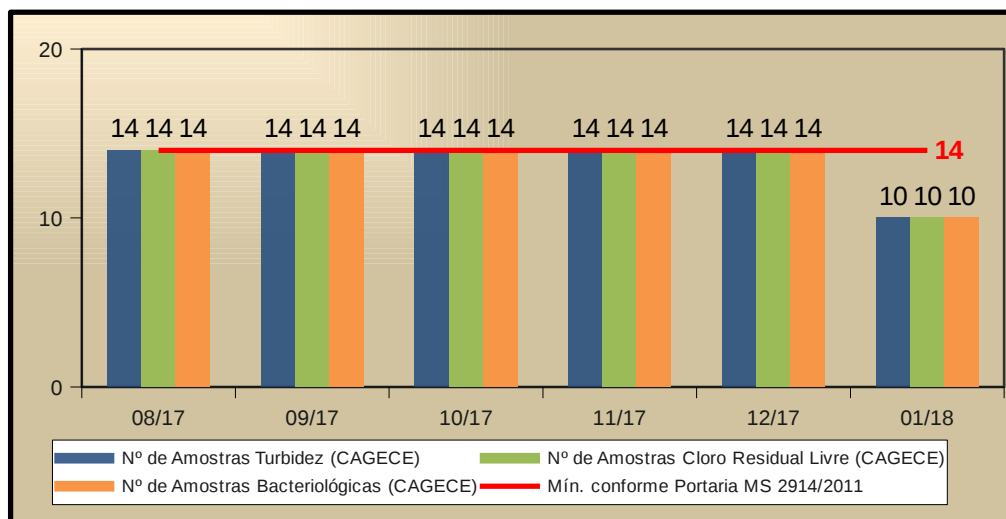
- A CAGECE não realizou a quantidade de amostras estabelecidas pela Portaria M.S. 2.914/2011, dos parâmetros bacteriológicos, cloro residual livre e turbidez no mês de janeiro/2018, na rede de distribuição do SAA da Sede de Beberibe (Anexo II – item 32; Anexo IV - Gráfico 5).

Gráfico 5 - Avaliação do Monitoramento da Qualidade da água tratada realizado pela CAGECE na rede de distribuição do SAA da Sede de Beberibe, no período de agosto/2017 a janeiro/2018, conforme Portaria MS 2.914/11, com relação ao número de amostras dos exames bacteriológicos, cloro residual livre e turbidez.

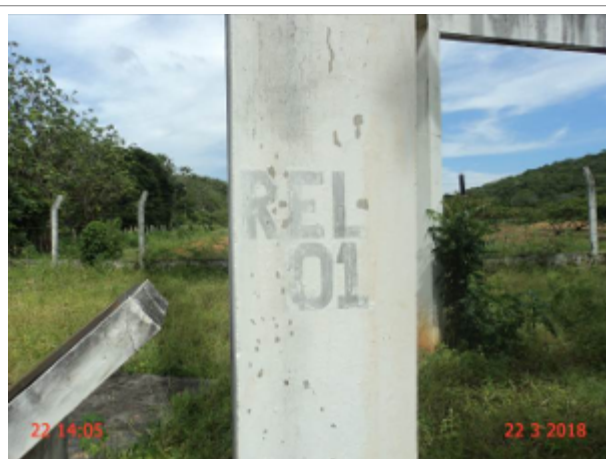
- O reservatório REL-01 do SAA da Localidade de Serra do Félix, está com identificação pouco visível (Anexo II – item 46; Foto 52);
- A ARCE realizou medição contínua de pressão na rede de distribuição de água do SAA da Sede de Beberibe com instalação às 11:00 horas do dia 20/03/2018 e retirada às 11:00 horas do dia 21/03/2018 do aparelho datalogger no endereço: Rua Chico Xavier, nº 49, Beberibe - CE. Constatou-se descontinuidade nesse endereço (Anexo II – item 36; Anexo IV – Gráfico 1);

Foto 52 – REL-01 (Serra do Félix): identificação pouco visível.
