**RELATÓRIO DE FISCALIZAÇÃO
RF/CSB/0005/2013**

Assunto: Fiscalização do Sistema de Abastecimento
de Água do Município de Choró

COORDENADORIA DE SANEAMENTO BÁSICO

Fortaleza – CE
Junho/2013

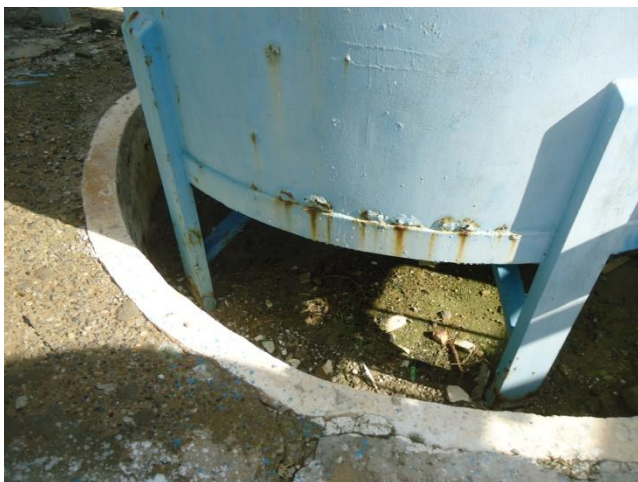
Foto 7 – Filtro de areia com pintura danificada.

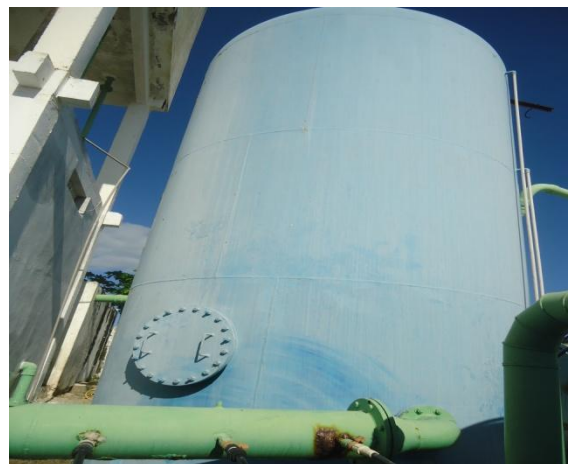
Foto 8 – Floccodecantador com pintura danificada e ausência de identificação.

Determinação D2 - A CAGECE deve realizar operação e manutenção adequada das unidades integrantes dos sistemas de abastecimento de água, visando corrigir as não conformidades descritas na constatação C2.

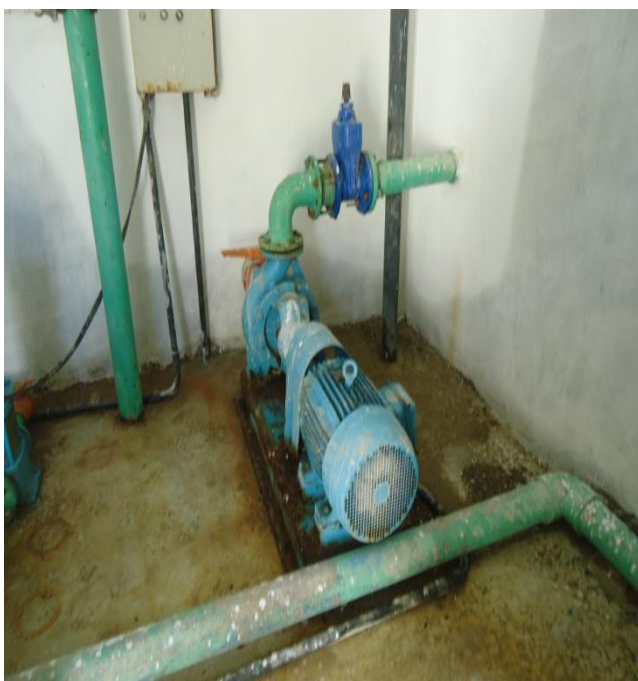
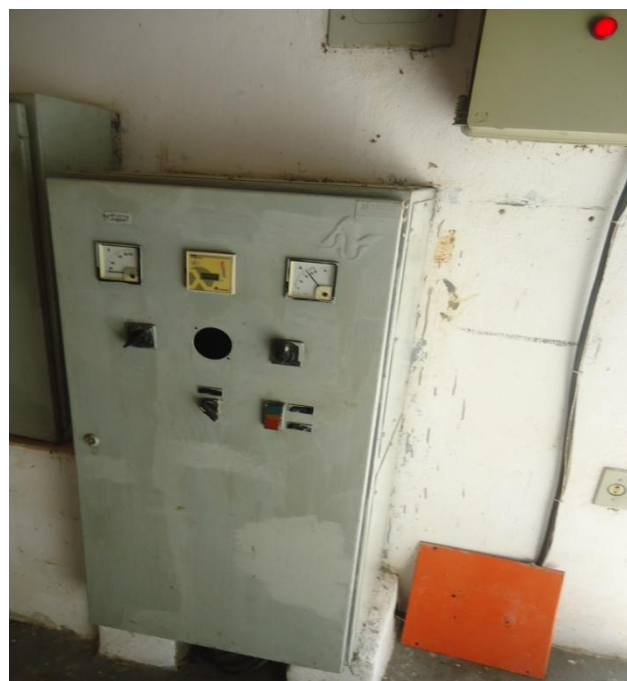
Foto 11 – EEAT – 01 sem moto-bomba reserva.

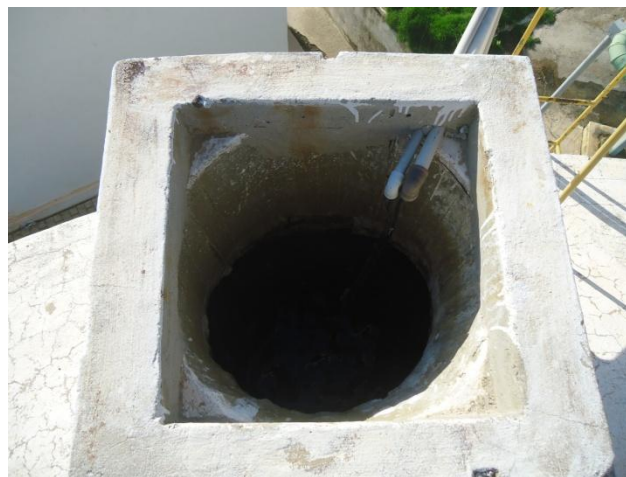
Foto 15 – Ausência de tampa na caixa de entrada de água do RAP-02.

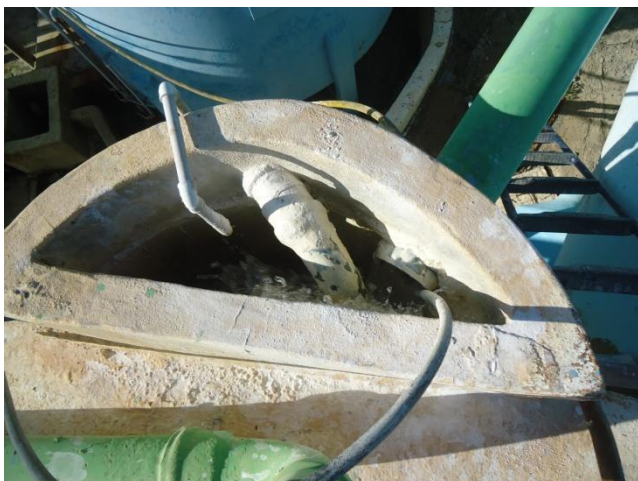
Foto 16 – Ausência de tampa no RAP-02.

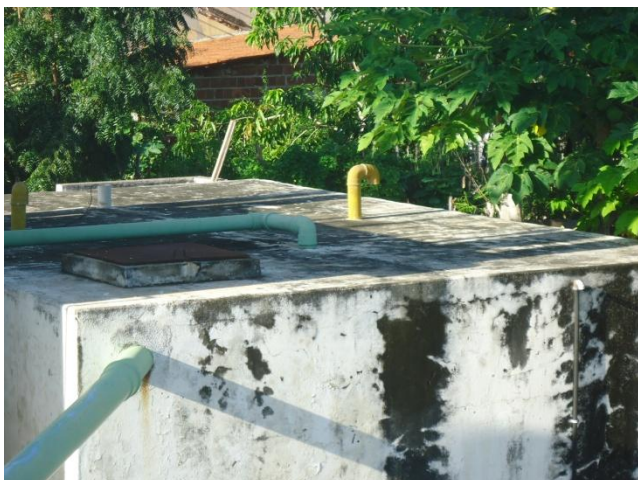
Foto 17 – Pintura danificada e cobertura inadequada no RAP-01.

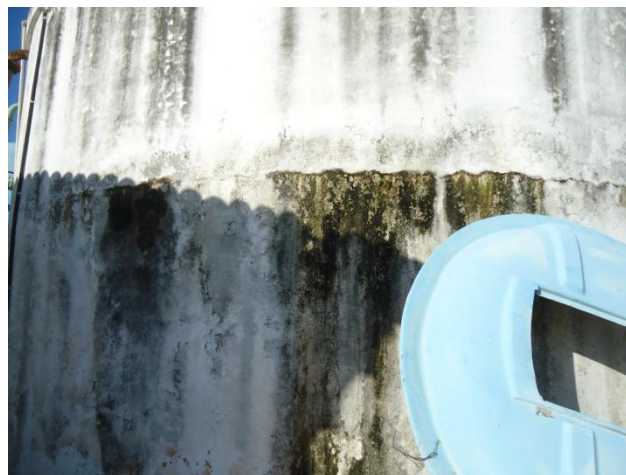
Foto 18 – Pintura danificada no RAP-02.

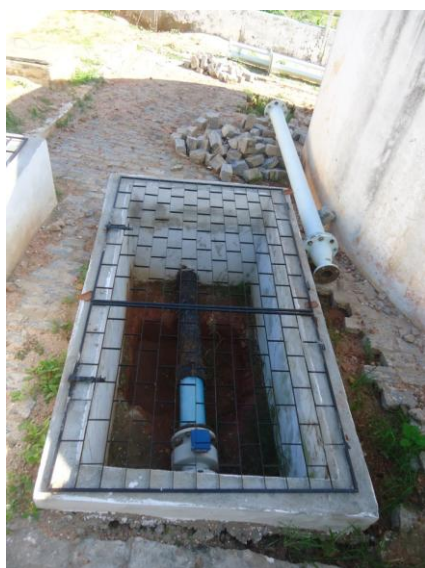
Foto 19 – Ausência de medidor proporcional no REL-01.

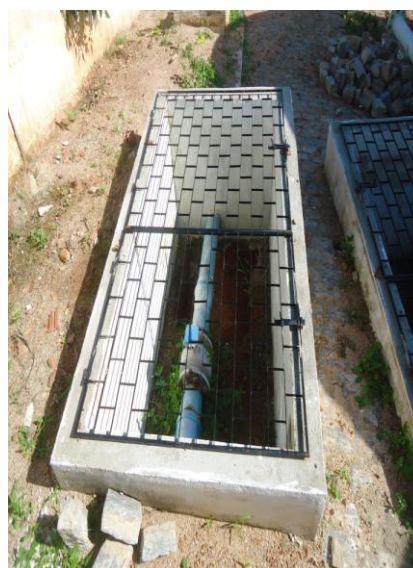
Foto 20 – Ausência de medidor proporcional no REL-01.

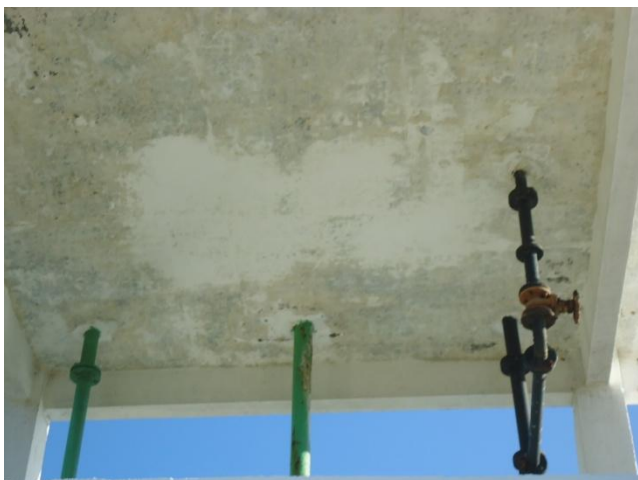
- a) A cerca da ETA está danificada (**Anexo I, item 1.2-I-4**);
- b) As condições de organização do pátio externo estão inadequadas (**Anexo I, item 1.2-I-5**);
- c) Floccodcantador está com pintura deteriorada e sinais de corrosão (**Anexo I, item 1.2-II-1**);
- d) Constatou-se vazamento no registro do filtro **F-02 (Anexo I, item 1.2-III-7)**;
- e) Pavimentação está danificada na área dos reservatórios (**Anexo I, item 1.5-I-2**);
- f) Constatou-se vazamento no **RAP-01 (Anexo I, item 1.5-II-1)**;
- g) Constatou-se pintura deteriorada nos reservatórios **RAP-01, RAP-02 e REL-01 (Anexo I, item 1.5-II-1);***
- h) Constatou-se ausência de tampa de inspeção no **RAP-02 (Anexo I, item 1.5-II-9);***
- i) Constatou-se vazamento no **REL-01 (Anexo I, item 1.5-II-18);***

Foto 23 – Vazamentos no REL-01.

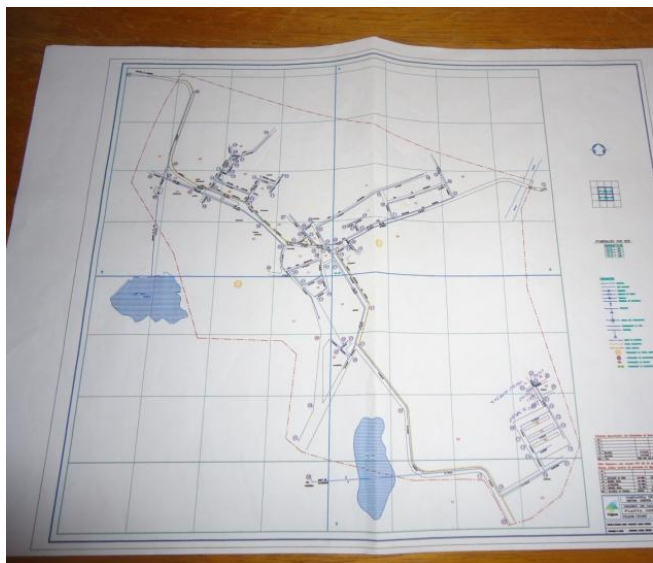
Foto 35 – Planta da rede de distribuição desatualizada.

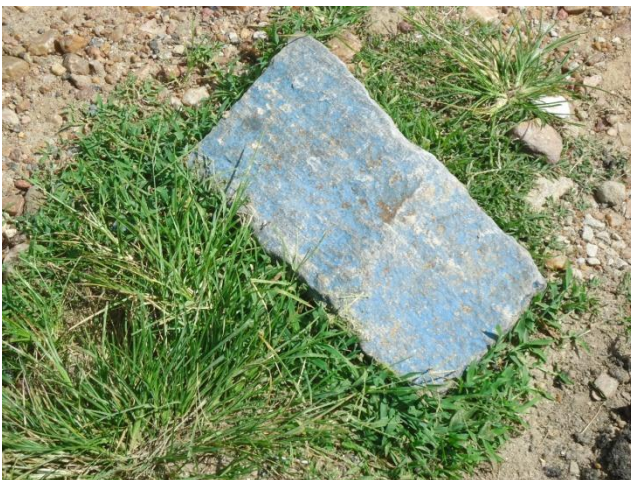
Figura 51 – Registro de descarga na rede encoberto com pedra – Rua Cel João Paracampos, 524.

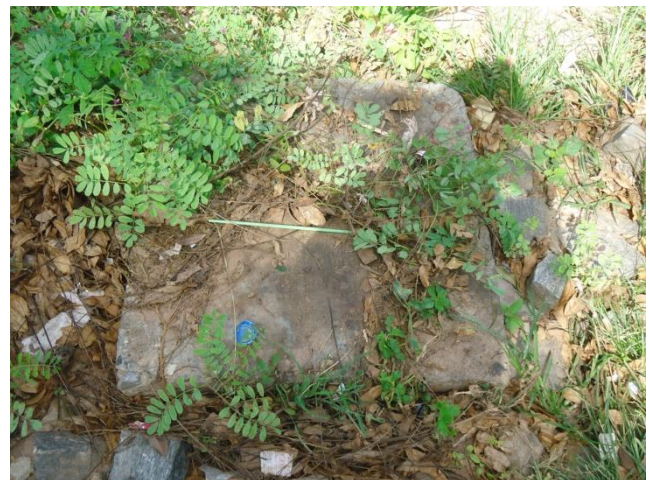
Figura 52 – Registro de descarga na rede com vazamento – Rua Joaquim Moreira de Oliveira.

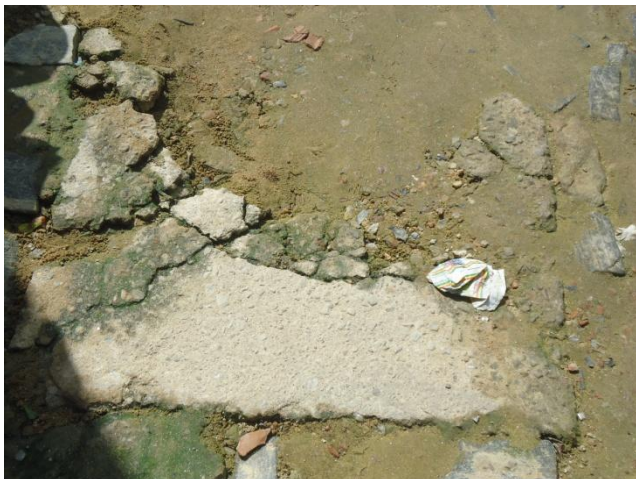
- j) Constatou-se que 4 (quatro), dos 8 (oito) registros de descarga inspecionados estão com suas caixas de inspeção encobertas por vegetação ou soterradas (**Anexo I**, item **1.6-V-2**);

Foto 53 – Registro de descarga na rede soterrado – Rua José Edmilson Matos Pinto, 191.

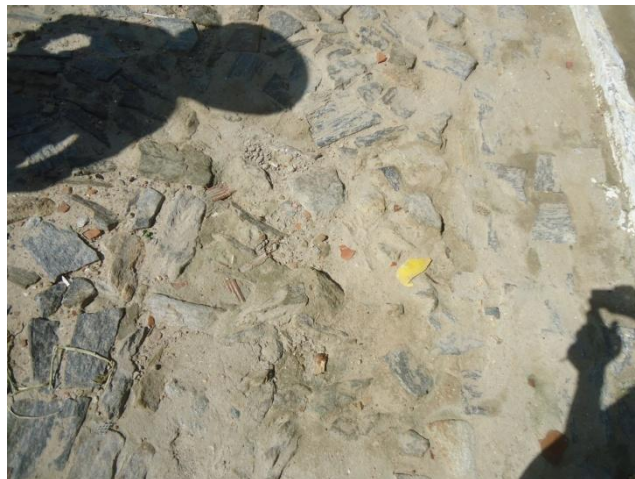
Foto 54 – Registro de descarga na rede soterrado – Rua Tarcísia Paillard, 10.

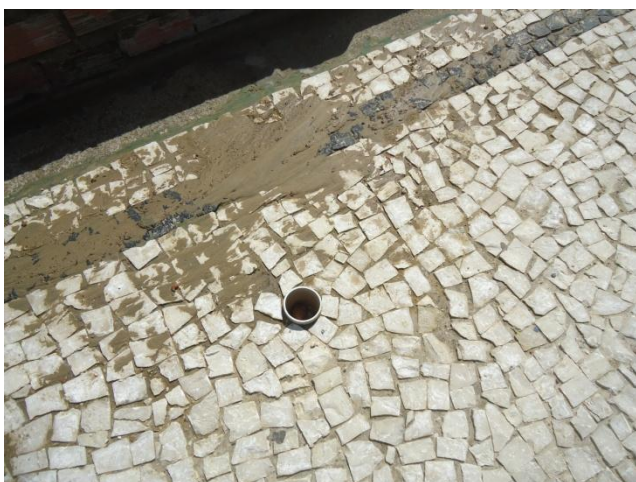
Foto 57 – Registro de descarga na rede sem tampa – Rua Cel João Paracampos, 1509.
