AGÊNCIA
REGULADORA
DO ESTADO
DO CEARÁ

**RELATÓRIO DE FISCALIZAÇÃO
RF/CSB/005/2019
(PCSB/CSB/0001/2019)**

Assunto: Fiscalização dos Sistemas de Abastecimento de Água da Sede do Município de Ibicuitinga e Localidades de Açude dos Pinheiros, Antônio Pereira, Canindezinho, Currais e Viçosa

Abril/2019

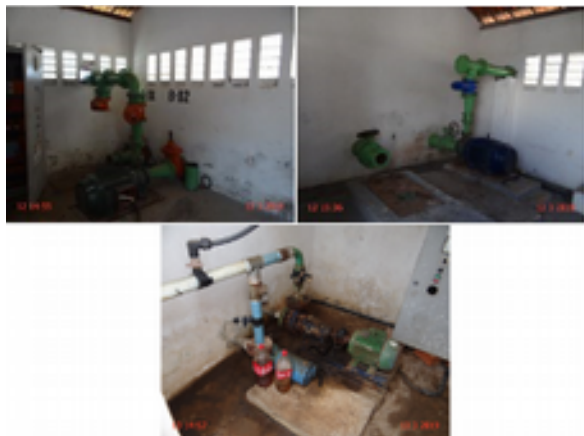
Foto 1 – EEAT-02, EEAT-03 e EEAT-06 (Sede): ausência de bomba reserva.

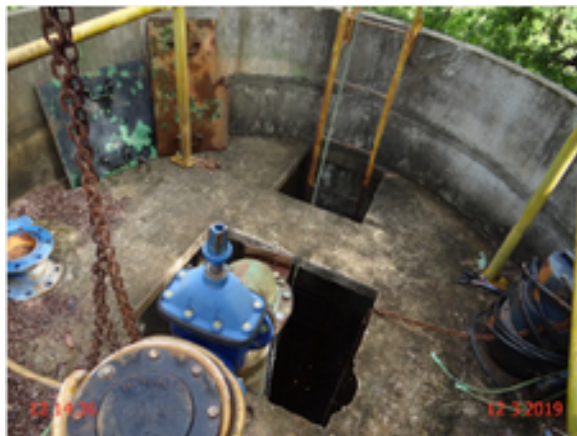
Foto 2 – EEPR-01 (Sede): ausência de bomba reserva.

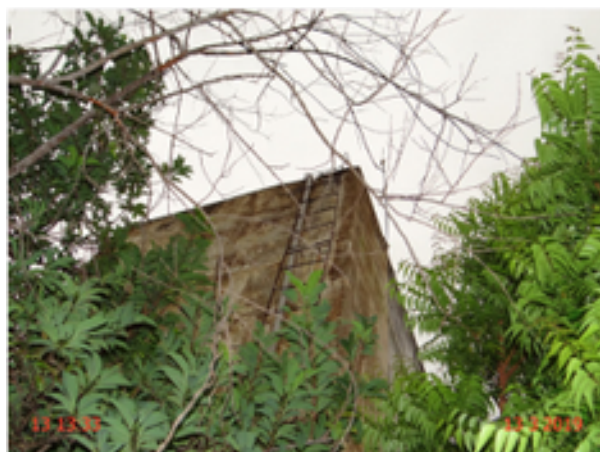
Foto 3 – REL-03 (Antônio Pereira): escada em processo de corrosão e ausência de guarda-corpos.

- A escada de acesso ao REL-03 do SAA da Localidade de Antônio Pereira está em processo de corrosão (Anexo II – item 26; Foto 3);
 - Os reservatórios RAP-07, RAP-08, RAP-09, RAP-10, RAP-11 e RAP-12 do SAA da Sede de Ibicuitinga não estão identificados (Anexo II – item 30; Foto 5);

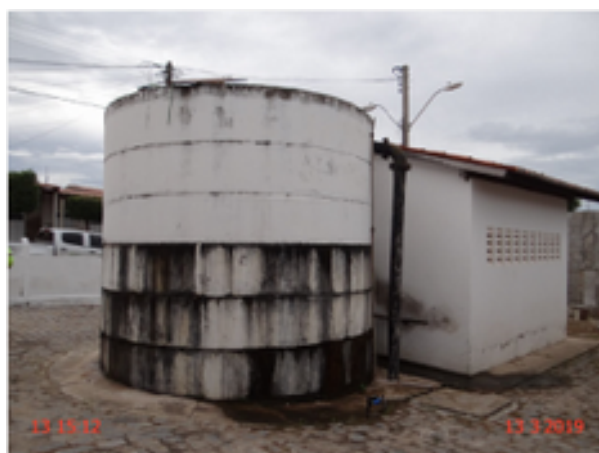
- * Não existem escadas de acesso aos reservatórios RAP-06, RAP-07, RAP-08 do SAA da Sede de Ibicuitinga (Fotos 4 e 5).

Foto 4 –RAP-06 (Sede): ausência de escada.

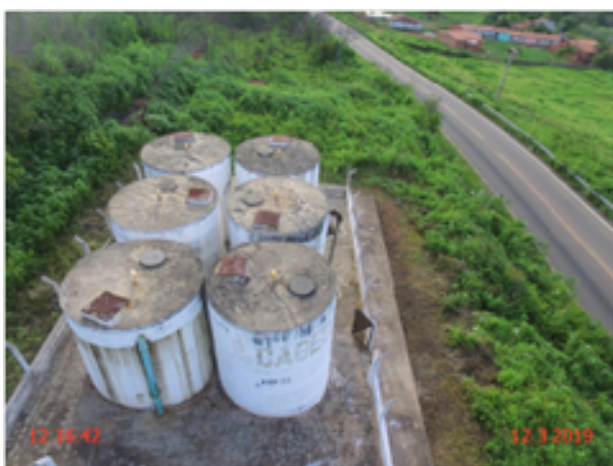
Foto 5 - RAP-07, RAP-08, RAP-09, RAP-10, RAP-11 e RAP-12 (Sede): pintura deteriorada, ausência de escadas e de identificação.

- Os reservatórios RAP-02, RAP-03, RAP-05, RAP-07, RAP-08, RAP-09, RAP-10, RAP-11 e RAP-12 do SAA da Sede de Ibicuitinga apresentam pintura deteriorada (Anexo II – item 25; Fotos 41, 42 e 5);

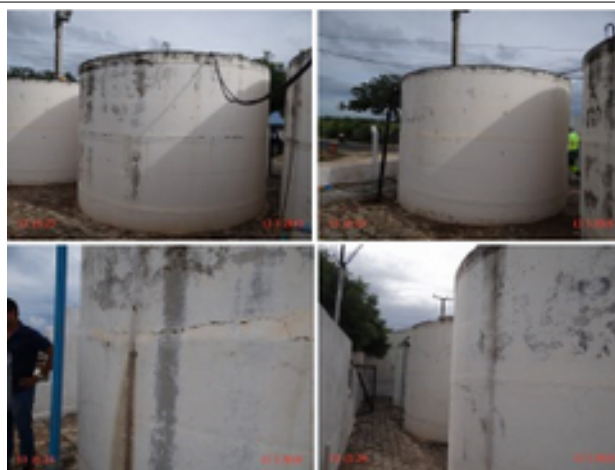
Foto 6 - RAP-13, RAP-14 e RAP-15 (Açude dos Pinheiros): pintura deteriorada, ausência de escadas e de identificação.

- Os reservatórios RAP-13, RAP-14 e RAP-15 do SAA da Localidade de Açude dos Pinheiros apresentam pintura deteriorada (Anexo II – item 25; Foto 6);
- O reservatório RAP-06 do SAA da Sede de Ibicuitinga está identificado como RAP-07, apresenta pintura deteriorada e sinais de vazamento (Anexo II – item 25; Foto 43);

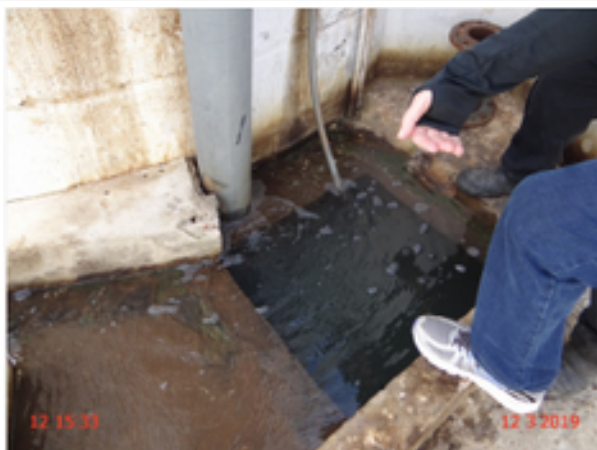
- O reservatório RAP-04 do SAA da Sede de Ibicuitinga estava extravasando (Anexo II – item 28; Foto 7);
- O muro delimitador da ETA do SAA de Ibicuitinga está deteriorado (Anexo II – item 8; Foto 8);

Foto 7 - RAP-04 (Sede): extravasamento.

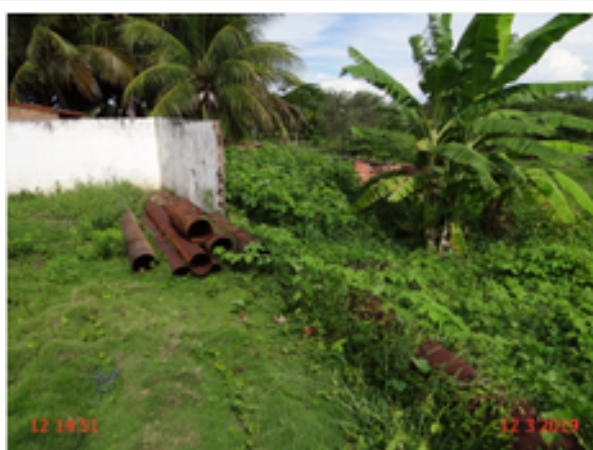
Foto 8 - ETA : muro deteriorado.

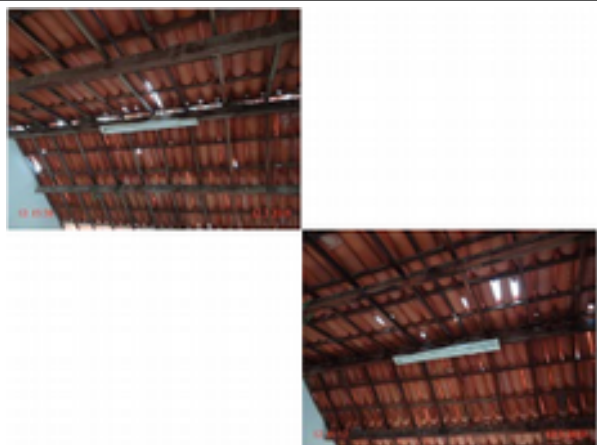
Foto 9 - EEAT-03 e EEAT-04 (Sede): lâmpadas sem acender.

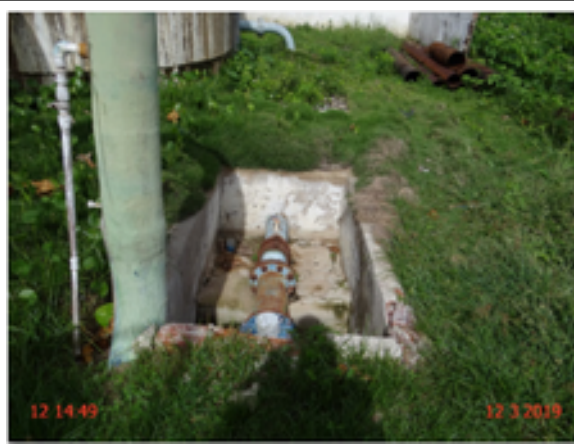
Foto 10 - AAT:: ausência de tampa ou grade de proteção na caixa de inspeção na área da ETA.

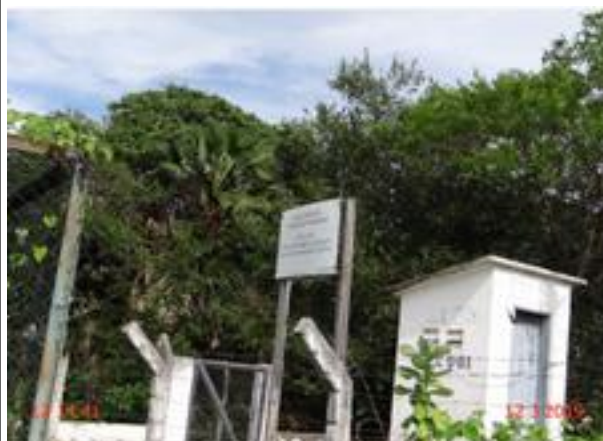
- * A estrutura e a cerca da casa de abrigo da elevatória de água EEPR-01 do SAA da Sede de Ibicuitinga estão deterioradas (Foto 11);
- * O guarda-corpos da escada de acesso ao REL-08 do SAA da Localidade de Lagoa do Santana está em processo de corrosão (Foto 27);

Foto 11- EEPR-01 (Sede): identificação incorreta (EECS-01) e a estrutura e a cerca da casa de abrigo estão deterioradas

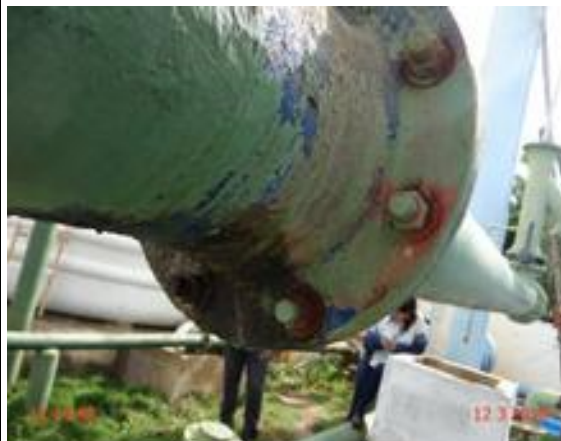
- A tubulação do filtro F-02 da ETA do SAA de Ibicuitinga apresenta vazamento (Anexo II – item 7; Foto 12);
- Existe uma edificação na ETA que abriga as elevatórias de água EEAT-01, EEAT-02 e EELF-01 do SAA de Ibicuitinga. No lado externo da edificação, existem as identificações da EEAT-01 e EEAT-02, mas estas não estão identificadas próximo aos CMB's. O operador não sabia identificar qual CMB pertencia a cada elevatória (Anexo II- item 11; Foto 13);

Foto 12 - F-02 (ETA): sinais de vazamento.

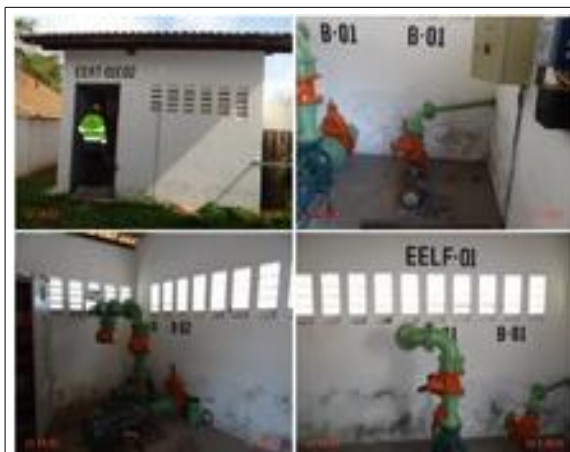
Foto 13 - EEAT-01, EEAT-02 e EELF-01 (ETA): ausência de identificação.

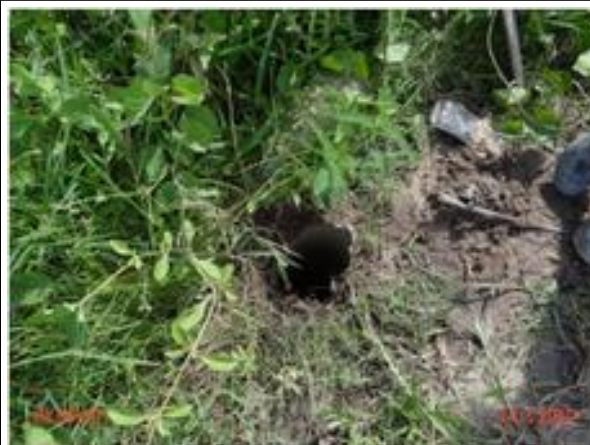
Foto 14 - RDA (Sede): registro de descarga sem tampa na Rua José Damasceno, nº 1200.

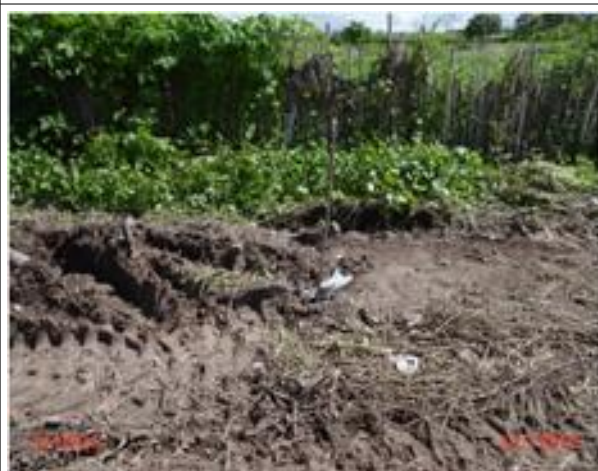
Foto 15 - RDA (Sede): registro de descarga sem tampa na Rua Francisco Alfredo de Nascimento, nº 1493.

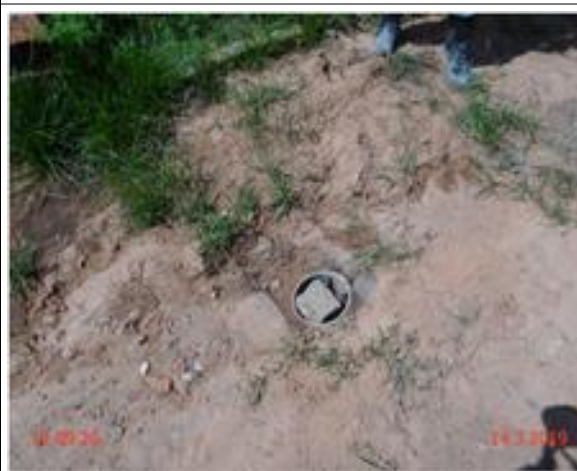
Foto 16 - RDA (Sede): registro de descarga sem tampa na Rua José Enaldo, nº 137.

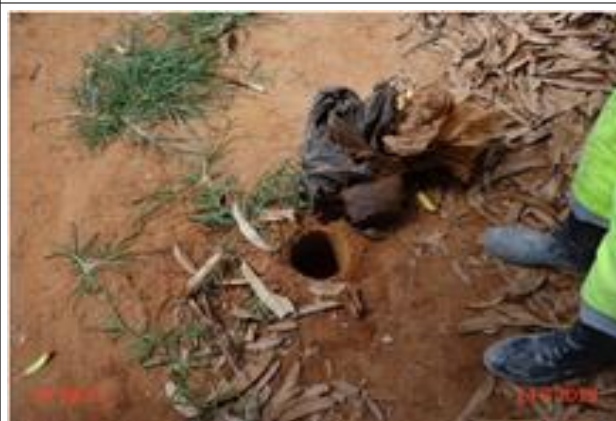
Foto 17 - RDA (Sede): registro de descarga sem tampa na Tv. José Enaldo, nº 401.

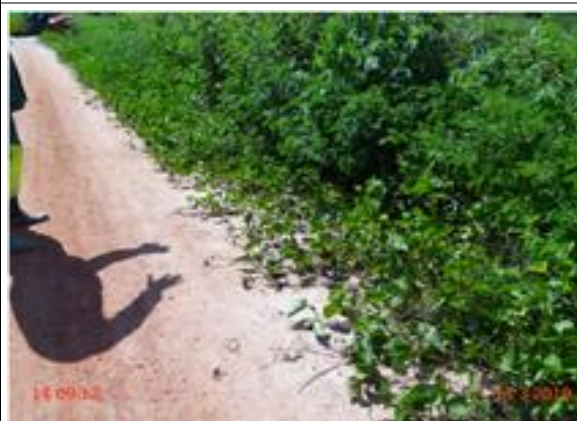
Foto 18 - RDA (Sede): registro de descarga soterrado na Tv. Daniel, nº 1421.

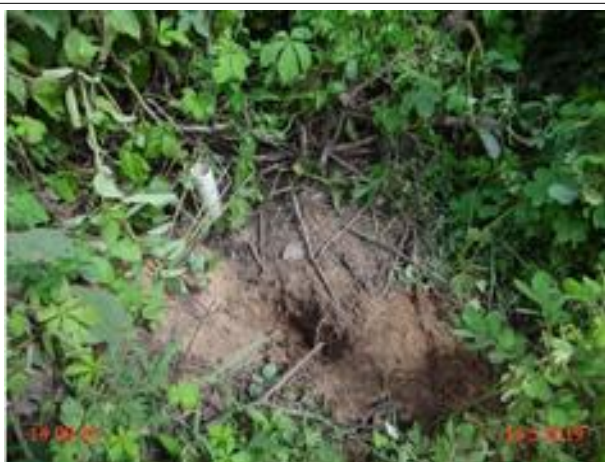
Foto 19 – RDA (Sede): registro de descarga soterrada na Estrada para Canaçu, s/n.

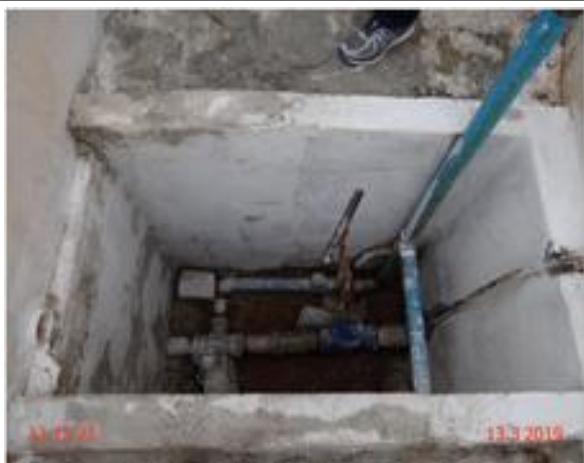
Foto 21 – RAP-13, RAP-14 e RAP-15 (Açude dos Pinheiros): caixa de inspeção sem tampa ou grade de proteção.

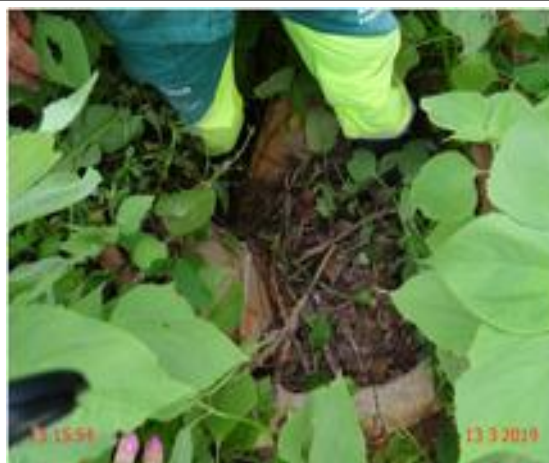
Foto 22 — REL-08 (Lagoa do Santana): ausência de tampa ou grade de proteção.

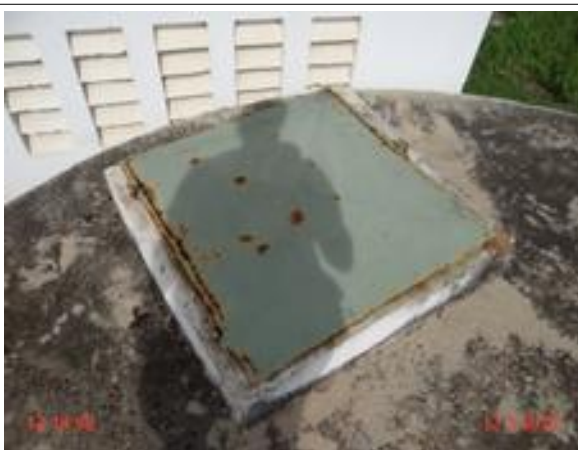
Foto 23 – RAP-03 (Sede): tampa sem vedação e em processo de corrosão.

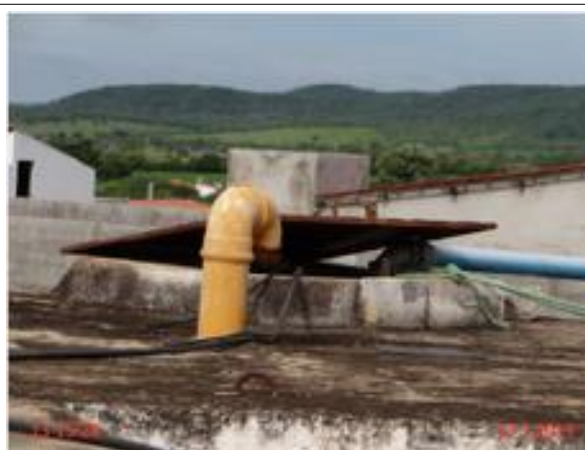
Foto 24 – RAP-13 (Açude dos Pinheiros): tampa sem vedação e com fios e tubulação.

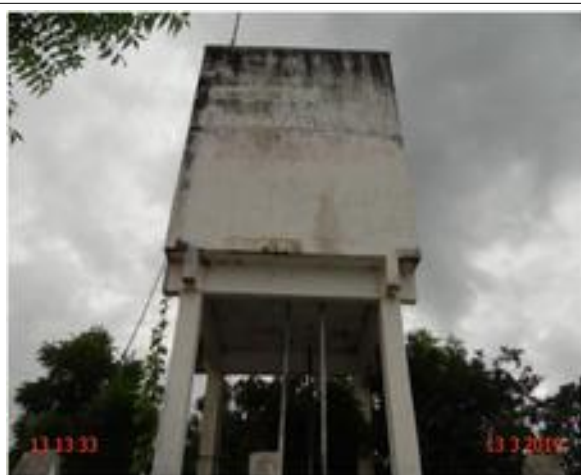
- O reservatório REL-03 do SAA da Localidade de Antônio Pereira apresenta pintura deteriorada e armadura exposta (Anexo II – item 25; Foto 25);
- O reservatório REL-04 do SAA da Localidade de Viçosa apresenta armadura exposta e foco de marimbondos (Anexo II – item 25; Foto 26);

Foto 25 - REL-03 (Antônio Pereira): pintura deteriorada, armadura exposta e ausência de identificação.

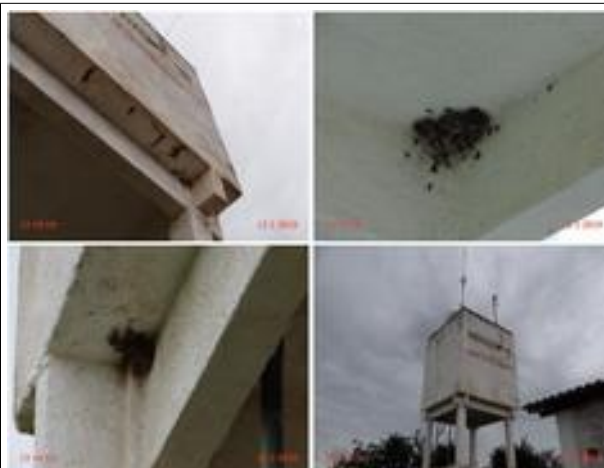
Foto 26 - REL-04 (Viçosa): armadura exposta, focos de marimbondos e ausência de identificação.

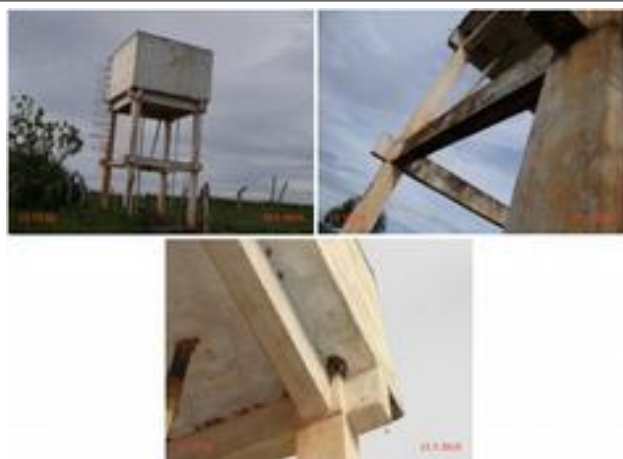
- O reservatório REN-01 do SAA da Localidade de Lagoa do Santana apresenta rachaduras (Anexo II – item 25; Foto 28);
- O reservatório REL-08 do SAA da Localidade de Lagoa do Santana apresenta pintura deteriorada e foco de marimbondos (Anexo II – item 25; Foto 27);

Foto 27 - REL-08 (Lagoa do Santana): ausência de identificação, pintura deteriorada, guarda-corpos da escada em processo de corrosão e foco de marimbondos.

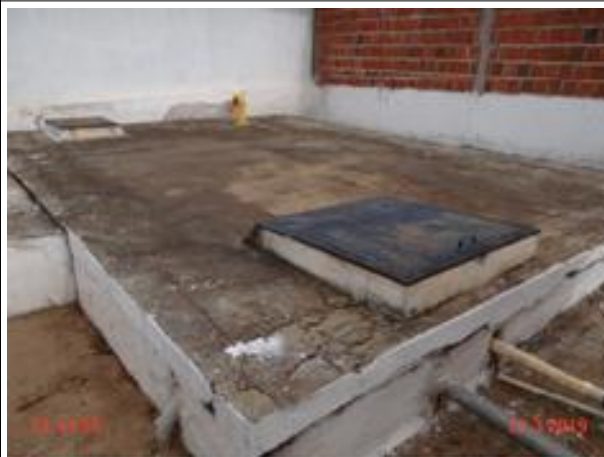
Foto 28 - REN-01 (Lagoa do Santana): rachaduras e ausência de identificação.

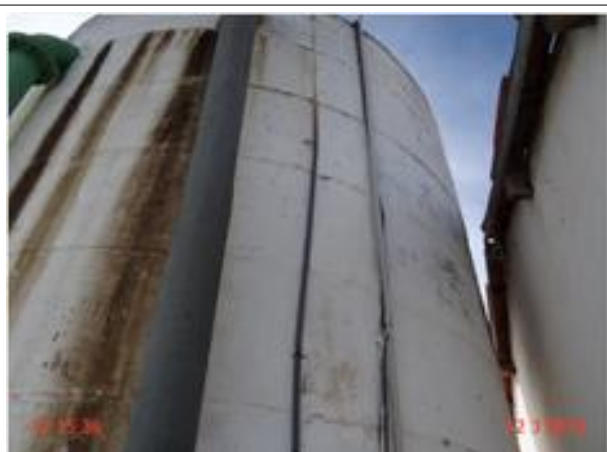
Foto 29 - RAP-04 (Sede): medidor de nível sem visibilidade.

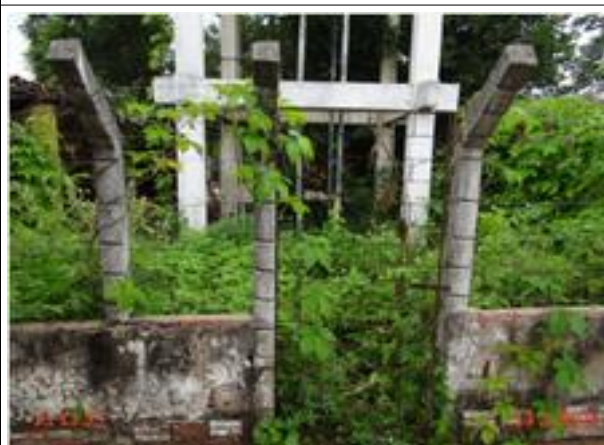
Foto 30 - REL-03 (Antônio Pereira): área tomada pela vegetação.

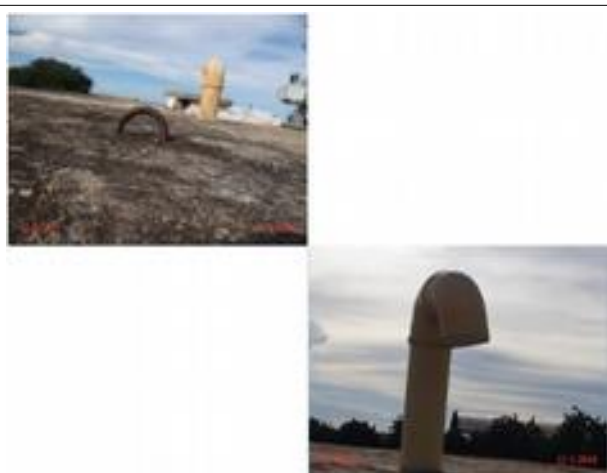
Foto 31 – RAP-04 e RAP-05 (Sede): ausência de tela de proteção.

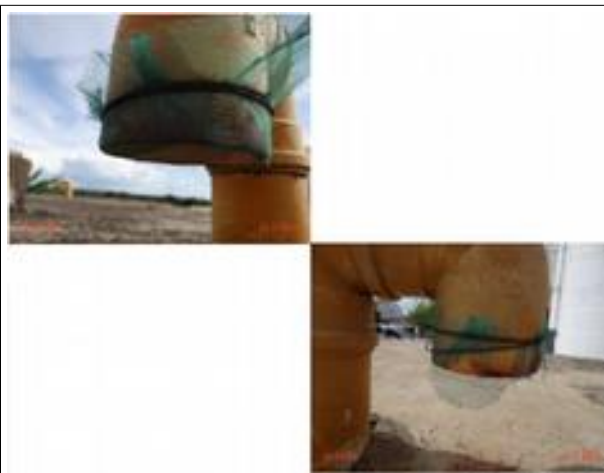
Foto 32 - RAP-01 e RAP-02 (Sede): telas de proteção danificadas.

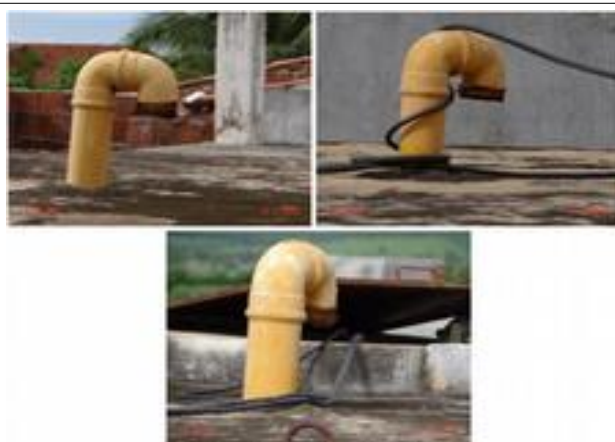
- As telas de proteção das tubulações de ventilação dos reservatórios RAP-13, RAP-14 e RAP-15 do SAA da Localidade de Açude dos Pinheiros estão em processo de corrosão (Anexo II – item 21; Foto 33);

Foto 33 – RAP-13, RAP-14 e RAP-15 (Açude dos Pinheiros): telas de proteção em processo de corrosão.

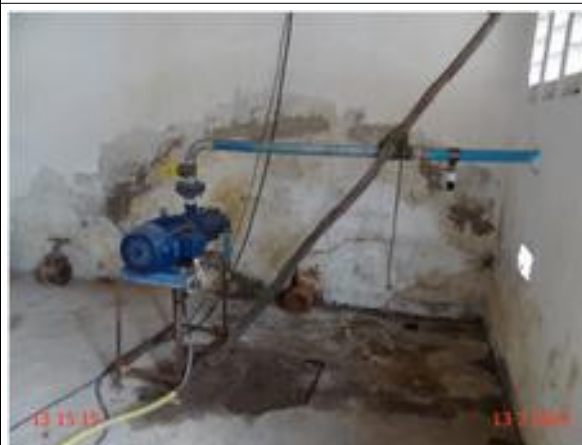
- A parede da casa de abrigo da elevatória de água EEAT-05 do SAA da Sede de Ibicuitinga apresenta pintura, reboco e piso deteriorados (Anexo II – item 13; Foto 34);

Foto 34 - EEAT-05 (Sede): estrutura de apoio sem fixação adequada com pedaço de madeira, pintura, reboco e piso deteriorados.

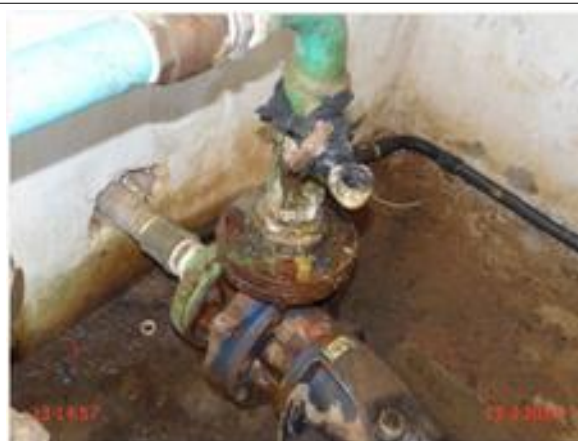
Foto 35 - EEAT-06 (Lagoa do Santana): sinais de vazamento.

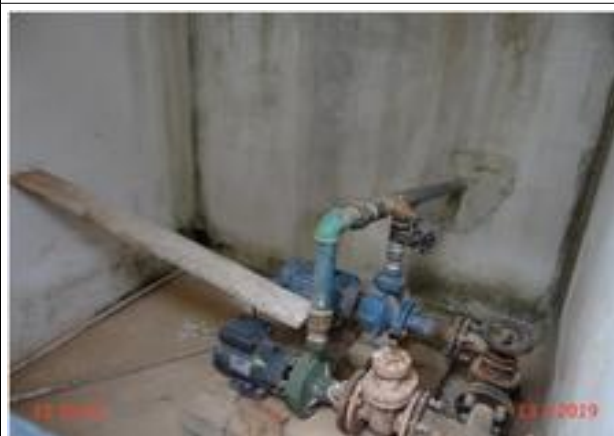
Foto 36 - EEAT-07 (Açude dos Pinheiros): apoio inadequado.

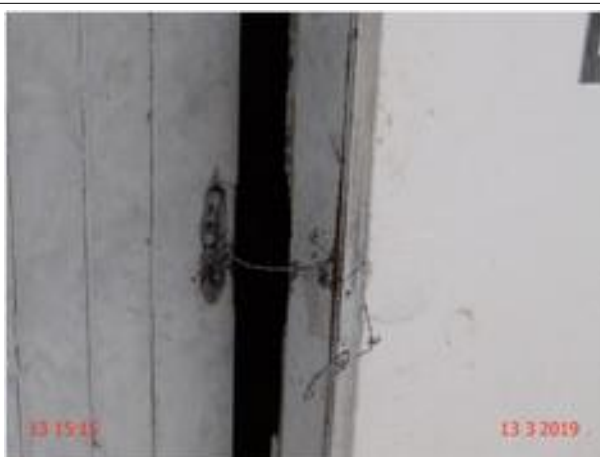
Foto 37 - EEAT-05 (Sede): porta danificada.

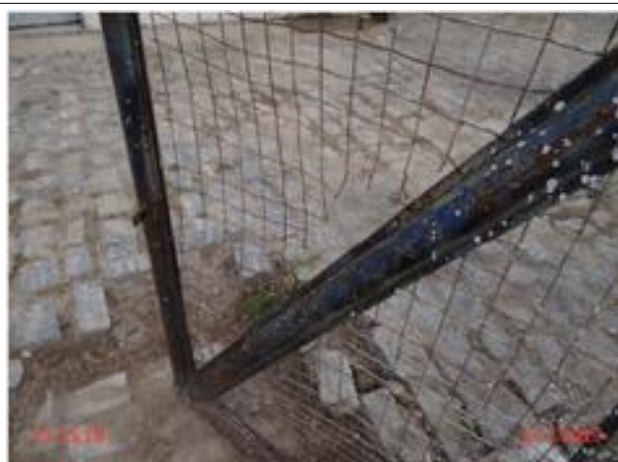
Foto 38 - EEAT-05 e RAP-06 (Sede): portão danificado.

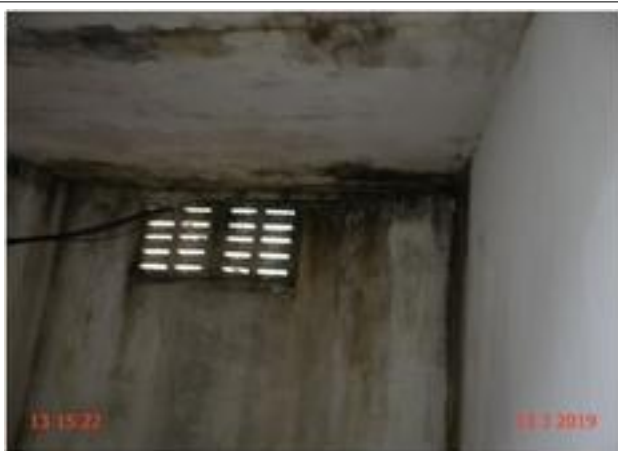
- A casa de abrigo da elevatória de água EEAT-07 do SAA da Localidade de Açude dos Pinheiros apresenta pintura deteriorada (Anexo II – item 13; Foto 39);

Foto 39 - EEAT-07 (Açude dos Pinheiros): pintura deteriorada.

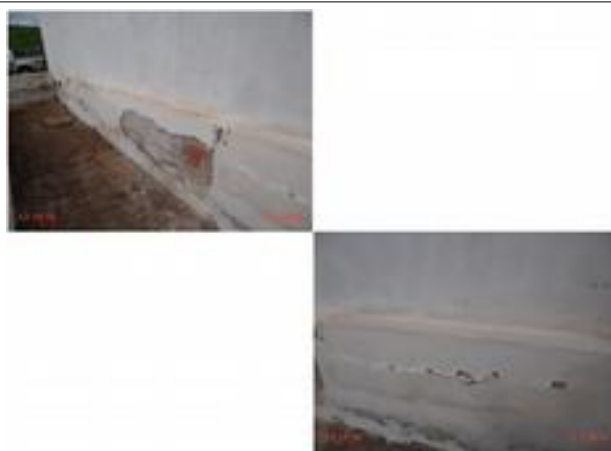
- A área da elevatória de água EEAT-06 e do reservatório REN-01 do SAA da Localidade de Lagoa do Santana apresenta reboco deteriorado (Anexo II – item 13; Foto 40);

Foto 40 - EEAT-06 e REN-01 (Lagoa do Santana): reboco deteriorado.

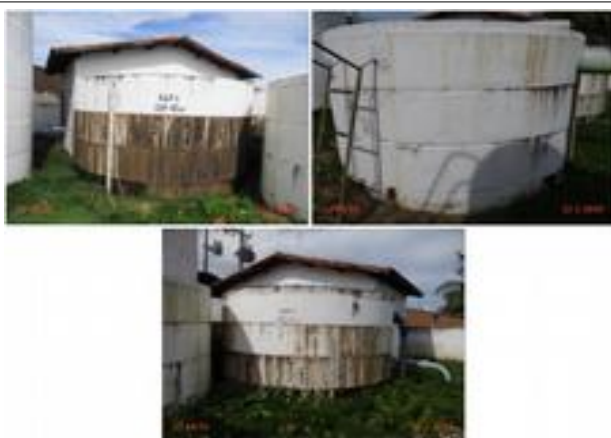
Foto 41 - RAP-01, RAP-02 e RAP-03 (Sede): pintura deteriorada.

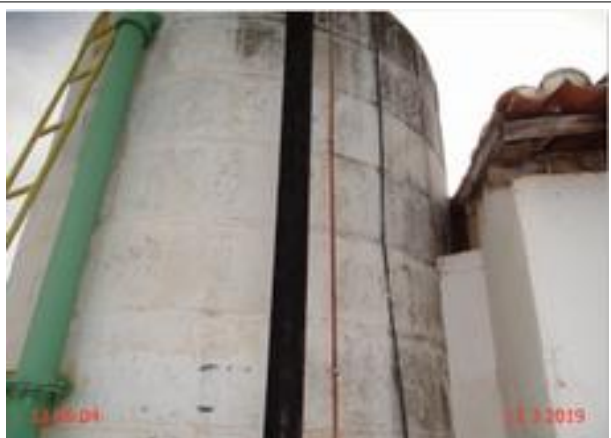
Foto 42 - RAP-05 (Sede): pintura deteriorada.

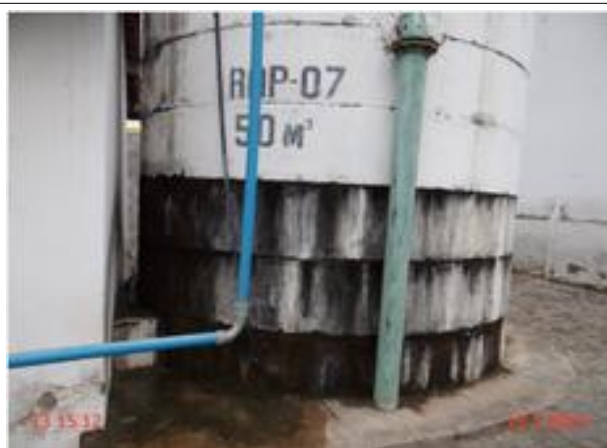
Foto 43 – RAP-06 (Sede): pintura deteriorada, sinais de vazamento e identificação errada (RAP-07).

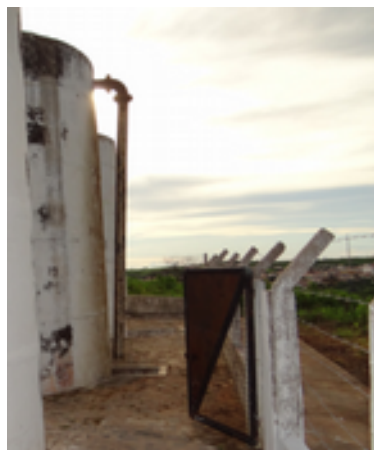
Foto 44 – RAP-07 (Sede): caixa de inspeção sem tampa ou grade de proteção.
