AGÊNCIA
REGULADORA
DO ESTADO
DO CEARÁ

RELATÓRIO DE FISCALIZAÇÃO

RF/CSB/005/2020

Assunto: Fiscalização do Sistema de Abastecimento
de Água do Município de Arneiroz.

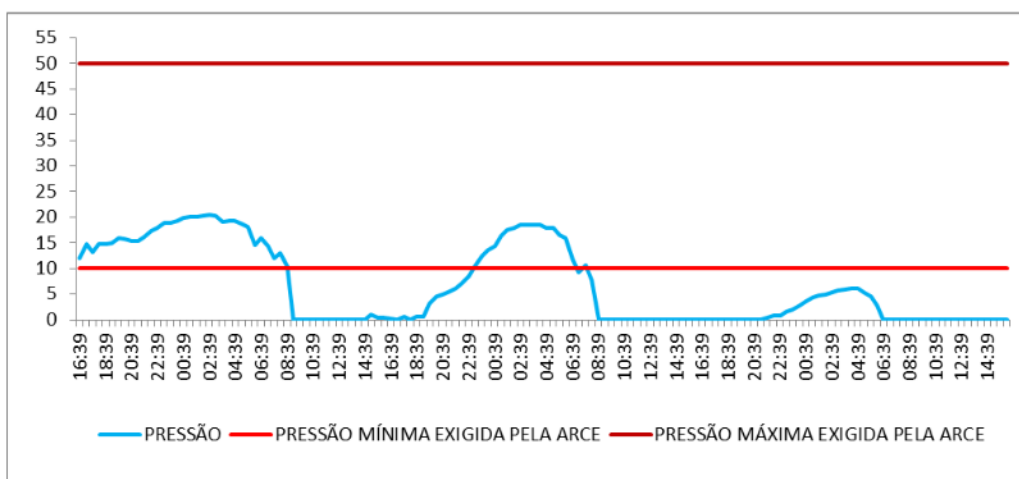
- A ARCE realizou medições contínuas de pressão na rede de distribuição, do SAA de Arneiroz, com instalação do equipamento datalogger. Constatou-se descontinuidade no seguinte endereço: Rua Agapito, 117 – Centro (Anexo II – item 17; Anexo IV – Gráfico 1);
- A operação do SAA da Sede de Arneiroz funciona através de sistemática de manobras, segundo informado pelos técnicos da CAGECE que acompanharam a inspeção de campo (Anexo II – item 17).

Gráfico 1 – Monitoramento da pressão com a instalação às 10:50 horas do dia 11/03/2020 e retirada às 10:50 horas do dia 12/03/2020, do aparelho datalogger, no endereço Rua Agapito, nº 117, centro – Arneiroz.

Determinação D1: A CAGECE não deve interromper indevidamente a prestação dos serviços e deve restabelecer serviço quando exigido pela legislação, visando corrigir as não conformidades descritas na constatação C1.

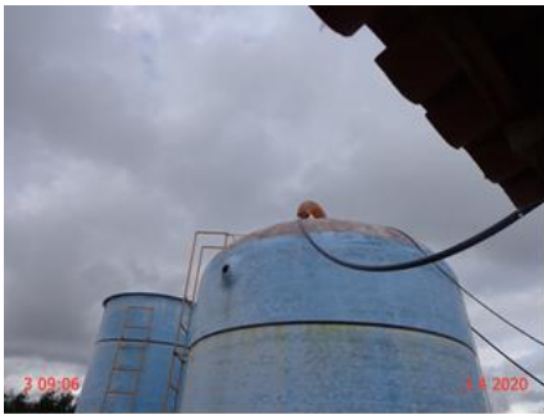
- A escada do reservatório RAP-02 do SAA de Arneiroz não é dotada de guarda-corpo (Anexo II - item 25; Foto 1);
- O filtro F-01 do SAA de Arneiroz não é dotado de tampa (Anexo II – item 4; Foto 2);
- A escada de acesso do filtro F-01 do SAA de Arneiroz não é dotada de guarda corpo (Anexo II – item 3; Foto 3);
- A bomba reserva da elevatória de água EERD-01 do SAA de Arneiroz não está instalada (Anexo II – item 6; Foto 4);
- O reservatório REL-01 do SAA de Arneiroz não possui dispositivos de controle e medição de nível (Anexo II – item 28; Foto 5);
- O reservatório RAP-03 do SAA de Arneiroz não é dotado de tubulação de ventilação (Anexo II – item 30; Foto 6);

Foto 1 – RAP-02: ausência de guarda corpo.

Determinação D3 – A CAGECE deve cumprir as normas técnicas e os procedimentos estabelecidos para a implantação das instalações do sistema de abastecimento de água, visando corrigir as não conformidades descritas na constatação C3.

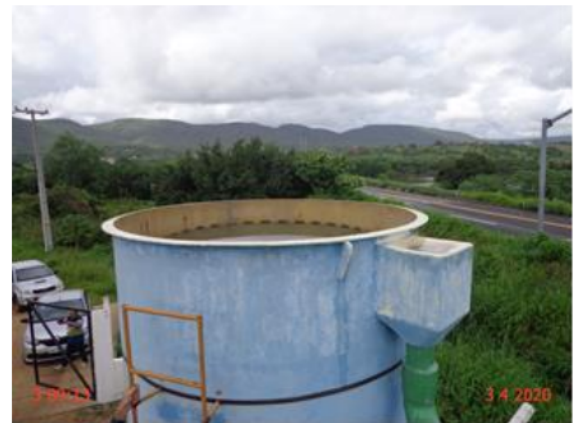
Foto 2 – F-01: ausência de tampa.

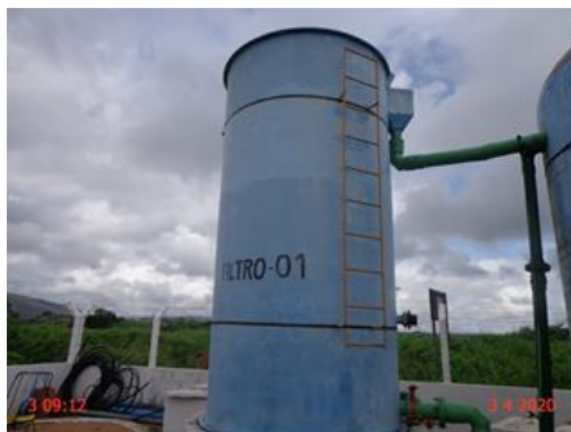
Foto 3 – F-01: ausência de guarda corpo.

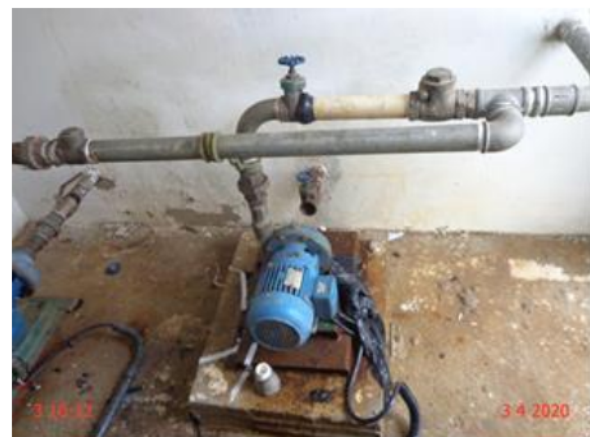
Foto 4 – EERD-01: bomba reserva não está instalada.

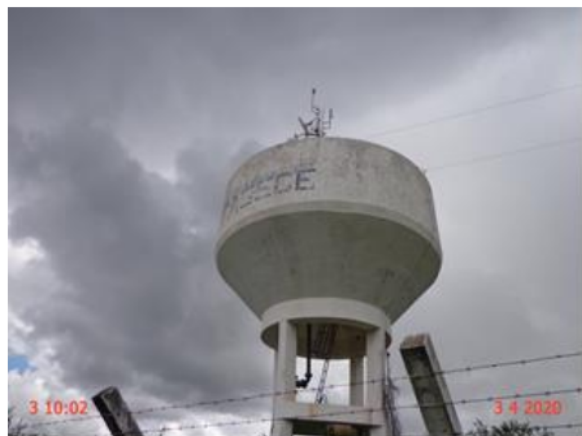
Foto 5 – REL-01: pintura deteriorada e ausência de identificação e controle de nível..

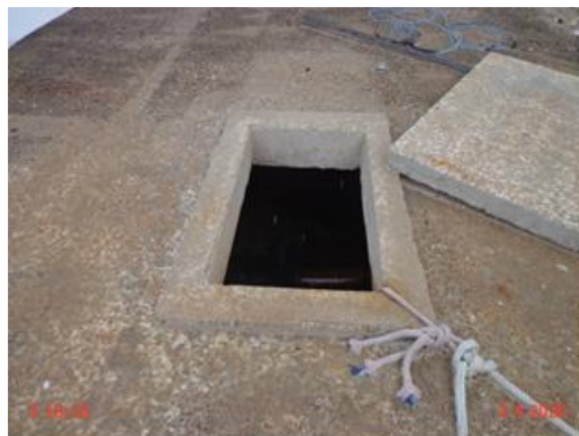
Foto 6 – RAP-03: ausência de tubulação de ventilação e laje de inspeção aberta.

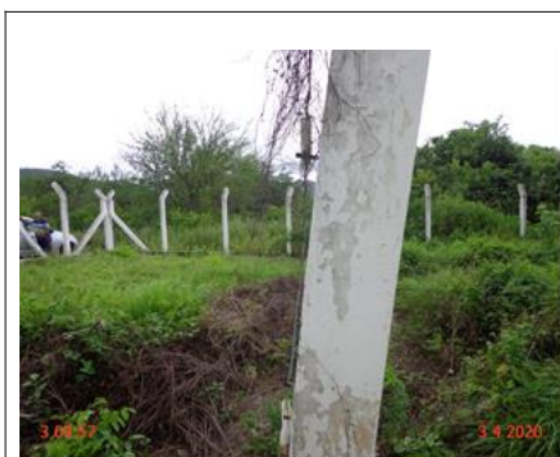
- O para-raios do reservatório REL-01 do SAA de Arneiroz não é dotado de proteção mecânica (Anexo II – item 29; Foto 7);
- As elevatórias EEAT-02 e EELF-02 do SAA de Arneiroz não estão identificadas (Anexo II – item 7; Fotos 8 e 9);
- O extintor de incêndio do núcleo/almojarifado, do SAA de Arneiroz, está com a data de validade da recarga vencida (Anexo II – item 1; Foto 10);

Foto 7 – REL-01: para raios não é dotado de proteção mecânica.

Determinação D4 – A CAGECE deve realizar operação e manutenção adequada das unidades integrantes do sistema de abastecimento de água, visando corrigir as não conformidades descritas na constatação C4.

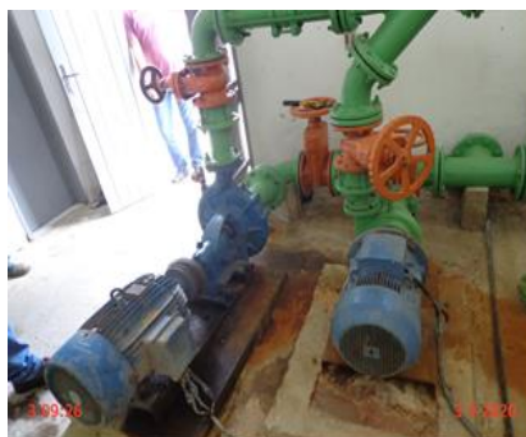
Foto 8 – EEAT-02: ausência de identificação

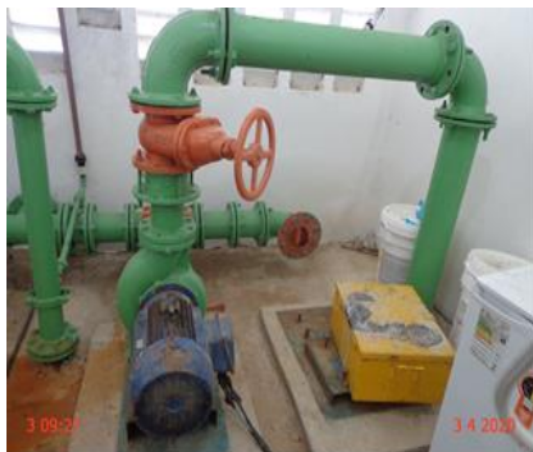
Foto 9 – EELF-01: ausência de identificação.

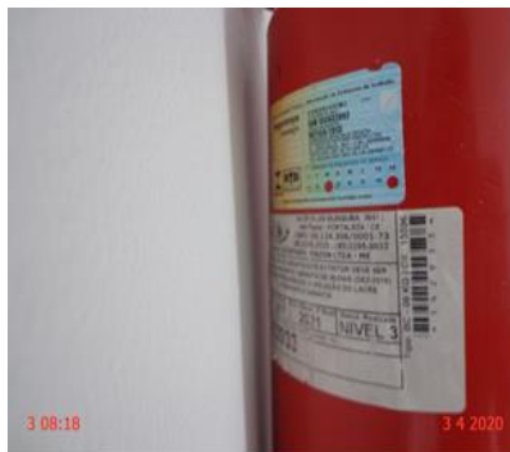
Foto 10 – Núcleo/Almoxarifado: extintor com recarga vencida.

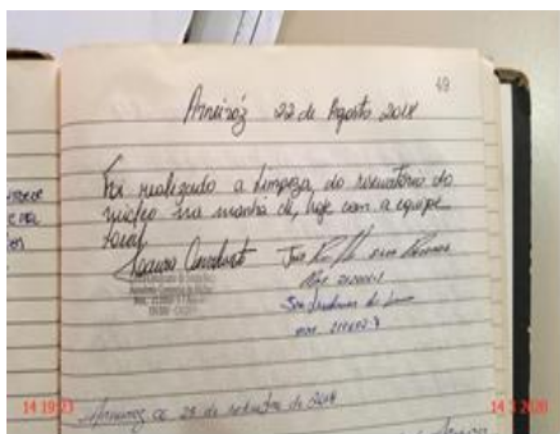
- As últimas limpeza e desinfecção dos reservatórios, do SAA de Arneiroz, foram realizadas em 20/08/2018. Portanto, há mais de 6 (seis) meses (Anexo II – item 27; Foto 11);

Foto 11- Reservatórios: última limpeza e desinfecção realizada em 22/08/2018.

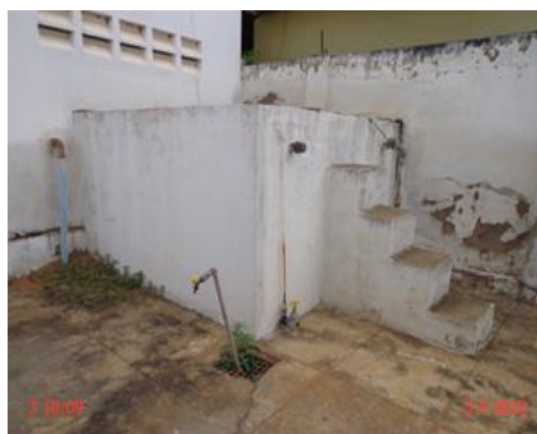
- Os reservatórios RAP-03 e REL-01, do SAA de Arneiroz, não são dotados de identificação (Anexo II – item 26; FotoS 12 e 5);
- A área do reservatório REL-01 do SAA de Arneiroz está com vegetação excessiva (Anexo II – item 22; Foto 13);

Foto 12 – RAP-03: pintura deteriorada e ausência de identificação.

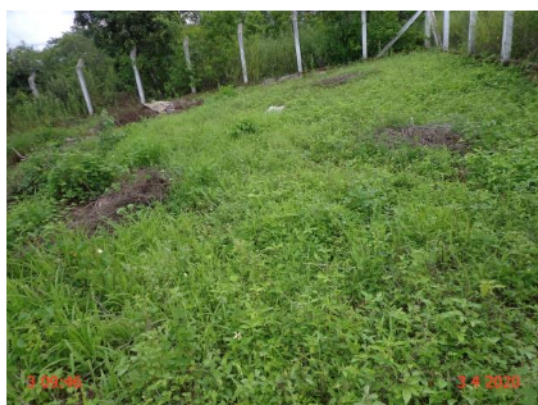
Foto 13 – REL-01: excesso de vegetação.

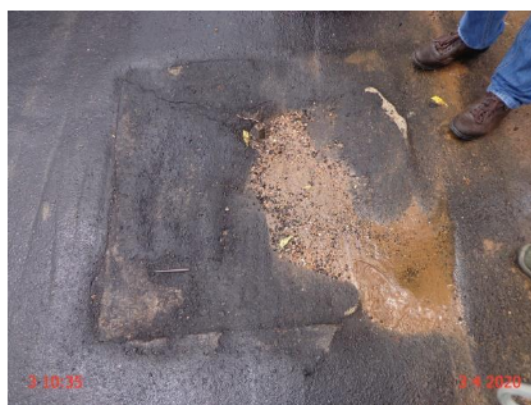
- Os registros de descarga, localizados na Rua Duque de Caxias e na Rua Joaquim de M Feitosa, do SAA de Arneiroz, estão soterrados (Anexo II – item 19; Fotos 14 e 15);

Foto 1 – RDA: registro de descarga soterrado, localizado na Rua Duque de Caxias.

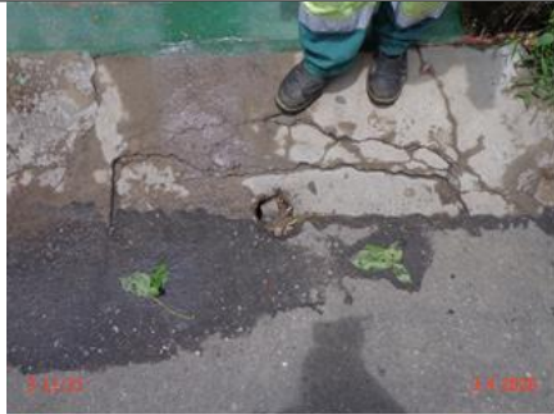
Foto 15 – RDA: registro de descarga soterrado, localizado na Rua Joaquim de M Feitosa.

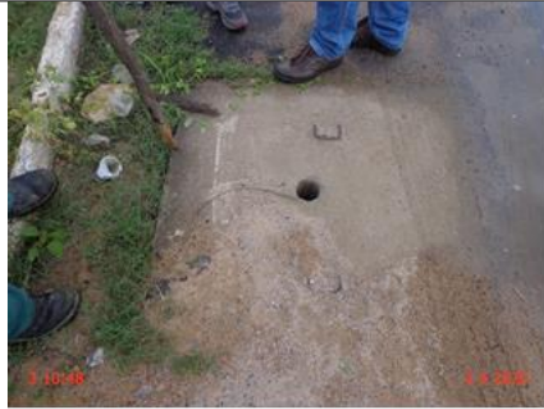
- Há excesso de areia dentro da caixa, soterrando o registro de descarga, localizado na Rua Tônico Nunes, do SAA de Arneiroz (Anexo II – item 19; Foto 16);

Foto 16 – RDA: registro de descarga soterrado, localizado na Rua Tonico Nunes.

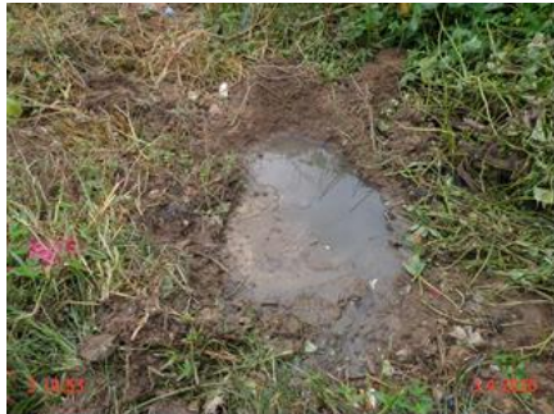
- O registro de descarga, localizado na Rua Maria do Carmo Bezerra, do SAA de Arneiroz, não é dotado de caixa de proteção e ocorre lançamento de esgoto à céu aberto no local (Anexo II – item 19; Foto 17);

Foto 17 – RDA: registro de descarga, localizado na Rua Maria do Carmo Bezerra, está sem caixa e no local ocorre esgoto a céu aberto.

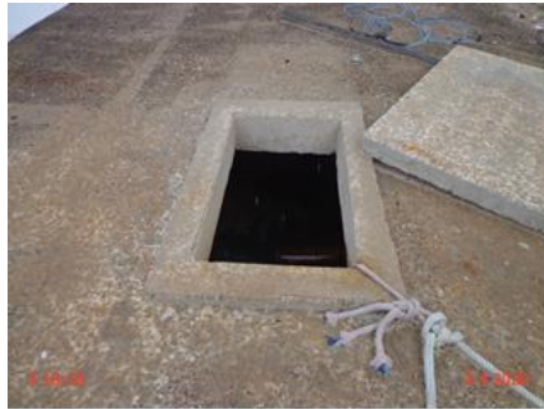
- A abertura de inspeção do Reservatório RAP-03 do SAA de Arneiroz não está devidamente fechada (Anexo II – item 21; Foto 18);
- Os reservatórios RAP-03 e REL-01, do SAA de Arneiroz, estão com pintura deteriorada (Anexo II – item 23; Fotos 12 e 5);

Foto 18 – RAP-03: ausência de tubulação de ventilação e laje de inspeção aberta.

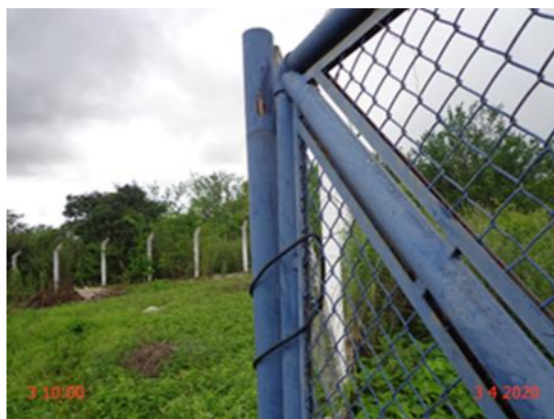
- O portão de acesso da área do reservatório REL-01 do SAA de Arneiroz está danificado (Anexo II – item 24; Foto 19).

Foto 19 – REL-01: portão com dobradiças danificadas.

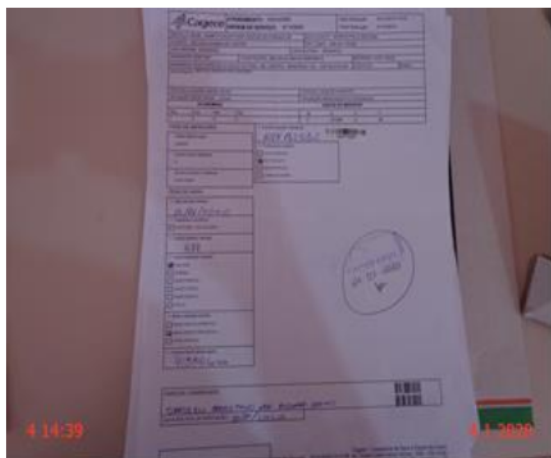
Foto 20 – Ordem de serviço (OS nº47109899) fora do prazo.

Determinação D5 – A CAGECE deve cumprir os prazos estabelecidos para a execução de serviços e não deixar a fixação de seu termo inicial ao seu exclusivo critério, visando corrigir as não conformidades descritas na constatação C5.

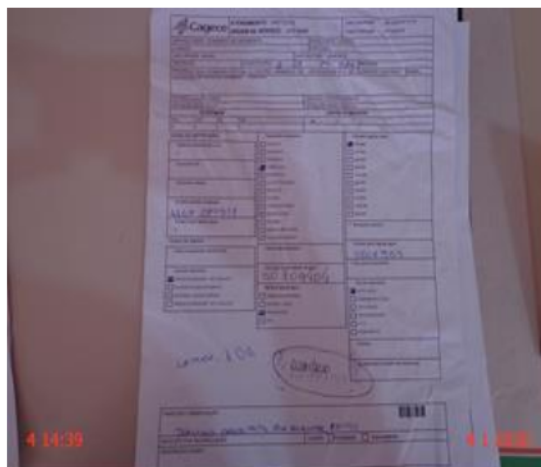
Foto 21 – Ordem de serviço (OS nº47618996) fora do prazo.

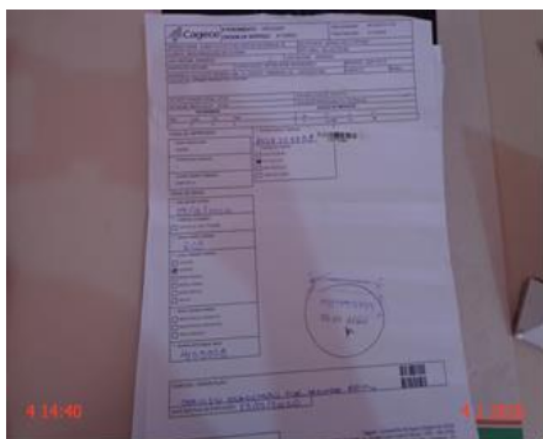
Foto 22 – Ordem de serviço (OS nº47109923) fora do prazo.

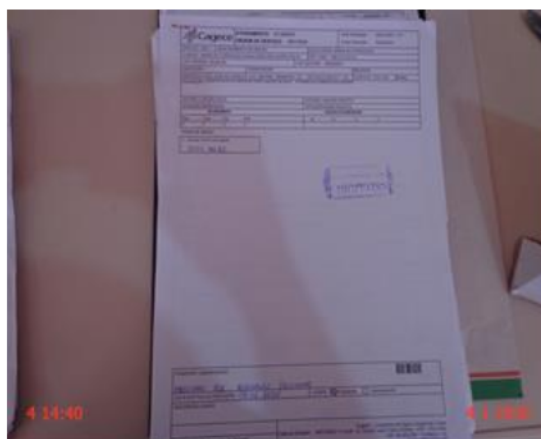
Foto 23 – Ordem de serviço (OS nº48319594) fora do prazo.

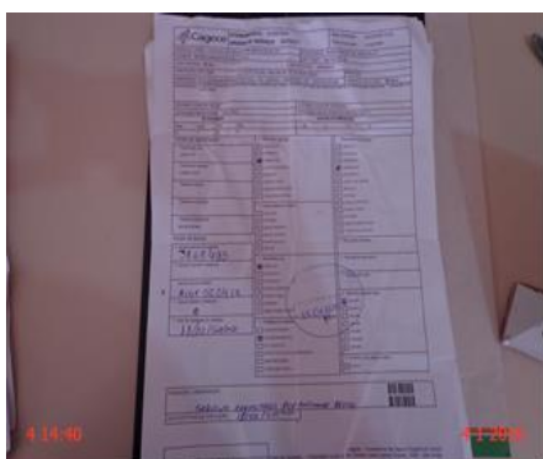
Foto 24 – Ordem de serviço (OS nº48698251) fora do prazo.

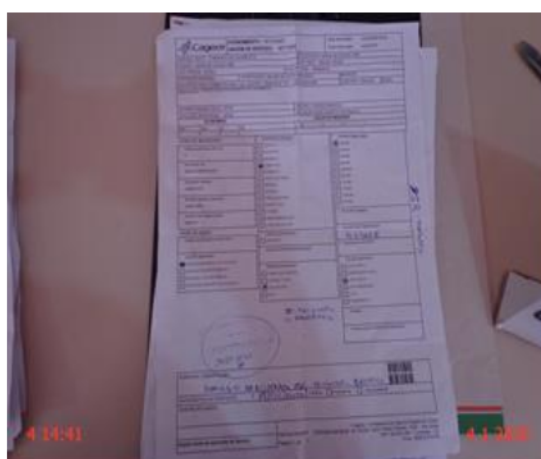
Foto 25 – Ordem de serviço (OS nº48719283) fora do prazo.

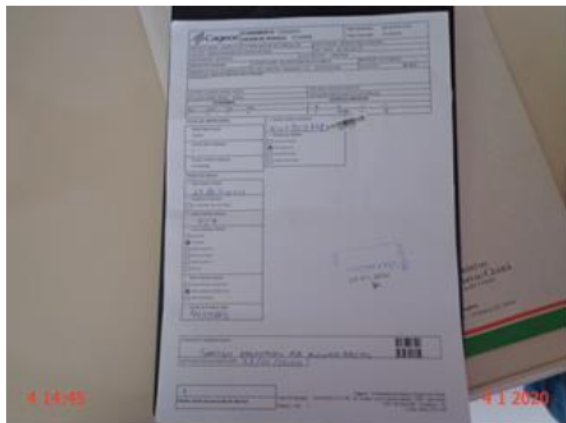
Foto 26 – Ordem de serviço (OS nº47109909) fora do prazo.

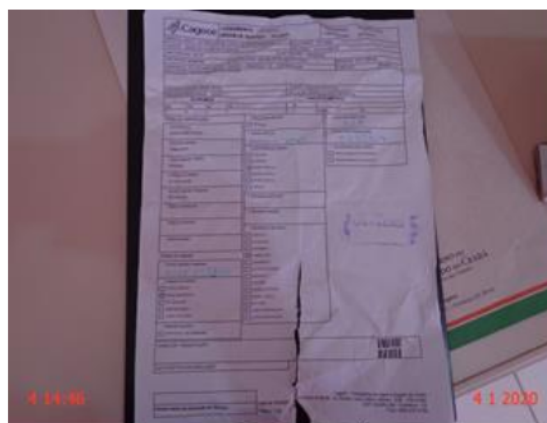
Foto 27 – Ordem de serviço (OS nº38748622) preenchida incorretamente.

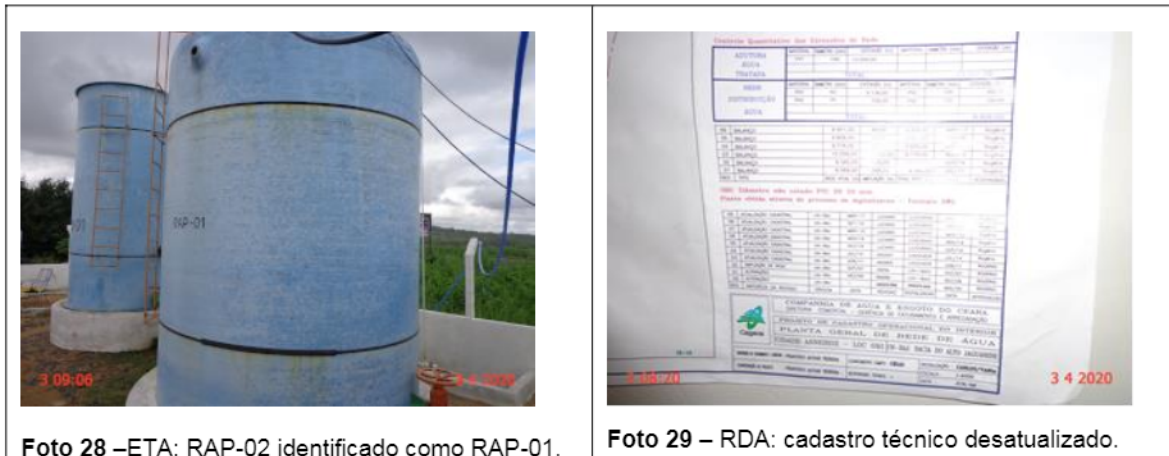
- O reservatório RAP-02 indicado no croqui está identificado como RAP-01 na ETA do SAA de Arneiroz (Anexo II – item 9; Foto 28);

- Não existe cadastro técnico atualizado da rede de distribuição de água, do SAA de Arneiroz, última atualização foi realizada em março de 2017 (Anexo II – item 16; Foto 29).

Foto 28 –ETA: RAP-02 identificado como RAP-01.

Foto 29 – RDA: cadastro técnico desatualizado.

Determinação D8 – A CAGECE deve manter organizada e atualizada toda a informação na forma exigida pela legislação, visando corrigir a não conformidade descrita na constatação C8.
