Relatório de Fiscalização

RF/CSB/005/2023

Fiscalização dos Sistemas de Abastecimento de Água e Esgotamento Sanitário das Localidades de Jaibaras, Aprazível e Ipueirinha (Sobral)/CE

Fevereiro/2023

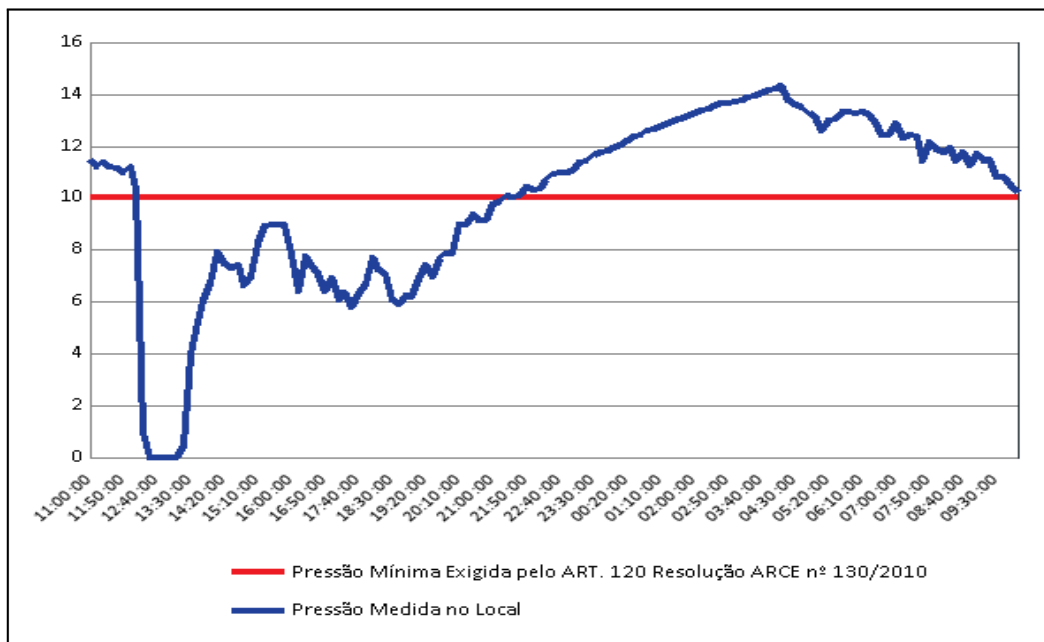
- **Rua Vila Monteiro, 21, Aprazível:** das 139 mensurações efetuadas no endereço, entre 11:00h do dia 07/02/2023 e 10:00h de 08/02/2023, 7 apresentaram pressões nulas e 47 estiveram abaixo de 10 mca, o que representa 33,81% do período analisado (**Figura 4**).

Não conformidade NC1 - Resolução ARCE nº 147/2010, Anexo I, item **01.05**: Fornecer água com pressão em desacordo com os limites estabelecidos pela ARCE.

Figura 4 - Monitoramento da pressão no SAA da Localidade de Aprazível, período 07/02/2023 a 08/02/2023, no endereço Rua Vila Monteiro, 21.

Determinação D1 - A CAGECE deve fornecer água com pressão de acordo com os limites estabelecidos pela ARCE, visando corrigir as não conformidades verificadas na constatação C1.

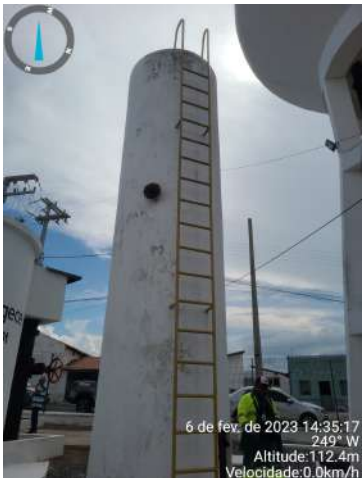
<p>6 de fev. de 2023 14:35:17 249° W Altitude: 112.4m Velocidade: 0.0km/h</p> <p>Foto 1 - Escada da torre de nível sem gaiola de proteção.</p>

Determinação D2 - A CAGECE deve cumprir as normas técnicas e os procedimentos estabelecidos para a implantação das instalações dos sistemas de abastecimento de água e de esgotamento sanitário, visando corrigir as não conformidades descritas na constatação C2.

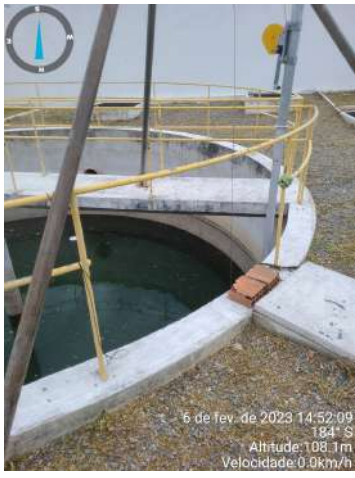
<p>6 de fev. de 2023 14:52:09 184° S Altitude: 108.1m Velocidade: 0.0km/h</p> <p>Foto 2 - O guarda corpo no entorno do decantador está incompleto.</p>

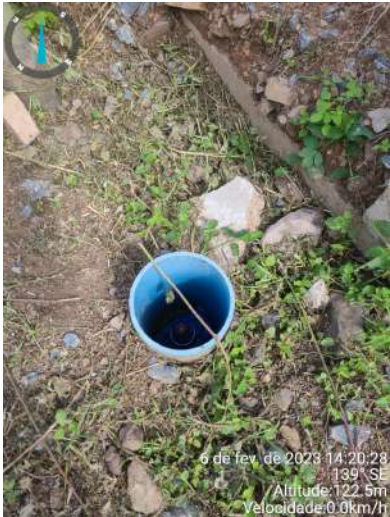
<p>6 de fev. de 2023 14:20:28 139° SE Altitude: 122.9m Velocidade: 0.0km/h</p> <p>Foto 3 - REL-03 possui registro sem caixa de proteção.</p>

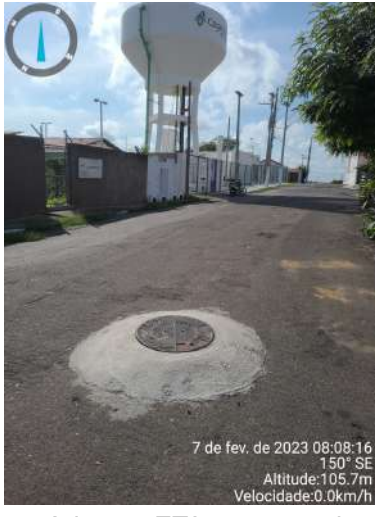
<p>7 de fev. de 2023 08:08:16 150° SE Altitude: 105.7m Velocidade: 0.0km/h</p> <p>Foto 4 - próximo a ETA a tampa do poço de visita está acima do nível da rua.</p>

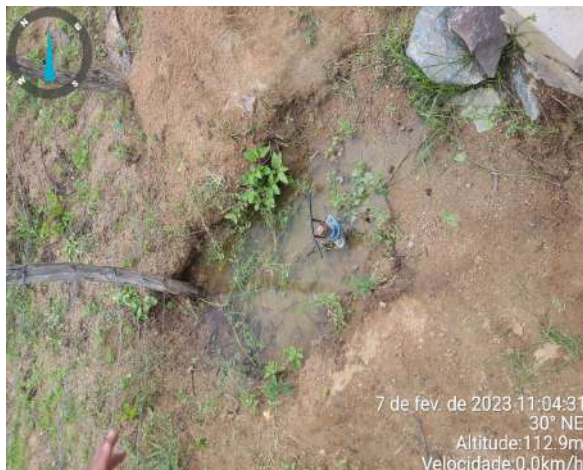
Foto 5 - RAP-02/EERD registro de chegada não possui caixa de proteção.

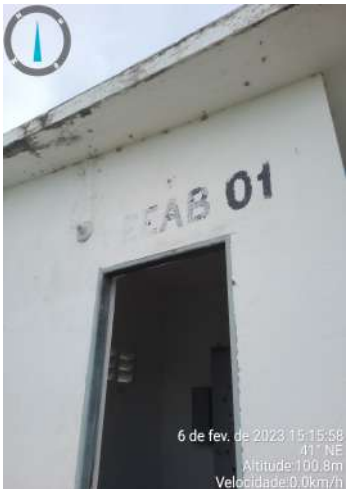
- A casa de comando da EEAB não possui lâmpada na área externa e a lâmpada interna não funciona (**Fotos 6 e 7**);
- Os filtros F-01, F-03, F-04 e F-05, as Torres de nível e o RAP-01 não possuem tampas (**Fotos 8 e 9**);
- O REL-02 está com a pintura desgastada (**Foto 10**);
- O REL-03 está com a pintura desgastada (**Foto 11**);
- A escada do REL-03 está corroída (**Foto 12**);

<p>6 de fev. de 2023 15:15:58 41° NE Altitude: 100.8m Velocidade: 0.0km/h</p> <p>Foto 6 - A casa de comando da EEAB sem lâmpada externa.</p>

Determinação D3 - A CAGECE deve realizar operação e manutenção adequada das unidades integrantes dos sistemas de abastecimento de água e de esgotamento sanitário,

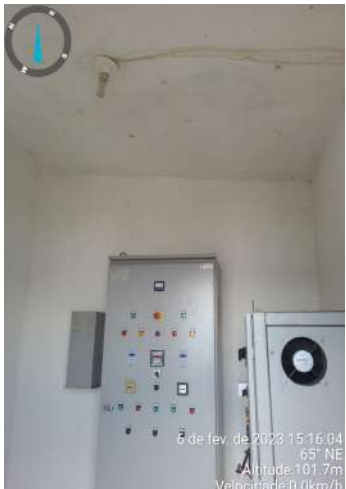
<p>6 de fev. de 2023 15:16:04 65° NE Altitude: 101.7m Velocidade: 0.0km/h</p> <p>Foto 7 - A casa de comando da EEAB lâmpada interna não funciona.</p>

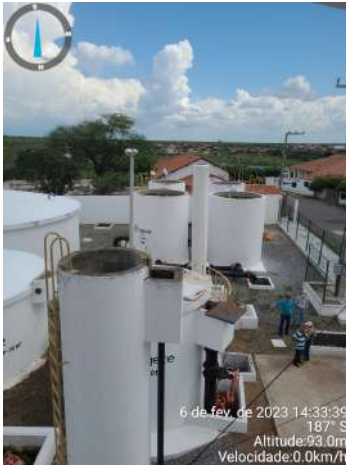
<p>6 de fev. de 2023 14:33:39 187° S Altitude: 93.0m Velocidade: 0.0km/h</p> <p>Foto 8 - Filtros F-01, F-03, F-04, F-05 e torres de nível estão sem tampas.</p>

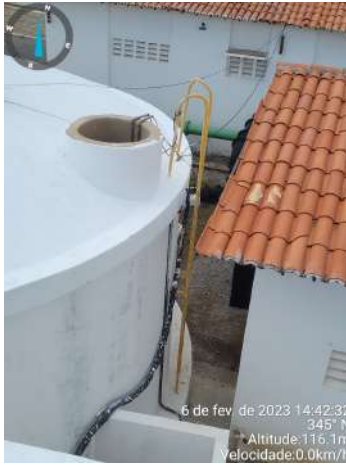
<p>6 de fev. de 2023 14:42:32 345° N Altitude: 116.1m Velocidade: 0.0km/h</p> <p>Foto 9 - RAP-01 sem tampa.</p>

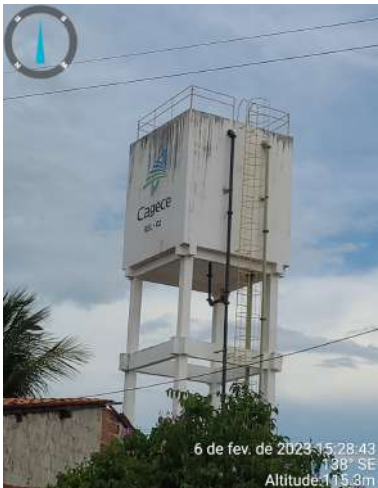
<p>6 de fev. de 2023 15:28:43 138° SE Altitude: 115.3m Velocidade: 0.0km/h</p> <p>Foto 10 - REL-02 está com a pintura desgastada.</p>

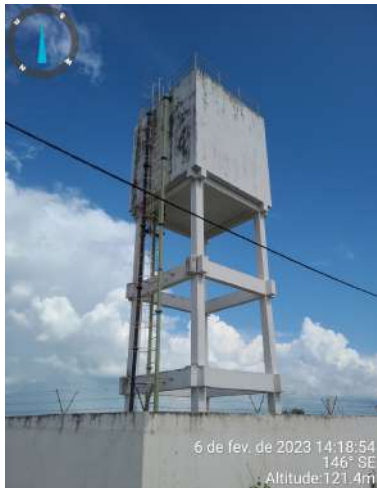
<p>6 de fev. de 2023 14:18:54 146° SE Altitude: 121.4m Velocidade: 0.0km/h</p> <p>Foto 11 - REL-03 está com a pintura desgastada.</p>

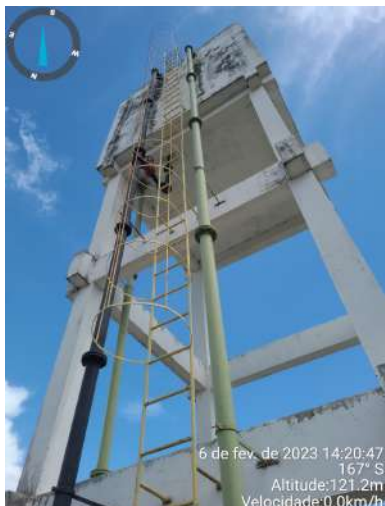
Foto 12 - REL-03 está com a escada corroída.

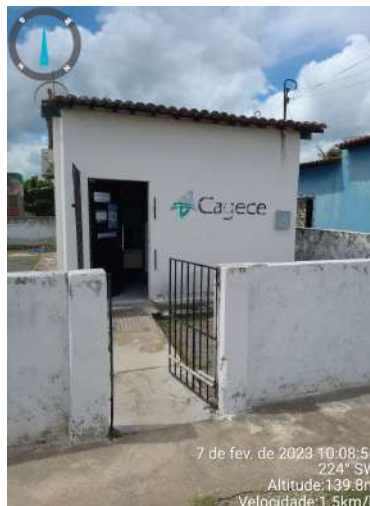
- O escritório está com a pintura desgastada (**Foto 13**);
- A escada do REL-01 está corroída (**Foto 14**);
- Na área do REL-01 existe uma caixa de proteção de registro danificada (**Foto 15**);
- Vazamento na bomba da EERD e ausência de bomba reserva (**Foto 16**);
- Área alagada no RAP-02/EERD devido a extravasamento do reservatório (**Fotos 17 e 18**);

Foto 13 - REL-01 o escritório está com a pintura desgastada.

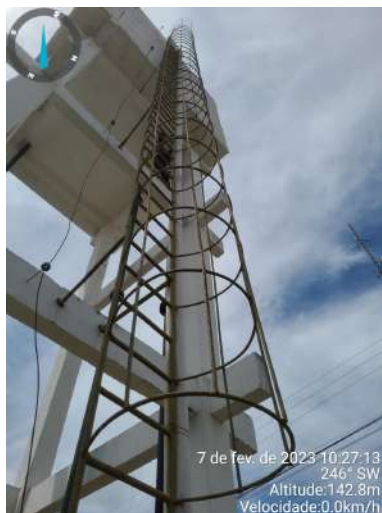
Foto 14 - REL-01 escada está corroída.

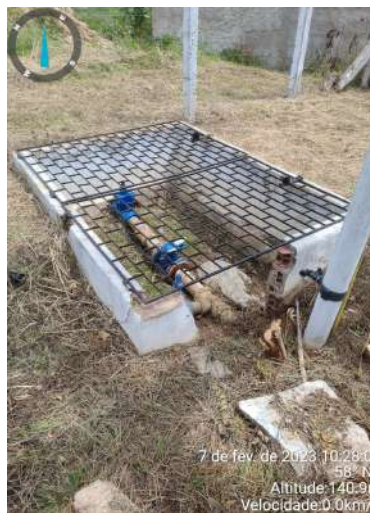
Foto 15 - REL-01 possui uma caixa de proteção de registro danificada.

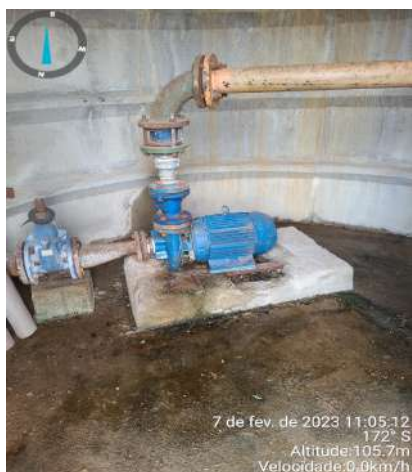
Foto 16 - RAP-02/EERD vazamento na bomba e ausência de bomba reserva.

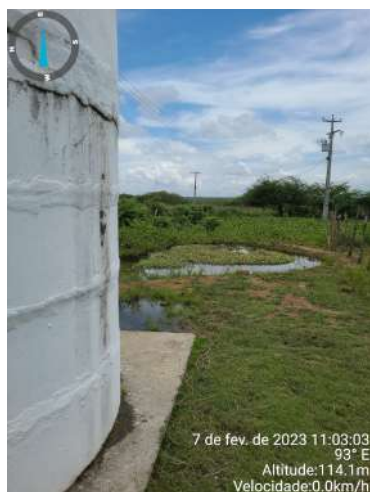
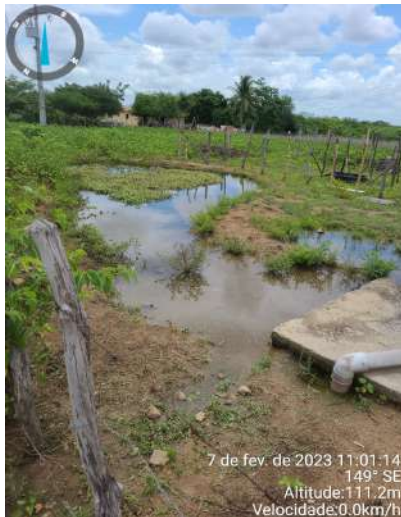
Foto 17 - RAP-02/EERD área alagada devido ao extravasamento do reservatório.

Foto 18 - RAP-02/EERD área alagada devido ao extravasamento do reservatório.

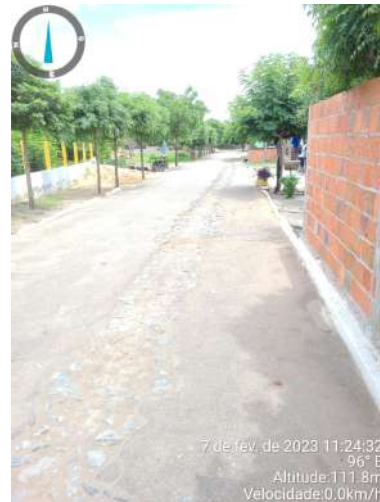
- Asfalto danificado após troca da tubulação (**Foto 19**);

Foto 19 - RDA: asfalto danificado, após troca da tubulação.

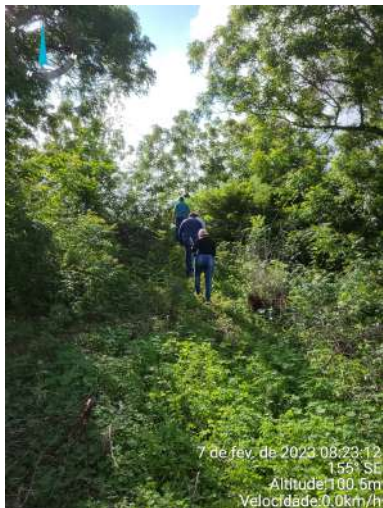
- Difícil acessibilidade à Lagoa Facultativa (**Foto 20**);
- Vazões de entrada e saída do efluente tratado na lagoa estão desequilibradas devido às obstruções por falta de limpeza, o que afeta a capacidade de tratamento da estação (**Foto 21**);

Foto 20 - LF: difícil acessibilidade a lagoa facultativa.

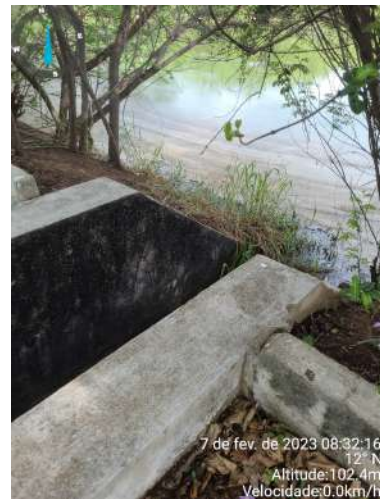
Foto 21 - LF: Vazões obstruídas.

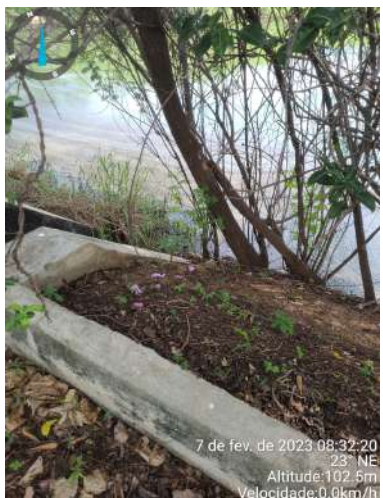
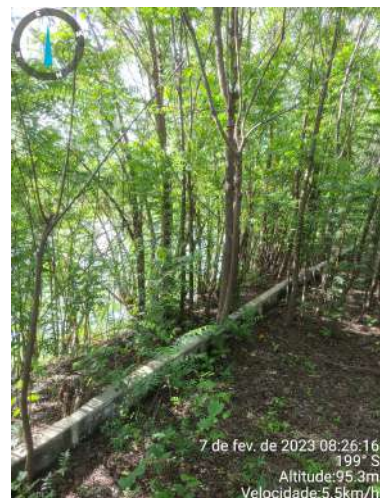
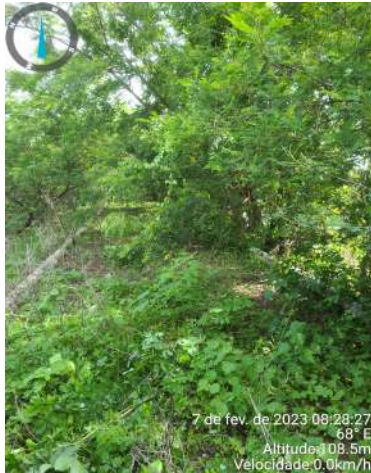
- Os taludes da lagoa estão tomados de vegetação, inclusive com árvores em todo seu entorno (**Fotos 22 a 24**);
- Foi verificado que há fezes de animais nos corredores no entorno da lagoa, evidenciando a presença de animais de grande porte (**Fotos 25**);

Foto 22 - LF: Taludes tomados de vegetação (árvores).

Foto 23 - LF: Taludes tomados de vegetação (árvores).

Foto 24 - LF: Taludes tomados de vegetação (árvores).

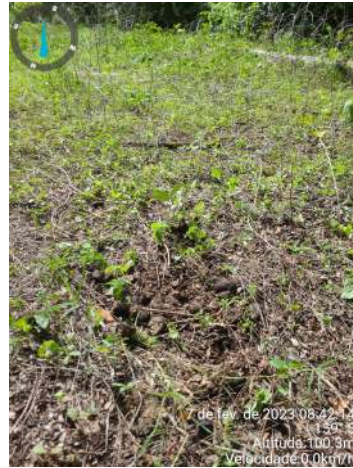
Foto 25 - LF: vezes de animais no talude da lagoa.

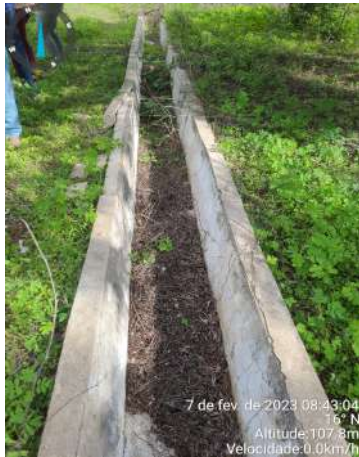
- Falta de limpeza nas calhas de drenagem da lagoa (**Foto 26**);
- No muro de entrada da Estação EEE-01, ainda consta o logotipo do SAAE (**Foto 27**);

Foto 26 - LF: Falta de limpeza nas calhas de drenagem da lagoa.

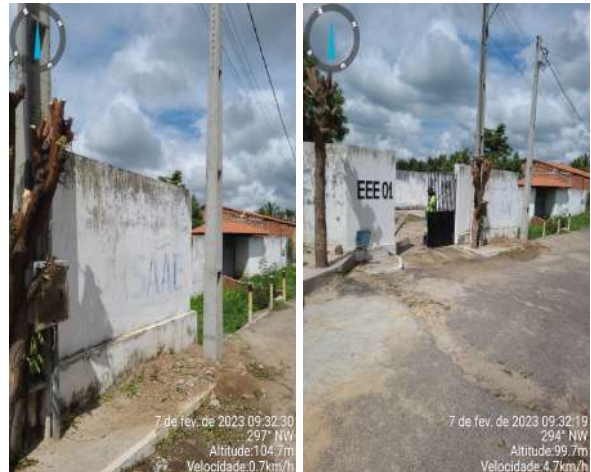
Foto 27 - EEE-01: muro consta o logotipo do SAAE.

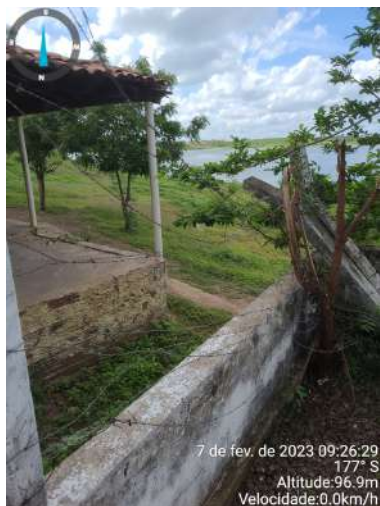
- As EEE-01, EEE-02, EEE-03 e EEE-04 não possuem gerador nem bomba reserva;
- A EEE-02 e EEE-04 estão com a cerca deteriorada (**Fotos 28 e 29**);
- Existem instalações elétricas inadequadas nas EEE-02 e EEE-04 (**Fotos 30 e 31**);

Foto 28 - EEE-02: cerca deteriorada.

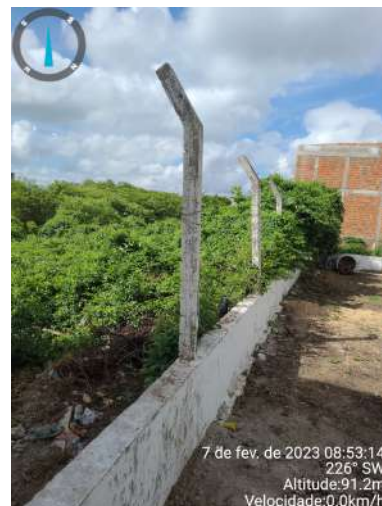
Foto 29 - EEE-04: cerca deteriorada.

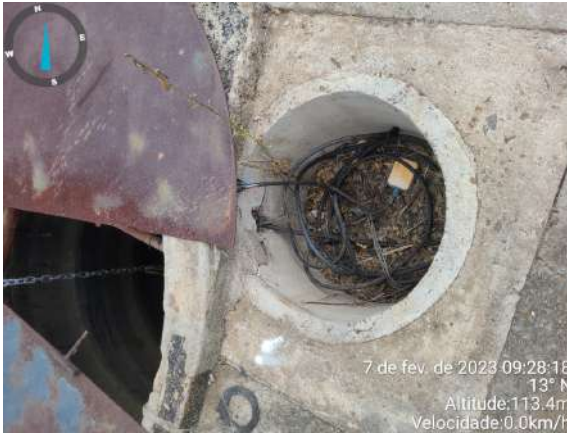
- A EEE-02 possui uma caixa de visita sem tampa (**Foto 30**);
- Os guarda-corpos da EEE-02 e EEE-04 estão danificados (**Fotos 32 e 33**);
- O espaçamento do gradeamento da EEE-03 está inadequado (**Foto 34**);

Foto 30 - EEE-02: instalações elétricas inadequadas e caixa de visita sem tampa.

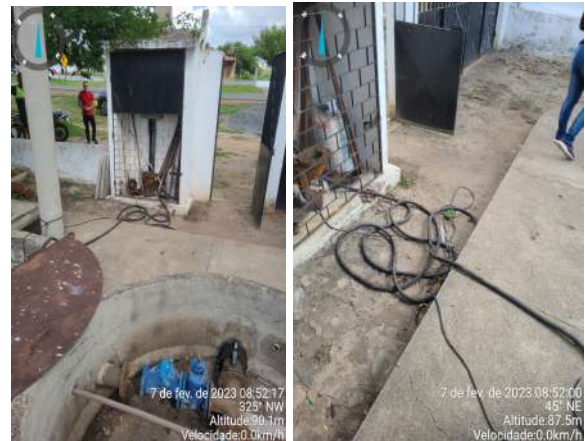
Foto 31 - EEE-04: instalações elétricas inadequadas.

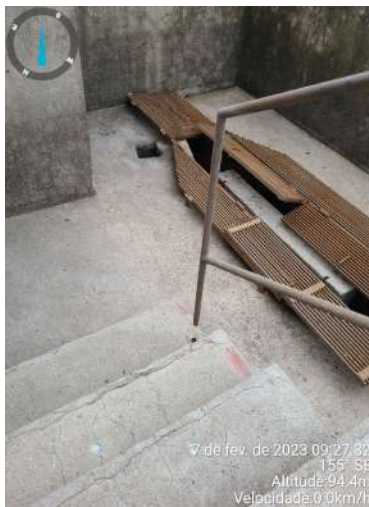
Foto 32 - EEE-02: guarda-corpo danificado.

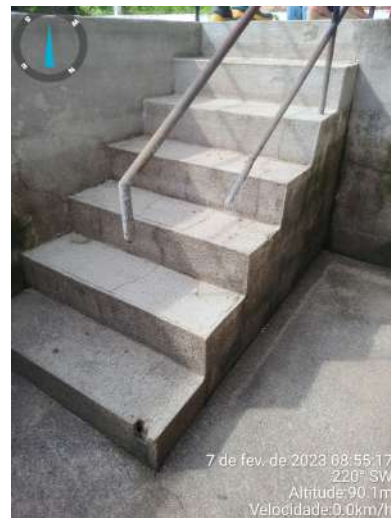
Foto 33 - EEE-04: guarda-corpo danificado.

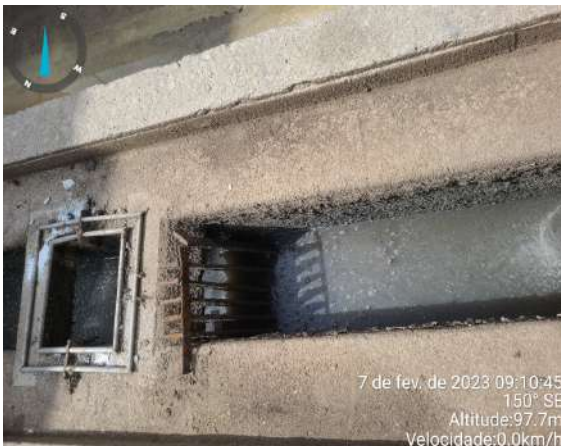
Foto 34 - EEE-03: o espaçamento do gradeamento está inadequado.

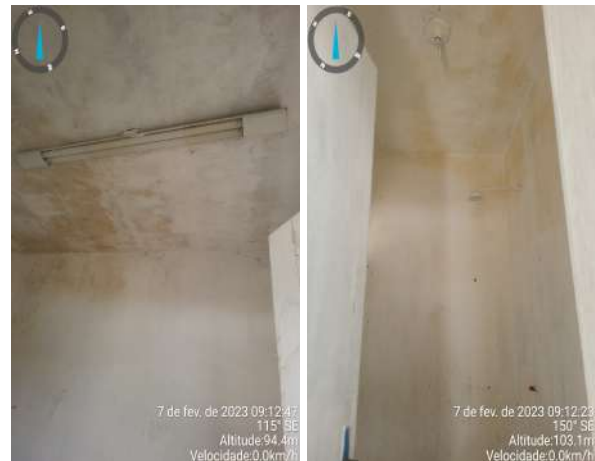
- As lâmpadas da casa de abrigo e do banheiro da EEE-03 não funcionam (**Foto 35**).

Foto 35 - EEE-03: as lâmpadas da casa de abrigo e do banheiro não funcionam.
