**RELATÓRIO DE FISCALIZAÇÃO  
RF/CSB/006/2018  
(PCSB/CSB/0006/2018)**

**Assunto: Fiscalização dos Sistemas de  
Abastecimento de Água e de Esgotamento Sanitário  
do Município de Maracanaú**

**COORDENADORIA DE SANEAMENTO BÁSICO**

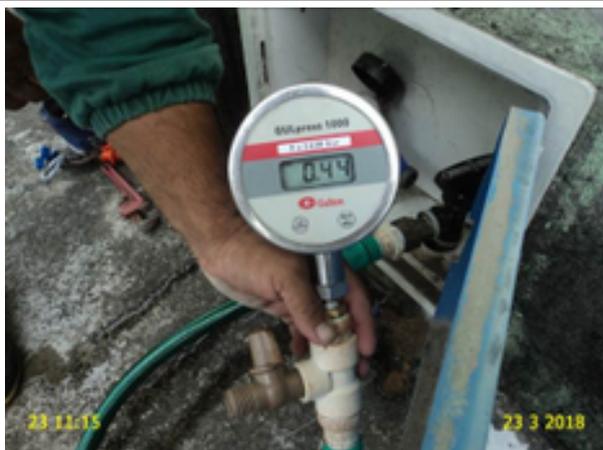
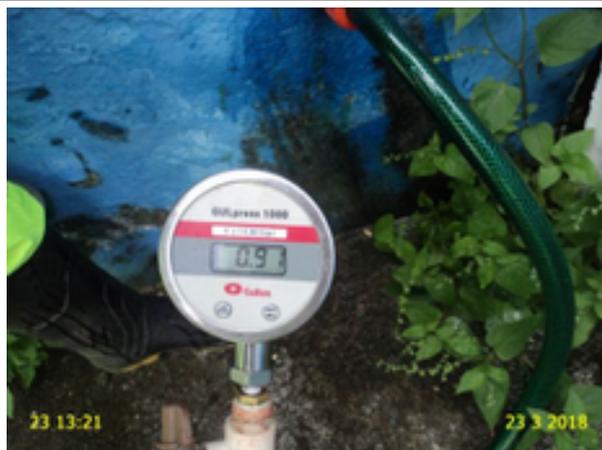
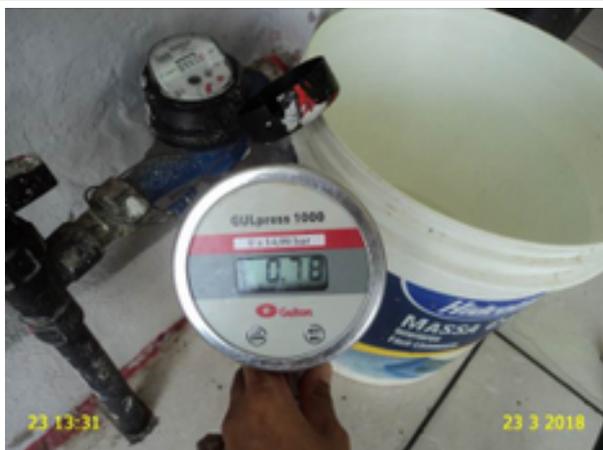
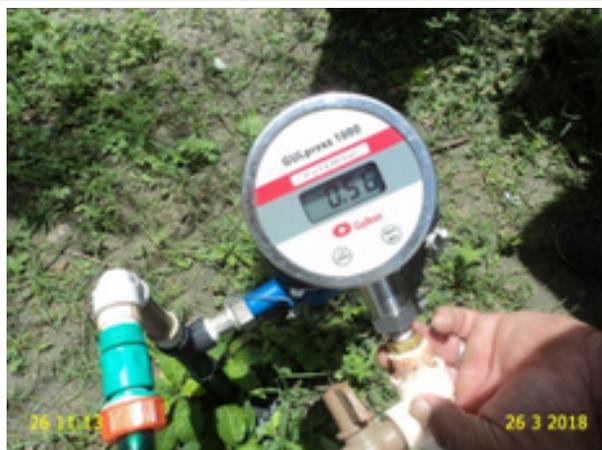
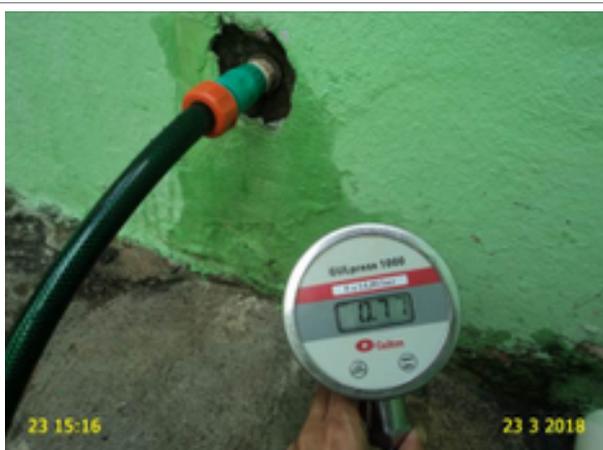
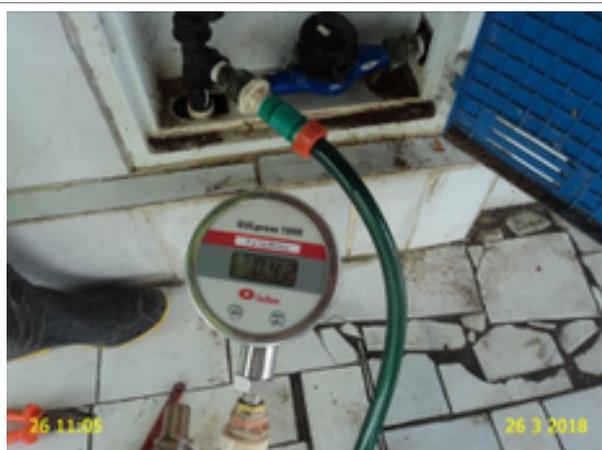
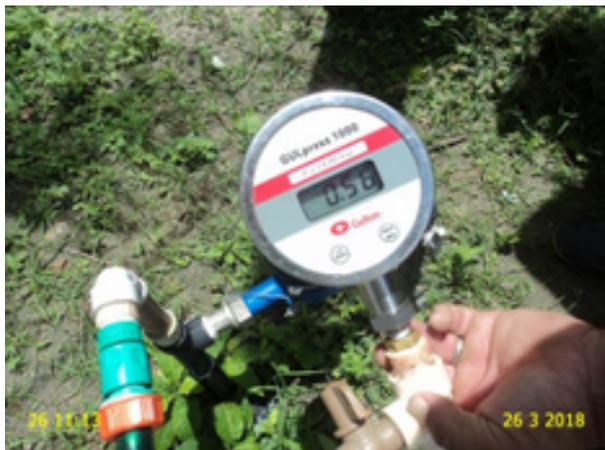
- A ARCE realizou medições instantâneas de pressão em pontos, devidamente espaçados na rede de distribuição, do SAA de Maracanaú, mais especificamente nos cavaletes de ligação. Constatou-se pressão fora da faixa de 10 a 50 mca nos seguintes endereços: Rua 30, nº 185 – Conj. Bela Vista; Rua Capitão Valdemar de Lima, nº 106 – Centro (Restaurante Sabor Real); Avenida Lateral Sul, nº 426 – Conj. Acaracuzinho; Rua Estevão Alves, nº 223 – Pajuçara; Avenida Antonio Prata, nº 150 – Olho D'água e Rua Professor José Henrique, nº 6870 – Olho D'água (Anexo II – item 19; Anexo III – Quadro 1; Fotos 1 a 7).

**Foto 1** – RDA: medição de pressão instantânea de pressão no endereço localizado na Rua 30, nº 185 – Conj. Bela Vista.

**Foto 2** – RDA: medição de pressão instantânea de pressão no endereço localizado na Rua Antônio Alencar, nº 297 – Centro (Conselho Tutelar).

**Foto 3** – RDA: medição de pressão instantânea de pressão no endereço localizado na Rua Capitão Valdemar de Lima, nº 106 – Centro (Restaurante Sabor Real).

**Foto 4** – RDA: medição de pressão instantânea de pressão no endereço localizado na Avenida Lateral Sul, nº 426 – Conj. Acaracuzinho.

**Foto 5** – RDA: medição de pressão instantânea de pressão no endereço localizado na Rua Estevão Alves, nº 223 – Pajuçara.

**Foto 6** – RDA: medição de pressão instantânea de pressão no endereço localizado na Avenida Antonio Prata, nº 150 – Olho D'água.

**Foto 7** – RDA: medição de pressão instantânea de pressão no endereço localizado na Rua Professor José Henrique, nº 6870 – Olho D'água

**Não conformidade NC1** – Resolução ARCE nº 147/2010, anexo I item **01.05**: Pressão em desacordo com a legislação - Fornecer água com pressão em desacordo com os limites estabelecidos pela ARCE

**Determinação D1** – A CAGECE deve fornecer água com pressão de acordo com os limites estabelecidos pela ARCE, visando corrigir a não conformidade descrita na constatação C1.

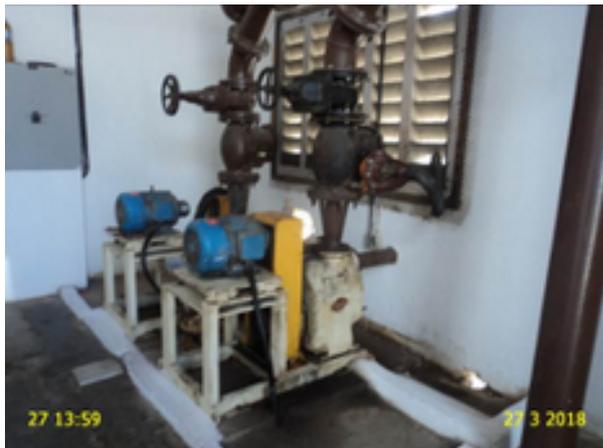
- As elevatórias de esgoto EEE Novo Oriente, EEE Acaracuzinho e EEE Novo Maracanaú não são dotadas de grupo gerador de energia elétrica ou ponto de ligação emergencial (Anexo II – item 5);
- Existe apenas uma bomba instalada nas elevatórias de esgoto EEE Pajuçara I e EEE da ETE Pajuçara (Anexo II – item 3; Fotos 8 e 9);
- A elevatória de esgoto EEE Pajuçara I não é dotada de gradeamento (Anexo II – item 4; Foto 10).

**Foto 8** – EEE Pajuçara I: apenas uma bomba instalada.

**Determinação D2** – A CAGECE deve cumprir as normas técnicas e os procedimentos estabelecidos para a implantação das instalações dos sistemas de abastecimento de água e de esgotamento sanitário, visando corrigir as não conformidades descritas na constatação C2.

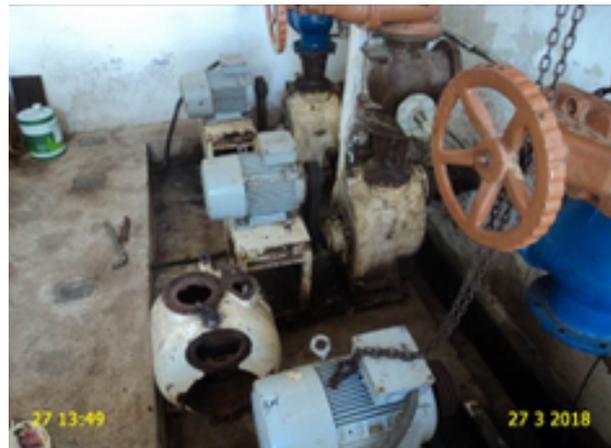
**Foto 9** – EEE ETE Pajuçara: apenas uma bomba instalada.

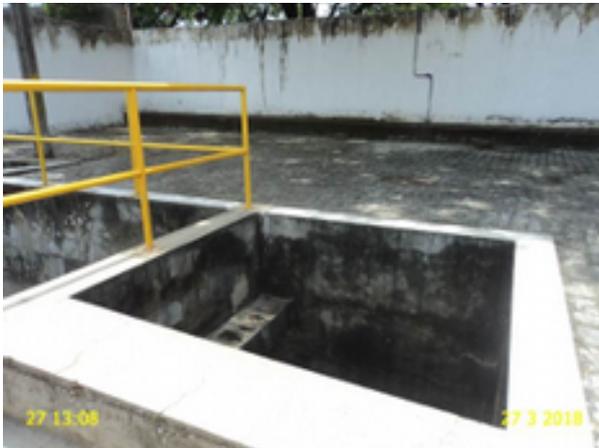
**Foto 10** – EEE-Pajuçara: não é dotada de gradeamento.

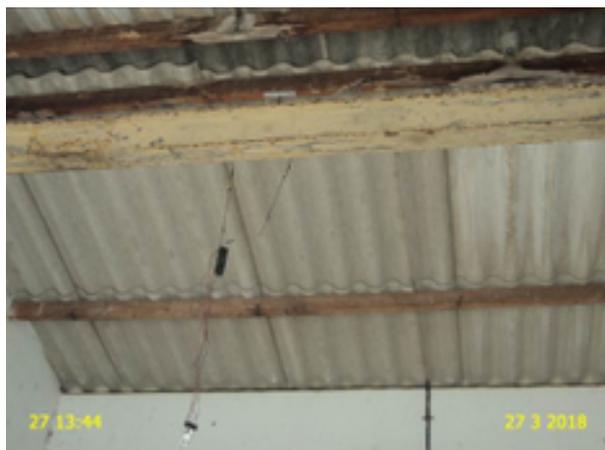
- Há instalações elétricas inadequadas na área de dosagem do cloro gasoso da ETE Pajuçara (Anexo II – item 10; Foto 11);
- Na área da ETE Pajuçara a caixa dos disjuntores está sem tampa (Anexo II – item 10; Foto 12);

**Foto 11** – ETE Pajuçara: há instalações elétricas inadequadas na área de dosagem do cloro gasoso.

**Determinação D3** – A CAGECE deve realizar operação e manutenção adequada das unidades integrantes do sistema de abastecimento de água e esgotamento sanitário, visando corrigir as não conformidades descritas na constatação C3.

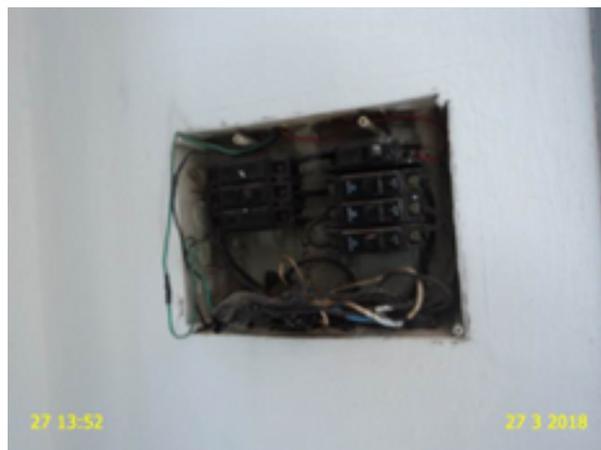
**Foto 12** – ETE Pajuçara: a caixa dos disjuntores está sem tampa.

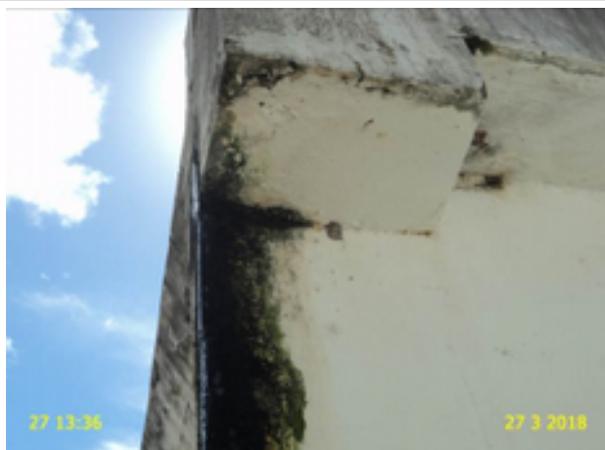
- Na ETE Pajuçara, o decantador está com armaduras exposta, a pintura deteriorada e há sinais de vazamento na sua parede (Anexo II – item 12; Fotos 13 a 15);

**Foto 13** – ETE Pajuçara: há sinais de vazamento na parede do decantador.

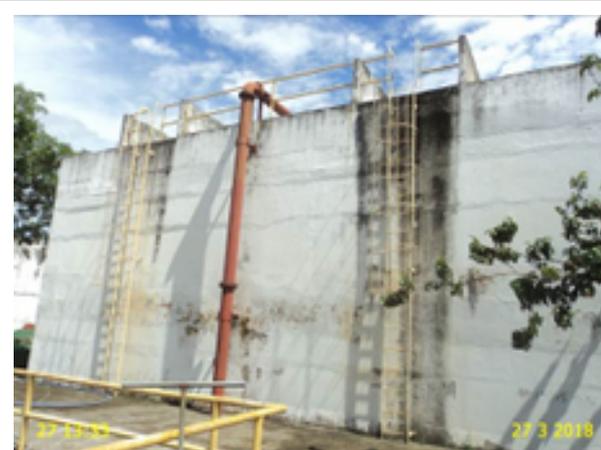
**Foto 14** – ETE Pajuçara: a parede do decantador com pintura deteriorada.

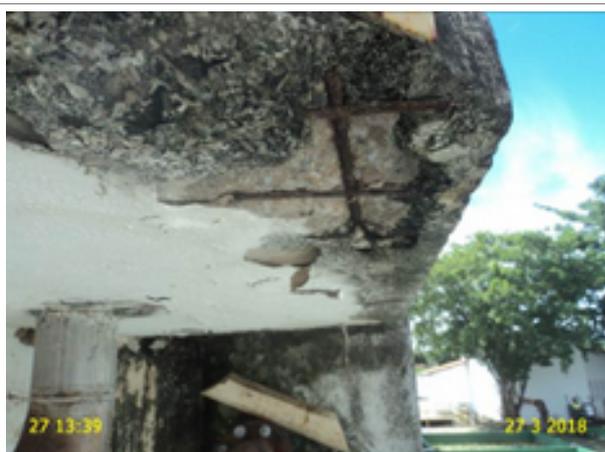
**Foto 15** – ETE Pajuçara: armaduras expostas na estrutura do decantador.

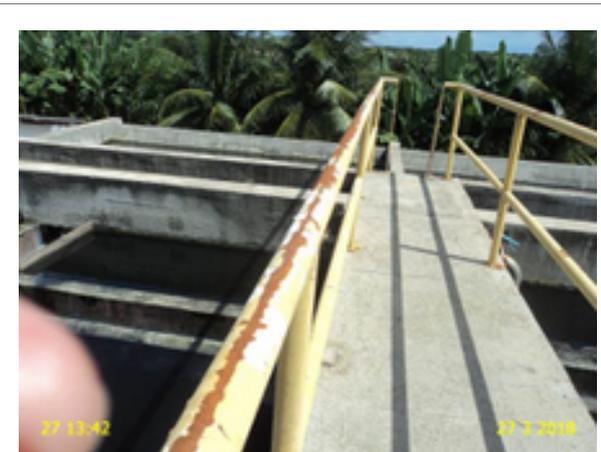
- O guarda-corpo da passarela do decantador da ETE Pajuçara, está em processo de corrosão (Anexo II – item 12; Foto 16);
- A escada de acesso ao decantador da ETE Pajuçara, não está adequadamente fixada e está em processo de corrosão (Anexo II – item 12; Fotos 17 e 18);

**Foto 16** – ETE Pajuçara: o guarda-corpo da passarela do decantador em processo de corrosão.

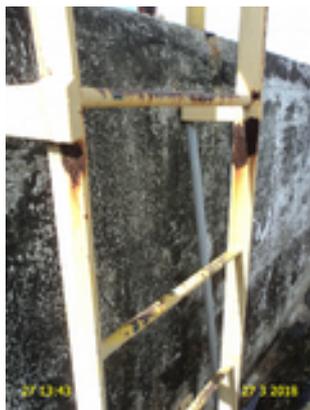
**Foto 17** – ETE Pajuçara: escada de acesso do decantador em processo de corrosão.

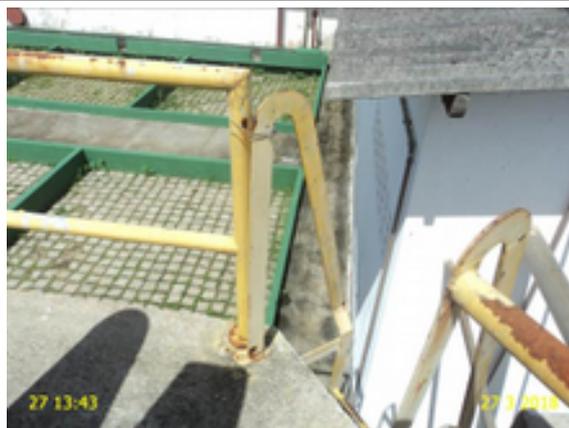
**Foto 18** – ETE Pajuçara: escada de acesso sem fixação adequada.

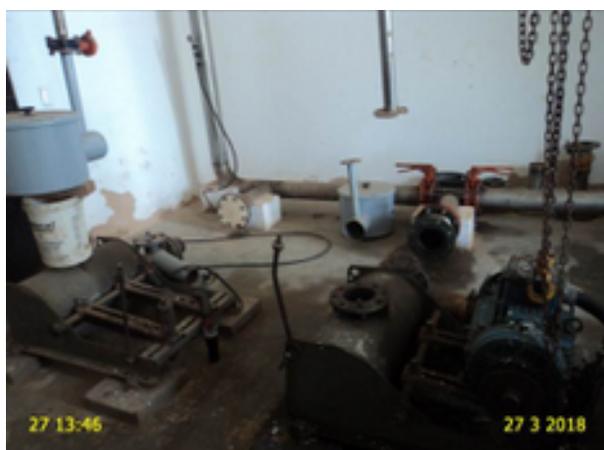
- Há dois sopradores não instalados na ETE Pajuçara (Anexo II – item 12; Foto 19);
- Ocorre sedimentação na superfície da lagoa anaeróbia da ETE SIDI (Anexo II – item 12; Foto 20);

**Foto 19** – ETE Pajuçara: sopradores não instalados.

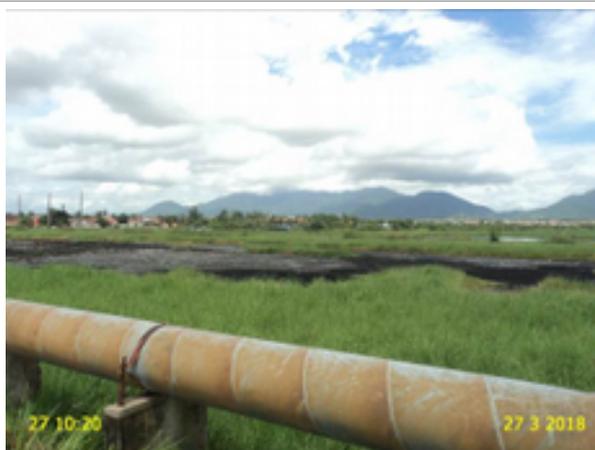
**Foto 20** – ETE SIDI: sedimentação na superfície da lagoa anaeróbia.

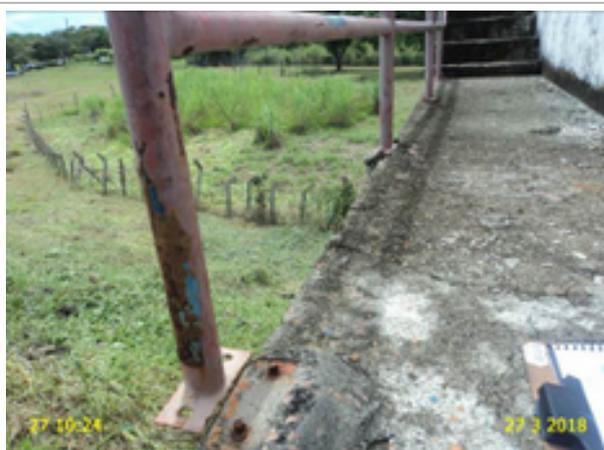
- O guarda-corpo da área do tratamento preliminar da ETE SIDI está em processo de corrosão e sem a fixação adequada (Anexo II – item 12; Foto 21);
- A pintura das instalações do tratamento preliminar da ETE SIDI está deteriorada (Anexo II – item 12; Foto 22);

**Foto 21** – ETE SIDI: guarda-corpo da área do tratamento preliminar em processo de corrosão e sem fixação.

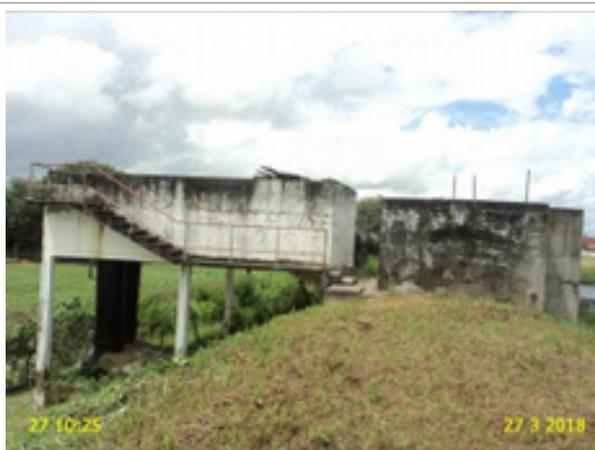
**Foto 22** – ETE SIDI: pintura deteriorada nas instalações do tratamento preliminar.

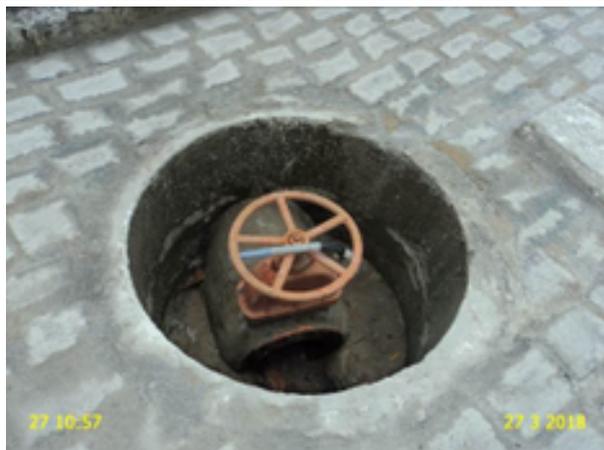
- Não existe extintor de incêndio no almoxarifado externo, localizado no Posto Operacional de Apoio da UN-MTS (Anexo II – item 1);
- A caixa do registro do extravasor da elevatória de esgoto EEE Novo Oriente, está sem tampa ou grade de proteção (Anexo II – item 8; Foto 23);

**Foto 23** – EEE Novo Oriente: Caixa do registro do extravasor sem tampa ou grade de proteção

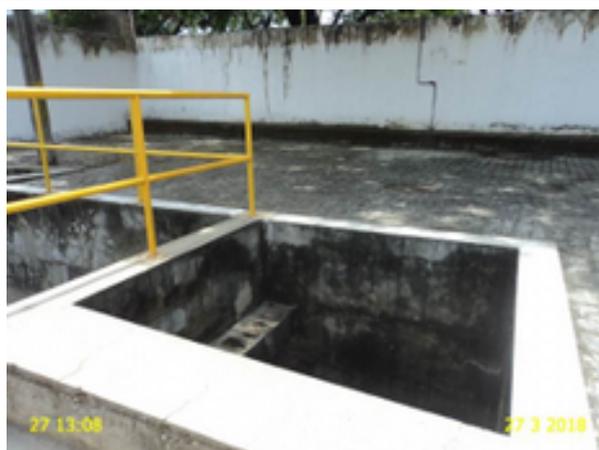
- Não existe guarda-corpo na caixa de passagem da elevatória EEE-03 (Anexo II – item 8; Foto 24);
- O grupo gerador de energia elétrica da elevatória localizada na ETE Pajuçara, não está funcionando (Anexo II – item 6 Foto 25);

**Foto 24** – EEE-03: ausência de guarda corpo na caixa de passagem.

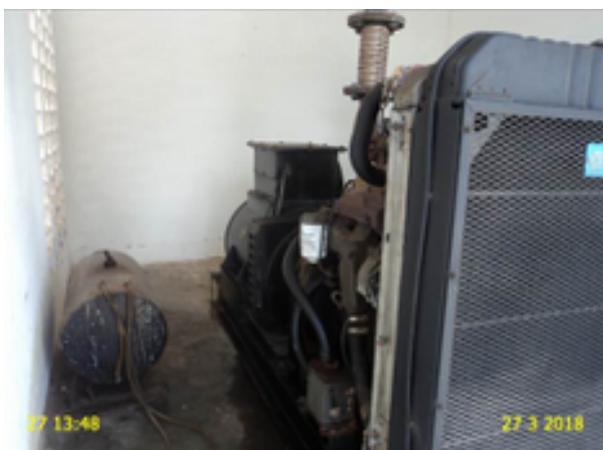
**Foto 25** – ETE Pajuçara: Grupo gerador de energia elétrica da elevatória com defeito.

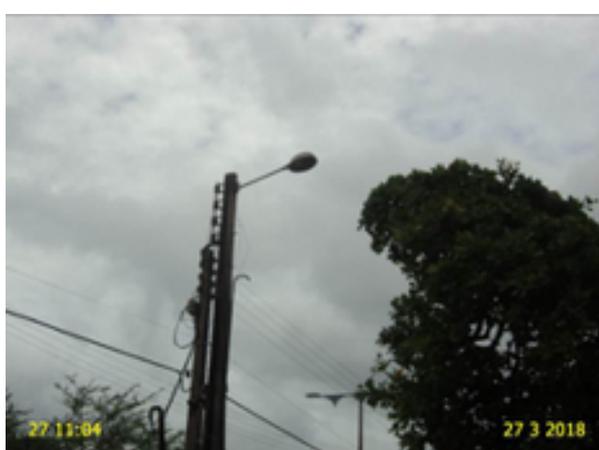
- A lâmpada do poste que se encontra no pátio externo da elevatória de esgoto EEE Novo Oriente, não está acendendo (Anexo II – item 7; Foto 26).

**Foto 26** – EEE Novo Oriente: lâmpada do poste da área externa sem acender.

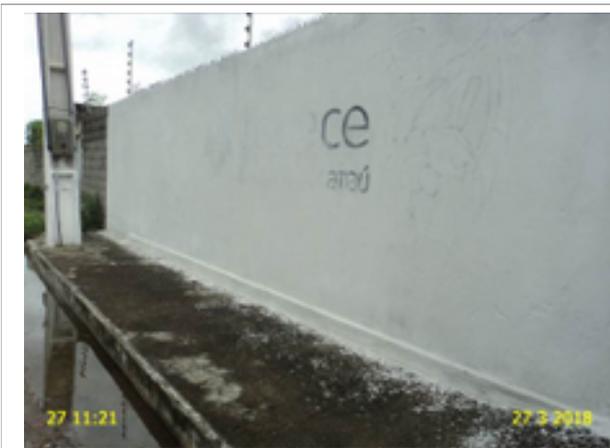
- Na elevatória de esgoto EEE Novo Maracanaú a identificação está pouco visível (Anexo II – item 9; Foto 27);
- As ETEs Maracanãzinho, SIDI e Pajuçara do SES de Maracanaú não possuem Licença de Operação da SEMACE (Anexo II – item 11).
- A identificação da ETE SIDI está com pouca visibilidade (Anexo II – item 2; Foto 28).

**Foto 27** – EEE Novo Maracanaú: identificação pouco visível.

**R1** - A CAGECE procure manter todos os componentes do sistema com identificação visível;

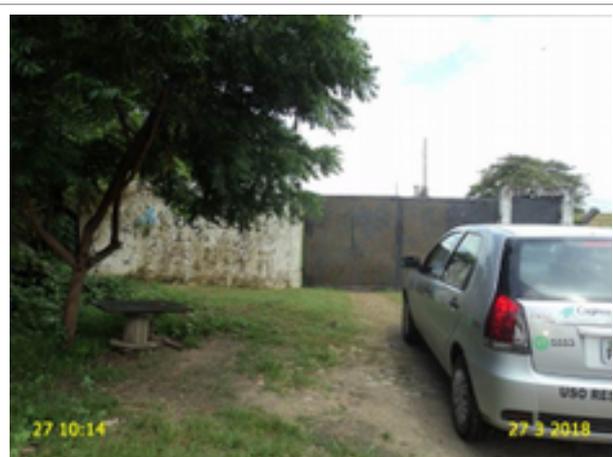
**Foto 28** – ETE SIDI: identificação pouco visível.
