**RELATÓRIO DE FISCALIZAÇÃO**  
**RF/CSB/006/2023**  
**(PROC/CSB/16.817/2023) - (PCSB/CSB/001/2023)**

**Assunto:** Fiscalização do Sistema de  
Abastecimento de Água do Município de Araripe

**COORDENADORIA DE SANEAMENTO BÁSICO**

**Fortaleza – CE**  
**Abril/2023**

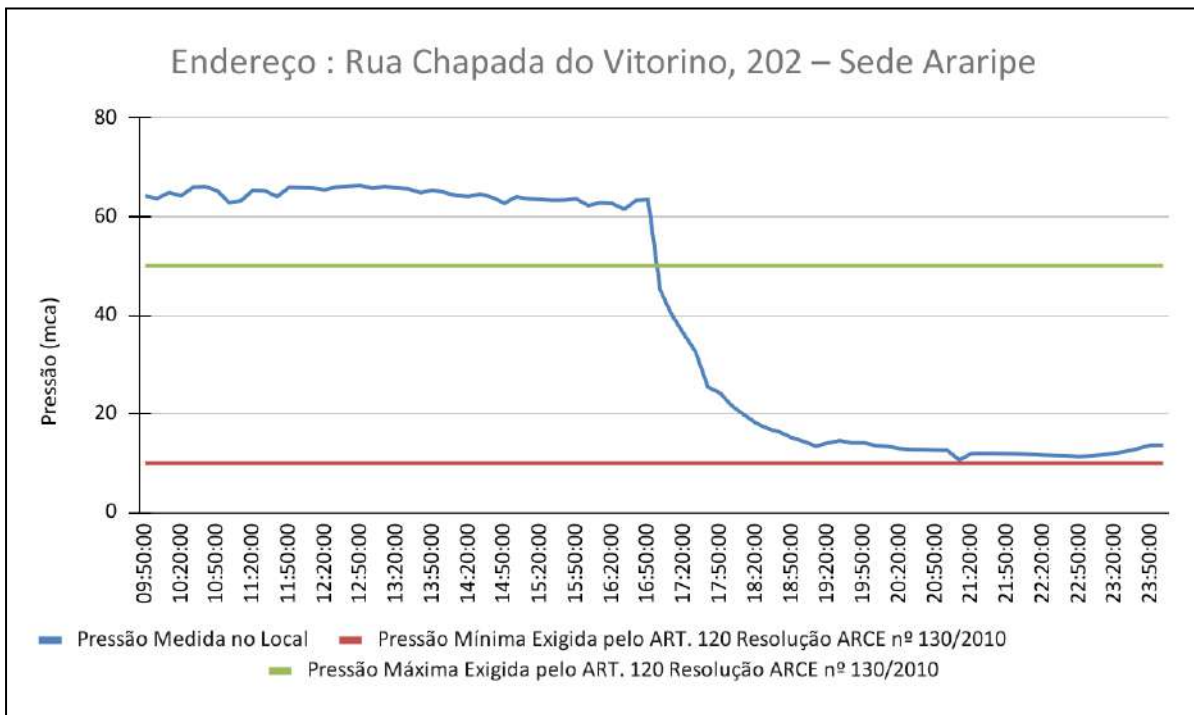
- Sede de Araripe: Rua Chapada do Vitorino, 202 – Sede / Araripe, dia 28/02/2023 - 09:50h às 24:00h. Constatou-se pressão fora da faixa de 10 a 50 mca das 09:50h às 16:50h;
- Alagoinha: ET Araripe, 84 – Alagoinha / Araripe, dia 28/02/2023 - 10:30h às 24:00h. Constatou-se pressão fora da faixa de 10 a 50 mca das 12:10h às 14:10h, das 15:40h às 16:10h e das 20:20h às 24:00h.
- Pajeú: Rua Professor Felix Pereira da Silva, 700 – Pajeú / Araripe - período de 01/03/2023 10:40h a 02/03/2023 11:40h. Constatou-se pressão fora da faixa de 10 a 50 mca no dia 01/03/2023 das 12:20h às 14:20h, das 15:50h às 16:20h e das 20:30h às 24:00h e no dia 02/03/2023 das 00:00h às 11:40h.

**Figura 2** - Monitoramento da pressão no SAA da Localidade de Araripe (Sede), em 28/02/2023, no endereço: Rua Chapada do Vitorino, 202.

**Determinação D1** - A CAGECE deve fornecer água com pressão de acordo com os limites estabelecidos pela ARCE, visando corrigir as não conformidades verificadas na constatação C1.

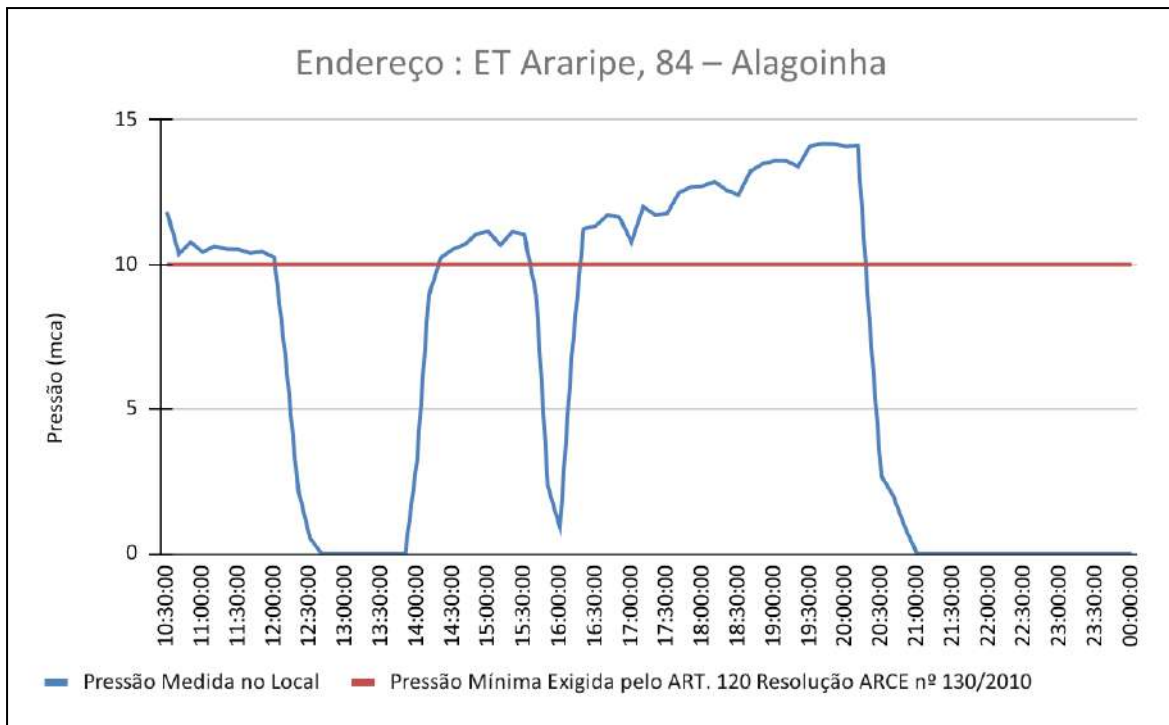
**Figura 3** - Monitoramento da pressão no SAA da Localidade de Alagoinha, em 28/02/2023, no endereço: ET Araripe, 84 - Alagoinha.

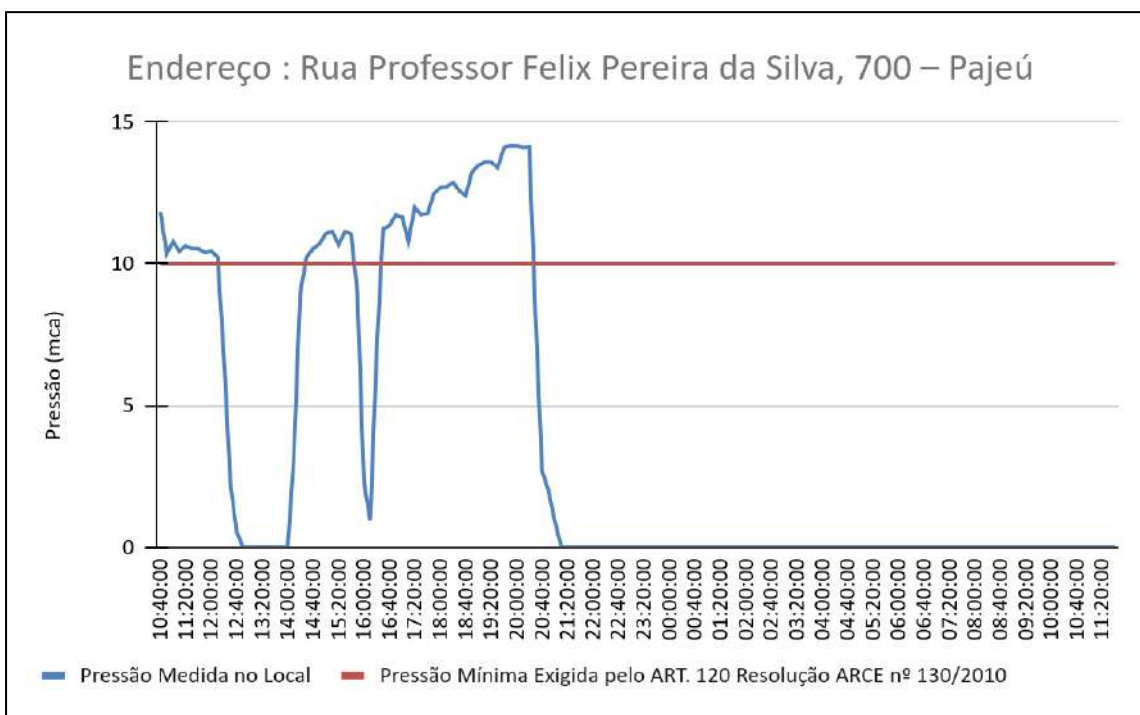
**Figura 4** - Monitoramento da pressão no SAA da Localidade de Pajeú, em 01 e 02/03/2023, no endereço: Rua Professor Felix Pereira da Silva, 700.

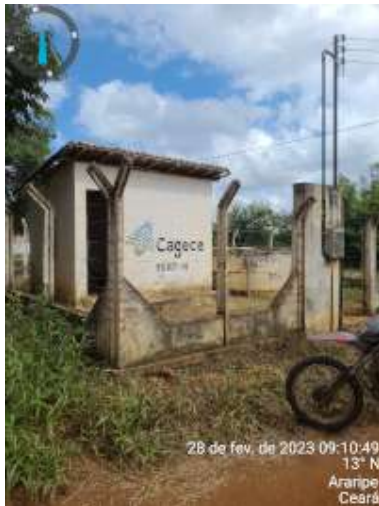
- **PT-06:** Ausência de delimitação da área, sem identificação e laje de proteção do poço (**Fotos 1 e 2**);
- **EEAT-07:** Sem iluminação interna e externa, e registro de saída sem caixa de proteção (**Fotos 3 a 5**);

**Foto 2** - PT-06: não possui laje de proteção.

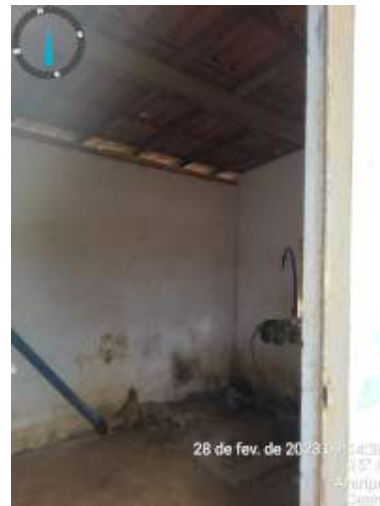
**Foto 3** EEAT-07: sem iluminação externa.

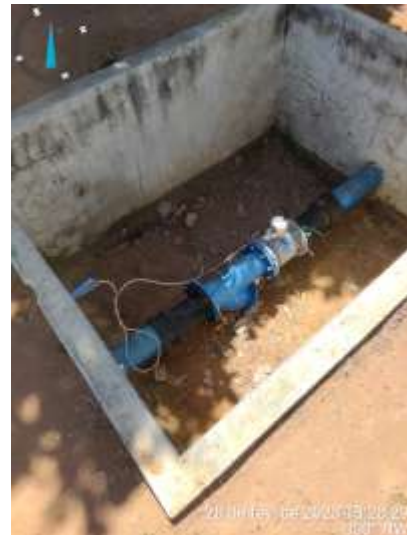
**Foto 5** EEAT-07: registro de saída sem caixa de proteção.

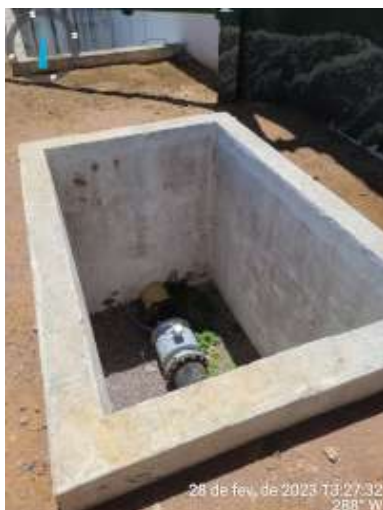
- **PT-05 + RSE-04:** Caixas de macromedicação sem tampas (**Fotos 6 e 7**);
- **EEAT-06 + RAP-02 + RAP-03:** RAP-02 com registros sem caixa de proteção, caixas de proteção sem drenagem adequada (alagada) e/ou sem tampa (**Fotos 8 a 10**);

**Foto 6** PT-05 / RSE-04: caixa de macromedição sem tampa.

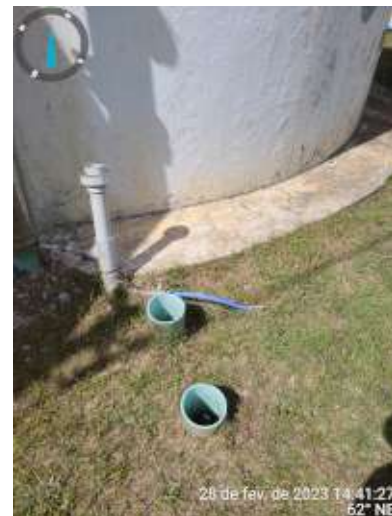
**Foto 7** PT-05 / RSE-04: caixa de macromedição sem tampa.

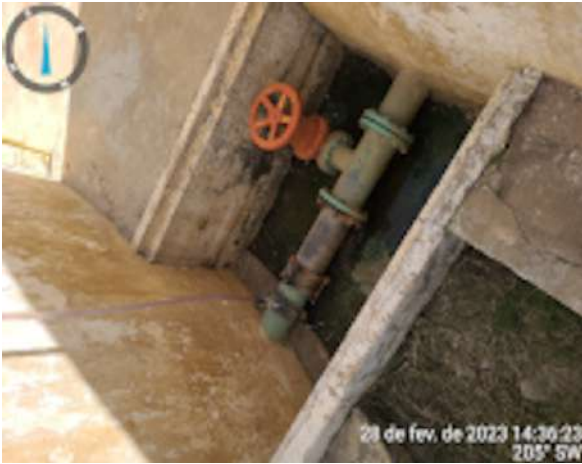
**Foto 8** EEAT-06 + RAP-02 + RAP-03: RAP-02 com registros sem caixa de proteção.

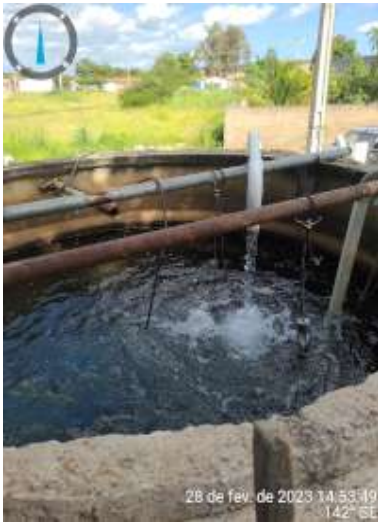
**Foto 10** EEAT-06 + RAP-02 + RAP-03: caixas de proteção sem drenagem adequada (alagada) e/ou sem tampa.

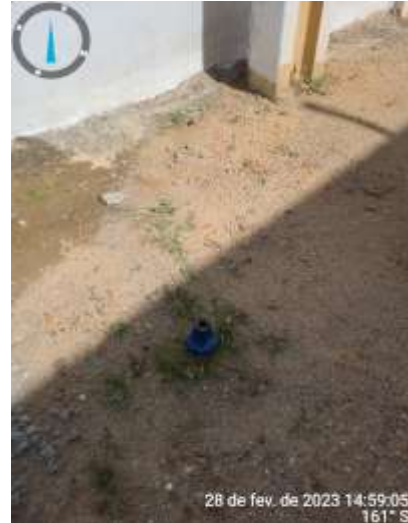
- **RAP-06:** Ausência de laje de cobertura e registros soterrados sem caixas de proteção (**Fotos 11 a 13**);
- **PT-Não identificado:** Instalação desativada e localizada na margem da rua com ausência de delimitação e proteção da área, sem identificação e sem tamponamento adequado (**Fotos 14 e 15**);

**Foto 11** RAP-06: Ausência de laje de cobertura e registros soterrados sem caixas de proteção.

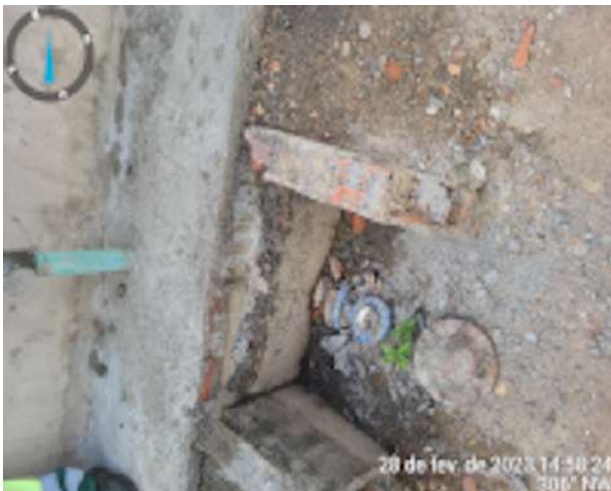
**Foto 12** RAP-06: registro soterrado sem caixas de proteção.

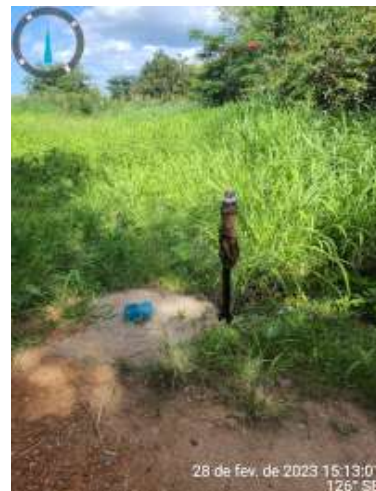
**Foto 13** RAP-06: Ausência de laje de cobertura e registros soterrados sem caixas de proteção.

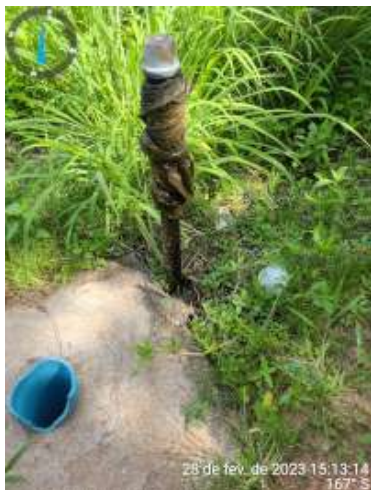
**Foto 14** PT-Não identificado: Instalação desativada e localizada na margem da rua, com ausência de delimitação e proteção da área.

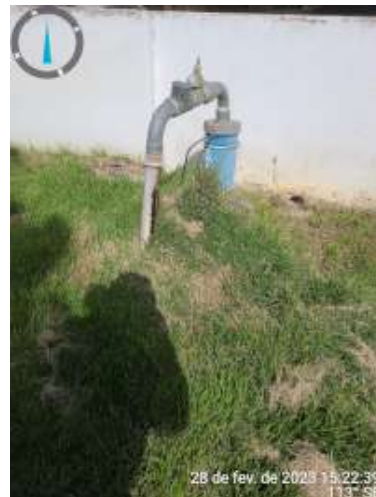
**Foto 15** PT-Não identificado: sem identificação e sem tamponamento adequado.

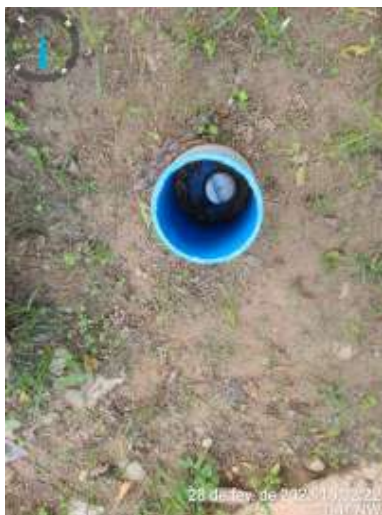
**Foto 16** PT-12: Sem identificação.

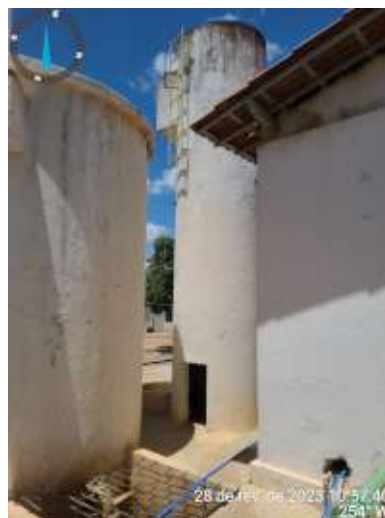
**Foto 17** RSE-03: Macromedidor sem caixa de proteção.

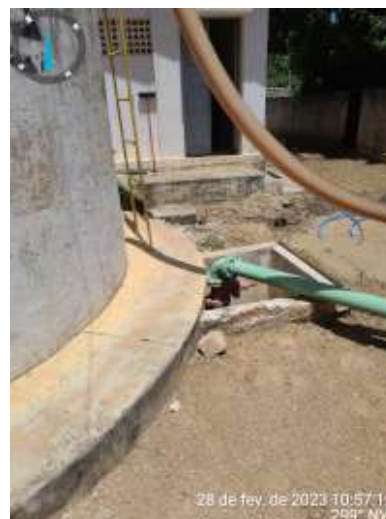
**Foto 23** ETA + REL-01 + RAP-01: caixas de equipamentos sem tampa de proteção.

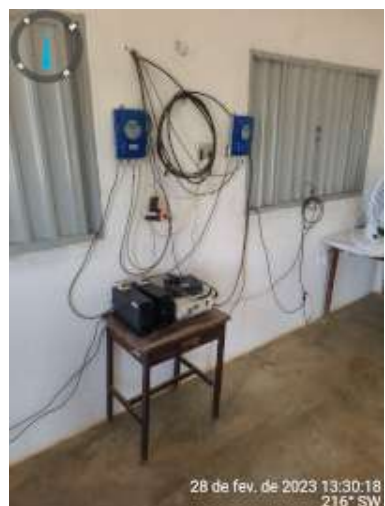
- **Escritório:** Lâmpada da sala de armazenamentos de arquivos sem funcionar (**Foto 36**);
- **EEAT-07 + RSE-02:** RSE-02 com pintura deteriorada, tampa sem vedação hermética e instalações elétricas inadequadas; EEAT-07 com instalações elétricas inadequadas (**Foto 37 a 39**);

**Foto 39** EEAT-07 + RSE-02: EEAT-07 com instalações elétricas inadequadas.

**Determinação D3** - A CAGECE deve realizar operação e manutenção adequada das unidades integrantes dos sistemas de abastecimento de água e de esgotamento sanitário, visando corrigir as não conformidades descritas na constatação C4.

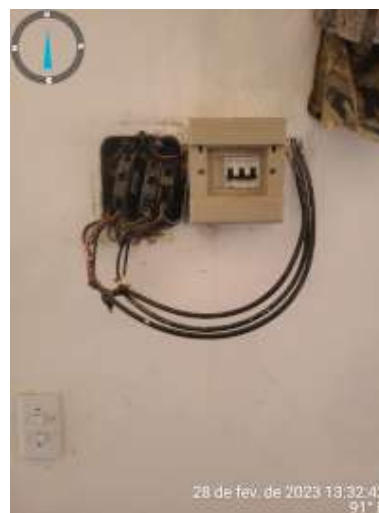
- **PT-05 + RSE-04:** Sala de operação com instalações elétricas inadequadas (**Fotos 40 e 41**);
- **REL-03 (desativado) + By pass:** Infraestrutura em processo de recuperação e manutenção com caixas de registros e macromedidores com tampas deterioradas e Instalações elétricas inadequadas (**Fotos 42 a 45**);

**Foto 40** PT-05 + RSE-04: Sala de operação com instalações elétricas inadequadas.

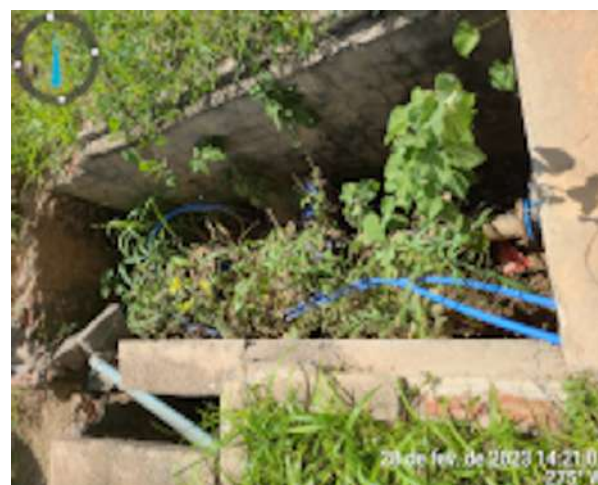
**Foto 42** REL-03 (desativado) + By pass: Infraestrutura em processo de recuperação e manutenção.

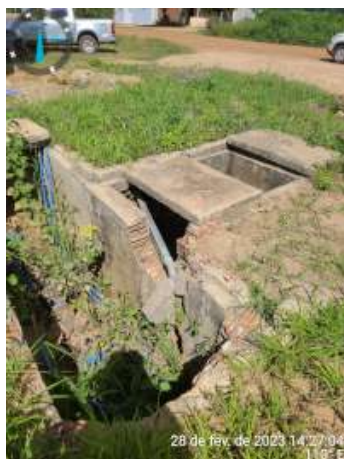
**Foto 43** REL-03 (desativado) + By pass: caixas de registros e macromedidores com tampas deterioradas e Instalações elétricas inadequadas.

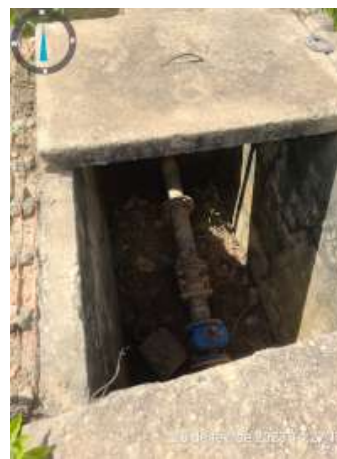
**Foto 44** REL-03 (desativado) + By pass: caixas de registros e macromedidores com tampas deterioradas e Instalações elétricas inadequadas.

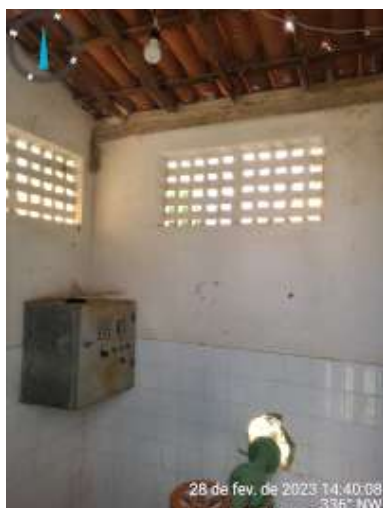
**Foto 45** REL-03 (desativado) + By pass: caixas de registros e macromedidores com tampas deterioradas e Instalações elétricas inadequadas.

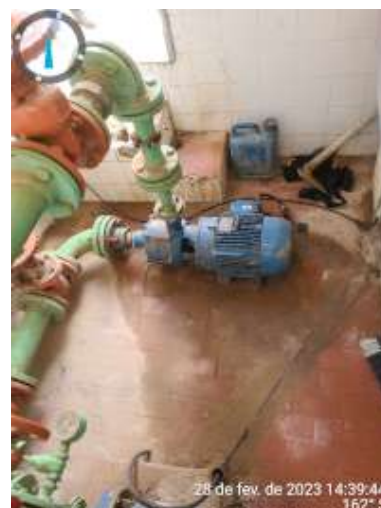
- **EEAT-06 + RAP-02 + RAP-03:** infraestrutura necessitando de limpeza, reparos, manutenção e pintura; EEAT-06 com lâmpada interna sem funcionar e instalações elétricas inadequadas; RAP-02 com caixa de proteção quebrada, laje em processo de deterioração (aço exposto) e instalações elétricas inadequadas (**Fotos 46 a 51**);

**Foto 46** EEAT-06 + RAP-02 + RAP-03: EEAT-06 com lâmpada interna sem funcionar.

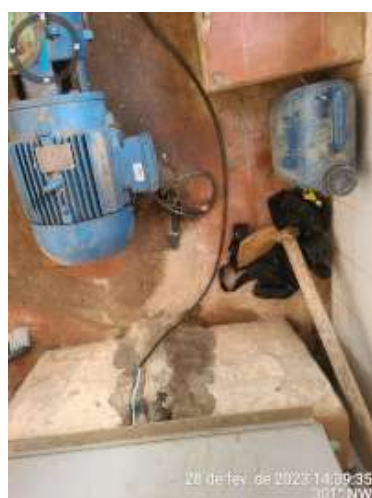
**Foto 47** EEAT-06 + RAP-02 + RAP-03: EEAT-06 com Instalações elétricas inadequadas.

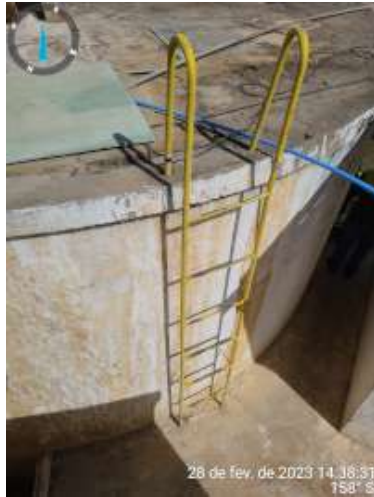
**Foto 49** EEAT-06 + RAP-02 + RAP-03: RAP-02 com laje em processo de deterioração (aço exposto).

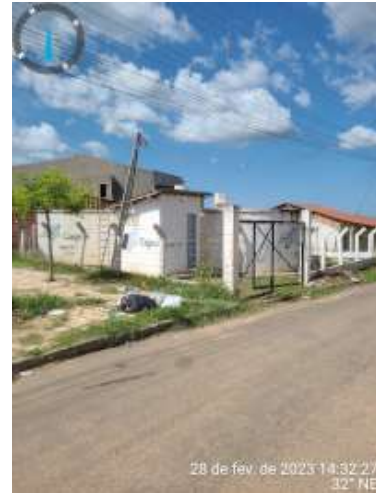
**Foto 50** EEAT-06 + RAP-02 + RAP-03: RAP-02 instalações elétricas inadequadas.

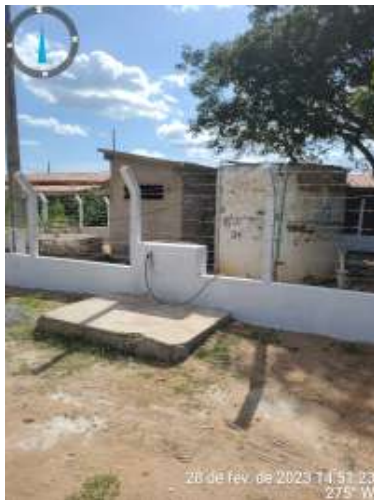
**Foto 51** EEAT-06 + RAP-02 + RAP-03: Infraestrutura necessitando de limpeza, reparos, manutenção e pintura.

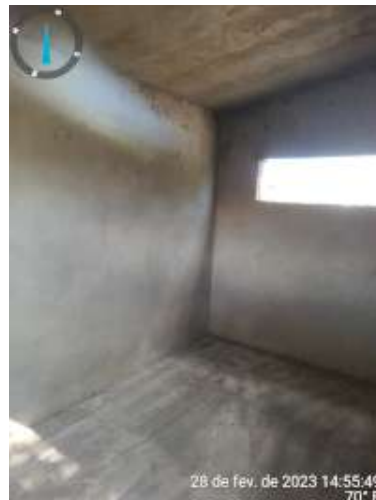
**Foto 52** EEAT-08 + RAP-06: infraestrutura em obras de manutenção e recuperação.

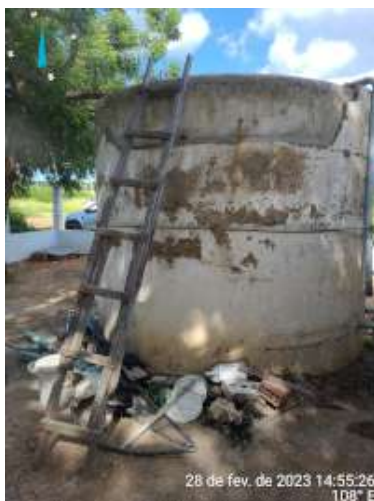
**Foto 53** EEAT-08 + RAP-06: EEAT-08 em construção.

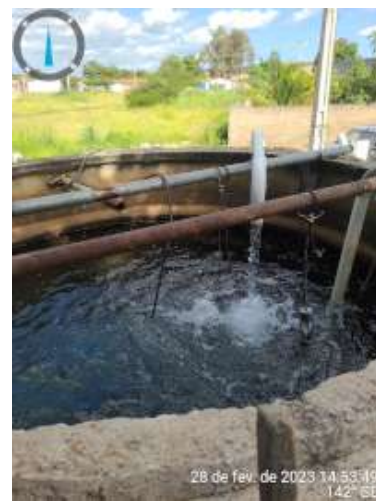
**Foto 54** EEAT-08 + RAP-06: RAP-06 com pintura desgastada e escada de acesso inadequada.

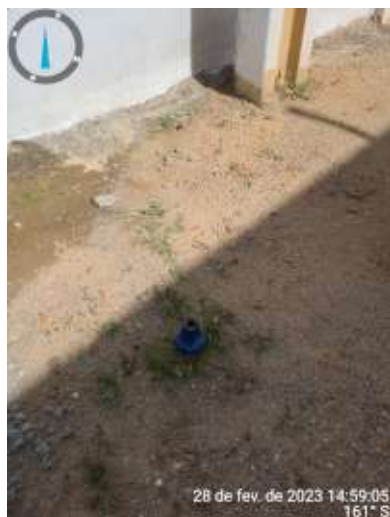
**Foto 55** EEAT-08 + RAP-06: RAP-06 com instalações elétricas inadequadas.

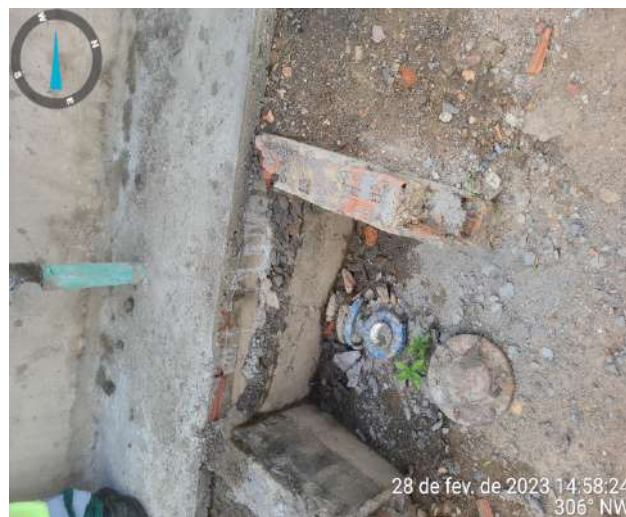
**Foto 56** EEAT-08 + RAP-06: RAP-06 com registro enterrados.

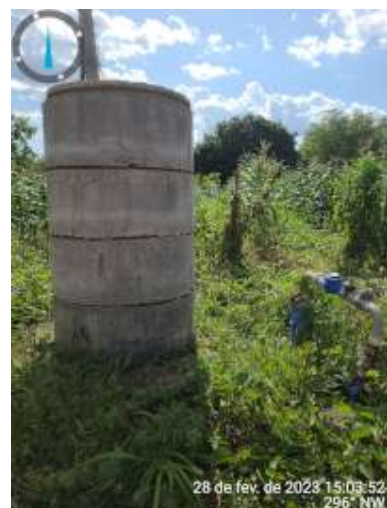
**Foto 57** EEAT-08 + RAP-06: RAP-06 com macromedidor enterrado.

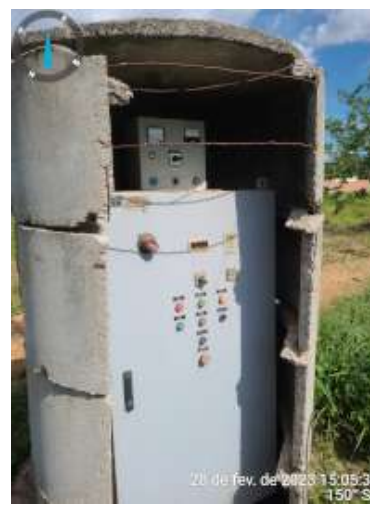
- **PT-06: isolamento** e proteção inadequadas do quadro de comando, excesso de vegetação e instalações elétricas inadequadas (**Fotos 58 a 60**);
- **PT-Não identificado:** Instalação desativada, mas apresentando vazamento no tamponamento da tubulação ligada à rede de distribuição (**Foto 61**);

**Foto 58** PT-06: excesso de vegetação e instalações elétricas inadequadas.

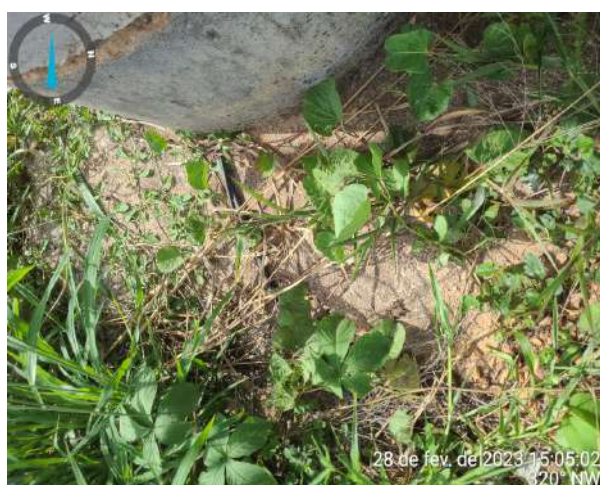
**Foto 59** PT-06: isolamento e proteção inadequadas do quadro de comando, excesso de vegetação e instalações elétricas inadequadas.

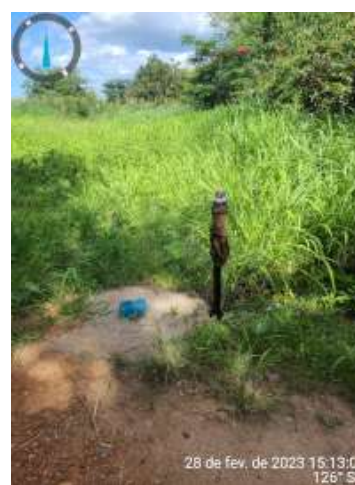
**Foto 60** PT-06: excesso de vegetação e instalações elétricas inadequadas.

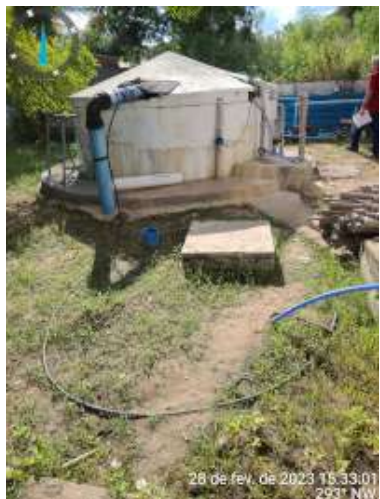
**Foto 61** PT-Não identificado: Vazamento no tamponamento.

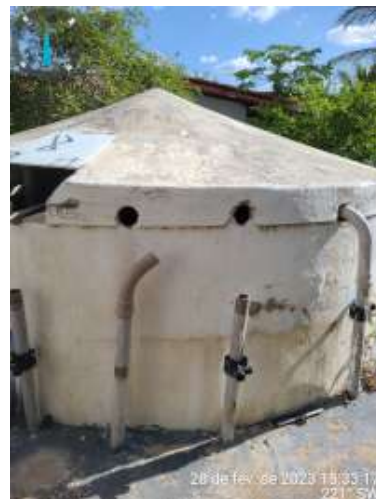
**Foto 62** RSE-03: Pintura desgastada, aberturas sem vedação adequada (laterais e laje) e instalações elétricas inadequadas.

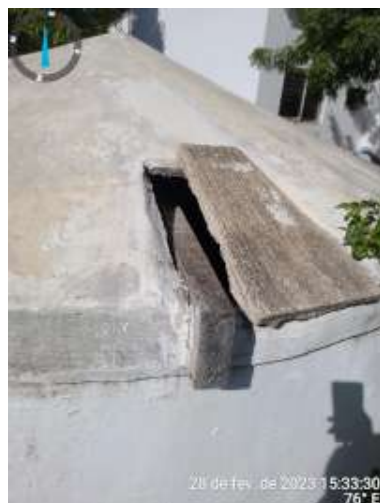
**Foto 63** RSE-03: Pintura desgastada, aberturas sem vedação adequada (laterais e laje) e instalações elétricas inadequadas.

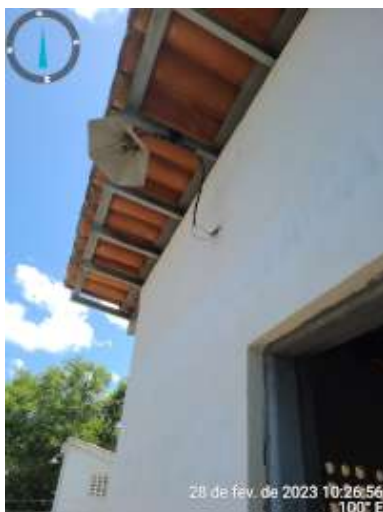
**Foto 65** EECS-01: Sem lâmpada na área externa e pintura desgastada.

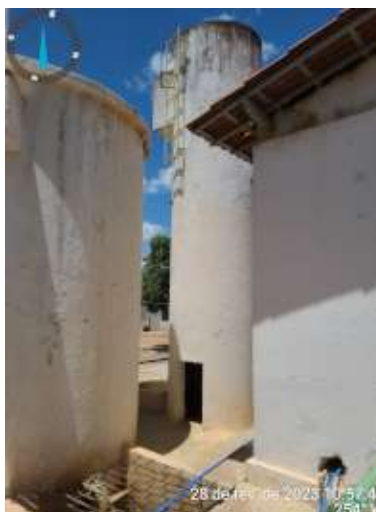
**Foto 66** EECS-01: Sem lâmpada na área externa e pintura desgastada.

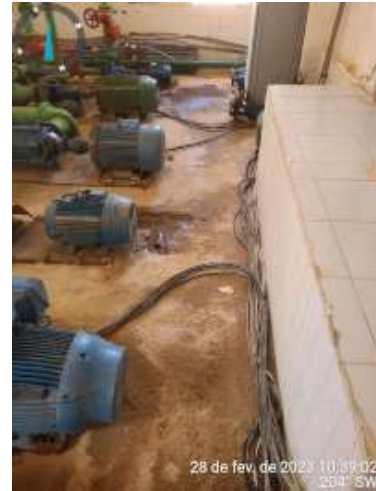
**Foto 68** ETA + REL-01 + RAP-01: Elevatórias com lâmpada sem funcionar, instalações elétricas e inadequadas, dispostas ao longo do piso e materiais (tubos) armazenados no local.

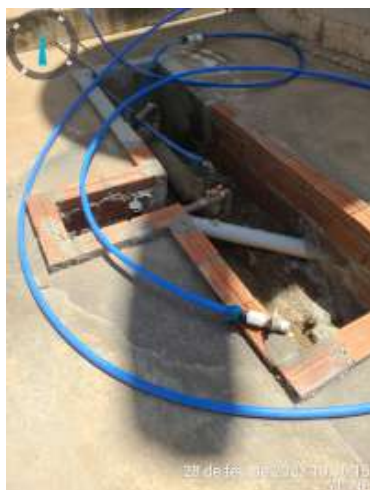
**Foto 73** ETA + REL-01 + RAP-01: Filtro com escada solta, sem estabilidade, tampa sem vedação, caixa de registros sem tampa de proteção.

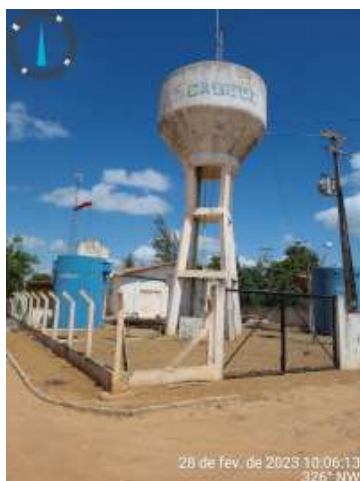
**Foto 75** ETA + REL-01 + RAP-01: Placa da LO vencida em 2018.

**Recomendação R3** - A CAGECE deve providenciar a regularização da licença de operação do SAA/ETA de Araripe.

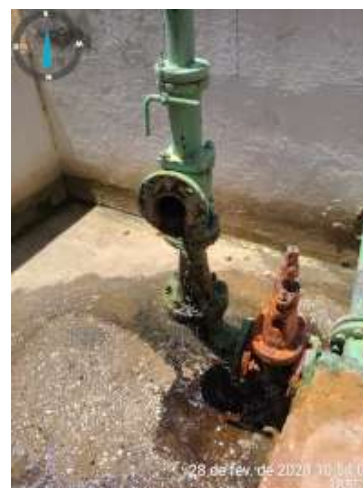
**Foto 76** ETA + REL-01 + RAP-01: REL-01 com pintura desgastada, vazamento na caixa de registro de saída; RAP-01 com pintura desgastada.

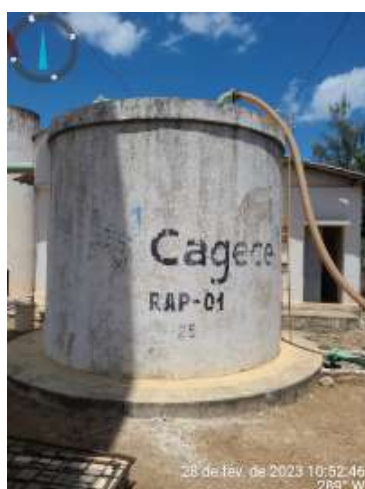
**Foto 77** ETA + REL-01 + RAP-01: REL-01 com pintura desgastada, vazamento na caixa de registro de saída; RAP-01 com pintura desgastada.

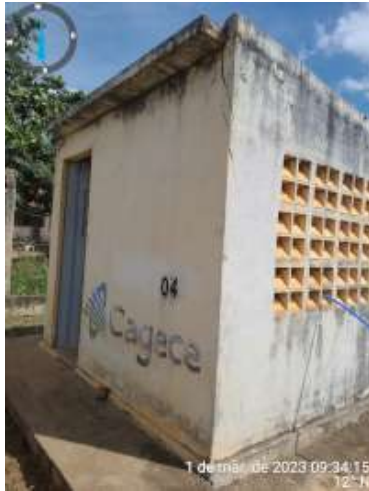
- **EEAT-07 + RSE-01:** Cerca deteriorada; EAAT-07 sem lâmpada externa, instalações elétricas inadequadas, estrutura comprometida e pintura desgastada; RSE-01 com tampa sem vedação hermética e oxidada, instalações elétricas inadequadas e pintura desgastada (**Fotos 79 a 85**);
- **PT-14 (intermitente) + RAP-05:** PT14 com instalações elétricas inadequadas; RAP-05 com vazamento, ausência de vedação na tampa e instalações elétricas inadequadas (**Fotos 86 a 88**);
- A CAGECE não realizou limpeza dos reservatórios: RAP-02, RAP-03, RAP-05, RAP-06, REL-01, REL-03, RSE-01, RSE-02, RSE-03 e RSE-04. E quanto ao RAP-01 a limpeza foi realizada em março de 2022, ou seja há mais de 6 meses (**Figura 5**).

**Foto 79** EEAT-07 + RSE-01: Cerca deteriorada.

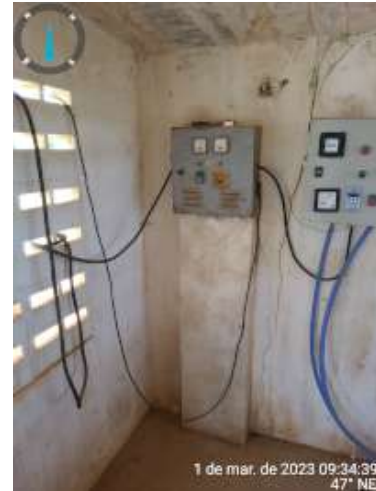
**Foto 80** EEAT-07 + RSE-01: EAAT-07 sem lâmpada externa, estrutura comprometida e pintura desgastada.

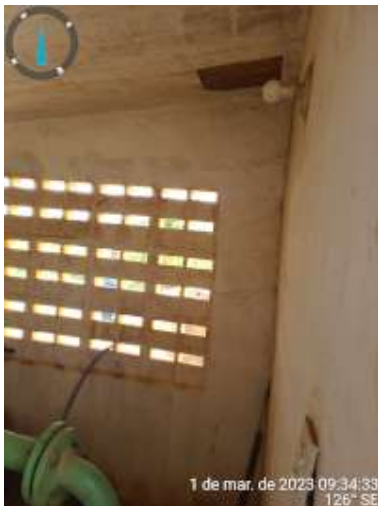
**Foto 81** EEAT-07 + RSE-01: EAAT-07 com instalações elétricas inadequadas, estrutura comprometida e pintura desgastada.

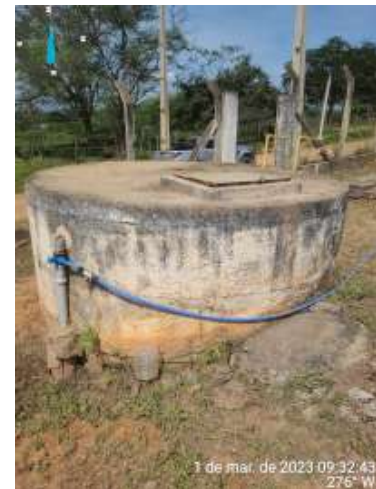
**Foto 82** EEAT-07 + RSE-01: EAAT-07 instalações elétricas inadequadas, estrutura comprometida e pintura desgastada.

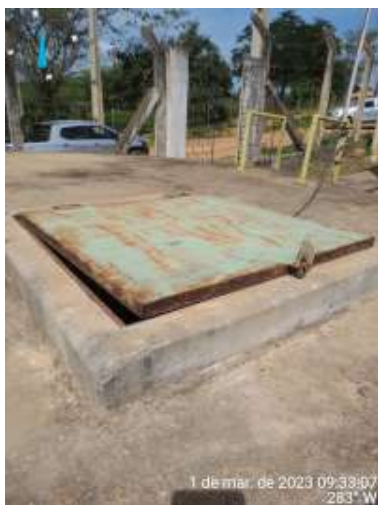
**Foto 83** EEAT-07 + RSE-01: RSE-01 com tampa sem vedação hermética e oxidada, instalações elétricas inadequadas e pintura desgastada.

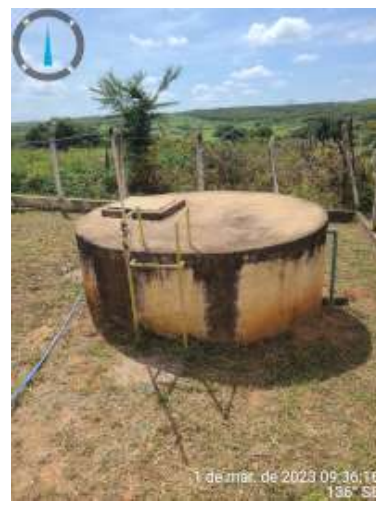
**Foto 84** EEAT-07 + RSE-01: RSE-01 com tampa sem vedação hermética e oxidada, instalações elétricas inadequadas e pintura desgastada.

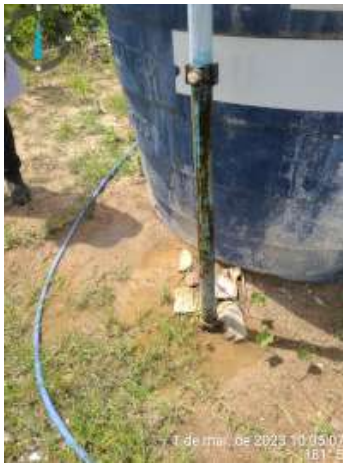
**Foto 87** PT-14 (Intermitente) + RAP-05: RAP-05 ausência de vedação na tampa e instalações elétricas inadequadas.
