**RELATÓRIO DE FISCALIZAÇÃO
RF/CSB/0007/2013**

Assunto: Fiscalização do Sistema de Abastecimento
de Água do Município de Quixeré

COORDENADORIA DE SANEAMENTO BÁSICO

Fortaleza – CE
Junho/2013

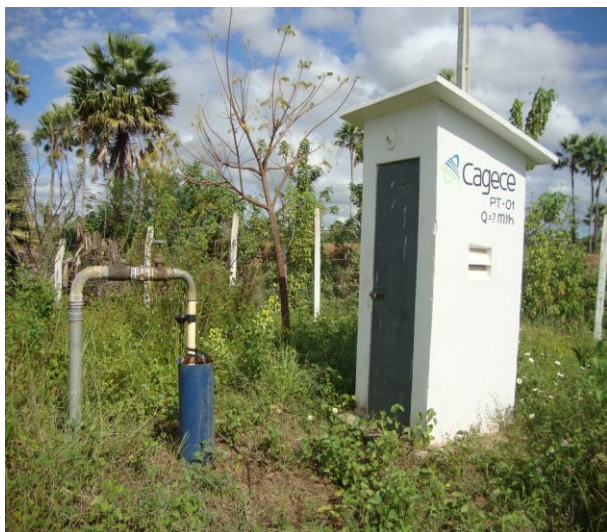
- c) Os poços PT-01 e PT-04 estão desativados por falta de bomba (Anexo I, item 1.1 - I - 9);
- d) Não existe almoxarifado para os produtos químicos, pois os mesmos são armazenados no mesmo local dos quadros de comando dos poços (Anexo I, item 1.2 - IV - 2);

Foto 1 – Vista do PT-01 desativado.

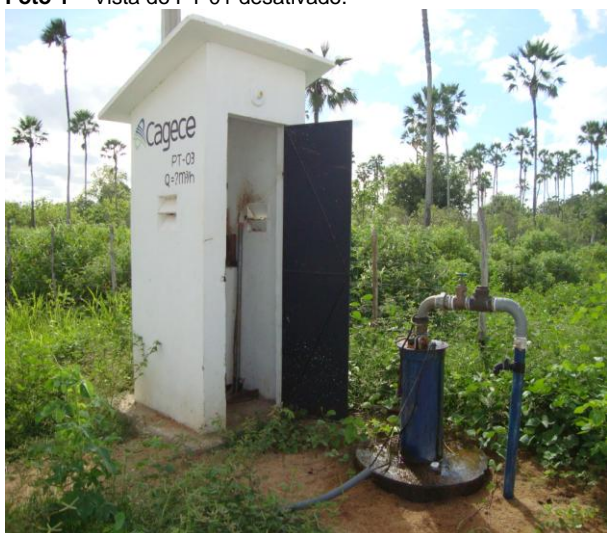
Foto 3 – Vista do PT-03 com vazamento.

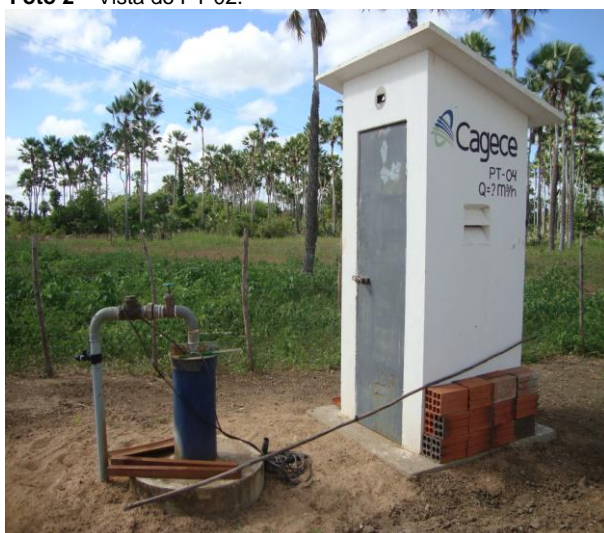
Foto 4 – Vista do PT-04 desativado.

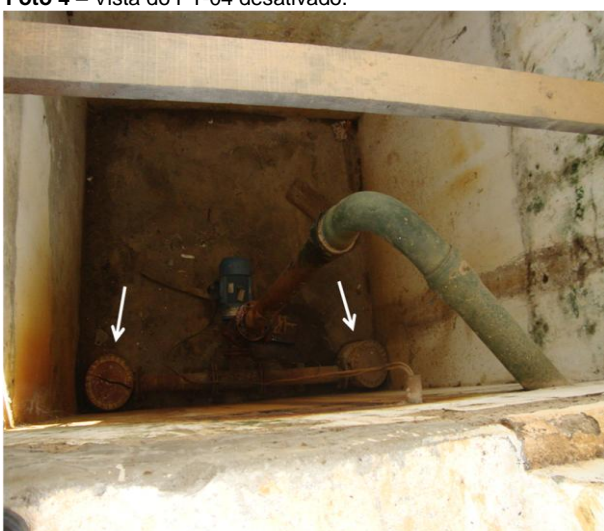
- a) Não existe identificação dos poços das EE-01 e EE-02 (Anexo I, item 1.1 - I - 1);
- b) O filtro ascendente está com pintura deteriorada devido ao extravazamento (Anexo I, item 1.1 - II - 1);
- c) O reagente químico cloreto de potássio está com validade vencida em 25/05/13 (Anexo I, item 1.2 - V - 7);
- d) As caixas de descargas dos filtros estão sem grade ou tampa de proteção (Anexo I, item 1.2 - VI - 1);
- e) As instalações de iluminação da EEAT e da casa de química não estão funcionando (Anexo I, item 1.2 - VI - 3);
- f) Os medidores das adutoras de água bruta dos poços PT-01 e PT-02, não estão funcionando (Anexo I, item 1.3 - II - 1);
- g) Faltam medidores nas adutoras de água bruta dos poços PT-03 e PT-04 (Anexo I, item 1.3 - II - 1);

Foto 6 – Vista interna da EE-01 com 2 (dois) PTs não identificados.

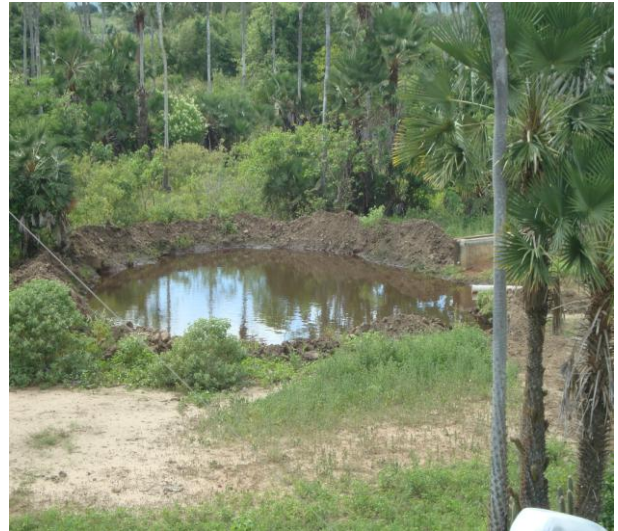
Foto 26 – Disposição das águas de lavagem dos filtros lançadas em um terreno nas proximidades da ETA.

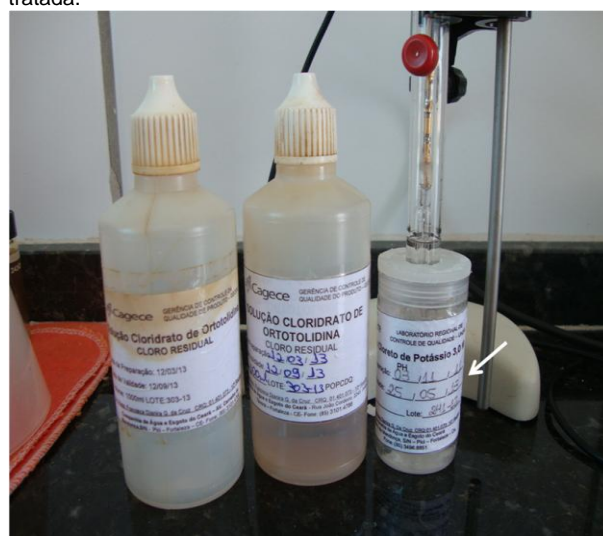
Foto 40 – Reagentes químicos de cloridrato de ortotolidina, com validade até 12/09/13 e cloreto de potássio, vencida em 25/05/13.

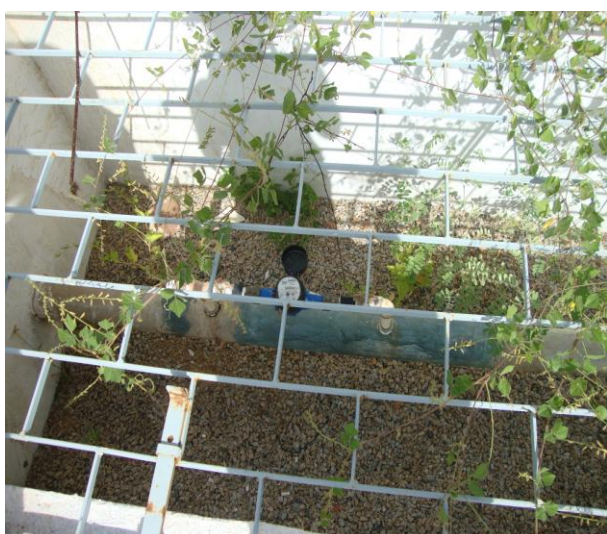
Foto 41 – Macromedidor de água bruta do PT-01 sem operação.

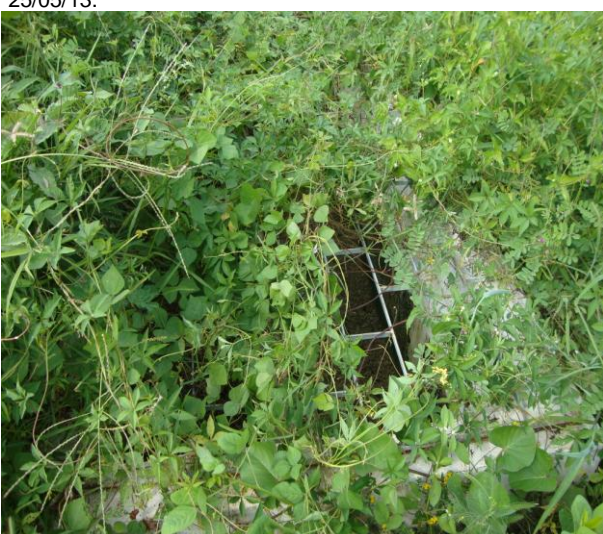
Foto 42 – Caixa de inspeção de macromedidor de água bruta do PT-02 sem operação e manutenção.

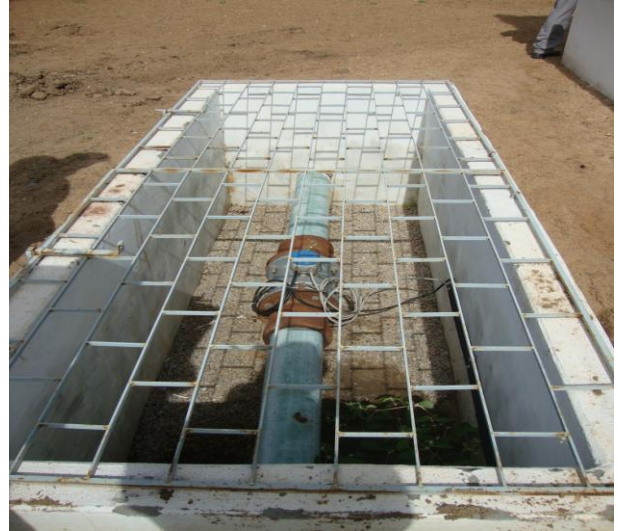
- h) Ausência de macromedidor nas adutoras de água bruta das EE-01 e EE-02, onde estão os poços não identificados (Anexo I, item 1.3 - II - 1);
- i) O macromedidor do RAP-01 está sem operação (Anexo I, item 1.3.2 - II - 1);

Foto 44 – Macromedidor de água tratada na saída do RAP-01 sem operação.

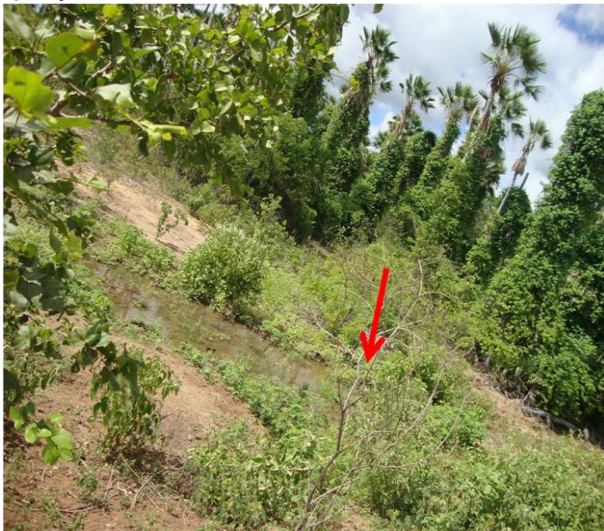
- j) A adutora de água tratada apresenta vazamentos frequentes (Anexo I, item 1.3.2 - II - 2);
- k) No RAP-01 a entrada inadequada da tubulação de produtos químicos impossibilita o fechamento adequado da tampa de inspeção (Anexo I, item 1.5 - II - 9);

Foto 45 – Adutora de água tratada com vazamento, localizada próxima a ETA.

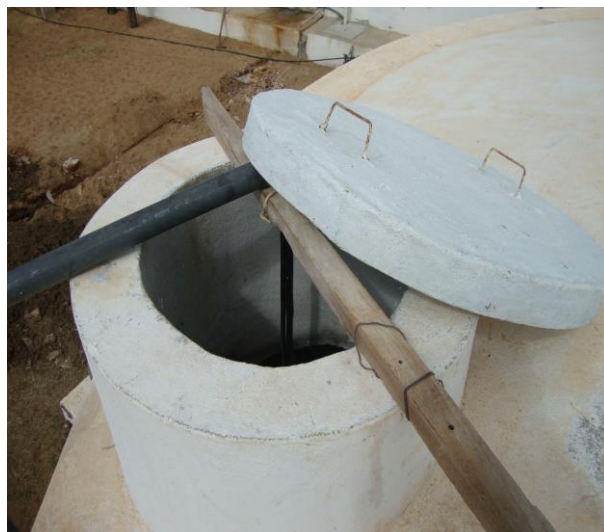
Foto 56 – RAP-01: Entrada inadequada da tubulação de produto químico, o que impossibilita fechar o acesso à inspeção.

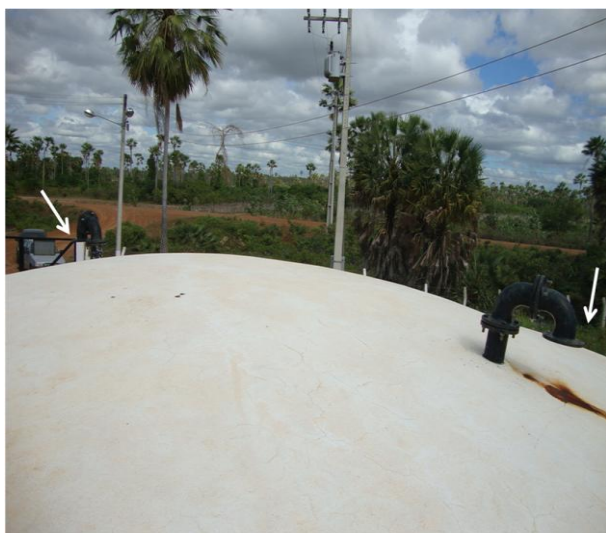
- j) Faltam telas de proteção nas 2 (duas) tubulações de ventilação do RAP-01 (Anexo I, item 1.5 - II - 10);
- k) Falta dispositivo de medição de nível no RAP-01 (Anexo I, item 1.5 - II - 11);

Foto 57 – RAP-01: Tubulações de ventilação sem telas de proteção.

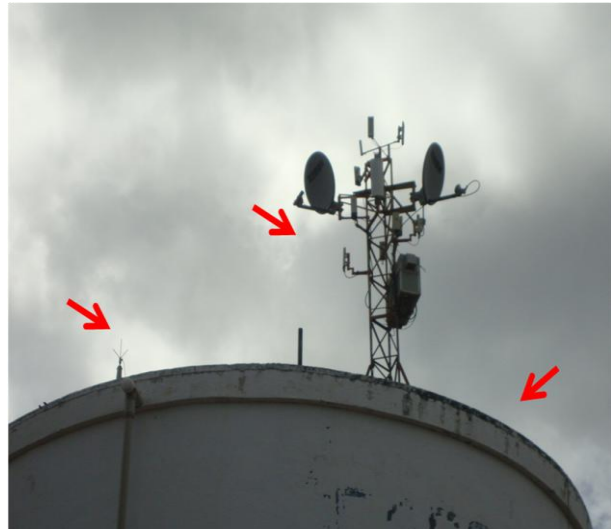
- h) As EE-01 e EE-02 não possuem bomba reserva instalada (Anexo I, item 1.4 - II - 4);
- i) Falta guarda-corpo na laje superior do REL-01 (Anexo I, item 1.5 - II - 6);

Foto 62 – REL-01: Existência de para-raio e sinalizador noturno, e ausência de guarda-corpo na laje superior.

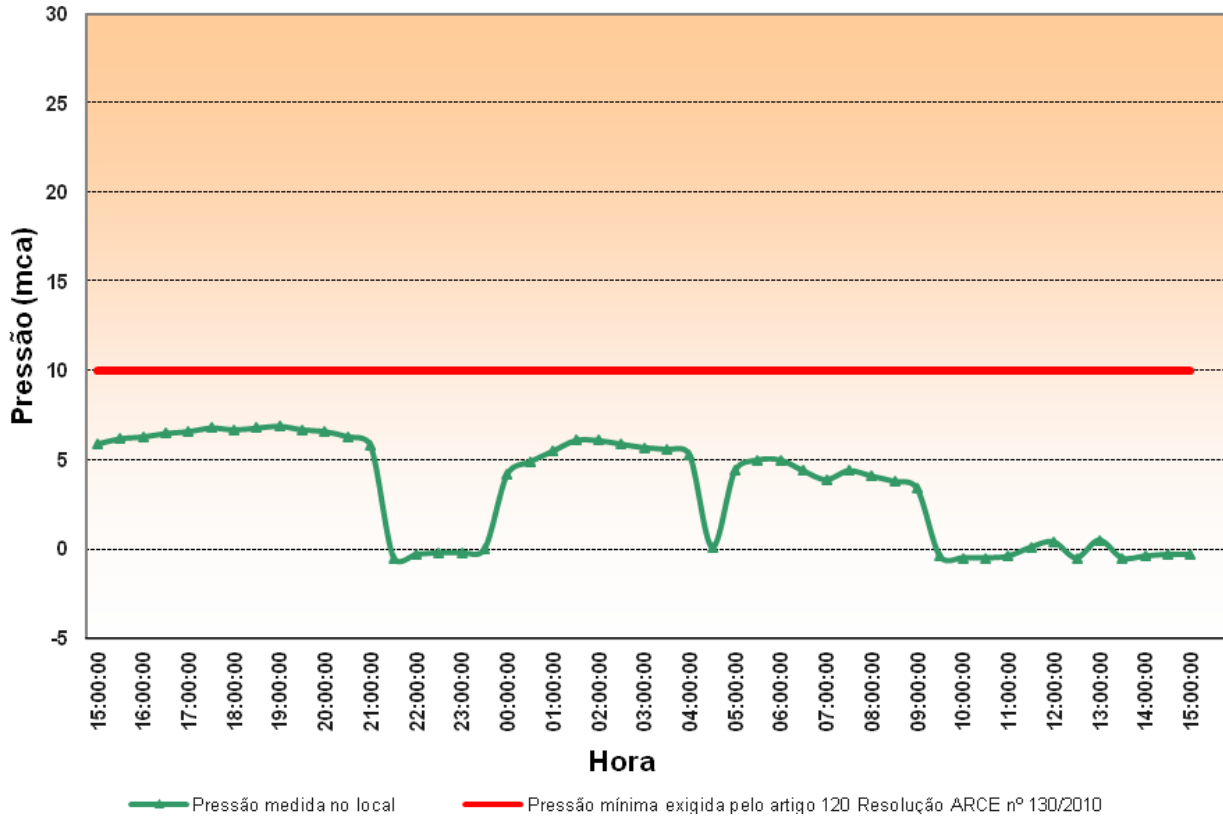
- a) A ARCE realizou medição contínua de pressão disponível na rede de distribuição, com a instalação do aparelho *Datalogger* às 15:00 horas do dia 5/06/2013 e retirada às 15:00 horas do dia 6/06/2013, em uma residência localizada na Rua Afonso José da Silva, nº 21, Nova Morada. Constatou-se descontinuidade de abastecimento d’água neste domicílio, com pressão média 3,43 mca e picos mínimo e máximo de -0,50 e 6,90 mca, respectivamente. (Anexo I, item 1.6 - III - 1).

Gráfico 1 – Monitoramento da pressão com a instalação às 15:00 horas do dia 5/06/2013 e retirada às 15:00 horas do dia 6/06/13, do aparelho *datalogger*, no endereço localizada na Rua Afonso José da Silva, nº 21, Nova Morada.
