**RELATÓRIO DE FISCALIZAÇÃO
RF/CSB/0007/2014**

Assunto: Fiscalização do Sistema de Abastecimento
de Água do Município de Potiretama

COORDENADORIA DE SANEAMENTO BÁSICO

Fortaleza – CE
Janeiro/2014

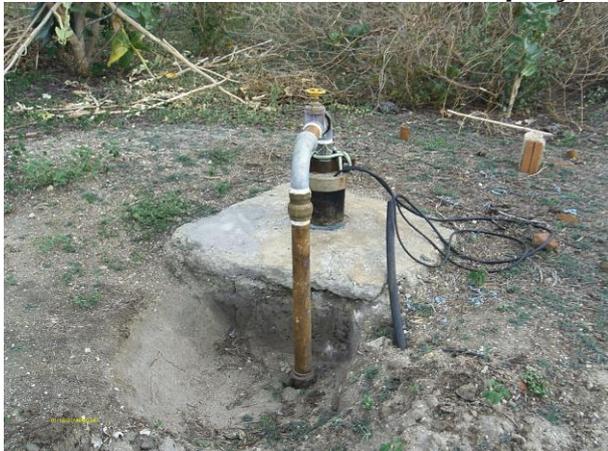
Foto 1 - PT-01: ausência de delimitação da área..

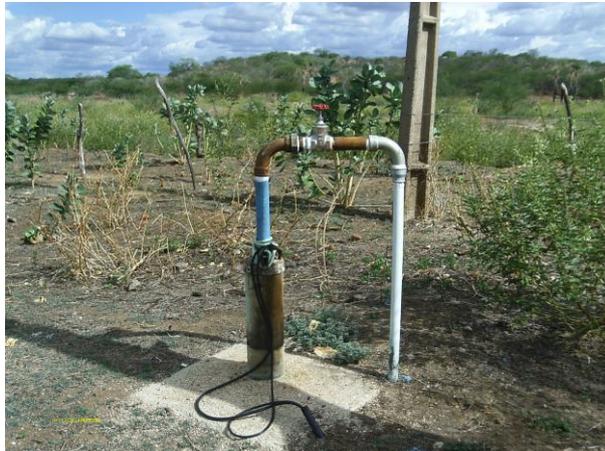
Foto 2 - PT-02: ausência de delimitação da área.

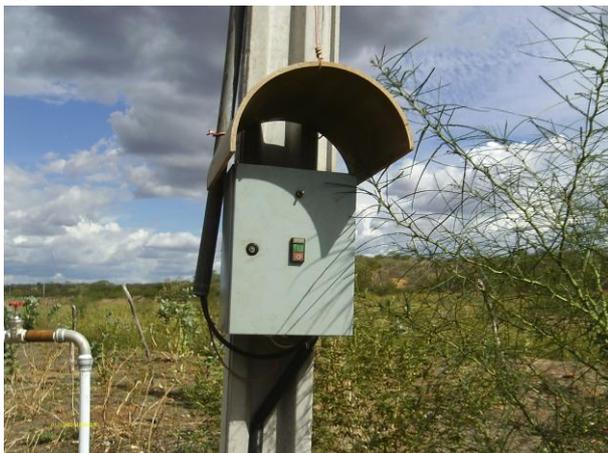
- a) Não existe horímetro, nem voltímetro e nem amperímetro instalados nos quadros de comando dos poços PT-01, PT-02, PT-03 e PT-06 (**Anexo A**, item 1.1-I-8);
- b) Não existe horímetro, nem voltímetro e nem amperímetro instalados no quadro de comando da EEAT-01 (**Anexo A**, item 1.3-II-6);
- c) Não existe escada de acesso no RAP-SDO (**Anexo A**, item 1.4-II-2);
- d) Não existe tubulação de ventilação no RAP-SDO (**Anexo A**, item 1.4-II-10);
- e) Não existe medidor de nível no RAP-SDO (**Anexo A**, item 1.4-II-11);
- f) No RAP-SDO, a tubulação para extravasamento é inadequada (**Anexo A**, item 1.4-II-13);
- g) Não existe de tampa na abertura de inspeção no RAP-SDO (**Anexo A**, item 1.4-II-9);

Não conformidade NC1 - Resolução ARCE nº 147/2010, Anexo I, item **01.06**: Não cumprir as normas técnicas e procedimentos estabelecidos para a implantação das instalações dos sistemas de abastecimento de água.

Foto 3 - PT-02: ausência de horímetro, amperímetro e voltímetro no QC.

Determinação D1 - A CAGECE deve cumprir as normas técnicas e procedimentos estabelecidos para a implantação das instalações dos sistemas de abastecimento de água, visando corrigir as não conformidades descritas na constatação C1.

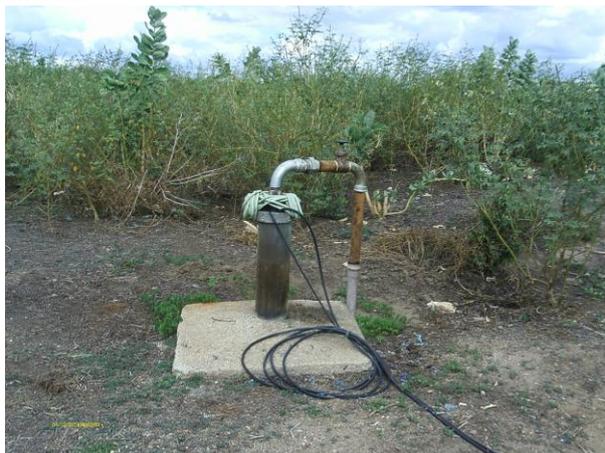
Foto 4 - PT-03: ausência de delimitação da área.

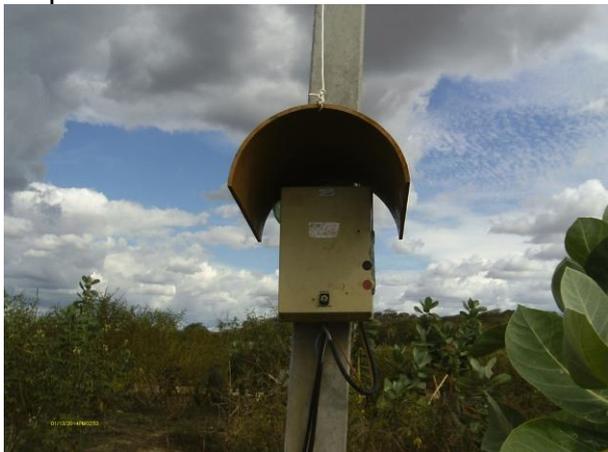
Foto 5 - PT-03: ausência de horímetro, amperímetro e voltímetro no QC.

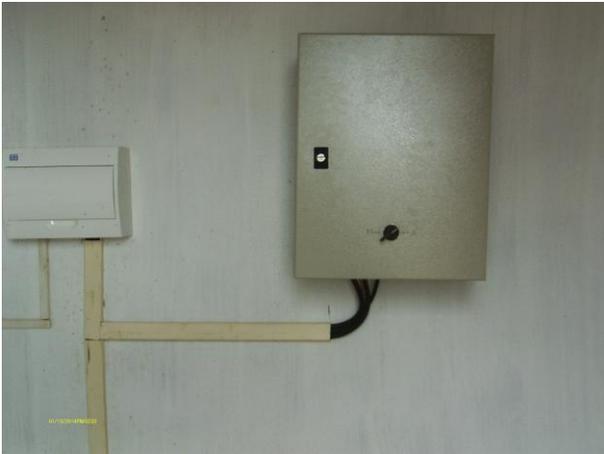
Foto 9 - PT-06 - ausência de horímetro, amperímetro e voltímetro no QC.

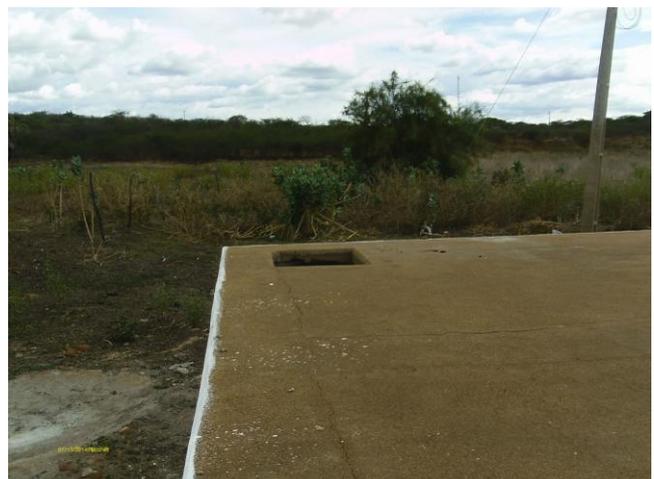
9	O reservatório tem tampa de inspeção em adequadas condições de vedação? <i>Art. 2º e 119 da Res. 130/2010</i>	N	22	01.07	F23
Ausência de tampa de inspeção na abertura de inspeção do RAP-SDO					
10	Existem tubulações de ventilação adequadas nos reservatórios? <i>Art. 2º e 137 da Res. 130/2010</i>	N	22	01.06	F24
11	Há medidor de nível? <i>Art. 2º e 137 da Res. 130/2010</i>	N	22	01.06	-
12	Existe sistema de controle de nível? <i>Art. 2º e 137 da Res. 130/2010</i>	S	22	01.06	-
13	Existe tubo extravasor? <i>Art. 2º e 137 da Res. 130/2010</i>	N	22	01.06	F25
Obs: A tubulação para extravasamento é inadequada.					
14	Os reservatórios estiveram isentos de extravasamentos no período verificado? (<i>anotar a frequência registrada no RECOP</i>) <i>Art. 2º e 119 da Res. 130/2010</i>	NA	22	01.07	-
15	É realizada limpeza e desinfecção periódica? (<i>Verificar o cronograma e anotar a data da última limpeza</i>) <i>Art. 2º, 119 e 126 da Res. 130/2010</i>	NA	22	01.07	-

Foto 23 - RAP-SDO: tampa de inspeção retirada.

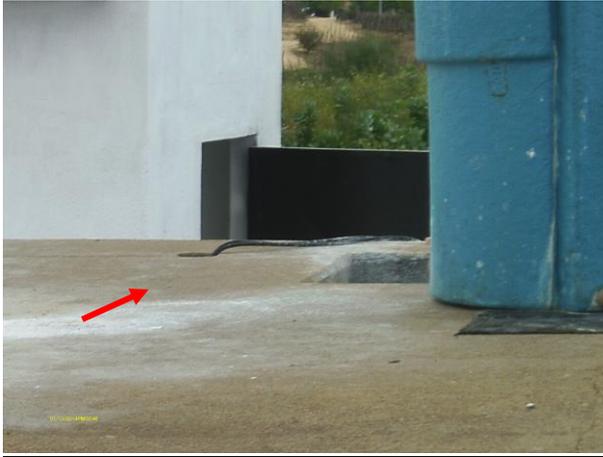
Foto 24 - RAP-SDO: ventilação inadequada.

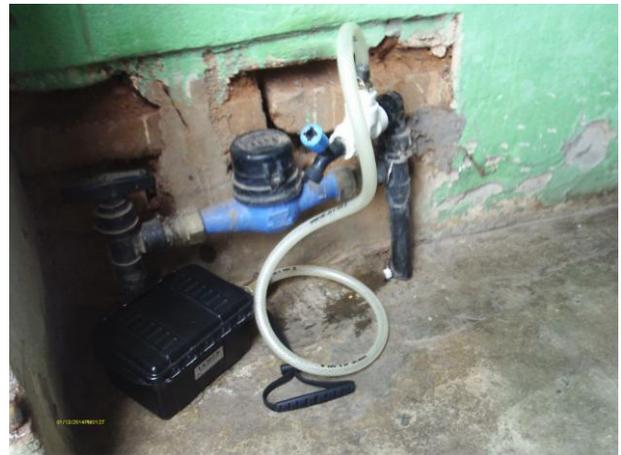
a) A ARCE realizou medição contínua de pressão disponível na rede de distribuição, com a instalação do aparelho *Datalogger* às 13:30 horas do dia 13/01/2014 e retirada às 10:30 horas do dia 14/01/2014, em uma residência localizada na Av. Pe Negreiros, 899 – Centro. Constatou-se descontinuidade neste endereço (**Anexo A**, item 1.5-III-1).

Foto 27 - Equipamento de medição contínua de pressão instalado no endereço: Av. Pe Negreiros, 899.

R1 - A CAGECE deve regularizar o abastecimento de água de Potiretama.

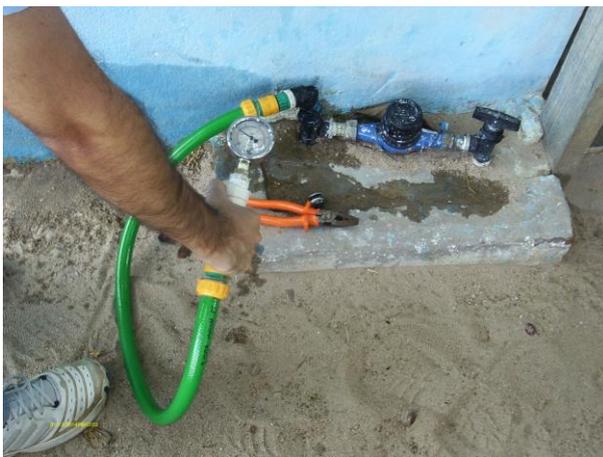
a) A ARCE realizou medições instantâneas de pressão disponível na rede no dia 13/01/2014, em pontos, mais especificamente, nos cavaletes das ligações de água, adequadamente espaçados. Os resultados demonstram que das 5 (cinco) medições efetuadas, 4 (quatro) situaram-se fora da faixa de 10 a 50 mca (**Anexo A**, item 1.5-II-2).

Foto 28 - Medição instantânea de pressão no endereço Sítio Trapia - I, SMS 55.

R2 - A CAGECE deve fornecer água com pressão de acordo com os limites estabelecidos pela ARCE.

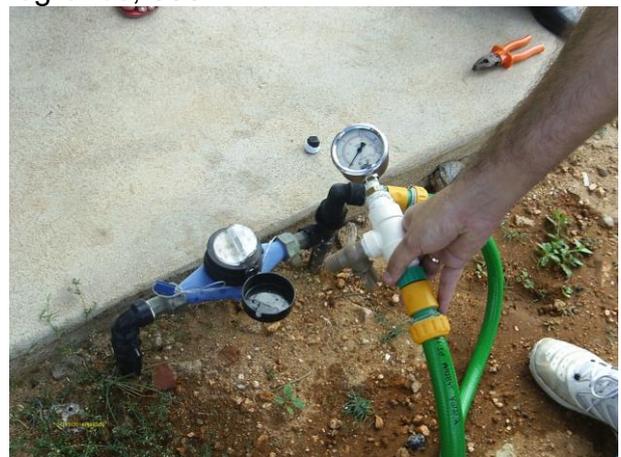
Foto 29 - Medição instantânea de pressão no endereço: Rua Raimundo Batista Melo, 152.

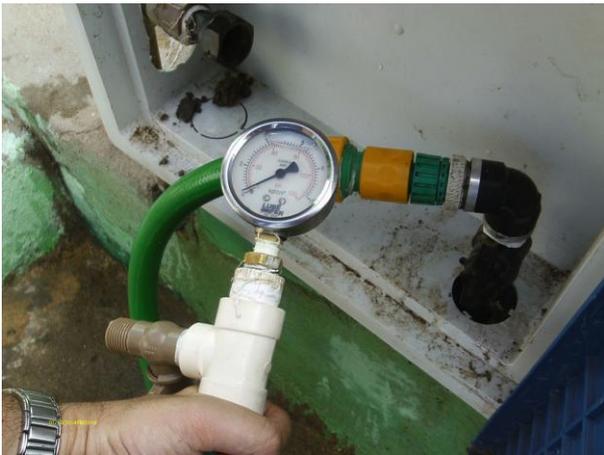
Foto 30 - Medição instantânea de pressão no endereço: Rua Antonio Francisco de Moura, 640.

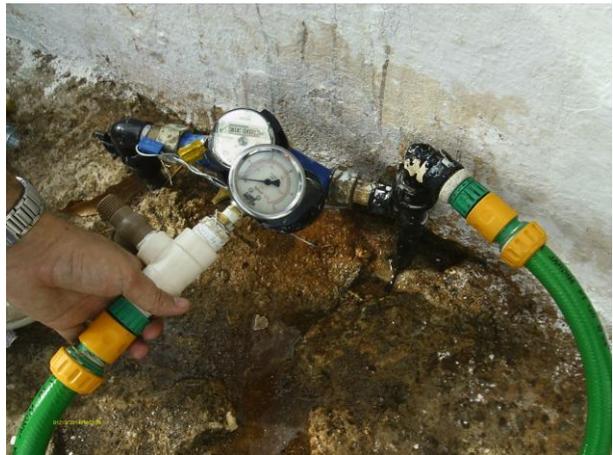
Foto 31 - Medição instantânea de pressão no endereço: Rua Raimundo Batista Melo-Igreja Matriz.

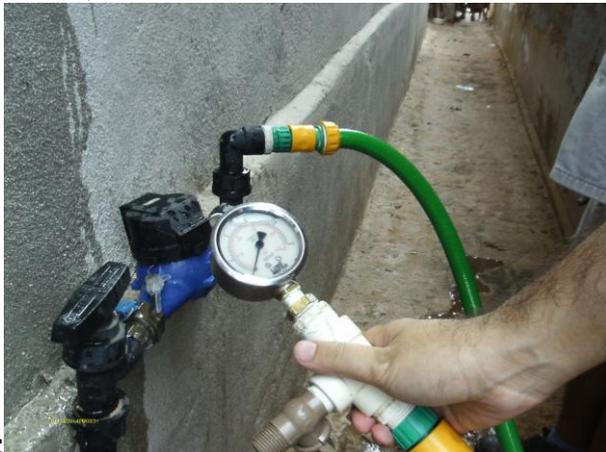
Foto 32 - Medição instantânea de pressão no endereço: Rua Pedro Correa de Sousa, 157.

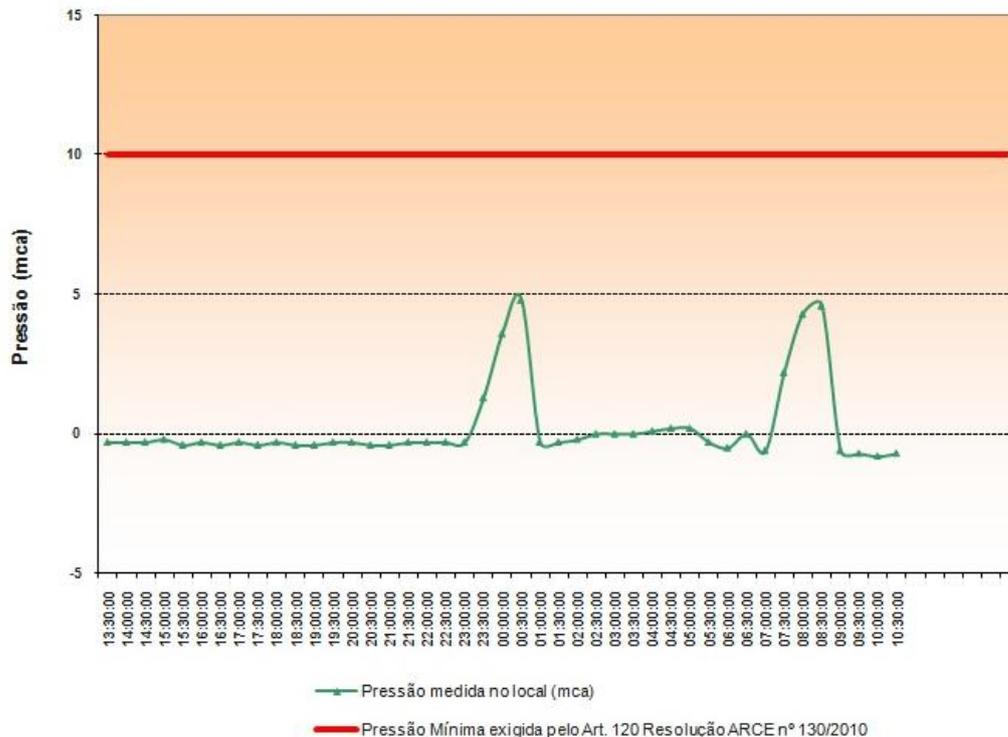
Gráfico 1 – Monitoramento da pressão com a instalação às 13:30 horas do dia 13/01/2014 e retirada às 10:30 horas do dia 14/01/14, do aparelho *datalogger*, no endereço localizada na Av. Pe Negreiros, 899 – Centro.

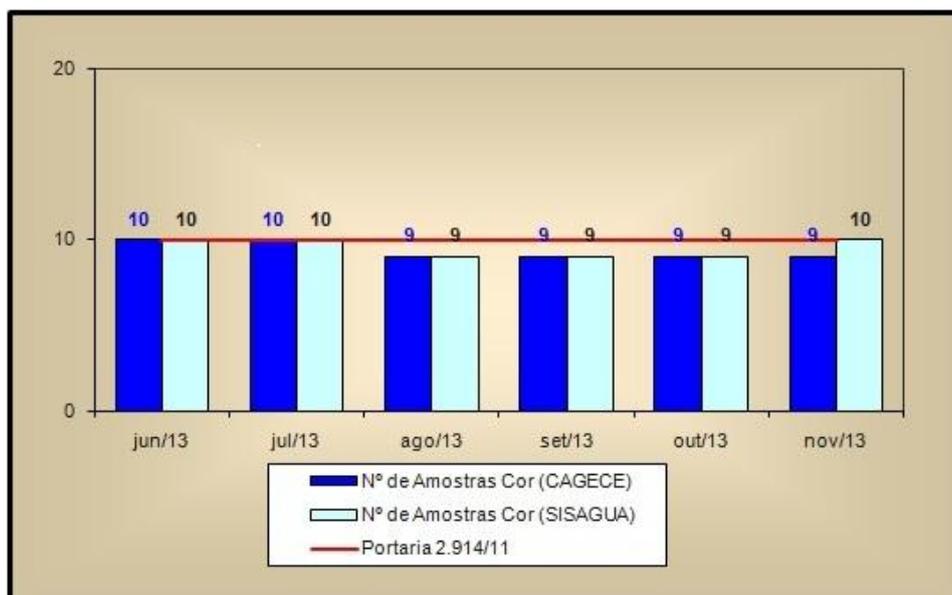
- ✓ Cor: os meses de jun/13, jul/13, ago/13, set/13 e out/13 apresentaram, respectivamente, 40,0%, 60,0%, 66,7%, 55,5% e 66,7% de resultados não conformes para amostras da UN-BBJ e do SISÁGUA; o mês de nov/13 apresentou 100,0% de resultados não conformes para amostras do SISÁGUA;
- ✓ Turbidez: os meses de jun/13, jul/13, ago/13, set/13 e out/13 apresentaram, respectivamente, 20,0%, 50,0%, 22,2%, 88,9% e 55,5% de resultados não conformes para amostras da UN-BBJ e do SISÁGUA; o mês de nov/13 apresentou 70,0% de resultados não conformes para amostras do SISÁGUA.

Gráfico 2 – Avaliação do Monitoramento da Qualidade da água tratada realizada pela **CAGECE** e **SISÁGUA** na rede de distribuição do SAA de Potiretama, no período de junho/2013 a novembro/2013 conforme Portaria MS 2.914/11, referente ao número de amostras do parâmetro cor.

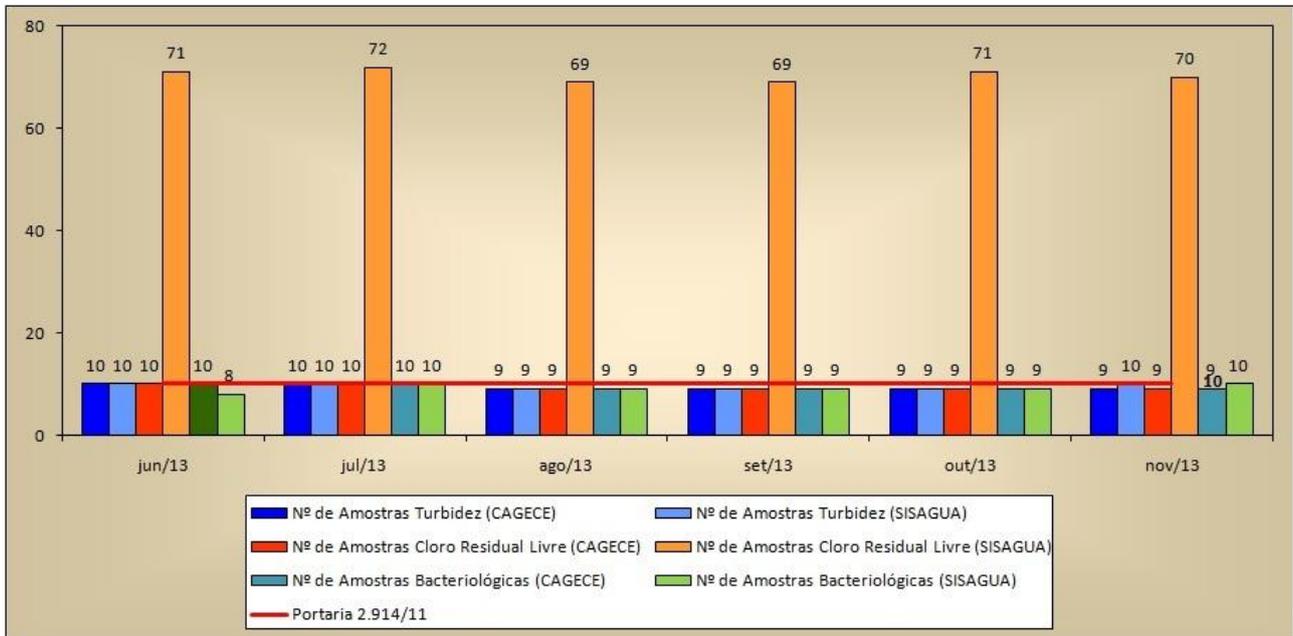
- ✓ Coliformes totais: os meses de jun/13 e out/13 apresentaram, respectivamente, 20,0% e 22,2% de resultados não conformes para amostras da UN-BBJ; os meses de out/13 e nov/13 apresentaram, respectivamente 22,2% e 50,0% de resultados não conformes para amostras do SISÁGUA.

Gráfico 3 – Avaliação do Monitoramento da Qualidade da água tratada realizada pela CAGECE e SISAGUA na rede de distribuição do SAA de Potiretama, no período de junho/2013 a novembro/2013 conforme Portaria MS 2.914/11, com relação ao número de amostras dos exames bacteriológicos, cloro residual livre e turbidez.
