AGÊNCIA
REGULADORA
DO ESTADO
DO CEARÁ

RELATÓRIO DE FISCALIZAÇÃO

RF/CSB/007/2020

**Assunto: Fiscalização do Sistema de Abastecimento
de Água do Município de Parambu.**

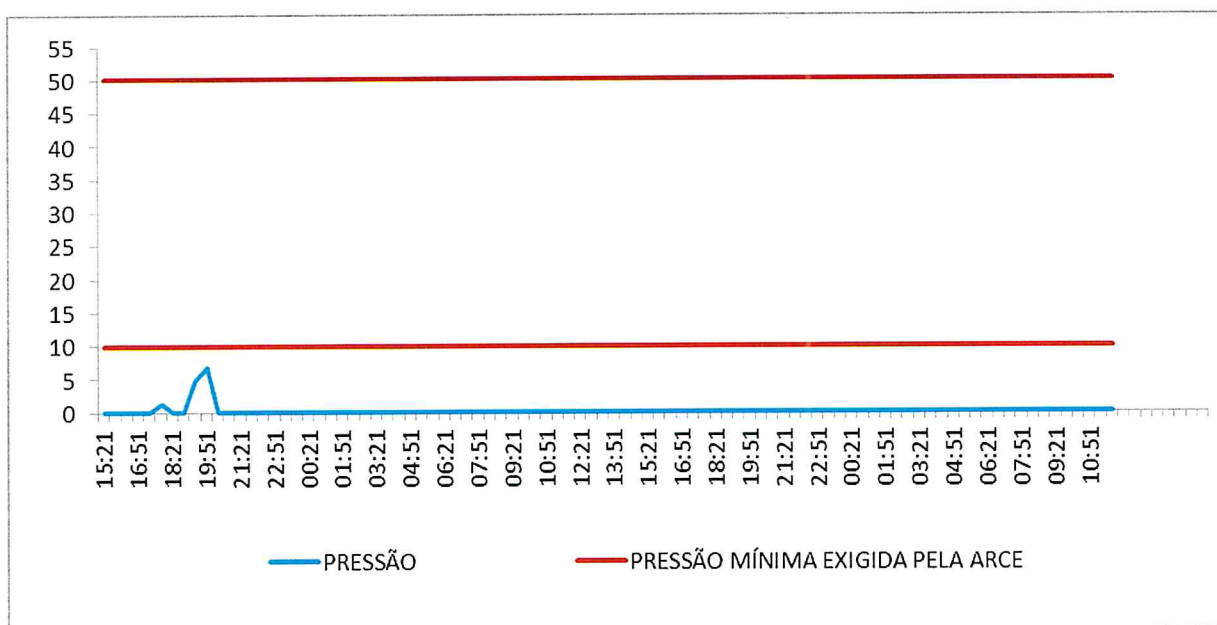
Gráfico 1 – Monitoramento da pressão com a instalação às 15:21 horas do dia 03/03/2020 e retirada às 10:51 horas do dia 05/03/2020, do aparelho datalogger, no endereço Rua João Alezandre de Araújo, nº 75 – Parambu.

- A ARCE realizou medições contínuas de pressão na rede de distribuição, do SAA de Parambu, com instalação do equipamento datalogger. Constatou-se descontinuidade no seguinte endereço: Rua João Alexandre de Araújo, nº 75 (Anexo II – item 28; Anexo IV – Gráfico 1);
- O SAA de Parambu opera através de sistemática de manobras, conforme cronograma apresentado (Anexo II – item 28).

Determinação D1: A CAGECE não deve interromper indevidamente a prestação dos serviços e deve restabelecer serviço quando exigido pela legislação, visando corrigir as não conformidades descritas na constatação C1.

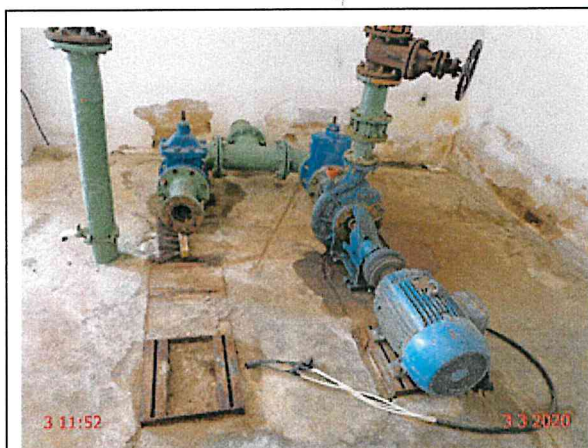
- A elevatória de água EEAT-01, do SAA de Parambu, não é dotada de bomba reserva (Anexo II – item 17; Foto 1);
- Os reservatórios RAP-03 e RAP-04, do SAA de Parambu, não são dotados de tampas de cobertura (Anexo II – item 36; Foto 2);
- Não existe acesso ao poço Amazonas PA-01 e aos poços que abastecem a RDA Sítio Acarape, do SAA de Parambu (Anexo II – item 2; Foto 3);
- O reservatório REL-01, do SAA de Parambu, não é dotado de tampa na abertura de inspeção (Anexo II – item 33; Foto 4);
- A CAGECE não implementou o sistema de monitoramento da continuidade em pontos críticos da RDA do SAA de Parambu (Anexo II – item 25).

Foto 1 – EEAT-01: ausência de bomba reserva.

Determinação D2 – A CAGECE deve cumprir as normas técnicas e os procedimentos estabelecidos para a implantação das instalações do sistema de abastecimento de água, visando corrigir as não conformidades descritas na constatação C2.

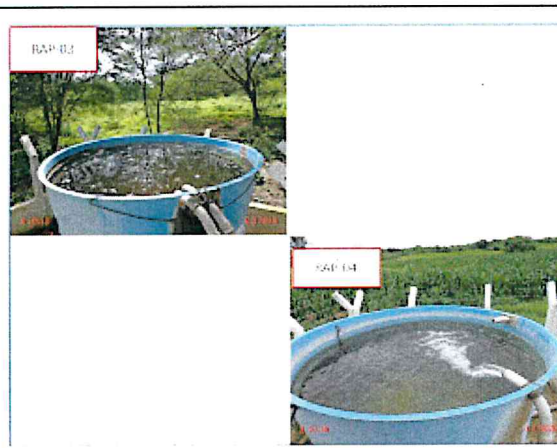
Foto 2 – RAP-03 e RAP-04: ausência de tampa e de identificação.

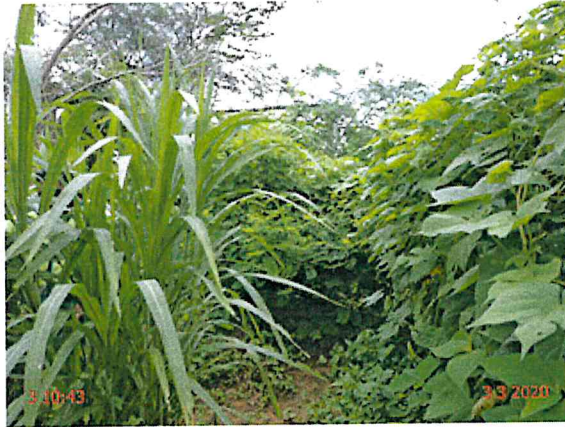
Foto 3 – PA-01: Sem acesso adequado à área do poço.

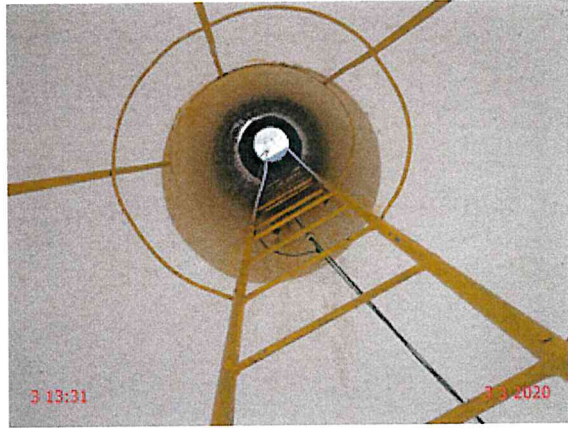
Foto 4 – REL-01: ausência de tampa na abertura de inspeção.

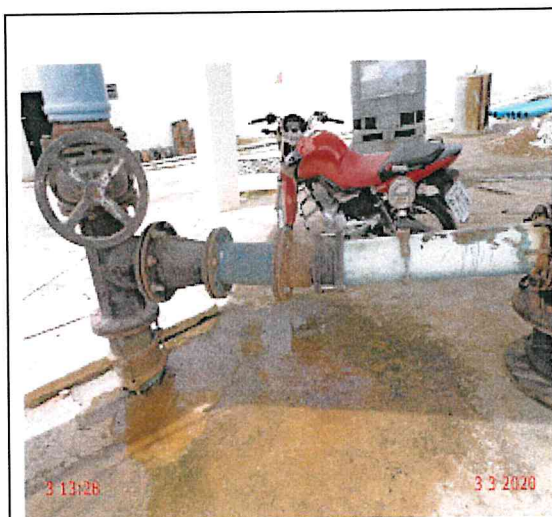
- O acesso ao local da plataforma de captação está interrompido pela vegetação (Anexo II – item 11; Foto 35);
- Ocorre vazamento na junta do *By Pass* do reservatório REL-01 do SAA de Parambu (Anexo II – item 37; Foto.5);
- As elevatórias de água EEAT-02 e EEAT-03, do SAA de Parambu, não são dotadas de identificação (Anexo II – item 18; Foto 6);
- A ventosa da adutora de água bruta do SAA de Parambú, localizada no Sítio Ingá, está com vazamento (Anexo II – item 1; Foto 7);
- A iluminação no poço PT-01, que abastece a RDA Beleza do SAA de Parambu, está com defeito (Anexo II – item 5; Foto 8);

Foto 5 – REL-01: vazamento na junta do *by-pass*.

Determinação D3 – A CAGECE deve realizar operação e manutenção adequada das unidades integrantes do sistema de abastecimento de água, visando corrigir as não conformidades descritas na constatação C3.

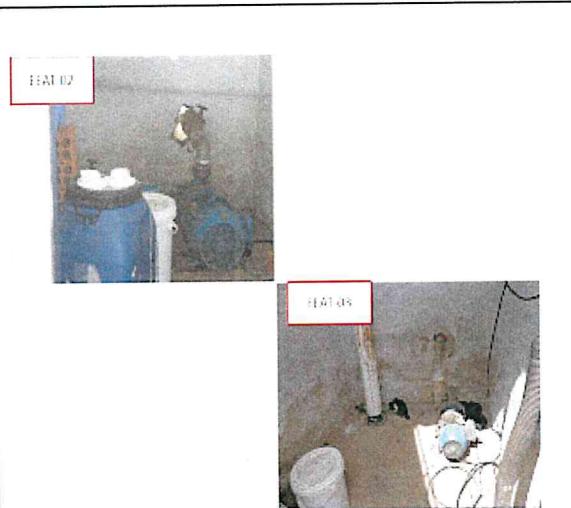
Foto 6 – EEAT-02 e EEAT-03: ausência de identificação.

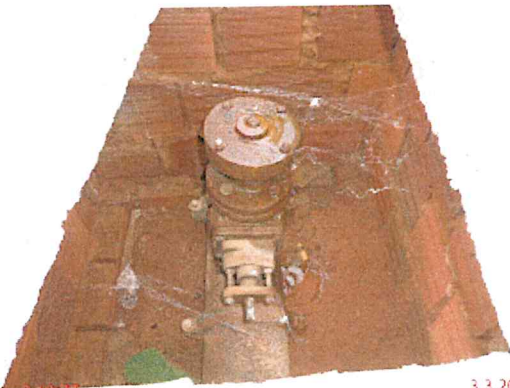
Foto 7 – AAB: vazamento na ventosa.

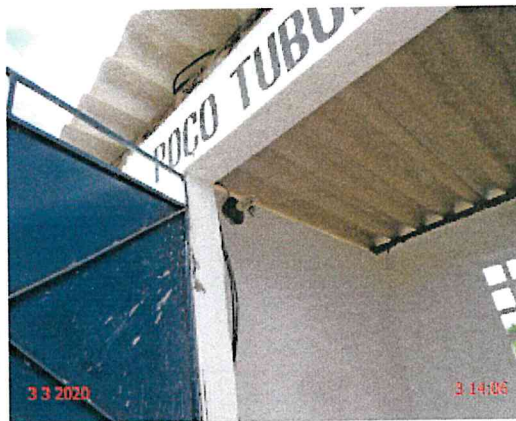
Foto 8 – PT-01: lâmpada não acende.

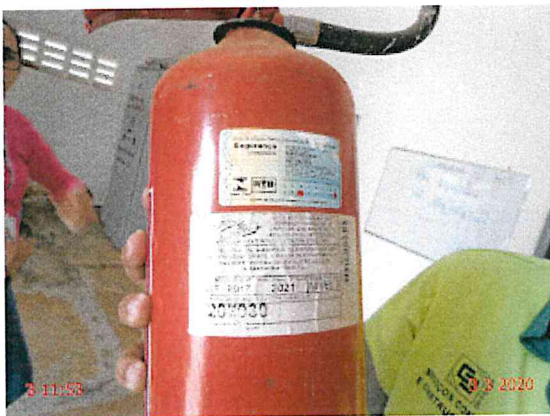
- O extintor de incêndio da elevatória de água EEAT-01, do SAA de Parambu, encontra-se com a validade vencida (Anexo II – item 19; Foto 9);
- Na adutora de água bruta, do SAA de Parambu, existe um registro de descarga com vazamento, cuja caixa de proteção está danificada (Anexo II – item 1; Foto 10);

Foto 9 – EEAT-01: o extintor de incêndio está com a validade vencida.

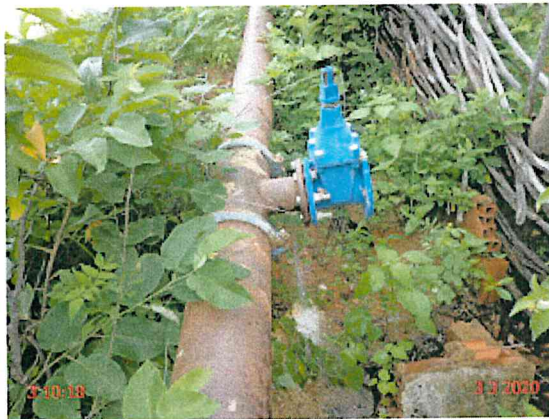
Foto 10 – AAB: vazamento no registro de descarga e caixa de proteção danificada.

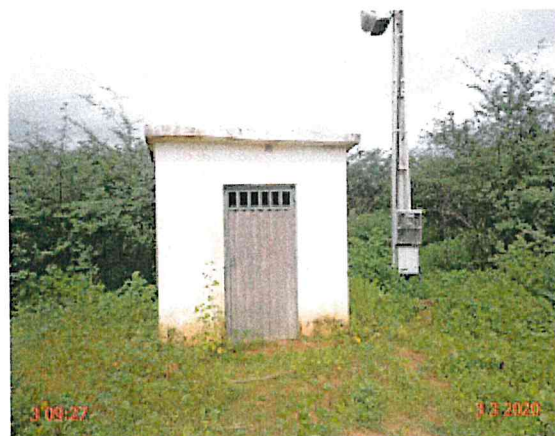
- A elevatória EECS-02, do SAA de Parambu, não está identificada (Anexo II – item 9; Foto 11);
- O poço PT-01 que abastece a RDA Beleza, do SAA de Parambu, não é dotado de laje de proteção (Anexo II – item 6; Foto 12);

Foto 11 – EECS-02/Captação: ausência de identificação e de placa de identificação de área destinada ao abastecimento público.

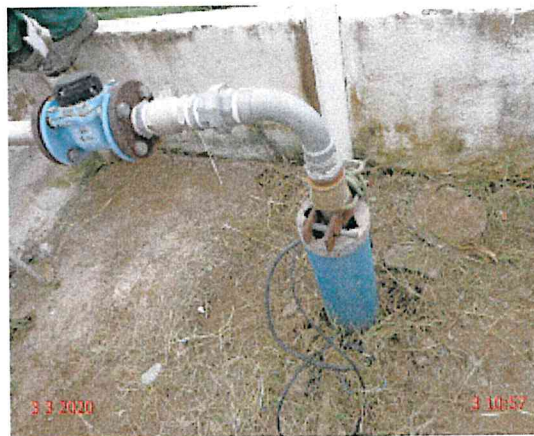
Foto 12 - PT-01: ausência de laje de proteção.

As proteções dos poços são adequadas? (laje e tampa)	<input type="radio"/> SIM <input checked="" type="radio"/> NÃO <input type="radio"/> N/A
O poço PT-01 do SAA de Parambu, que abastece a RDA Beleza, não é dotado de laje de proteção.	
A cerca ou muro de delimitação está em bom estado de conservação/manutenção?	<input type="radio"/> SIM <input checked="" type="radio"/> NÃO <input type="radio"/> N/A
O muro do poço Amazonas PA-02, do SAA de Parambu, apresenta pintura e estrutura deteriorada.	
O horímetro instalado no quadro de comando está em perfeito funcionamento?	<input checked="" type="radio"/> SIM <input type="radio"/> NÃO <input type="radio"/> N/A
CSB - Captação Superficial	
O volume captado garante o abastecimento sem colapso ou intermitência na distribuição?	<input checked="" type="radio"/> SIM <input type="radio"/> NÃO <input type="radio"/> N/A
O manancial está protegido de lançamentos de efluentes de esgoto?	<input checked="" type="radio"/> SIM <input type="radio"/> NÃO <input type="radio"/> N/A

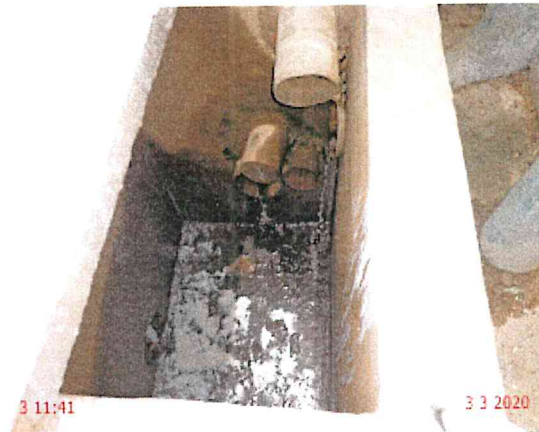
- Os filtros F-01 e F-02, do SAA de Parambu, apresentam a pintura deteriorada (Anexo II – item 14; Foto 13);
- O registro do filtro F-01 do SAA de Parambu não garante vedação (Anexo II – item 15; Foto 14);

Foto 14 – F-01: registro sem vedação.

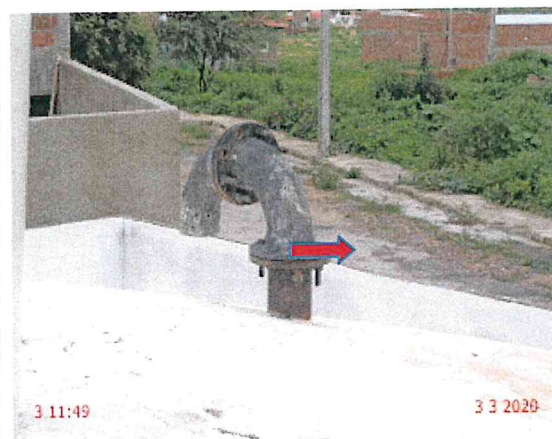
- As tubulações de ventilação do reservatório RAP-01, do SAA de Parambu, não são dotadas de tela de proteção (Anexo II – item 31; Foto 15);
- Ocorre vazamento na tubulação de recalque (PEAD), localizada na área da captação do SAA de Parambu (Anexo II – item 8; Foto 16);

Foto 15 – RAP-01: ausência de tela de proteção na tubulação de ventilação.

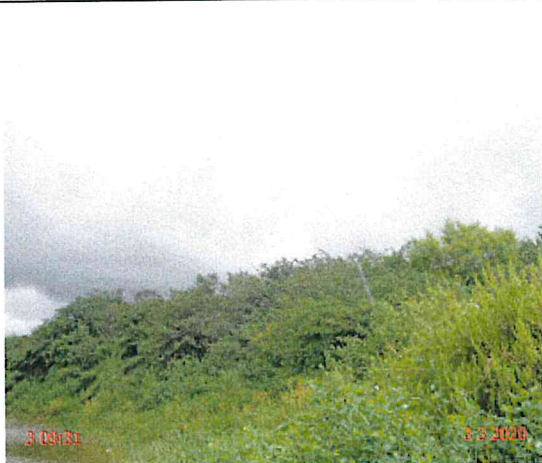
Foto 16 – EECS-02: vazamento na tubulação de recalque.

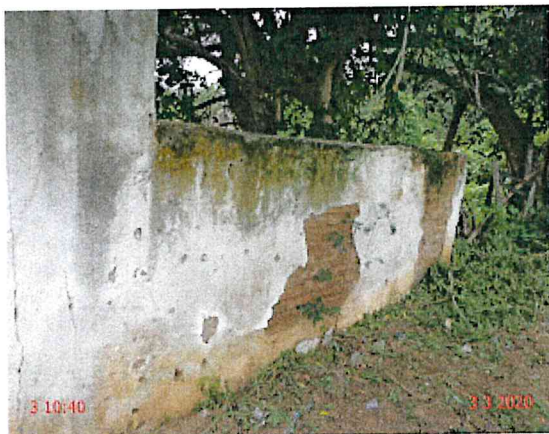
- Não existe extintor de incêndio na loja de atendimento/almojarifado do SAA de Parambu (Anexo II – item 12);
- O muro do poço Amazonas PA-02, do SAA de Parambu, apresenta pintura e estrutura deteriorada (Anexo II – item 3; Foto 17);

Foto 17 – PA-02: muro apresenta pintura e estrutura deteriorada.

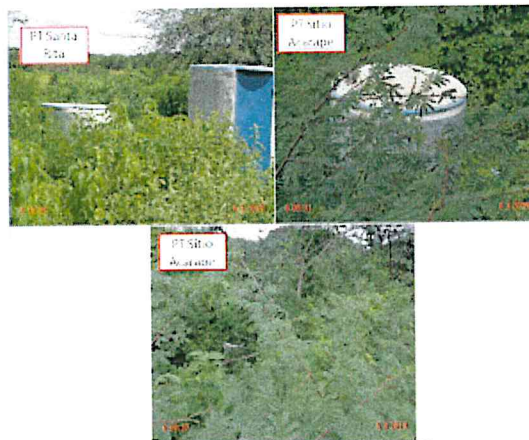
- Dois poços tubulares que abastecem o Sítio Acarape e um que abastece Santa Rita estão sem identificação, com excesso de vegetação e acesso difícil (Anexo II – item 4);

Foto 18 – Poços: ausência de identificação e acesso obstruído pela vegetação excessiva.

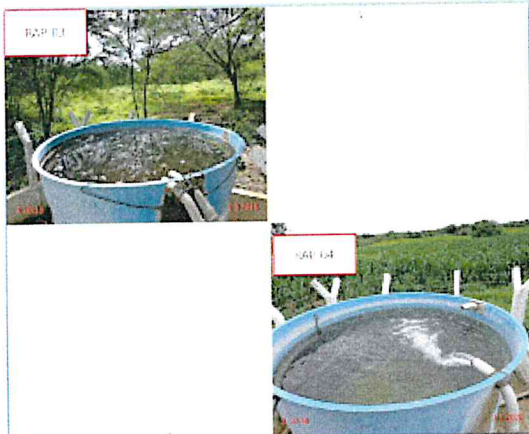
- Os reservatórios RAP-03 e RAP-04, do SAA de Parambu, não estão identificados (Anexo II – item 35; Foto 19);
- Os registros de descargas, localizados nos endereços Travessa Deputado Joaquim Noronha Nobre, Rua Manoel Alves Teixeira, Rua Antônio de Matos e Sítio Acarape, não são dotados de caixa de proteção (Anexo II – item 29; Fotos 20 a 23);

Foto 19 – Reservatórios: RAP-03 e RAP-04 com ausência de tampa e de identificação.

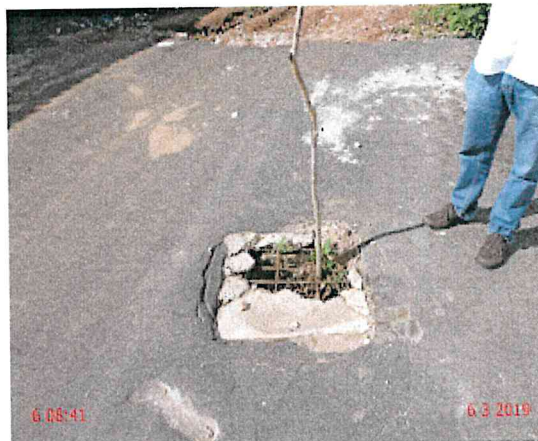
Foto 20 – RDA: registro de descarga, localizado no endereço Travessa Deputado Joaquim Noronha Nobre, sem caixa de proteção.

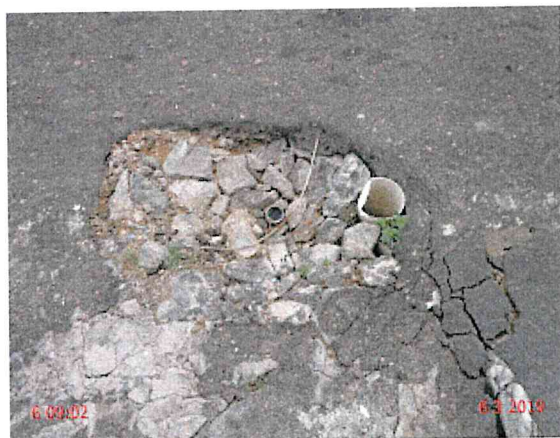
Foto 21 - RDA: registro de descarga, localizado no endereço Rua Manoel Alves Teixeira, sem caixa de proteção.

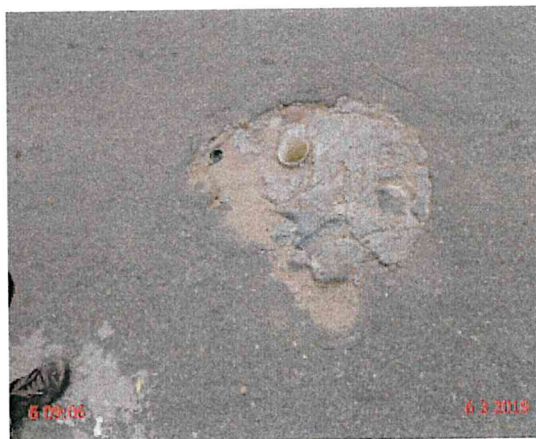
Foto 22 – RDA: registro de descarga, localizado no endereço: Rua Antonio de Matos, sem caixa de proteção.

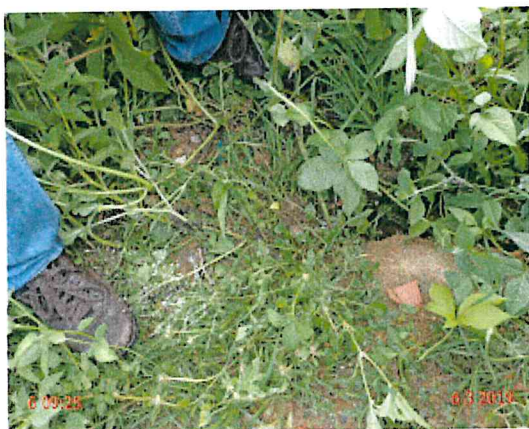
- O registro de descarga, localizado no endereço Rua Abdias, não é dotado de caixa de proteção e existe vegetação em excesso no local (Anexo II – item 29; Foto 24);

Foto 23 – RDA: excesso de vegetação na área do registro de descarga, localizado no endereço Rua Abdias.

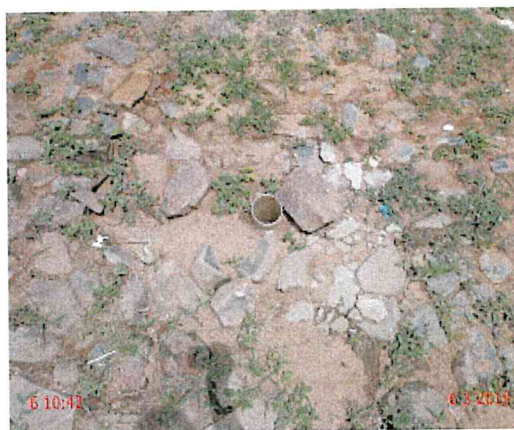
Foto 24 – RDA: registro de descarga, localizado no endereço Sítio Acarape, sem caixa de proteção.

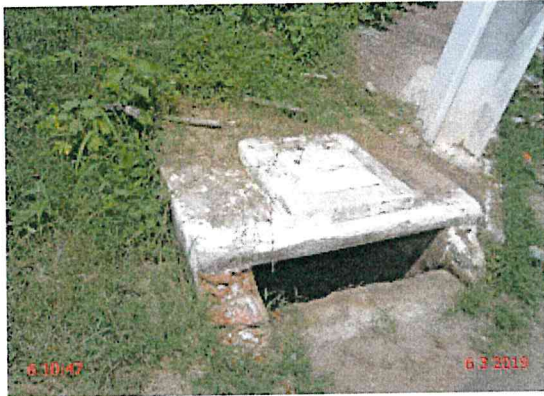
- O registro de descarga, localizado no endereço Rua Professora Maria do Socorro Noronha, foi soterrado sob um bueiro pela Prefeitura, impedindo as descargas no local (Anexo II – item 29; Foto 25);

Foto 25 – RDA: construção de um bueiro em cima do registro de descarga, localizado na Rua Professora Maria do Socorro Noronha.

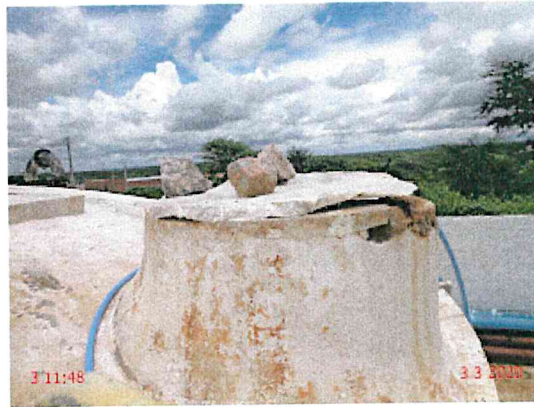
- A tampa da abertura de inspeção do reservatório RAP-01, do SAA de Parambu, não garante vedação (Anexo II – item 32; Foto 26);
- Existe uma tubulação de ventilação inadequada no reservatório RAP-01 do SAA de Parambu (Anexo II – item 30; Foto 27);

Foto 26 – RAP-01: tampa da abertura de inspeção não garante vedação.

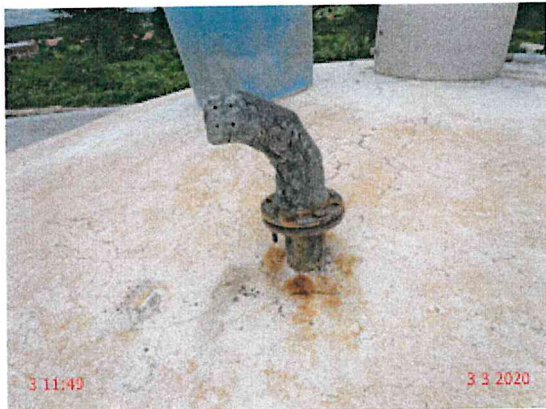
Foto 27 – RAP-01: tubulação de ventilação inadequada.

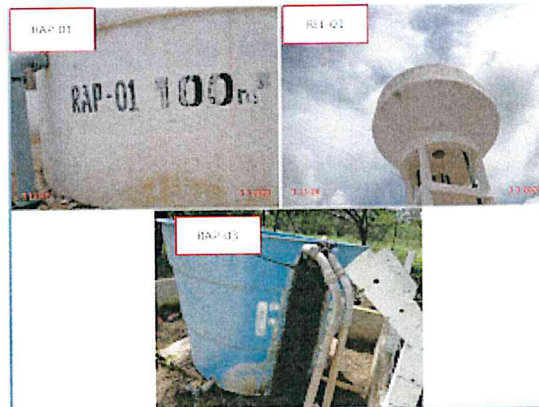
- Os reservatórios RAP-01 e REL-01, do SAA de Parambu, apresentam pintura deteriorada (Anexo II – item 34; Foto 28);
- Existem 5 (cinco) poços desativados, que abastecem Santa Rita, cujas instalações estão sem manutenção: PT-01 com bomba queimada; PT-02 com casa de abrigo deteriorada; PT (próximo a escola) sem identificação, excesso de vegetação e falta de manutenção; PT (City Park) sem identificação, telhado danificado, pintura deteriorada e falta de manutenção; PT sem identificação e com presença de colmeia de abelhas (Anexo II – item 7).

Foto 28 – Reservatórios: RAP-01, RAP-03 e REL-01 apresentam pintura deteriorada.

As condições de conservação do reservatórios são adequadas? (pintura, rachaduras, corrosão, etc.)	<input type="radio"/> SIM <input checked="" type="radio"/> NÃO <input type="radio"/> N/A
Os reservatórios RAP-01 e REL-01, do SAA de Parambu, apresentam pintura deteriorada.	
A cerca / muro delimitador da área do reservatório está em bom estado de conservação?	<input checked="" type="radio"/> SIM <input type="radio"/> NÃO <input type="radio"/> N/A
O Guarda Corpo do reservatório está adequado? Cobre toda a área de cobertura?	<input checked="" type="radio"/> SIM <input type="radio"/> NÃO <input type="radio"/> N/A
Existe tubulação para descarga de fundo e respectivo registro das descargas realizadas?	<input checked="" type="radio"/> SIM <input type="radio"/> NÃO <input type="radio"/> N/A
Existe escadas de acesso aos reservatórios ?	<input checked="" type="radio"/> SIM <input type="radio"/> NÃO <input type="radio"/> N/A

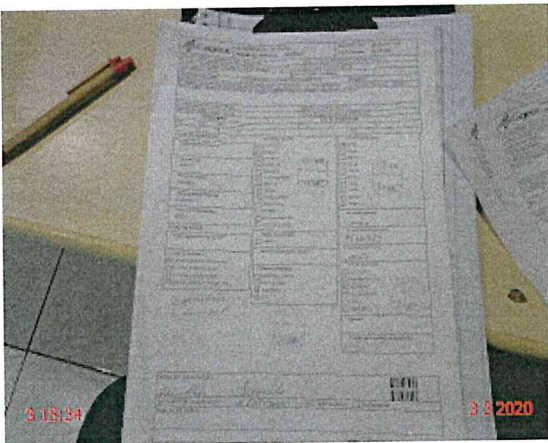
Foto 30 – Ordem de serviço nº48477597 fora do prazo.

Determinação D4 – A CAGECE deve cumprir os prazos estabelecidos para a execução de serviços e não deixar a fixação de seu termo inicial ao seu exclusivo critério, visando corrigir as não conformidades descritas na constatação C4.

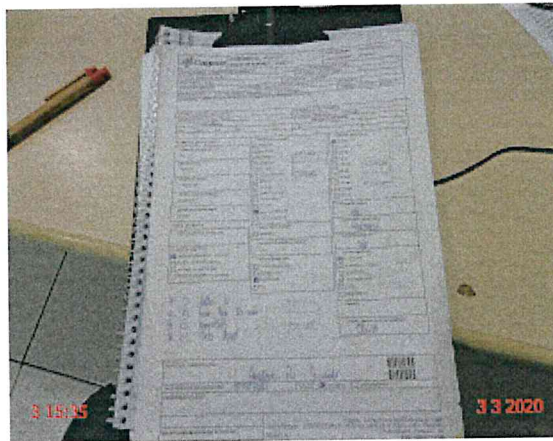
Foto 31 – Ordem de serviço nº48437371 fora do prazo.

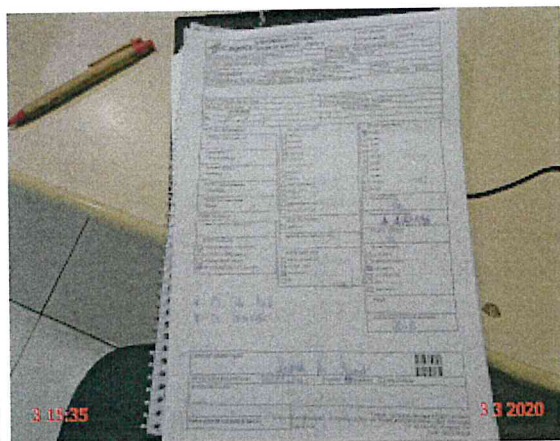
Foto 32 – Ordem de serviço nº47620145 fora do prazo.

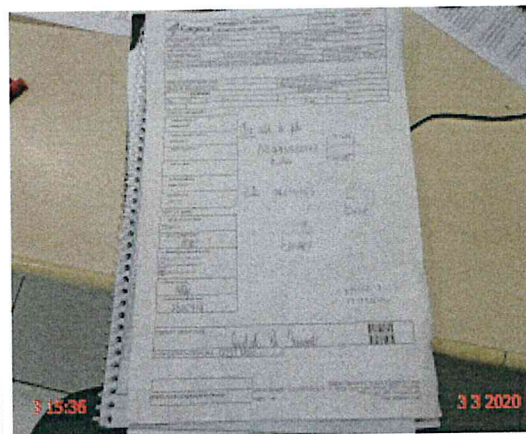
Foto 33 – Ordem de serviço nº47496882 fora do prazo.

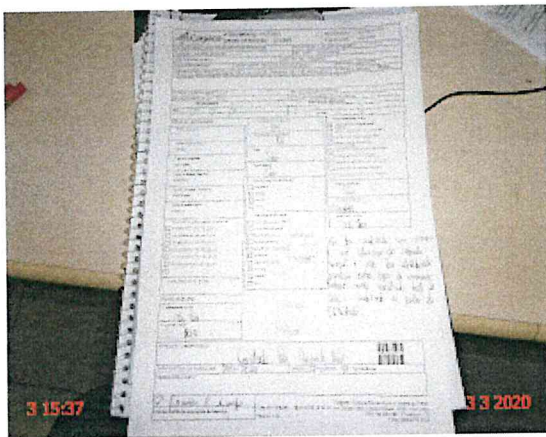
Foto 34 – Ordem de serviço nº 47620994 fora do prazo.

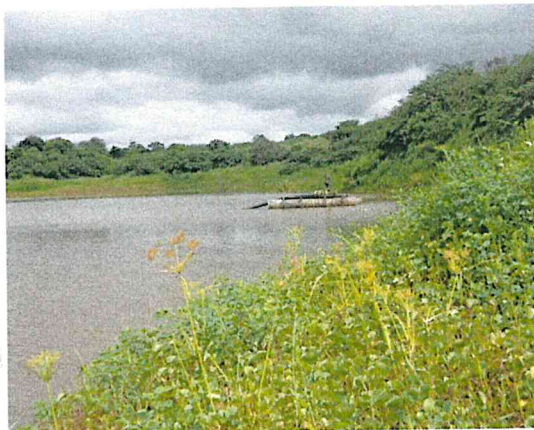
Foto 35 – O acesso ao local da plataforma de captação está interrompido pela vegetação

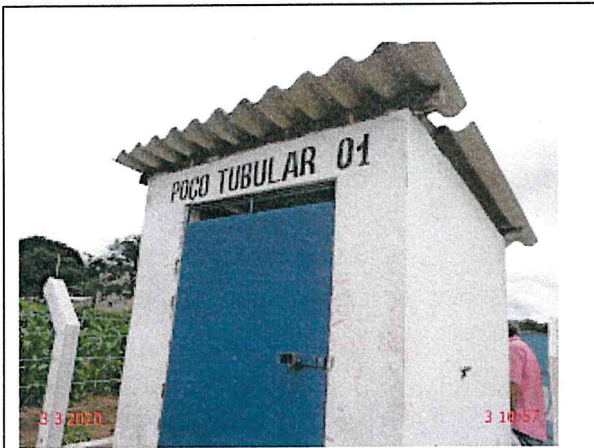
Foto 36 – PT-01: PT identificado diferente do Croqui.

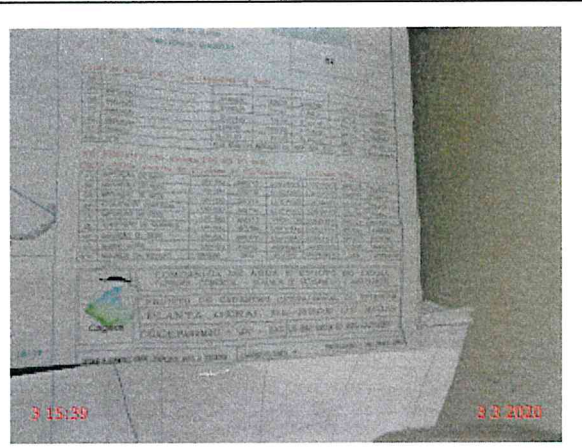
- O poço PA-01 não está desativado ao contrário do que é informado no croqui (Anexo II – item 20);
- Não existe cadastro técnico atualizado da rede de distribuição de água do SAA de Parambu. Data da última atualização foi março de 2015 (Anexo II – item 27; Foto 37).

Foto 37 – RDA Parambu: cadastro técnico desatualizado

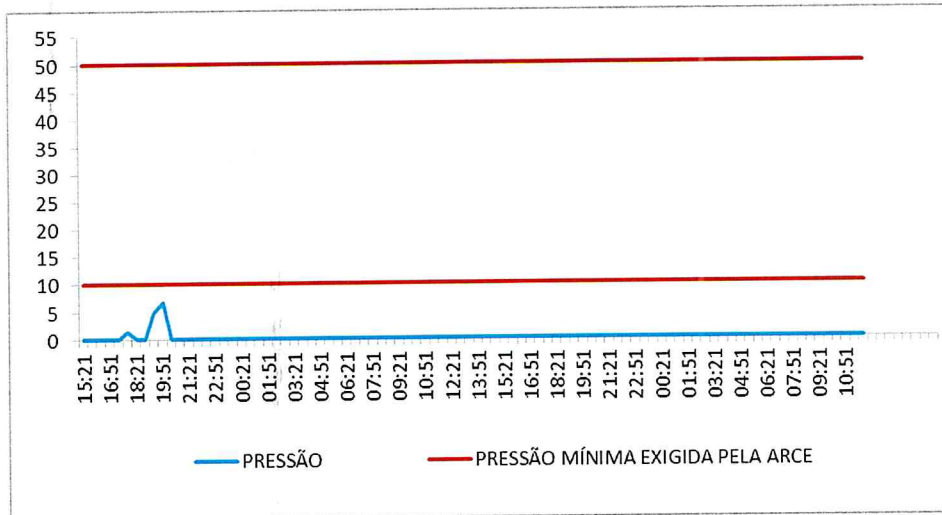
Gráfico 1 – Monitoramento da pressão com a instalação às 15:21 horas do dia 03/03/2020 e retirada às 10:51 horas do dia 05/03/2020, do aparelho datalogger, no endereço Rua João Alexandre de Araújo, nº 75 – Parambu.

A ARCE realizou medições contínuas de pressão na rede de distribuição, do SAA de Parambu, com instalação do equipamento datalogger. Constatou-se descontinuidade no seguinte endereço: Rua João Alexandre de Araújo, nº 75. -O SAA de Parambu opera através de sistemática de manobras, conforme cronograma apresentado.	
No período verificado, a rede de distribuição esteve isenta de vazamentos? (verificar os RECOPs e anotar a frequência das ocorrências)	<input checked="" type="radio"/> SIM <input type="radio"/> NÃO <input type="radio"/> N/A
Existe cadastro técnico atualizado da rede de distribuição? (anotar a data da última atualização)	<input type="radio"/> SIM <input checked="" type="radio"/> NÃO <input type="radio"/> N/A
Não existe cadastro técnico atualizado da rede de distribuição de água do SAA de Parambu. Data da última atualização foi março de 2015.	
CSB - Reservatórios	
O para raio e lâmpada de obstáculo estão em bom estado de conservação?	<input checked="" type="radio"/> SIM <input type="radio"/> NÃO <input type="radio"/> N/A

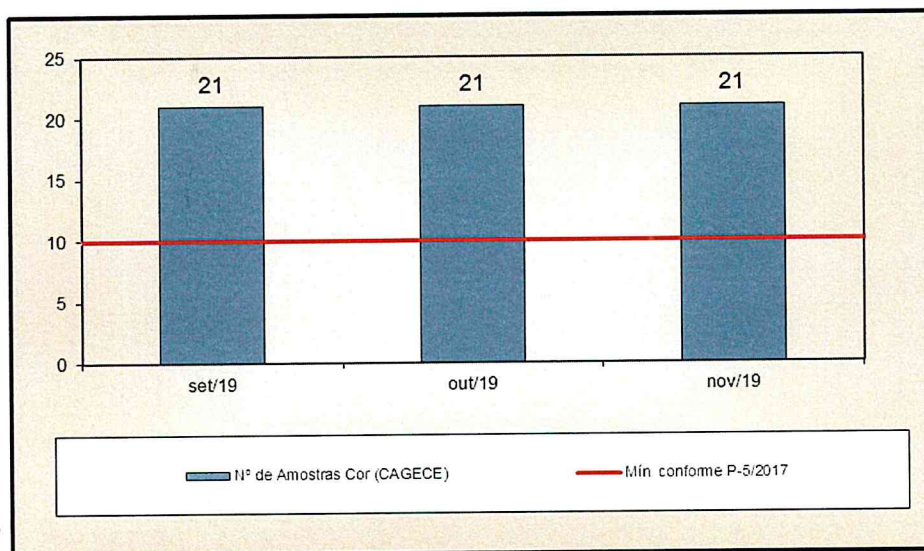
Gráfico 2 – Avaliação do Monitoramento da Qualidade da água tratada realizado pela CAGECE, na rede de distribuição do SAA de Parambu, no período de setembro/2019 a novembro/2019, conforme Portaria de Consolidação MS nº 5/2017, referente ao número de amostras do parâmetro cor.

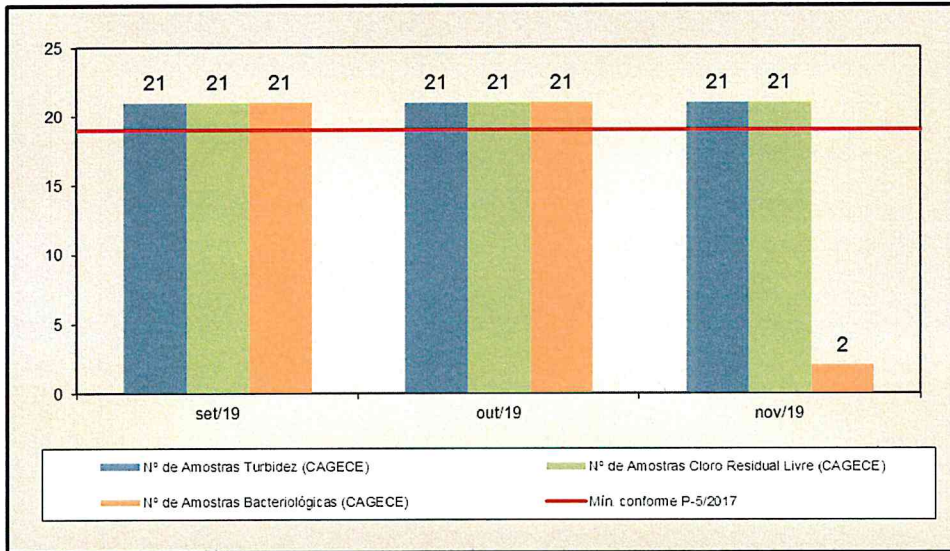
Gráfico 3 – Avaliação do Monitoramento da Qualidade da água tratada realizado pela CAGECE, na rede de distribuição do SAA de Parambu, no período de setembro/2019 a outubro/2019, conforme Portaria de Consolidação MS nº 5/2017, com relação ao número de amostras dos exames bacteriológicos, cloro residual livre e turbidez.
