**RELATÓRIO DE FISCALIZAÇÃO
RF/CSB/0008/2013**

Assunto: Fiscalização do Sistema de Abastecimento
de Água do Município de Itaiçaba

COORDENADORIA DE SANEAMENTO BÁSICO

Fortaleza – CE
Junho/2013

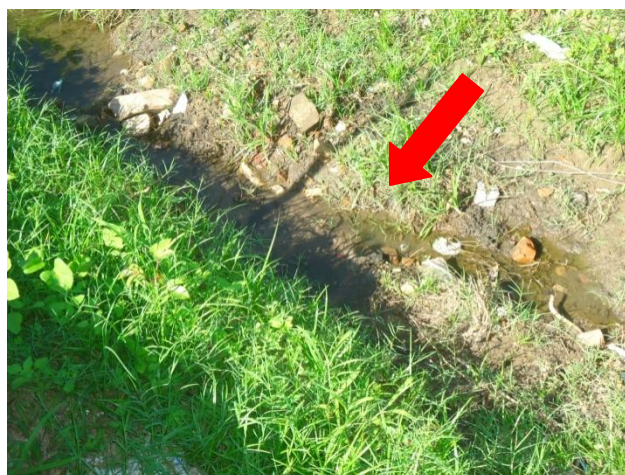
- g) Constatou-se vazamento na AAB-01 próximo à captação (**Anexo I**, item 1.3-II-2);
- h) A caixa do medidor proporcional está danificada nas EERD-01 e EERD-02 (**Anexo I**, item 1.4-III-1); #

2	A adutora está isenta de vazamentos? (Ver RECOP e verificar causas)	N	22	01.07	F4
Vazamento na Rua Cel João Correia próximo à captação.					
III. Outros					
1	Existe cadastro técnico atualizado da adutora?	S	22	01.07	-

Foto 4 – Adutora de água bruta com vazamento, próximo à captação.

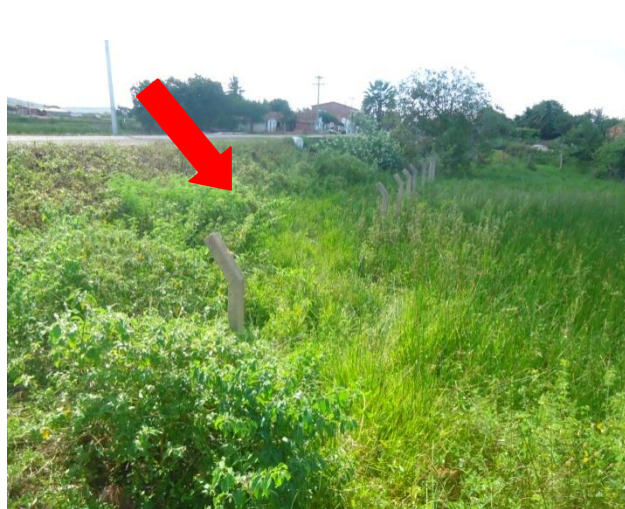
- a) Não existe sinalização identificando o manancial (**Anexo I**, item 1.1-I-1);*
- b) Constatou-se que a cerca da ETA está danificada (**Anexo I**, item 1.2-I-4);

4	A área está devidamente delimitada? (Cerca / muro)	N	22	01.07	F6
	Cerca danificada.				
5	As condições de limpeza do pátio externo são adequadas?	S	22	01.07	-
6	Existe algum animal circulando dentro dos limites da ETA?	N	22	01.07	-
II. Decantação					
1	Os decantadores estão em condições adequadas de operação e manutenção? Nº de decantadores: 1	N	22	01.07	F7, F19
	Vegetação na calha de saída d'água.				
2	Existem escadas de acesso aos decantadores?	S	22	01.06	F7
3	Se existem, as escadas de acesso estão em condições adequadas de uso?	S	22	01.07	F7
4	Existem passarelas com guarda-corpo de proteção no decantador p/ segurança do operador?	NA	22	01.06	-
5	O local para disposição do lodo retido pelos decantadores é adequado?	S	22	04.04	-
	Lagoa Manduca localizada em frente á ETA.				
III. Filtração					
1	Os filtros estão em condições adequadas de operação e manutenção? Nº de filtros: 2.	S	22	01.07	F9, F10

Foto 6 – Cerca danificada.

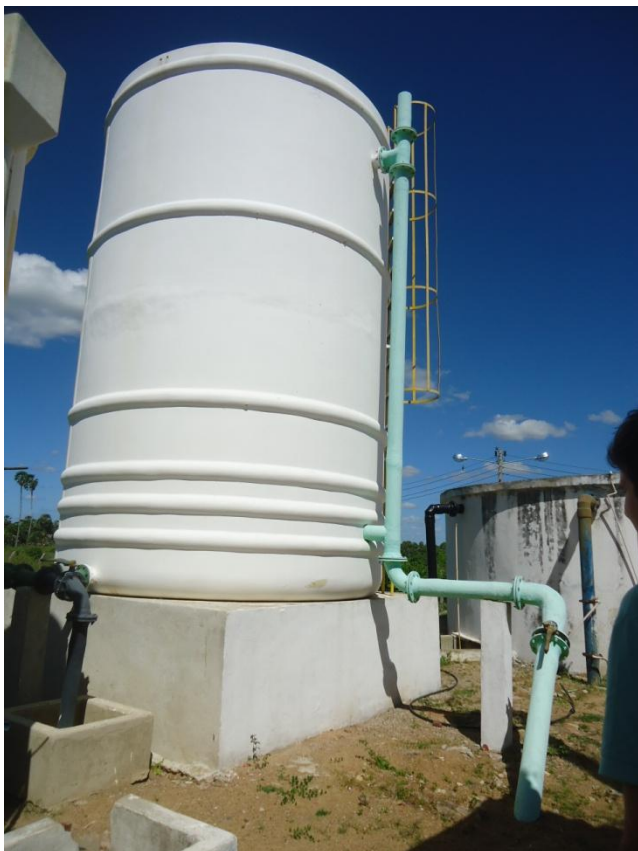
Foto 7 – Flocodecantador sem identificação.

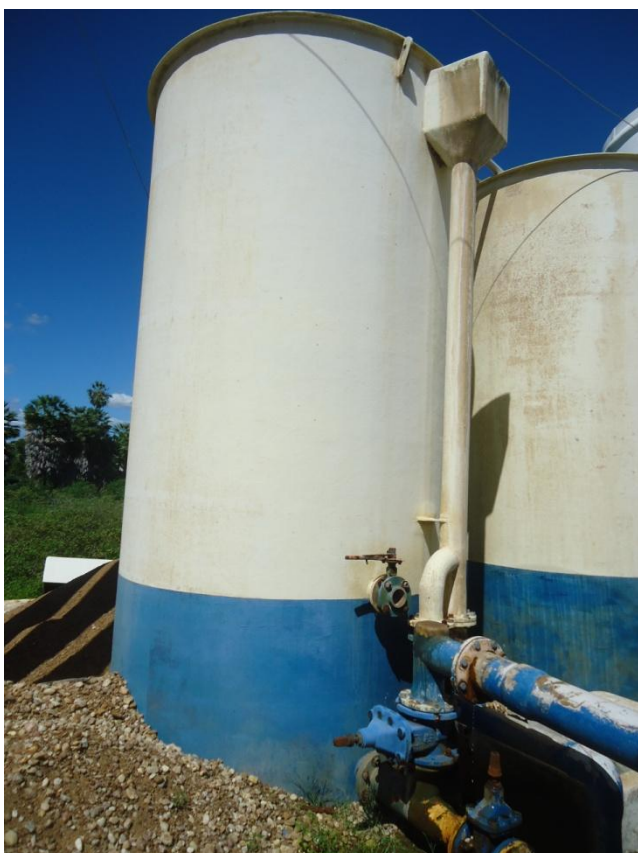
- c) O Floculador e os Filtros F-01 e F-02 não possuem identificação (**Anexo I**, item 1.2-IV-1);
- d) Os Filtros F-01 e F-02 estão sem tampas (**Anexo I**, item 1.2-III-6);

Foto 13 – F-01 sem identificação.

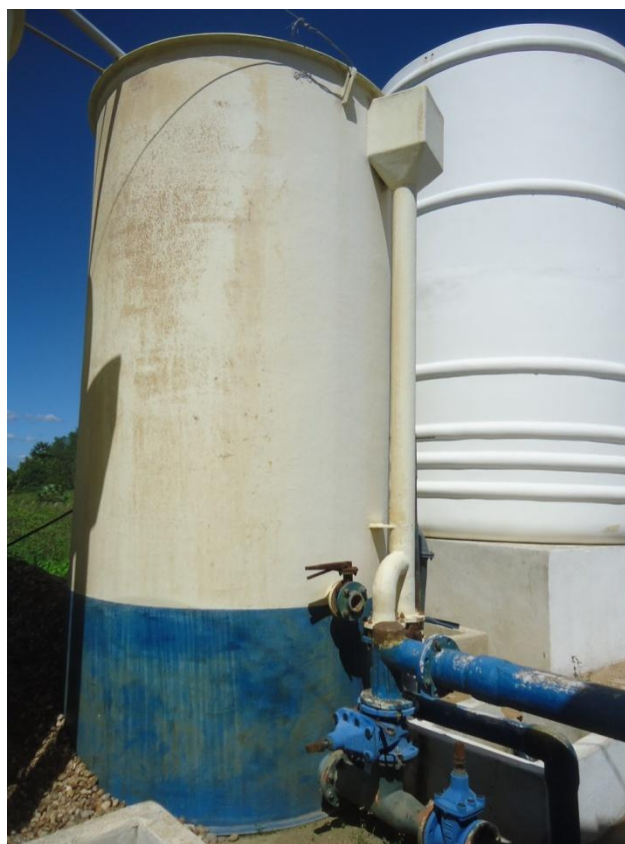
Foto 14 – F-02 sem identificação.

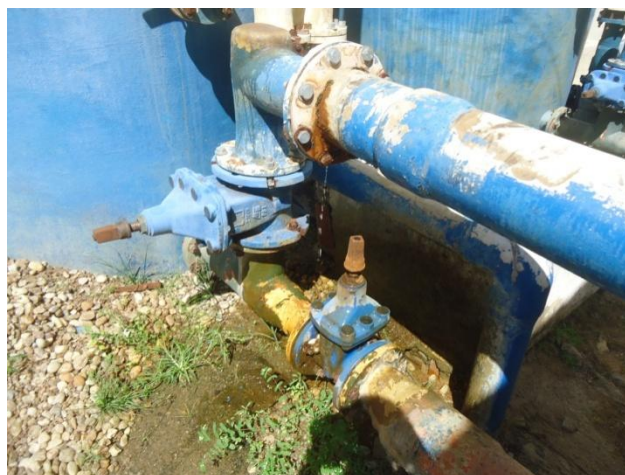
- e) Constatou-se ausência de guarda-corpo na escada de acesso do F-01 (**Anexo I**, item 1.2-IV-4);
- f) Constatou-se vazamento no registro do F-01 (**Anexo I**, item 1.2-IV-7);#

6	Os filtros possuem tampas adequadas?	S	22	01.06	F20
	As tampas não são utilizadas diante da dificuldade de retirada para lavagem diária.				
7	Há vazamentos nas tubulações e registros dos filtros?	S	22	01.07	F16
	Vazameto no registro do F-01.				
8	As águas de lavagem e de descargas de fundo estão sendo dispostas em local adequado? Frequência de lavagem:diária e descargas: a cada 2h.	S	22	04.04	-
11	Há presença de bolhas na filtração (observar na superfície da água filtrada)	N	22	01.07	-
12	Há carreamento do leito filtrante? (<i>Observar na caixa de descarga de fundo / lavagem</i>)	N	22	01.07	-
IV. Casa de Química					
1	As condições de higiene e limpeza são adequadas?	S	22	01.07	-
2	Existe almoxarifado para produtos químicos?	S	22	01.06	-
3	Em caso positivo, o local possui condições adequadas para armazenamento dos produtos? Os produtos estão adequadamente armazenados?(<i>Temperatura ambiente, ventilação, espaço livre p/ circulação, isolamento das áreas administrativas, estrados, etc</i>)	NA	22	01.07	F23

Foto 16 – Registro F-01 com vazamento.

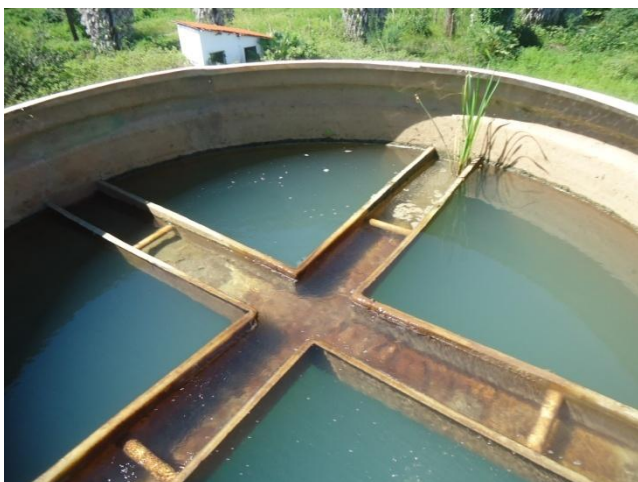
Foto 19 – Vegetação na calha de saída de água do Floccodecantador.

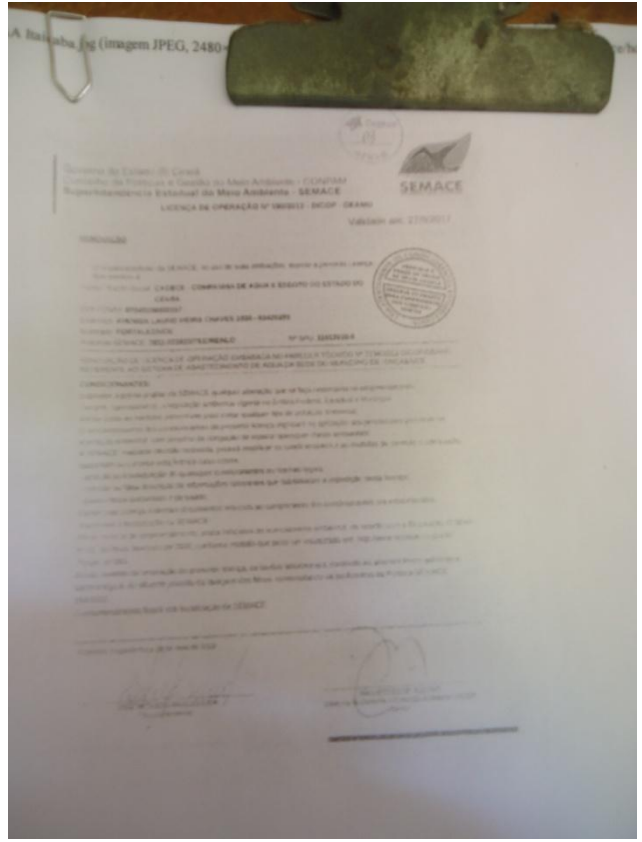
Foto 29 – Licença de operação da SEMACE dentro do período de validade.

R1 – A CAGECE deve atualizar a validade da Licença de Operação da SEMACE na placa que fica na entrada da ETA.

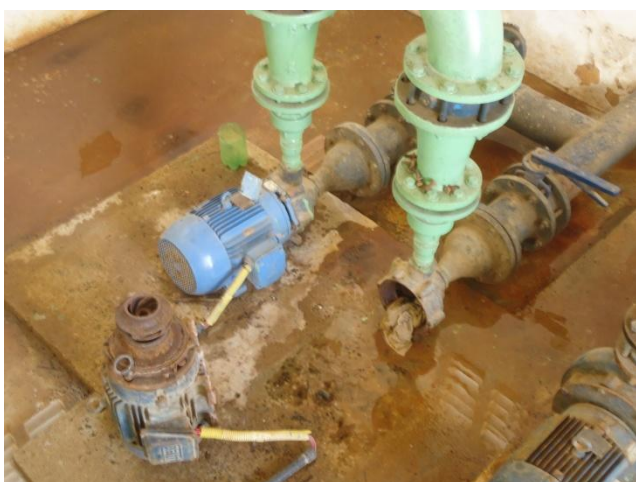
- a) Constatou-se ausência de bomba reserva instalada na captação e na EEAT-01 (**Anexo I**, item **1.1 - II - 5**); *
- b) Constatou-se ausência de horímetro nos quadros de comando das Estações Elevatórias EERD-01, EERD-02, EECS-01 (**Anexo I**, item **1.4 - II - 3**); *
- c) Constatou-se ausência de amperímetro nas Estações Elevatórias EECS-01, EEAT-01, EEAT-02, EERD-01 e EERD-02 (**Anexo I**, item **1.4 - II - 3**);*
- d) Constatou-se ausência de voltímetros nas Estações Elevatórias EECS-01, EEAT-01 e EERD-02 (**Anexo I**, item **1.4 - II - 3**);*
- e) Constatou-se ausência de tela de proteção na tubulação de ventilação do RSE-01 (**Anexo I**, item **1.5 - II - 10**);
- f) Constatou-se ausência de sistema de controle de nível no REL-01 (**Anexo I**, item **1.5 - II - 12**);

Foto 34 – EEAT-01 sem bomba reserva.

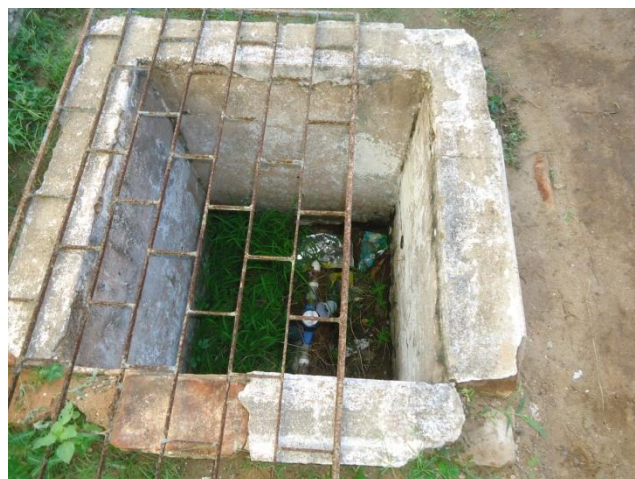
5	Existe dispositivo de proteção anti golpe? Anotar quais e a quantidade inspecionada. (Torre de equilíbrio, TAU, retenção, volante de inércia, reservatório hidropneumático)	S	22	01.06	F8
Torre de equilíbrio.					
6	Se existe o dispositivo inspecionado está funcionando adequadamente?	S	22	01.07	F8
III. Outros					
1	Caixa do medidor danificada na EERD-01 e EERD-02.

Foto 41 – Caixa do medidor proporcional danificada.

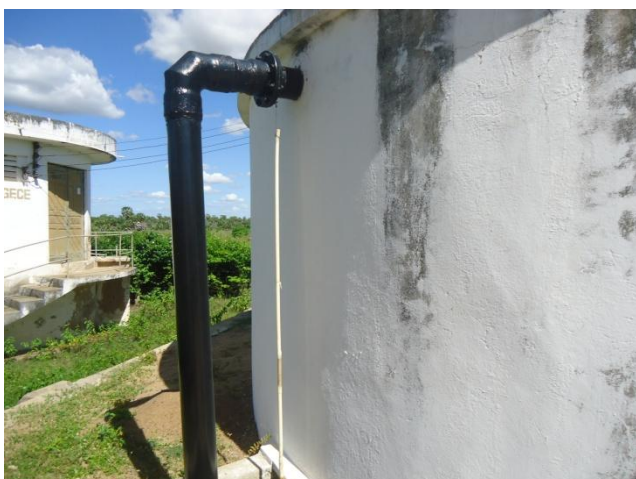
- i) Constatou-se ausência de identificação e pintura deteriorada no RSE-01 e REL-01 (**Anexo I**, item 1.5-II-1) #
- j) Constatou-se pára-raios com defeito no REL-01 (**Anexo I**, item 1.5-II-19)

Foto 42 – RES-01 com pintura deteriorada e ausência de identificação.

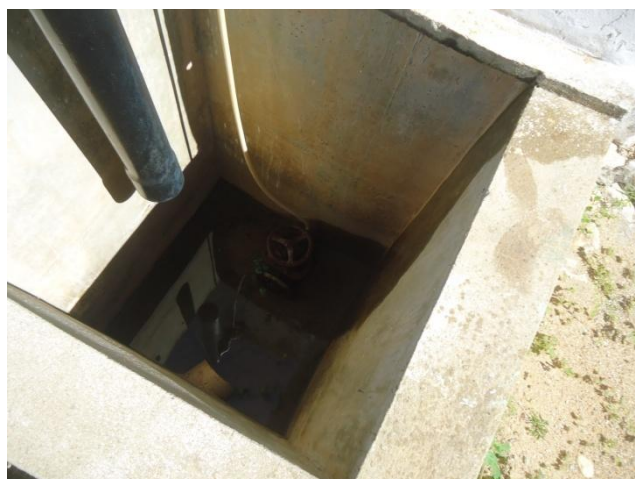
Foto 43 – Caixa de descarga de fundo sem grade de proteção.

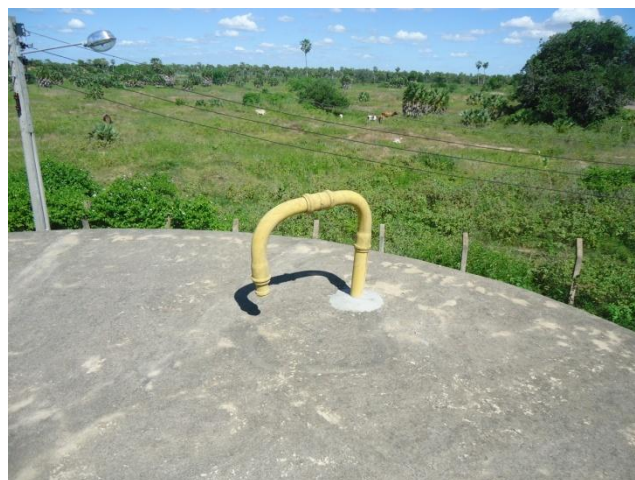
Foto 45 – Tubulação de ventilação sem tela de proteção.

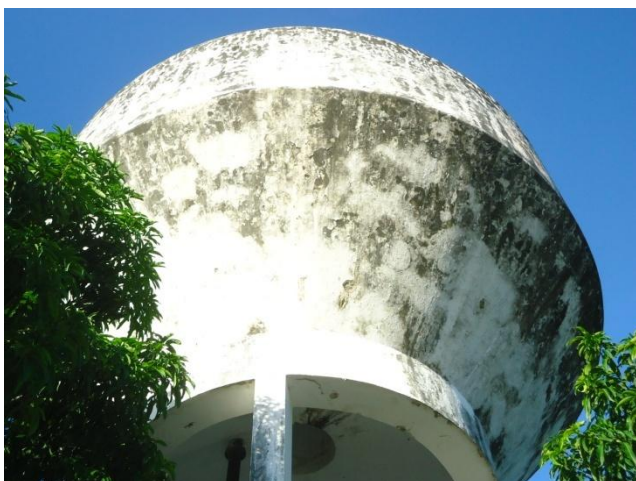
Foto 46 – REL-01 com pintura danificada e sem identificação.

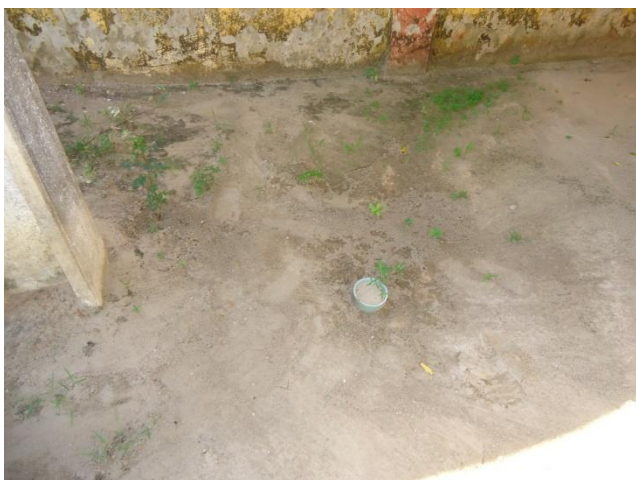
- k) Existem 3 registros de descarga na rede soterrados e 1 sem caixa de proteção (**Anexo I**, item 1.6-V-2) #
- l) Constatou-se que não é realizada limpeza dos reservatórios há mais de 6 meses (**Anexo I**, item 1.5-II-15)

Foto 52 – Registro de descarga na rede sem caixa de proteção – Rua Seis – Centro.

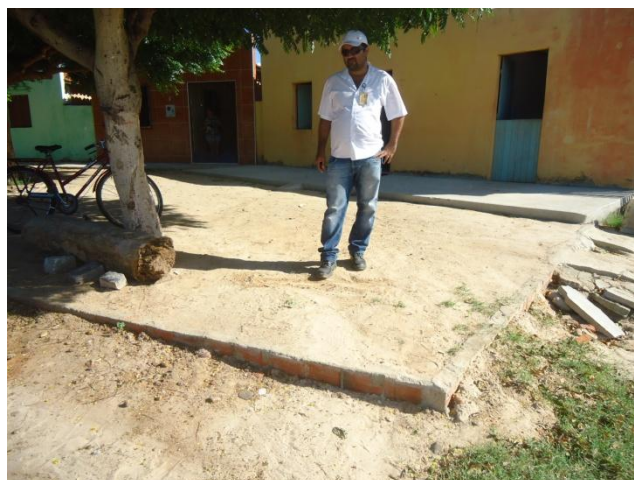
Foto 53 – Registro de descarga na rede soterrado – Av. Luis Gomes Diniz.

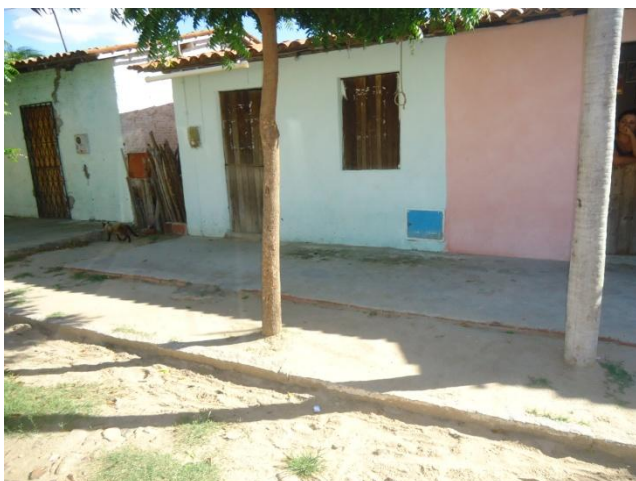
Foto 54 – Registro de descarga na rede soterrado – Rua Davi Barros.

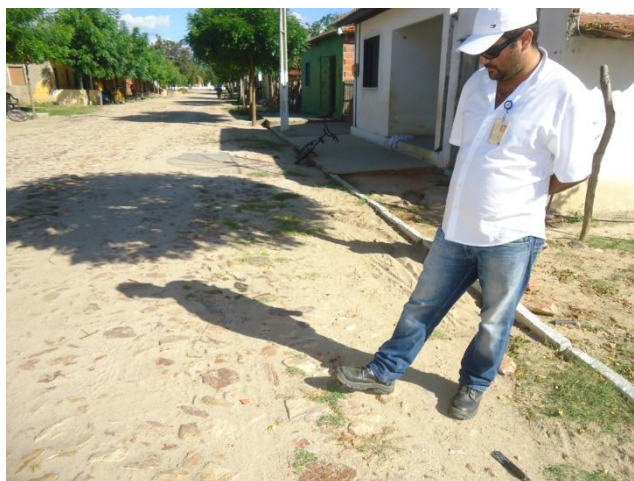
Foto 55 – Registro de descarga na rede soterrado – Rua Francisco Torres.

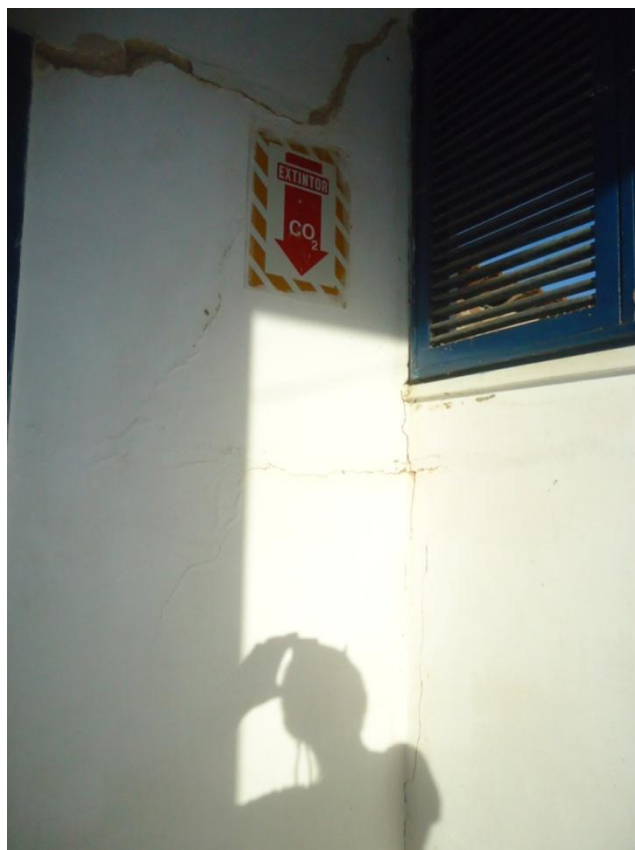
- a) Constatou-se ausência de placa indicativa no escritório da CAGECE (**Anexo 1**, item 4-I-1);
- b) Constatou-se ausência de extintores de incêndio no escritório (**Anexo 1**, item 4-I-8);
- c) Constatou-se ausência de extintores de incêndio no almoxarifado (**Anexo 1**, item 4-II-1);

Foto 65 – Ausência de extintor de incêndio no escritório.
