**RELATÓRIO DE FISCALIZAÇÃO
RF/CSB/0008/2014**

**Assunto: Fiscalização do Sistema de Abastecimento
de Água do Município de Jaguaruana**

COORDENADORIA DE SANEAMENTO BÁSICO

**Fortaleza – CE
Janeiro/2014**

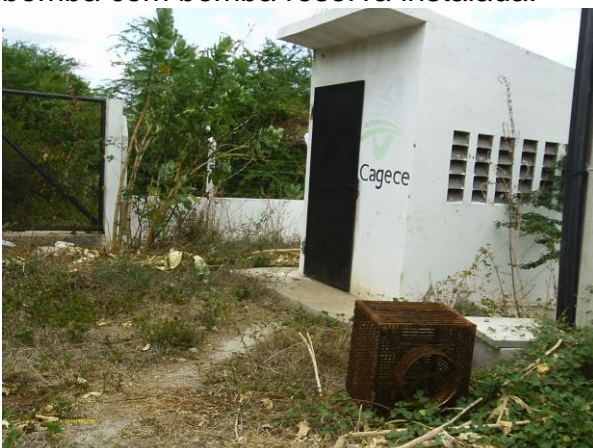
- a) Existe acúmulo de lixo e vegetação no interior da área da casa de abrigo do quadro de comando da EECS-01 (**Anexo A**, item 1.1-II-4);
- b) Não há placa indicativa que a ETA pertence à CAGECE (**Anexo A**, item 1.2-I-2);
- c) A pintura do aerador está deteriorada (**Anexo A**, item 1.2-II-5);
- d) Verificou-se ausência de identificação, pintura deteriorada e sinais de vazamento no decantador (**Anexo A**, item 1.2-III-1);#

Foto 3 - Casa de abrigo do QC EEAB-01: presença de lixo e vegetação excessiva na área externa.

Determinação D2- A CAGECE deve realizar operação e manutenção adequada das unidades integrantes do sistema de abastecimento de água, visando corrigir as não conformidades descritas na constatação C3.

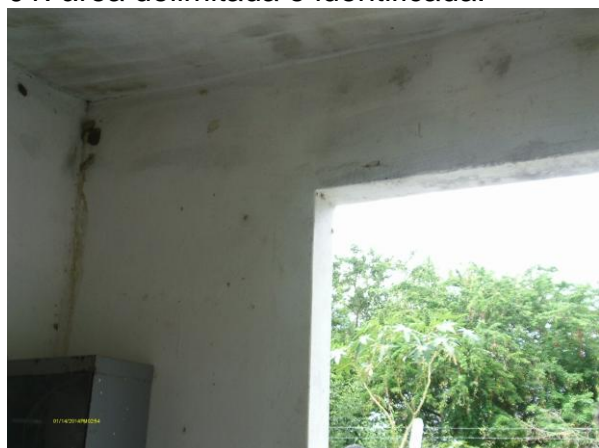
- a) Não há iluminação para trabalhos noturnos na casa de abrigo do quadro de comando da EECS-01 (**Anexo A**, item 1.1-II-9);
- b) Não há guarda-corpos de segurança nos acessos ao aerador (**Anexo A**, item 1.2-II-3);
- c) Não há guarda-corpos nas lajes de cobertura do REL-01 (**Anexo A**, item 1.5-I-6). *
- d) O índice de hidrometração é 99,2% (**Anexo A**, item 3-II-1).

Foto 4 - Casa de abrigo do QC EEAB-01: ausência de iluminação interna para trabalhos noturnos.

Determinação D1 - A CAGECE deve cumprir as normas técnicas e os procedimentos estabelecidos para implantação das instalações do sistema de abastecimento de água, visando corrigir as não conformidades descritas na constatação C2.

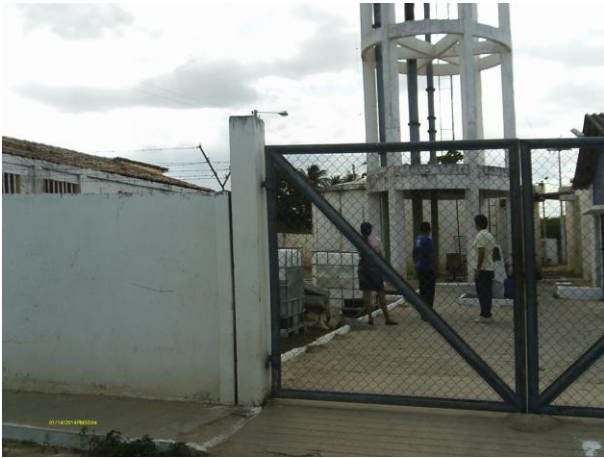
Foto 6 - ETA: ausência de placa indicativa que a área pertence à CAGECE.

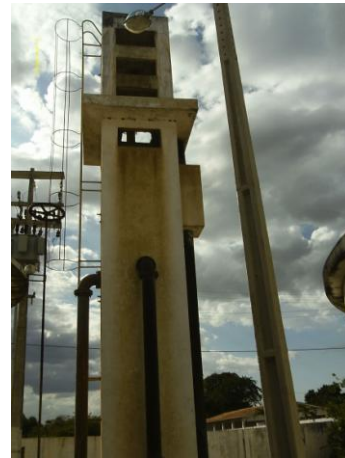
Foto 7 - ETA: Aerador: pintura deteriorada e ausência de identificação.

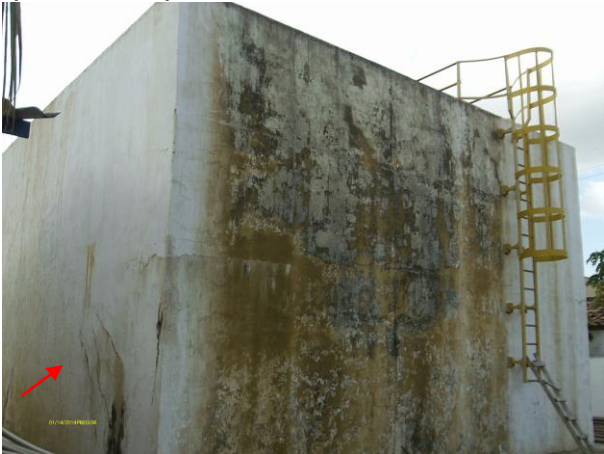
Foto 8 - Decantador: ausência de identificação, pintura deteriorada e sinais de vazamento.

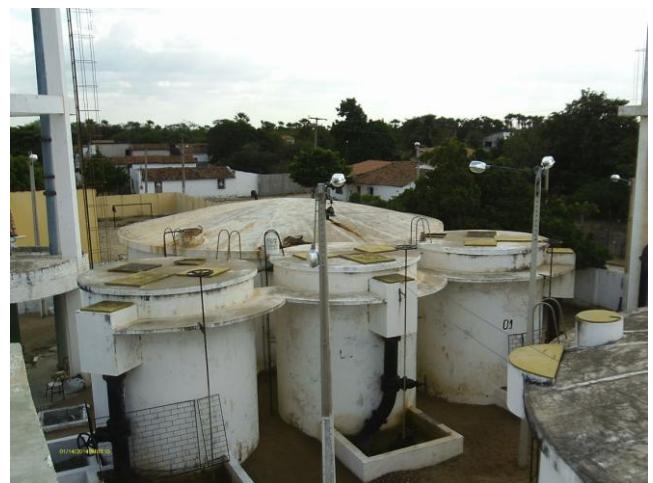
- e) A pintura dos filtros F-01, F-02 e F-03 está deteriorada (**Anexo A**, item 1.2-IV-1);
- f) Existe vazamento no registro dos filtros F-02 e F-03 (**Anexo A**, item 1.2-IV-7);

Foto 11 - Filtros F-01, F-02 e F-03 : Pintura deteriorada .

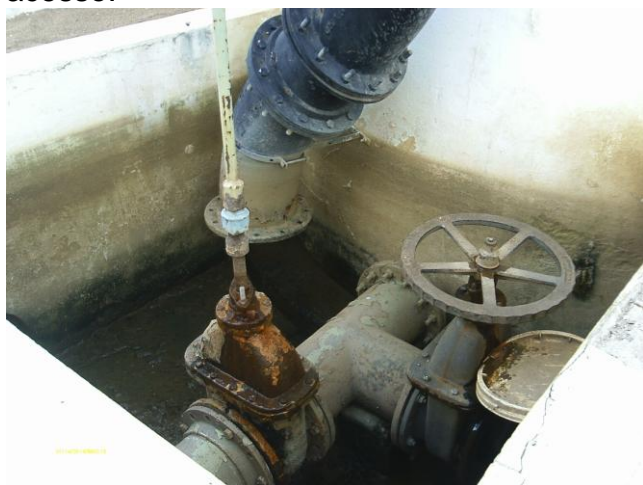
Foto 14 - F-02: vazamento no registro.

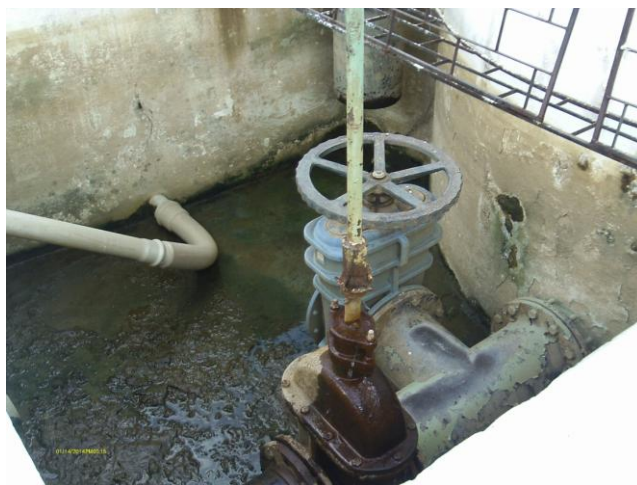
Foto 15 - F-03: vazamento no registro.

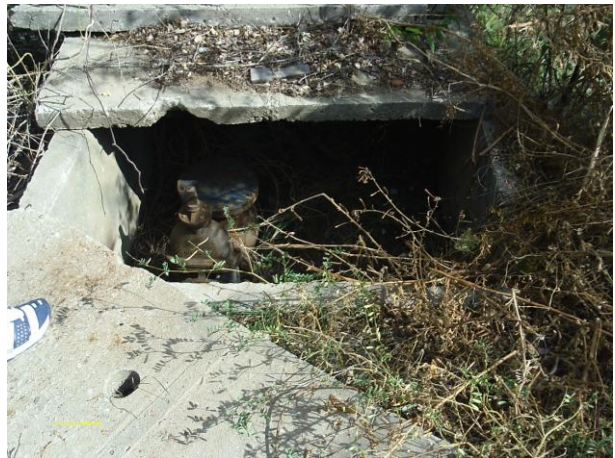
- a) Na adutora de água bruta há um registro de descarga com a tampa retirada (**Anexo A**, item **1.3-I-3**).

Foto 31 - AAB: registro de descarga com a tampa retirada.

R1 – A CAGECE providencie que a tampa do registro de descarga seja colocada no local.

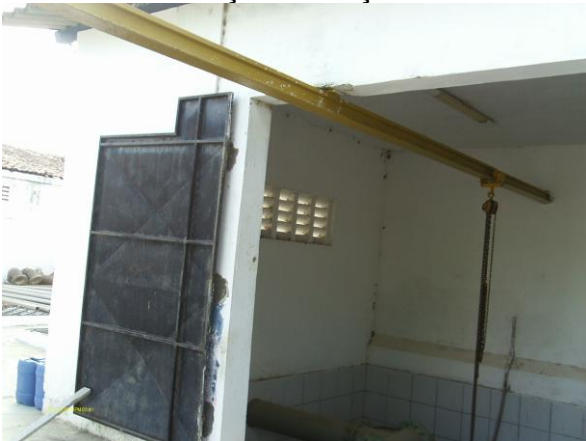
Foto 32 - EEAT-01: ausência de identificação.

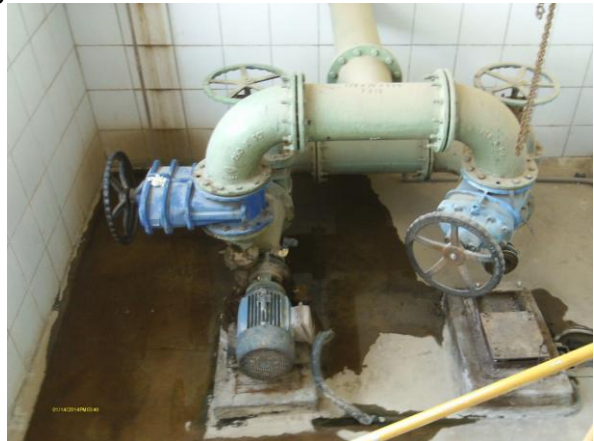
Foto 33 - EEAT-01: vazamento na gaxeta.

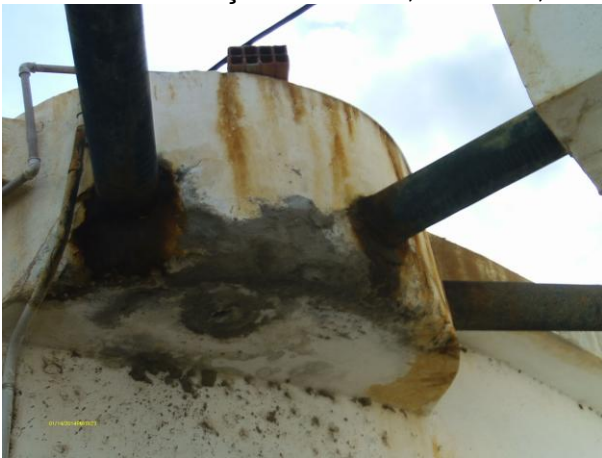
Foto 36 - RAP-01: tubulação de entrada de água corroída.

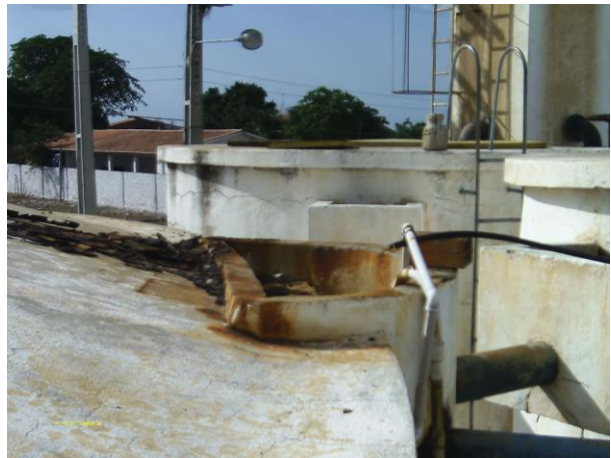
- j) Não há tampa de inspeção e tampa na entrada dos produtos químicos do RAP-01 (**Anexo A**, item 1.5-II-9);
- k) Não foram realizadas limpeza e desinfecção do REL-01 a cada seis meses (**Anexo A**, item 1.5-II-15);#

Foto 37 - RAP-01: ausência de tampa de inspeção.

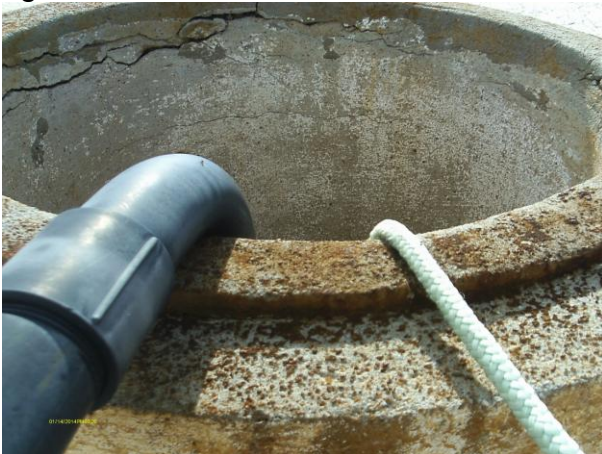
Foto 38 - RAP-01: ausência de tampa na entrada dos produtos químicos.

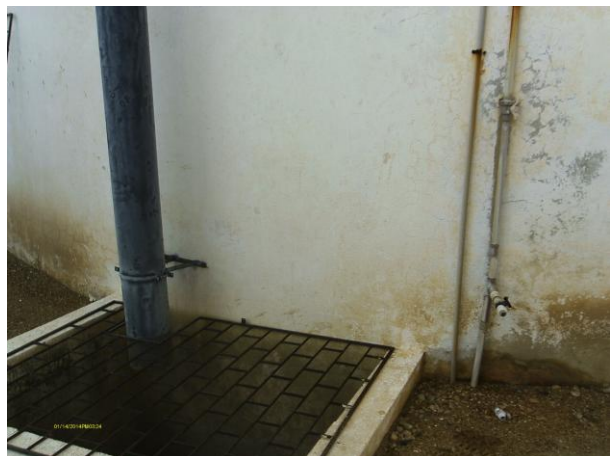
Foto 41 - RAP-01: tubo extravasor, medidor de nível e pintura deteriorada.

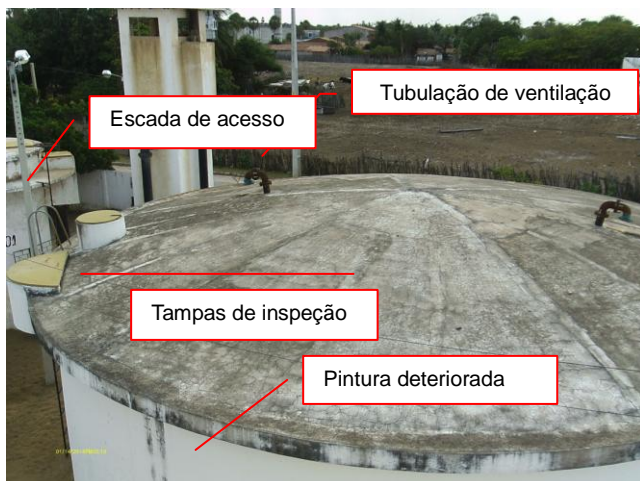
Foto 42 - RAP-02: cobertura, tubulação de ventilação, escada de acesso, tampas de inspeção e pintura deteriorada.

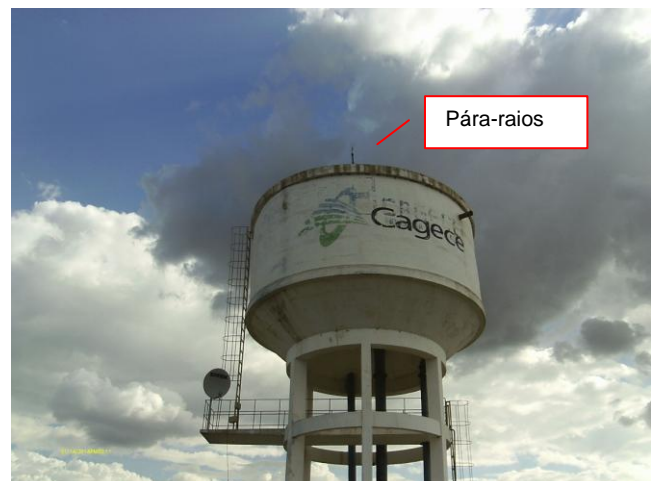
Foto 43 - REL-01: pintura deteriorada, pára-raio.

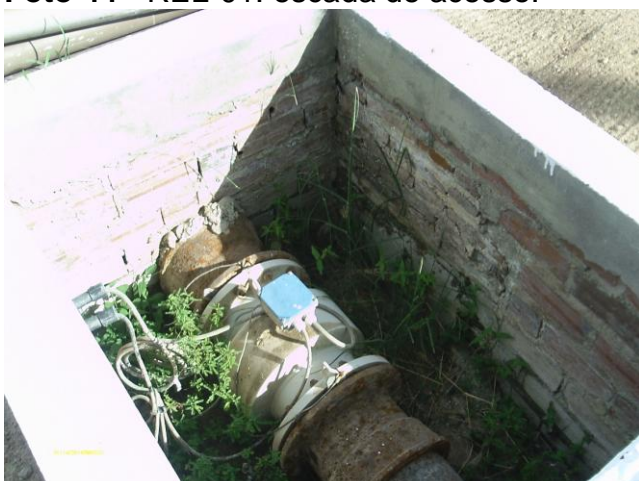
- l) Não há tampa ou grade de proteção na caixa do macromedidor instalado na saída do REL-01 (**Anexo A**, item 1.5-II-17); *
- m) Não há tela de proteção na tubulação de ventilação do RAP-01 e RAP-02 (**Anexo A**, item 1.5-II-10). #

Foto 46 - Medidor instalado sem tampa na saída do REL-01.

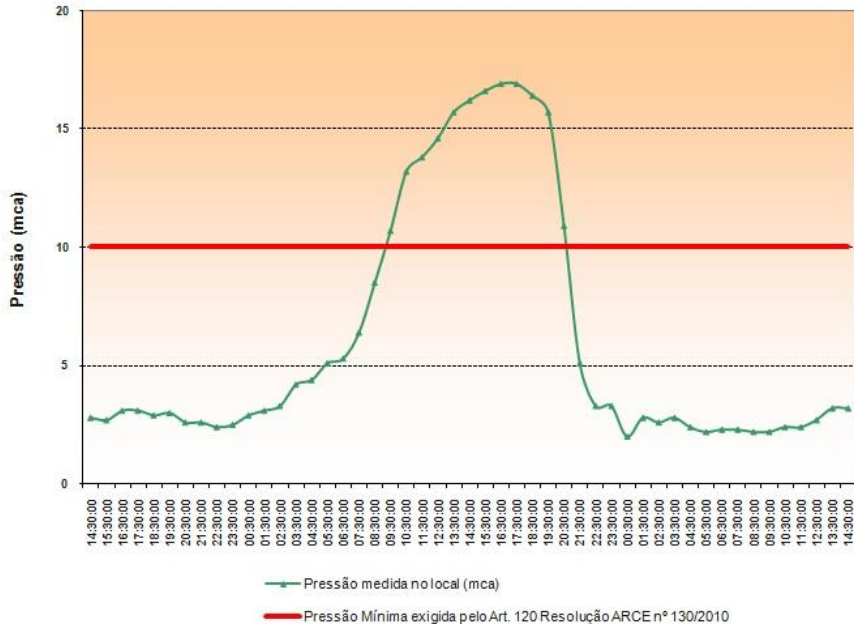
Gráfico 1 – Monitoramento da pressão com a instalação às 14:30 horas do dia 14/01/2014 e retirada às 14:30 horas do dia 15/01/2014, do aparelho *datalogger*, no endereço localizada na Rua João F^{co} Rodrigues, 1929.
