**RELATÓRIO DE FISCALIZAÇÃO  
RF/CSB/0008/2017  
(PCSB/CSB/0028/2017)**

Assunto: Fiscalização dos Sistemas de  
Abastecimento de Água e de Esgotamento Sanitário  
da Sede do Município de Barroquinha e Localidade  
de Bitupitá

**COORDENADORIA DE SANEAMENTO BÁSICO**

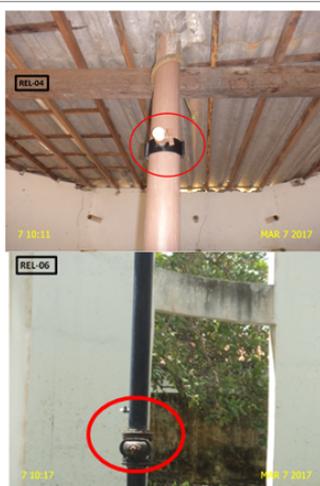
- Os reservatórios REL-04 e REL-06 do SAA da Sede de Barroquinha não são dotados de dispositivos de medição de nível (Anexo II – item 26; Foto 1);
- O reservatório REL-01 do SAA da Localidade de Bitupitá não é dotado de dispositivo de medição de nível (Anexo II – item 26; Foto 2);
- Não existe iluminação adequada na área da ETE do SES da Sede de Barroquinha (Anexo II – item 12);
- O poço PT-07 do SAA da Localidade de Bitupitá não tem laje de proteção (Anexo II – item 3; Foto 3);
- O REL-01 do SAA da Localidade de Bitupitá não é dotado de para-raios e sinalizador noturno (Anexo II – item 27; Foto 4);
- Não existe edificação de apoio para os operadores na ETE do SAA da Sede de Barroquinha (Foto 5)\*;
- Não existe edificação de apoio para os operadores na ETE do SAA da Localidade de Bitupitá \*\*.

**Foto 1** – REL-04 e REL-06 (Barroquinha): ausência de medidor de nível.

**Determinação D1** – A CAGECE deve cumprir as normas técnicas e os procedimentos estabelecidos para a implantação das instalações dos sistemas de abastecimento de água e de esgotamento sanitário, visando corrigir as não conformidades descritas na constatação C1.

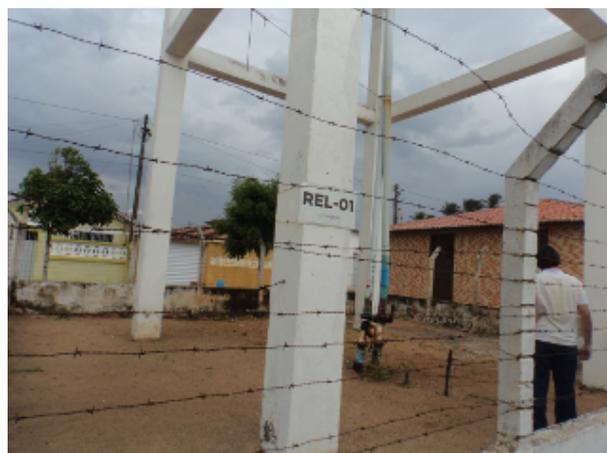
**Foto 2** – REL-01 (Bitupitá): ausência de medidor de nível.

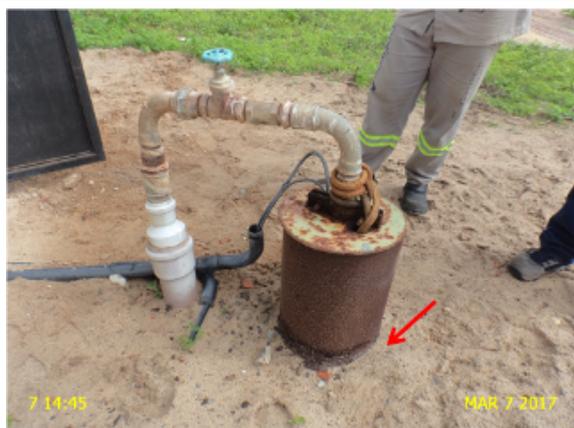
**Foto 3** – PT-07 (Bitupitá): ausência de laje de proteção.

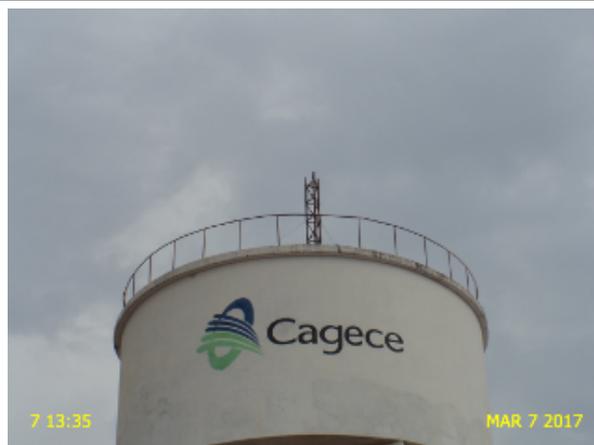
**Foto 4** – REL-01 (Bitupitá): ausência de para-raios e sinalização noturna.

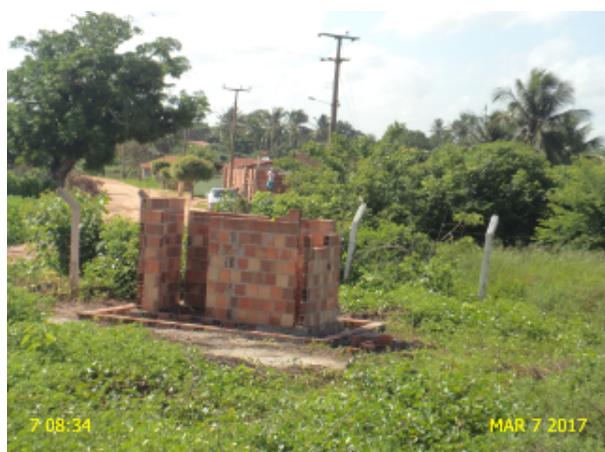
**Foto 5** – ETE (Barroquinha): edificação de apoio em construção.

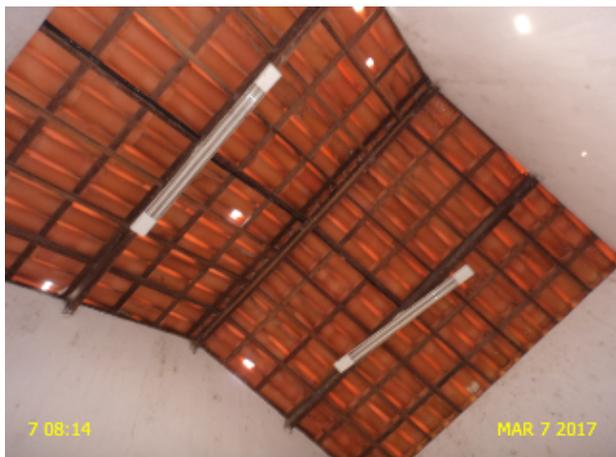
- A lâmpada interna da casa de abrigo do quadro de comando da EEE do SES da Sede de Barroquinha não está acendendo (Anexo II – item 10; Foto 6);
- As lâmpadas externa e interna da casa de abrigo do quadro de comando da EEE do SES da Localidade de Bitupitá não estão acendendo (Anexo II – item 10; Foto 7);

**Foto 6** – EEE (Barroquinha): lâmpada sem acender.

**Determinação D2** – A CAGECE deve realizar operação e manutenção adequada das unidades integrantes dos sistemas de abastecimento de água e de esgotamento sanitário, visando corrigir as não conformidades descritas na constatação C2.

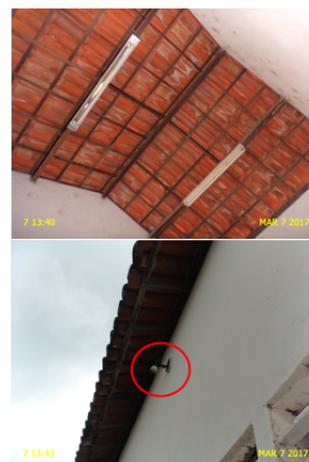
**Foto 7** – EEE (Bitupitá): as lâmpadas interna e externa não acendem.

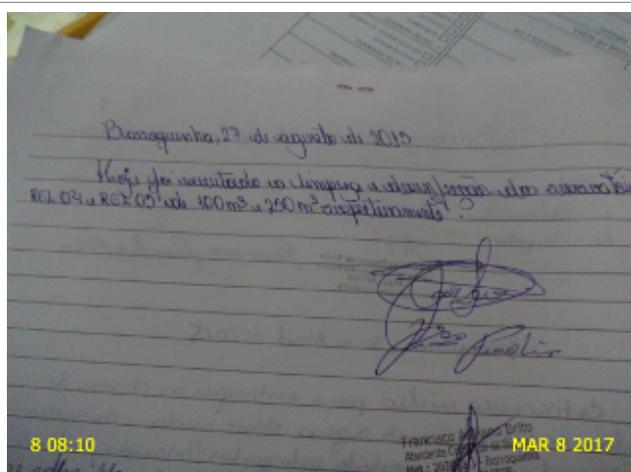
- A última limpeza do reservatório REL-04 do SAA da Sede de Barroquinha foi realizada em 27/8/2015, portanto, há mais de seis meses. Para os demais reservatórios, não houve comprovação (Anexo II – item 25; Foto 8);

**Foto 8** – Registro da limpeza dos reservatórios realizada em 27/8/2015 (Barroquinha).

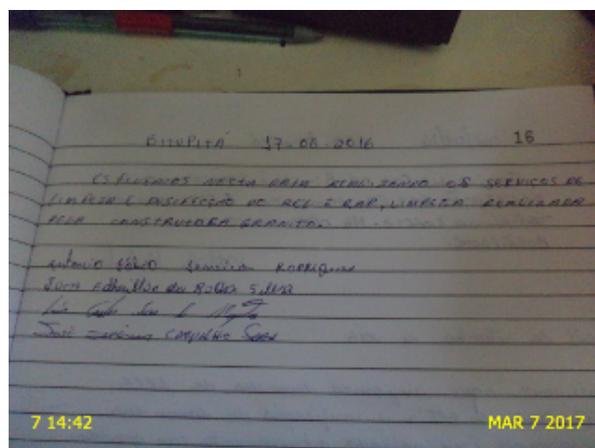
- A última limpeza dos reservatórios RAP-01 e REL-01 do SAA da Localidade de Bitupitá foi realizada em 17/6/2016, portanto, há mais de seis meses (Anexo II – item 25; Foto 9);

**Foto 9** – Registro da limpeza dos reservatórios RAP-01 e REL-01 realizada em 17/6/2016 (Bitupitá).

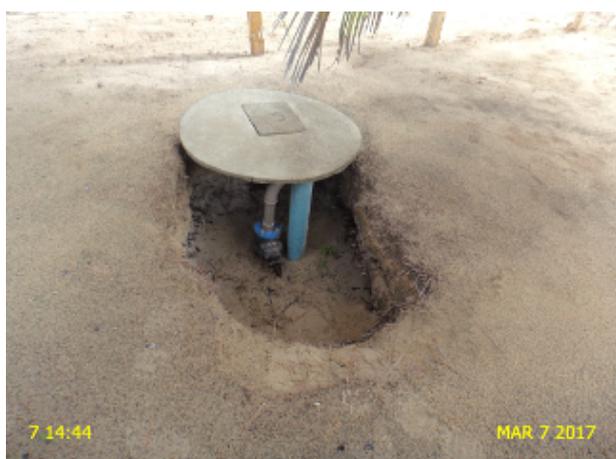
- Há 1 (um) registro, no interior da ETA do SAA da Localidade de Bitupitá, que não possui caixa de inspeção (Anexo II – item 8; Foto 10);
- O guarda-corpo da escada de acesso ao aerador da ETA do SAA da Localidade de Bitupitá apresenta corrosão (Anexo II – item 7; Foto 11);

**Foto 10** – ETA (Bitupitá): registro sem caixa de inspeção.

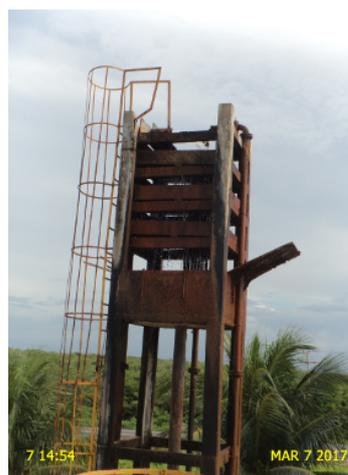
- A escada de acesso ao aerador da ETA do SAA da Localidade de Bitupitá apresenta corrosão (Anexo II – item 6; Foto 11);
- Dos 8 (oito) registros de descarga inspecionados na rede de distribuição do SAA da Sede de Barroquinha, 1 (um), localizado na Rua Francisco Bento, está soterrado (Anexo II – item 19; Foto 30);

**Foto 11** – ETA (Bitupitá): escada de acesso e guarda-corpos do aerador em processo de corrosão.

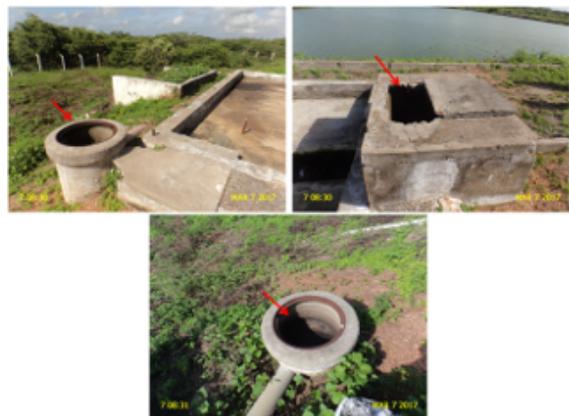
- Há 2 (dois) poços de inspeção na área da ETE do SES da Sede de Barroquinha sem tampa e 1 (um) com fechamento inadequado (Anexo II – item 14; Foto 12);

**Foto 12** – ETE (Barroquinha): poços de inspeção sem tampa e/ou com fechamento inadequado.

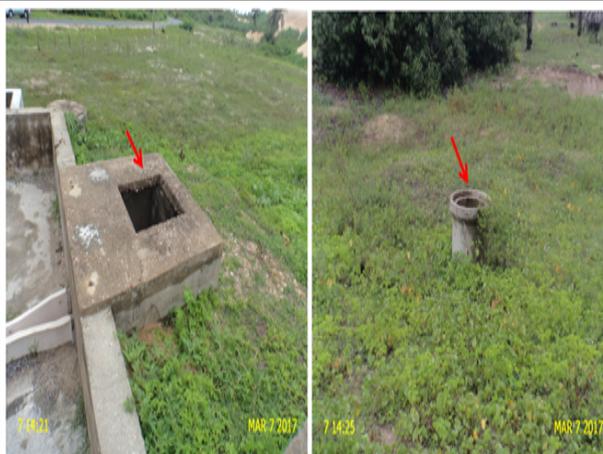
- Há 2 (dois) poços de inspeção na área da ETE do SES da Localidade de Bitupitá sem tampa (Anexo II – item 14; Foto 13);
- O voltímetro do quadro de comando do poço PT-02 do SAA da Localidade de Bitupitá está danificado (Anexo II – item 2; Foto 14);

**Foto 13** – ETE (Bitupitá): poços de inspeção sem tampa.

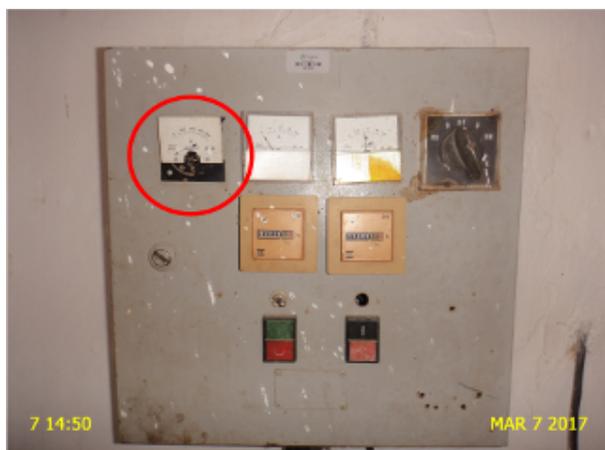
**Foto 14** – PT-02 (Bitupitá): quadro de comando com voltímetro danificado.

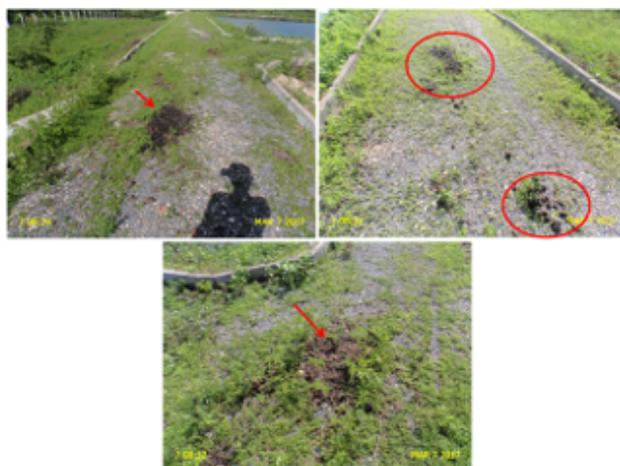
- Na ETE do SES da Sede de Barroquinha, há sinais da presença de animais (Anexo II – item 15; Foto 15);

**Foto 15** – ETE (Barroquinha): sinais da presença de animais.

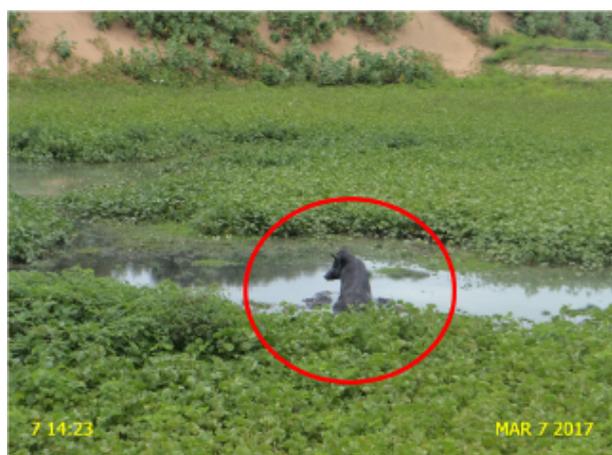
- Há presença de animais no interior da ETE do SES da Localidade de Bitupitá (Anexo II – item 15; Foto 16);
- A cerca de delimitação da ETE do SES da Localidade de Bitupitá está danificada (Anexo II – item 11; Foto 17);

**Foto 16** – ETE (Bitupitá): presença de animais.

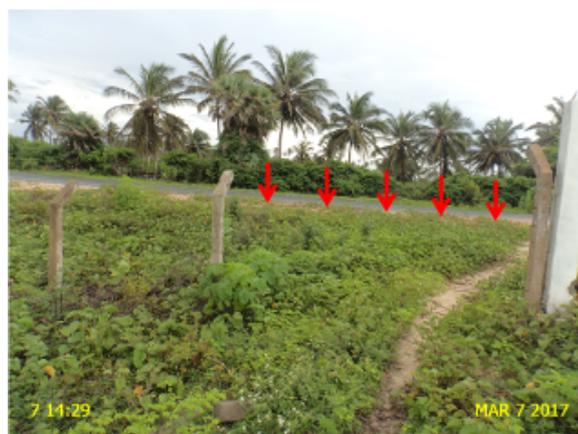
**Foto 17** – ETE (Bitupitá): cerca danificada.

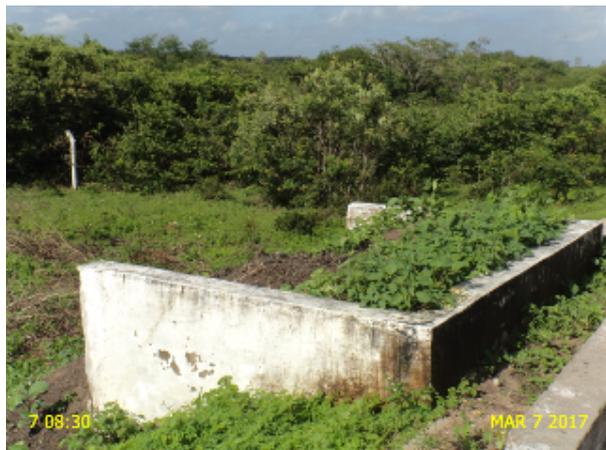
- O leito de secagem da ETE do SES da Sede de Barroquinha está com a estrutura danificada e com acúmulo de areia e vegetação (Anexo II – item 13; Foto 18);

**Foto 18** – ETE (Barroquinha): leito de secagem com estrutura danificada e com acúmulo de areia e vegetação.

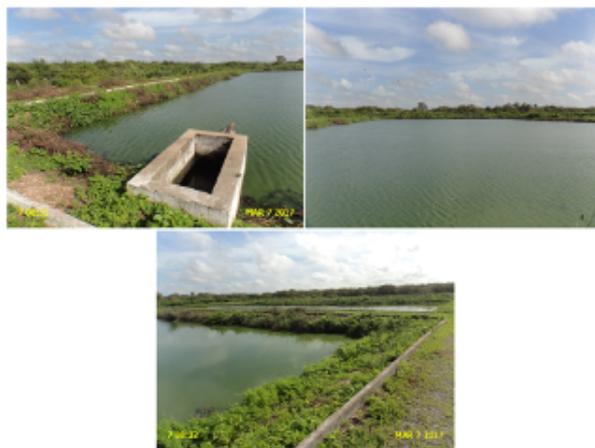
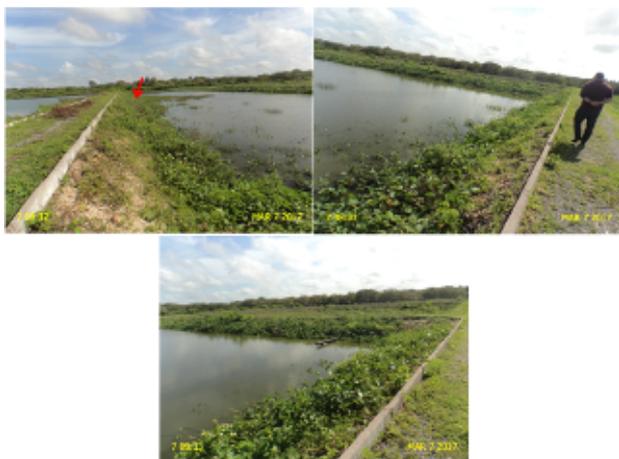
- A ETE do SES da Sede de Barroquinha apresenta vegetação excessiva nos taludes das lagoas LF e LM1 (Anexo II – item 13; Fotos 19 e 20);
- Há vegetação e taludes deteriorados no interior da lagoa LM2 da ETE do SES da Sede de Barroquinha (Anexo II – item 13; Foto 21);

**Foto 19** – ETE (Barroquinha): lagoa facultativa com vegetação nos taludes.

**Foto 20** – ETE (Barroquinha): lagoa de Maturação M1 com vegetação nos taludes.

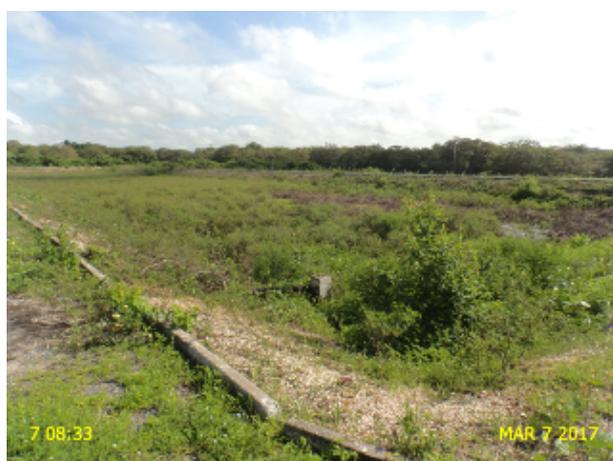
**Foto 21** – ETE (Barroquinha): presença de vegetação no interior da lagoa de maturação M2 e taludes deteriorados.

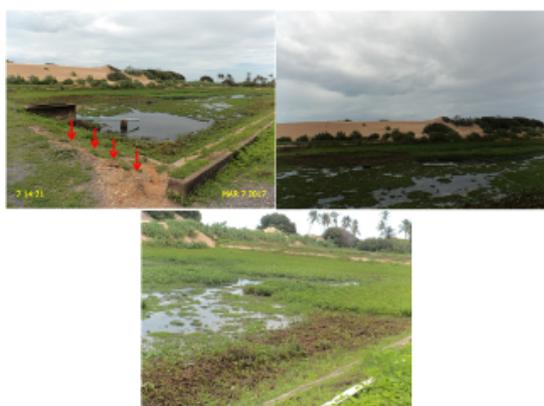
- A ETE do SES da Localidade de Bitupitá apresenta guias danificadas e LM com excesso de vegetação no seu interior (Anexo II – item 13; Foto 22);
- A lâmpada da casa de abrigo do quadro de comando do poço PT-07 do SAA da Localidade de Bitupitá não acende (Anexo II – item 1; Foto 23);

**Foto 22** – ETE (Bitupitá): lagoa facultativa com guias danificadas, excesso de vegetação e invasão de dunas.

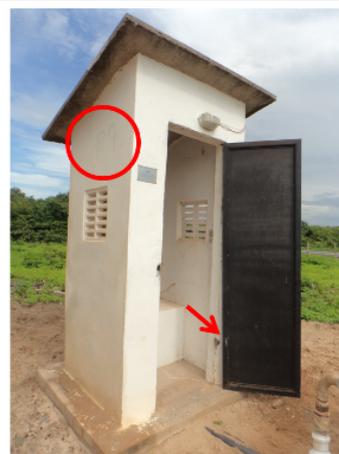
- O portão de acesso à casa de abrigo do quadro de comando do poço PT-07 do SAA da Localidade de Bitupitá está danificado (Anexo II – item 1; Foto 23)
- Os guarda-corpos das escadas de acesso aos reservatórios REL-04 e REL-06 do SAA da Sede de Barroquinha estão em processo de corrosão (Anexo II – item 24; Fotos 24 e 25);

**Foto 23** – PT-07 (Bitupitá): identificação com pouca visibilidade, portão danificado e lâmpada não acende.

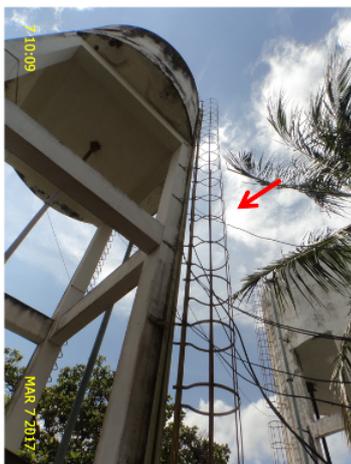
- As escadas de acesso aos reservatórios REL-04 e REL-06 do SAA da Sede de Barroquinha estão em processo de corrosão (Anexo II – item 23; Fotos 24 e 25);

**Foto 24** – REL-04 (Barroquinha): escada e guarda-corpos com corrosão.

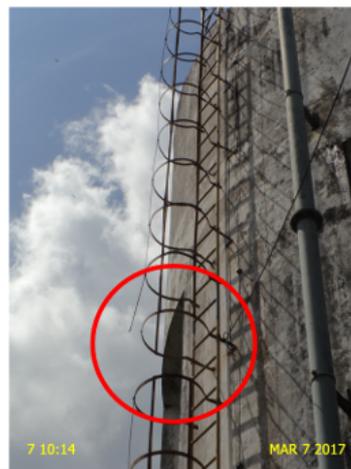
**Foto 25** – REL-06 (Barroquinha): escada e guarda-corpos com corrosão e guarda-corpos danificado.

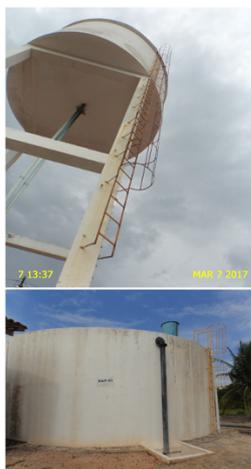
- Os guarda-corpos das escadas de acesso aos reservatórios RAP-01 e REL-01 do SAA da Localidade de Bitupitá estão em processo de corrosão (Anexo II – item 24; Foto 26);

- As escadas de acesso aos reservatórios RAP-01 e REL-01 do SAA da Localidade de Bitupitá estão em processo de corrosão (Anexo II – item 23; Foto 26);
- A cerca de delimitação da área dos reservatórios REL-04 e REL-06 do SAA da Sede de Barroquinha está danificada (Anexo II – item 22; Foto 27);

**Foto 26** – RAP-01 e REL-01 (Bitupitá): escadas e guarda-corpos com corrosão.

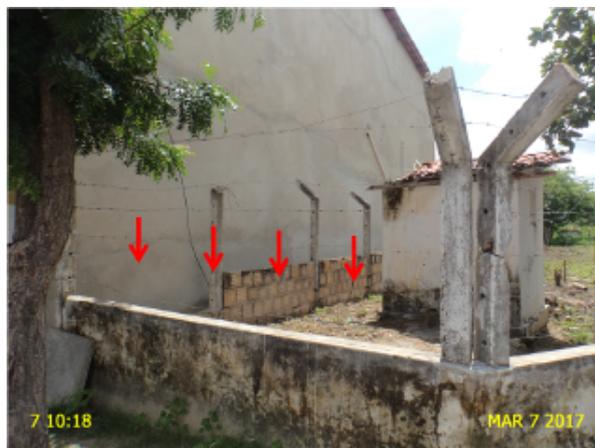
**Foto 27** – Área do REL-04 e REL-06 (Barroquinha): cerca danificada.

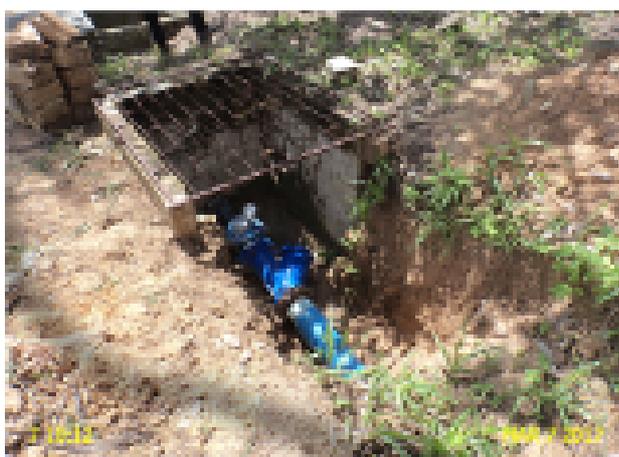
- Há 1 (um) macromedidor, na área dos reservatórios REL-04 e REL-06 no SAA da Sede de Barroquinha, com caixa de inspeção danificada (Anexo II – item 20; Foto 28);

**Foto 28** – Área do REL-04 e REL-06 (Barroquinha): Macromedidor com caixa de inspeção danificada.

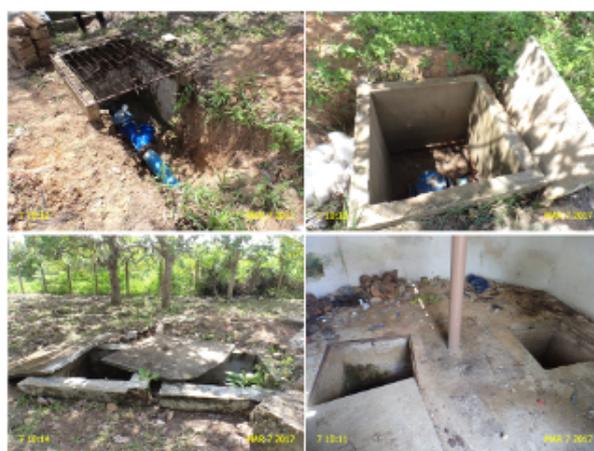
- Há 5 (cinco) caixas de inspeção, na área dos reservatórios REL-04 e REL-06 no SAA da Sede de Barroquinha, com tampas abertas (Anexo II – item 20; Foto 29);

**Foto 29** – Área do REL-04 e REL-06 (Barroquinha): caixa de inspeção do macromedidor danificada e caixas sem fechamento adequado.

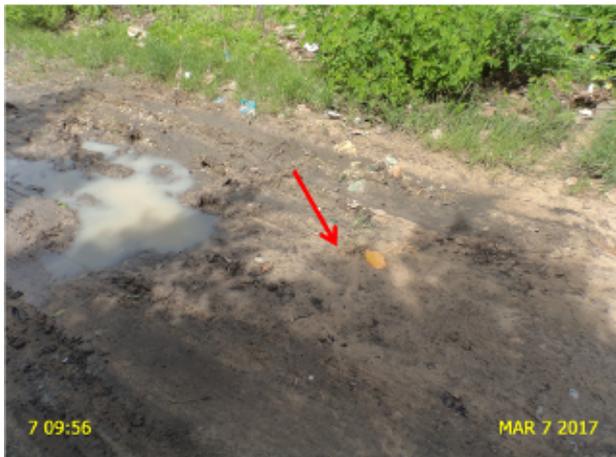
**Foto 30** – RDA (Barroquinha): registro de descarga soterrado na Rua Francisco Bento.

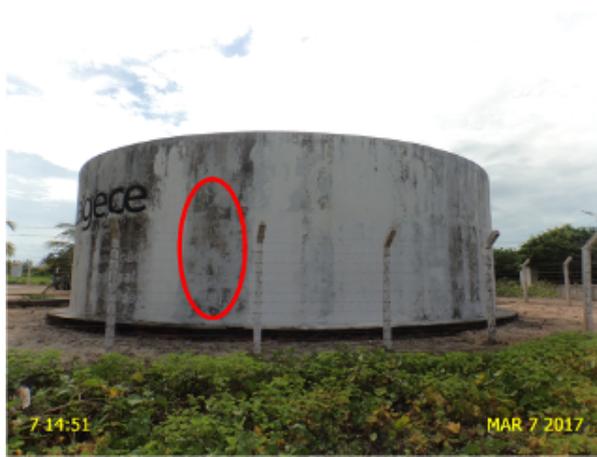
- O RAP-01 do SAA da Localidade de Bitupitá apresenta pintura deteriorada e sinais de vazamento (Anexo II – item 21; Foto 31);
- O REL-01 do SAA da Localidade de Bitupitá apresenta rachaduras na sua estrutura (Anexo II – item 21; Foto 32);

**Foto 31** – RAP-01 (Bitupitá): pintura deteriorada e sinais de vazamento.

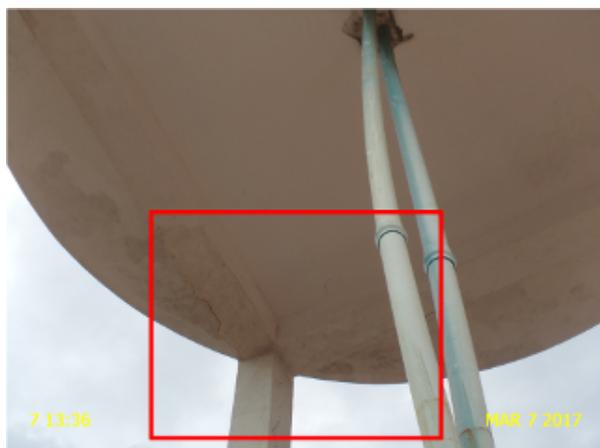
**Foto 32** – REL-01 (Bitupitá): estrutura com rachaduras.

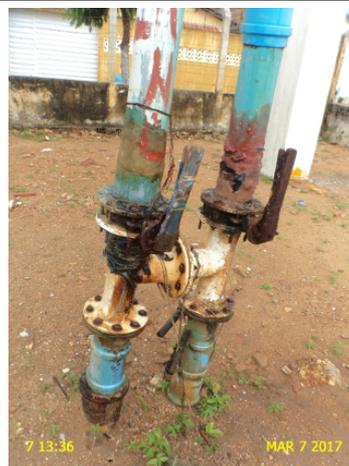
- As tubulações e os registros do REL-01 do SAA da Localidade de Bitupitá estão deteriorados (Anexo II – item 21; Foto 33);
- O REL-04 do SAA da Sede de Barroquinha apresenta pintura deteriorada e sinais de vazamento (Anexo II – item 21; Foto 34);

**Foto 33** – REL-01 (Bitupitá): tubulações e registros deteriorados.

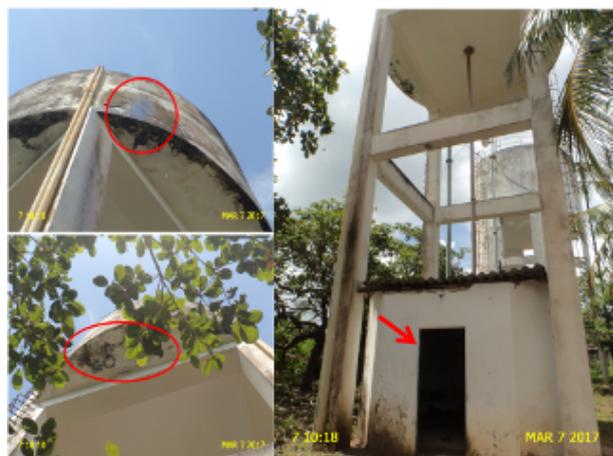
- A casa de abrigo, localizada em baixo do REL-04 do SAA da Sede de Barroquinha, não possui porta ou portão de acesso (Anexo II – item 21; Foto 34);
- O REL-06 do SAA da Sede de Barroquinha apresenta sinais de vazamento e acúmulo de águas pluviais (Anexo II – item 21; Foto 35);

**Foto 34** – REL-04 (Barroquinha): pintura deteriorada, sinais de vazamento e ausência de porta de acesso na casa de abrigo.

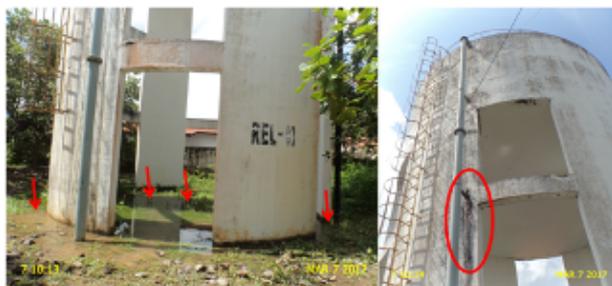
**Foto 35** – REL-06 (Barroquinha): sinais de vazamento e acúmulo de águas pluviais.

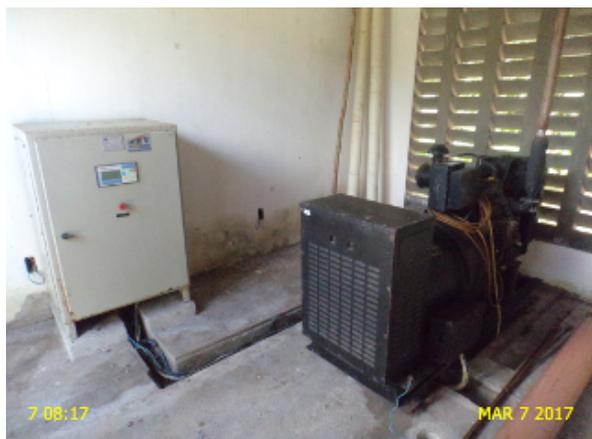
- O grupo gerador de energia elétrica da EEE do SES da Sede de Barroquinha está com defeito (Foto 36)\*;
- O grupo gerador de energia elétrica da EEE do SES da Localidade de Bitupitá está com defeito (Foto 37)\*\*;

**Foto 36** – EEE (Barroquinha): gerador de energia elétrica com defeito.

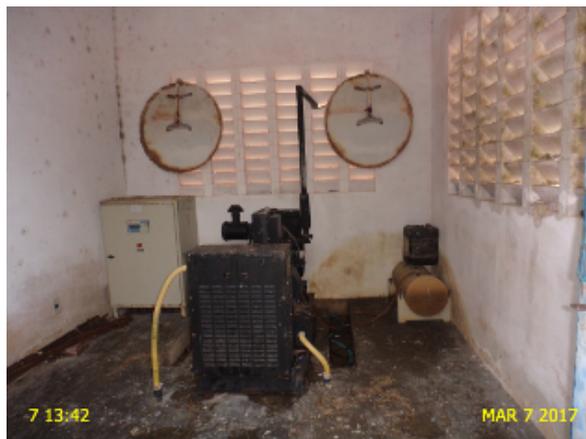
**Foto 37** – EEE (Bitupitá): gerador de energia elétrica com defeito.

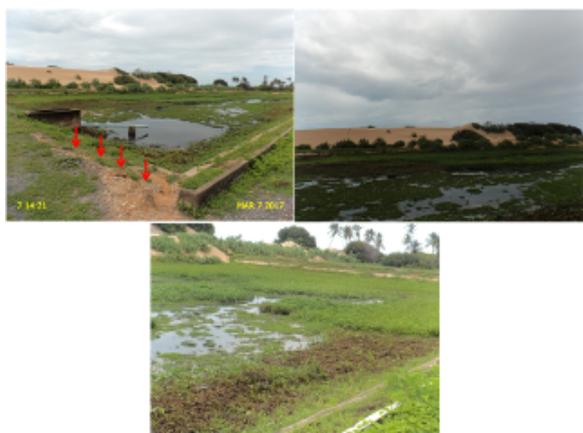
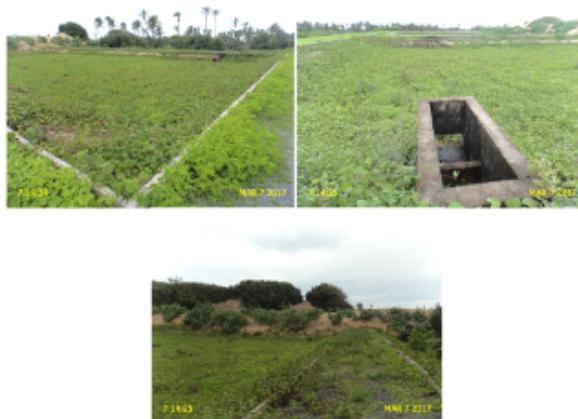
- Não existe iluminação adequada na área da ETE do SES da Localidade de Bitupitá\*\*.
- O talude da Lagoa Facultativa da ETE do SES da Localidade de Bitupitá está sendo tomado pelas dunas e a lagoa de maturação está deteriorada (Fotos 38 e 39)\*\*.

**Foto 38** – ETE (Bitupitá): lagoa facultativa com guias danificados, excesso de vegetação e invasão de dunas.

**Foto 39** – ETE (Bitupitá): lagoa de maturação com excesso de vegetação no seu interior.

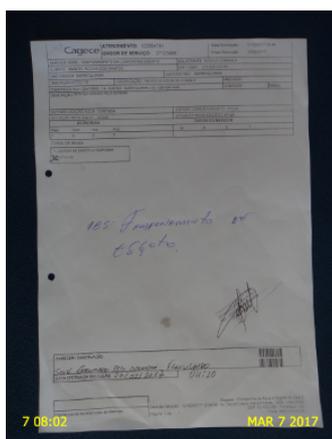
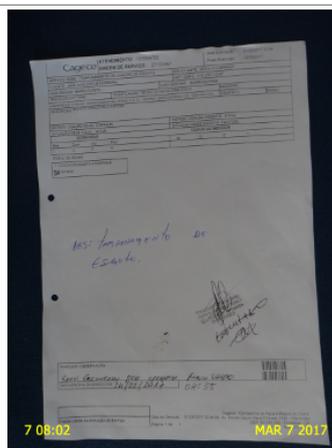
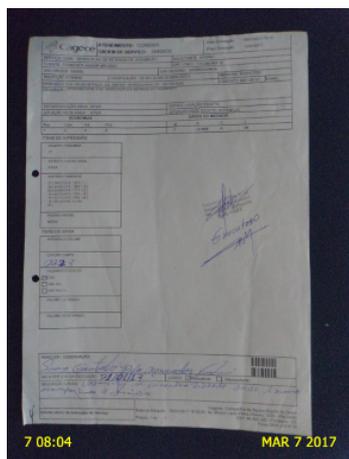
- Foi solicitada para verificação uma amostra de 10 (dez) Ordens de Serviço dos últimos 3 (três) meses do SAA da Sede de Barroquinha. Constatou-se que 3 (três) foram executadas fora do prazo, a saber: nº 26409235, nº 27123467 e nº 27123468 (Anexo II -item 5; Fotos 40 a 42);
- Analisando-se o “Relatório Consolidado – Serviços Atendidos Dentro e Fora do Prazo” do SAA da Sede de Barroquinha nos meses de nov/16 a jan/17, verificou-se que 5,19% dos serviços foram executados fora do prazo (Anexo II – item 5).

**Determinação D3** – A CAGECE deve cumprir os prazos estabelecidos para a execução de serviços, não estipular prazos ou deixar a fixação de seu termo inicial ao seu exclusivo critério, visando corrigir as não conformidades descritas na constatação C3.

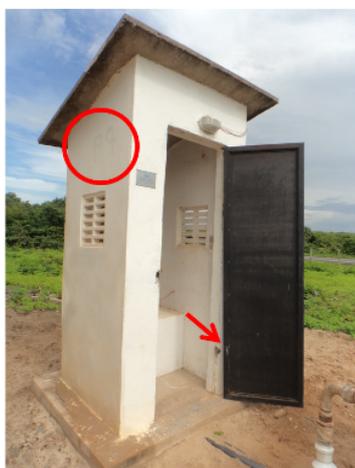
- A ETA do SAA da Localidade de Bitupitá não possui Licença de Operação da SEMACE (Anexo II – item 9);
- A identificação do poço PT-07 do SAA da Localidade de Bitupitá está com pouca visibilidade (Anexo II – item 4; Foto 43);
- A identificação da ETE do SES da Localidade de Bitupitá está com pouca visibilidade (Anexo II – item 11; Foto 44).

**Foto 43** – PT-07 (Bitupitá): identificação com pouca visibilidade e portão danificado.

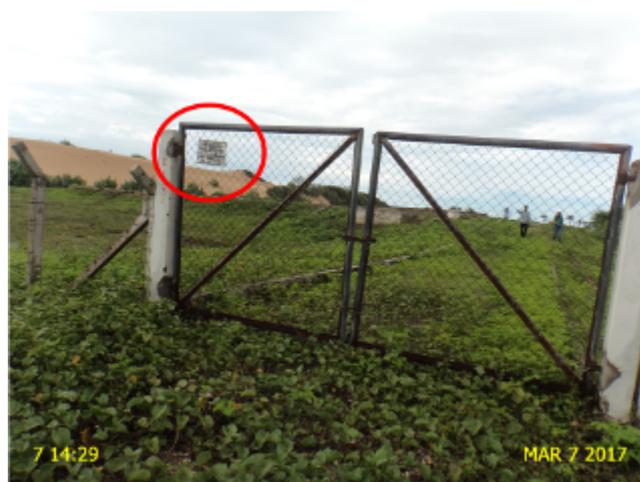
**Foto 44** – ETE (Bitupitá): identificação com pouca visibilidade e portão de acesso com corrosão.
