**RELATÓRIO DE FISCALIZAÇÃO
RF/CSB/008/2018
(PCSB/CSB/0029/2018)**

Assunto: Fiscalização dos Sistemas de
Abastecimento de Água da Sede do Município de
Farias Brito e Localidade de Cariutaba

COORDENADORIA DE SANEAMENTO BÁSICO

Junho/2018

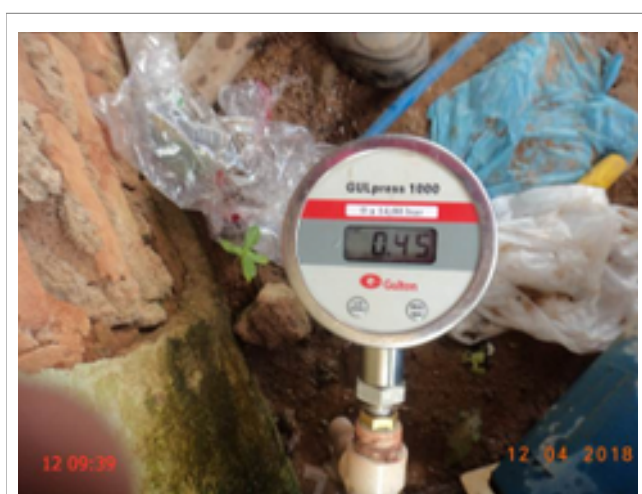
- A ARCE realizou medições instantâneas de pressão em pontos, devidamente espaçados na rede de distribuição, do SAA da Localidade de Cariutaba, mais especificamente nos cavaletes de ligação. Constatou-se pressão fora da faixa de 10 a 50 mca no endereço Rua Carmelita Gomes da Silva, S/N (Anexo II – item 12 – Anexo III – Quadro 2; Foto 1).

Foto 1 – RDA (Cariutaba): pressão fora da faixa de 10 a 50 mca no endereço Rua Carmelita Gomes da Silva, S/N.

Não conformidade NC1 – Resolução ARCE nº 147/2010, anexo I item **01.05**: Pressão em desacordo com a legislação - Fornecer água com pressão em desacordo com os limites estabelecidos pela ARCE.

Determinação D1 – A CAGECE deve fornecer água com pressão de acordo com os limites estabelecidos pela ARCE, visando corrigir a não conformidade descrita na constatação C1.

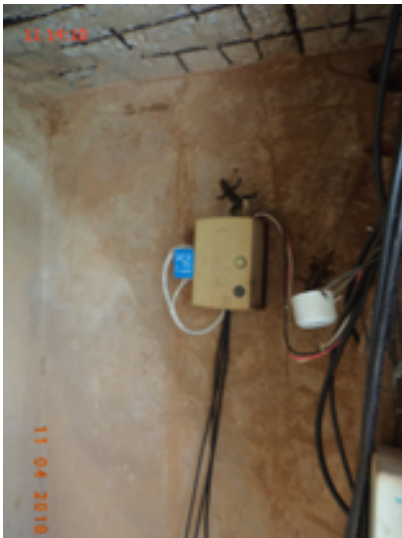
Foto 2 – PT-09 (Sede): quadro de comando sem horímetro instalado.

Determinação D2 – A CAGECE deve cumprir as normas técnicas e os procedimentos estabelecidos para a implantação das instalações dos sistemas de abastecimento de água e de esgotamento sanitário, visando corrigir as não conformidades descritas na constatação C2.

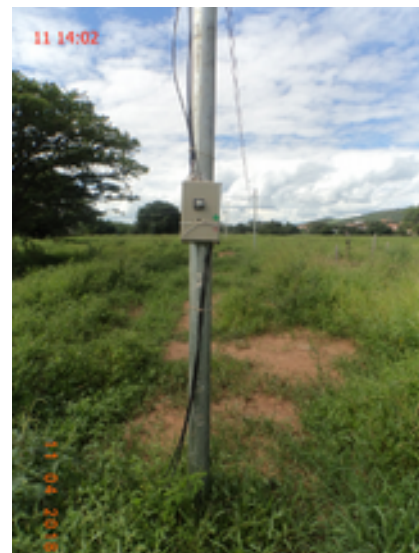
Foto 3 – PT-10 (Sede): quadro de comando sem horímetro instalado.

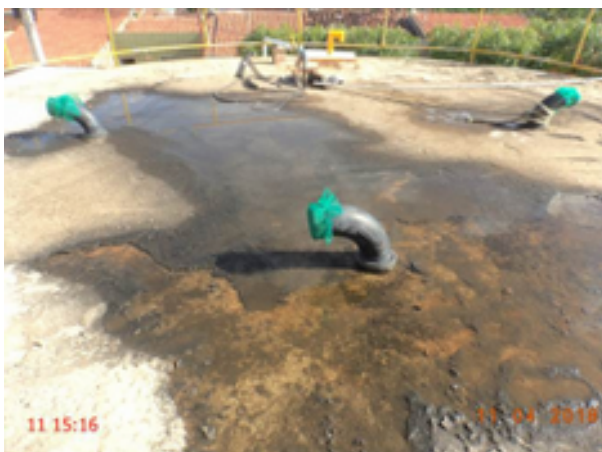
Foto 4 – RAP-02 (Sede): acúmulo de água da chuva na laje de cobertura.

Coordenadoria	Objeto Fiscalizado	Data de Inspeção	Processo de Fiscalização	Categoria	Item de Verificação	Fundamento Legal	Constatação	
14	Saneamento	AF SAA de Farias Brito e Localidade de Cariutaba	11/04/2018	PCSB/CSB/0029/2018	CSB - Reservatórios	Reservatórios - Conservação do reservatório.	Art. 119 da Res. 130/2010 da ARCE.; Art. 22 do Código de Defesa do consumidor; Art. 2º da Resolução 130/2010 da ARCE	Cariutaba.
15	Saneamento	AF SAA de Farias Brito e Localidade de Cariutaba	11/04/2018	PCSB/CSB/0029/2018	CSB - Reservatórios	Reservatórios - Vazamentos.	Art. 119 da Res. 130/2010 da ARCE.; Art. 22 do Código de Defesa do consumidor; Art. 2º da Resolução 130/2010 da ARCE	Há sinais de vazamento no reservatório REL-01, do SAA da Localidade de Cariutaba.
16	Saneamento	AF SAA de Farias Brito e Localidade de Cariutaba	11/04/2018	PCSB/CSB/0029/2018	CSB - Reservatórios	Reservatórios - Águas Pluviais	Art. 22 do Código de Defesa do consumidor; Art. 2º da Resolução 130/2010 da ARCE; Art. 137 da Resolução nº	Ocorre acúmulo de água da chuva na laje de cobertura do reservatório RAP-02.

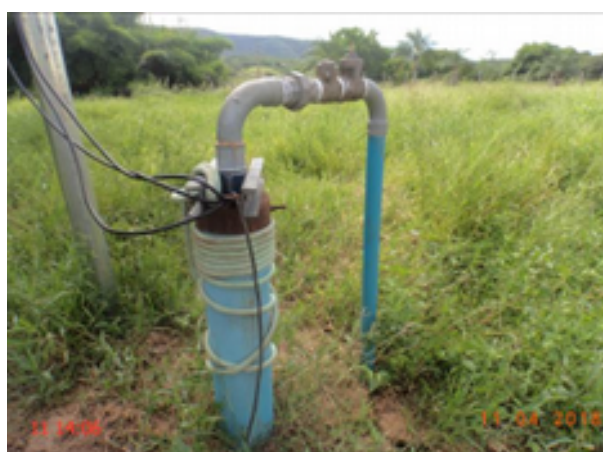
Foto 5 – PT-09 (Sede): ausência de iluminação.

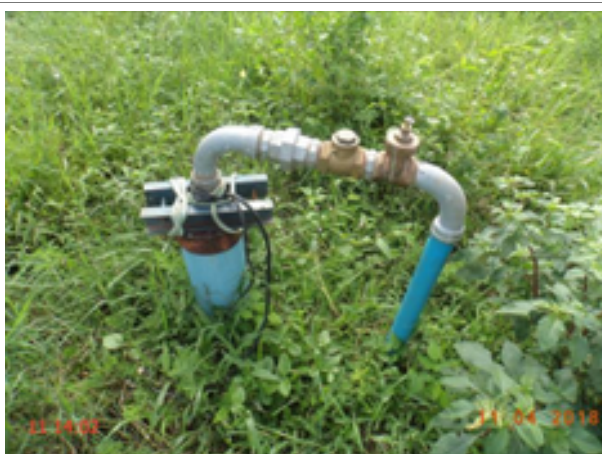
Foto 6 – PT-10 (Sede): ausência de iluminação.

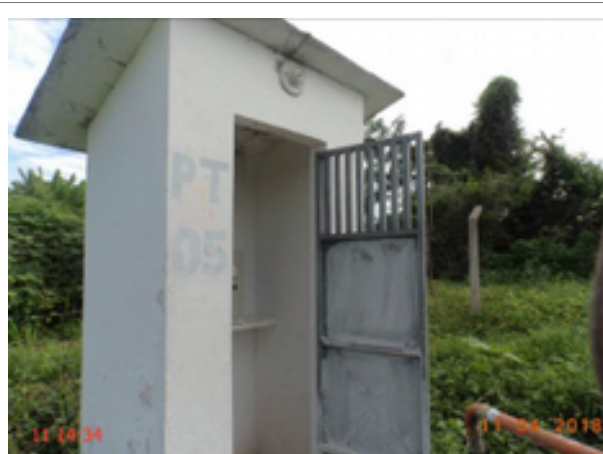
Foto 7 – PT-05 (Sede): ausência de lâmpada instalada na casa de abrigo do quadro de comando.

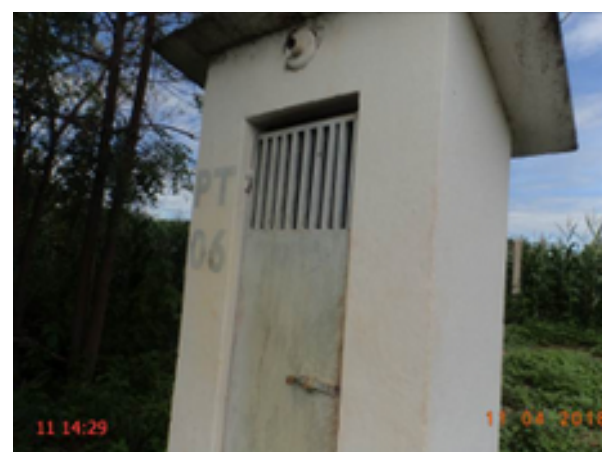
Foto 8 – PT-06 (Sede): ausência de lâmpada instalada na casa de abrigo do quadro de comando.

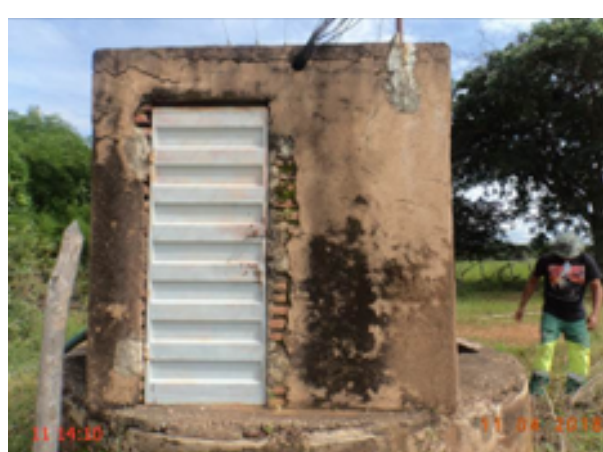
- Não existe iluminação interna/externa na área na casa de abrigo do quadro de comando do poço PT-09, do SAA da Sede de Farias Brito (Anexo II – item 3; Fotos 9 e 10);

Foto 9 – PT-09 (Sede): pintura deteriorada e ausência de iluminação externa.

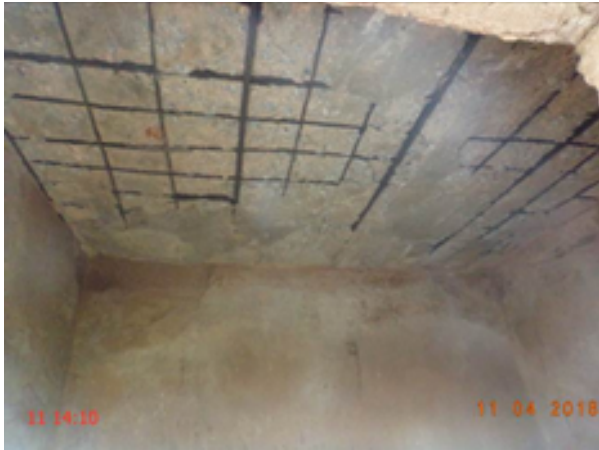
Foto 10 – PT-09 (Sede): pintura e reboco deteriorados, armaduras expostas e ausência de iluminação interna.

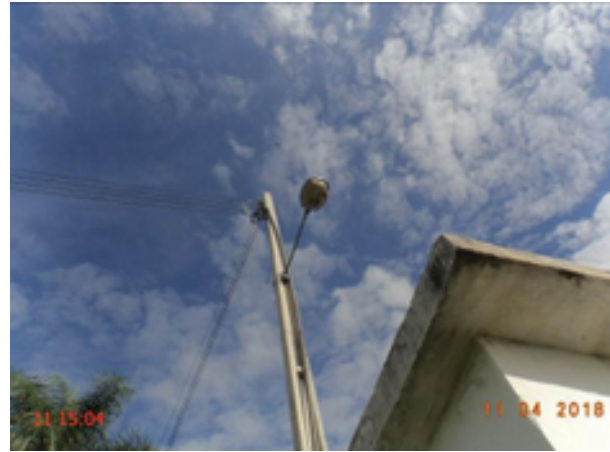
- A lâmpada do poste localizado dentro da área de delimitação do poço PT-02, do SAA da Sede de Farias Brito, não está acendendo (Anexo II – item 3; Foto 11).

Foto 11 – PT-02 (Sede): lâmpada do poste da área externa não acende.

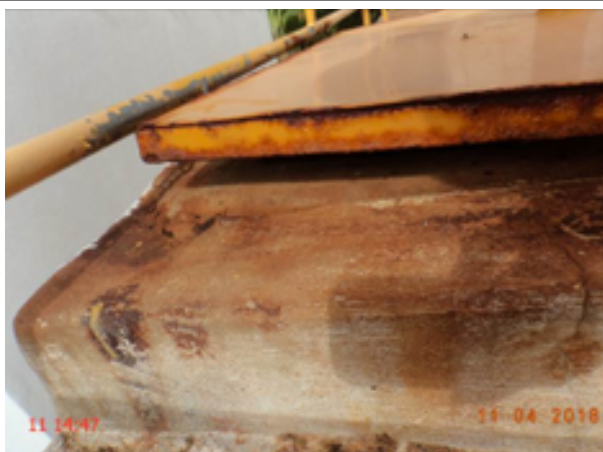
Foto 12 – RAP-01 (Sede): tampa de inspeção sem vedação adequada.

Determinação D3 – A CAGECE deve realizar operação e manutenção adequada das unidades integrantes do sistema de abastecimento de água e esgotamento sanitário, visando corrigir as não conformidades descritas na constatação C3.

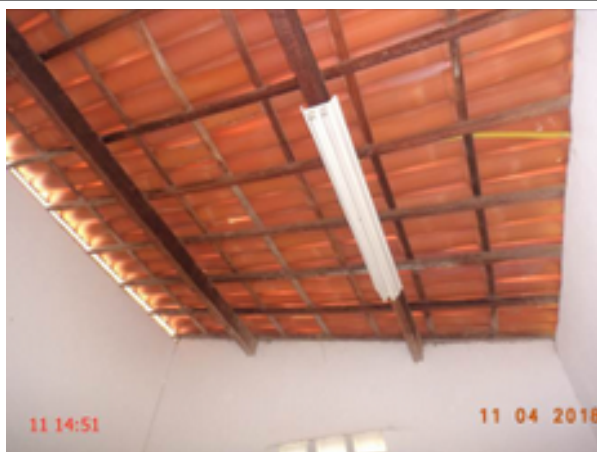
Foto 13 – EELF-01 (Sede): lâmpada não acende.

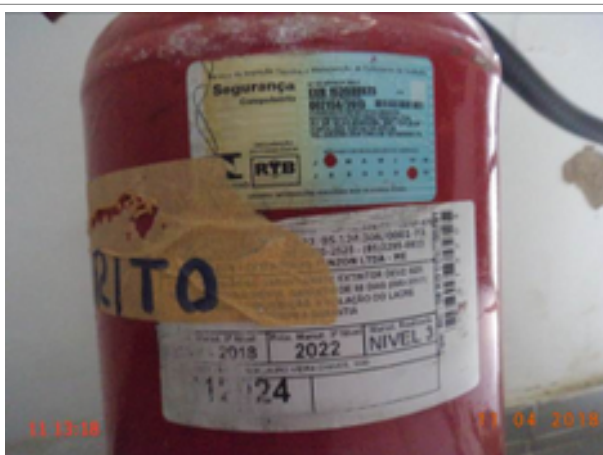
- A data de validade da recarga do extintor de incêndio da Loja de Atendimento da Cagece da Sede de Farias Brito, está vencida desde fevereiro/2018 (Anexo II – item 5; Foto 14);

Foto 14 – Loja de atendimento (Sede): data de validade da recarga do extintor vencida.

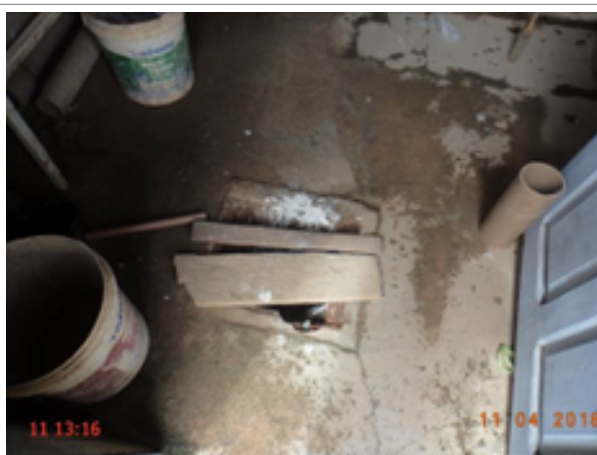
Foto 15 – Almojarifado (Sede): caixa de passagem sem tampa de proteção.

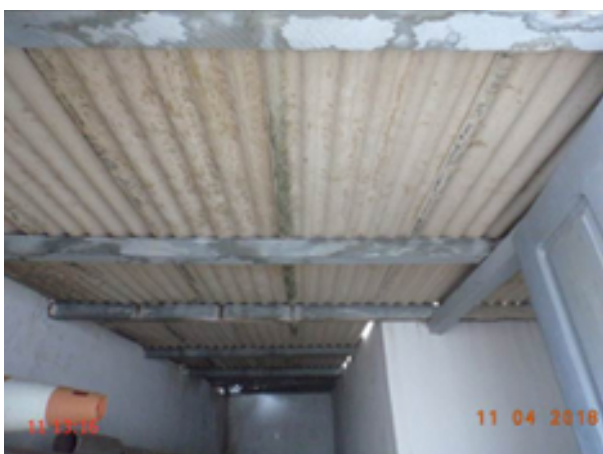
Foto 16 – Almojarifado (Sede): ausência de iluminação.

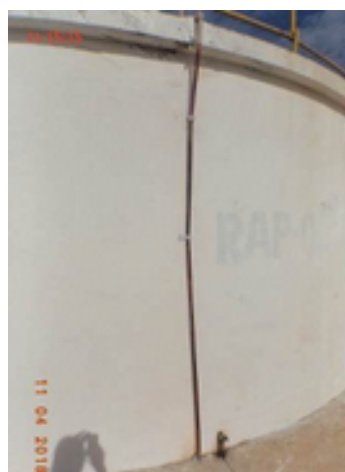
Foto 17 – RAP-02 (Sede): mangueira do medidor de nível sem visibilidade.

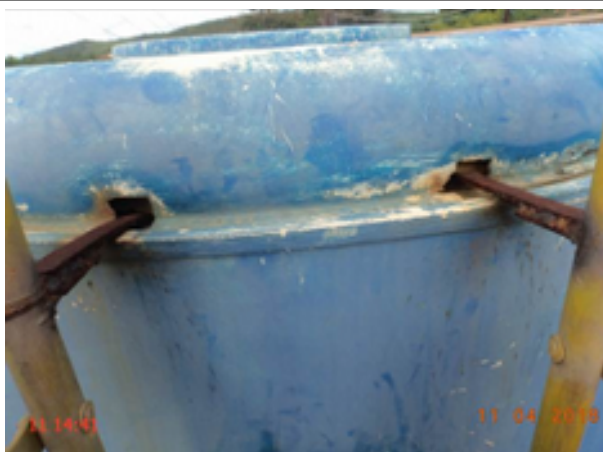
Foto 18 – F-01 (Sede): fixação da escada em processo de corrosão.

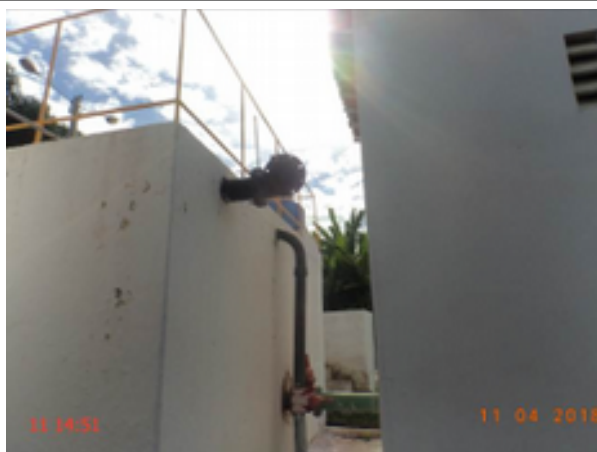
Foto 19 – RAP-01 (Sede): tubulação do extravasor inadequada.

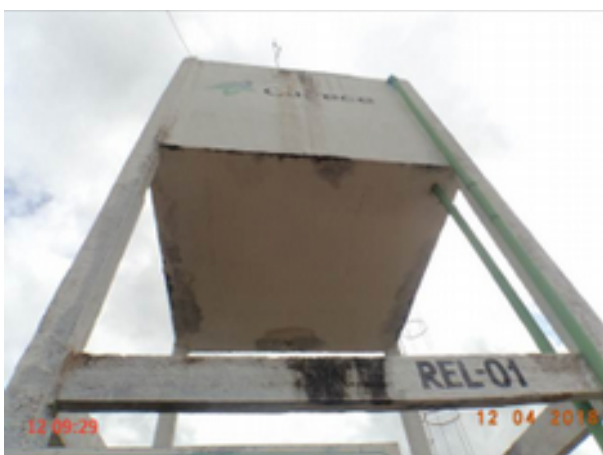
Foto 20 – REL-01 (Cariutaba): sinais de vazamento e pintura deteriorada.

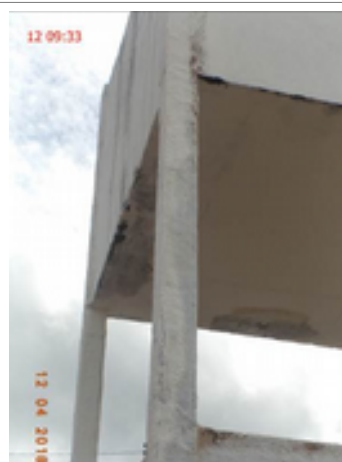
Foto 21 – REL-01 (Cariutaba): rachadura na coluna.

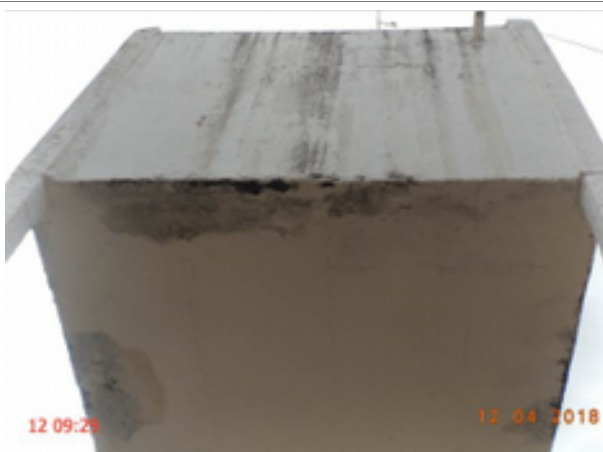
- Há sinais de vazamento no reservatório REL-01, do SAA da Localidade de Cariutaba (Anexo II – item 15; Foto 22).

Foto 22 – REL-01 (Cariutaba): sinais de vazamento.

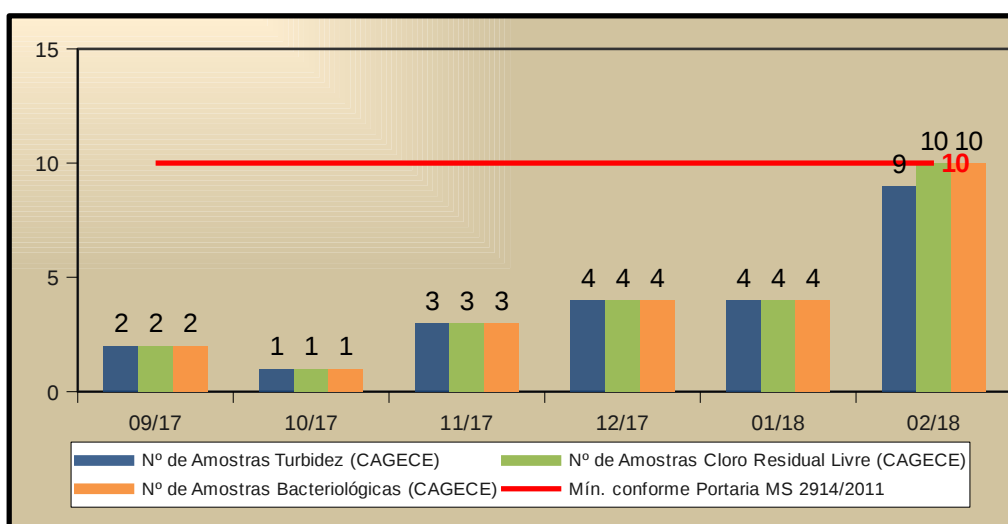
- A CAGECE não realizou a quantidade de amostras estabelecidas pela Portaria M.S. 2.914/2011 dos parâmetros cor aparente, bacteriológicas, cloro residual livre e turbidez nos meses de setembro/2017 a fevereiro/2018, para o SAA da Sede de Farias Brito (Anexo II – item 9, Anexo IV – Gráfico 3).

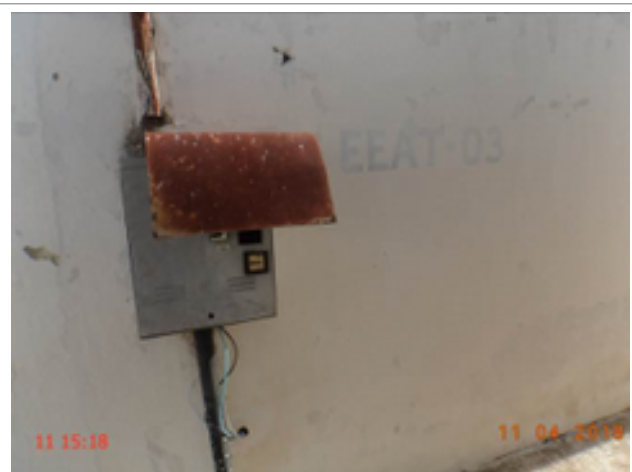
- A identificação da elevatória de água EEAT-03, do SAA da Sede de Farias Brito, está com pouca visibilidade (Anexo II – item 8; Foto 23);

Foto 23 – EEAT-03 (Sede): identificação pouco visível.

Coordenadoria	Objeto Fiscalizado	Data de Inspeção	Processo de Fiscalização	Categoria	Item de Verificação	Fundamento Legal	Constatação	
6	Saneamento	AF SAA de Farias Brito e Localidade de Cariutaba	11/04/2018	PCSB/CSB/0029/2018	CSB - ETA - Filtração	ETA - Filtros - Acessibilidade / Condições	Código de Defesa do consumidor; Art. 2º da Resolução 130/2010 da ARCE	Sede de Farias Brito, está em processo de corrosão.
7	Saneamento	AF SAA de Farias Brito e Localidade de Cariutaba	11/04/2018	PCSB/CSB/0029/2018	CSB - Elevatória de Água Bruta / Tratada - EEAB / EEAT	Elevatórias - Instalações elétricas e iluminação	Art. 119 da Res. 130/2010 da ARCE.; Art. 22 do Código de Defesa do consumidor; Art. 2º da Resolução 130/2010 da ARCE	A lâmpada da casa de abrigo da elevatória de água EELF-01, do SAA da Sede de Farias Brito, não está acendendo.
8	Saneamento	AF SAA de Farias Brito e Localidade de Cariutaba	11/04/2018	PCSB/CSB/0029/2018	CSB - Elevatória de Água Bruta / Tratada - EEAB / EEAT	Visibilidade da Identificação da EEAB/EEAT	Recomendação	A identificação da elevatória de água EEAT-03, do SAA da Sede de Farias Brito, está com pouca visibilidade.

R1 - A CAGECE procure manter todos os componentes do sistema com identificação visível.
