**RELATÓRIO DE FISCALIZAÇÃO  
RF/CSB/0010/2013**

Assunto: Fiscalização do Sistema de Abastecimento  
de Água do Município de  
Morrinhos

**COORDENADORIA DE SANEAMENTO BÁSICO**

Fortaleza – CE  
Junho/2013

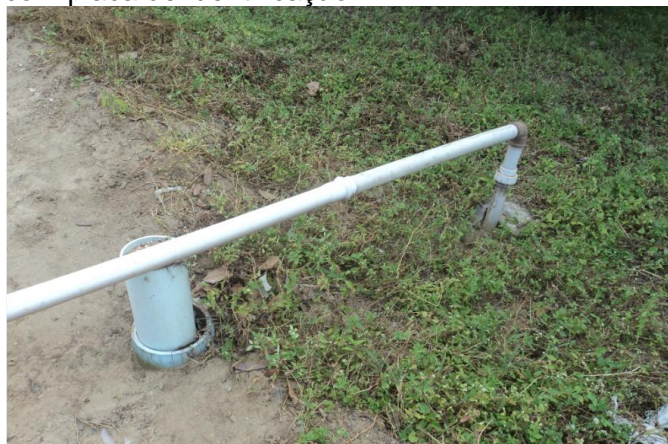
**Foto 3** – PT-12: poço sem laje de proteção.

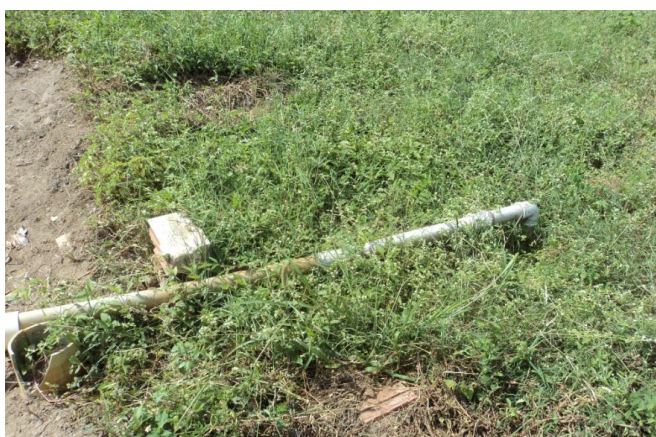
**Foto 7** – PT-13: poço sem laje de proteção

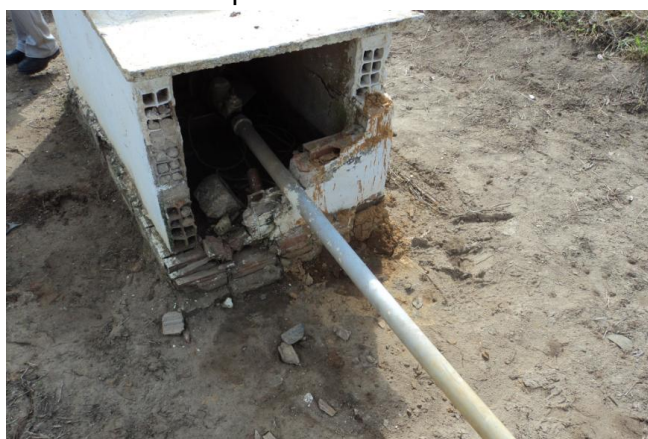
**Foto 10** – PT-13: estrutura deteriorada da casa de abrigo.

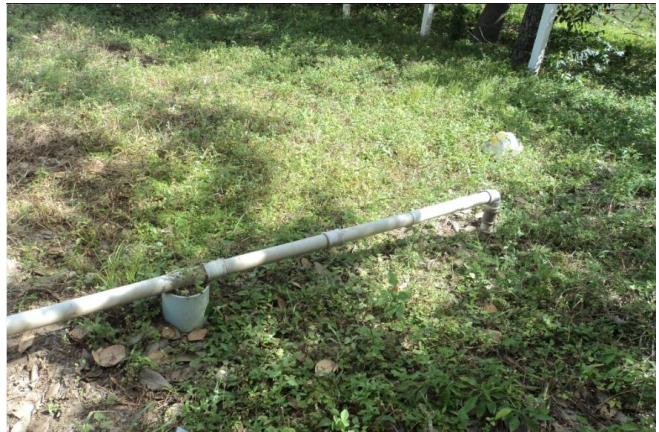
**Foto 12** – PT-14: ausência de laje de proteção.

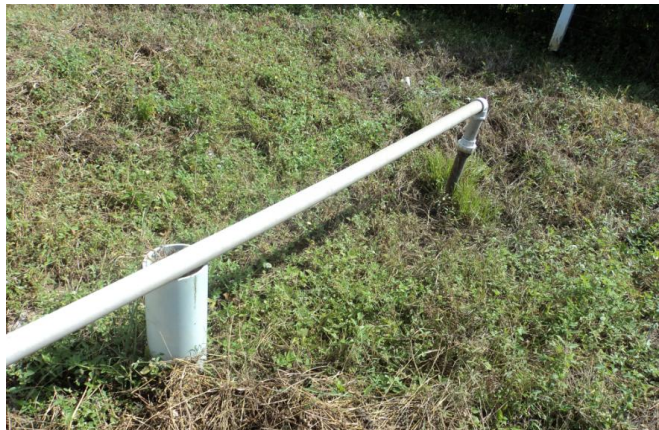
**Foto 16** – PT-15: ausência de laje de proteção.

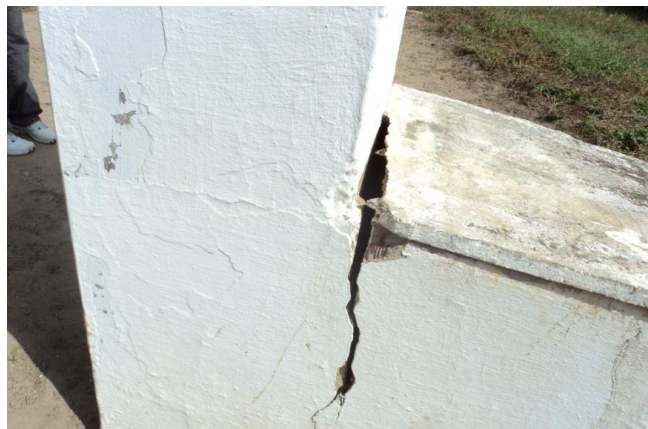
A estrutura da casa de abrigo do QC dos PT's 13, 15 estão deterioradas e a do PT-18 está com a pintura deteriorada.				
11	A área está adequadamente delimitada?	S	22	01.07

**Foto 18** – PT-15: estrutura deteriorada.

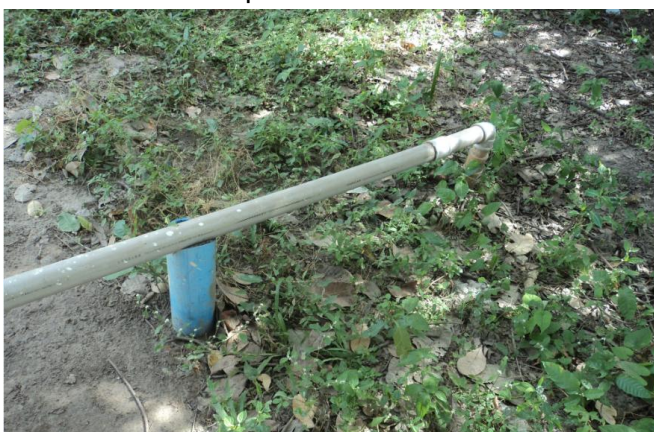
**Foto 21** – PT-16: ausência de laje de proteção

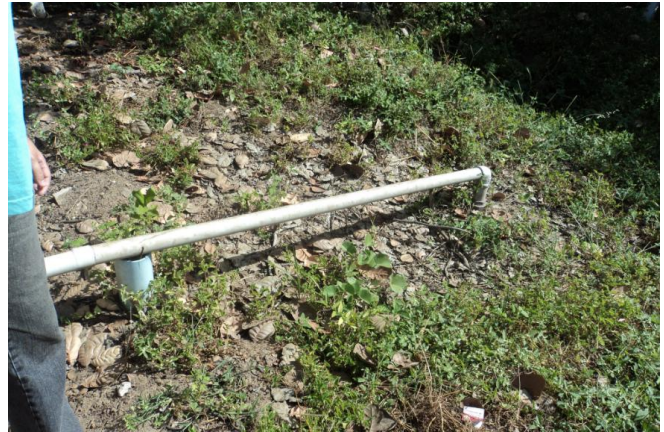
**Foto 26** – PT-17: ausência de laje de proteção.

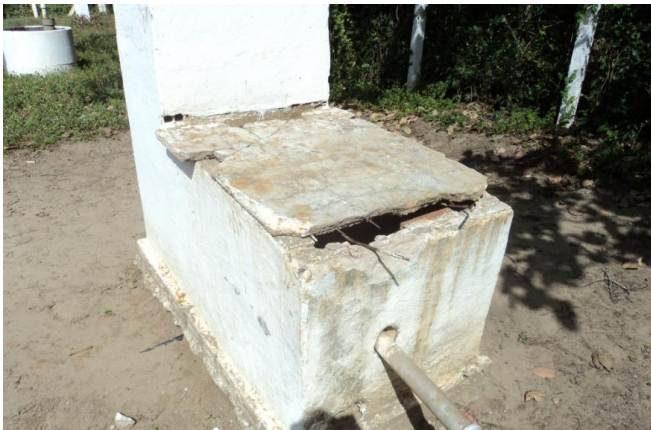
**Foto 27** – PT-17: estrutura deteriorada.

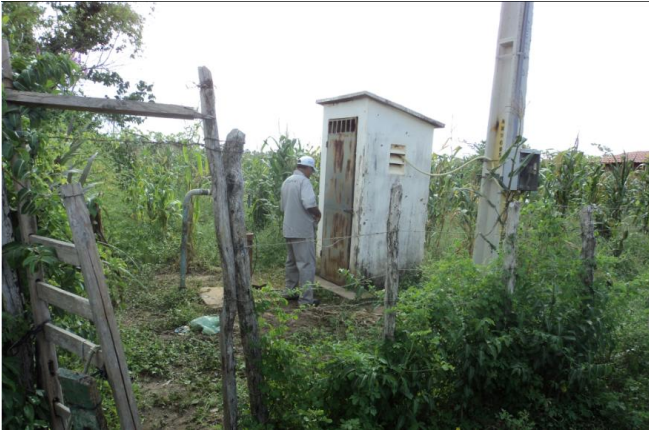
**Foto 29** – PT-18: área de acesso ao poço coberta por vegetação, sem identificação e pintura deteriorada.

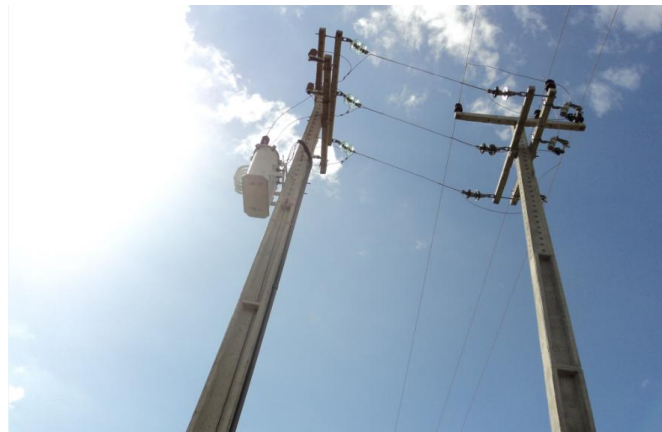
**Foto 32** – PT-18: ausência de iluminação para trabalhos noturnos.

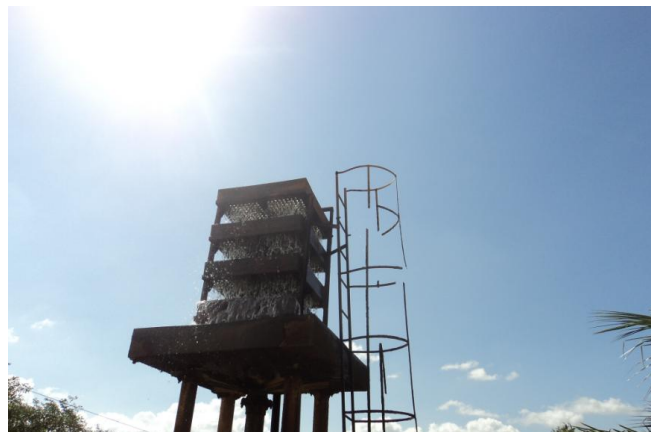
**Foto 36** – Aerador: guarda-corpo da escada deteriorado.

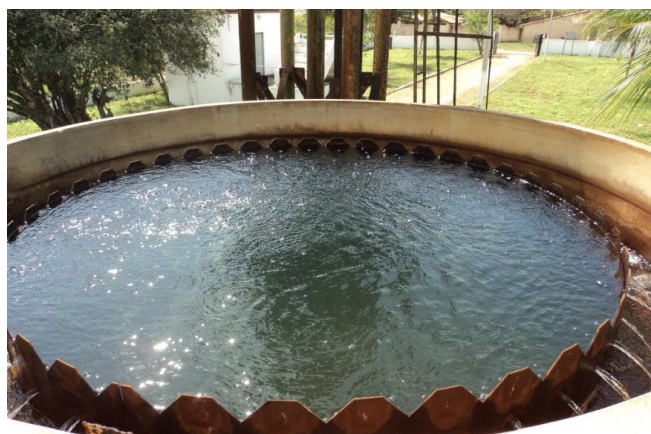
**Foto 40** – Filtro-01: ausência de tampa.

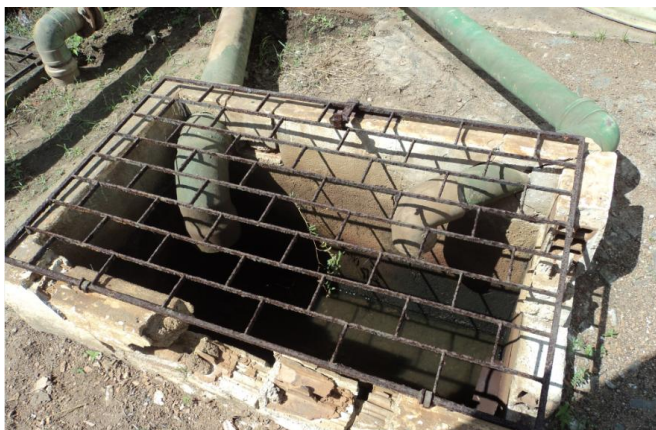
**Foto 43** – Caixa de proteção da tubulação deteriorada.

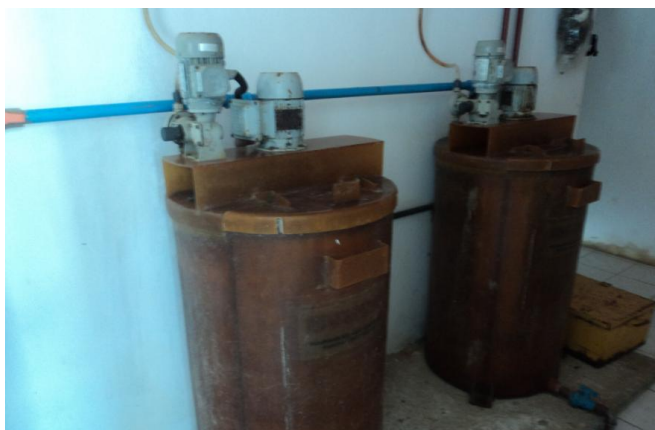
**Foto 46** – Ausência de caixa e grade de proteção.

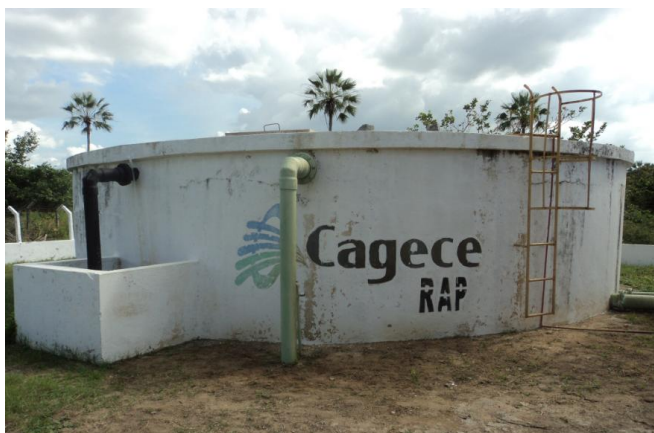
Foto 66 – RAP-01: ausência de identificação.

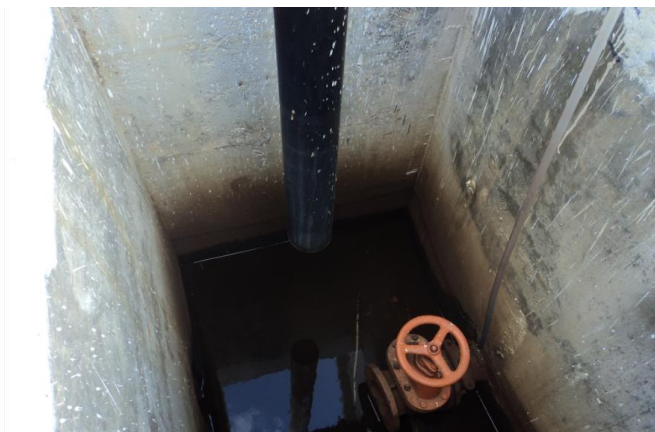
**Foto 70** – RAP-01: registro sem grade de proteção.

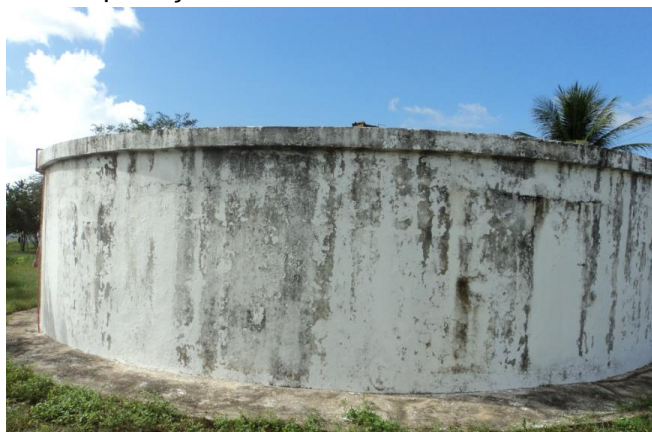
**Foto 71** – RAP-01: pintura deteriorada.

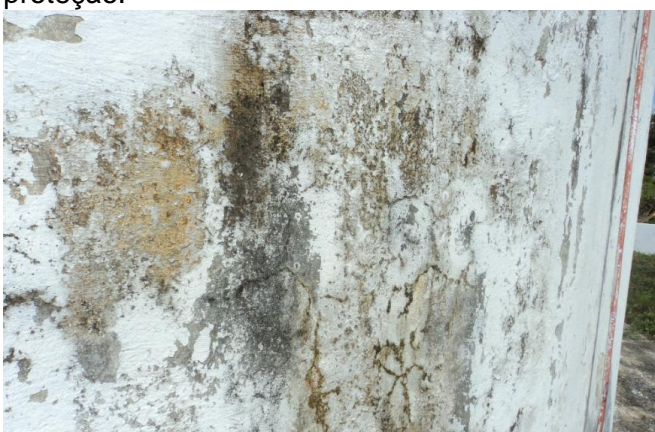
**Foto 72** – RAP-01: pintura deteriorada e sinais de vazamento.

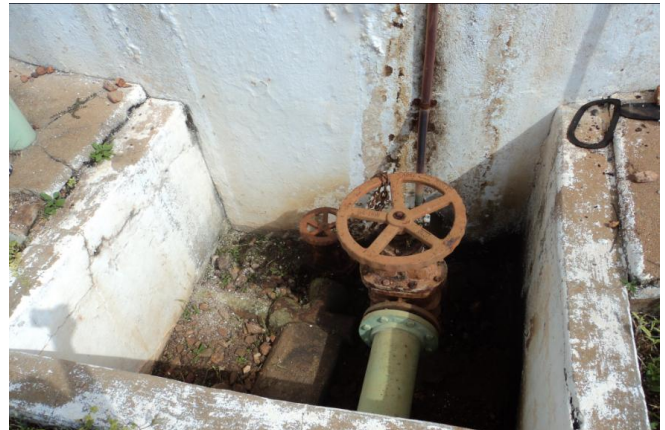
**Foto 75** – RAP-02: ausência de grade de proteção.

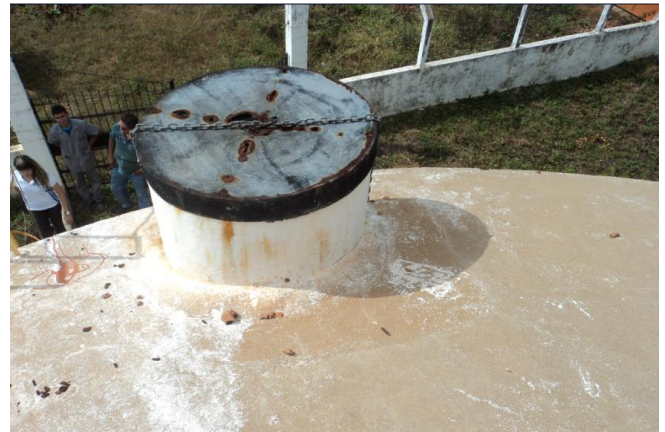
**Foto 77** – RAP-02: tampa de inspeção em processo de corrosão.

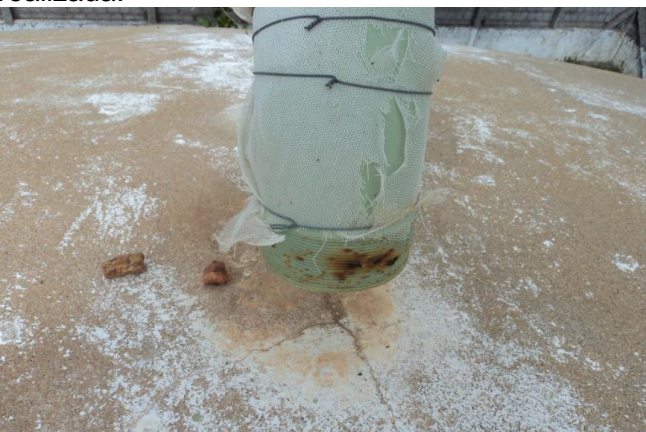
**Foto 78** – RAP-02: tubulação de ventilação sem tela de proteção.

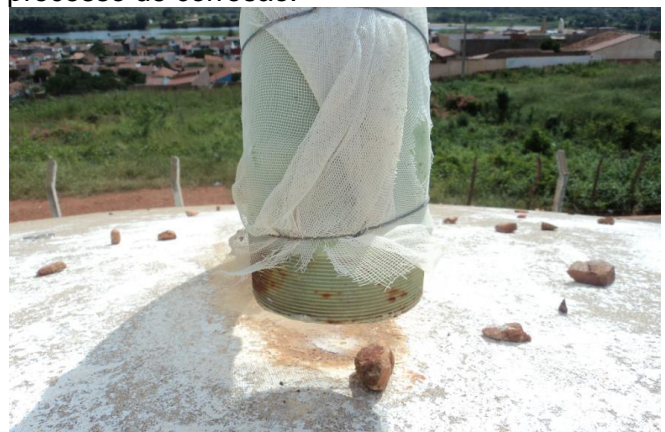
**Foto 79** – RAP-02: tubulação de ventilação sem tela de proteção.

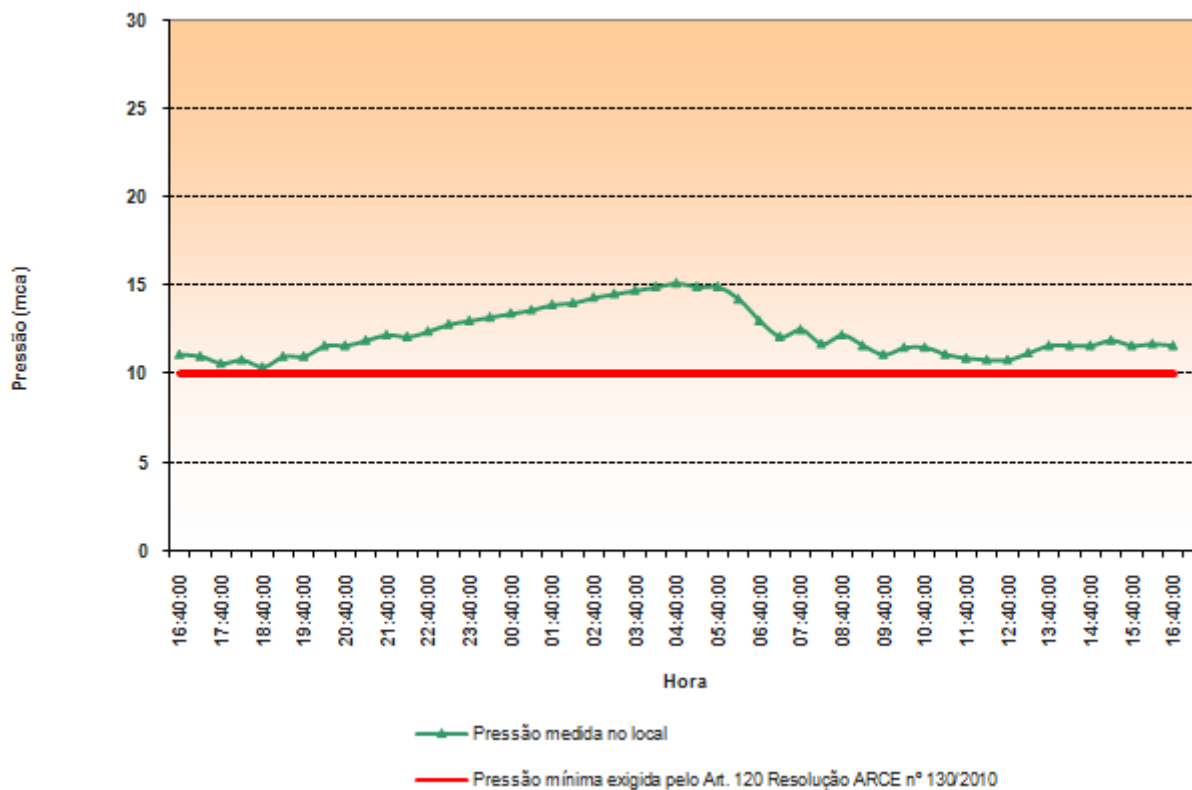
**Gráfico 1** – Monitoramento da pressão com a instalação às 16:40 horas do dia 17/06/2013 e retirada às 16:40 horas do dia 18/06/13, do aparelho *data logger*, no endereço localizada na Rua Padre João Batista, nº 304.
