**RELATÓRIO DE FISCALIZAÇÃO
RF/CSB/0011/2017
(PCSB/CSB/0030/2017)**

Assunto: Fiscalização dos Sistemas de
Abastecimento de Água e de Esgotamento Sanitário
da Sede do Município de Ocara e Localidade de
Serenó de Cima

COORDENADORIA DE SANEAMENTO BÁSICO

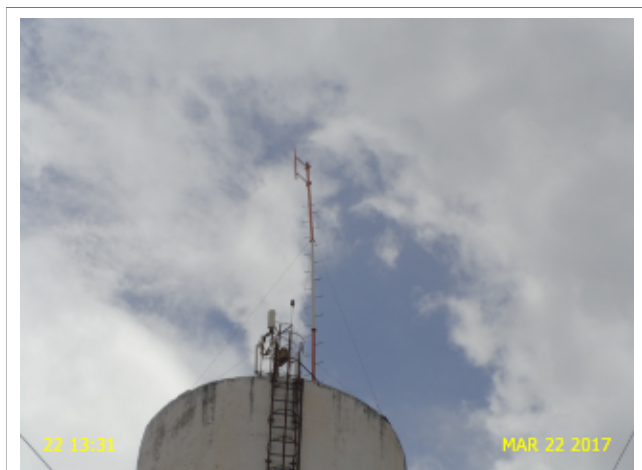
- O REL-04 do SAA da Sede de Ocara não é dotado de guarda-corpos na laje de cobertura (Anexo II – item 20; Foto 1).

Foto 1 – REL-04: ausência de guarda-corpos na laje de cobertura.

Não conformidade NC1 – Resolução ARCE nº 147/2010, anexo I item **01.06** Não cumprir as normas para implantação - Não cumprir as normas técnicas e os procedimentos estabelecidos para a implantação das instalações dos sistemas de abastecimento de água e de esgotamento sanitário

Determinação D1 – A CAGECE deve cumprir as normas técnicas e os procedimentos estabelecidos para a implantação das instalações dos sistemas de abastecimento de água e de esgotamento sanitário, visando corrigir a não conformidade descrita na constatação C1.

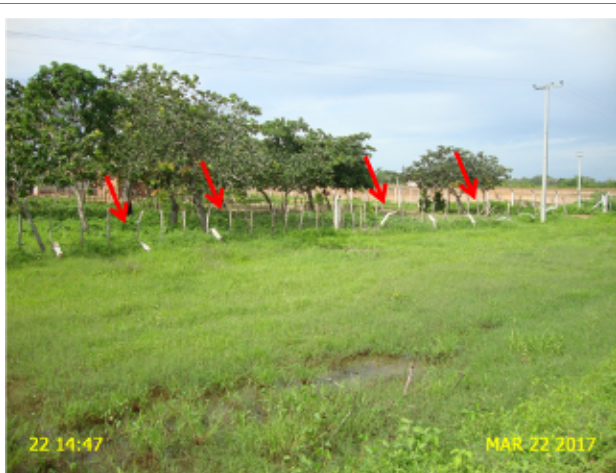
- O grupo gerador de energia elétrica da estação elevatória de esgoto EEE-02 do SAA da Sede de Ocara não está funcionando (Anexo II – item 2; Foto 26);
- A cerca de delimitação da ETE do SES da Sede de Ocara está danificada (Anexo II – item 5; Foto 2);
- A casa de apoio ao operador da ETE do SES da Sede de Ocara, está com o telhado danificado (Anexo II – item 4; Foto 3);

Foto 2 – ETE: cerca de delimitação danificada.

Determinação D2 – A CAGECE deve realizar operação e manutenção adequada das unidades integrantes dos sistemas de abastecimento de água e de esgotamento sanitário, visando corrigir as não conformidades descritas na constatação C2.

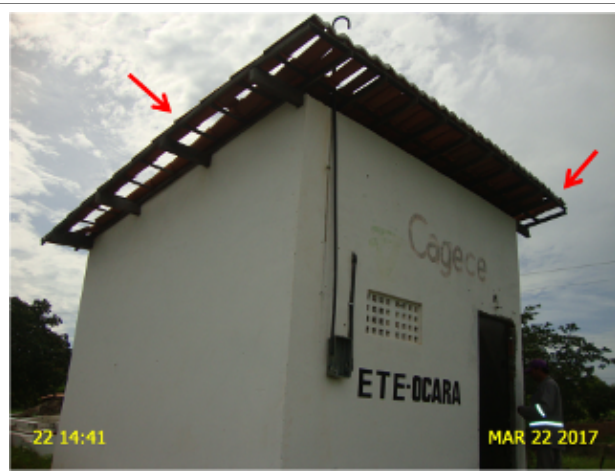
Foto 3 – ETE: casa de apoio ao operador com telhado danificado.

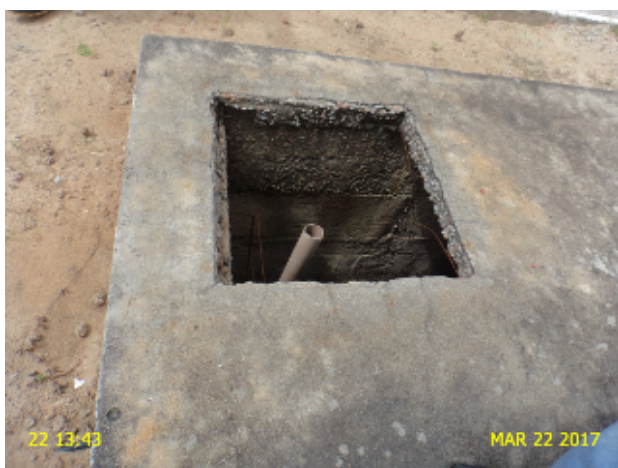
- Há 1 (um) poço de inspeção sem tampa na elevatória de esgoto EEE-02 do SES da Sede de Ocara (Anexo II – item 3; Foto 4);
- O leito de secagem da ETE do SES da Sede de Ocara necessita de limpeza, pois está com excesso de material proveniente do gradeamento e da caixa de areia (Anexo II – item 7; Foto 5);

Foto 4 – ETE: poço de inspeção sem tampa.

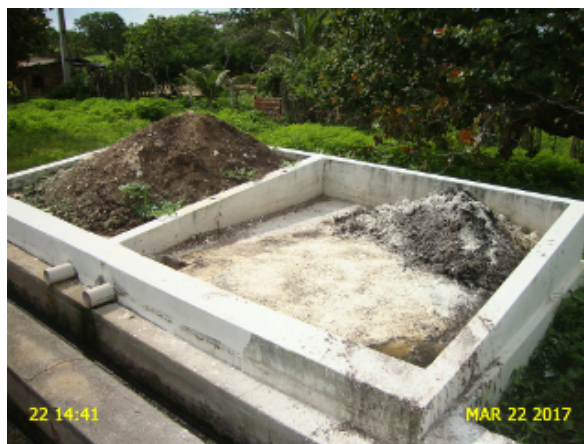
Foto 5 – ETE: leito de secagem com excesso de material retido do gradeamento e caixa de areia.

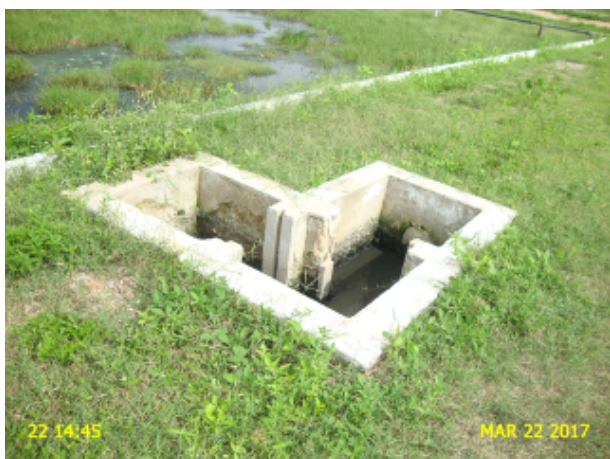
- Há 1 (uma) caixa de inspeção sem tampa ou grade de proteção no interior da ETE do SES da Sede de Ocara (Anexo II – item 7; Foto 6);
- Há vegetação no interior das lagoas facultativa e maturação da ETE do SES da Sede de Ocara (Anexo II – item 7; Fotos 7 e 8);

Foto 6 – ETE: caixa de inspeção sem tampa ou grade de proteção.

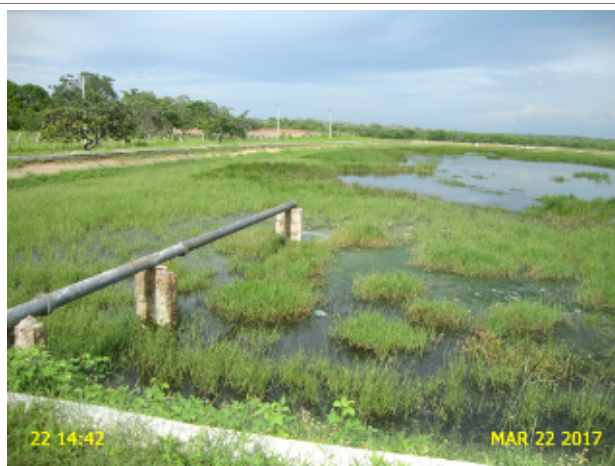
Foto 7 – ETE: presença de vegetação no interior da lagoa facultativa.

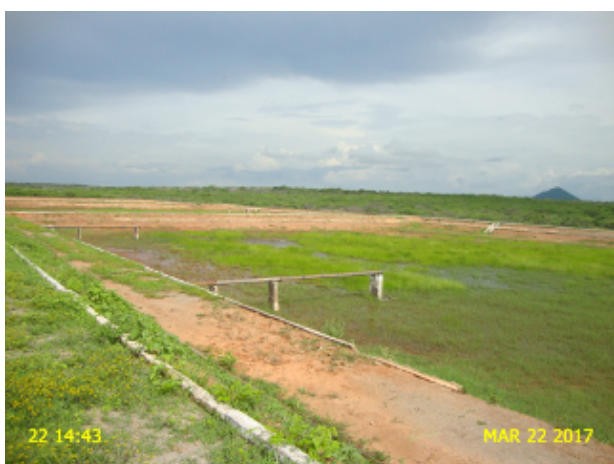
Foto 8 – ETE: presença de vegetação no interior das lagoas de maturação.

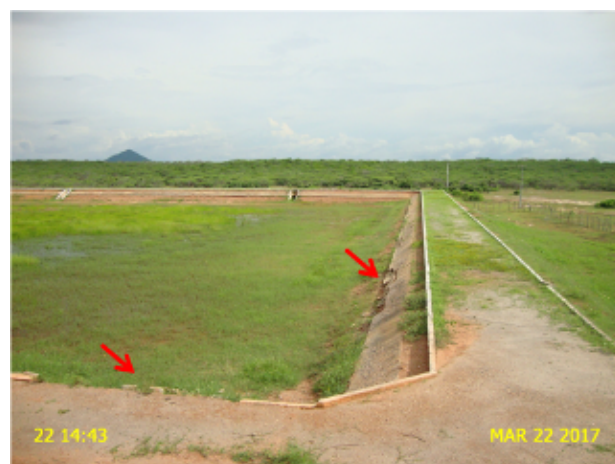
- O talude da lagoa de maturação M1 da ETE do SES da Sede de Ocara está danificado (Anexo II – item 7; Foto 9);
- Dos 8 (oito) registros de descarga inspecionados na rede de distribuição do SAA da Sede de Ocara, 4 (quatro) estavam soterrados, localizados nos endereços: Conj. Emanuel Iris, Rua da Esperança, Rua Luíza Batista e Rua Irineu Lopes; 1 (um) sem caixa de inspeção na Rua Santa Isabel; e 1 (um) com tampa danificada na Rua Francisca Alves de Sousa (Anexo II – item 11; Fotos 10 a 15);

Foto 9 – ETE: lagoa de Maturação M1 com taludes danificados.

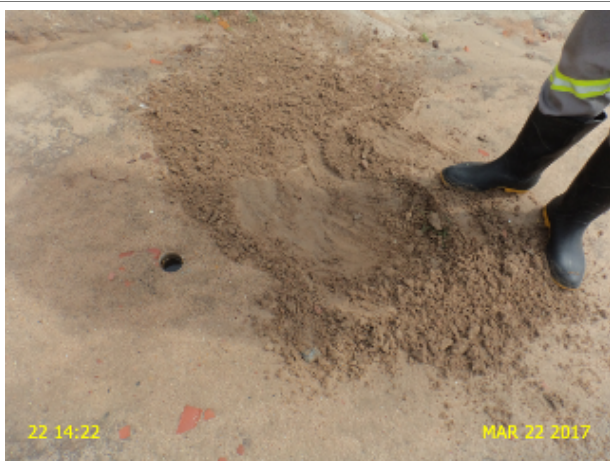
Foto 10 – RDA: registro de descarga soterrado no Conj. Emanuel Iris.

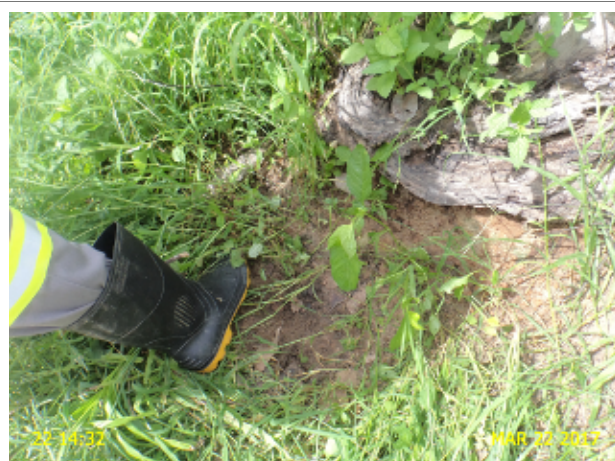
Foto 11 – RDA: registro de descarga soterrado na Rua da Esperança.

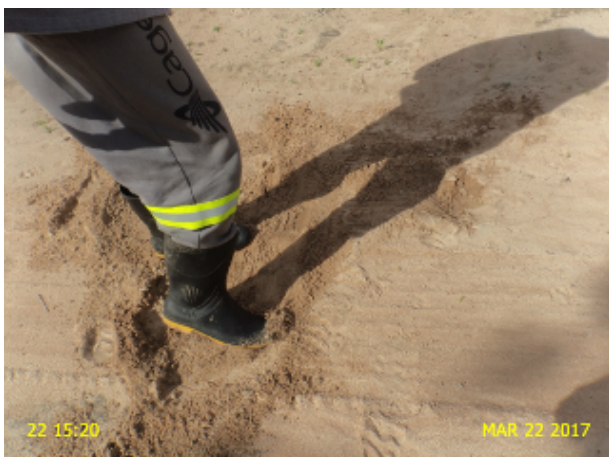
Foto 12 – RDA: registro de descarga soterrado na Rua Luíza Batista.

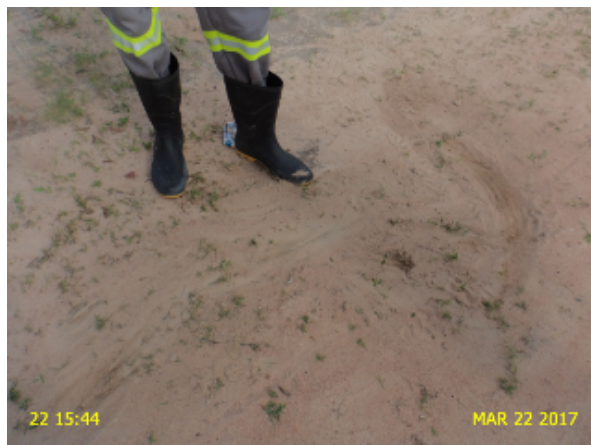
Foto 13 – RDA: registro de descarga soterrado na Rua Irineu Lopes.

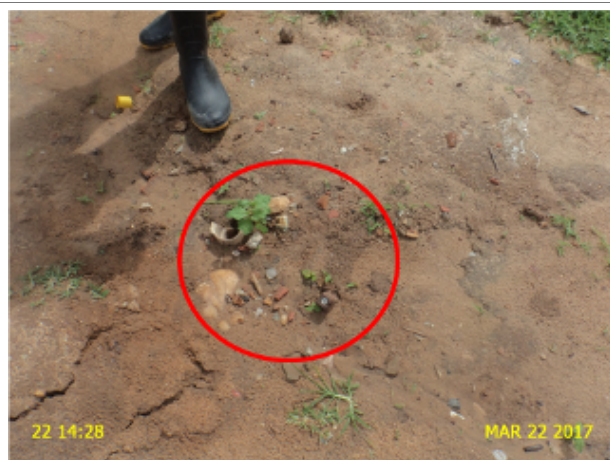
Foto 14 – RDA: registro de descarga sem caixa de inspeção na Rua Santa Isabel.

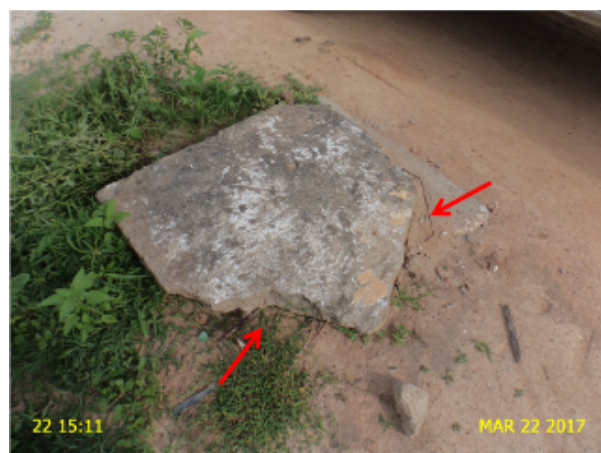
Foto 15 – RDA: registro de descarga danificada na Rua Francisca Alves de Sousa.

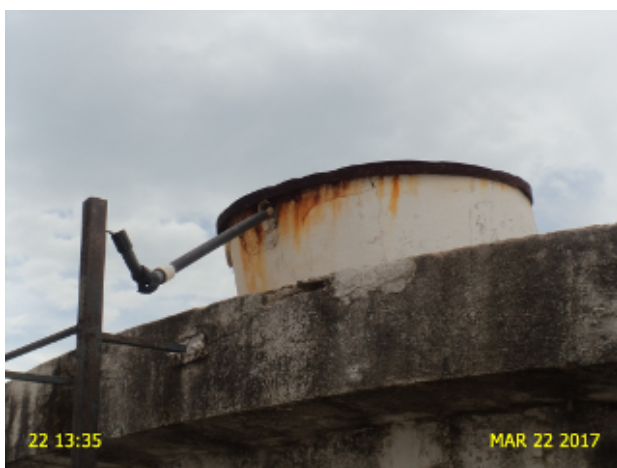
- A tampa de inspeção do RSE-05 do SAA da Sede de Ocara está deteriorada (Anexo II – item 13; Foto 16);
- A cerca de delimitação do REL-06 do SAA da Sede de Ocara está danificada (Anexo II – item 17; Foto 17)

Foto 16 – RSE-05: tampa de inspeção deteriorada.

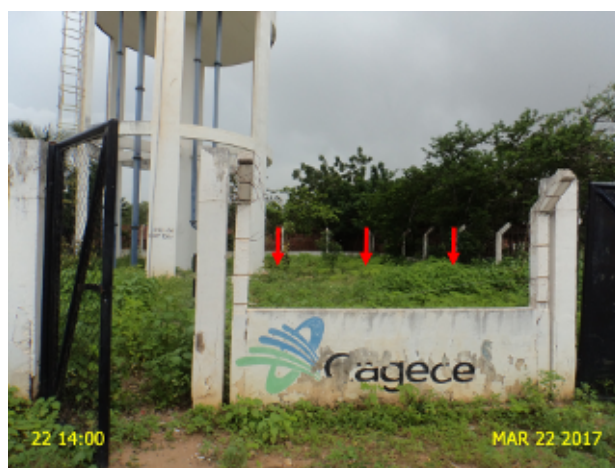
Foto 17 – REL-06: cerca danificada.

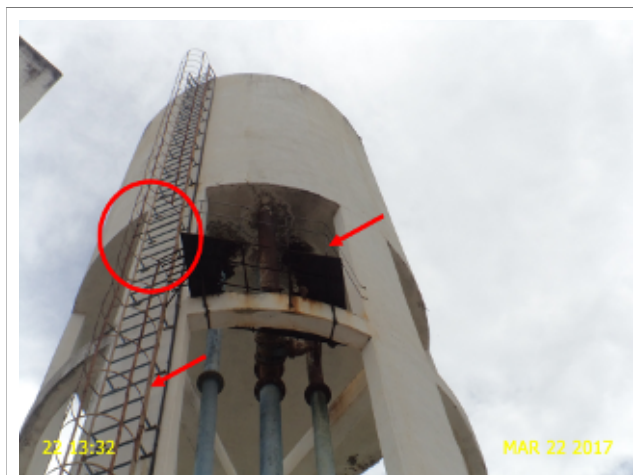
- A escada de acesso ao REL-04 do SAA da Sede de Ocara apresenta corrosão e plataforma deteriorada (Anexo II – item 18; Foto 18);
- A escada de acesso ao REL-05 do SAA da Sede de Ocara apresenta corrosão (Anexo II – item 18; Foto 19);

- Os guarda-corpos dos reservatórios REL-04 e REL-05 do SAA da Sede de Ocara estão em processo de corrosão (Anexo II – item 19; Fotos 18 e 19);
- O RSE-06 do SAA da Sede de Ocara apresenta pintura deteriorada (Anexo II – item 16; Foto 20);

Foto 18 – REL-04: escada com corrosão, guarda-corpos danificado e plataforma deteriorada.

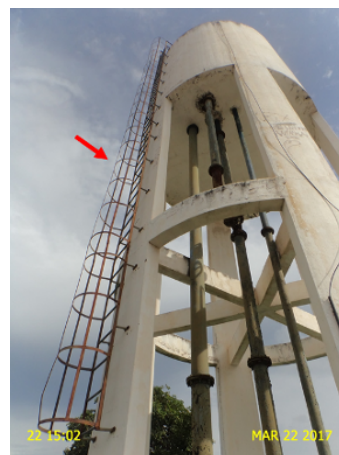
Foto 19 – REL-05: escada e guarda-corpos com corrosão.

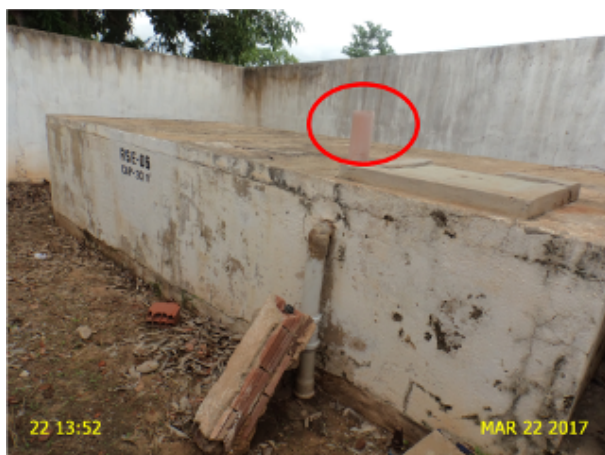
Foto 20 – RSE-06: tubulação de ventilação sem tela de proteção e pintura deteriorada

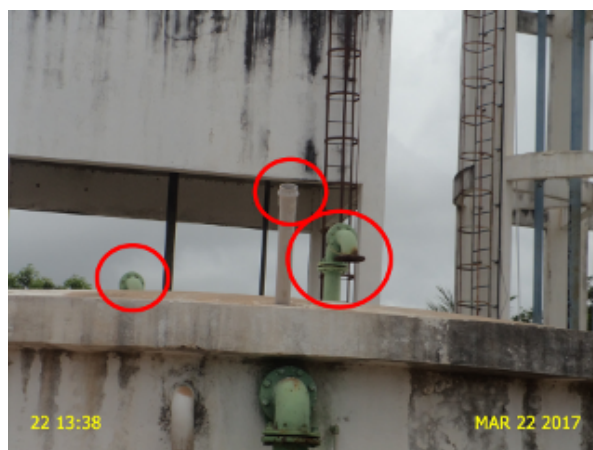
- O clorador do RSE-05 do SAA da Sede de Ocara está sem tampa de proteção (Anexo II – item 16; Foto 21);
- A última limpeza dos reservatórios do SAA da Sede de Ocara foi realizada em

Foto 21 – RSE-05: tubulações de ventilação e de cloração sem tampa de proteção.

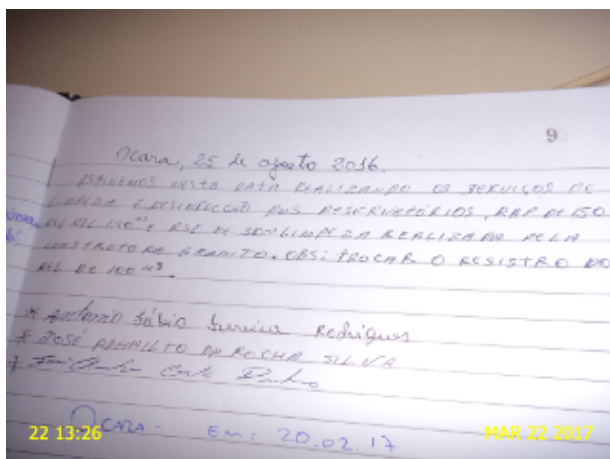
25/8/2016, portanto, há mais de seis meses (Anexo II – item 21; Foto 22);

Foto 22 – Registro da limpeza dos reservatórios realizada em 25/8/2016.

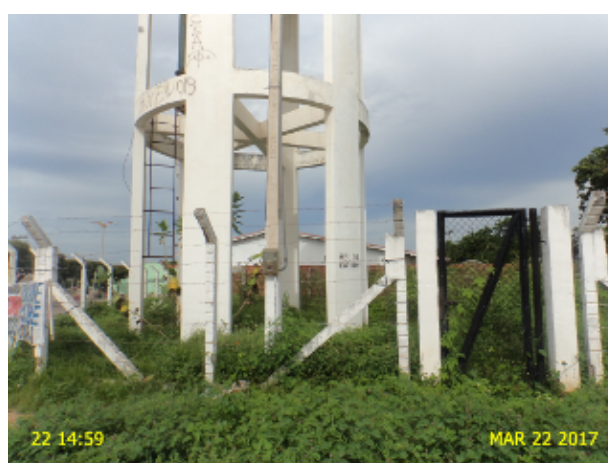
- A área de acesso ao REL-05 do SAA da Sede de Ocara apresenta excesso de vegetação (Anexo II – item 15; Foto 23);
- Os reservatórios RSE-05 e RSE-06 do SAA da Sede de Ocara estão sem tela de proteção nas tubulações de ventilação (Anexo II – item 12; Fotos 20 e 21);
- As caixas de inspeções na área dos reservatórios RSE-05 e REL-05 do SAA da Sede de Ocara estão sem tampa ou grade de proteção (Anexo II – item 14; Foto 24);
- Há 1 (um) registro sem caixa de inspeção na área do RSE-05 do SAA da Sede de Ocara (Anexo II – item 14; Foto 25).

Foto 23 – REL-05: excesso de vegetação.

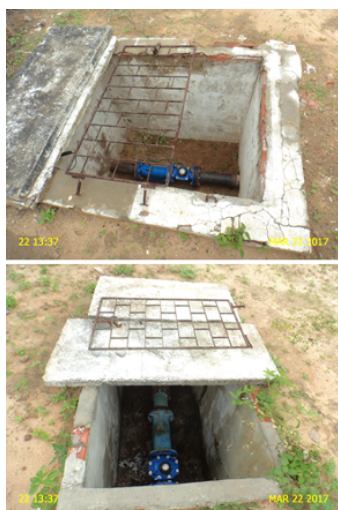
Foto 24 – RSE-05 e REL-05: caixas de inspeções sem tampa ou grade de proteção.

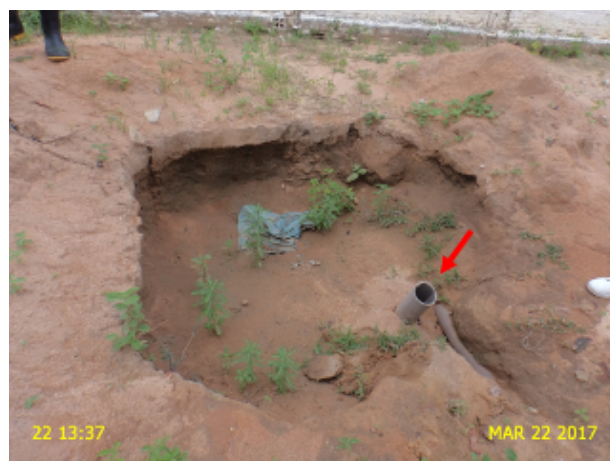
Foto 25 – RSE-05: registro sem caixa de inspeção.

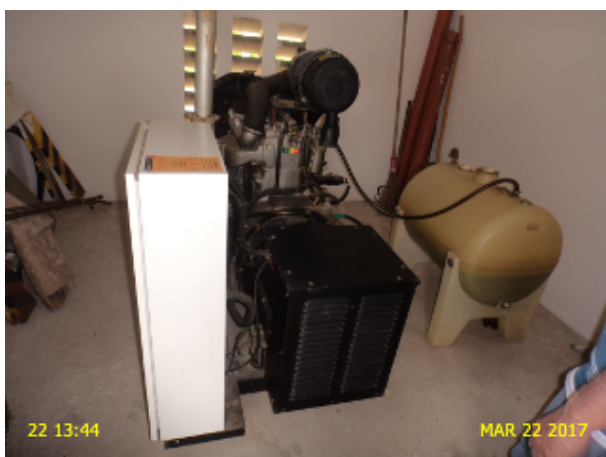
Foto 26 – EEE-02: gerador de energia elétrica com defeito.

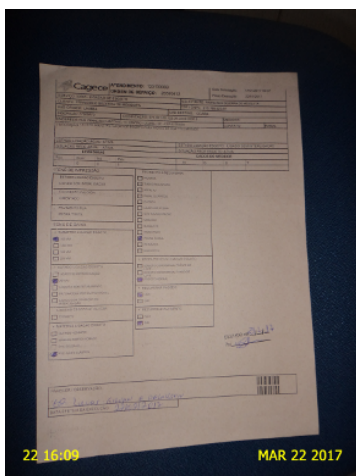
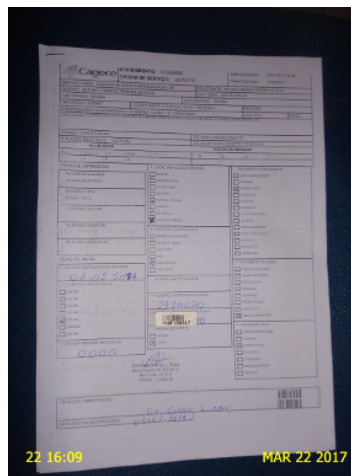
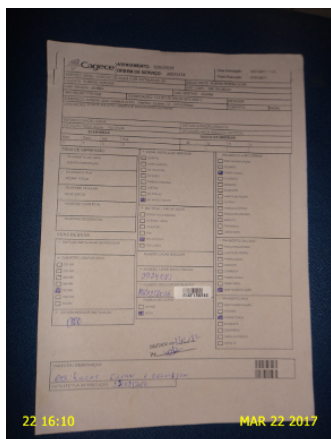
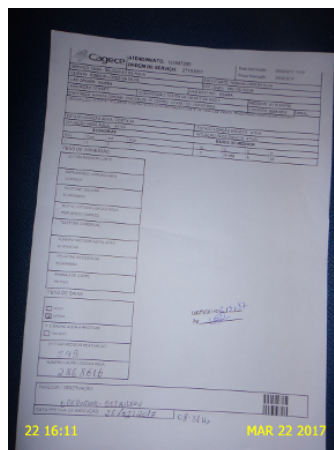
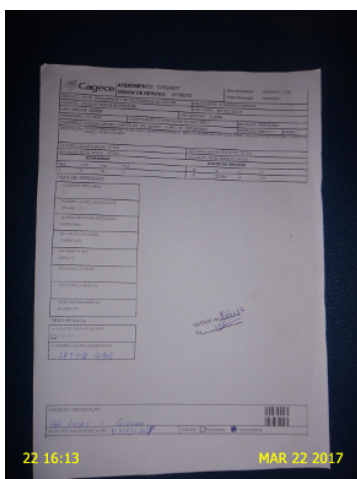
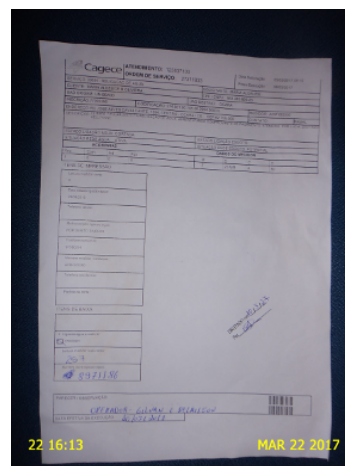
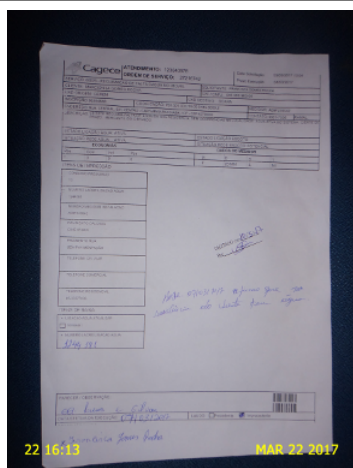
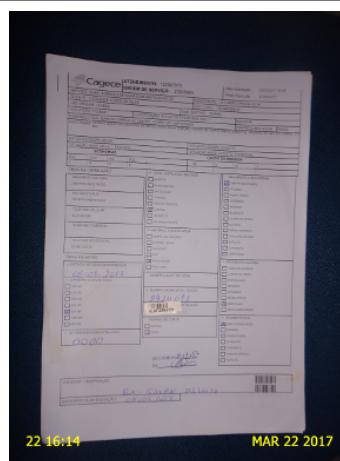
- Foi solicitada para verificação uma amostra de 30 Ordens de Serviço dos últimos 3 (três) meses no SAA da Sede de Ocara. Constatou-se que 8 (oito) ordens de Serviços foram executadas fora do prazo. A saber: no 26590412, no 26750714, nº 26573174, nº 27151951, nº 27196319, nº 27211833, nº 27216742 e nº 27206969 (Anexo II – item 1; Fotos 27 a 34);
- Analisando-se o “Relatório Consolidado – Serviços Atendidos Dentro e Fora do Prazo” nos meses de nov/16 e jan/17. Constatou-se serviços executados fora do prazo, no SAA da Sede de Ocara 14,13% no mês de nov/16 e no SAA da Localidade de Sereno de Cima, 15,90% e 6,81% nos meses de nov/16 e jan/17 respectivamente (Anexo II – item 1).

Determinação D3 – A CAGECE deve cumprir os prazos estabelecidos para a execução de serviços, não estipular prazos ou deixar a fixação de seu termo inicial ao seu exclusivo critério, visando corrigir as não conformidades descritas na constatação C3.

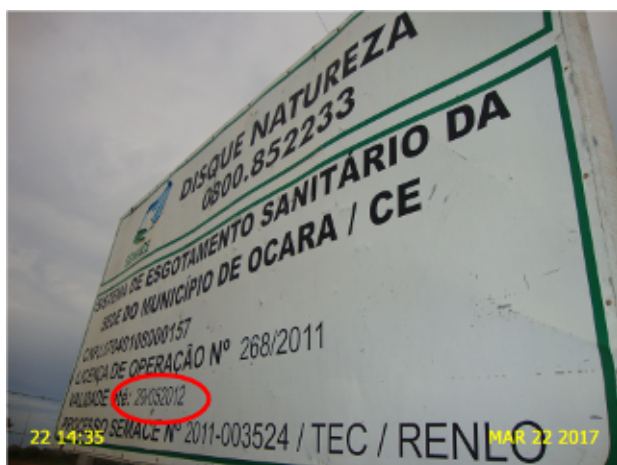
- A Licença de Operação da SEMACE da ETE do SES da Sede de Ocara venceu em 29/05/2012 (Anexo II – item 6; Foto 35).

Foto 35 – ETE: Licença de Operação da Semace vencida em 29/05/2012.

R1 - A CAGECE providencie a Licença Operacional da SEMACE para a ETE do SES da Sede de Ocara.
