AGÊNCIA
REGULADORA
DO ESTADO
DO CEARÁ

**RELATÓRIO DE FISCALIZAÇÃO
RF/CSB/011/2018
(PCSB/CSB/0032/2018)**

Assunto: Fiscalização dos Sistemas de
Abastecimento de Água da Sede do Município de
Groaíras e Localidades de Cantagalo, Itamaracá e
Sanharão dos Donatos

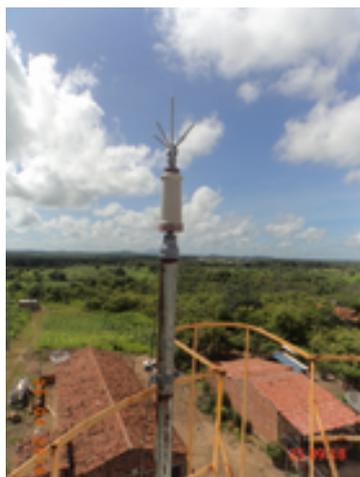
- Nos reservatórios REL-Sanharão do SAA da Localidade de Sanharão dos Donatos, REL-01 e REL-02 do SAA da Localidade de Cantagalo não existe sinalização noturna de obstáculos (Anexo II – item 26; Fotos 1 a 3);

Foto 1 – REL-Sanharão (Sanharão dos Donatos): ausência de sinalização noturna de obstáculos.

Determinação D1 – A CAGECE deve cumprir as normas técnicas e os procedimentos estabelecidos para a implantação das instalações dos sistemas de abastecimento de água e de esgotamento sanitário, visando corrigir as não conformidades descritas na constatação C1.

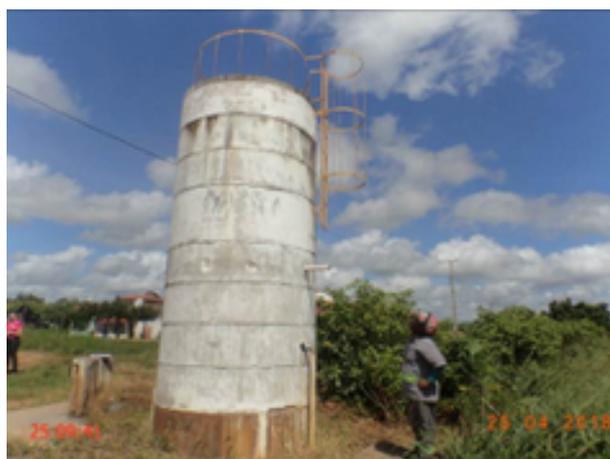
- A área do reservatório REL-01 do SAA da Localidade de Cantagalo não está delimitada (Anexo II – item 22; Foto 2);
- Não existe tubulação de ventilação nos reservatórios REL-Sanharão do SAA da Localidade de Sanharão dos Donatos, REL-01 e REL-02 do SAA da Localidade de Cantagalo (Anexo II – item 28; Fotos 4 e 5);

Foto 2 – REL-01 (Cantagalo): área não delimitada e ausência de sinalização noturna de obstáculo

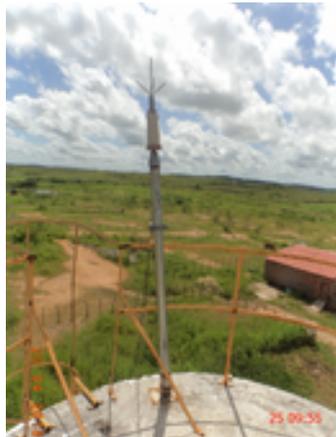
Foto 3 – REL-02 (Cantagalo): ausência de sinalização noturna de obstáculos.

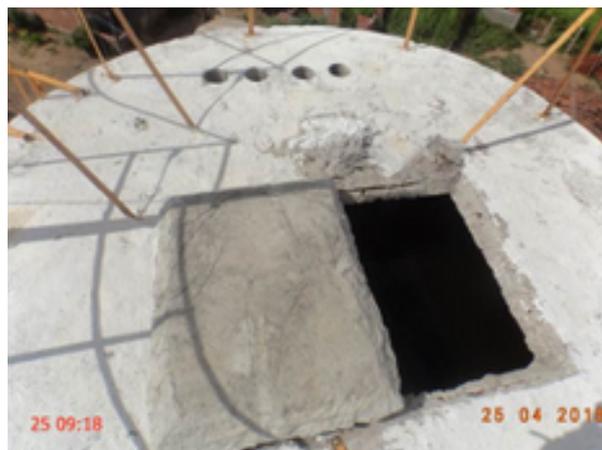
- Na laje de cobertura dos reservatórios REL-Sanharão do SAA da Localidade de Sanharão dos Donatos e REL-02 do SAA da Localidade de Cantagalo há perfurações que favorecem a entrada indevida de águas pluviais (Anexo II – item 29; Fotos 4 e 5);

Foto 4 – REL-Sanharão: tampa de inspeção aberta, perfurações na laje de cobertura e ausência de tubulação de ventilação.

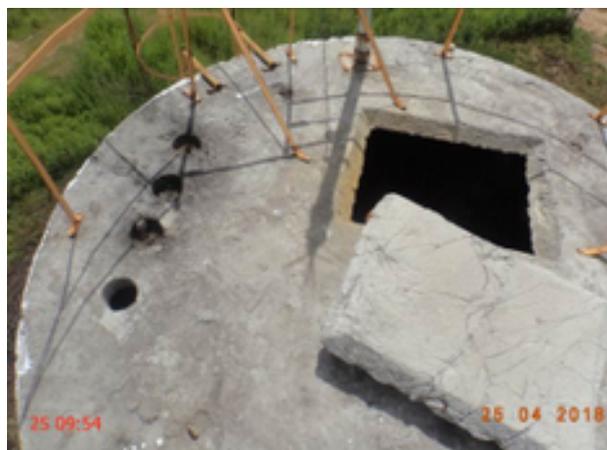
Foto 5 – REL-02 (Cantagalo): tampa de inspeção aberta, perfurações na laje de cobertura e ausência de tubulação de ventilação.

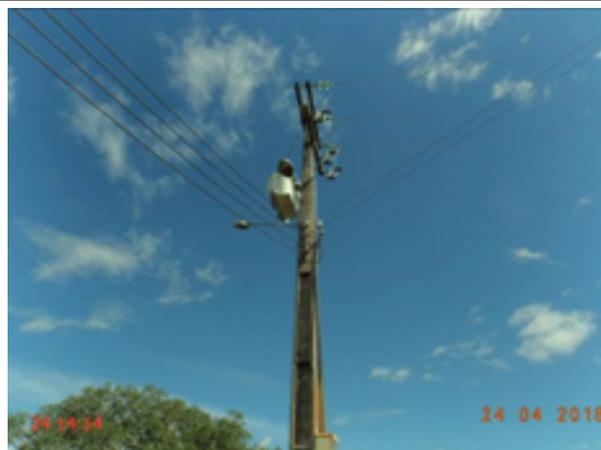
- A lâmpada do poste localizado na área dos poços PT-01 e PT-02 do SAA da Sede de Groaíras não está acendendo (Anexo II – item 1; Foto 6);
- A lâmpada da casa de abrigo dos quadros de comando dos poços PT-01 e PT-02 do SAA da Sede de Groaíras não está acendendo (Anexo II – item 1; Foto 7).

Foto 6 – Captação: lâmpada do poste não acende.

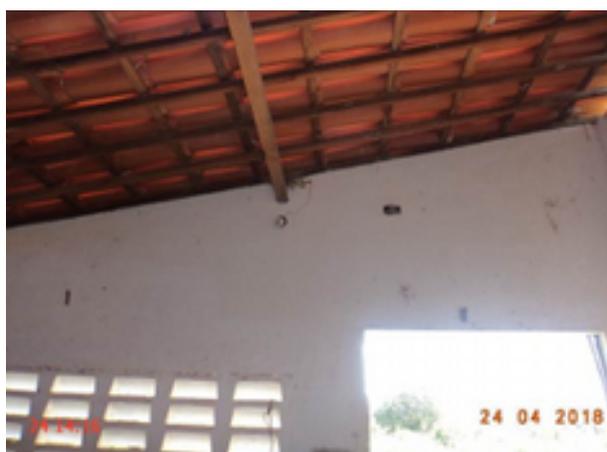
Foto 7 – Captação: lâmpada da casa de abrigo do quadro de comando dos poços PT-01 e PT-02 não acende.

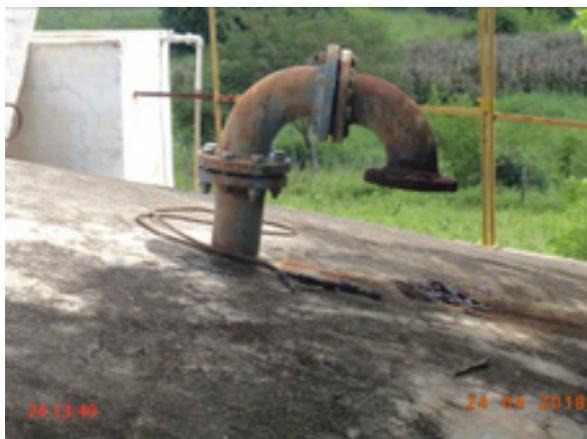
- A tubulação de ventilação do reservatório RAP-01 do SAA da Sede de Groaíras está sem tela de proteção (Anexo II – item 18; Foto 8);
- Há caixas de inspeção na área dos reservatórios REL-01 do SAA da Sede de Groaíras e REL-Sanharão do SAA da Localidade de Sanharão dos Donatos sem tampa ou grade de proteção (Anexo II – item 20; Fotos 9 e 10);

Foto 8 – RAP-01 (Sede): tubulação de ventilação sem tela de proteção.

Determinação D2 – A CAGECE deve realizar operação e manutenção adequada das unidades integrantes do sistema de abastecimento de água e esgotamento sanitário, visando corrigir as não conformidades descritas na constatação C2.

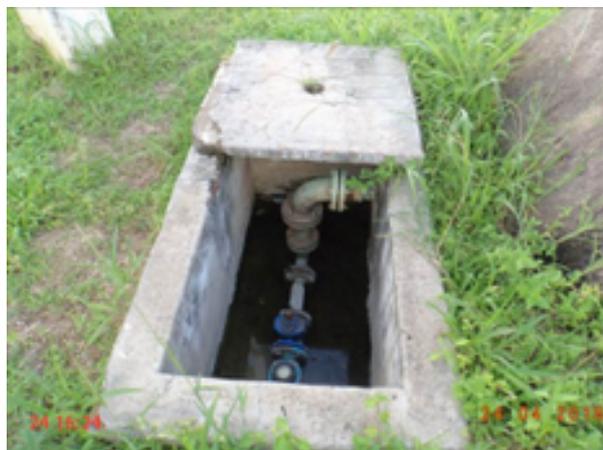
Foto 9 – REL-01 (Sede): caixa de inspeção sem tampa ou grade de proteção.

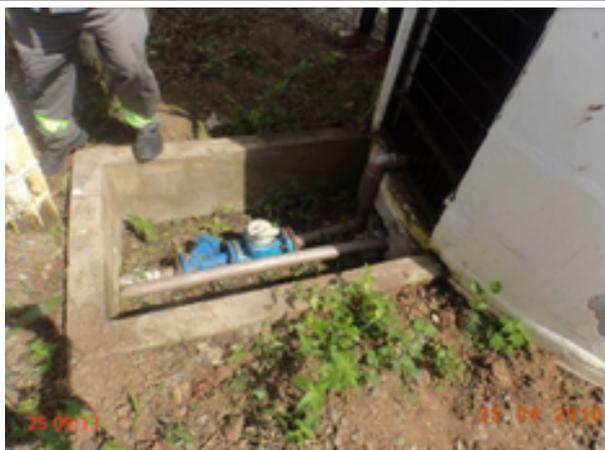
Foto 10 – REL-Sanharão: caixa de inspeção sem tampa ou grade de proteção.

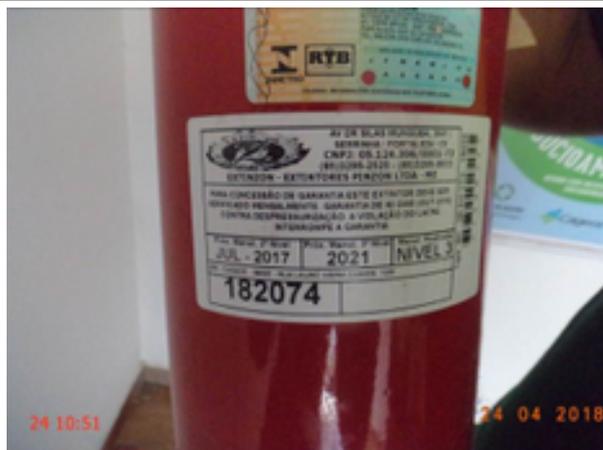
- Na Loja de Atendimento da Cagece do SAA da Sede de Groaíras, a data de validade da recarga do extintor de incêndio está vencida (Anexo II – item 3; Foto 11);

Foto 11 – Escritório: data de validade da recarga vencida.

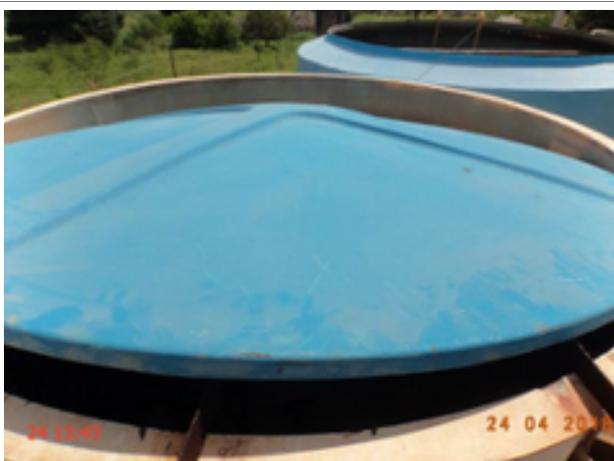
- As tampas dos filtros F-01, F-02 e F-03 do SAA da Sede de Groaíras não garantem vedação (Anexo II – item 8; Fotos 12 e 13);
- A cerca de delimitação da área da ETA do SAA da Sede de Groaíras está danificada (Anexo II – item 10; Foto 14);

Foto 12 – ETA/Filtração (Sede): tampa do filtro F-01 sem vedação.

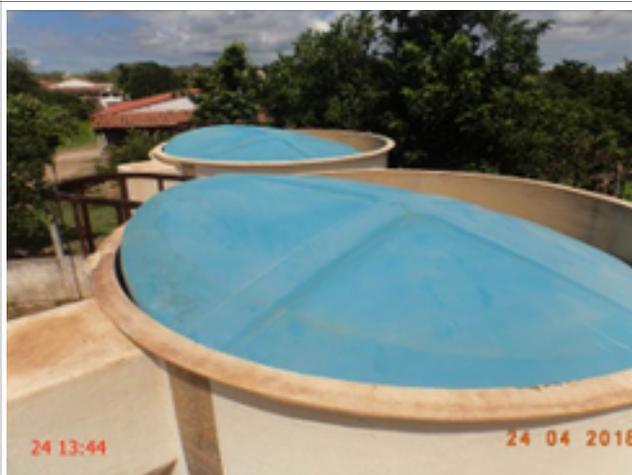
Foto 13 – ETA/Filtração (Sede): tampas dos filtros F-02 e F-03 sem vedação.

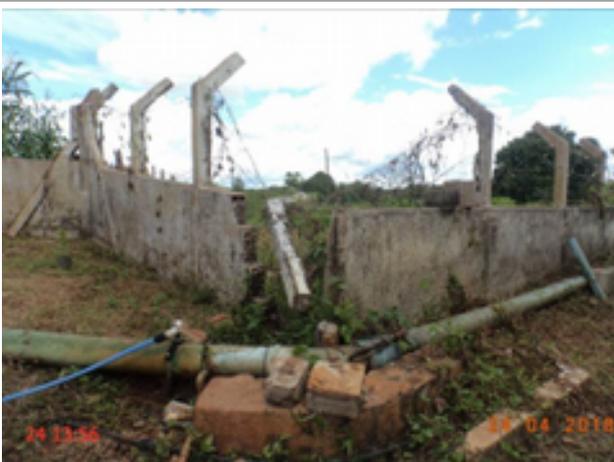
Foto 14 – ETA (Sede): cerca de delimitação danificada.

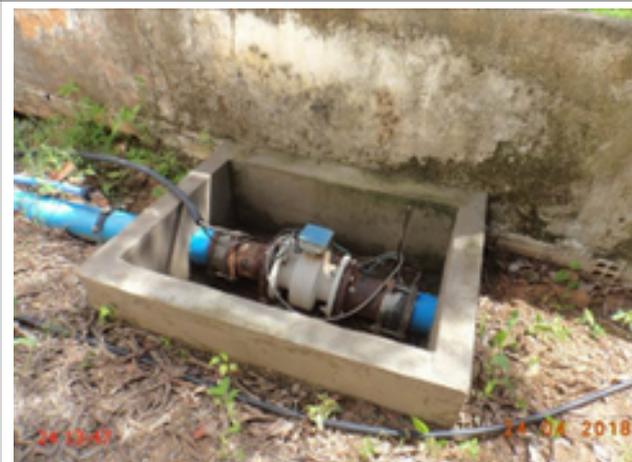
- A caixa do medidor eletromagnético na chegada da água bruta na ETA do SAA da Sede de Groaíras está sem tampa/grade de proteção (Anexo II – item 9; Foto 15);

Foto 15 – ETA (Sede): caixa do medidor eletromagnético sem tampa.

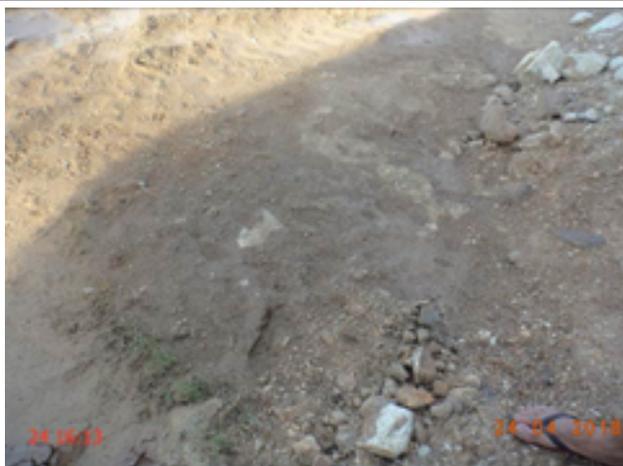
- No SAA da Sede de Groaíras, na Rua Monsenhor Linhares, existe um esgoto de descarga soterrado (Anexo II – item 17; Foto 16);

Foto 16 – RDA (Sede): registro de descarga soterrada na Rua Monsenhor Linhares.

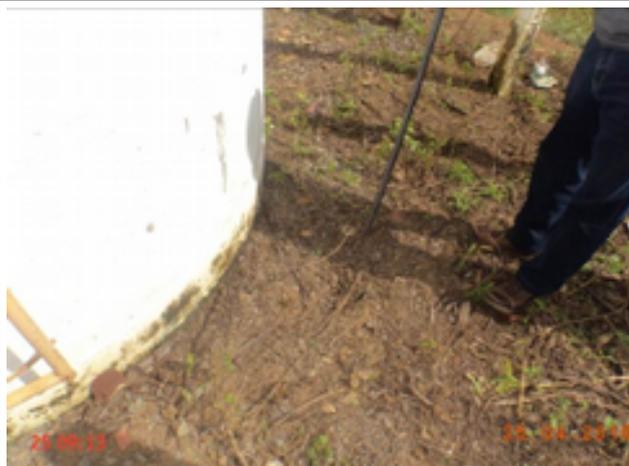
- O aterramento do para-raios do reservatório REL-Sanharão do SAA da Localidade de Sanharão dos Donatos está danificado (Anexo II – item 25; Foto 17);
- O para-raios do reservatório REL-02 do SAA da Localidade de Itamaracá está danificado (Anexo II – item 25; Foto 18);

Foto 17 – REL-Sanharão: instalação de aterramento do para-raios danificado.

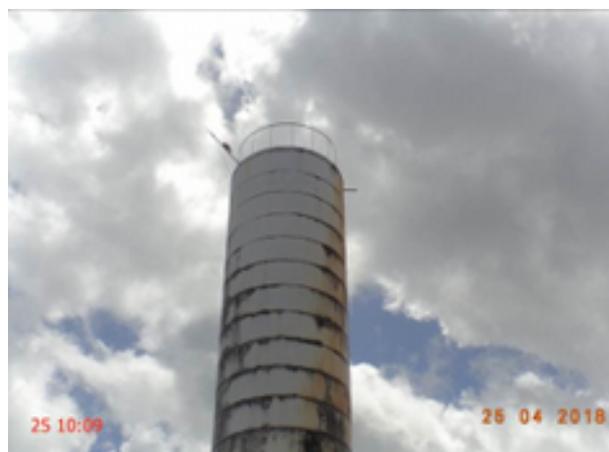
- A sinalização noturna de obstáculos do reservatório REL-02 do SAA da Localidade de Itamaracá está com defeito (Anexo II – item 25; Foto 18);
- Há sinais de vazamento nos reservatórios RAP-01 do SAA da Sede de Groaíras, REL-02 do SAA da Localidade de Itamaracá e REL-01 do SAA da Localidade de Cantagalo (Anexo II – item 27; Fotos 19 a 21);

Foto 18 – REL-02 (Itamaracá) para-raios danificado e sinalização noturna de obstáculos com defeito.

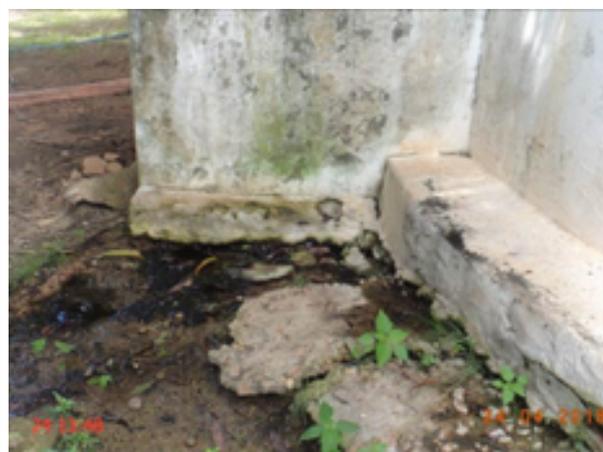
Foto 19 – RAP-01 (Sede): sinais de vazamento.

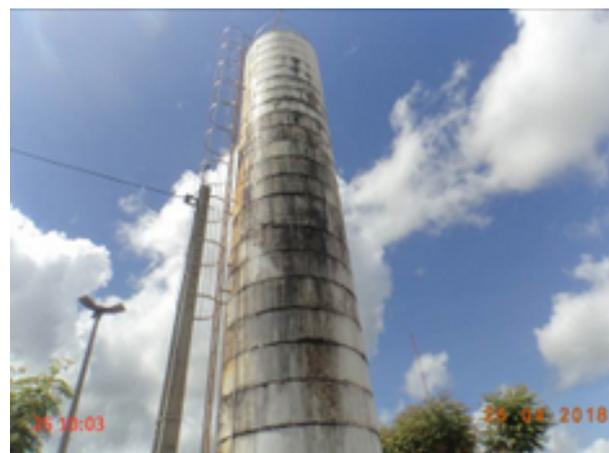
Foto 20 – REL-02 (Itamaracá): pintura deteriorada e sinais de vazamento.

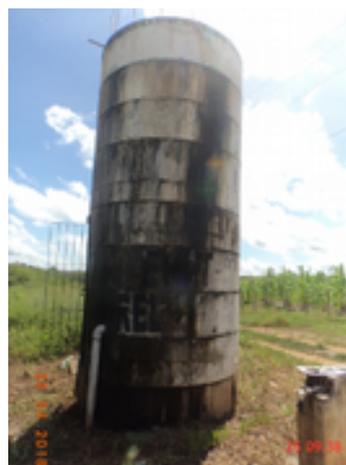
Localidade de Cantagalo estão com a pintura deteriorada (Anexo II – item 21; Fotos 32 a 34 e 21);

Foto 21 – REL-01 e TQS-01 (Cantagalo): pinturas deterioradas.

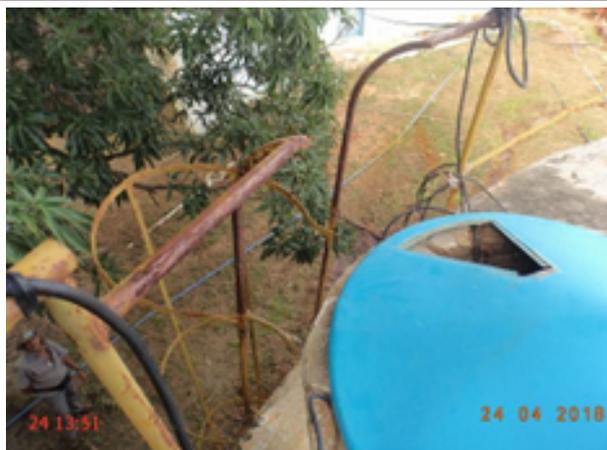
- A tampa de inspeção do reservatório RAP-01 do SAA da Sede de Groaíras não garante vedação (Anexo II – item 19; Foto 22);
- As tampas de inspeção dos reservatórios REL-02 do SAA da Localidade de Cantagalo e REL-Sanharão do SAA da Localidade de Sanharão dos Donatos não estavam fechadas (Anexo II – item 19; Fotos 23 e 24);

Foto 22 – RAP-01 (Sede): tampa de inspeção aberta.

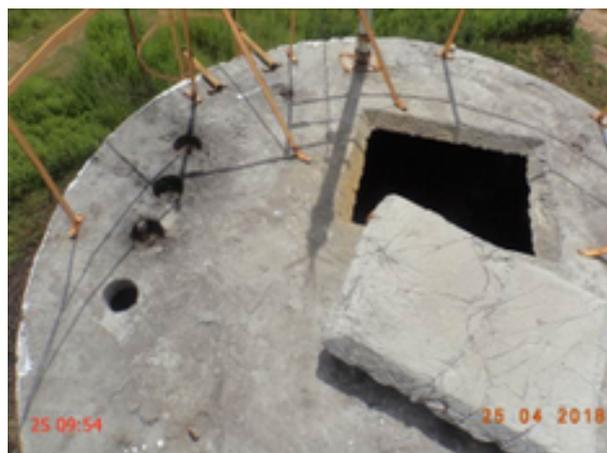
Foto 23 – REL-Sanharão (Sanharão dos Donatos): tampa de inspeção aberta, perfurações na laje de cobertura e ausência de tubulação de ventilação.

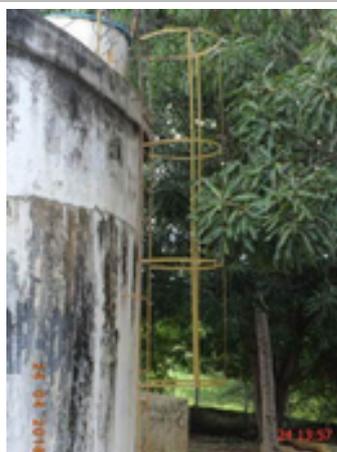
- A escada de acesso ao reservatório RAP-01 do SAA da Sede de Groaíras está em processo de corrosão (Anexo II – item 23; Foto 25);
- As escadas de acesso aos reservatórios REL-01 do SAA da Localidade de Cantagalo e REL-02 do SAA da Localidade de Itamaracá estão incompletas (Anexo II – item 23; Fotos 26 e 27);

Foto 25 – RAP-01(Sede): escada de acesso em processo de corrosão.

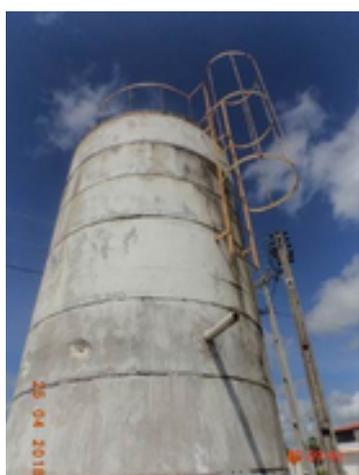
Foto 26 – REL-01 (Cantagalo): escada de acesso incompleta.

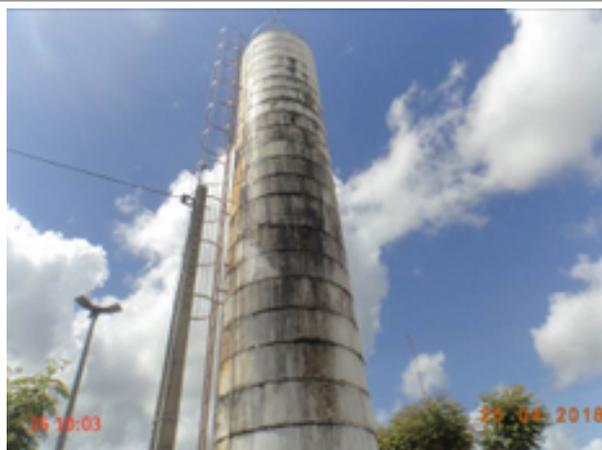
Foto 27 – REL-02 (Itamaracá): escada de acesso incompleta.

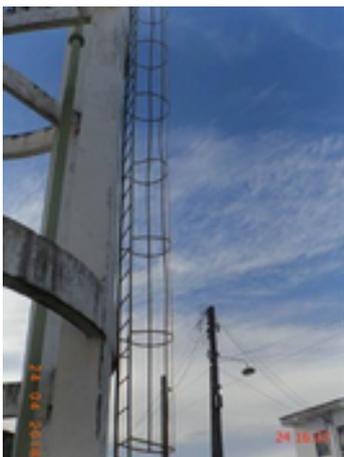
- O guarda-corpo da escada de acesso ao reservatório REL-01 do SAA da Sede de Groaíras não garante segurança (Anexo II – item 23; Foto 28);
- A lâmpada da área de dosagem do cloro gasoso da ETA do SAA da Sede de Groaíras não está acendendo (Anexo II – item 5; Foto 29);

Foto 28 – REL-01 (Sede): guarda-corpo da escada de acesso sem condições de segurança.

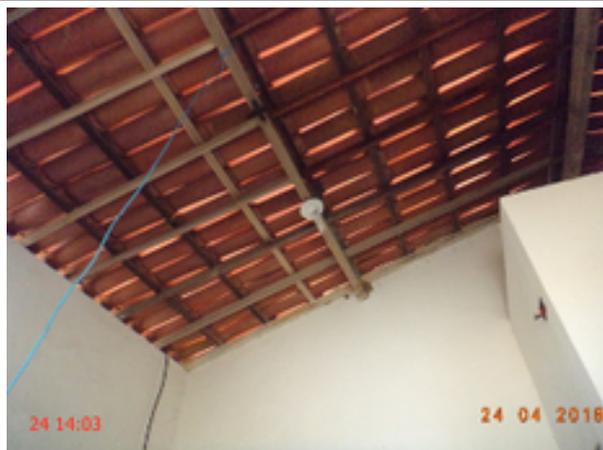
Foto 29 – ETA (sede): A lâmpada da área de dosagem do cloro gasoso não está acendendo.

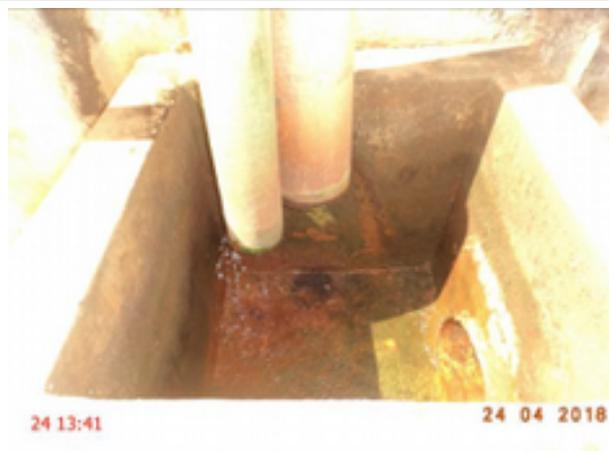
- Os registros das descargas de fundo dos decantadores DC-01 e DC-02 do SAA da Sede de Groaíras não garantem vedação (Anexo II – item 6; Fotos 30 e 31);

Foto 30 – ETA/Decantação: registro de descarga de fundo do decantador DC-01 sem vedação.

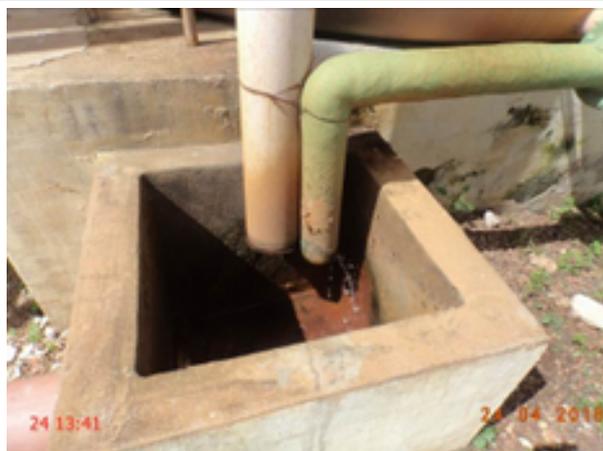
Foto 31 – ETA/Decantação: registro de descarga de fundo do decantador DC-02 sem vedação.

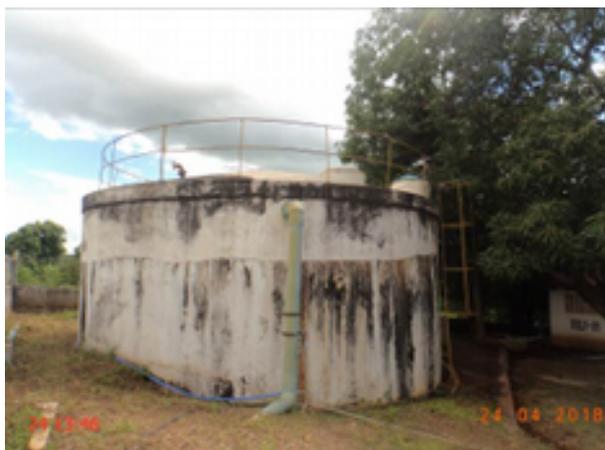
Foto 32 – RAP-01 (Sede): pintura deteriorada e identificação pouco visível.

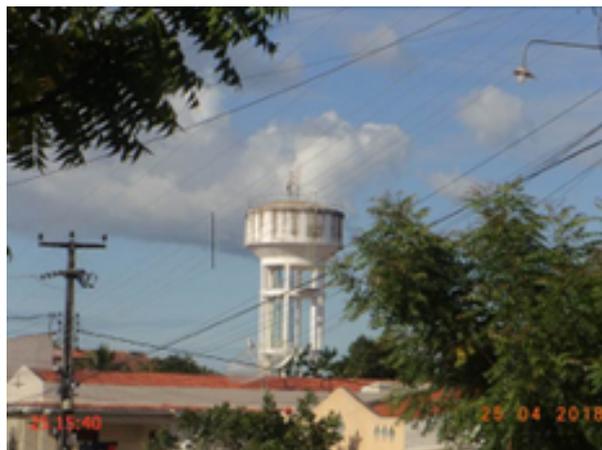
Foto 33 – REL-01 (Sede): pintura deteriorada.

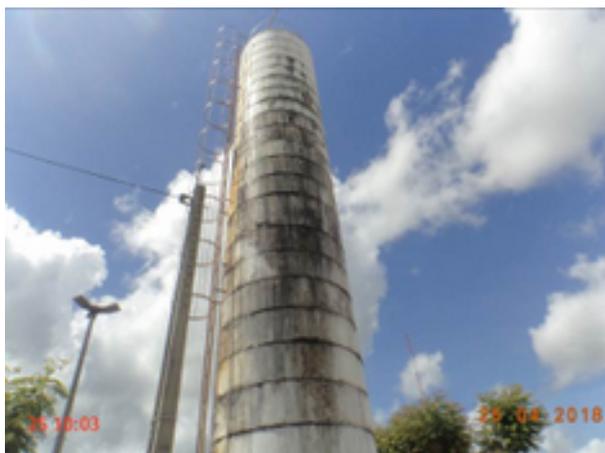
Foto 34 – REL-02 (Itamaracá): Pintura deteriorada.

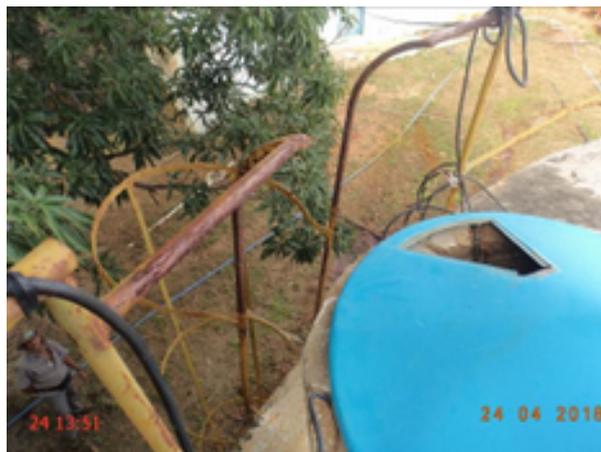
- A instalação elétrica do dispositivo de controle de nível do reservatório RAP-01 do SAA da Sede de Groaíras, está inadequada (Anexo II – item 21; Foto 35);
- As escadas dos filtros F-01, F-02 e F-03 do SAA da Sede de Groaíras, estão em processo de corrosão (Anexo II – item 7; Fotos 36 a 38);
- A proteção do poço PT-01 do SAA da Sede de Groaíras, está em processo de corrosão (Anexo II – item 2; Foto 39);
- Não existe laje de proteção no poço PT-02 do SAA da Sede Groaíras (Anexo II – item 2; Foto 40);
- Na elevatória EEAT-01 do SAA da Sede de Groaíras, a data de validade da recarga do extintor de incêndio está vencida (Anexo II – item 13; Foto 41);
- Ocorre um vazamento na tubulação após os filtros na ETA do SAA da Sede de Groaíras (Anexo II – item 12; Foto 42).

Foto 35 – RAP-01 (Sede): instalação elétrica inadequada do dispositivo de controle de nível.

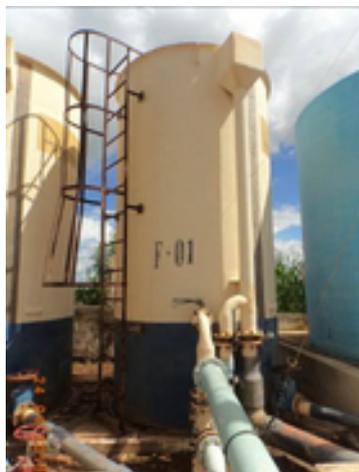
Foto 36 – ETA/Filtração (Sede): escada de acesso ao filtro F-01 em processo de corrosão.

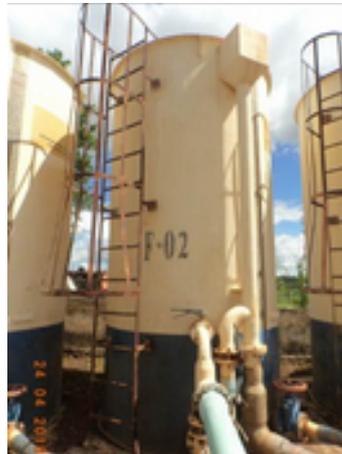
Foto 37 – ETA/Filtração (Sede): escada de acesso ao filtro F-02 em processo de corrosão.

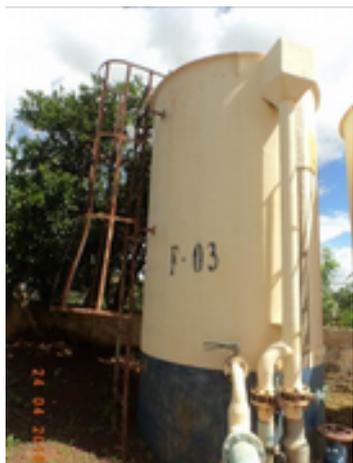
Foto 38 – ETA/Filtração (Sede): escada de acesso ao filtro F-03 em processo de corrosão.

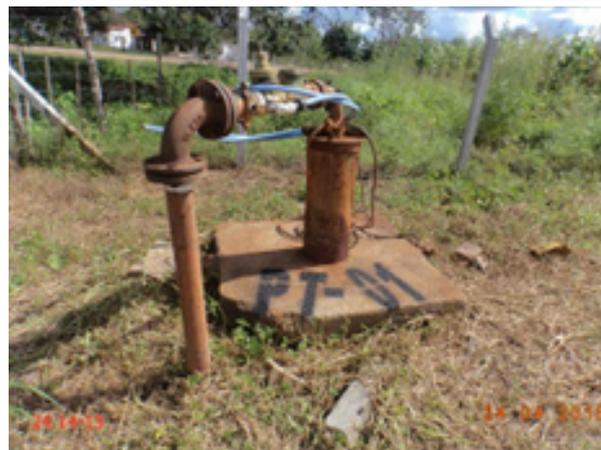
Foto 39 – PT-01 (Sede): proteção em processo de corrosão.

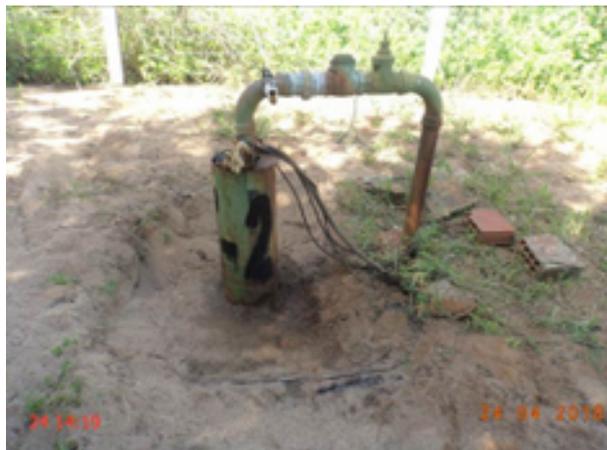
Foto 40 – PT-02 (Sede): sem laje de proteção.

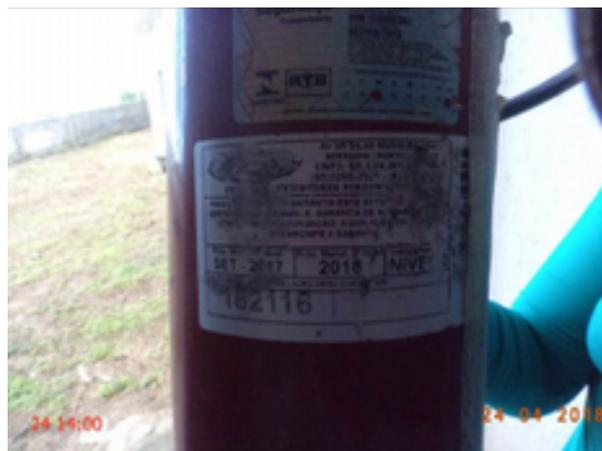
Foto 41 – EEAT-01 (Sede): data de validade da recarga do extintor de incêndio está vencida.

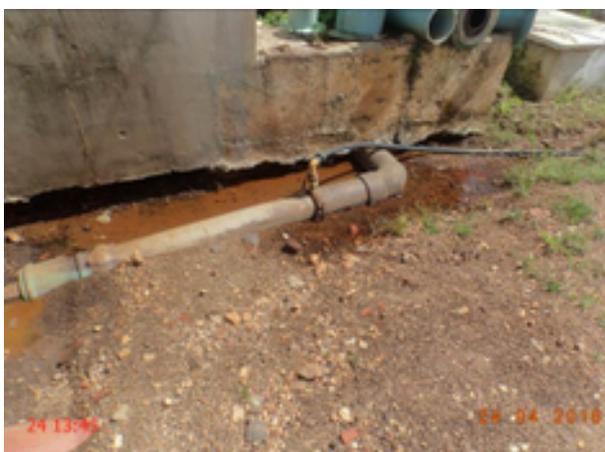
Foto 42 – ETA (Sede): vazamento na saída dos filtros.

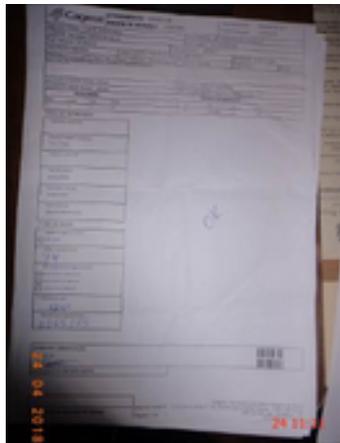
- Das 20 (vinte) ordens de serviços selecionadas aleatoriamente na Loja de Atendimento da CAGECE do SAA da Sede de Groaíras, 04 (quatro) (OS nº 32327370, OS nº 32907493, OS nº 32908866 e OS nº 32935151) foram preenchidas incorretamente, sem a data da execução do serviço (Anexo II – item 4; Fotos 43 a 46);
- O Croqui e o RASO do SAA da Sede e Localidades de Groaíras estão desatualizados (Anexo II – item 16);
- A identificação nos decantadores DC-01 e DC-02 do SAA da Sede de Groaíras está incorreta (Anexo II – item 15; Foto 47);
- Os reservatórios REL-Sanharão do SAA da Localidade de Sanharão dos Donatos, REL-01 e REL-02 do SAA da Localidade de Cantagalo estão com a identificação incompleta (Anexo II – item 15; Fotos 48 a 50).

Foto 43 – Ordem de Serviço: OS nº 32327370 sem data da execução do serviço.

Determinação D3 – A CAGECE deve manter organizada e atualizada toda a informação na forma exigida pela legislação, visando corrigir as não conformidades descritas na constatação C3.

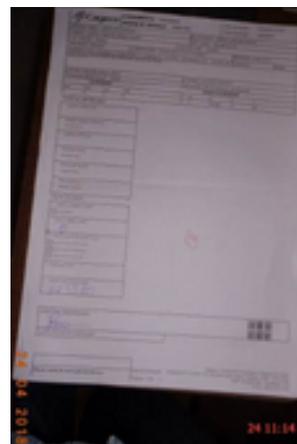
Foto 44 – Ordem de Serviço: OS nº 32907493 sem data da execução do serviço.

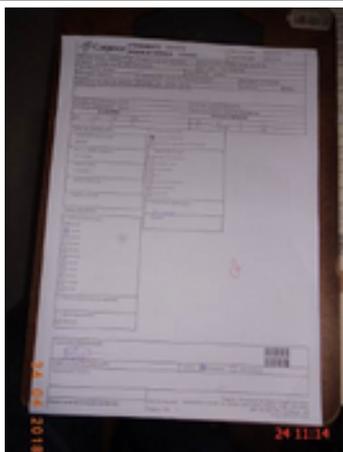
Foto 45 – Ordem de Serviço: OS nº 32908866 sem data da execução do serviço.

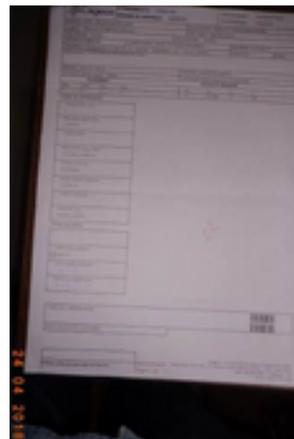
Foto 46 – Ordem de Serviço: OS nº 32935151 sem data da execução do serviço.

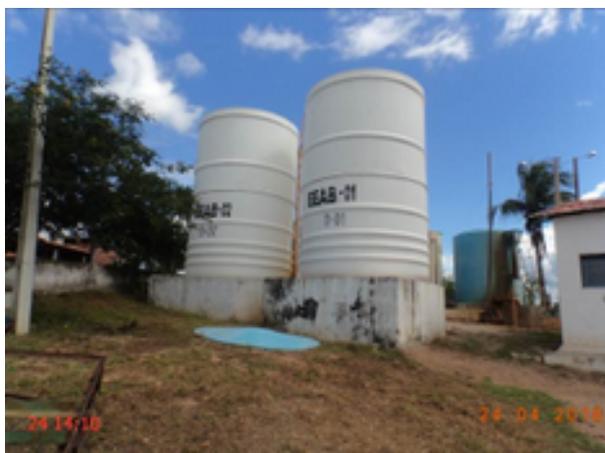
Foto 47 – ETA/Decantação (Sede): identificação incorreta dos decantadores DC-01 e DC-02.

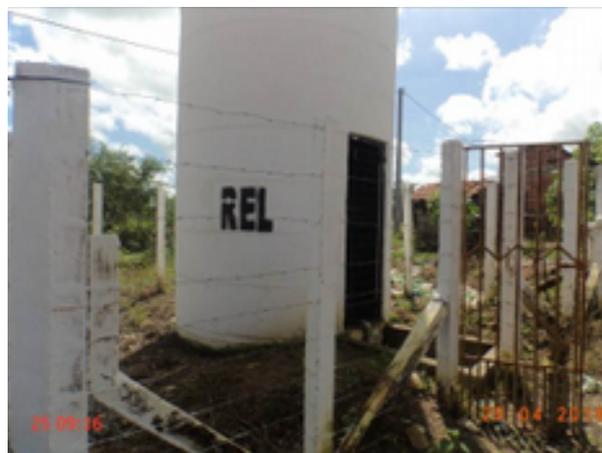
Foto 48 – REL-Sanharão (Sanharão dos Donatos): identificação incompleta.

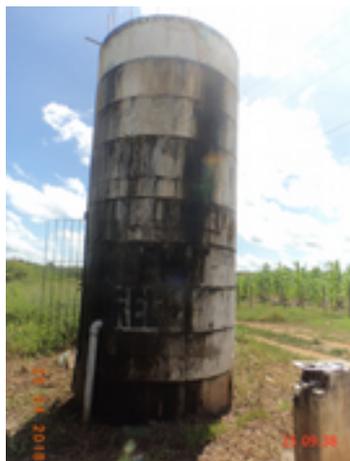
Foto 49 – REL-01 (Cantagalo): pintura deteriorada, sinais de vazamento / EEAT-02 (Cantagalo): identificação pouco visível./ TQS-01 (Cantagalo): sem identificação.

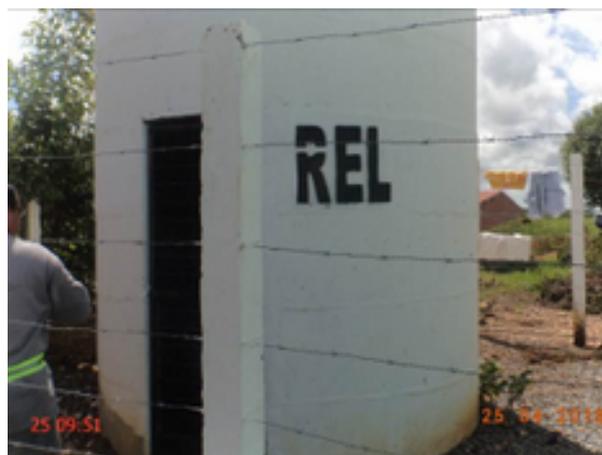
Foto 50 – REL-02 (Cantagalo): identificação incompleta.

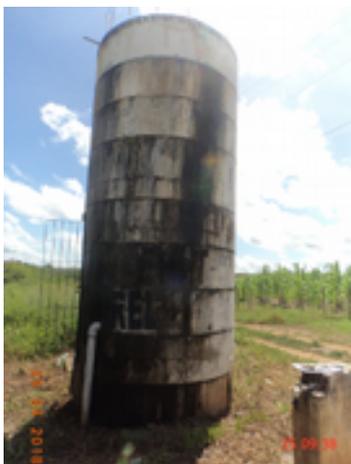
- A identificação da elevatória EEAT-02 do SAA da Localidade de Cantagalo está com pouca visibilidade (Anexo II – item 14; Foto 51);
- A ETA do SAA da Sede de Groaíras não tem Licença de Operação da SEMACE (Anexo II – item 11);
- A identificação do reservatório RAP-01 do SAA da Sede de Groaíras está com pouca visibilidade (Anexo II – item 30; Foto 52).

Foto 51 – REL-01 (Cantagalo): pintura deteriorada, sinais de vazamento / EEAT-02 (Cantagalo): identificação pouco visível./ TQS-01 (Cantagalo): sem identificação.

R 1 - A CAGECE procure manter todos os componentes do sistema com identificação visível;

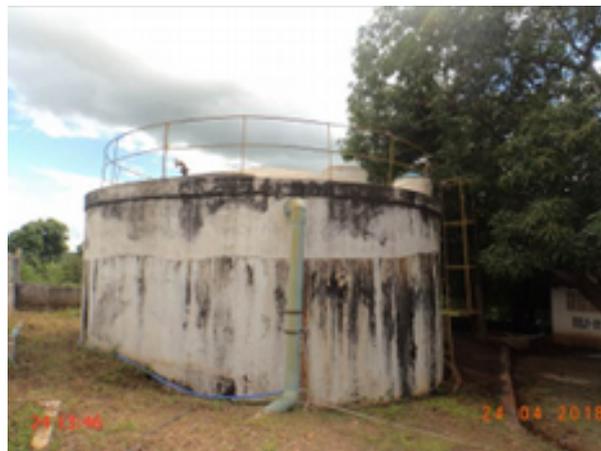
Foto 52 – RAP-01 (Sede): pintura deteriorada e identificação pouco visível.
