**RELATÓRIO DE FISCALIZAÇÃO**  
**RF/CSB/011/2023**  
**(PROC/CSB/17.375/2023) - (PCSB/CSB/006/2023)**

**Assunto:** Fiscalização dos Sistemas de Abastecimento de Água e Esgotamento Sanitário do Município de Marco

**COORDENADORIA DE SANEAMENTO BÁSICO**

**Fortaleza – CE**  
**Mai/2023**

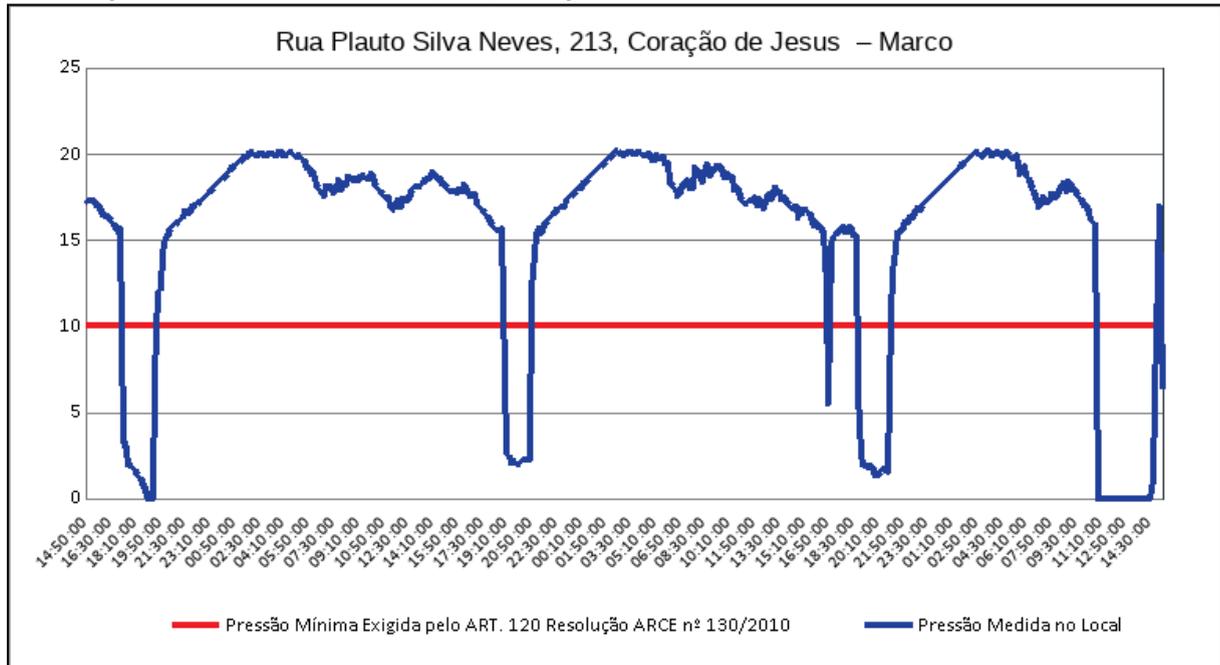
A ARCE/CSB realizou medição contínua de pressão disponível na rede de distribuição do SAA de Marco, com instalação às 14:50 horas do dia 27/03/2023 e retirada às 15:20h do dia 30/03/2023 do aparelho *datalogger*, no endereço localizado na Rua Plauto Silva Neves, 213, Coração de Jesus. Constatou-se pressão fora da faixa de 10 a 50 mca: dia 27/03/2023 das 17:20h às 19:30h; dia 28/03/2023 das 19:00h às 20:40h; dia 29/03/2023 das 18:50h às 20:50h e dia 30/03/2023 das 11:00h às 14:30h (**Figura 3**).

**Figura 3** - Monitoramento da pressão no SAA de Marco (Sede), de 27 a 30/03/2023, no endereço: Rua Plauto Silva Neves, 213, Coração de Jesus - Marco.

A ARCE/CSB realizou medição contínua de pressão, com instalação do aparelho *datalogger* na rede de distribuição do SAA de Marco, endereço Rua Plauto Silva Neves, 213, Coração de Jesus, no período de 27/03/2023 às 14:50h a 30/03/2023 às 15:20h. Constatou-se descontinuidade no abastecimento: dia 27/03/2023 das 19:00h às 19:20h e dia 30/03/2023 das 11:00h às 14:30h (**Figura 3**)

**Determinação D1** - A CAGECE deve fornecer água com pressão de acordo com os limites estabelecidos pela ARCE, visando corrigir as não conformidades verificadas na constatação C1.

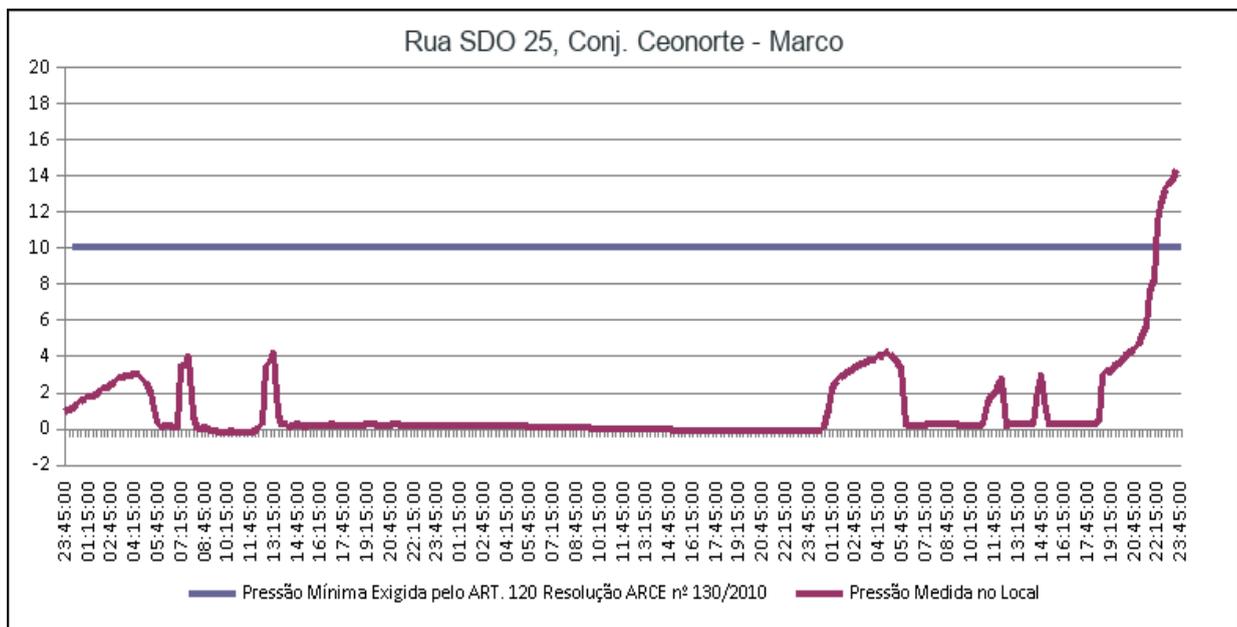
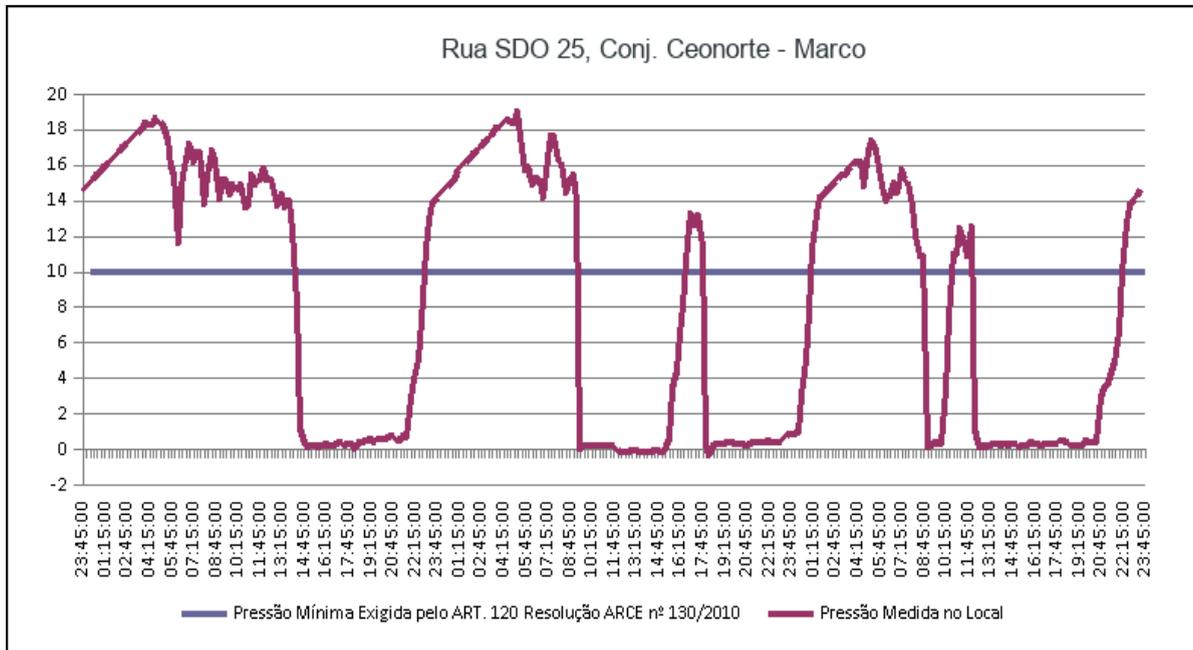
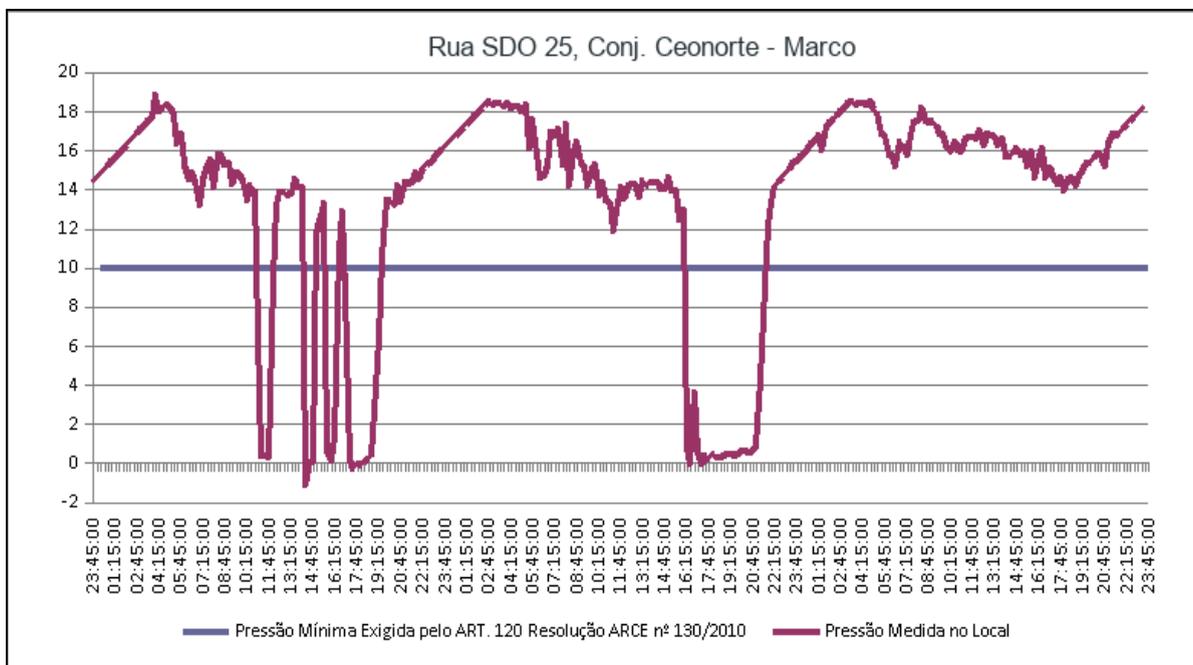
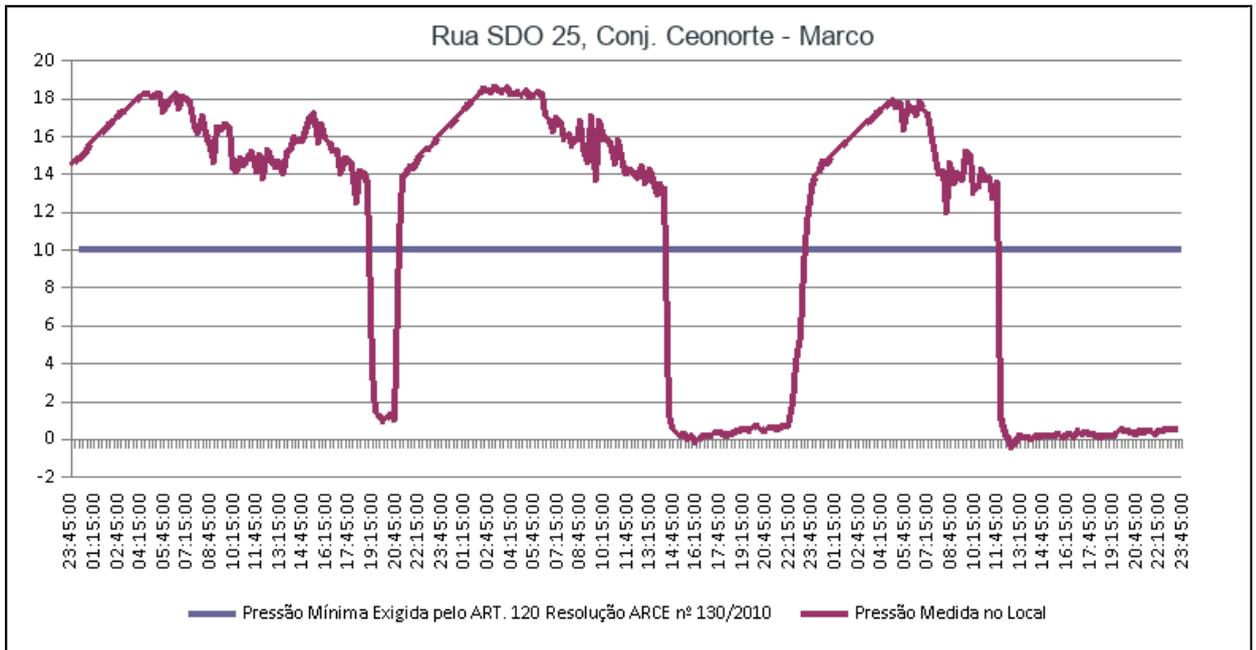
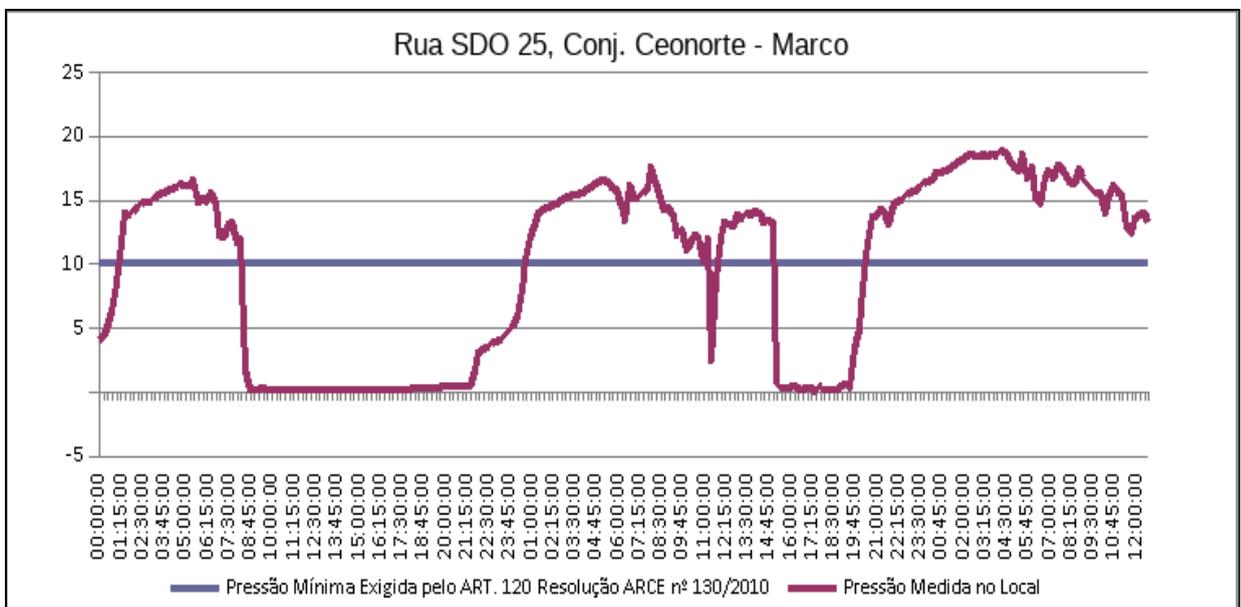
Ademais, o monitoramento contínuo realizado pela CAGECE, durante o mês de fevereiro de 2023, realizou 2.688 registros de pressões medidas, das quais 1.150 estavam fora da faixa de 10 a 50 mca, ou seja, 42,78% do total das medições (**Figuras 4 a 8**).

**Figura 4** - Monitoramento da pressão realizado pela CAGECE, no SAA de Marco de 01 a 06/02/2023, no endereço: Rua SDO 25, Conjunto Ceonorte - Marco.

**Figura 5** - Monitoramento da pressão realizado pela CAGECE no SAA de Marco, de 07 a 12/02/2023, no endereço: Rua SDO 25, Conjunto Ceonorte - Marco.

**Figura 6** - Monitoramento da pressão realizado pela CAGECE no SAA de Marco, de 13 a 18/02/2023, no endereço: Rua SDO 25, Conjunto Ceonorte - Marco.

**Figura 7** - Monitoramento da pressão realizado pela CAGECE no SAA de Marco, de 19 a 24/02/2023, no endereço: Rua SDO 25, Conj. Ceonorte - Marco.

**Figura 8** - Monitoramento da pressão realizado pela CAGECE no SAA de Marco, de 25 a 28/02/2023, no endereço: Rua SDO 25, Conj. Ceonorte - Marco.

Além disso, o monitoramento contínuo que foi realizado pela CAGECE, no endereço Rua SDO 25, Conj. Ceonorte - Marco, durante o mês de fevereiro de 2023, apresentou descontinuidade no abastecimento: dia 01/02/2023 das 09:15h às 12:30h, dia 02/02/2023 das 10:15h às 00:45h, dia 08/02/2023 das 12:15h às 15:30h e dia 12/02/2023 das 13:00h às 17:00h (**Figuras 4 a 8**) .

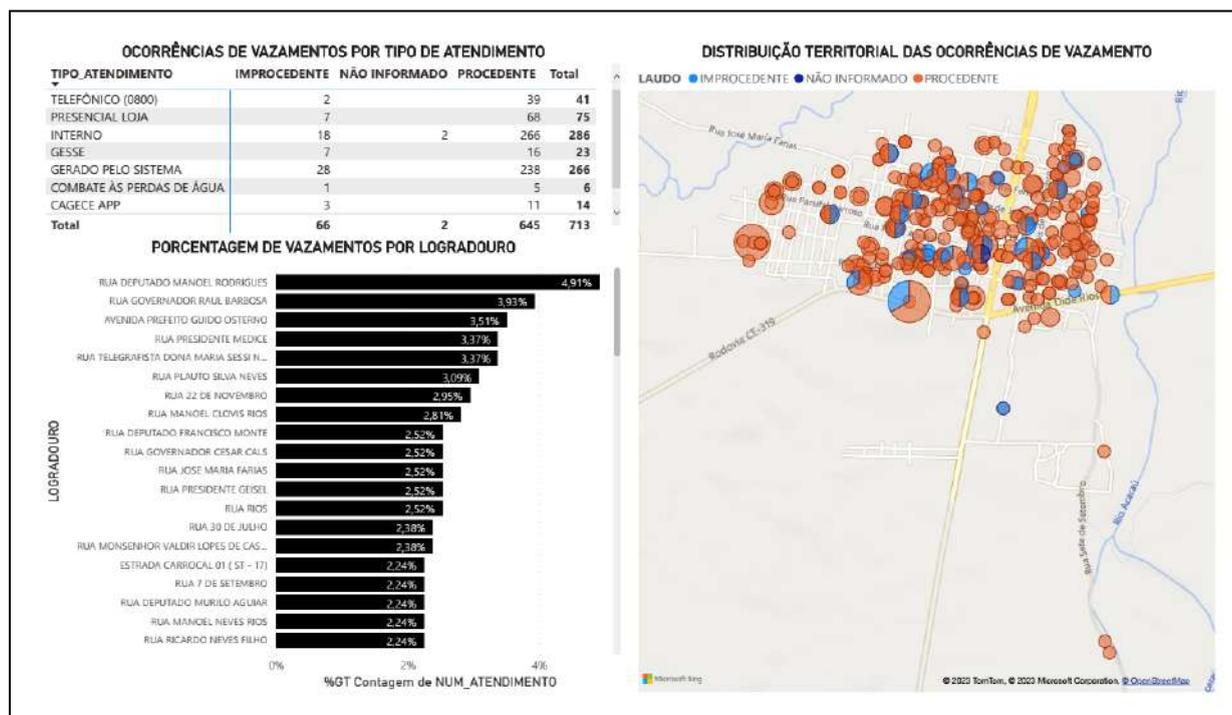
Ademais, outro problema operacional diretamente relacionado com a descontinuidade é a quantidade de vazamentos observada no sistema. De fato, incluídos todos os registros nos sistema operacional (presencial em loja, gerado pelo sistema, combate às perdas de água, entre outros), no período de mar/2022 a fev/2023, houve 645 retiradas de vazamentos no SAA de Marco (**Figura 9**).

**Figura 9** - Retiradas de vazamentos no SAA da Localidade de Marco (Sede), no período de mar/2022 a fev/2023.

**Determinação D2** - A CAGECE não deve interromper indevidamente a prestação dos serviços e deve restabelecer o serviço quando exigido pela legislação, visando corrigir as não conformidades verificadas na constatação C2.

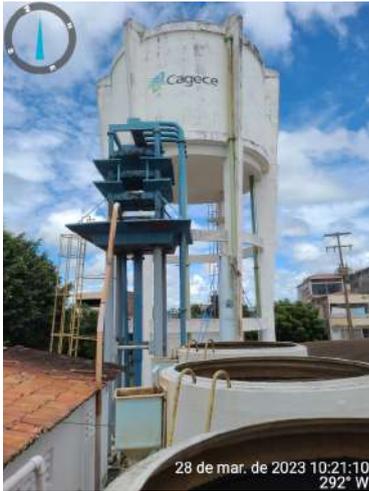
**Foto 1 - ETA: filtro sem tampa.**

**Determinação D3** - A CAGECE deve realizar cumprir as normas técnicas e os procedimentos estabelecidos para a implantação das instalações dos sistemas de abastecimento de água e de esgotamento sanitário, visando corrigir as não conformidades descritas na constatação C3.

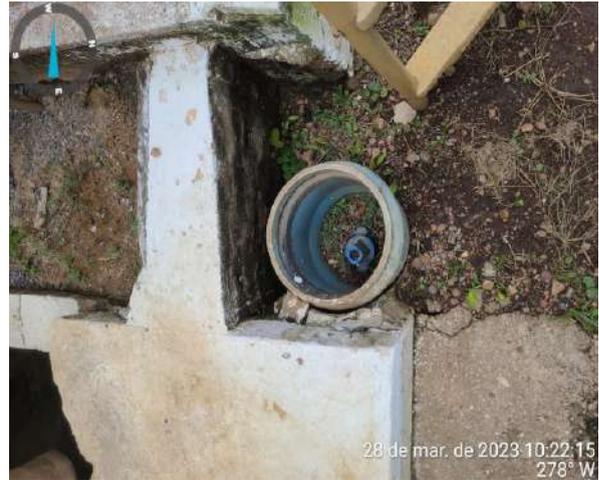
**Foto 2 - ETA: registro ao lado do F-03 sem caixa de proteção.**

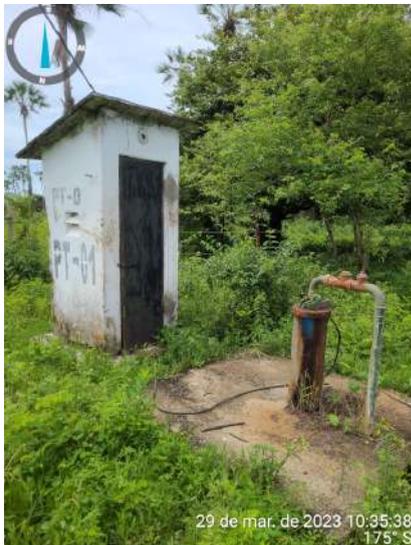
**Foto 3 - PT-01: ausência de delimitação da área.**

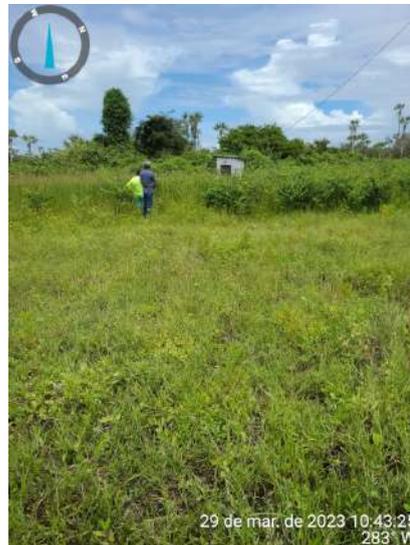
**Foto 4 - PT-02: ausência de delimitação da área.**

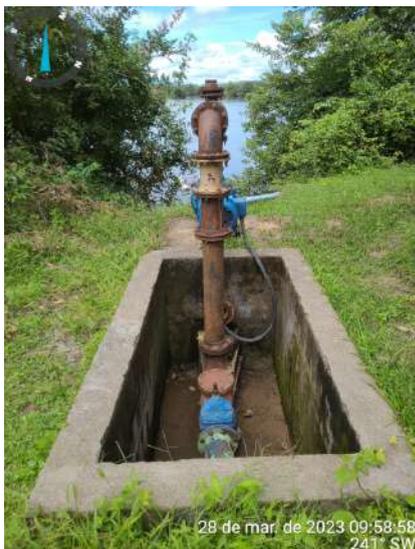
**Foto 5 - EEAB-01: ausência de tampa para a caixa de registro.**

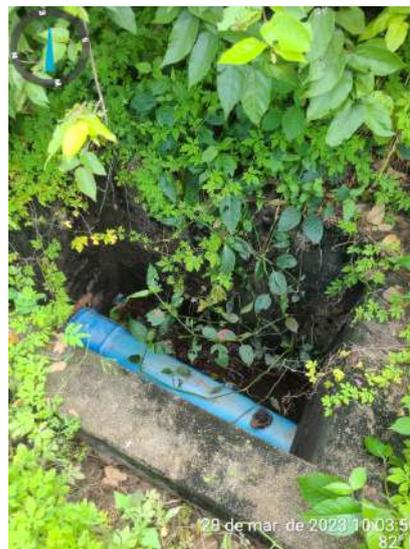
**Foto 6 - EEAB-01: caixa de inspeção da adutora sem tampa de proteção.**

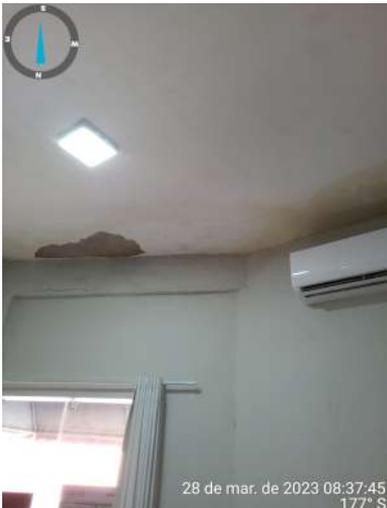
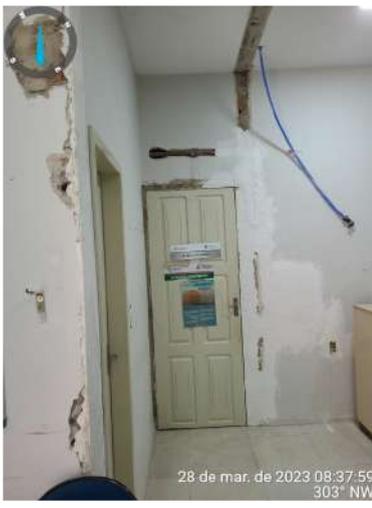
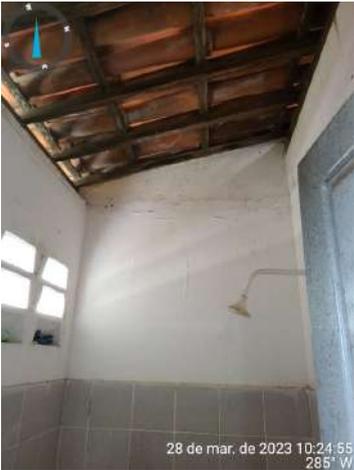
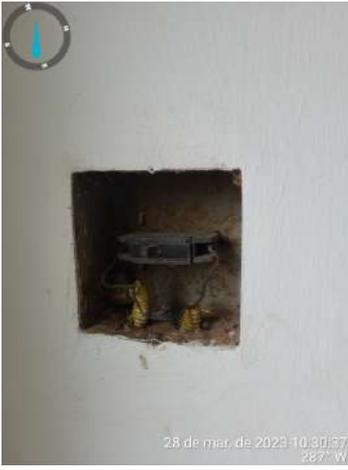
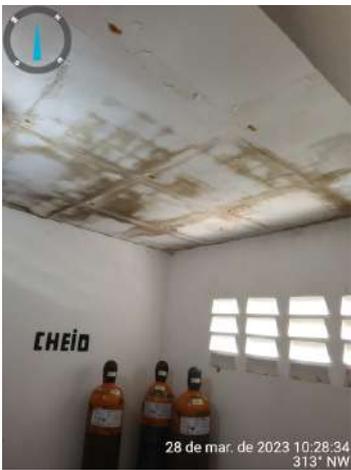
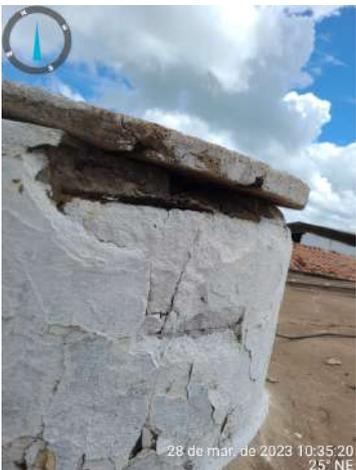
- **Escritório:** Apresenta pintura desgastada e infiltrações na parede (**Fotos 7 e 8**);
- **ETA:** Filtros com caixas de saída do rejeito com tampas quebradas; banheiro sem iluminação; na casa de química o quadro do disjuntor sem tampa e o teto apresenta infiltrações; tampa do RAP-01 sem vedação; a bomba da EEAT está com vazamento e as instalações elétricas inadequadas; REL com escada corroída e a bomba de lavagem dos filtros está oxidada (**Fotos 9 a 16**);

**Determinação D4** - A CAGECE deve realizar operação e manutenção adequada das unidades integrantes dos sistemas de abastecimento de água e de esgotamento

sanitário, visando corrigir as não conformidades descritas na constatação C4.

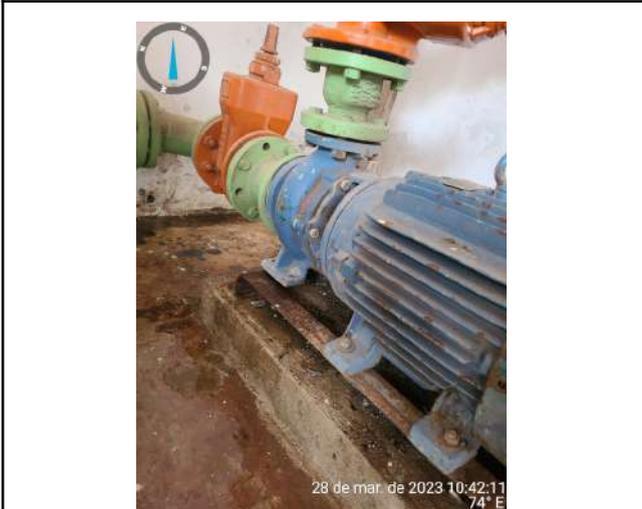
**Foto 13** - ETA: bomba da EEAT está com vazamento.

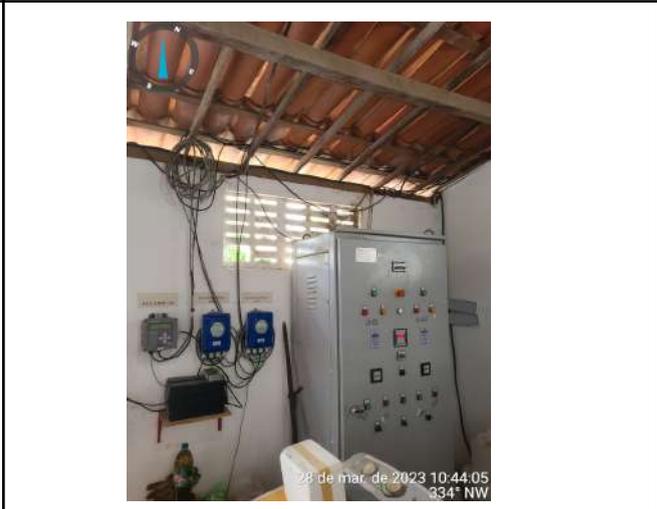
**Foto 14** - ETA: a EEAT está com as instalações elétricas inadequadas.

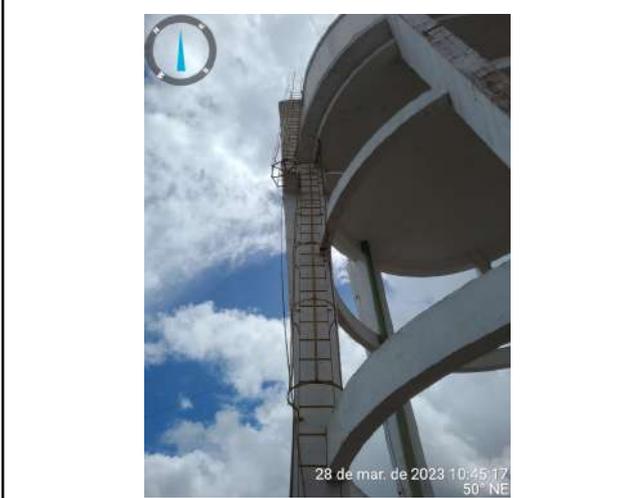
**Foto 15** - ETA: REL com escada corroída e a bomba de lavagem dos filtros está oxidada.

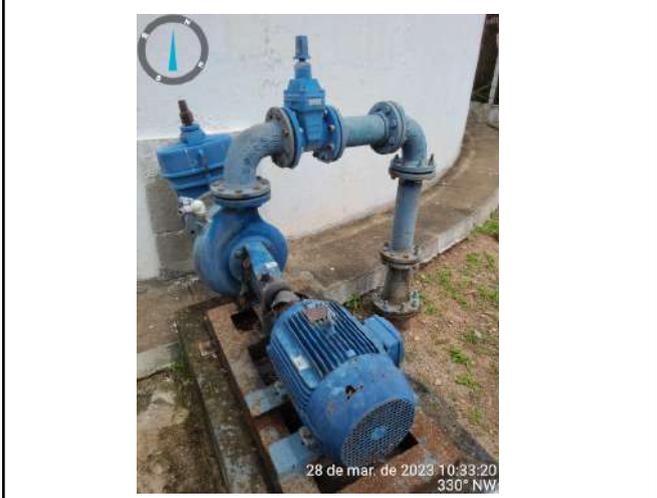
**Foto 16** - ETA: a bomba de lavagem dos filtros está oxidada.

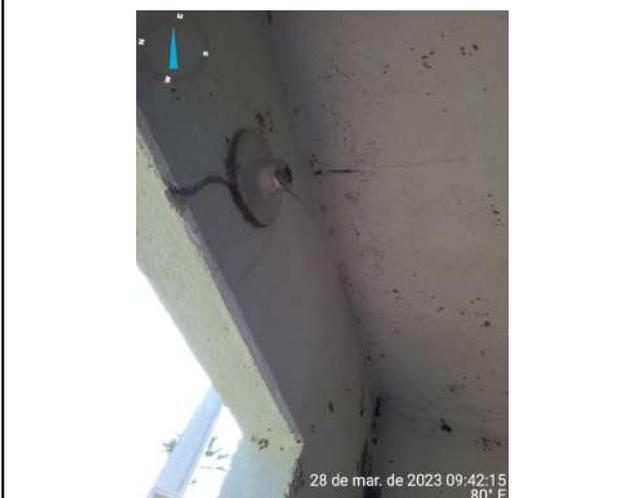
**Foto 17** - PT-01: ausência de iluminação interna na casa de abrigo.

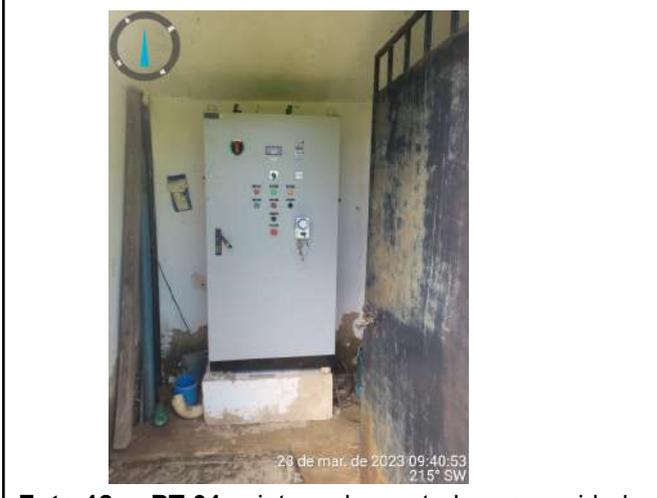
**Foto 18** - PT-01: pintura desgastada; necessidade de manutenção geral do abrigo e tubo de proteção corroído.

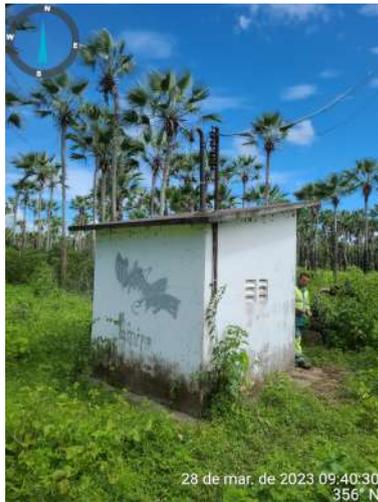
**Foto 19 - PT-01:** pintura desgastada; necessidade de manutenção geral do abrigo.

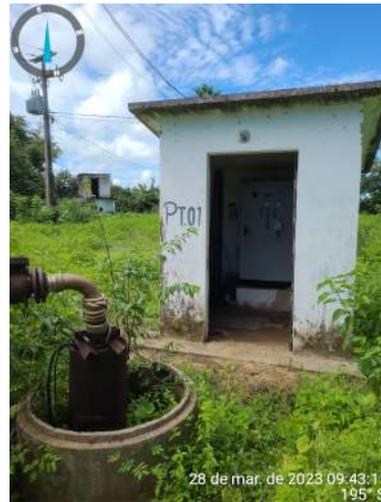
**Foto 20 - PT-01:** pintura desgastada; necessidade de manutenção geral do abrigo e tubo de proteção corroído.

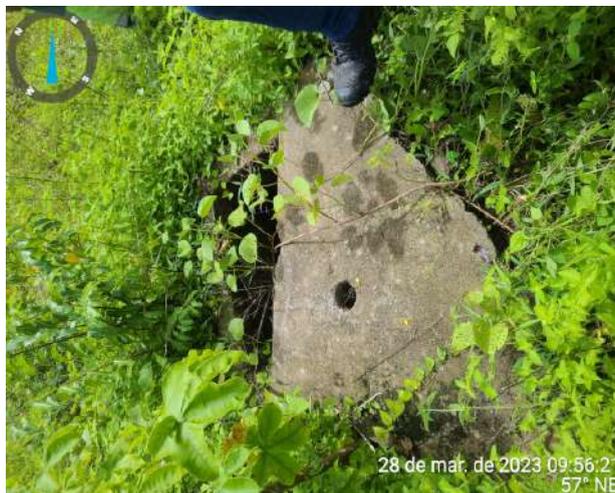
**Foto 21 - PT-02:** caixa de passagem com tampa quebrada.

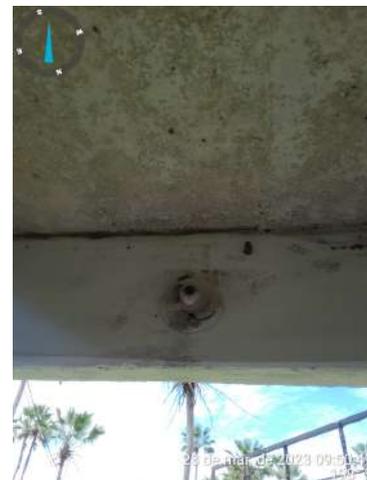
**Foto 22 - PT-02:** ausência de iluminação interna na casa de abrigo e pintura desgastada.

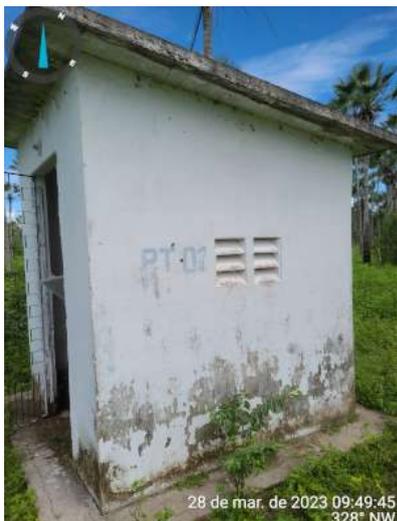
**Foto 23 - PT-02:** casa de abrigo com pintura desgastada e tubo de proteção corroído.

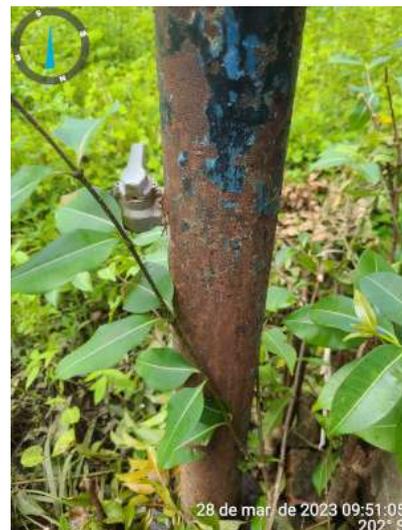
**Foto 24 - ETA: PT-02:** tubo de proteção corroído.

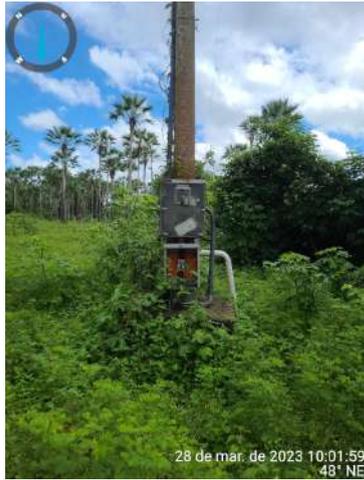
**Foto 25 - EEAB-1:** quadro de disjuntores sem tampa e com excesso de vegetação no entorno do abrigo.

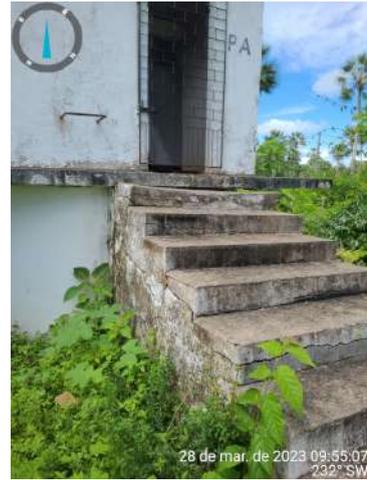
**Foto 26 - EEAB-1:** escada deteriorada do abrigo.

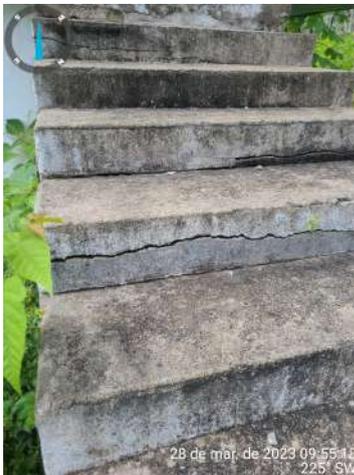
**Foto 27 - EEAB-1:** escada deteriorada do abrigo.

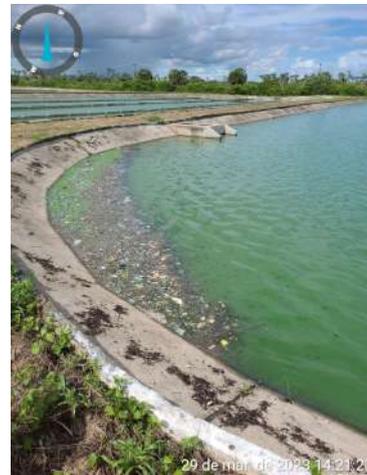
**Foto 28 - ETE:** acúmulo de sobrenadantes na Lagoa Facultativa (LF).

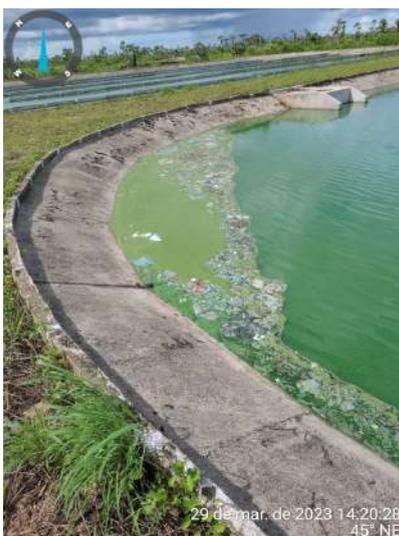
**Foto 29 - ETE:** acúmulo de sobrenadantes nas Lagoas de Maturação (LM).

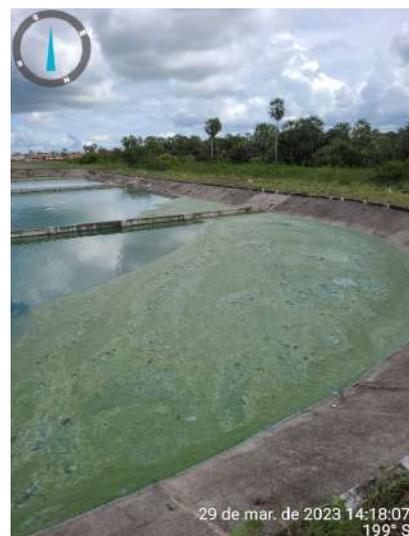
**Foto 30 - ETE:** acúmulo de sobrenadantes nas Lagoas de Maturação (LM).
