**RELATÓRIO DE FISCALIZAÇÃO
RF/CSB/0012/2013**

**Assunto: Fiscalização do Sistema de Abastecimento
de Água do Município de Catunda**

COORDENADORIA DE SANEAMENTO BÁSICO

**Fortaleza – CE
Julho/2013**

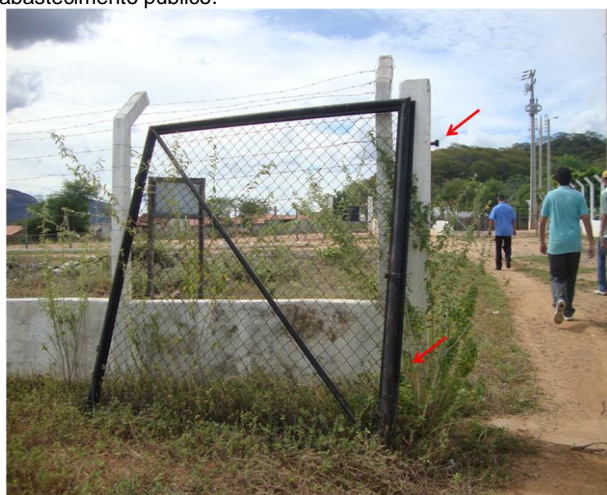
- a) O portão de acesso ao manancial está danificado (Anexo I, item 1.1 - II - 3);
- b) O reservatório de reuso está com tampa aberta, apresentando corrosão e extravazando (Anexo I, item 1.2 - VI - 1);

Foto 3 – Portão danificado da área de captação.

Determinação D2 - A CAGECE deve realizar operação e manutenção adequada das unidades integrantes dos sistemas de abastecimento de água, visando corrigir as não conformidades descritas na constatação C2.

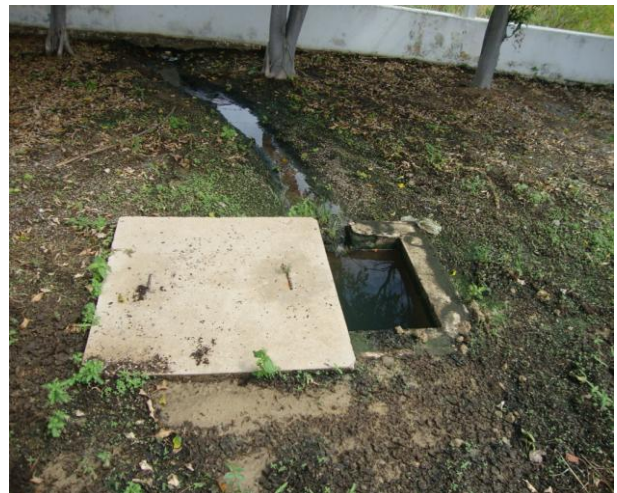
Foto 40 – Caixa de inspeção de água de reuso no interior da ETA com tampa aberta e com extravasamento.

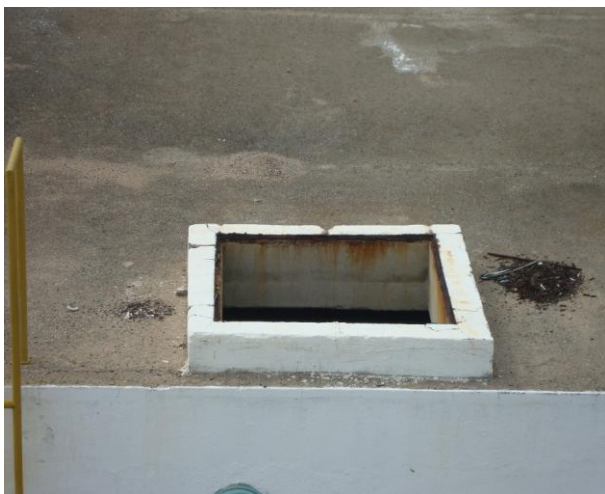
- c) O extintor de incêndio das EEATs está com prazo de validade vencida (Anexo I, item 1.4 - III - 1);
- d) O RAP-01 está sem a tampa de inspeção (Anexo I, item 1.5 - II - 9);
- e) Não houve limpeza e desinfecção periódica no REL-01, conforme os prazos estabelecidos (Anexo I, item 1.5 - II - 15);
- f) O extintor de incêndio do escritório de atendimento está com prazo de validade vencido (Anexo I, item 4 - I - 8).

Foto 65 – RAP-01 sem tampa de inspeção.

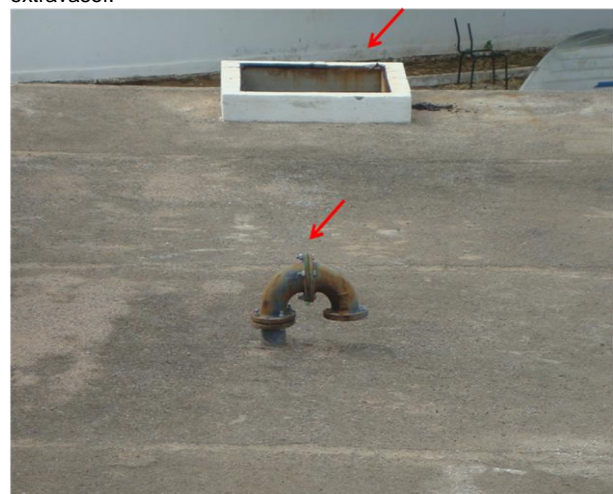
Foto 66 – RAP-01 sem tampa de inspeção e tubulações de ventilação com tela de proteção.

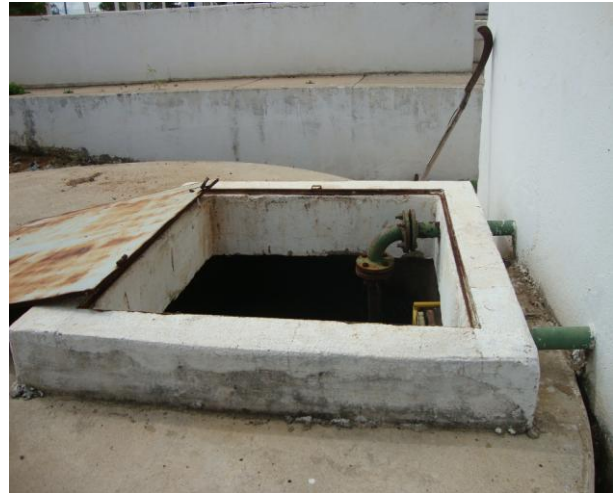
Foto 76 – Tampa de inspeção aberta do tanque de reuso.

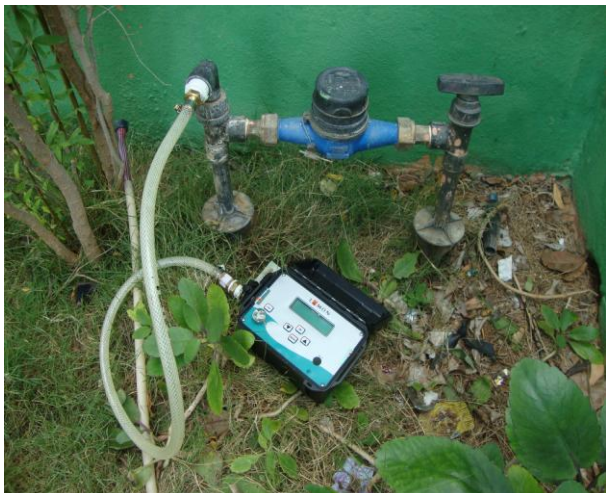
- a) A ARCE realizou medição contínua de pressão disponível na rede de distribuição, com a instalação do aparelho *Datalogger* às 13:00 horas do dia 24/06/2013 e retirada às 13:00 horas do dia 25/06/2013, em uma residência localizada na Av. 7 de Setembro, nº 1.285, Alto da Boa Vista. Constatou-se descontinuidade de abastecimento d'água neste domicílio, com pressão média 15,73 e picos mínimo e máximo de -0,90 e 24,00mca, respectivamente (Anexo I, item 1.6 - III - 1);
- b) Faltou água na Rua Passagem Angelim, nº 517 durante as medições de pressão (Anexo I, item 1.6 – II – 2).

Foto 85 – Medição de pressão com instalação às 13:00h do dia 24/06/13 e retirada às 13:00h do dia 25/06/13, com aparelho datalogger na Av. 7 de Setembro, nº 1285, Alto da Boa Vista.

Determinação D3 - A CAGECE deve fornecer água sem interrupção indevida e restabelecer o serviço de conformidade com a legislação, visando corrigir a não conformidade descritas na constatação C3.

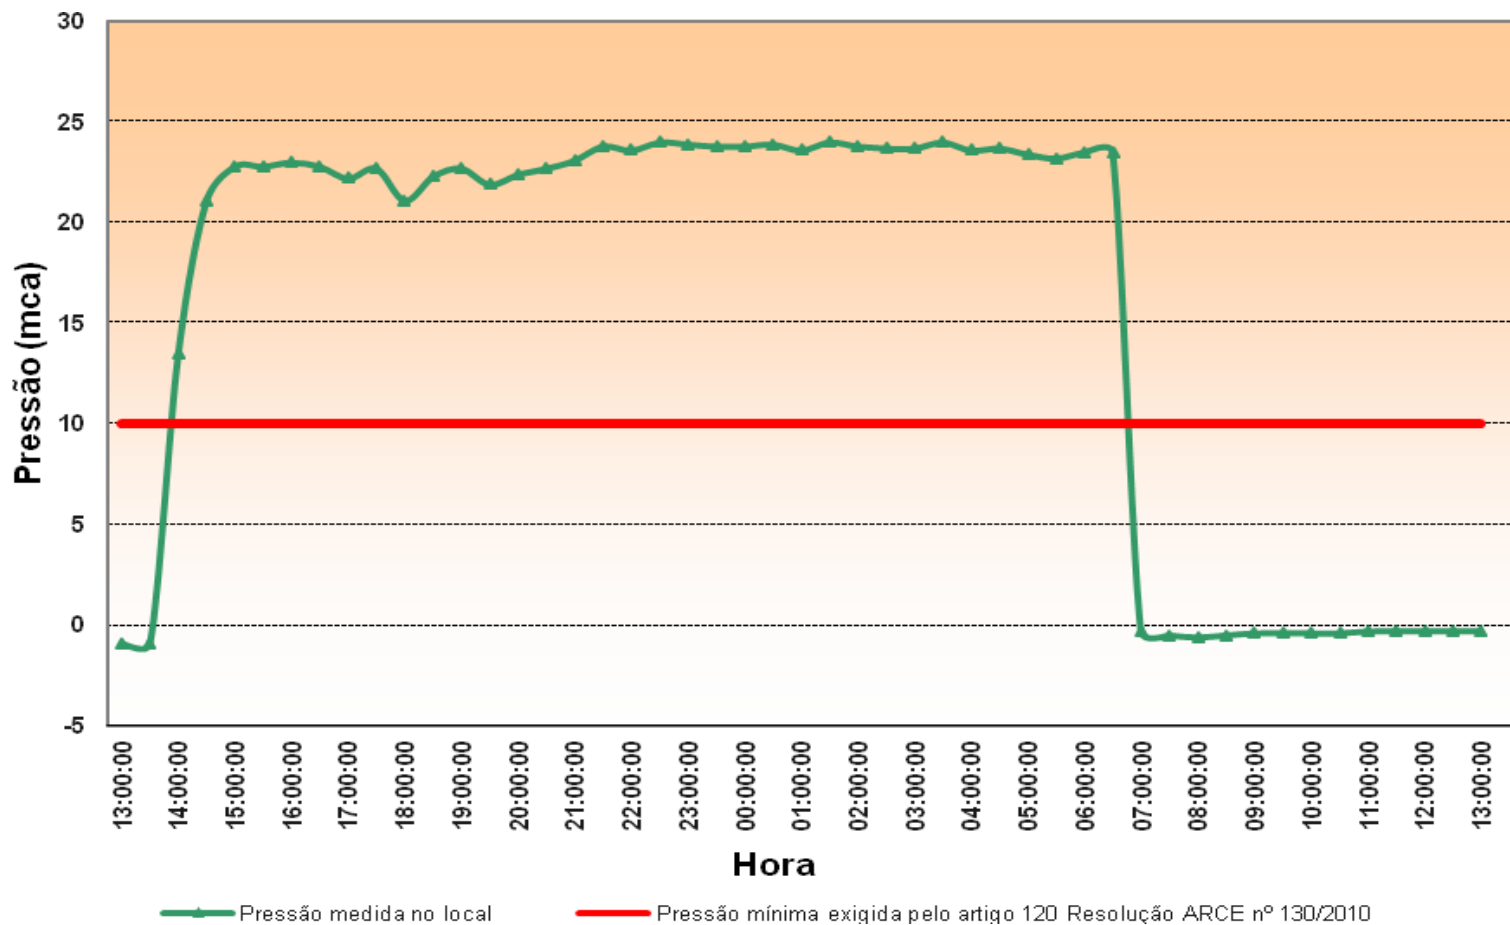
Gráfico 1 – Monitoramento da pressão com a instalação às 13:00 horas do dia 24/06/2013 e retirada às 13:00 horas do dia 25/06/13, do aparelho *datalogger*, no endereço localizada na Av. 7 de Setembro, nº 1.285, Alto da Boa Vista.
