**RELATÓRIO DE FISCALIZAÇÃO
RF/CSB/0012/2018
(PCSB/CSB/0039/2018)**

**Assunto: Fiscalização dos Sistemas de
Abastecimento de Água e de Esgotamento Sanitário
do Município de Juazeiro do Norte**

COORDENADORIA DE SANEAMENTO BÁSICO

Julho/2018

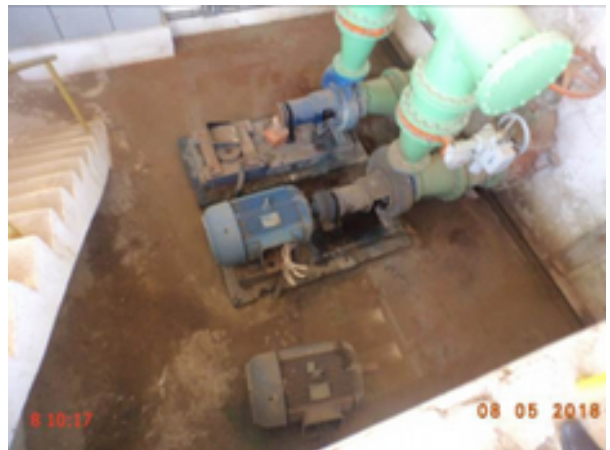
Foto 12 – EEAT-08: apenas uma bomba instalada.

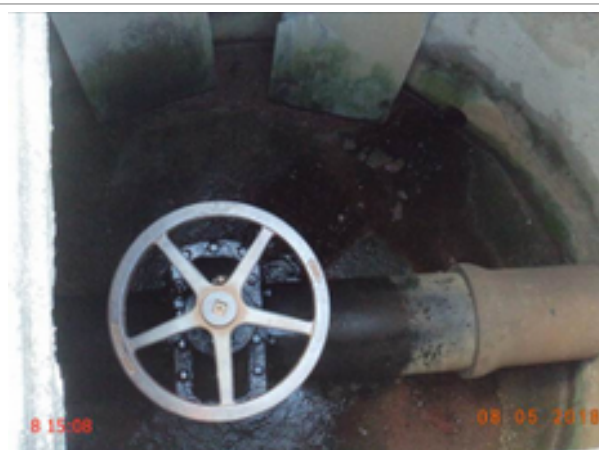
Foto 41 – EEAT-22: ausência de identificação.

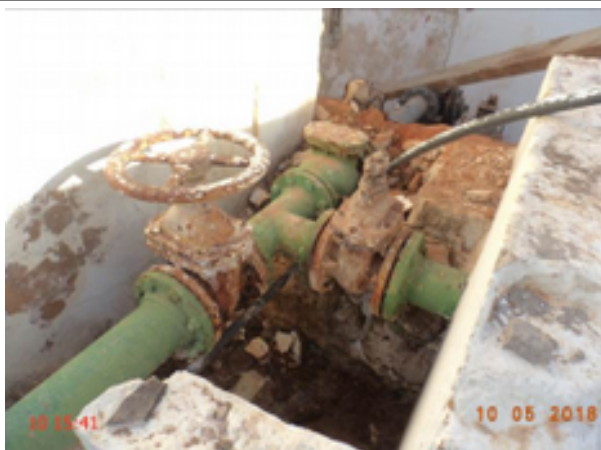
- Ocorre vazamento nos registros de saída de água dos reservatórios RAP-08, RAP-12 e REL-18 (Anexo II – item 49; Fotos 42, 43 e 30);
- Há sinais de vazamento nos reservatórios RAP-Timbaúba (2) e REL-06 (Anexo II – item 49; Fotos 44 e 45);

Foto 42 – RAP-08: vazamento no registro de saída de água.

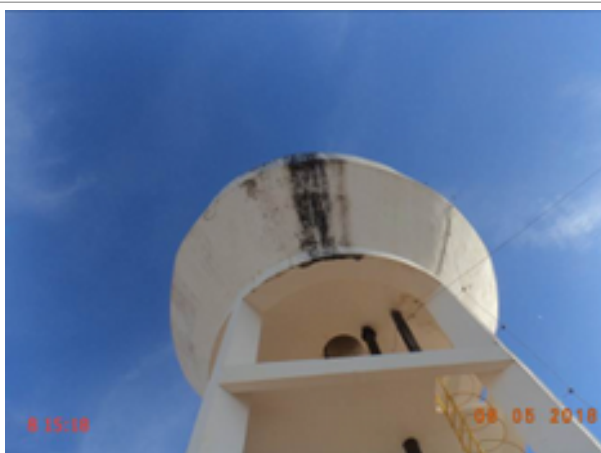
Foto 44 – RAP-Timbaúba (2): sinais de vazamento.

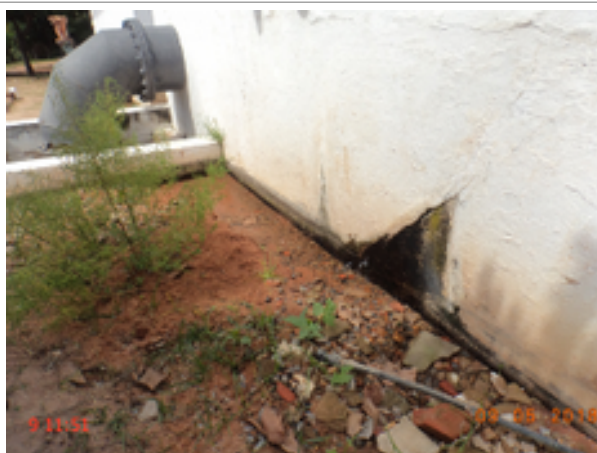
Foto 45 – REL-06: pintura deteriorada e sinais de vazamento.

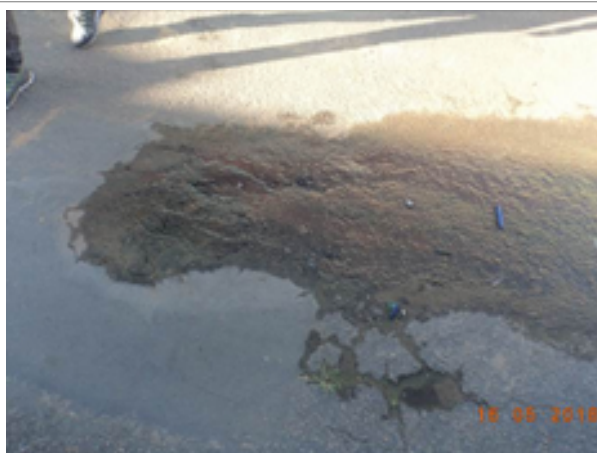
- No dia da inspeção constatou-se vazamentos na rede de distribuição nos seguintes endereços: Av. Carlos Cruz, nº 331 e Rua Pedro Vilela, nº 351 – Vila Fátima (Anexo II – item 37; Fotos 51 e 52);

Foto 51 – RDA: vazamento na Av. Carlos Cruz, nº 313 – Carité.

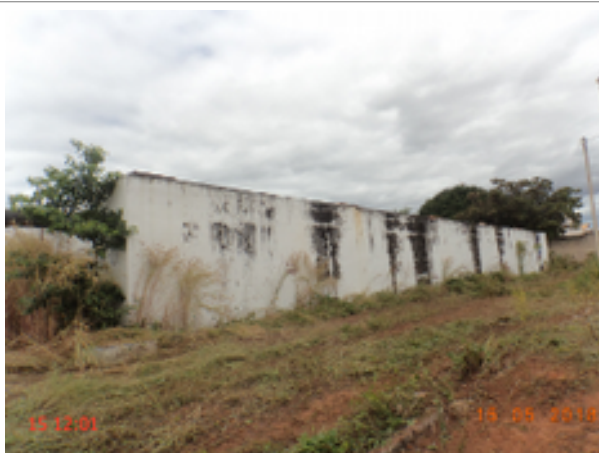
Foto 56 – RAP-05: sem identificação e pintura deteriorada.

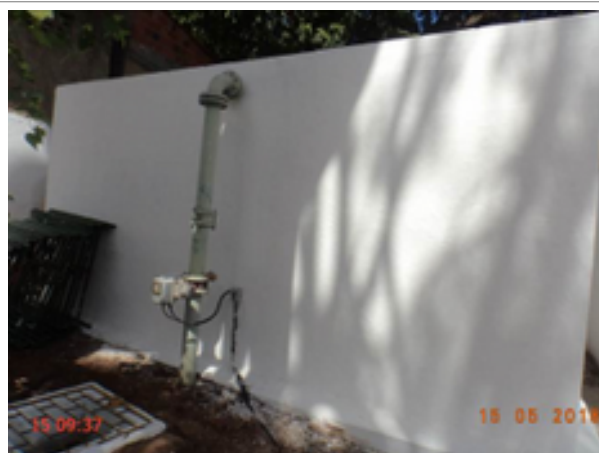
Foto 57 – RAP-07: pintura deteriorada, sem identificação.

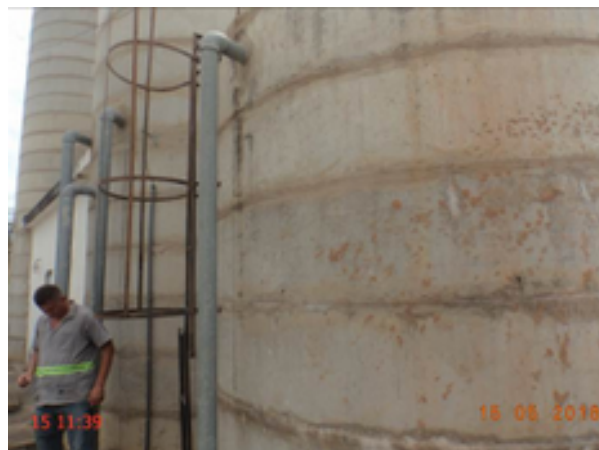
Foto 59 – RAP-14: ausência de identificação.

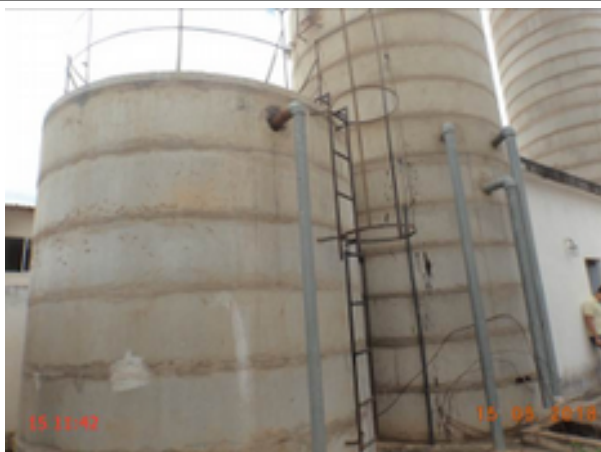
- A escada de acesso ao reservatório REL-18 não está adequadamente fixada (Anexo II – item 45; Foto 210);
- As escadas de acesso aos reservatórios RAP-19/RAP-20 (MCMV TC 01), RAP-21/RAP-22 (MCMV TC 02), RAP-23/RAP-24 (MCMV TC 03), RAP-25 (MCMV TC 04), REL-07/REL-08 (MCMV TC 01), REL-09/REL-10 (MCMV TC 02), REL-11/REL-12 (MCMV TC 03) e REL-13 (MCMV TC 04) estão em processo de corrosão (Anexo II – item 45; Fotos 60 a 66 e 211 a 217);

- Os guarda-corpos dos reservatórios RAP-19 e RAP-20 (MCMV TC 01), RAP-21 e RAP-22 (MCMV TC 02), RAP-23 e RAP-24 (MCMV TC 03) e RAP-25 (MCMV TC 04) estão em processo de corrosão (Anexo II – item 46; Fotos 60 a 66);

Foto 60 – RAP-19: ausência de identificação/escada de acesso em corrosão/guarda-corpo em corrosão.

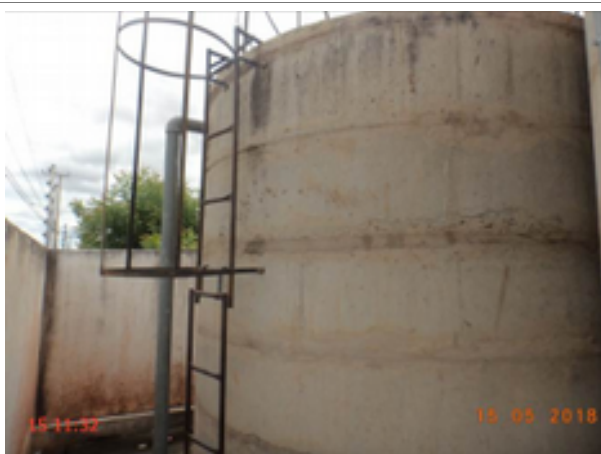
Foto 62 – RAP-21: ausência de identificação/escada de acesso em corrosão/guarda-corpo em corrosão.

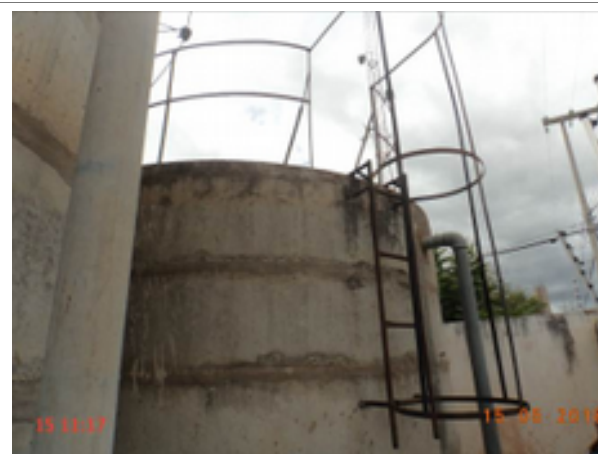
Foto 63 – RAP-22: ausência de identificação/escada de acesso em corrosão/guarda-corpo em corrosão.

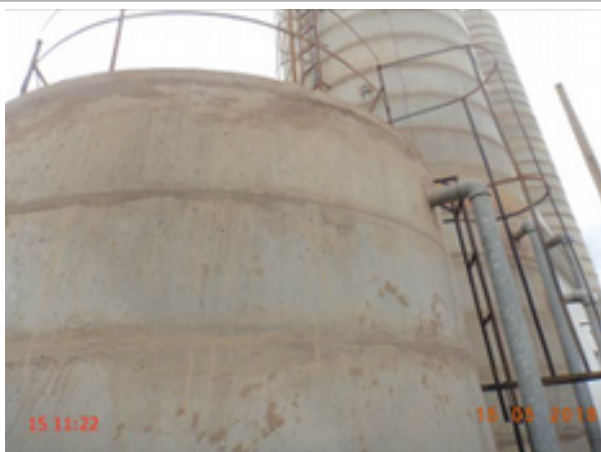
Foto 64 – RAP-23: ausência de identificação/escada de acesso em corrosão/guarda-corpo em corrosão.

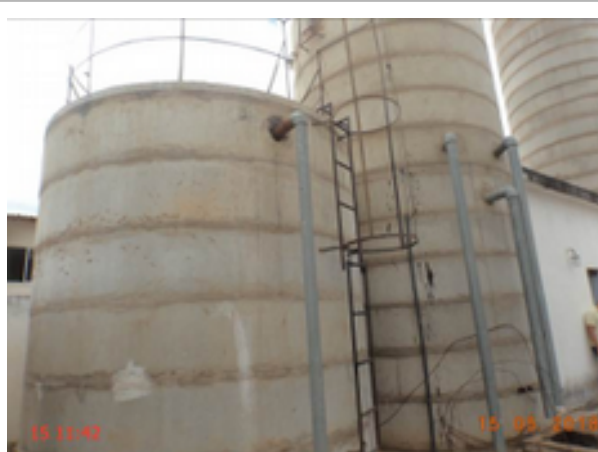
Foto 65 – RAP-24: ausência de identificação/escada de acesso em corrosão/guarda-corpo em corrosão.

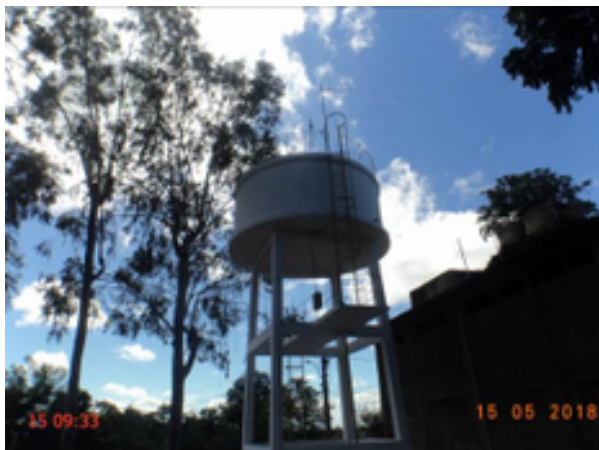
Foto 66 – RAP-25: ausência de identificação/escada de acesso em corrosão/guarda-corpo em corrosão.

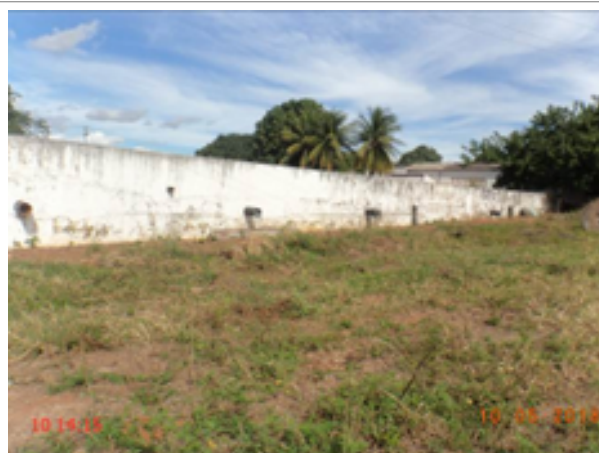
Foto 69 – REL-17: sem identificação.

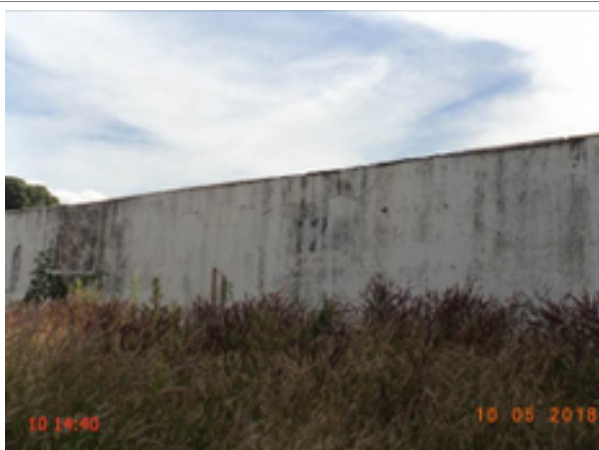
- A pintura dos reservatórios RAP-01, RAP-02, RAP-03, RAP-05, RAP-08, RAP-16, RAP-18, REL-01, REL-02, REL-04, REL-06 e REL-14 está deteriorada (Anexo II – Item 44; Fotos 70 a 81);

Foto 70 – RAP-01: pintura deteriorada/identificação pouco visível.

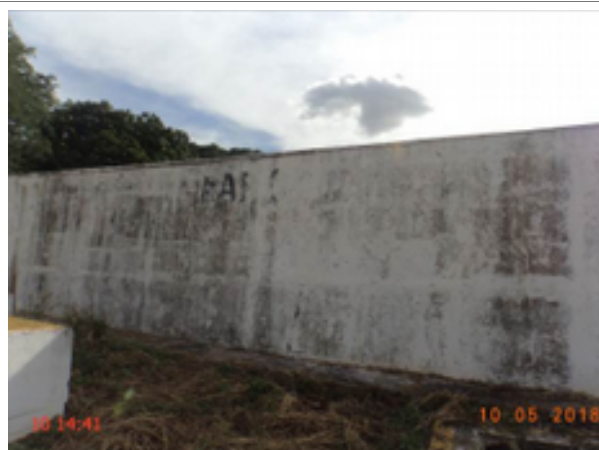
Foto 71 – RAP-02: pintura deteriorada/identificação pouco visível.

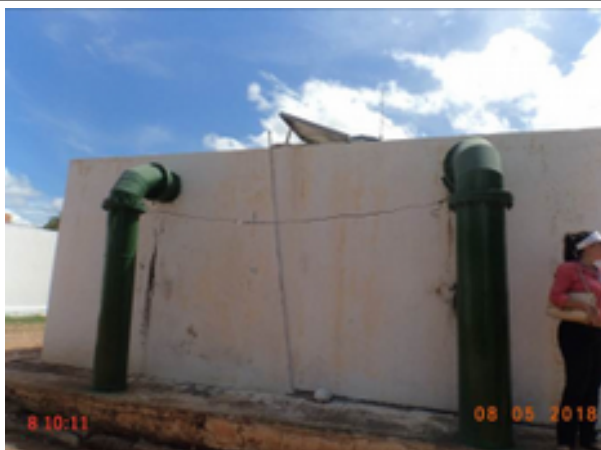
Foto 72 – RAP-03: pintura deteriorada/identificação pouco visível.

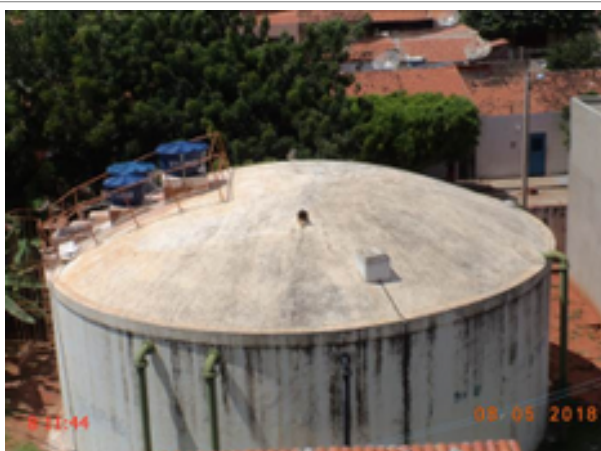
Foto 74 – RAP-08: pintura deteriorada.

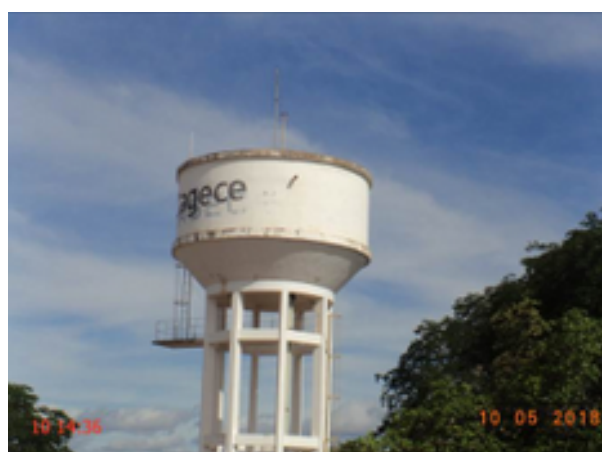
Foto 77 – REL-01: pintura deteriorada.

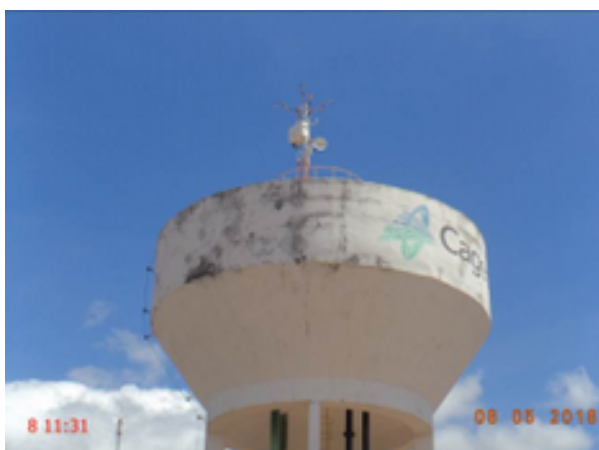
Foto 78 – REL-02: pintura deteriorada.

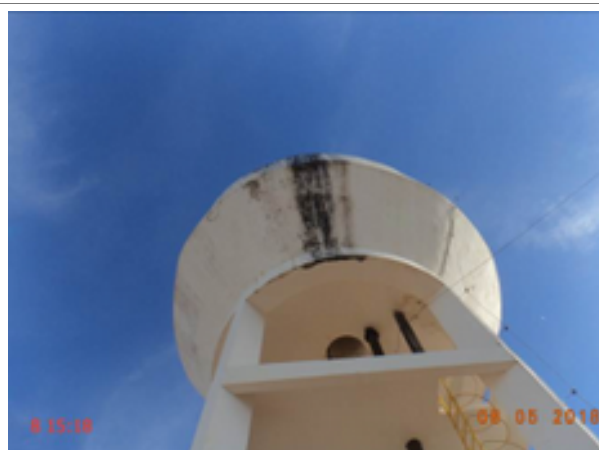
Foto 79 – REL-04: pintura deteriorada.

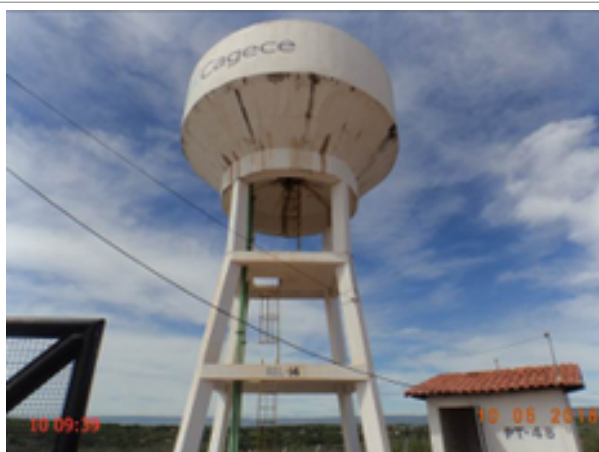
Foto 80 – REL-06: pintura deteriorada e sinais de vazamento.

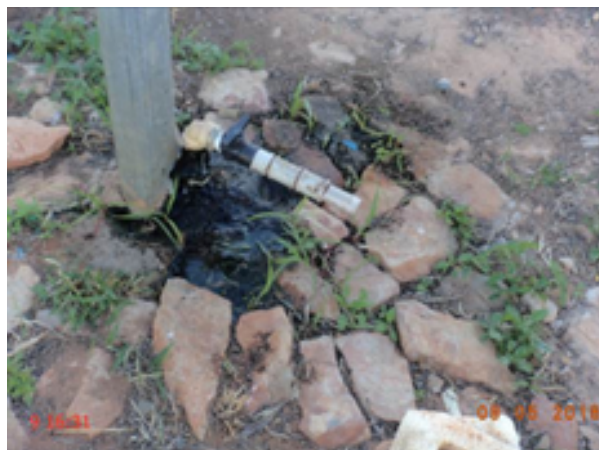
Foto 109 – PT-35: sem identificação e com defeito

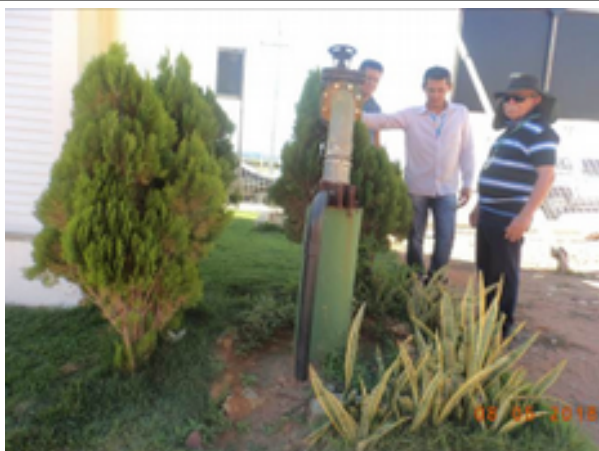
Foto 110 – PT-42: sem identificação e com vazamento.

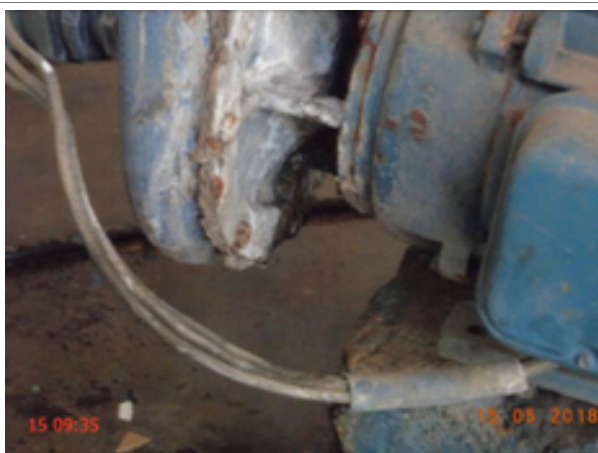
- Ocorre vazamento na gaxeta da bomba das elevatórias de água EEAT-03, EEAT-4, EEAT-05, EEAT-06, EEAT-08, EEAT-11 e EEAT-19 (MCMV TC 02) (Anexo II – item 15; Fotos 116 a 122);

Foto 118 – EEAT-05: vazamento na gaxeta da bomba.

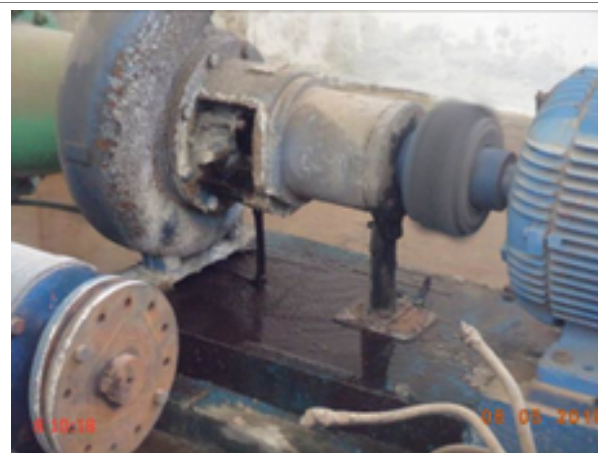
Foto 119 – EEAT-06: vazamento na gaxeta da bomba

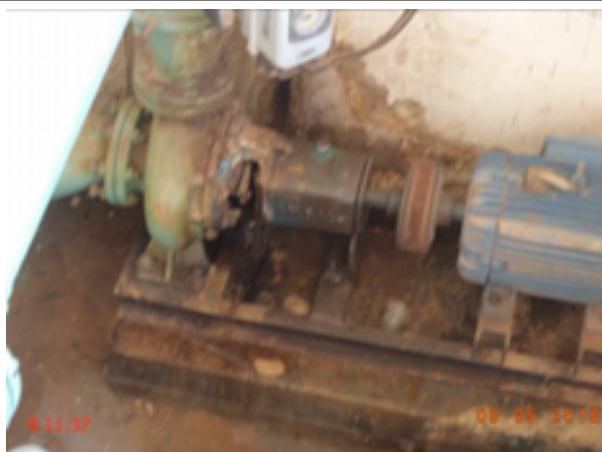
Foto 120 – EEAT-08: vazamento na gaxeta.

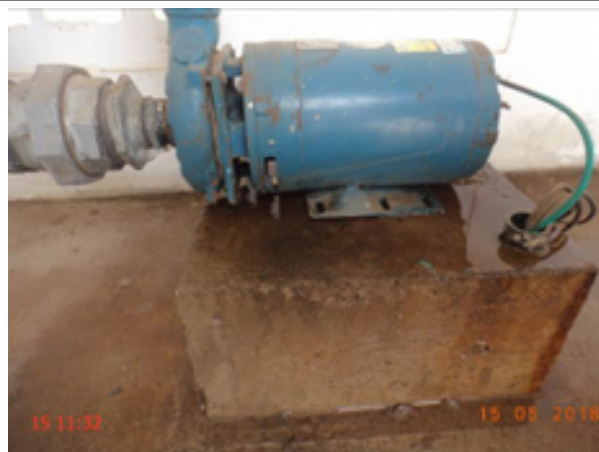
Foto 121 – EEAT-11: vazamento na gaxeta da bomba.

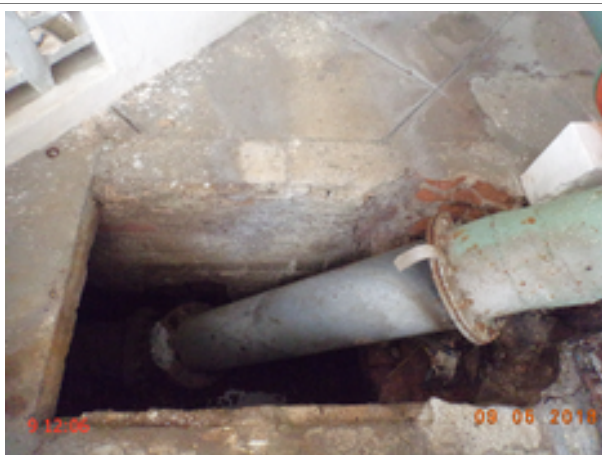
- Ocorre vazamento na tubulação da elevatória de água EEAT-01 (Anexo II – item 15; Foto 124);
- Há caixas de inspeção sem tampa ou grade de proteção na elevatória de água EEAT-01 (Anexo II – item 15; Foto 125);

Foto 124 – EEAT-01: vazamento na tubulação.

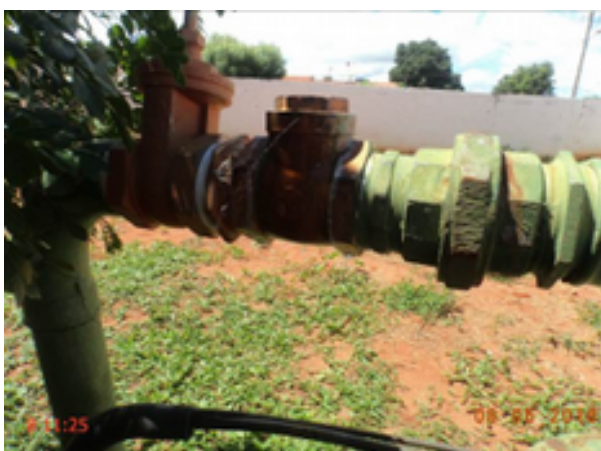
- A laje de proteção do poço PT-19 está danificada (Anexo II – item 6; Foto 133);
- Ocorre vazamento na tubulação dos poços PT-36 e PT-45 (Anexo II – item 6; Fotos 134 e 135);

Foto 134 – PT-36: vazamento na tubulação.

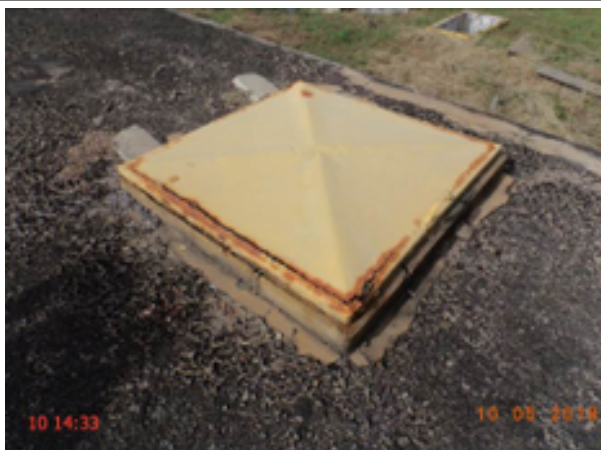
- A tampa de inspeção dos reservatórios RAP-02, RAP-03, REL-01, RAP-Timbaúba (2), RAP-18 e REL-15 está em processo de corrosão (Anexo II – item 41; Fotos 174, 175, 194, 195, 181 e 182);

Foto 174 – RAP-02: tampa de inspeção em processo de corrosão/sem vedação.

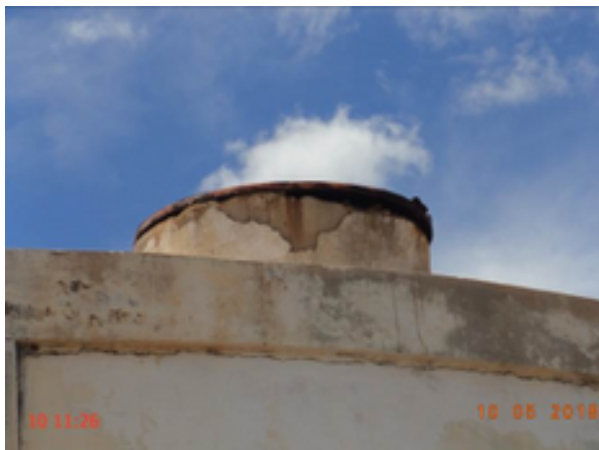
Foto 180 – RAP-08: tampa de inspeção sem vedação adequada.

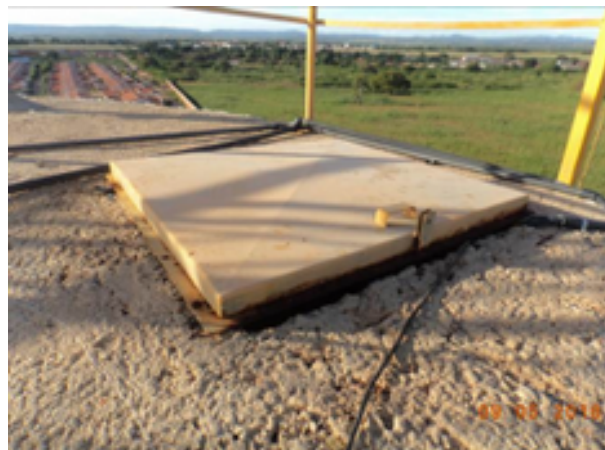
Foto 181 – RAP-18: tampa de inspeção em processo de corrosão e sem vedação.

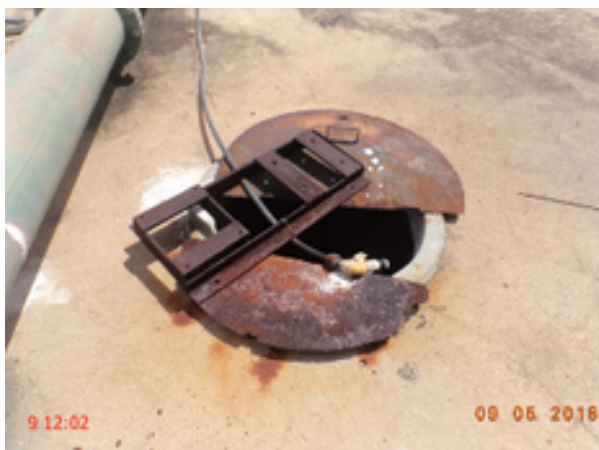
Foto 194 – REL-01: tampa de inspeção em processo de corrosão.

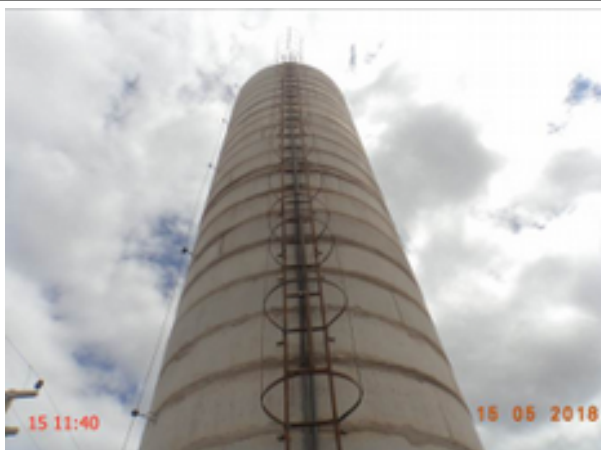
Foto 210 – REL-18: escada de acesso sem fixação adequada.

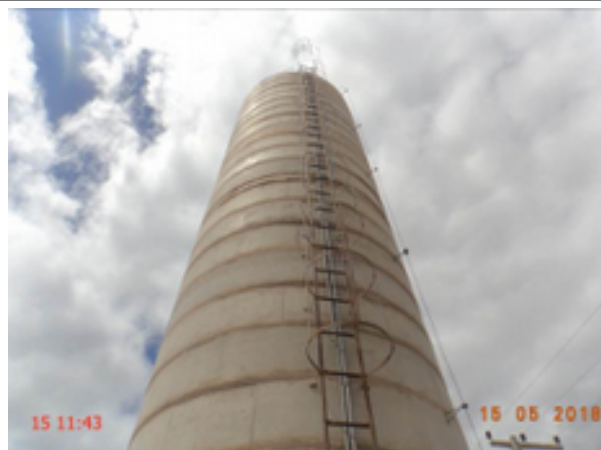
Foto 211 – REL-07: ausência de identificação/escada em corrosão/guarda-corpo parcialmente não instalado.

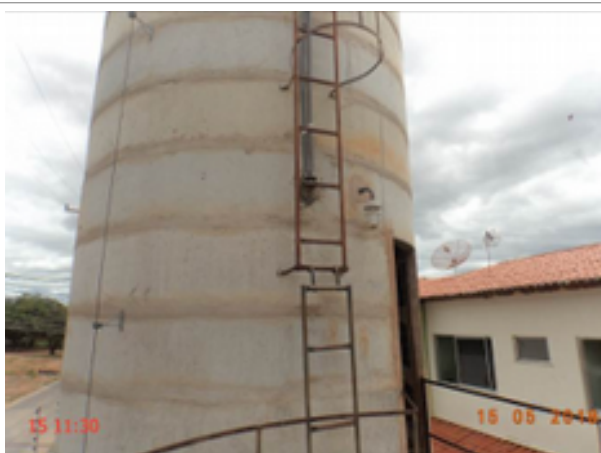
Foto 212 – REL-08: ausência de identificação/escada em corrosão/guarda-corpo parcialmente não instalado.

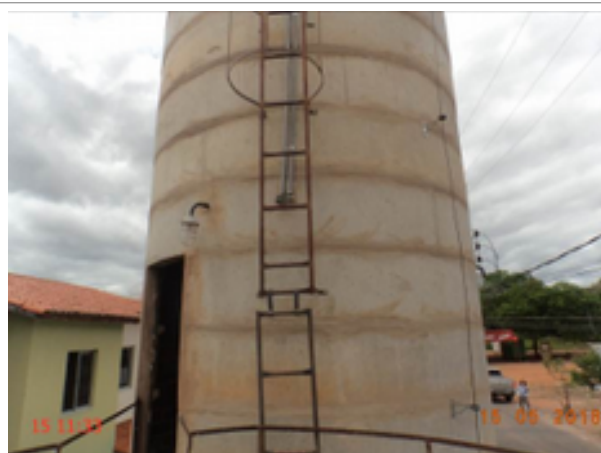
Foto 213 – REL-09: ausência de identificação/escada em corrosão/guarda-corpo parcialmente não instalado.

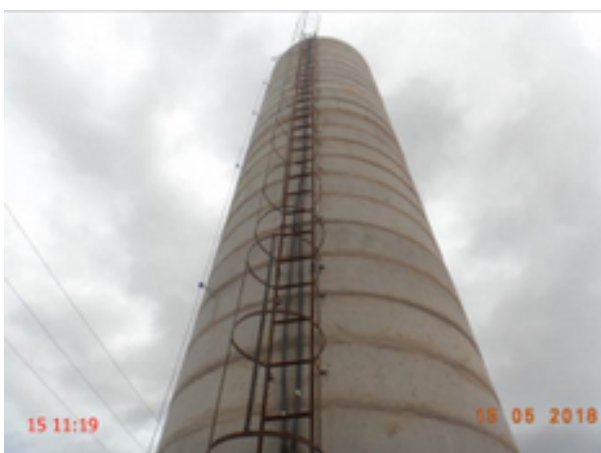
Foto 214 – REL-10: ausência de identificação/escada em corrosão/guarda-corpo parcialmente não instalado.

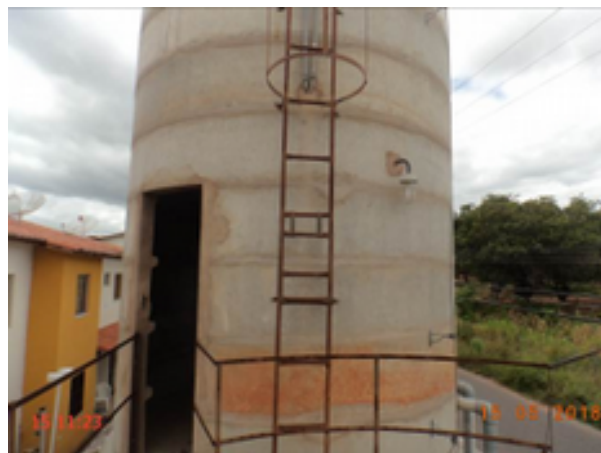
Foto 215 – REL-11: ausência de identificação/escada em corrosão/guarda-corpo parcialmente não instalado.

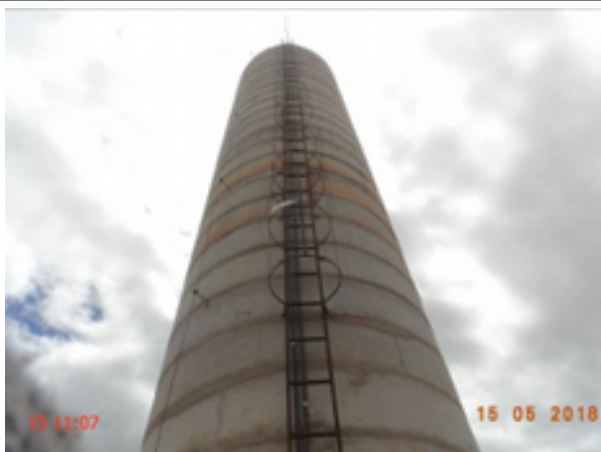
Foto 216 – REL-12: ausência de identificação/escada em corrosão/guarda-corpo parcialmente não instalado.

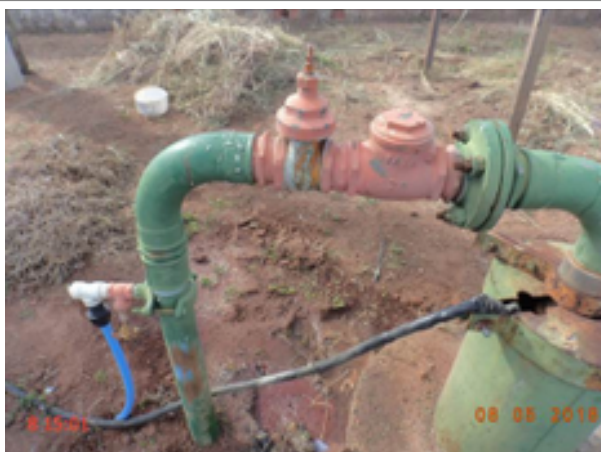
- Ocorre vazamento na tubulação dos poços PT-07 e PT-34 (Anexo II – item 1; Fotos 226 e 227);
- A proteção do clorador de pastilha do poço PT-38 está em processo de corrosão (Anexo II – item 1; Foto 225);

Foto 226 – PT-07: vazamento na tubulação.

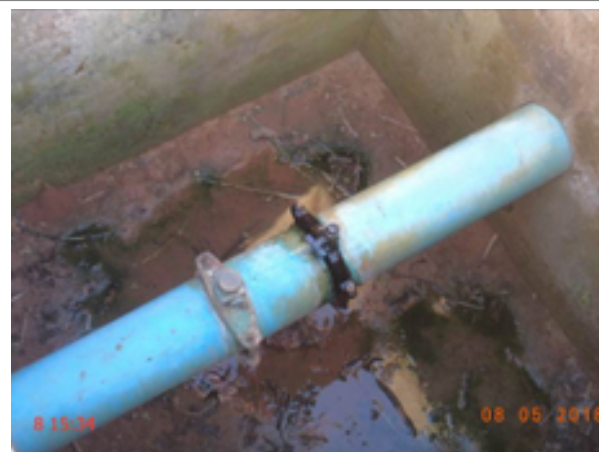
Foto 227 – PT-34: vazamento na tubulação.

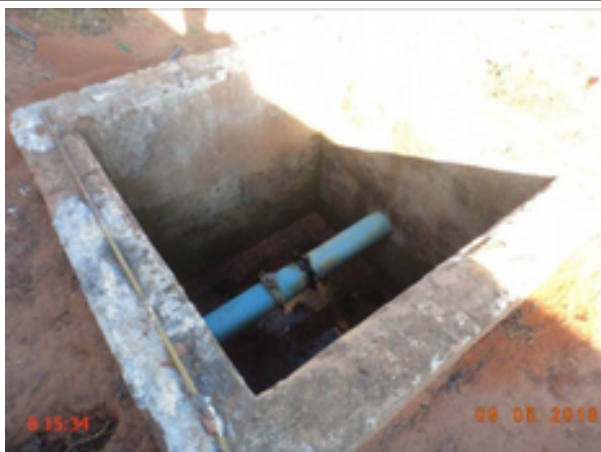
- Ocorre vazamento na estação pitométrica localizada dentro da área do poço PT-39 (Anexo II – item 1; Foto 228);
- A caixa da estação pitométrica localizada dentro da área do poço PT-39 está sem tampa ou grade de proteção (Anexo II – item 1; Foto 229);

Foto 228 – PT-39: vazamento na estação pitométrica.

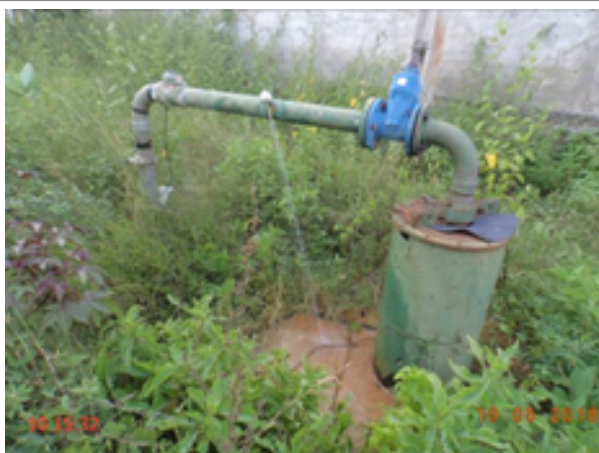
- O registro na tubulação do poço PT-04 não garante vedação (Anexo II – item 1; Foto 242);
- Ocorre vazamento na tubulação dos poços PT-20, PT-26, PT-42 e PT-43 (Anexo II – item 1; Fotos 243 a 246);

Foto 242 – PT-04: registro sem vedação.

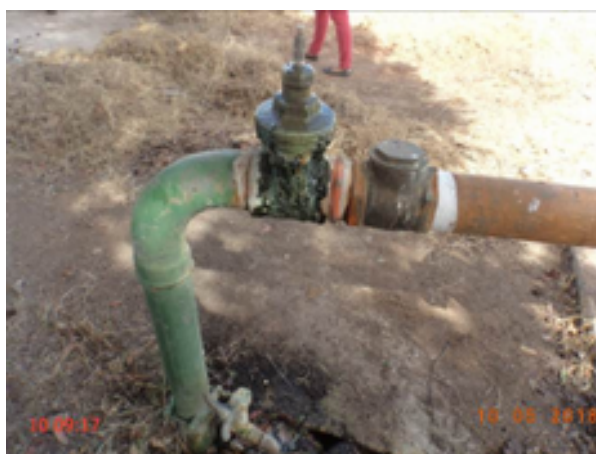
Foto 243 – PT-20: sem identificação/vazamento na tubulação.

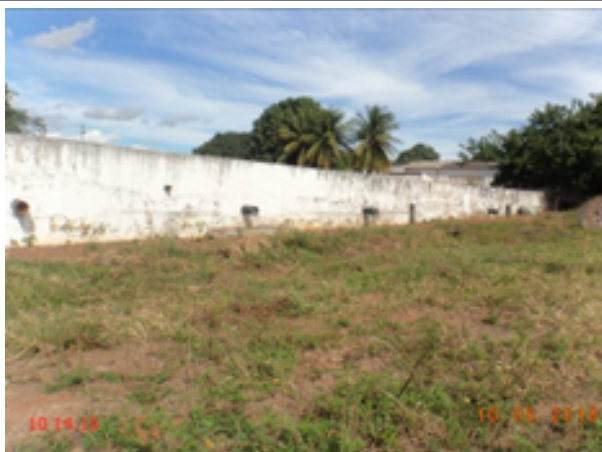
- Os reservatórios RAP-01, RAP-02, RAP-03 e RAP-16 estão com identificação pouco visível (Anexo II – item 53; Fotos 289 a 292);
- O guarda-corpo dos reservatórios REL-01, REL-02, REL-03 e REL-15 não está adequadamente instalado em toda superfície da laje de cobertura (Anexo II – item 40; Fotos 293 a 296);
- As ETEs Malvas, MCMV Tenente Coelho, Vila Três Marias, PROUB e Mutirão, não têm licença de operação da SEMACE (Anexo II – item 26);
- A identificação das ETE's Vila Três Marias, PROURB e Mutirão está com pouca visibilidade (Anexo II – item 26; Fotos 297 a 299);
- A identificação dos poços PT-03, PT-18 e PT-23 está com pouca visibilidade (Anexo II – item 8; Fotos 300 a 302);
- A identificação das elevatórias de água EEAT-01 e EEAT-09, está com pouca visibilidade (Anexo II – item 17; Fotos 303 e 304).

Foto 289 – RAP-01: pintura deteriorada/identificação pouco visível.

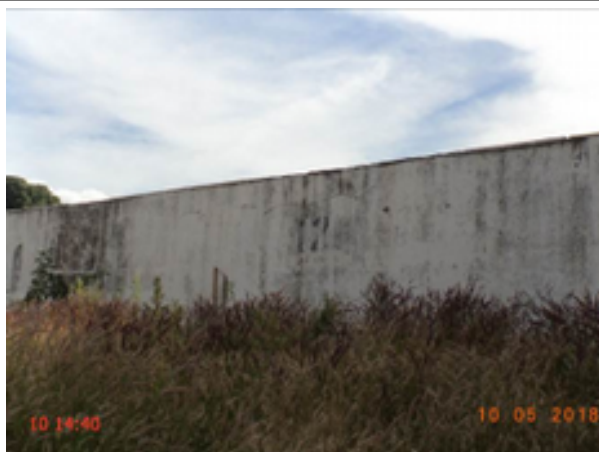
Foto 290 – RAP-02: pintura deteriorada/identificação pouco visível.

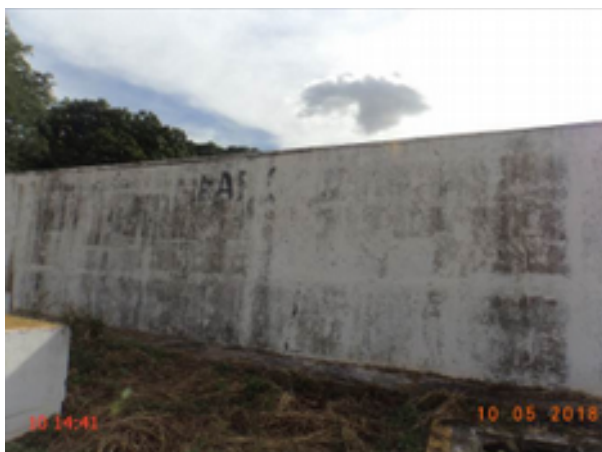
Foto 291 – RAP-03: pintura deteriorada/identificação pouco visível.

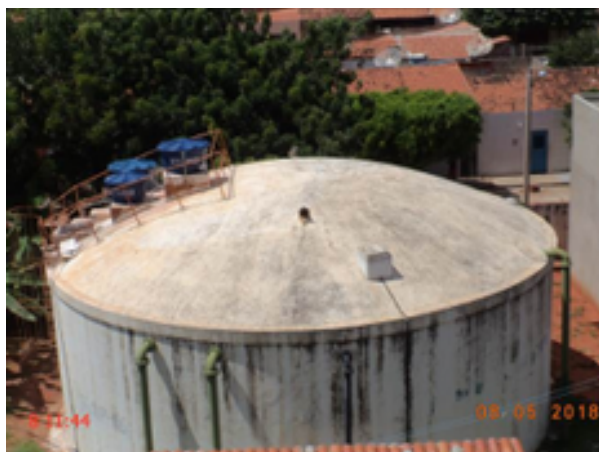
Foto 292 – RAP-16: pintura deteriorada/identificação pouco visível.

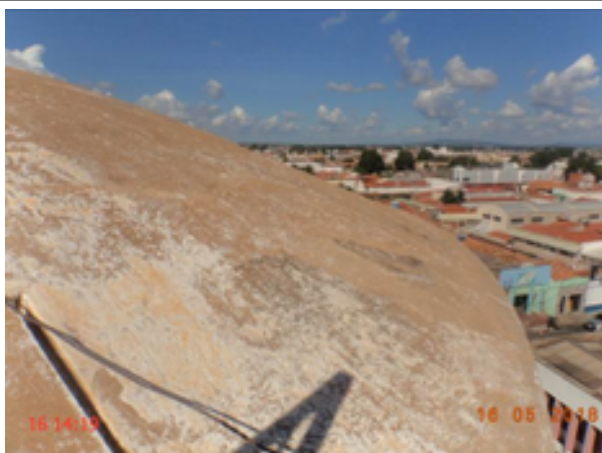
Foto 293 – REL-01: ausência de guarda-corpo em parte da laje de cobertura.
