AGÊNCIA
REGULADORA
DO ESTADO
DO CEARÁ

**RELATÓRIO DE FISCALIZAÇÃO
RF/CSB/012/2019
(PCSB/CSB/0035/2019)**

**Assunto: Fiscalização dos Sistemas de
Abastecimento de Água e de Esgotamento Sanitário
do Município de Pacoti.**

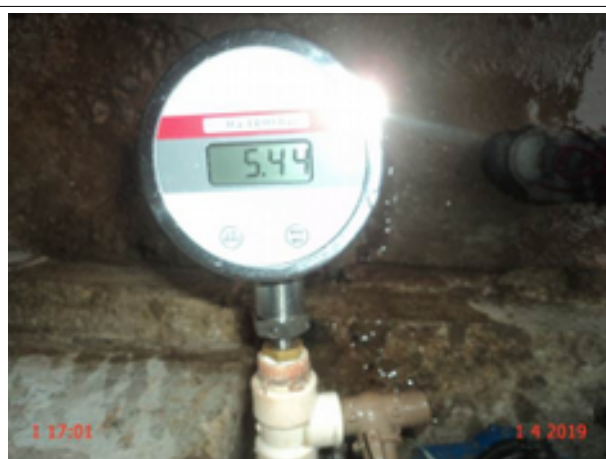
A ARCE realizou medições instantâneas de pressão em pontos, devidamente espaçados na rede de distribuição, do SAA de Pacoti, mais especificamente nos cavaletes de ligação. Constatou-se pressão fora da faixa de 10 a 50 mca nos seguintes endereços: Rua Duquinha Luz, S/N; Rua José Marinho Goes, nº 680 e Rua Pe. Constantino, nº 472 (Anexo II – item 24; Anexo III – Quadro 1; Fotos 1 a 3).

Foto 1 – RDA: medição de pressão instantânea no endereço Rua Duquinha Luz.

Determinação D1 – A CAGECE deve fornecer água com pressão de acordo com os limites estabelecidos pela ARCE, visando corrigir a não conformidade descrita na constatação C1.

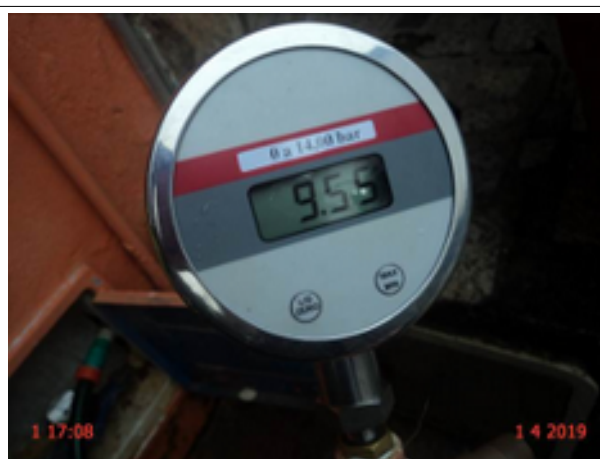
Foto 2 – RDA: medição de pressão instantânea no endereço Rua José Marinho Goes, nº 680.

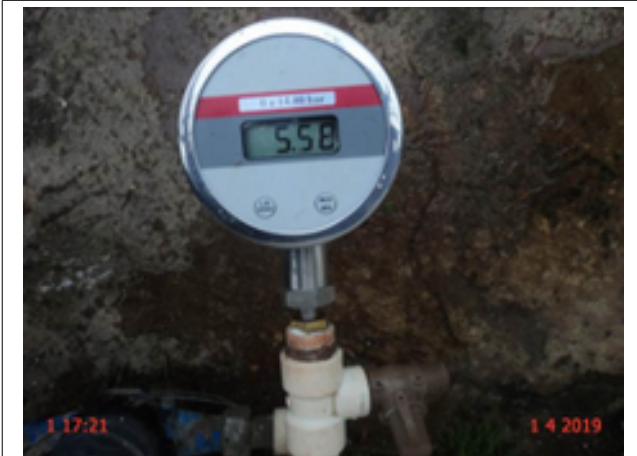
Foto 3 – RDA: medição de pressão instantânea no endereço Rua Pe. Constantino, nº 472.

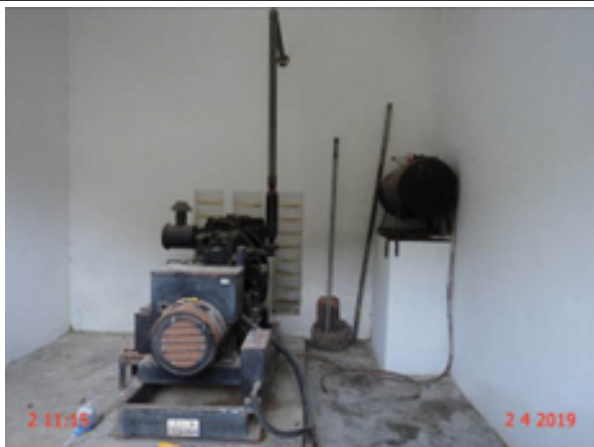
- Na EEE-01 não existe ponto de ligação de emergência para grupo gerador de energia elétrica (Anexo II – item 11; Foto 4);
- Não existe horímetro instalado no quadro de comando dos poços PA-03 e PT-11 (Anexo II – item 1);
- O reservatório RAP-02 não é dotado de sistema de controle de nível (Anexo II – item 28; Foto 5);
- Não existe tubulação de ventilação no reservatório RAP-02 (Foto 5) *

Foto 4 – EEE-01 – grupo gerador de energia elétrica com defeito e ausência de ponto de ligação de emergência.

Determinação D2 – A CAGECE deve cumprir as normas técnicas e os procedimentos estabelecidos para a implantação das instalações dos sistemas de abastecimento de água e de esgotamento sanitário, visando corrigir as não conformidades descritas na constatação C2.

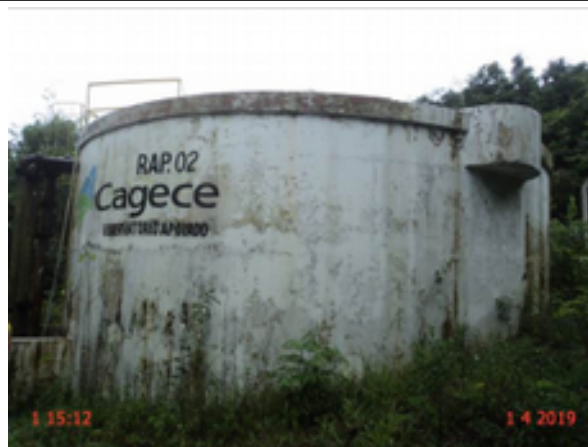
Foto 5 – RAP-02: pintura deteriorada e ausência de controle de nível e de tubulação de ventilação.

- Os reservatórios RAP-01, RAP-02 e RAP-03 estão com pintura deteriorada (Anexo II – item 27; Fotos 17, 5 e 18)
- O reservatório RAP-04 não está identificado (Anexo II – item 27; Foto 19);

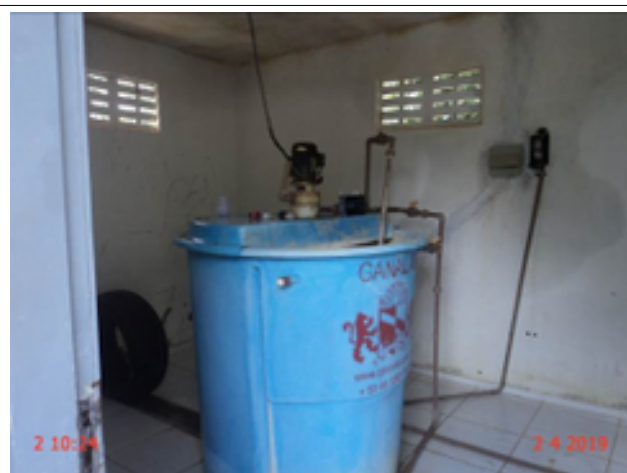
- A bomba dosadora de cloro da ETE 13 de Maio está com defeito (Anexo II – item – 12; Foto 6);
- O poço PA-03 não está identificado (Anexo II – item – 2; Foto 7);
- O forro do almoxarifado está danificado (Anexo II – item 4; Foto 8);

Foto 6 – ETE 13 de Maio: bomba dosadora de cloro com defeito.

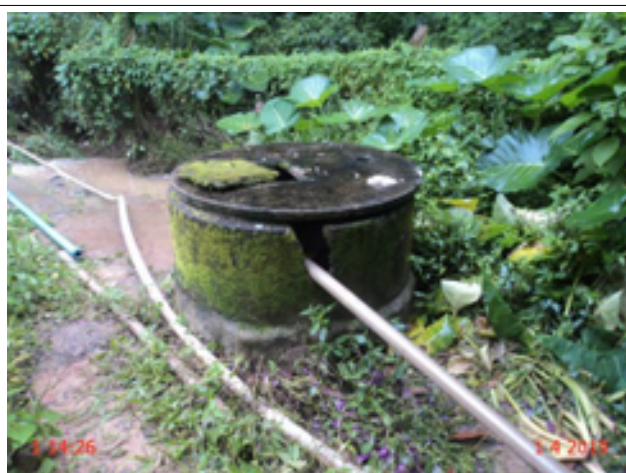
Foto 7 – Captação: poço PA-03 sem identificação.

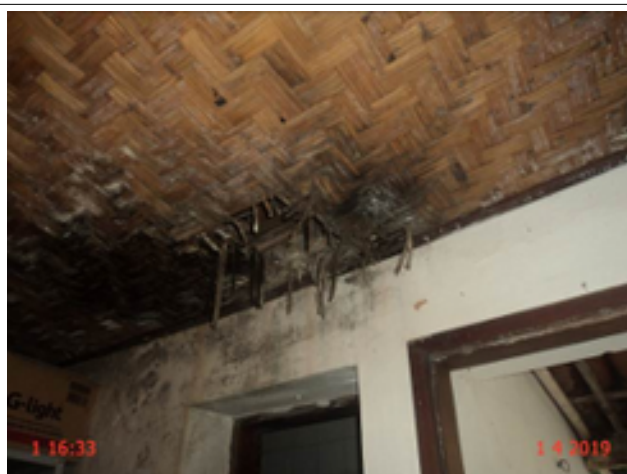
Foto 8 – Almoxarifado: forro danificado.

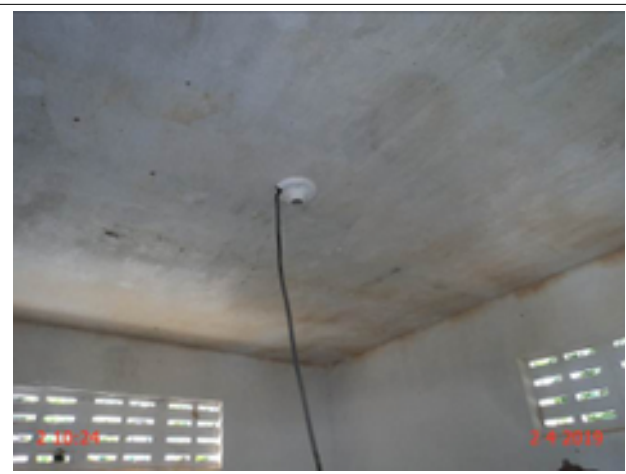
- Não existe lâmpada na casa de abrigo do dosador de cloro da ETE 13 de Maio (Anexo II – item 13; Foto 9);
- As instalações elétricas dos poços PT-10 e PT-13 estão inadequadas (Anexo II – item 3; Fotos 10 e 11);

Foto 9 – ETE 13 de Maio: ausência de lâmpada na casa de abrigo do dosador de cloro.

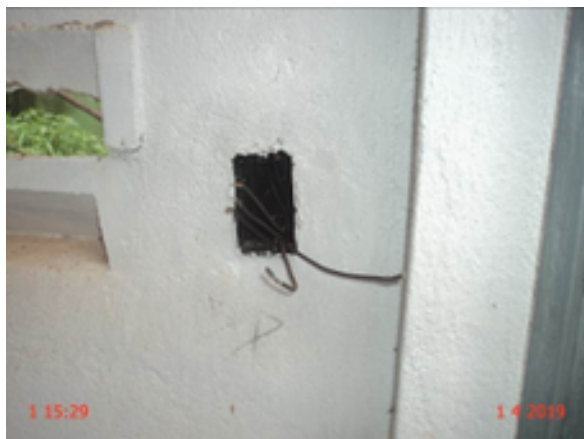
Foto 10 – Captação: instalações elétricas inadequadas no poço PT-10.

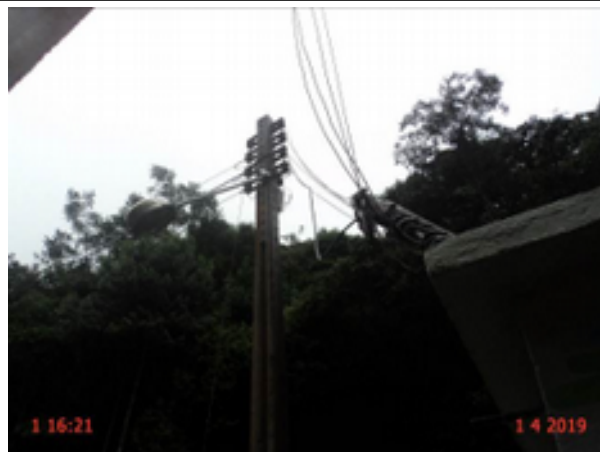
Foto 11 – Captação: instalações elétricas inadequadas no poço PT-13.

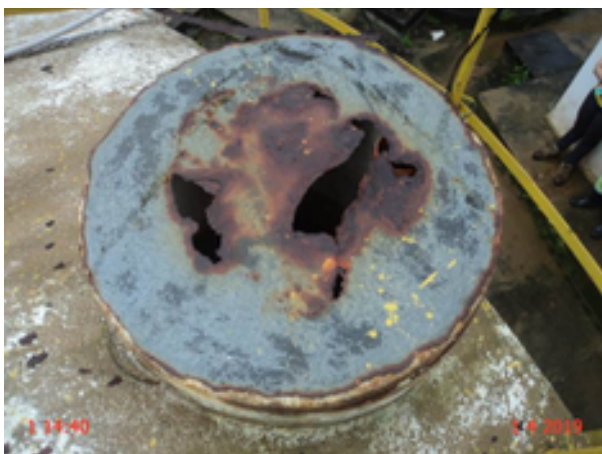
- A tampa da abertura de inspeção dos reservatórios RAP-01 e RAP-03 estão em processo de corrosão (Anexo II – item 25; Fotos 12 e 13);
- A abertura da entrada de produtos químicos do reservatório RAP-01 está sem tampa (Anexo II – item 25; Foto 14);

Foto 12 – RAP-01: tampa da abertura de inspeção em processo de corrosão.

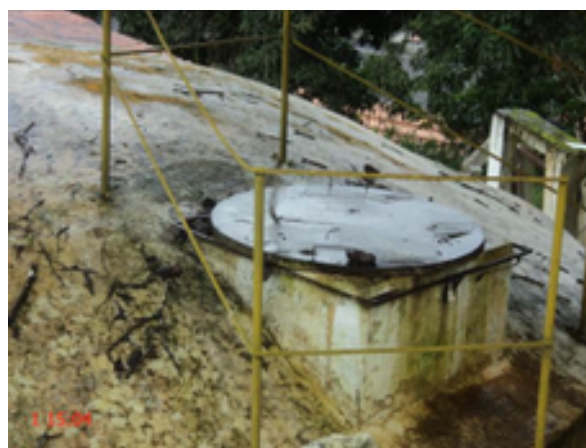
Foto 13 – RAP-03: tampa da abertura de inspeção em processo de corrosão.

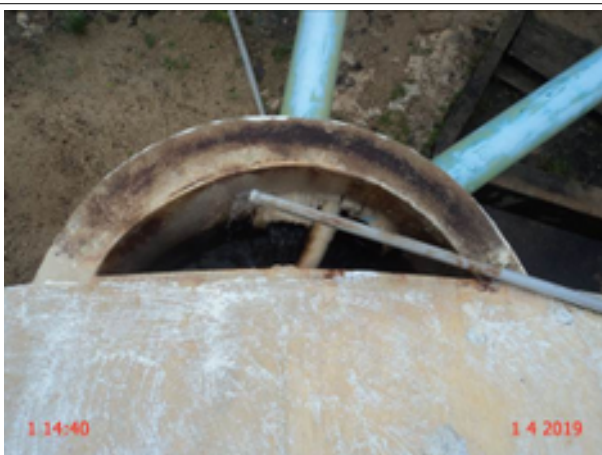
Foto 14 – RAP-01: abertura de inspeção na entrada de água sem tampa.

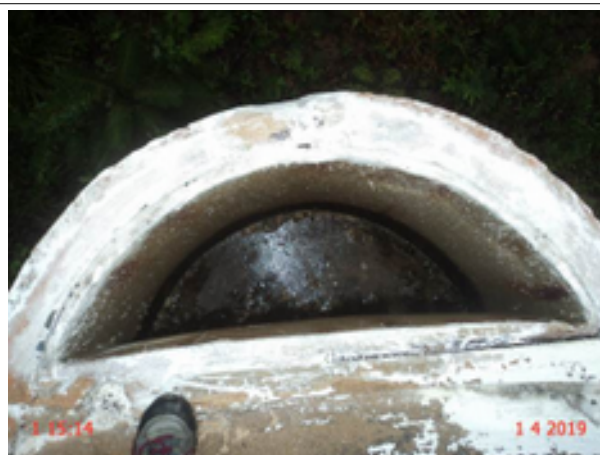
- A abertura de inspeção do reservatório RAP-02 está sem tampa (Anexo II – item 25; Foto 15);
- Os filtros F-01 e F-02 estão com pintura deteriorada (Anexo II – item 7; Foto 16);

Foto 15 – RAP-02: abertura de inspeção sem tampa.

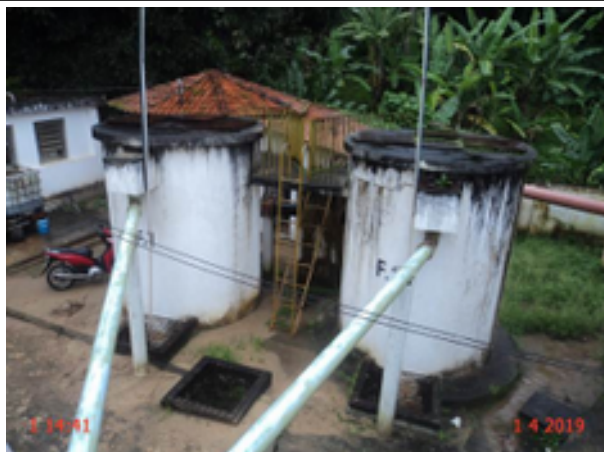
Foto 16 – ETA: filtros F-01 e F-02 com pintura deteriorada.

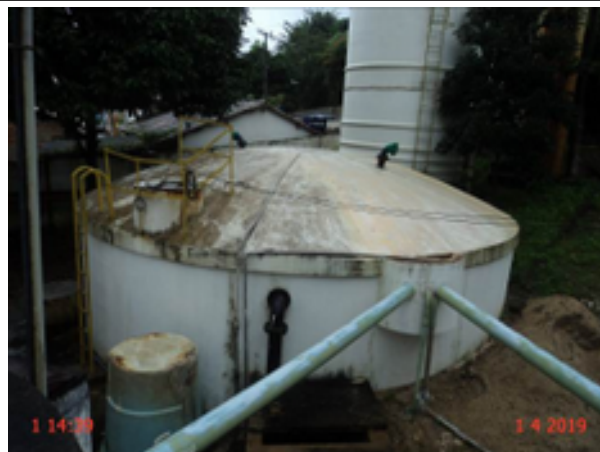
Foto 17 – RAP-01: pintura deteriorada.

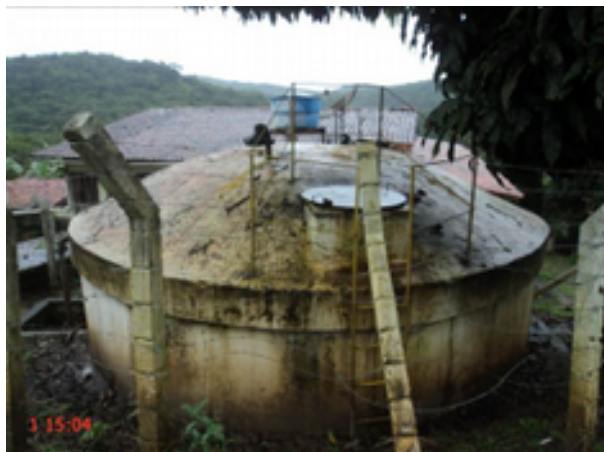
Foto 18 – RAP-03: pintura deteriorada.

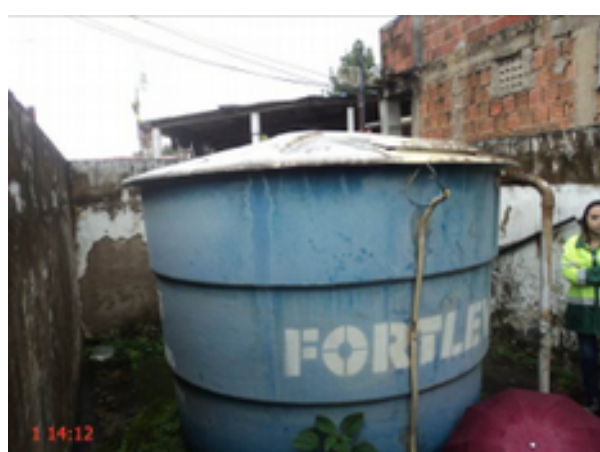
Foto 19 – RAP-04: sem identificação.

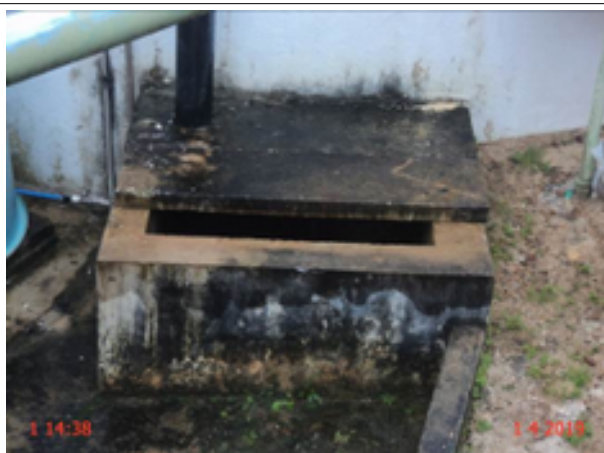
- No reservatório RAP-01 há uma caixa de inspeção com a tampa parcialmente aberta (Anexo II – item 26; Foto 20);
- Há uma caixa de inspeção sem tampa ou grade de proteção na área do reservatório RAP-03 (Anexo II –item 26; Foto 21);

Foto 20 – RAP-01: caixa de inspeção com tampa parcialmente aberta.

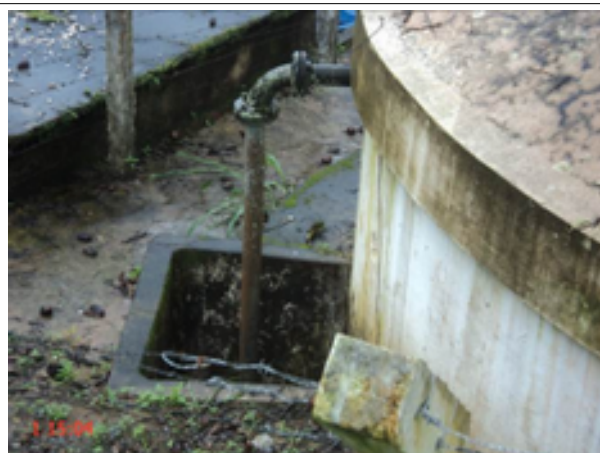
Foto 21 – RAP-03: caixa de inspeção sem tampa.

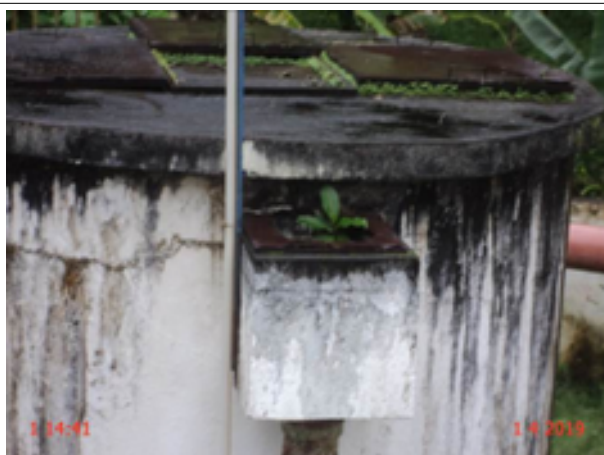
- A tampa da calha de saída de água do filtro F-01 está em processo de corrosão (Anexo II – item 8; Foto 22);
- Não existe lâmpada instalada no almoxarifado de produtos químicos da ETA (Anexo II – item 6; Foto 23);

Foto 22 – ETA: tampa da calha de saída de água do filtro F-01 em processo de corrosão.

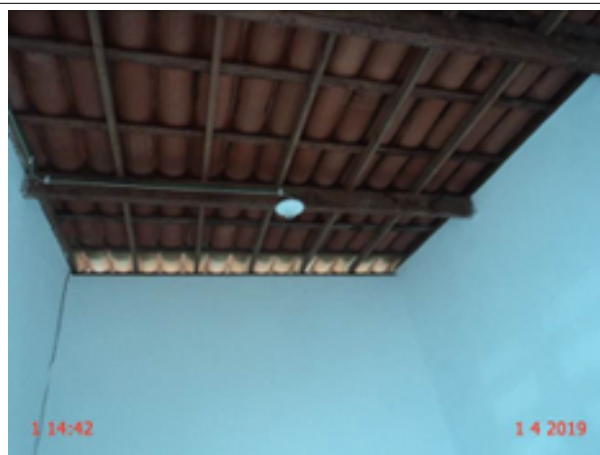
Foto 23 – ETA: almoxarifado de produtos químicos sem lâmpada instalada.

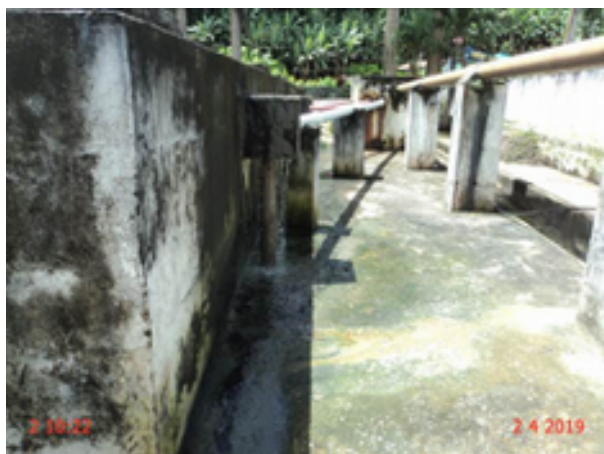
- Existe apenas uma bomba submersível instalada na ETE 13 de Maio (Anexo II – item 15);
- No dia da inspeção ocorria extravasamento no filtro anaeróbico da ETE 13 de Maio (Anexo II – item 15; Foto 24);

Foto 24 – ETE 13 de Maio: reator anaeróbico extravasando.

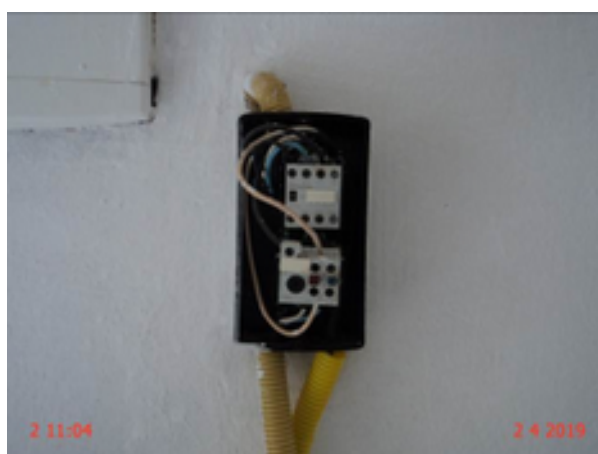
- Na ETE Alho, o quadro do disjuntor da casa de abrigo da bomba dosadora de cloro está sem tampa (Anexo II – item 15; Foto 25);
- Ocorre acúmulo de lixo no leito de secagem da ETE Alho (Anexo II – item 15; Foto 26);

Foto 25 – ETE Alho: quadro de energia sem tampa na casa de abrigo.

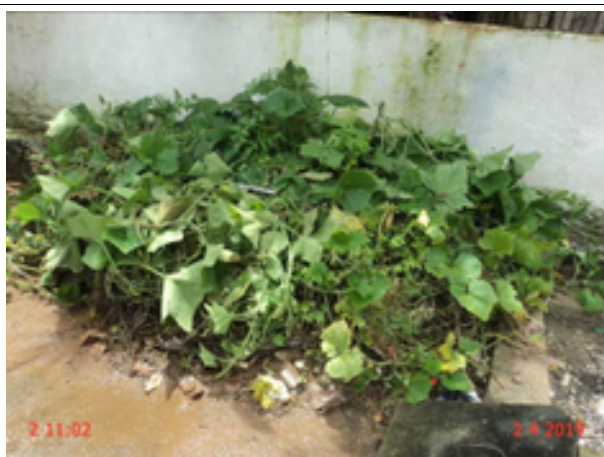
Foto 26 – ETE Alho – acúmulo de lixo no leito de secagem.

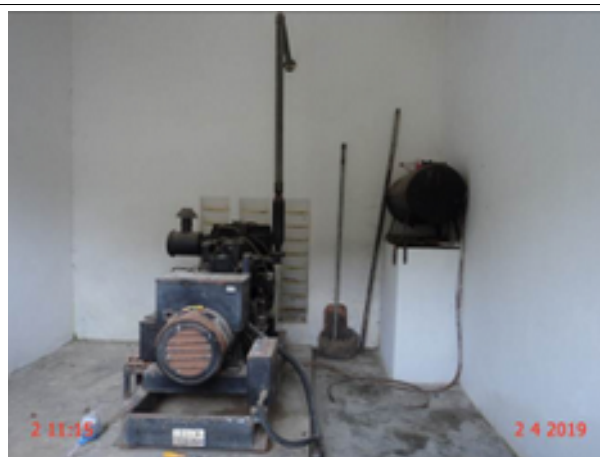
- Na EEE-01, o grupo gerador de energia elétrica está com defeito (Foto 27)*;
- O poço de sucção da EEE-01 está parcialmente sem grade de proteção (Foto 28)*;
- As tampas dos filtros F-01 e F-02 estão em processo de corrosão (Fotos 29 e 30)*;
- A cerca de delimitação e a grade do portão da área de acesso do reservatório RAP-03 estão danificados (Foto 31)*.

Foto 27 – ETE Alho – grupo gerador de energia elétrica com defeito e ausência de ponto de ligação de emergência.

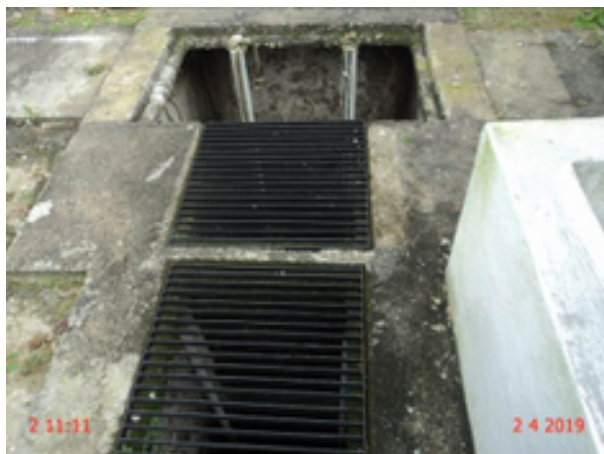
Foto 28 – EEE-01 – poço de sucção parcialmente sem grade de proteção.

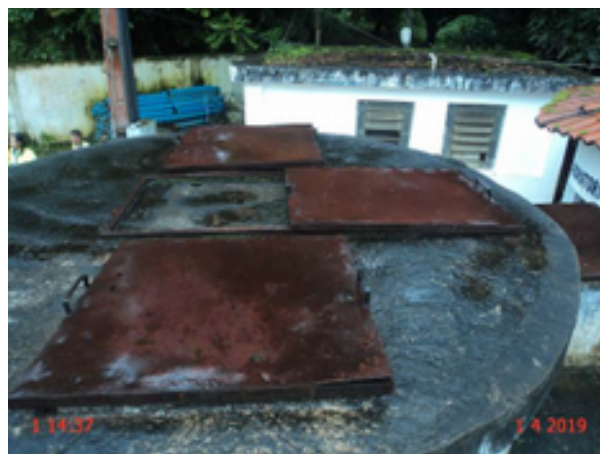
Foto 29 – ETA: tampas do filtro F-01 em processo de corrosão.

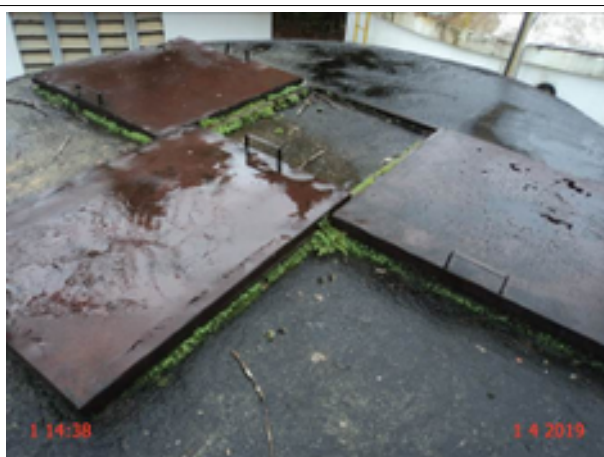
Foto 30 – ETA: tampas do filtro F-02 em processo de corrosão.

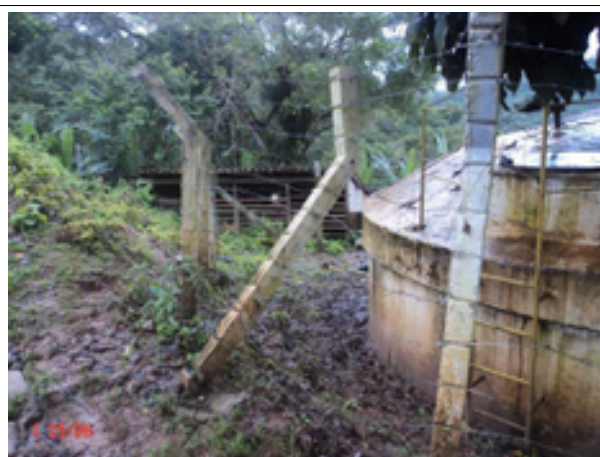
Foto 31 – RAP-03: cerca de delimitação danificada.

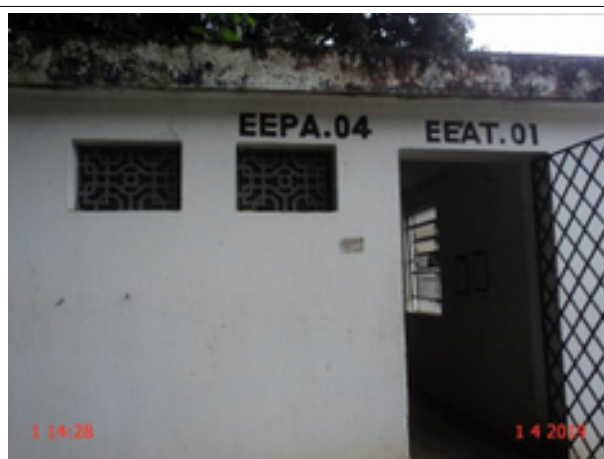
- Das 20 ordens de serviços selecionadas aleatoriamente na loja de atendimento do SAA de Pacoti 01 (uma) (OS nº 135086015) estava sem a data da execução do serviço (Anexo II – item 5; Foto 32);
- A identificação da elevatória de água EEPR-04 não está de acordo com o CROQUI (Anexo II – item 16; Foto 33).

Foto 33 – Elevatórias de água: EEPR-04 com identificação divergente do CROQUI.

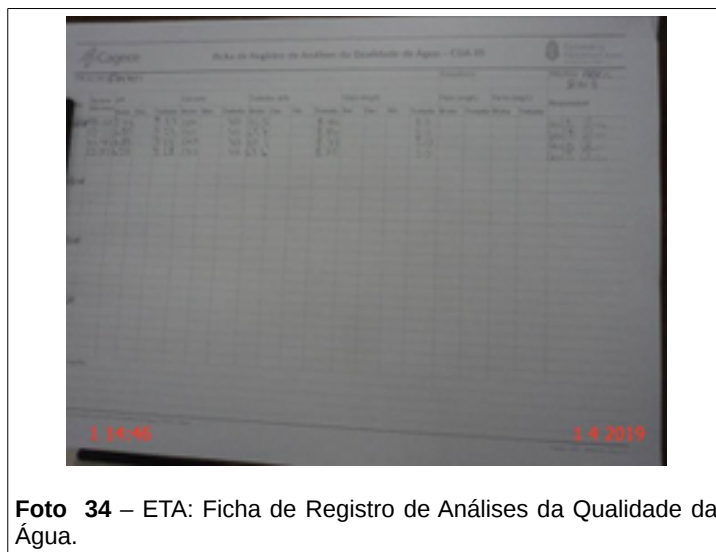
Segundo a “Ficha de Registro de Análises da Qualidade na ETA”, disponível no laboratório da ETA, do SAA de Pacoti, no dia da inspeção, o parâmetro cor aparente estava fora do padrão estabelecido pela Portaria de Consolidação nº 5/2017 (Anexo II – item 17; Foto 34).

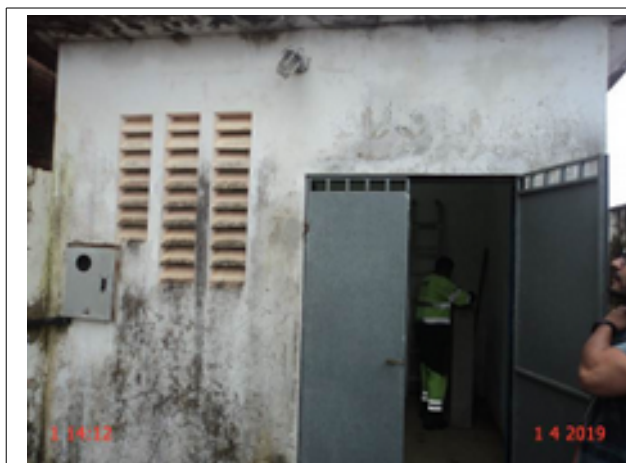
- A identificação da elevatória de água EERD-01 está com pouca visibilidade (Anexo II – item 10; Foto 35);
- Não existe licença de operação da SEMACE para as ETEs 13 de Maio e ETE Alho (Anexo II – item 14);

Foto 35 – Elevatórias de água: EERD-01, identificação pouco visível.

R1 - A CAGECE procure manter todos os componentes do sistema com identificação visível;

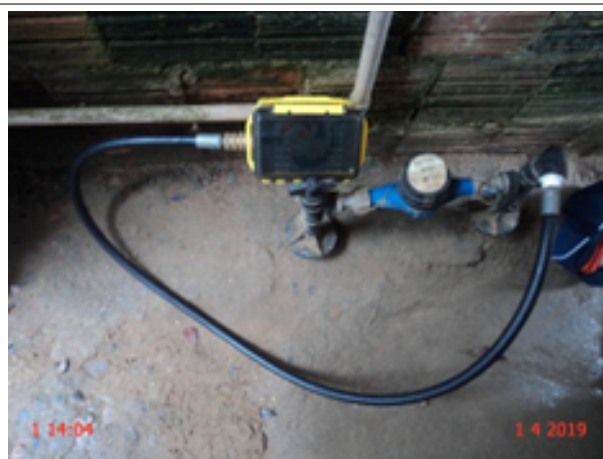
- Não existe Licença de Operação da SEMACE para a ETA do SAA de Pacoti (Anexo II – item 9);
- A ARCE realizou medição contínua de pressão na rede de distribuição, do SAA de Pacoti, com instalação do equipamento datalogger. Constatou-se descontinuidade no seguinte endereço: Rua Valdeci Goes, S/N, Planalto (Anexo II – item 22; Anexo IV – Gráfico 1; Foto 36).

Foto 36 – RDA: equipamento *datalogger* instalado no endereço Rua Valdeci Gomes, S/N, Planalto.
