**RELATÓRIO DE FISCALIZAÇÃO
RF/CSB/0013/2013**

Assunto: Fiscalização do Sistema de Abastecimento
de Água do Município de Monsenhor Tabosa

COORDENADORIA DE SANEAMENTO BÁSICO

Fortaleza – CE
Julho/2013

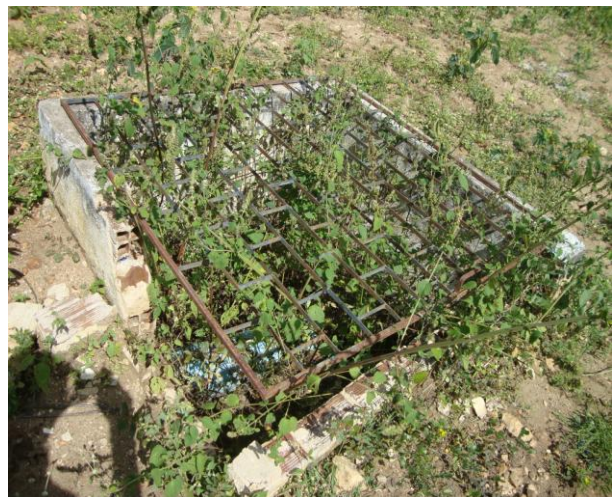
- g) A caixa de inspeção localizada na área de captação, está sem grade ou tampa de proteção e a caixa da estação pitométrica está danificada (Anexo I, item 1.3 - I - 3);

Foto 9 – Caixa de registro sem tampa ou grade de proteção, próximo à captação.

Determinação D2 - A CAGECE deve realizar operação e manutenção adequada das unidades integrantes dos sistemas de abastecimento de água, visando corrigir as não conformidades descritas na constatação C2.

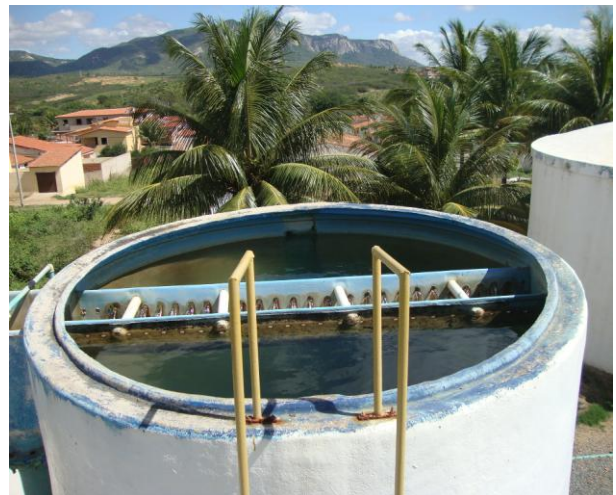
4	Há guarda-corpos de segurança nas instalações de filtração?	NA	22	01.06	-
5	Se existem, os guarda-corpos estão em condições adequadas de uso?	NA	22	01.07	-
6	Os filtros possuem tampas adequadas?	N	22	01.06	F15 e F16
	Obs: Os filtros são ascendentes e não possuem tampa.				
7	As tubulações e registros dos filtros estão isentos de vazamentos?	N	22	01.07	F18, F19, F20 e F21
	Obs: A tubulação do filtro de pressão está com vazamento.				
8	As águas de lavagem e de descargas de fundo estão sendo dispostas em local adequado? Frequência de lavagem: em 4h e 4h e descargas: 4h em 4h.	S	22	04.04	F19, F20, F21, F22 e F23
	Obs: A água de lavagem e descarga é utilizada na irrigação do terreno vizinho a ETA.				
9	Há ausência de bolhas na filtração (observar na superfície da água filtrada)	S	22	01.07	-
10	O leito filtrante não sofre carreamento? (<i>Observar na caixa de descarga de fundo / lavagem</i>)	S	22	01.07	-

Foto 15 – Vista superior dos filtros.

Determinação D1 - A CAGECE deve cumprir as normas técnicas e os procedimentos estabelecidos para implantação das instalações dos sistemas de abastecimento de água, visando corrigir as não conformidades descritas na constatação C1.

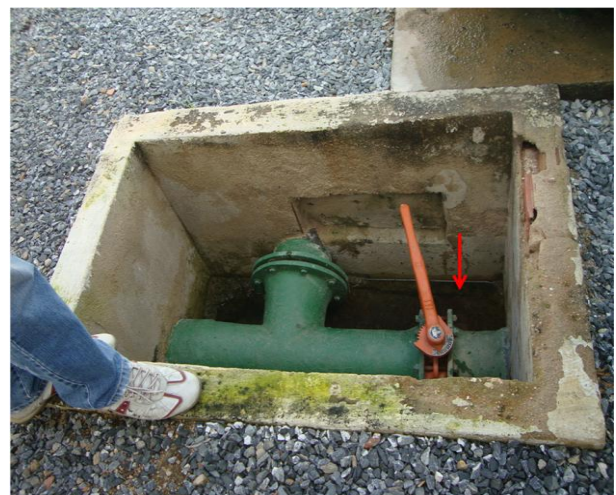
- c) Não existe iluminação para trabalho noturno na EECS-01 (Anexo I, item 1.1 - VI - 1);
- d) O filtro de pressão de um dos registros estão com vazamentos (Anexo I, item 1.2 - II - 1 e item 1.2 - II - 7);

Foto 17 – Vazamento no filtro de pressão.

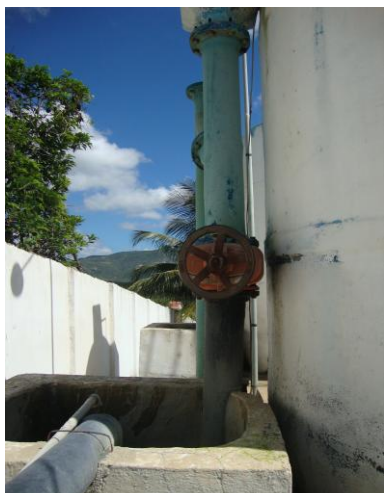
Foto 18 – Tubulação do filtro de pressão com vazamento.

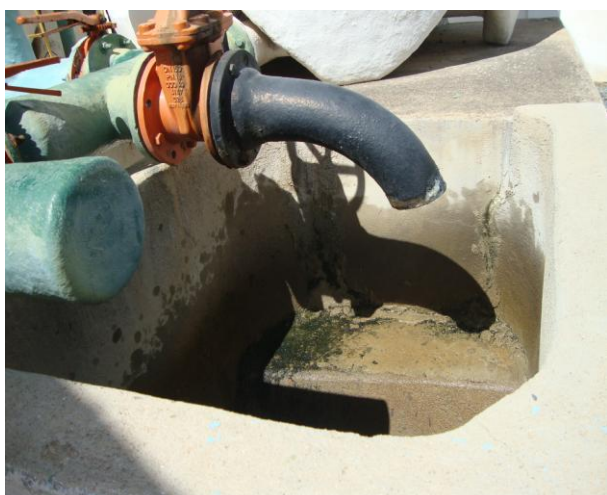
- a) A água de lavagem dos filtros não é disposta em local adequado (Anexo 1, item 1.2 - II - 8).

Foto 22 – Tubo de descarga do filtro-01.

Determinação D9 - A CAGECE deve realizar a gestão do manejo, condicionamento, transporte e disposição adequada de lodos e subprodutos do tratamento de água ou de efluentes, visando corrigir a não conformidade verificada na constatação C9.

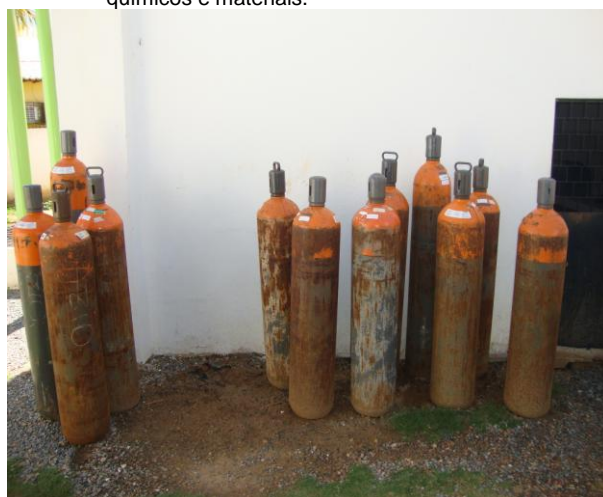
- e) O produto químico polímero e os cilindros de cloro gasoso não estão armazenados de forma adequada (Anexo I, item 1.2 - IV - 3);
- f) A caixa de inspeção, localizada na ETA, está sem grade ou tampa de proteção (Anexo I, item 1.2 - VI - 1);

Foto 29 – Armazenamento de polímero inadequado.

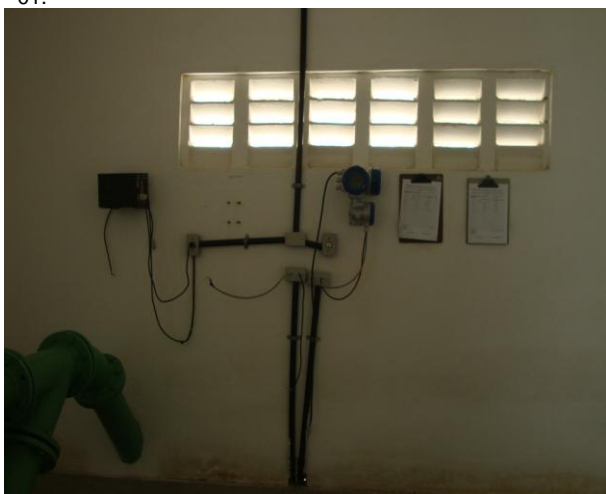
II. Controle de perdas					
1	Existe macro medição?	S	22	01.07	F48 a F51
	Obs: Obs: Há 4 (quatro) macromedidores instalados na adutora de água tratada e um deste não possui tampa ou grade de proteção.				
2	A adutora, durante o período analisado, esteve ausente de vazamento? (Ver RECOP e verificar causas)	S	22	01.07	-
III. Outros					
1	Existe cadastro técnico atualizado da adutora?	S	22	01.07	-
	Obs: Croqui do Sistema, fl. 4 do Processo PCSB/CSB/0013/2013.

Foto 50 – Macromedidor de água tratada no interior da ETA.

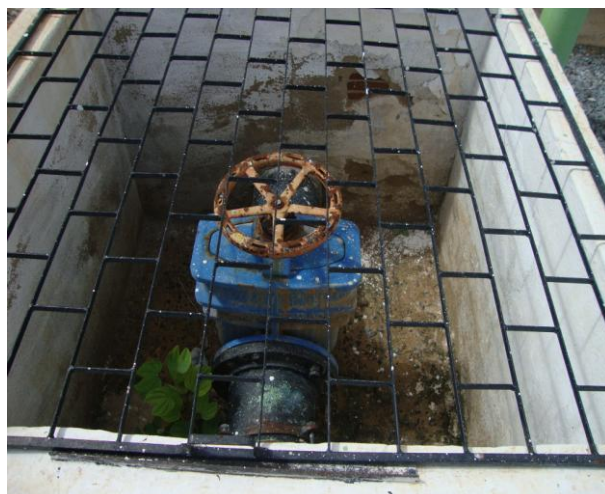
Foto 51 – Macromedidor de água tratada instalado no interior da casa de abrigo da EEAT.

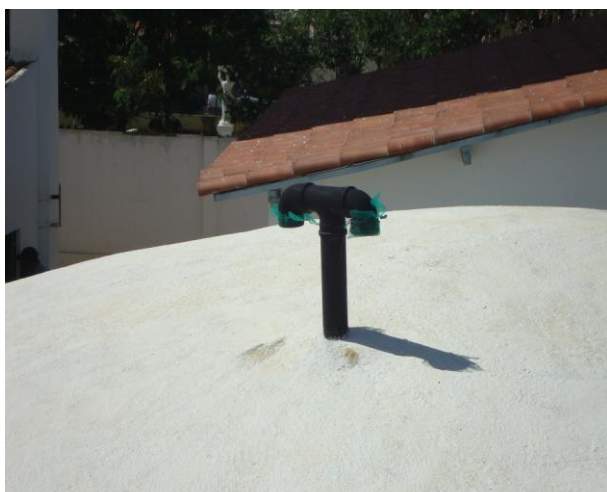
- j) Os reservatórios RAP-01 e RAP-02 estão com tampa de inspeção sem fechamento hermético (Anexo I, item 1.5 - II - 9);
- k) Não houve limpeza e desinfecção periódica nos reservatórios, conforme os prazos estabelecidos (Anexo I, item 1.5 - II - 15);

Foto 61 – RAP-01 com tampa de inspeção aberta.

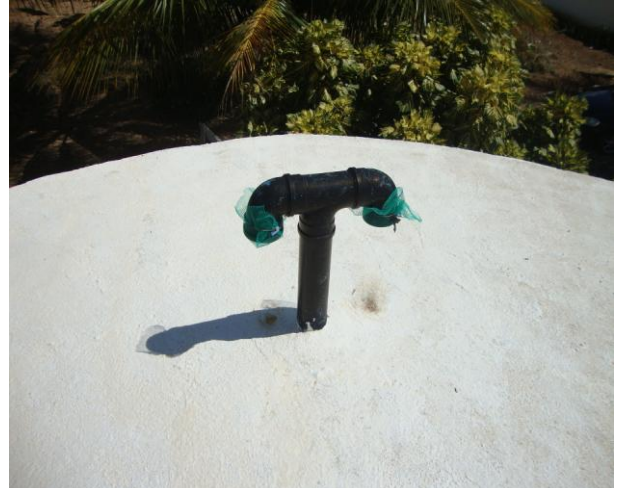
Foto 66 – RAP-02 com tampa de inspeção aberta.
