AGÊNCIA  
REGULADORA  
DO ESTADO  
DO CEARÁ

**RELATÓRIO DE FISCALIZAÇÃO  
RF/CSB/0015/2019  
(PCSB/CSB/0004/2019)**

Assunto: Fiscalização do Sistema de Abastecimento  
de Água do Município de Piquet Carneiro.

Junho/2019

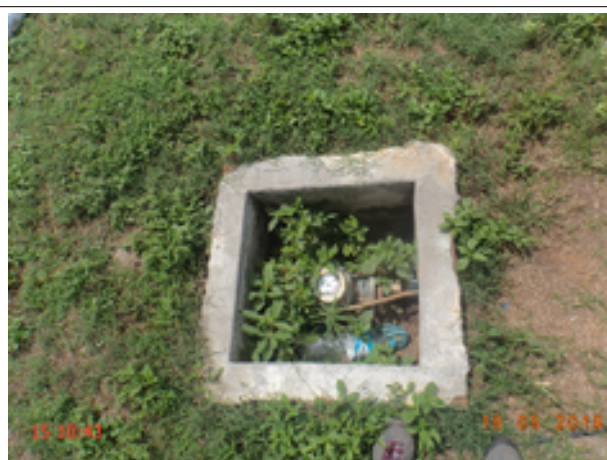
- A caixa do medidor do reservatório RAP-05 está sem tampa ou grade de proteção (Anexo II – item 9; Foto 1);
- Não foi enviado cronograma de limpeza periódica dos reservatórios (Anexo II – item 10);
- O poço PT-02 apresenta vazamento no medidor (Anexo II – item 2; Foto 2);
- O poço PA-04 apresenta impurezas na superfície da água, bem como, alguns galhos de árvores (Anexo II – item 2; Foto 3);

**Foto 1** - RAP-05 Caixa sem tampa ou grade de proteção.

**Não conformidade NC1** – Resolução ARCE nº 147/2010, anexo I item **01.07**: Não realizar operação e manutenção adequada das unidades integrantes dos sistemas de abastecimento de água e de esgotamento sanitário.

**Determinação D1** – A CAGECE deve realizar operação e manutenção adequada das unidades integrantes do sistema de abastecimento de água, visando corrigir as não conformidades descritas na constatação C1.

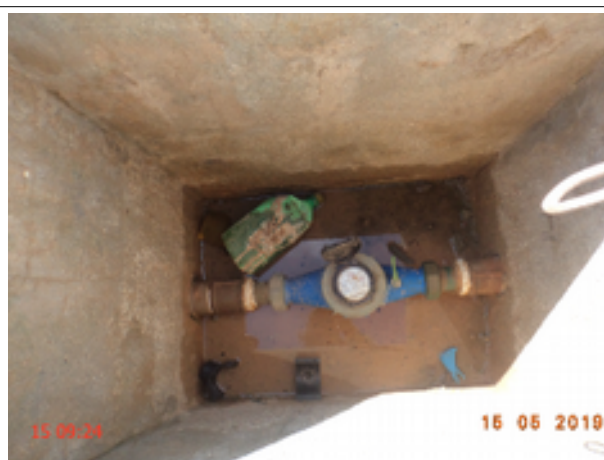
**Foto 2** - Captação: O poço PT-02 apresenta vazamento no medidor.

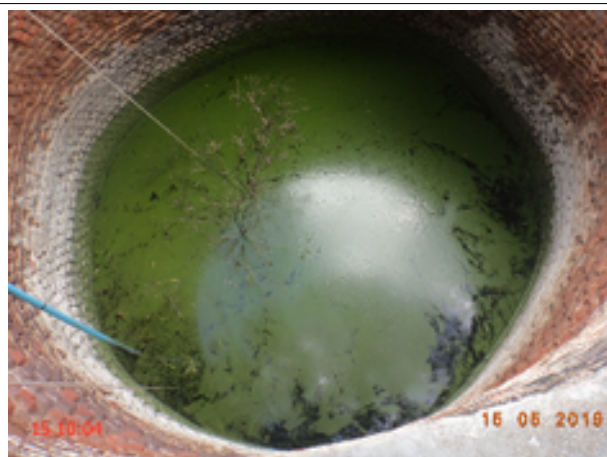
**Foto 3** - Captação: O poço PA-04 apresenta impurezas na superfície da água.

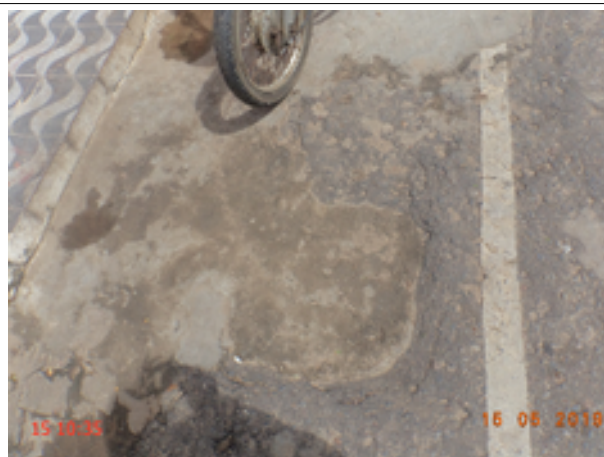
- A caixa do registro de descarga, localizado no Bairro Piquezinho, está soterrada (Anexo II – item 8; Foto 4);
- O registro de descarga, localizado na Rua da Creche, está soterrado e sem tampa na caixa de proteção (Anexo II – item 8; Foto 5);
- O extintor de incêndio do escritório da Cagece encontra-se com a recarga vencida (Anexo II – item 3; Foto 6);
- A elevatória EEAT-03 não está identificada (Anexo II – item 4; Foto 7);
- A caixa do medidor da rede que abastece o SISAR, localizado em frente ao poço PT-10, está sem tampa ou grade de proteção (Anexo II – item 1; Foto 8).

**Foto 4** - Descarga: Localizada no Bairro Piquezinho está soterrada.

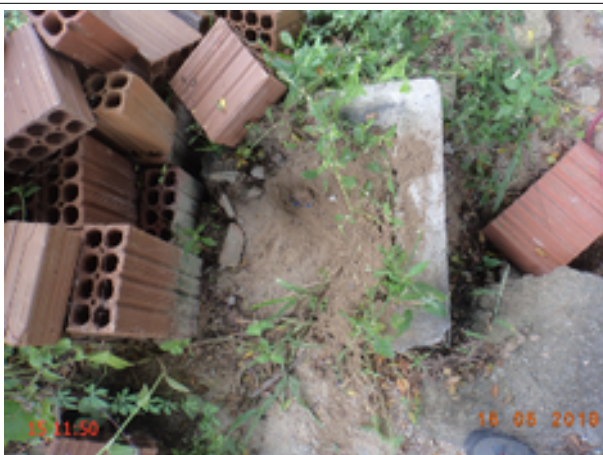
**Foto 5** - Descarga: Localizada na Rua da Creche está soterrada e sem caixa de proteção.

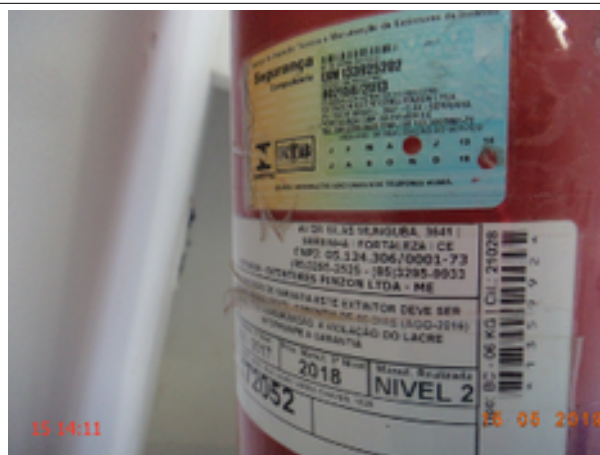
**Foto 6** - Escritório: Extintor com recarga vencida.

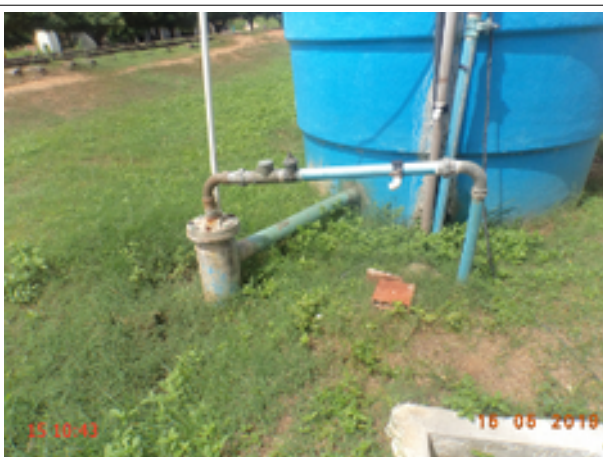
**Foto 7** - EEAT-03: A elevatória EEAT-03 não está identificada.

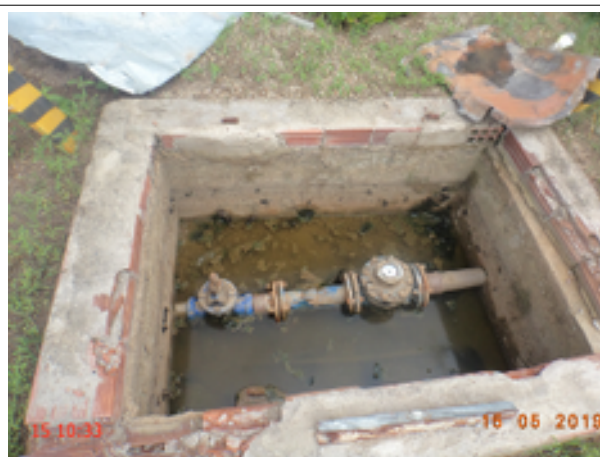
**Foto 8** - Caixa: Caixa do medidor que abastece o SISAR está sem tampa ou grade de proteção.

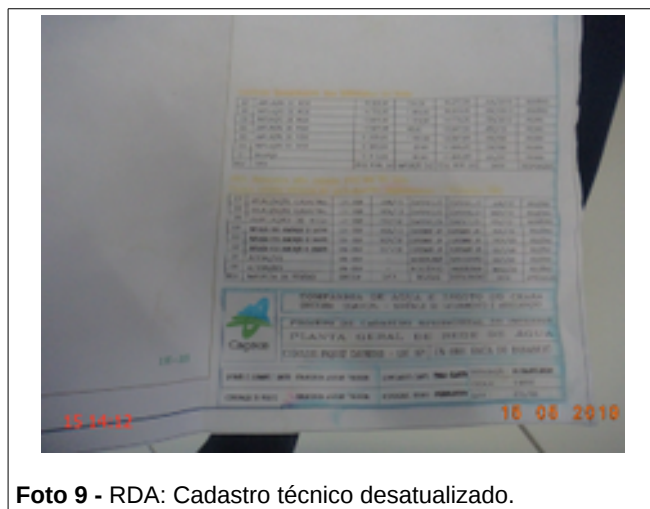
- O cadastro técnico da rede de distribuição está desatualizado. Última atualização: julho de 2000 (Anexo II – item 7; Foto 9);
- O reservatório RAP-04 e elevatória de água EEAT-02 estão desativados e, no croqui do sistema, constam em operação (Anexo II – item 5).

Foto 9 - RDA: Cadastro técnico desatualizado.

**Não conformidade NC2** – Resolução ARCE nº 147/2010, anexo I item **03.07** - Organização das informações - Não manter organizada e atualizada toda a informação na forma exigida pela legislação.

**Determinação D2** – A CAGECE deve manter organizada e atualizada toda a informação na forma exigida pela legislação, visando corrigir as não conformidades descritas na constatação C2.
