## **RELATÓRIO DE FISCALIZAÇÃO RF/CSB/0016/2015**

**Assunto: Fiscalização do Sistema de Abastecimento de Água da Sede do Município de Senador Pompeu**

**COORDENADORIA DE SANEAMENTO BÁSICO**

**Março/2015**

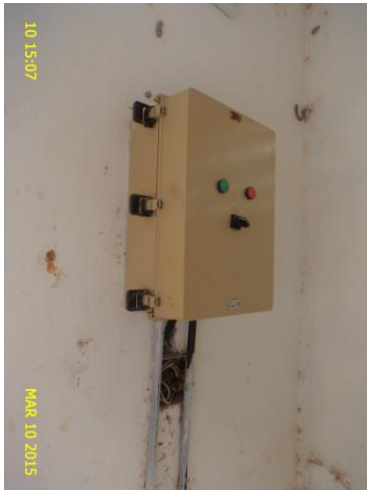
- a. O quadro de comando da EEAT-03 não é dotado de horímetro, amperímetro e voltímetro (Foto 1);\*
- b. Na ETA, constatou-se ausência de KIT de emergência para ocorrência de vazamento de cloro (Anexo II - item 5);
- c. Nos filtros F-01, F-02 e F-03, verificou-se ausência de tampas (Foto 2);\*
- d. No REL-01, verificou-se ausência de guarda-corpos na laje de cobertura (Foto 3);\*
- e. Falta sinalizador noturno no reservatório REL-02 (Foto 4, Anexo II - item 21);
- f. Não existe dispositivo de controle de nível no reservatório RAP-03 (Anexo II - item 20).

**Foto 1** – EEAT-03: quadro de comando sem horímetro.

**Determinação D1** – A CAGECE deve cumprir as normas técnicas e procedimentos estabelecidos para implantação de sistema de abastecimento de água, visando corrigir as não conformidades descritas na constatação C1.

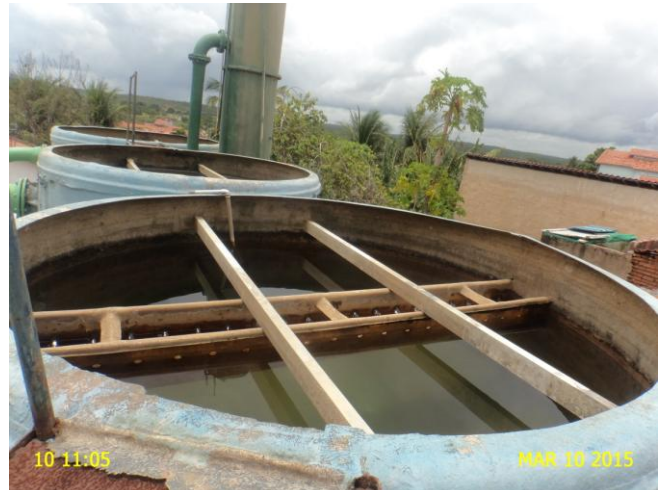
**Foto 2** – ETA: filtros F-01, F-02 e F-03 sem tampa.

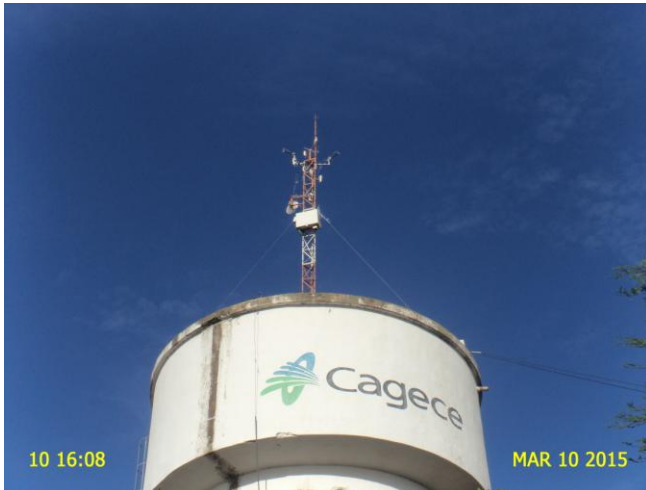
**Foto 3** – REL-01: ausência de para-raios e guarda-corpo na laje de cobertura.

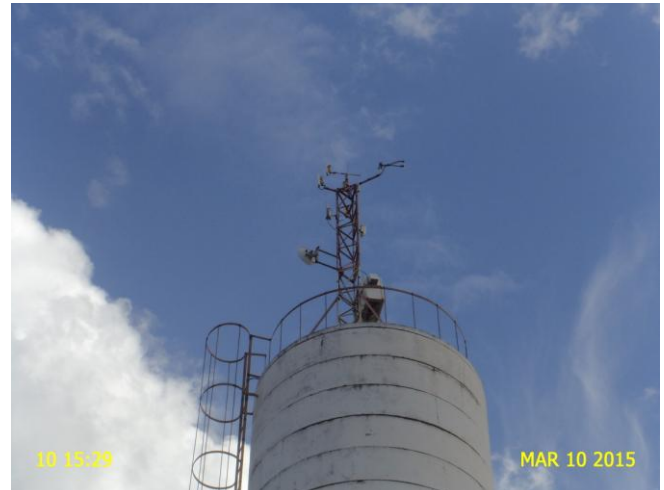
**Foto 4** – REL-02: ausência de sinalizador noturno.

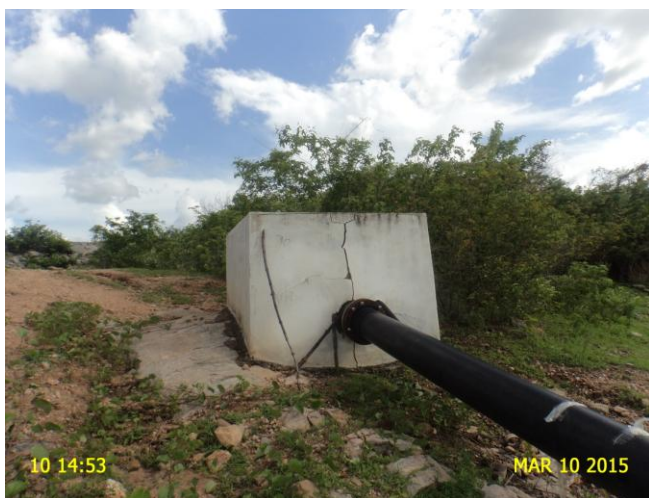
- a. Na captação, verificou-se que a caixa de inspeção da adutora de água bruta está com estrutura danificada. Na área do quadro de comando da EECS-01 a caixa de inspeção da adutora de água bruta não possui tampa ou grade de proteção (Fotos 5 e 6, Anexo II - item 1);
- b. No ato da inspeção constatou-se que os macromedidores de água tratada não possuem caixa de proteção (Foto 7)\*;

**Foto 5** – Captação Superficial: caixa de inspeção da adutora de água bruta com estrutura danificada.

**Determinação D2** – A CAGECE deve realizar operação e manutenção adequada das unidades integrantes do sistema de abastecimento de água, visando corrigir as não conformidades descritas na constatação C2.

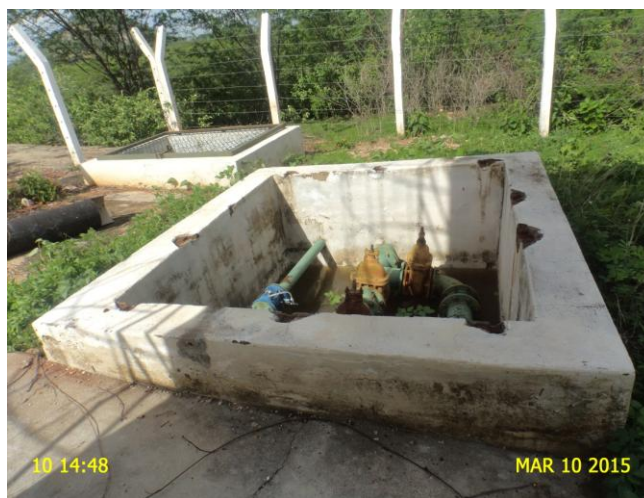
**Foto 6** – Captação Superficial: caixa de inspeção da adutora de água bruta sem tampa ou grade de proteção.

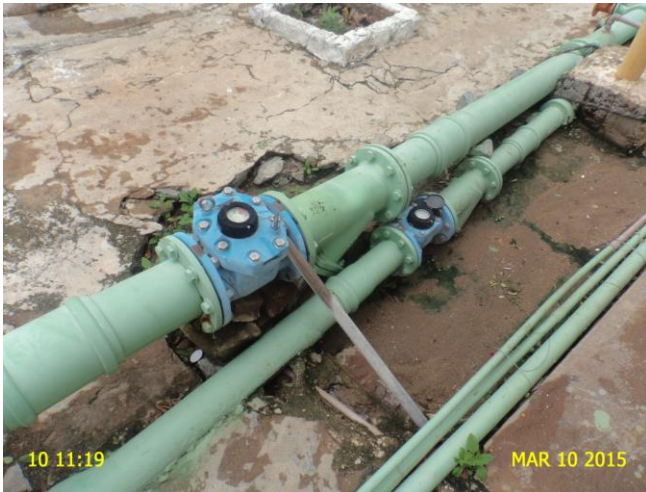
**Foto 7** – Adutora de água tratada: macromedidor sem caixa de proteção na saída da ETA.

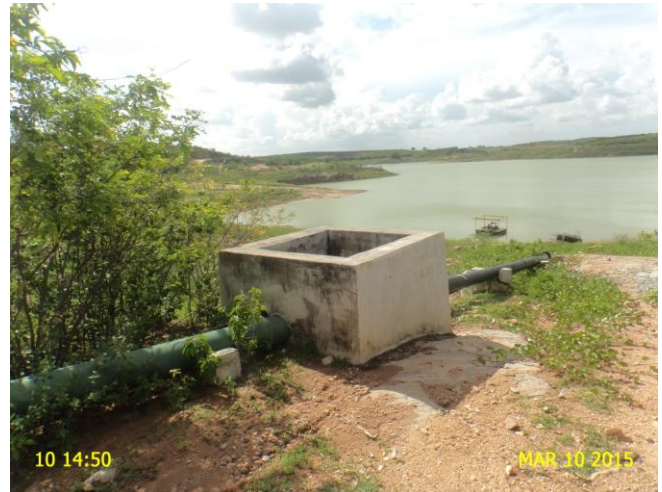
- c. A área da captação não possui delimitação e não está sinalizada (Foto 8)\*;
- d. No almoxarifado, constatou-se goteiras no telhado e ausência de iluminação (Foto 9, Anexo II - item 2);

**Foto 8** – Captação Superficial: área destinada à captação.

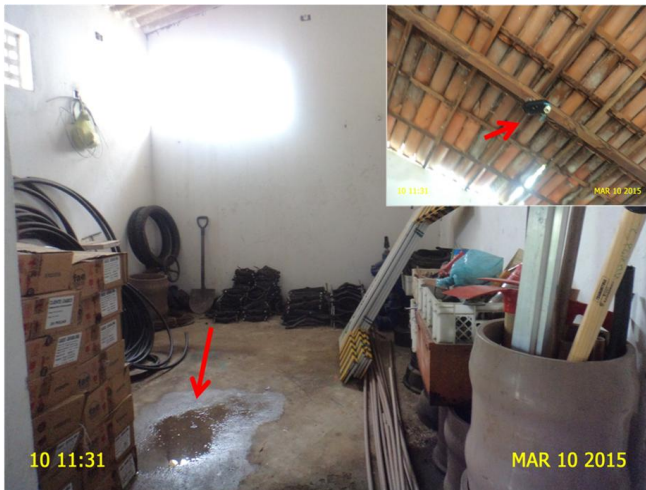
**Foto 9** – Almoxarifado: sem luz e com a presença de goteira.

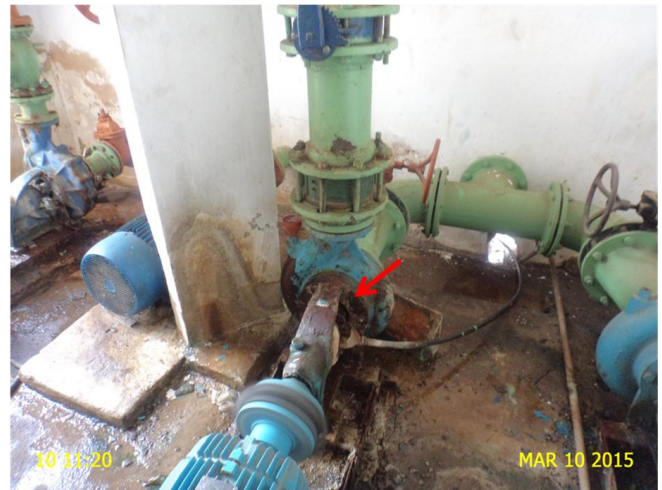
- e. Na casa de abrigo da EEAT-01 e EEAT-02, verificou-se que existe apenas 1 (um) quadro de comando para as 4 (quatro) bombas. Nas elevatórias EEAT-01 e EEAT-03, constatou-se que as bombas apresentam problemas na gaxeta e na EEAT-02 problemas na gaxeta e no registro (Fotos 10 a 12, Anexo II - item 10);

**Foto 10** – EEAT-01: bomba com problema na gaxeta.

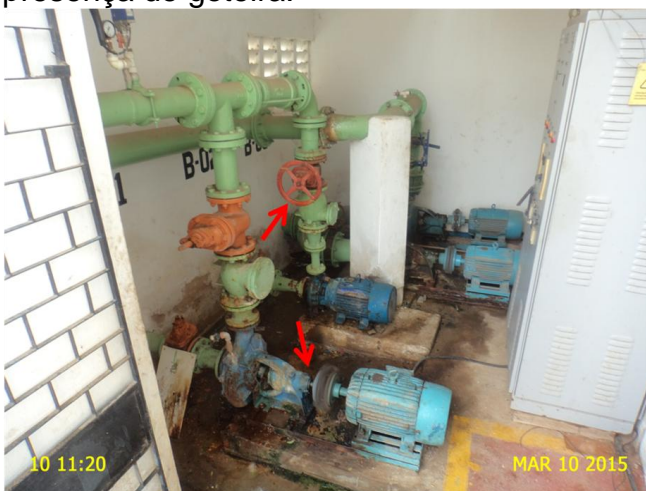
**Foto 11** – EEAT-02: bombas com problemas na gaxeta e no registro.

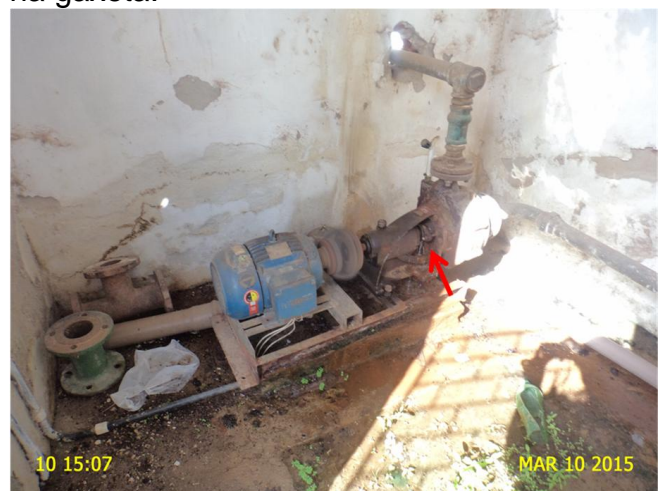
- f. Na elevatória EEAT-03, verificou-se ausência de identificação do quadro de comando (Foto 12);\*
- g. Na ETA, constatou-se que os produtos químicos estão armazenados de forma inadequada (Foto 13, Anexo II - item 4);

**Foto 12** – EEAT-03: bomba com problema na gaxeta.

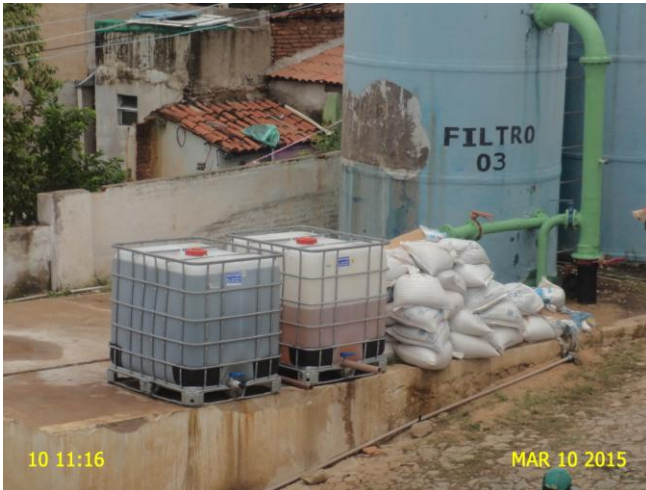
**Foto 13** – ETA: produto químico armazenado à céu aberto.

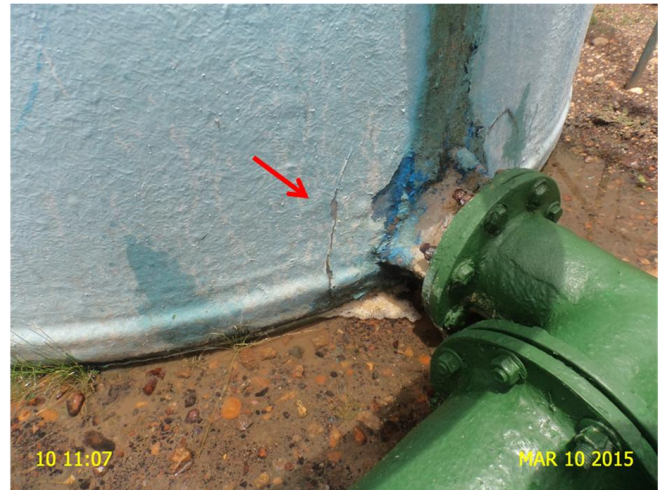
- h. O filtro F-01 apresenta fissura na parede inferior (Foto 14, Anexo II - item 7);
- i. A escada de acesso ao F-01 está com haste de apoio danificada (Foto 15, Anexo II - item 6);

**Foto 14** – ETA: filtro F-01 com fissura.

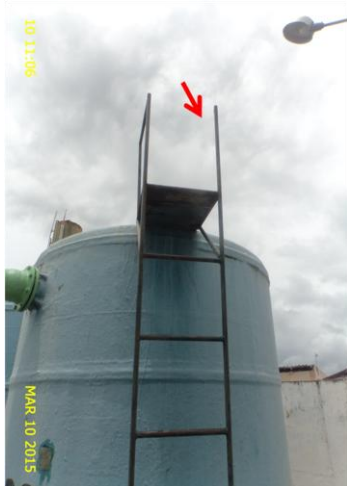
**Foto 15** – F-01: escada de acesso com haste de apoio danificada.

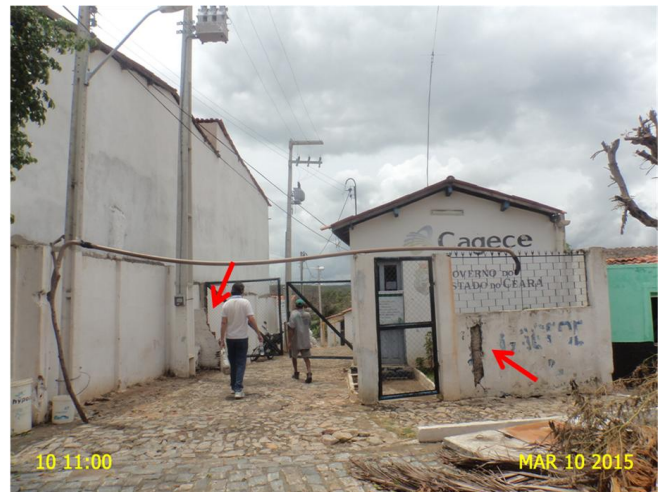
- j. O muro delimitador da área da ETA está com estrutura deteriorada (Foto 16, Anexo II - item 8);
- k. Dos 7 (sete) registros de descargas inspecionados, 1 (um) estava soterrado (Rua Germiniano Germano de Oliveira) e 3 (três) estavam sem caixa de proteção, (Pe. Lino Aderaldo, José Carlos Sampaio e Rua Patú) (Fotos 17 e 18, Anexo II - item 12);

**Foto 16** – ETA: estrutura deteriorada.

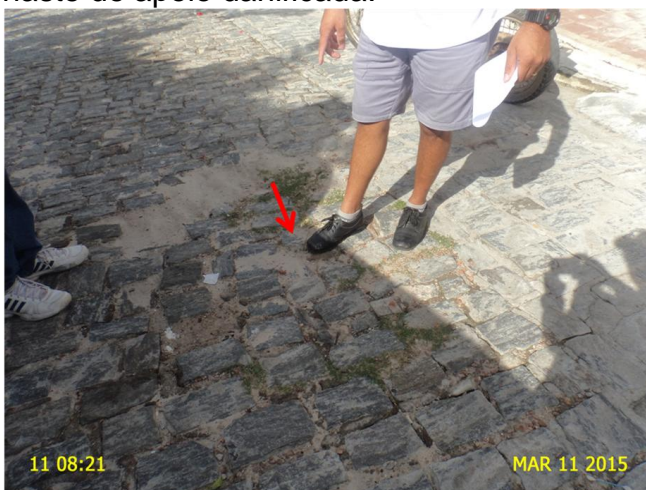
**Foto 17** - RDA: registro de descarga soterrado localizado na R. Germiniano Germano de Oliveira.

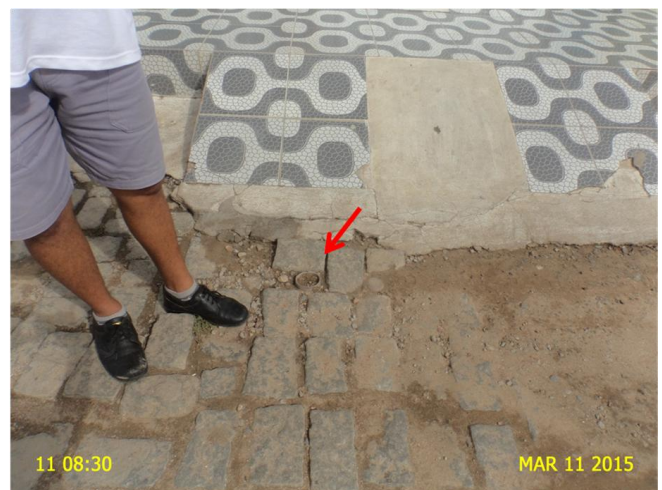
**Foto 18** – RDA: registro de descarga sem caixa localizado na R. Pe. Lino Aderaldo.

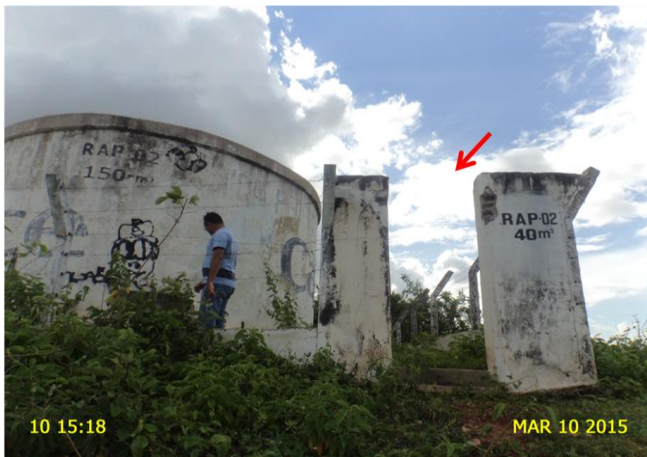
- l. As condições de limpeza e manutenção dos reservatórios RAP-02, REL-01 e REL-02 estão inadequadas (Foto 19 a 21, Anexo II, item 15);
- m. Na área do reservatório RAP-03, a caixa de inspeção está sem tampa ou grade de proteção e na área do REL-01 o registro está sem caixa de inspeção (Fotos 22 e 23, Anexo II - item 14);

- n. A tampa da abertura de inspeção do RSE-01 não garante a adequada vedação (Fotos 24 e 25, Anexo II, item 13);
- o. No RAP-02, verificou-se ausência de portão de acesso (Foto 19);\*

**Foto 19** – RAP-02: inadequadas condições de limpeza e manutenção, pintura e estrutura deterioradas.

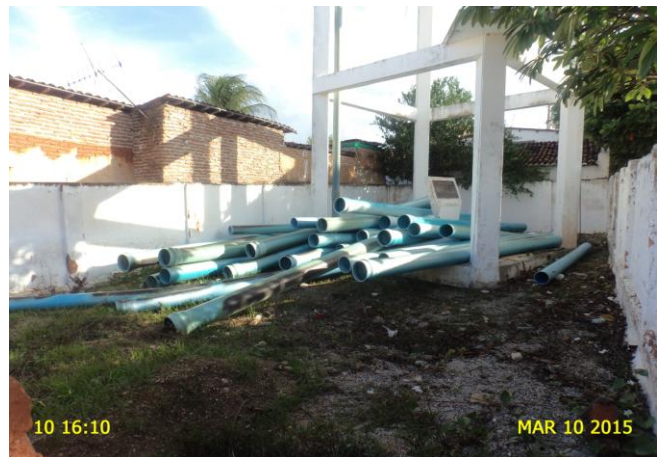
**Foto 20** – REL-01: inadequadas condições de limpeza e manutenção.

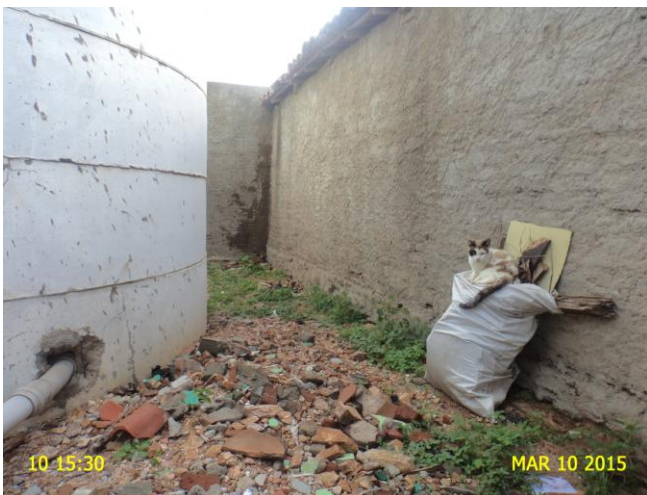
**Foto 21** – REL-02: inadequadas condições de limpeza e manutenção.

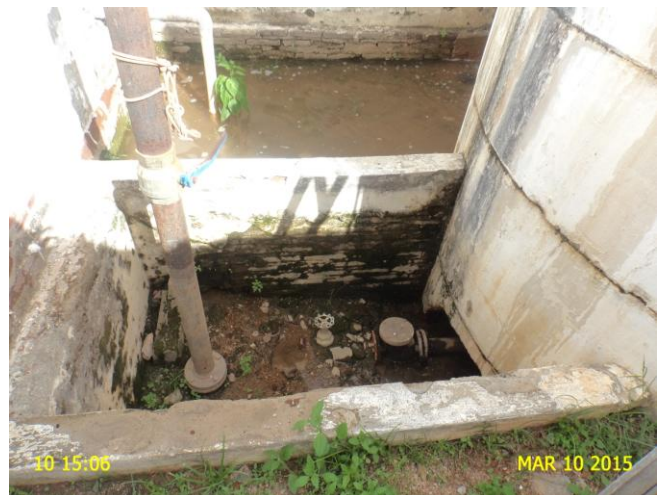
**Foto 22** – RAP-03: caixa de inspeção sem tampa ou grade de proteção.

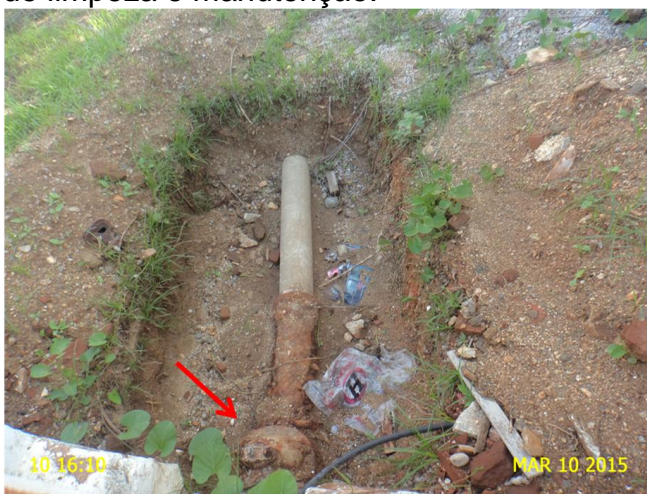
**Foto 23** – REL-01: registro sem caixa de inspeção.

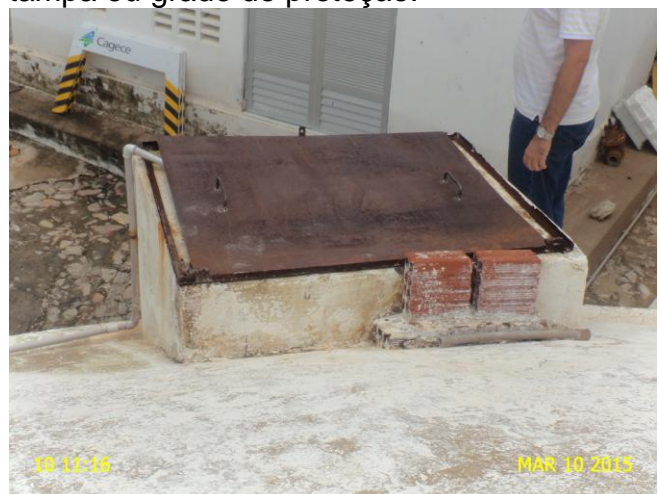
- p. As escadas de acesso aos reservatórios RSE-01, RAP-02 e RAP-03 são inadequadas (Fotos 27, 28 e 31 ; Anexo II – item 17);
- q. Os reservatórios RSE-01 e RAP-02 apresentam tampas das aberturas de inspeção em processo de corrosão (Fotos 24 a 26; Anexo II – item 22);

**Foto 24** – RSE-01: tampa em processo de corrosão e sem a adequada vedação.

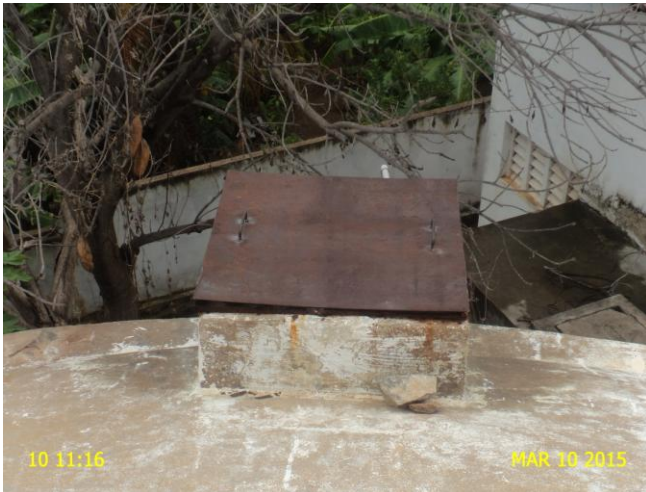
**Foto 25** – RSE-01: tampa em processo de corrosão e sem a adequada vedação.

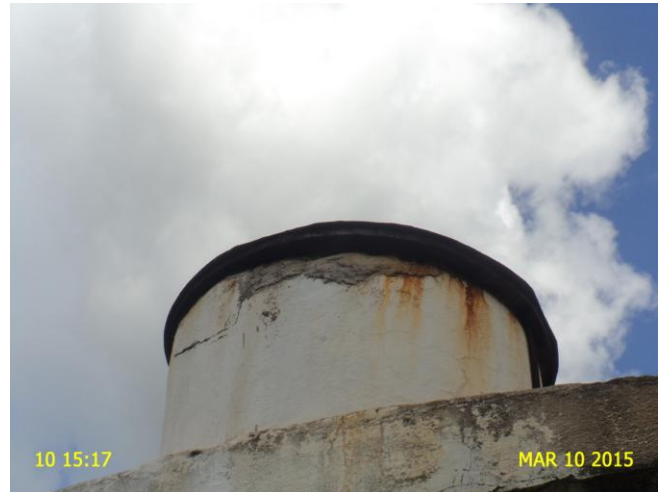
**Foto 26** – RAP-02: tampa em processo de corrosão.

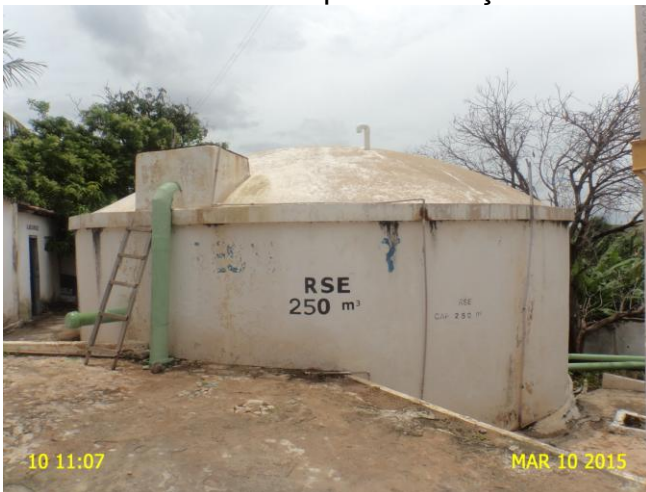
**Foto 27** – RSE-01: escada de acesso inadequada e pintura deteriorada.

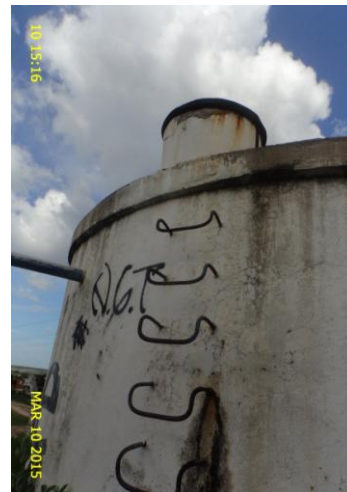
**Foto 28** – RAP-02: escada de acesso inadequada.

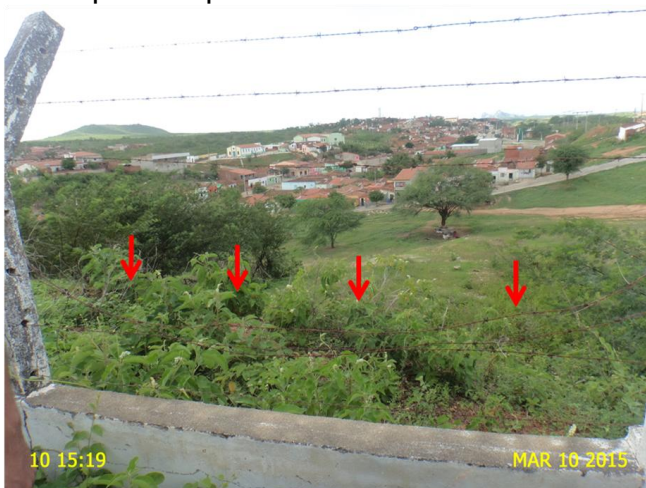
**Foto 29** – RAP-02: cerca de proteção danificada.

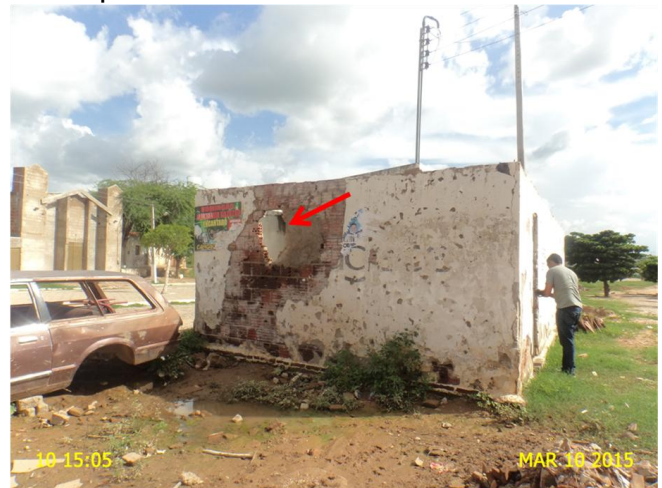
**Foto 30** – RAP-03: estrutura deteriorada.

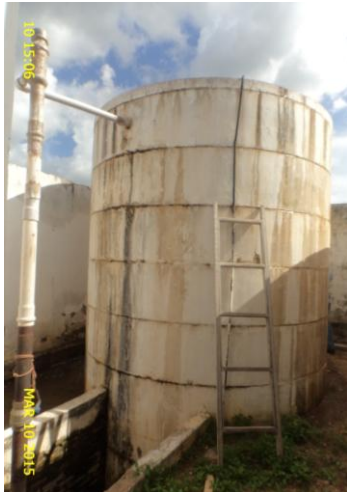
**Foto 31** – RAP-03: escada de acesso inadequada e pintura deteriorada.

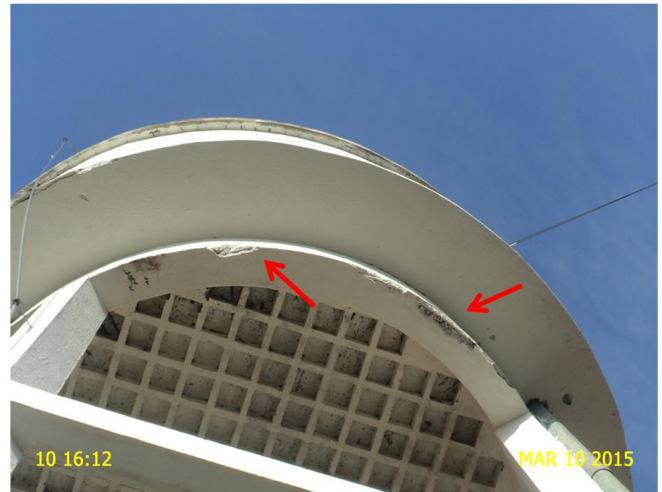
**Foto 32** – REL-01: estrutura deteriorada.

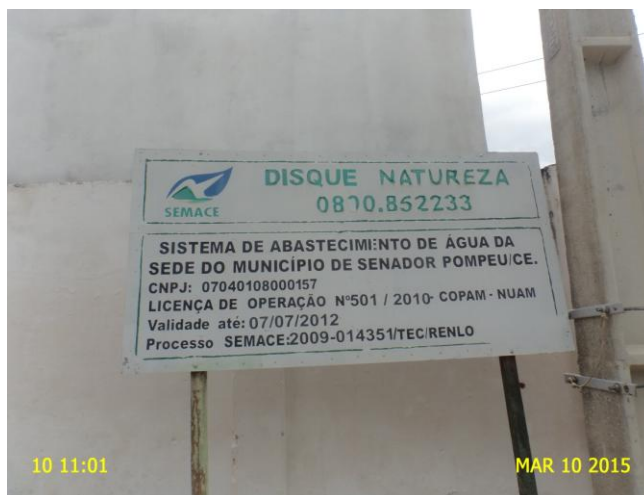
- a. A Licença de Operação da Superintendência Estadual do Meio Ambiente (SEMACE) para o SAA de Senador Pompeu está vencida desde 07/07/2012 (Anexo II - item 9; Foto 33).

**Foto 33** – ETA: placa com data de validade da Licença de Operação da SEMACE vencida desde 07/07/2012.

**R1** – A CAGECE providencie a renovação da Licença de Operação da Superintendência Estadual do Meio Ambiente (SEMACE) para o SAA de Senador Pompeu.
