# Relatório de Fiscalização

RF/CSB/016/2022  
(PROC/CSB/11.236/2022) - (PCSB/CSB/012/2022)

## Fiscalização Emergencial do Sistema de Abastecimento de Água do Município de Santana do Acaraú

Junho/2022

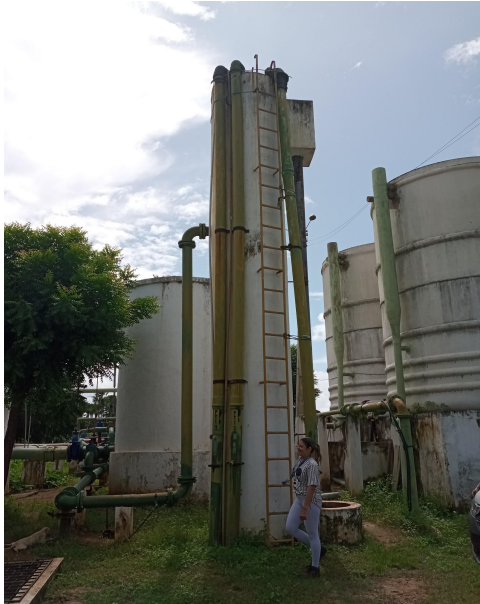
- Escada sem gaiola de proteção na torre de equilíbrio (**Foto 1**);
- Tampas dos filtros inadequadas;
- Instalações de cloração (cloro gasoso) localizadas em área sem ventilação e sem isolamento dos demais espaços do prédio de apoio da ETA, casa de bombas, laboratório, entre outras (**Foto 2**).

**Foto 1** - ETA: Torre de equilíbrio com escada sem proteção.

**Determinação D1** - A CAGECE deve cumprir as normas técnicas e os procedimentos estabelecidos para a implantação das instalações dos sistemas de abastecimento de água e de esgotamento sanitário, visando corrigir as não conformidades descritas na constatação C1.

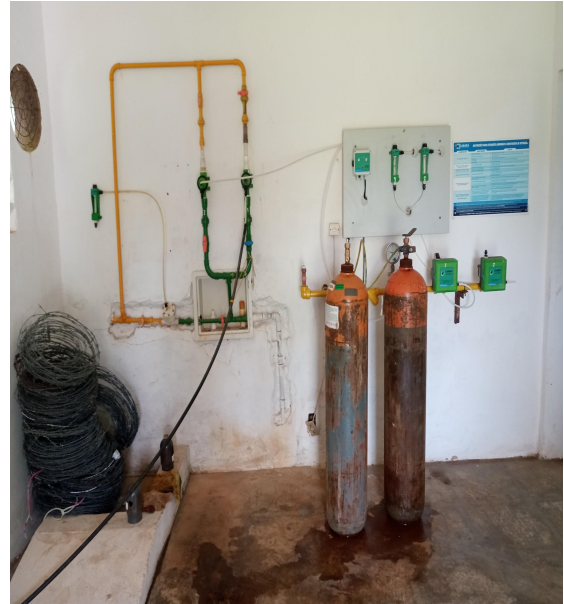
**Foto 2** - ETA: Instalações de cloração..

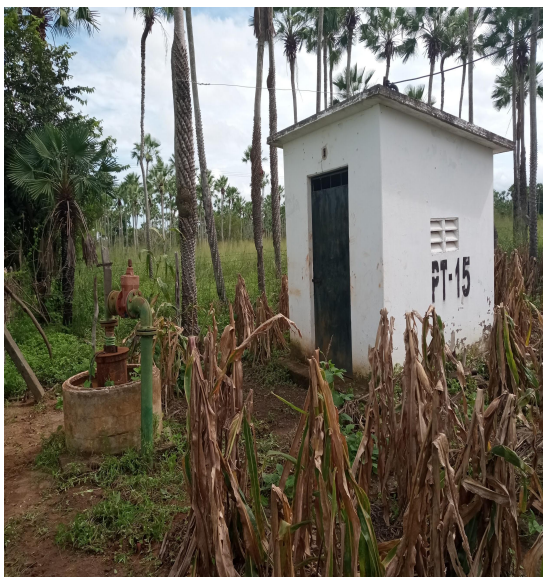
- Iluminação local defeituosa ou inadequada com lâmpadas queimadas e/ou em falta, localizadas nas casas dos quadros de comando dos PT-15 e PT-17 (**Fotos 3 e 4**);
- Quadros elétricos sem abrigo, com risco de choques em períodos chuvosos, nos PT-16 e PT-19 (**Fotos 5 e 6**);
- Vazamentos no registro de lavagem do filtro F-02, nos registros de descarga do F-03 e do RAP-01, na base do F-03 e na estrutura/base do F-04 (**Fotos 7 a 11**);
- Caixas de proteção de componentes (registros, macromedidores, entre outros) sem tampa ou com tampas quebradas e/ou sem vedação hermética e/ou com componentes soterrados no PT-19 (**Foto 12**);

Foto 3 - PT-15: Ausência de lâmpada.

**Determinação D2** - A CAGECE deve realizar operação e manutenção adequada das unidades integrantes dos sistemas de abastecimento de água e de esgotamento sanitário, visando corrigir as não conformidades descritas na constatação C2.

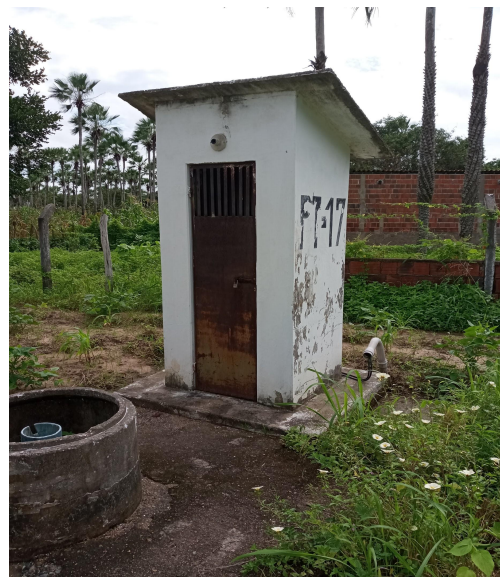
Foto 4 - PT-17: Ausência de lâmpada.

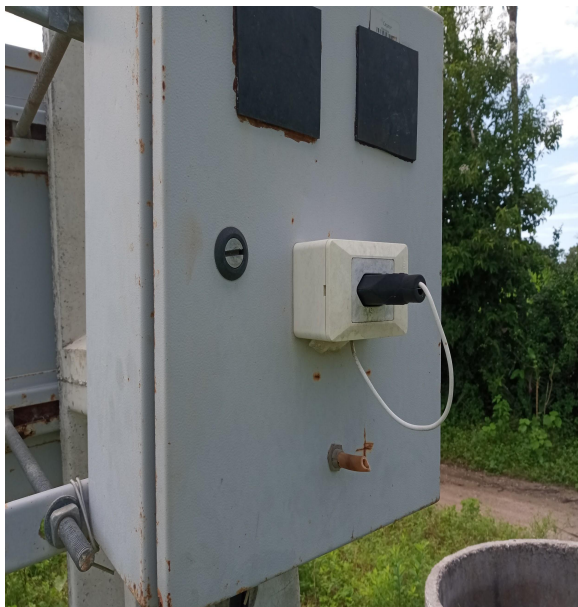
**Foto 5 -** PT-16: Ausência de abrigo.

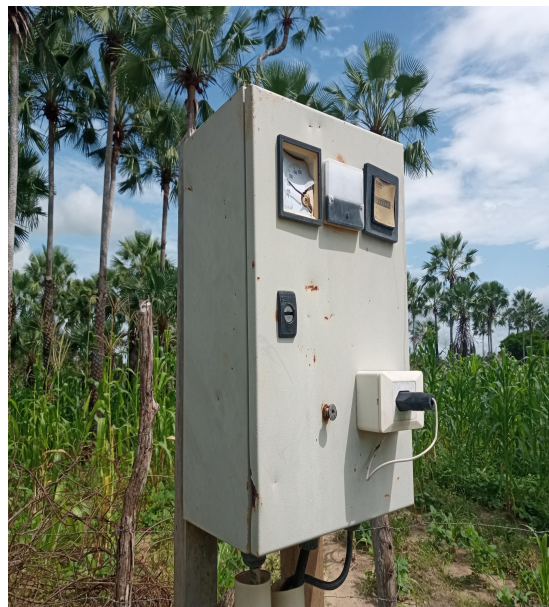
**Foto 6 -** PT-19: Ausência de abrigo.

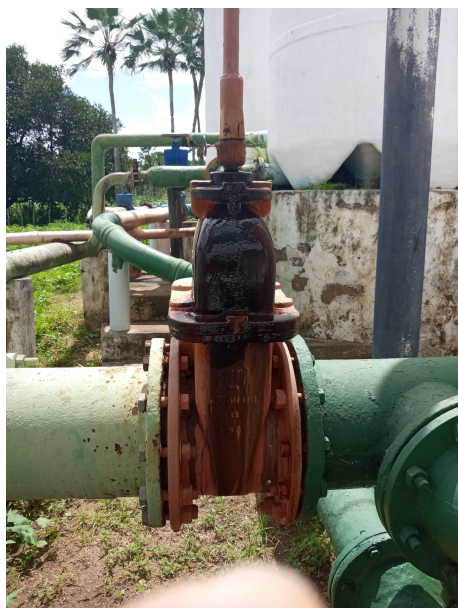
**Foto 7 -** ETA F-02: Vazamento do registro.

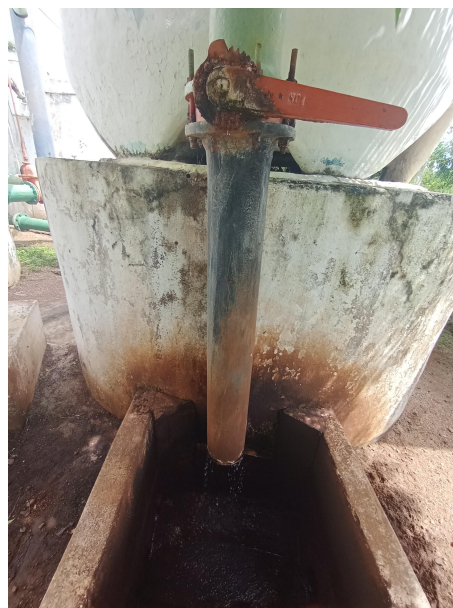
**Foto 8 -** ETA F-03: Vazamento do registro.

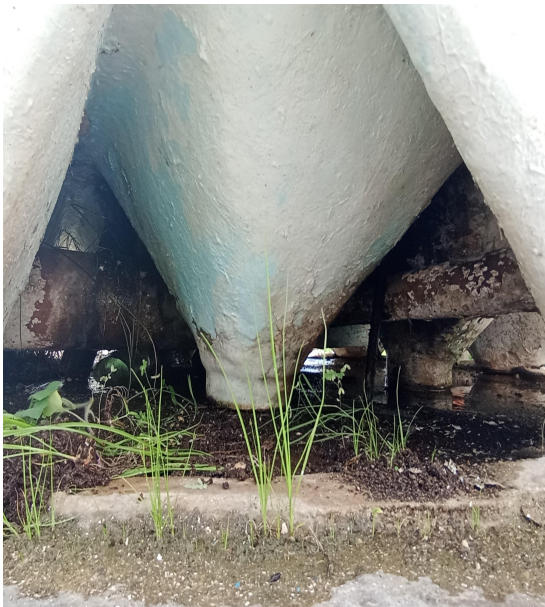
**Foto 9 -** ETA F-03: Vazamento na base.

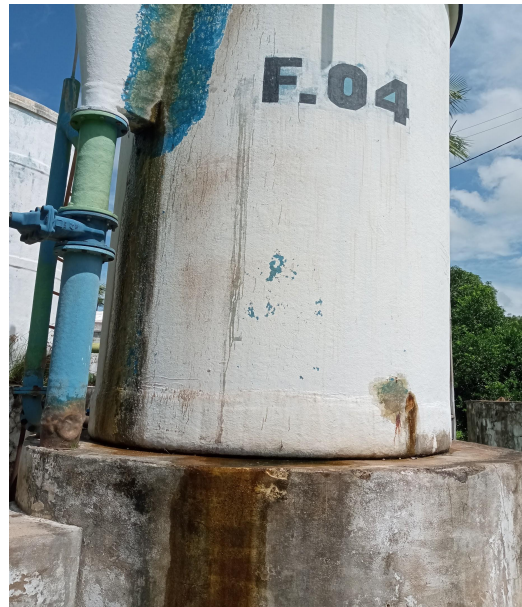
**Foto 10 -** ETA F-04: Vazamento na base.

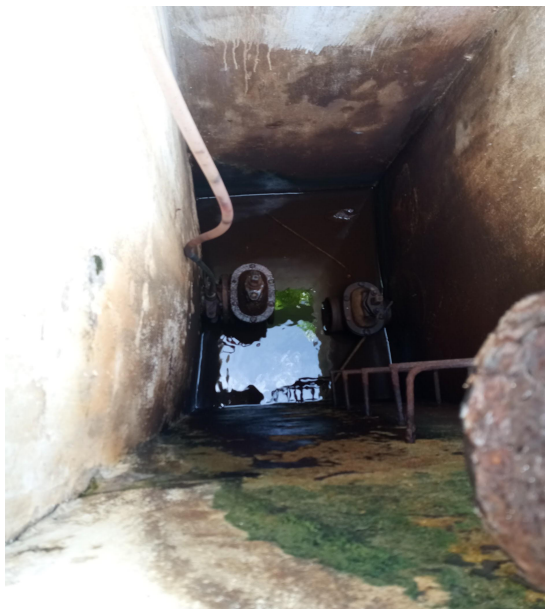
**Foto 11 -** RAP-01: Vazamento.

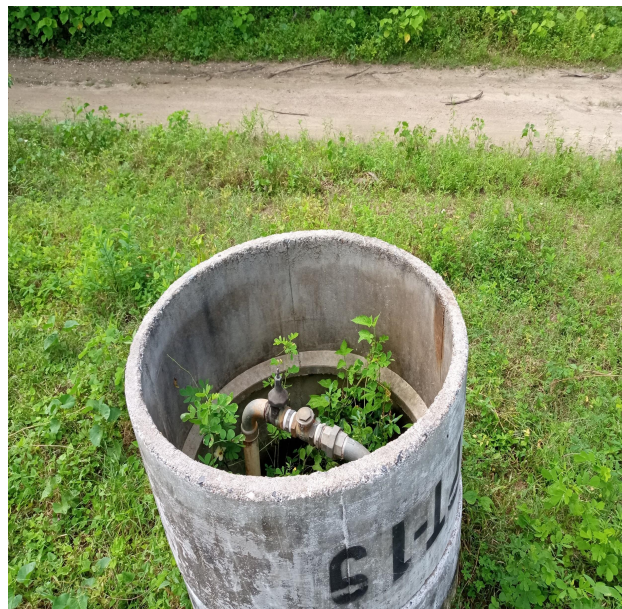
**Foto 12 -** PT-19: Caixa sem tampa.

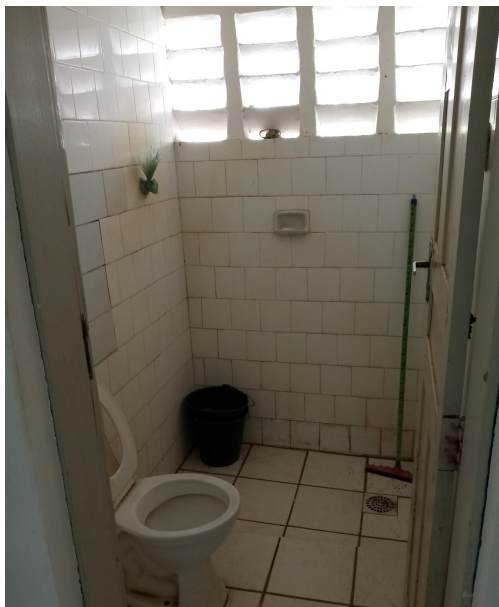
- Banheiro e caixa d'água do prédio de apoio da ETA estão necessitando de manutenção (**Fotos 13 e 14**);
- Tubulação com registro do PT-20, localizada na casa de abrigo do antigo PA-01 (desativado), não está protegida contra acesso de estranhos (**Fotos 15 e 16**);

**Foto 13** - ETA: Manutenção do banheiro

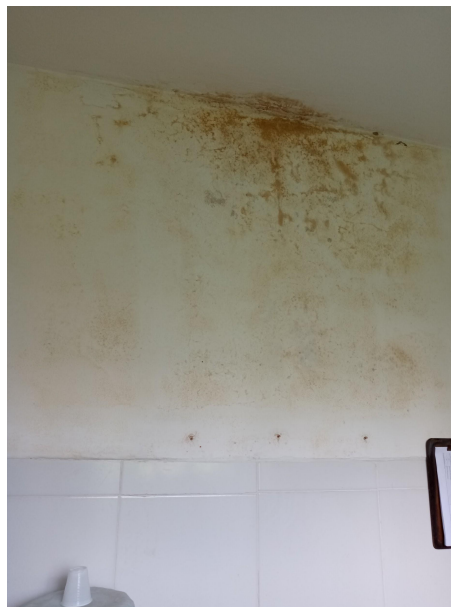
**Foto 14** - ETA: Infiltração devido ao vazamento da caixa d'água.

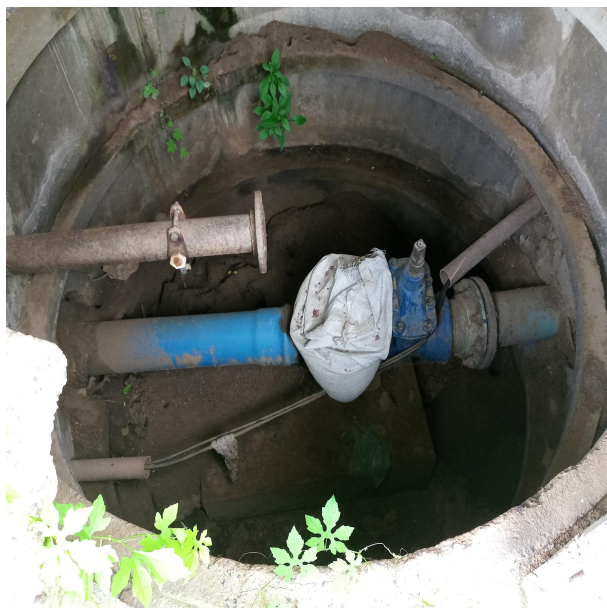
**Foto 15** - PT-20: Tubulação com registro sem proteção contra acesso de estranhos.

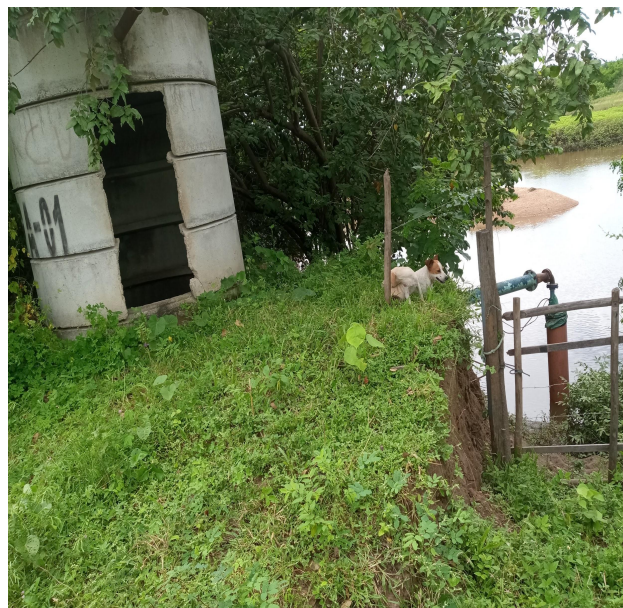
**Foto 16** - PT-20: Tubulação com registro sem proteção contra acesso de estranhos.

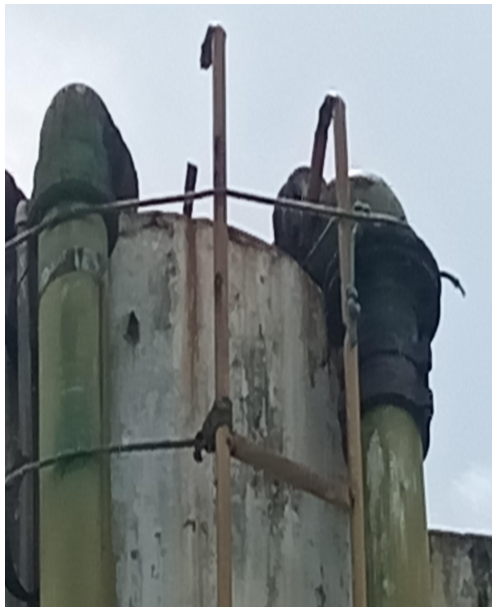
- Escada corroída na Torre de Equilíbrio e no RAP-01 (**Fotos 17 e 18**);
- kit de emergência de cloro encontra-se guardado junto com as instalações de cloro gasoso (**Foto 19**);

**Foto 17 -** ETA: Torre de equilíbrio com escada corroída.

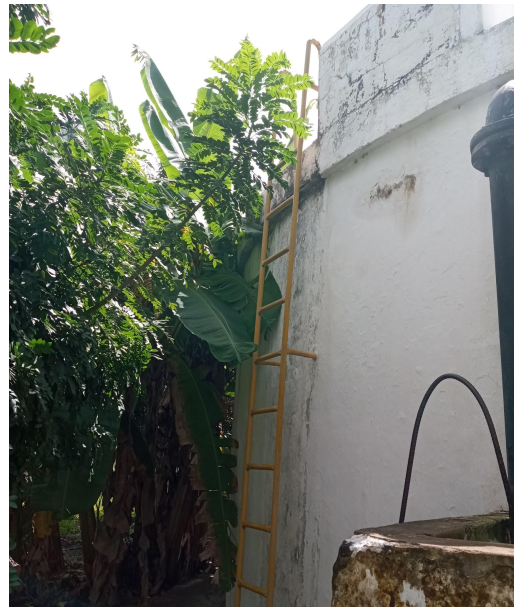
**Foto 18 -** RAP-01: Escada corroída.

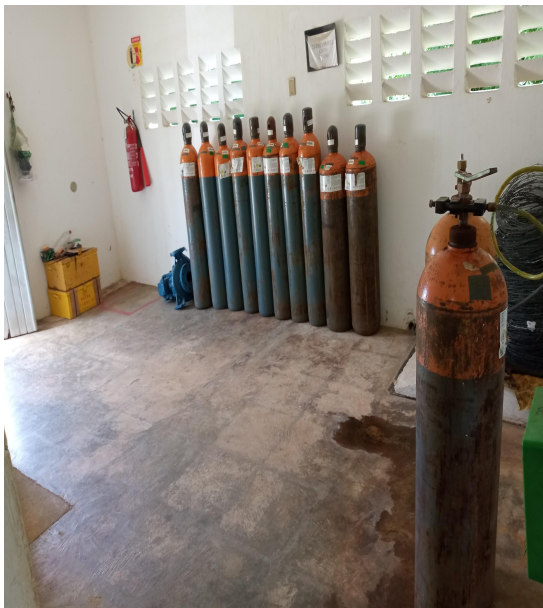
**Foto 19 -** ETA: Kit de emergência em local indevido.

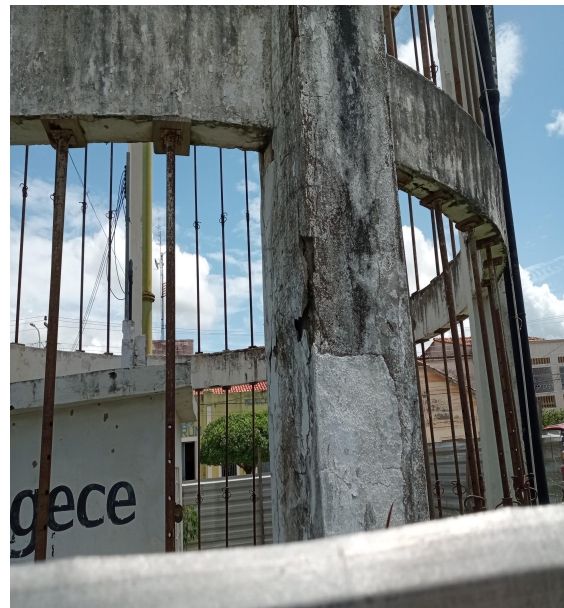
- Obra de recuperação do Reservatório Elevado (REL - 01), devido a problemas estruturais de corrosão e rachaduras, encontra-se paralisada. Apesar da paralisação do reservatório e do embargo da obra de recuperação, debaixo de sua estrutura fragilizada foram instalados dois Booster para atendimento dos bairros João Alfredo e Pedregal. Durante a inspeção de campo, verificou-se *in loco* que os escoramentos montados para evitar a ruína do reservatório estão em processo de deterioração e desmoronamento. Enquanto isso, os técnicos da CAGECE têm necessariamente de se colocar debaixo do reservatório para realizar as atividades de operação e manutenção das instalações dos Booster, situação que os colocam numa **condição insegura**. Para além disso, a localização do reservatório em canteiro de via pública põe em risco também a população (**Fotos 20 a 22**). Ademais, diante da gravidade da situação, a CAGECE foi alertada do problema por meio do OF/CSB/0279/2022 de 25/05/2022;

**Foto 20 -** REL-01: Escoramento e estrutura deteriorada.

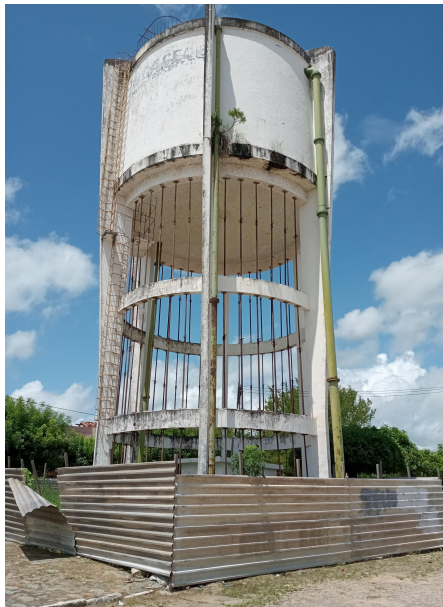
Foto 21 - REL-01: Escoramento e estrutura deteriorada.

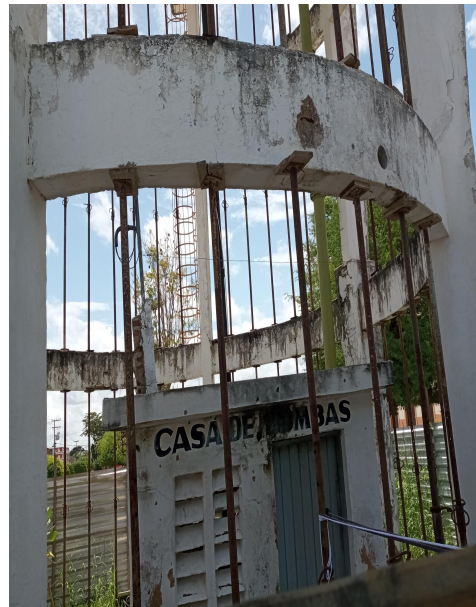
Foto 22 - REL-01: Escoramento e estrutura deteriorada.

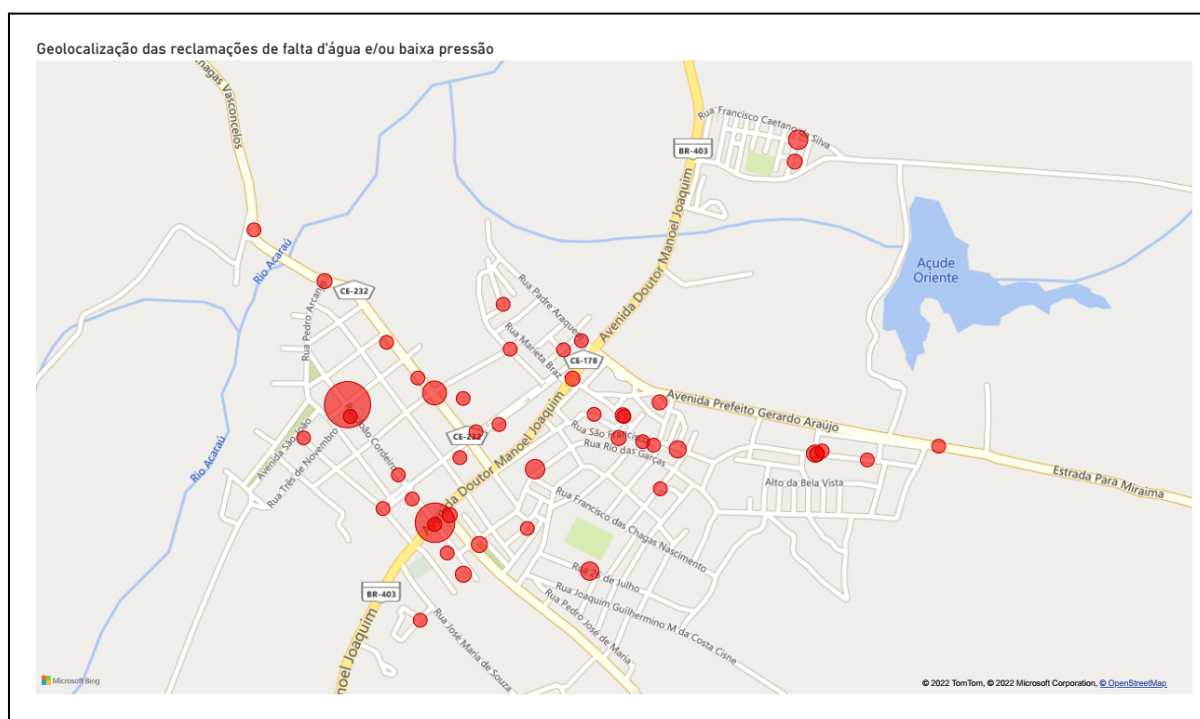
**Figura 2 -** Geolocalização das reclamações no SAA de Santana do Acaraú, período mar/2021 a mar/2022.

Ademais, no período de mar/2021 a mar/2022, houve registro de 140 reclamações de falta de água e/ou baixa pressão, cuja distribuição territorial no mapa da cidade de Santana do Acaraú indica que o problema de falta de água e/ou baixa pressão está distribuído por todo o sistema de abastecimento (**Figura 2**).

**Determinação D6** - A CAGECE não deve interromper indevidamente a prestação dos serviços e deve restabelecer o serviço quando exigido pela legislação, visando corrigir as não conformidades verificadas na constatação C6.

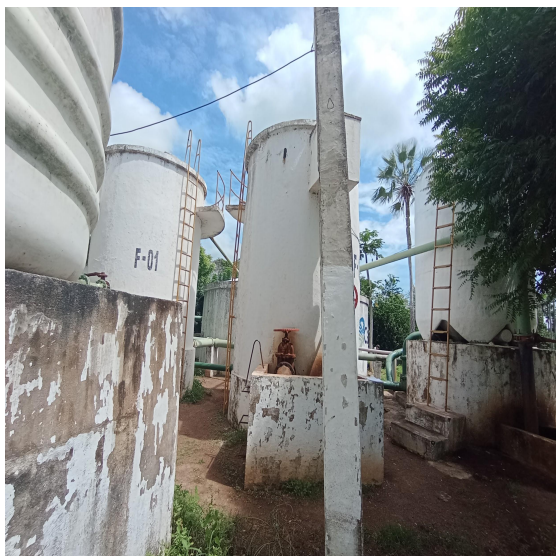
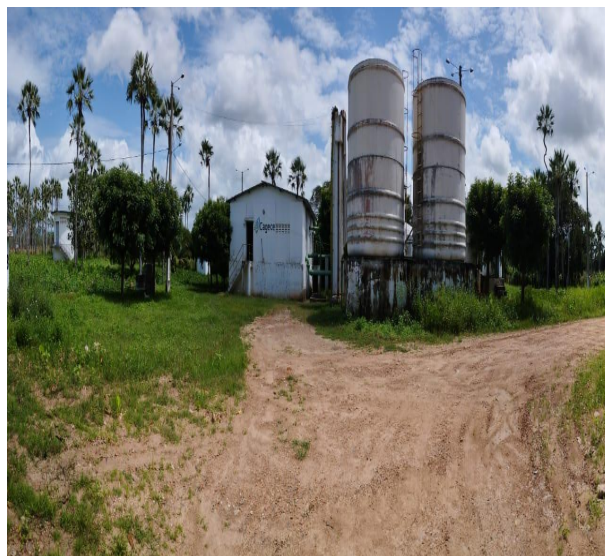
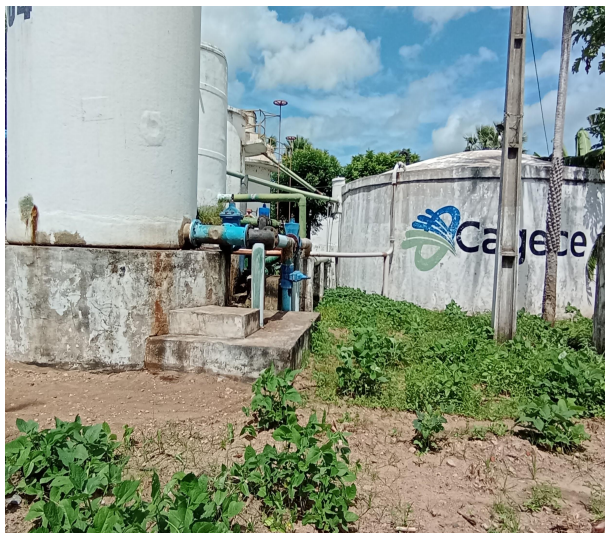
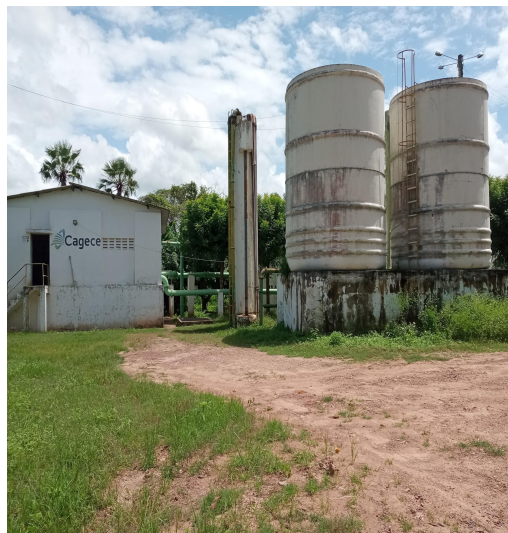
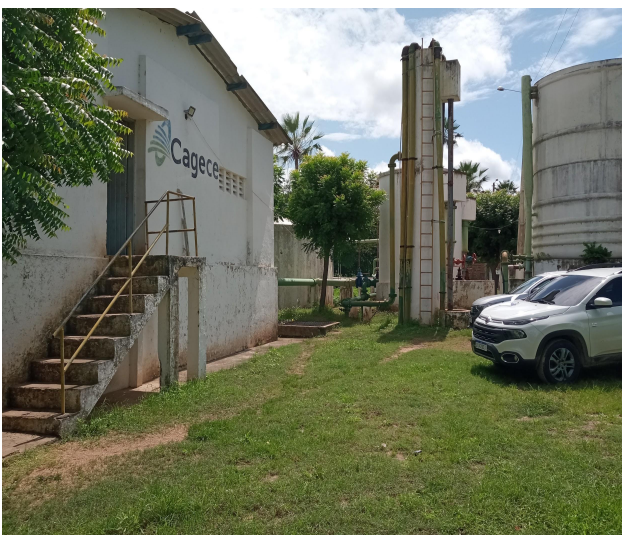
- Pavimentar a área da ETA, envolvendo as instalações de reservatórios, filtros, casa de bombas e torre de equilíbrio, entre outras (**Fotos 23 a 27**);
- Escada com gaiola de proteção nos filtros e RAP-01 (**Foto 28**);
- Em 04/04/2022, a Cagece informou que não possui Licença de Operação da

**Foto 23** - ETA: Área a ser pavimentada.

**R1** - A CAGECE deve realizar a pavimentação da área das instalações da ETA;

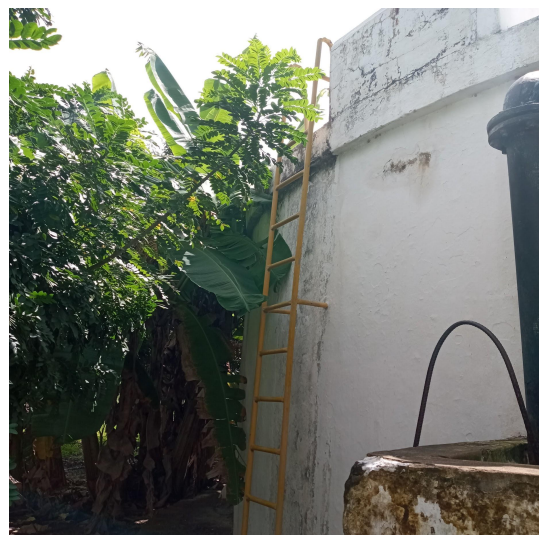
**Foto 28** - RAP-01: Escada sem gaiola de proteção.

**R2** - A CAGECE deve instalar gaiola de proteção na escada do RAP-01;
