RELATÓRIO DE FISCALIZAÇÃO
RF/CSB/016/2023
(PROC/CSB/18.441/2023) - (PCSB/CSB/010/2023)

Assunto: Fiscalização dos Sistemas de Abastecimento de Água e de Esgotamento Sanitário do Município de Novo Oriente

COORDENADORIA DE SANEAMENTO BÁSICO

Fortaleza – CE
Julho/2023

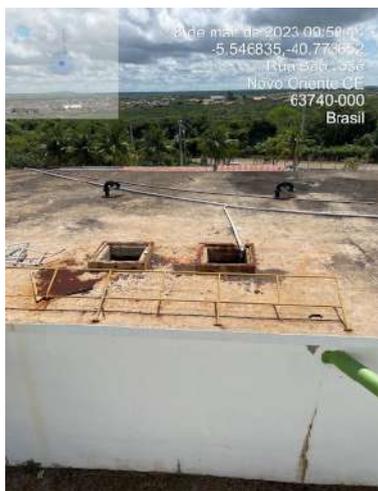
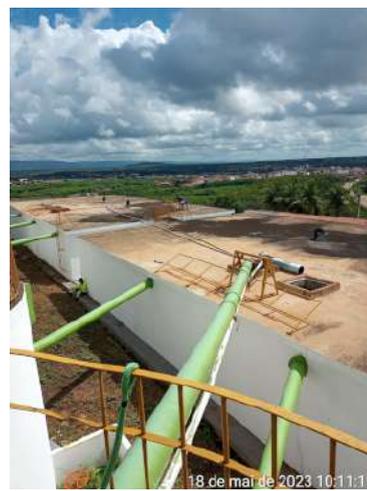
Foto 1 - ETA: reservatório apoiado sem tampas.

Foto 2 - ETA: reservatório apoiado sem tampas.

Determinação D1 - A CAGECE deve realizar operação e manutenção adequada das unidades integrantes dos sistemas de abastecimento de água e de esgotamento sanitário, visando corrigir as não conformidades descritas na constatação C1.

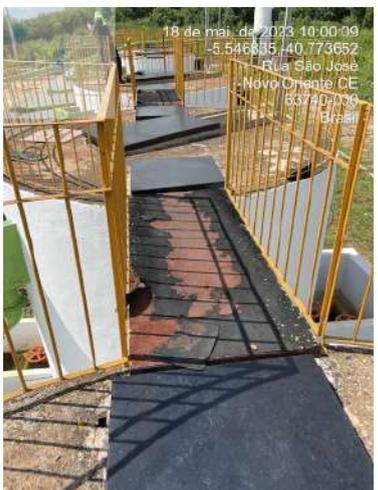
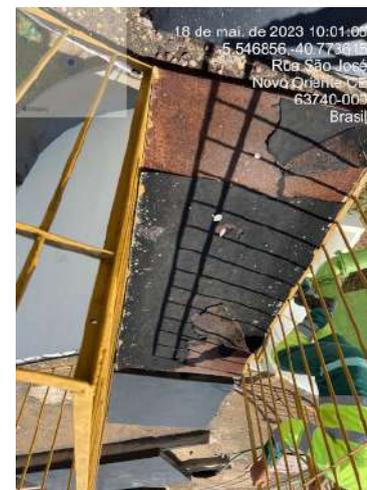
Foto 3 - ETA: passarelas entre os filtros corroídas.

Foto 4 - ETA: passarelas entre os filtros corroídas.

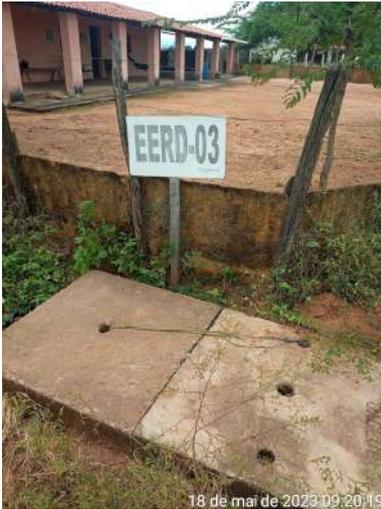
Foto 5 - EERD-03: ausência de identificação adequada.

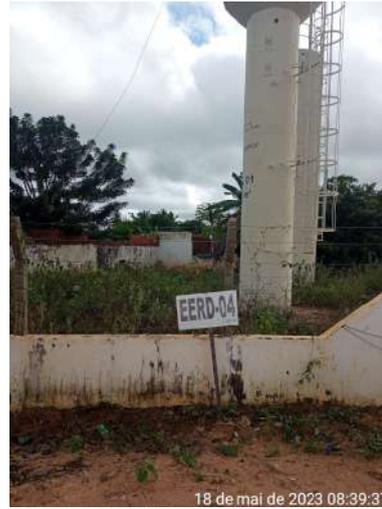
Foto 6 - EERD-04: ausência de identificação adequada.

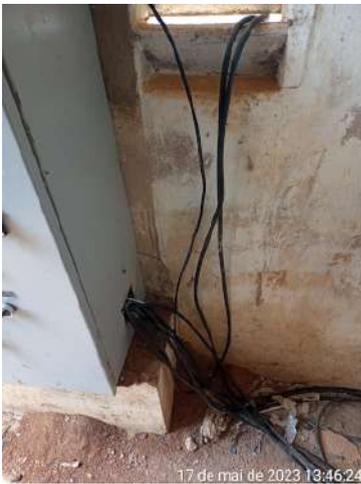
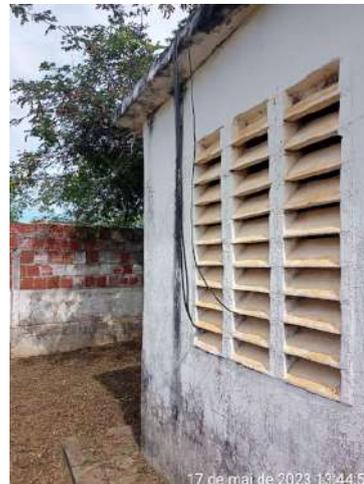
Foto 7 - EERD-01 e RSE-01: precárias condições de manutenção, pintura deteriorada, instalações elétricas inadequadas.

Foto 8 - EERD-01 e RSE-01: precárias condições de manutenção, pintura deteriorada, instalações elétricas inadequadas.

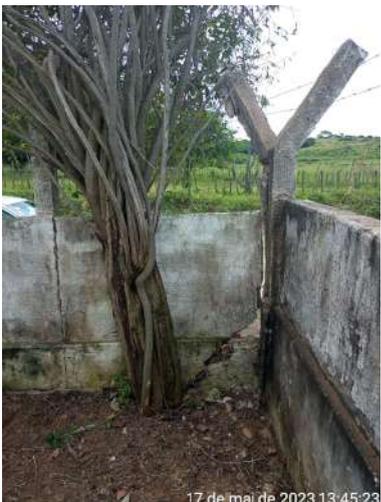
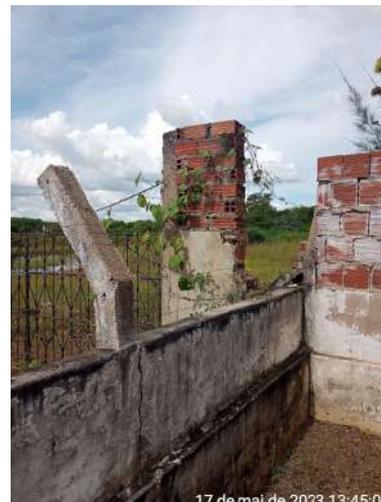
Foto 9 - EERD-01 e RSE-01: precárias condições de manutenção, pintura deteriorada e estrutura do muro danificada.

Foto 10 - EERD-01 e RSE-01: precárias condições de manutenção, pintura deteriorada e estrutura do muro danificada.

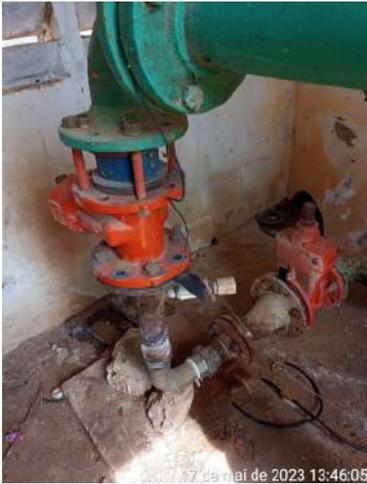
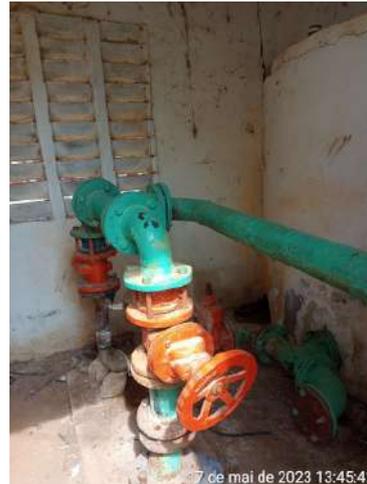
Foto 11 - EERD-01 e RSE-01: precárias condições de manutenção, pintura deteriorada e instalações elétricas inadequadas.

Foto 12 - EERD-01 e RSE-01: precárias condições de manutenção, pintura deteriorada e instalações elétricas inadequadas.

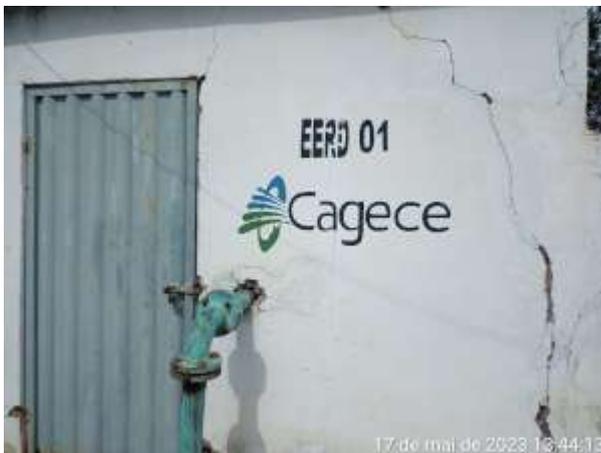
Foto 13 - EERD-01 e RSE-01: precárias condições de manutenção, pintura deteriorada e rachadura na parede.

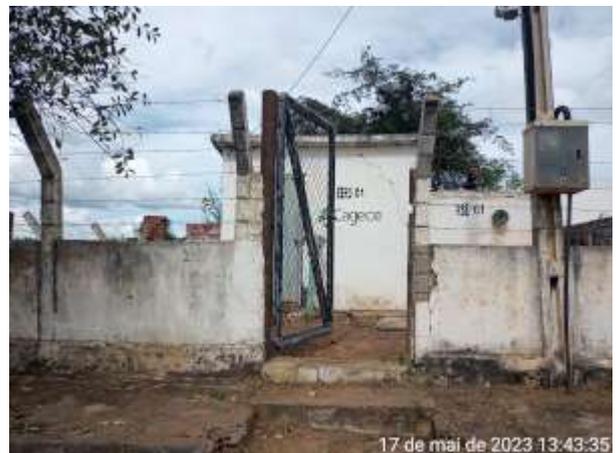
Foto 14 - EERD-01 e RSE-01: precárias condições de manutenção, pintura deteriorada, rachadura nas paredes e estrutura do muro danificada.

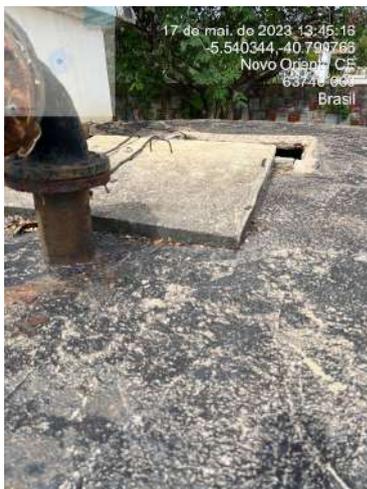
Foto 15 - RSE-01: tampa deslocada.

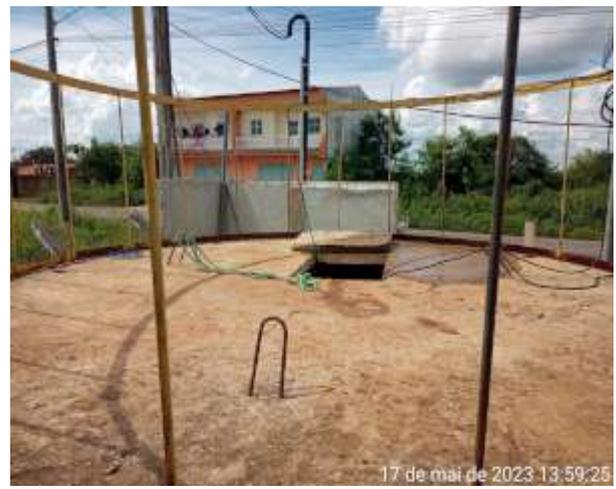
Foto 16 - RSE-02: deslocada, instalações elétricas inadequadas e guarda-corpo corroído.

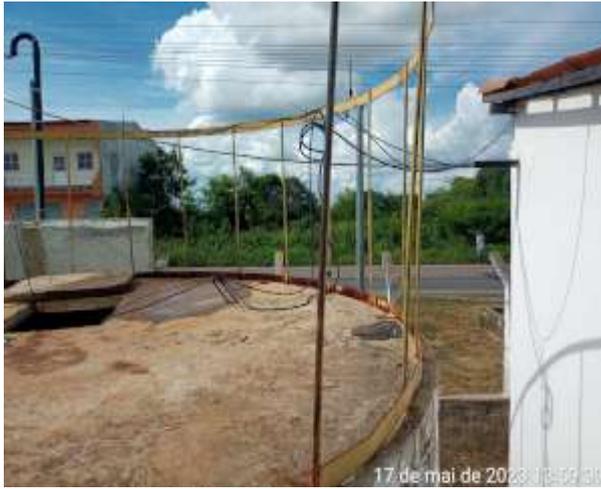
Foto 17 - RSE-02: tampa fora do lugar, instalações elétricas inadequadas e guarda-corpo corroído.

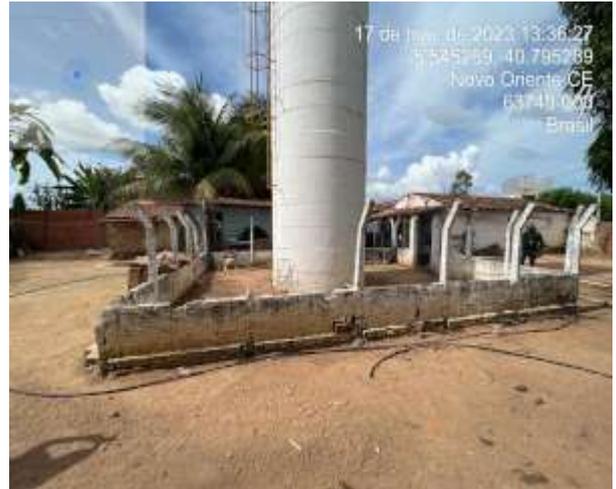
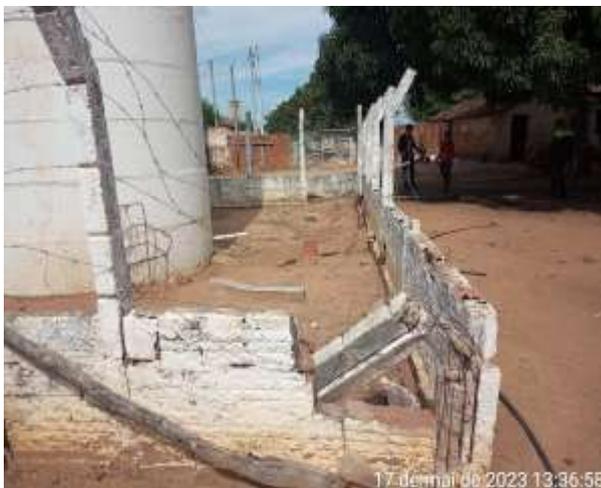
Foto 18 - REL-02: condição de isolamento precária, mureta e cerca danificadas.

Foto 19 - REL-02: condição de isolamento precária, mureta e cerca danificadas.

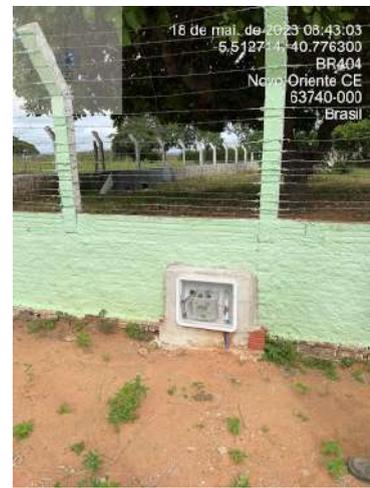
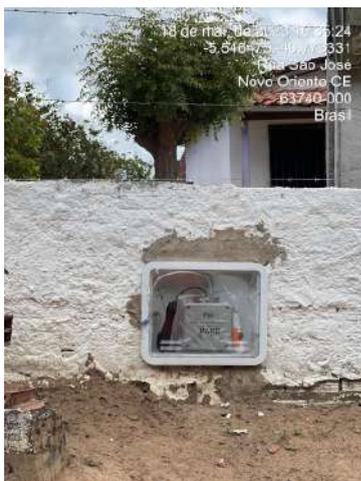
Foto 20 - EPZ: estação piezométrica instalada, porém inoperante.

Foto 21 - EPZ: estação piezométrica instalada, porém inoperante.

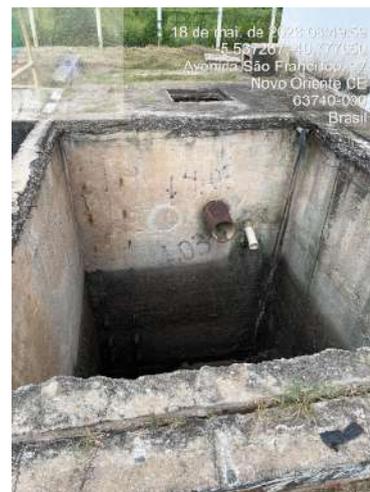
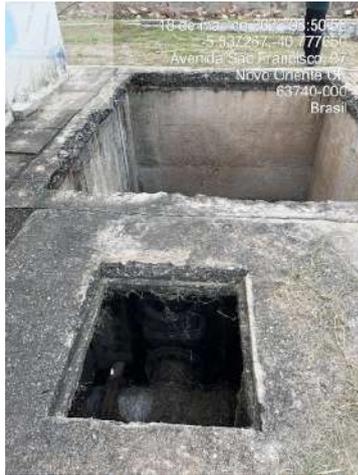
Foto 22 - EEE 01: poço de sucção aberto e sem proteção, ausência de tampa na caixa das tubulações.

Foto 23 - EEE 01: poço de sucção aberto e sem proteção, ausência de tampa na caixa das tubulações.

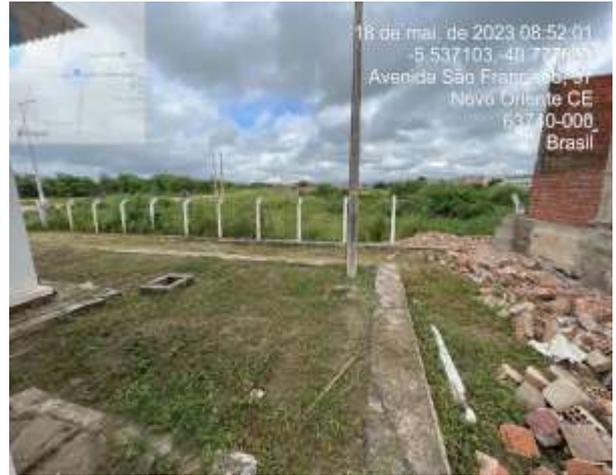
Foto 24 - EEE 01: ausência de tampa na caixa das tubulações e cercamento da área danificado.

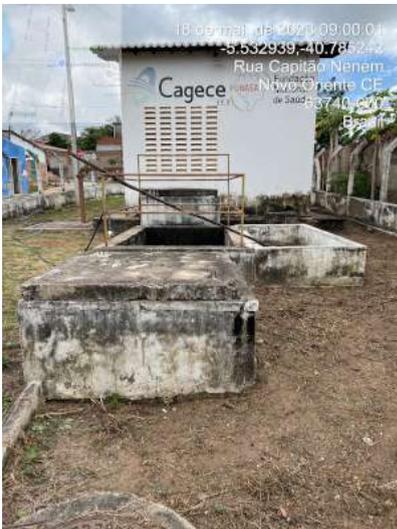
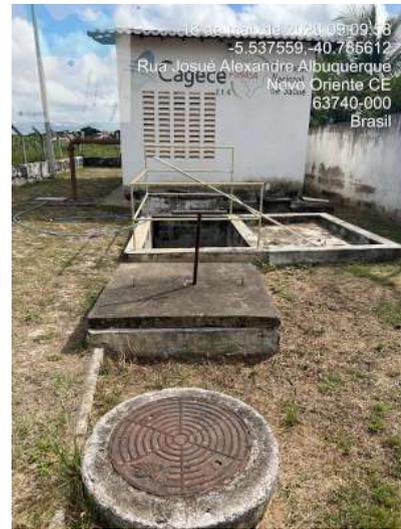
Foto 25 - EEE 04: ausência de tampa no poço de sucção.

Foto 26 - EEE 04: ausência de tampa no poço de sucção.

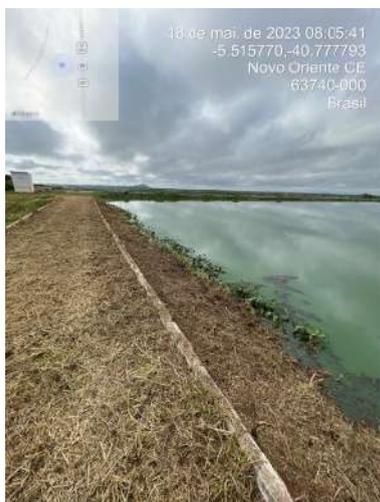
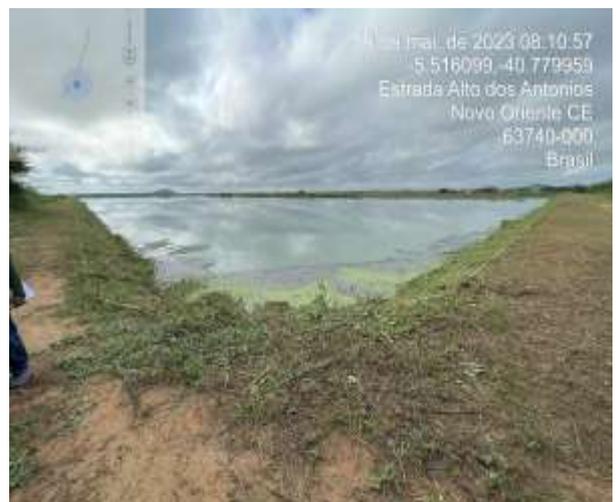
Foto 27 - ETE Novo Oriente: sobrenadantes na lateral da lagoa.

Foto 28 - ETE Novo Oriente: sobrenadante na lateral da lagoa.
