## **RELATÓRIO DE FISCALIZAÇÃO**

### **RF/CSB/0017/2011**

**Assunto: Fiscalização do Sistema de Abastecimento de Água do Município de Pereiro**

**COORDENADORIA DE SANEAMENTO BÁSICO**

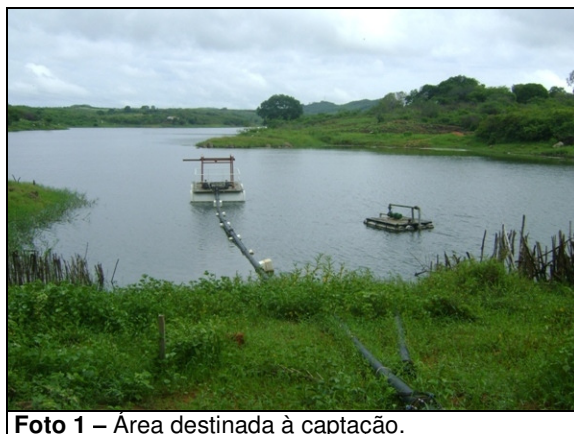
- De acordo com os RECOP's, esta unidade do sistema não apresentou ocorrências, no período de julho/2010 a dezembro/2010;
- A fim de melhorar o sistema e otimizar a captação, está sendo finalizada a instalação de um novo flutuante com 2 conjuntos moto-bomba, com funcionamento previsto para abril/2011;
- A área da captação não possui cerca delimitadora, sinalização e iluminação para trabalhos noturnos (**Foto 1**).

Foto 1 – Área destinada à captação.

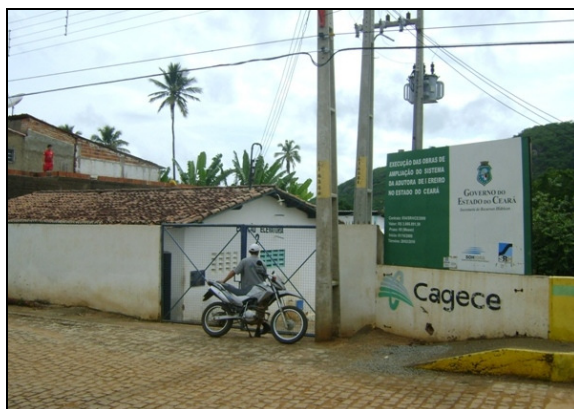
- A estação de tratamento está cercada, sinalizada e possui iluminação para trabalhos noturnos (**Foto 2**);

**Foto 2** – Entrada da ETA.

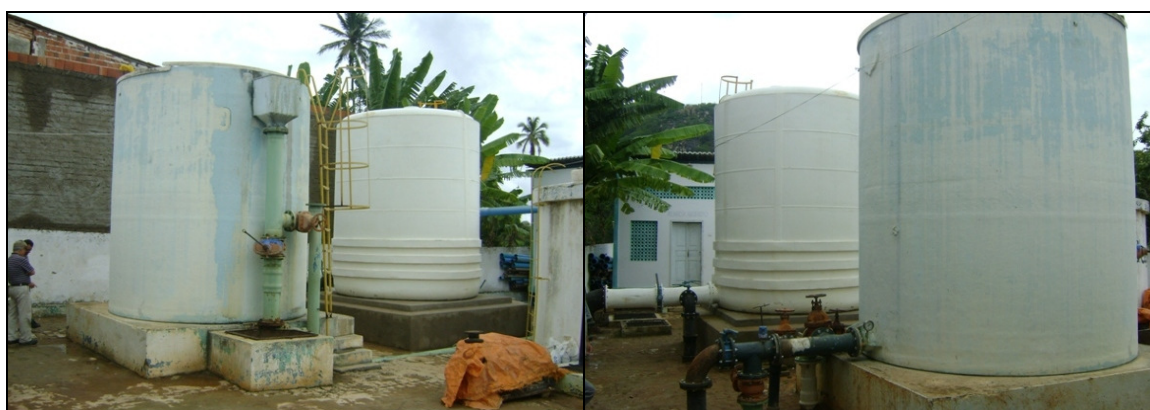
- De acordo com os RECOP's, esta unidade do sistema não apresentou ocorrências, no período de julho/2010 a dezembro/2010;
- A fim de melhorar o sistema e otimizar o tratamento, está sendo finalizada a instalação de mais um filtro, com funcionamento previsto para abril/2011;
- No ato da inspeção, constatou-se que os registros de descarga e drenagem do filtro 01 apresentava problemas de vedação (**Fotos 3, 4 e 5**).

**Fotos 3 e 4** – Vistas dos filtros.

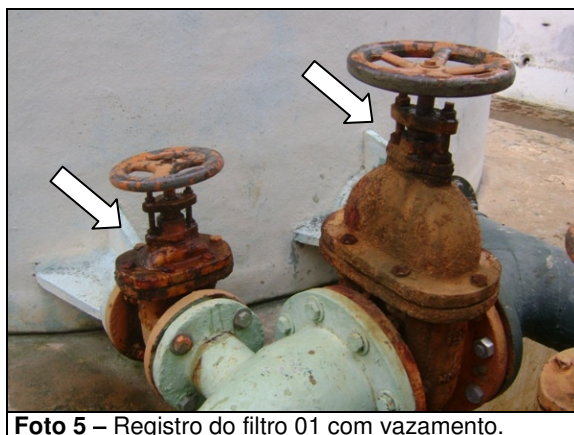
**Foto 5** – Registro do filtro 01 com vazamento.

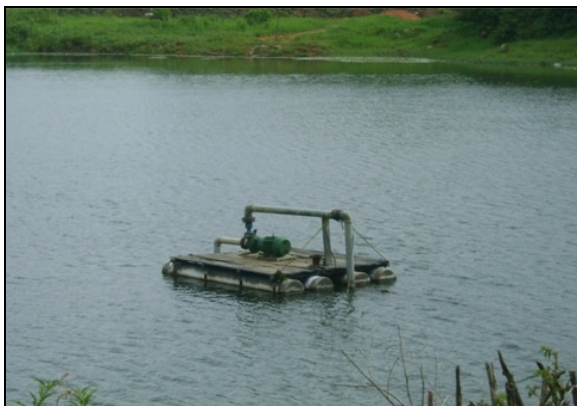
- A elevatória EECS-01 está instalada em flutuante no Açude Aduato Bezerra. Apresenta bom estado de conservação e manutenção. Não havia bomba reserva instalada. A mesma estava na ETA, pára uso quando for necessário (**Foto 24**);
- O quadro de comando da elevatória EECS-01 apresenta bom estado de conservação e manutenção. Está instalado em edificação própria, situada na área destinada à captação e possui horímetro, amperímetro e voltímetro (**Fotos 25 e 26**).

Foto 24 – Elevatória EECS-01.

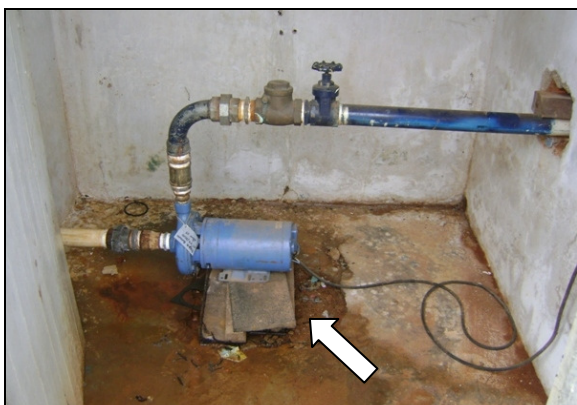
- A elevatória EERD-01 não possui bomba reserva (**Foto 30**);
- No ato da inspeção, verificou-se que a base do conjunto moto-bomba estava destruída e no local havia uma peça de madeira como base (**Foto 30**);
- O quadro de comando da elevatória EERD-01 apresenta bom estado de conservação e manutenção. Está instalado em edificação própria, situada na área do REL-01, no Bairro Vila Nova e possui amperímetro e voltímetro (**Fotos 31 e 32**);
- Verificou-se também que a tubulação de recalque da EERD-01 apresentava vazamento (**Foto 33**);
- O prédio da EERD-01 está com pintura deteriorada e sem identificação (**foto 32**).

Foto 30 – Elevatória EERD-01.

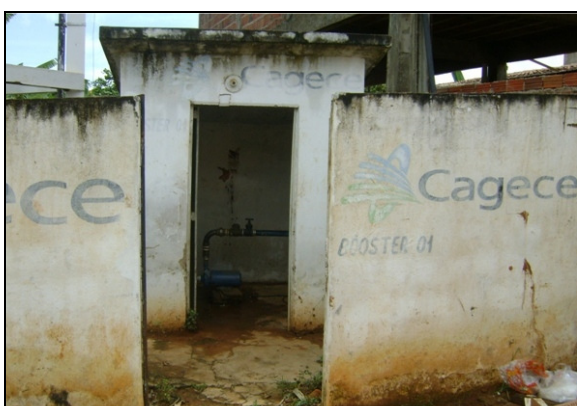
Foto 32 – Prédio de abrigo da EERD-01.

- Na EERD-01, verificou-se vazamento na tubulação de recalque;
- Os prédios das elevatórias EERD-01 e EERD-02 estão com sua pintura deteriorada e sem identificação;
- Os prédios da EERD-03 e EERD-04 encontram-se com sua pintura interna deteriorada;
- O prédio da EERD-05 encontra-se com a pintura e identificação deterioradas.

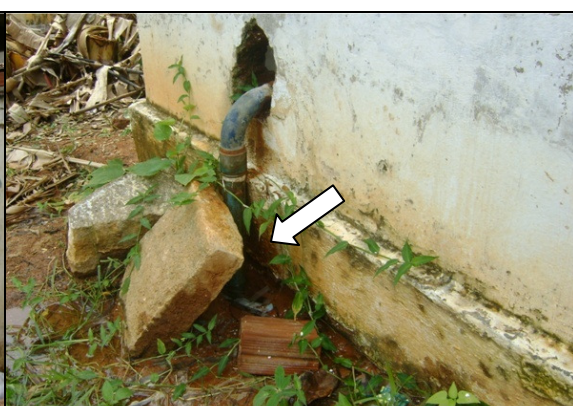
Foto 33 – Tubulação com vazamento na EERD-01.

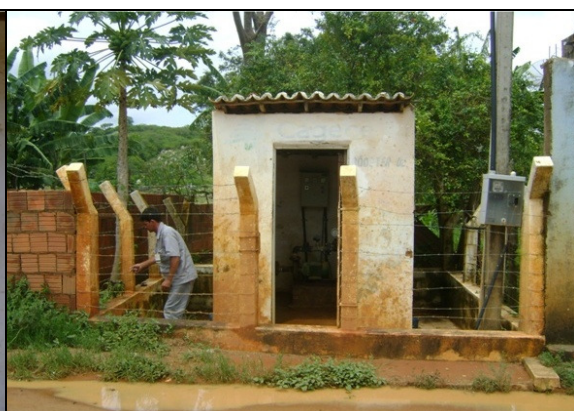
- A elevatória EERD-02 apresenta bom estado de conservação e manutenção e não possui bomba reserva (**Foto 34**);
- O quadro de comando da elevatória EERD-02 apresenta bom estado de conservação e manutenção. Está instalado em edificação própria, situada no Sítio Tranqueira e possui horímetro, amperímetro e voltímetro (**Fotos 35 e 36**).
- O prédio encontra-se com a pintura deteriorada e sem identificação (**foto 36**).

**Foto 36** – Prédio de abrigo da EERD-02.

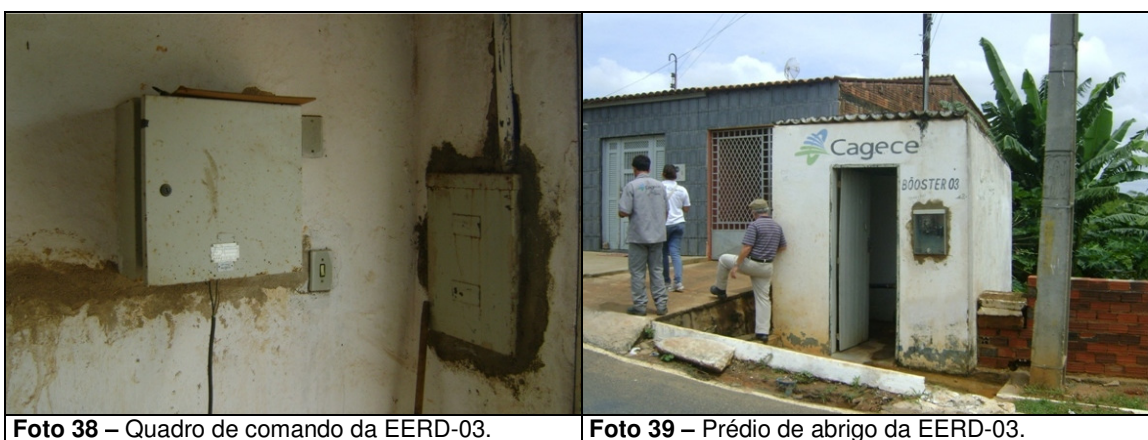
- A elevatória EERD-03 apresenta bom estado de conservação e manutenção e não possui bomba reserva (**Foto 37**);
- O quadro de comando da elevatória EERD-03 está instalado em edificação própria, situada no Bairro Centro e não possui horímetro, amperímetro e voltímetro (**Fotos 38 e 39**);
- O prédio encontra-se com a pintura interna deteriorada (**foto 39**).

Foto 38 – Quadro de comando da EERD-03.

Foto 39 – Prédio de abrigo da EERD-03.

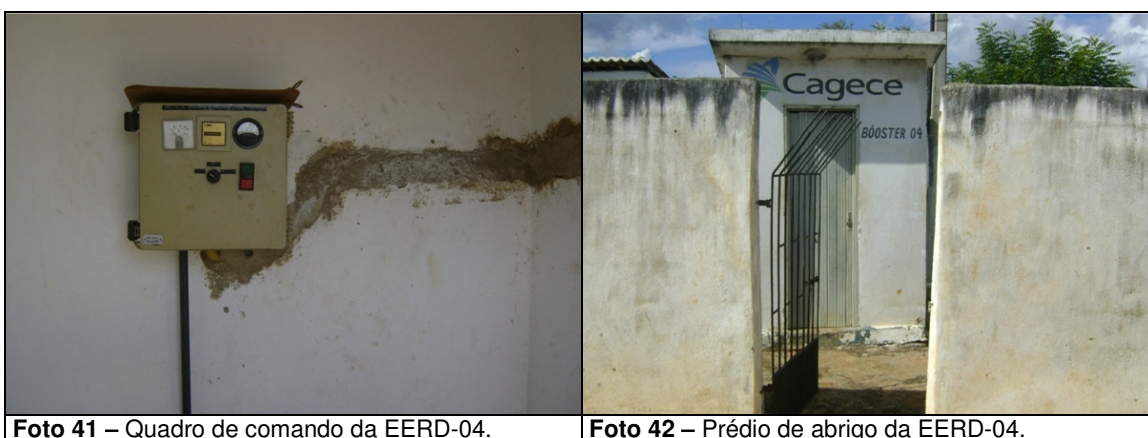
- A elevatória EERD-04 apresenta bom estado de conservação e manutenção e não possui bomba reserva (**Foto 40**);
- O quadro de comando da elevatória EERD-04 apresenta bom estado de conservação e manutenção. Está instalado em edificação própria, situada na área dos REN's-01, 02, 03 e 04 no Bairro Matadouro e possui horímetro, amperímetro e voltímetro (**Fotos 41 e 42**);
- O prédio encontra-se com a pintura interna deteriorada (**foto 42**).

Foto 41 – Quadro de comando da EERD-04.

Foto 42 – Prédio de abrigo da EERD-04.

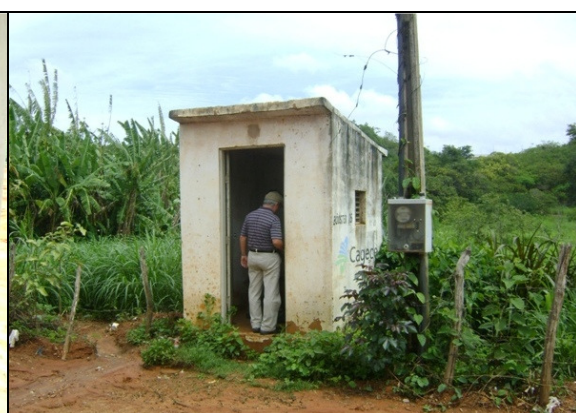
- A elevatória EERD-05 apresenta bom estado de conservação e manutenção e não possui bomba reserva (**Foto 43**);
- O quadro de comando da elevatória EERD-05 apresenta bom estado de conservação e manutenção. Está instalado em edificação própria, situada no Sítio dos Lopes e não possui horímetro e amperímetro (**Fotos 44 e 45**);
- O prédio encontra-se com a pintura e identificação deterioradas (**Foto 45**).

Foto 45 – Prédio de abrigo da EERD-05.

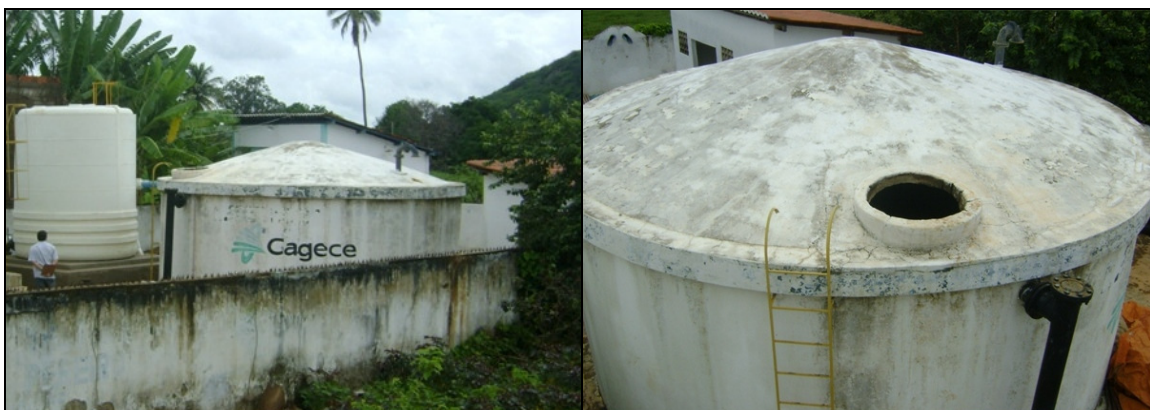
- No reservatório **RAP-01**, verificaram-se (**Fotos 46 a 48**):
  - Ausência de tampa de inspeção (**Foto 47**);
  - Tubulação de ventilação sem tela de proteção (**Foto 48**).
  - Pintura deteriorada (**Fotos 46 e 47**).

Fotos 46 e 47 – Vistas do RAP-01.

- Não há registro da última limpeza nos reservatórios, referente ao ano de 2010;
- No reservatório RAP-01, verificaram-se:
  - Ausência de tampa de inspeção;
  - Tubulação de ventilação sem tela de proteção;
  - Pintura deteriorada.
- No reservatório REL-01, verificaram-se:
  - Armadura exposta;
  - Vegetação e lixo acumulado na área do reservatório;
  - Tampa de inspeção corroída.
- Os reservatórios REN-01, REN-02, REN-03 e REN-04 não estavam identificados;
- No reservatório REN-02, observou-se a falta da tampa de inspeção.

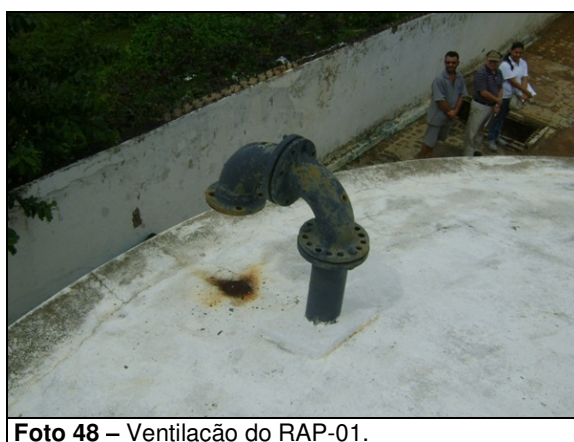
Foto 48 – Ventilação do RAP-01.

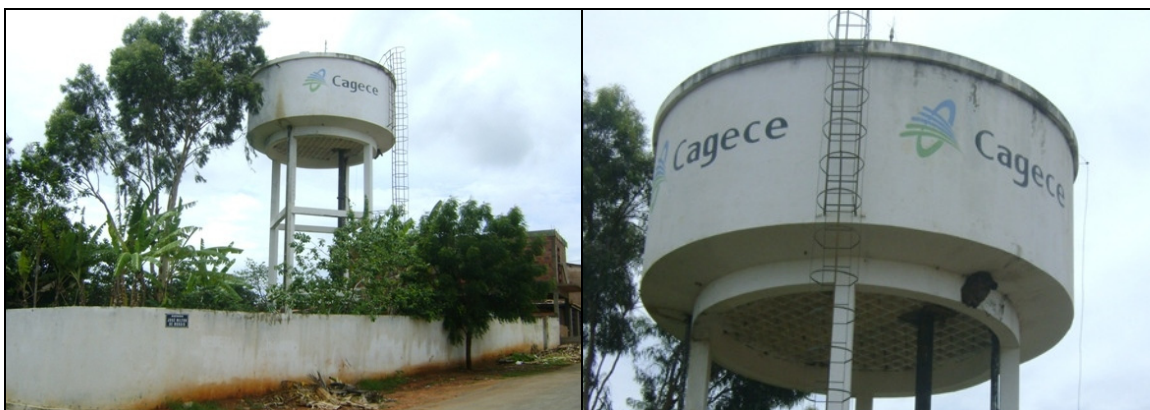
- No reservatório **REL-01**, verificaram-se (**Fotos 49 a 54**):
  - Ausência de guarda-corpo na laje de cobertura (**Fotos 49 e 50**);
  - Armadura exposta (**Fotos 51 e 52**);
  - Ausência de tubulação de ventilação;
  - Vegetação e lixo acumulado na área do reservatório (**Foto 54**);
  - Tampa de inspeção corroída (**Foto 53**).

Fotos 49 e 50 – Vistas do REL-01.

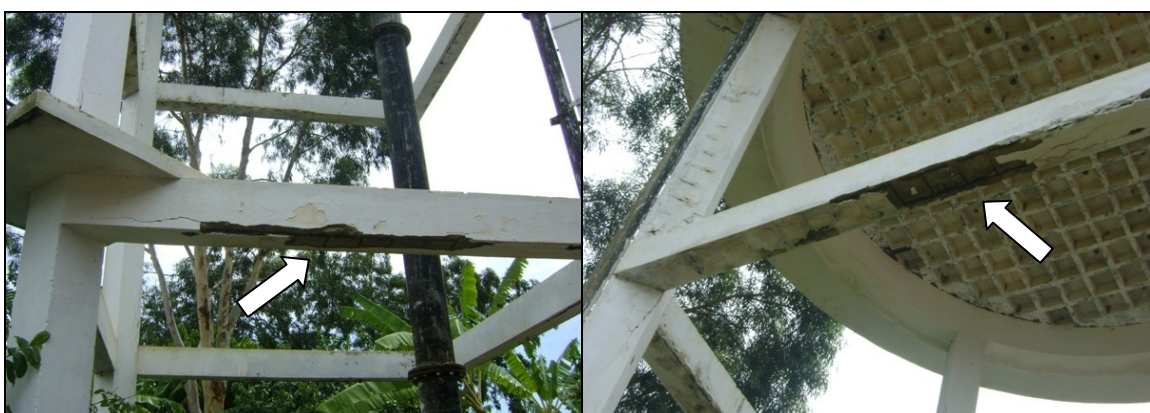
Fotos 51 e 52 – Armadura exposta do REL-01.

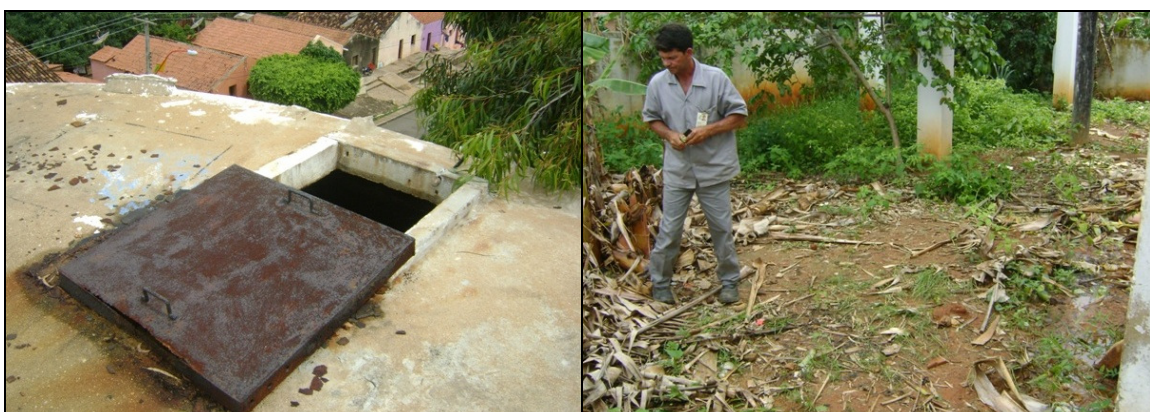
Fotos 53 – Visita do REL-01.

Fotos 54 – Área do REL-01.

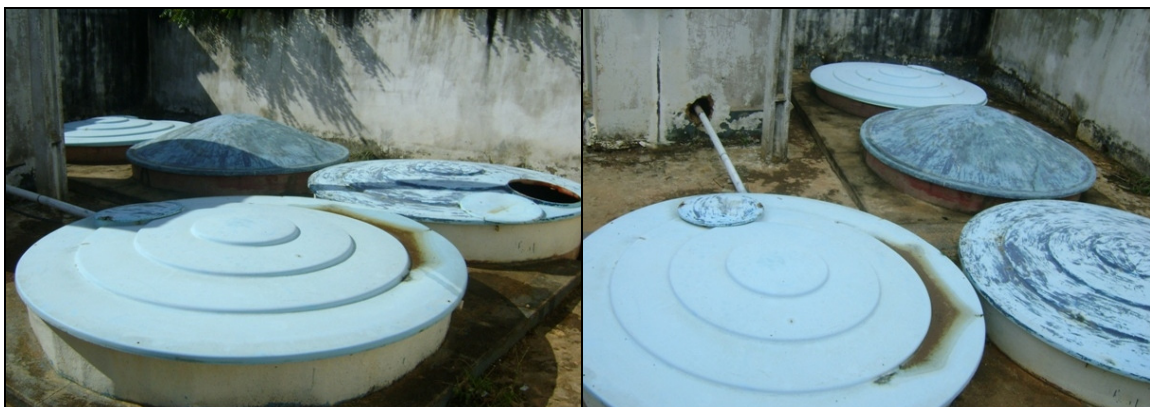
- Os reservatórios são interligados e apresentam bom estado de conservação e manutenção (**Fotos 56 e 57**);
- Os reservatórios REN-01, REN-02, REN-03 e REN-04 não estavam identificados (**Fotos 56 e 57**);
- No reservatório REN-02, observou-se a falta da tampa de inspeção (**Foto 56**).

**Fotos 56 e 57** – Vistas dos REN's-01, 02, 03 e 04.

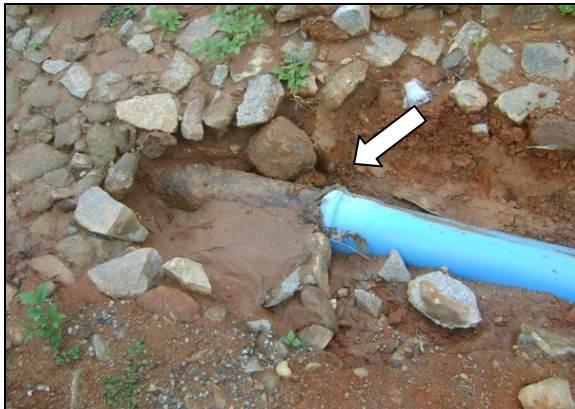
- De acordo com os RECOP's, esta unidade do sistema apresentou a seguinte ocorrência, no período de julho/2010 a dezembro/2010: *“Adutora de água bruta com parte da tubulação exposta pela erosão”*, no período de setembro/2010 a novembro/2010: *“Tubulação da adutora de água bruta em estado precário”*. No ato da inspeção verificou-se que parte da tubulação ainda estava exposta em decorrência da erosão e que a tubulação antiga da adutora de água bruta estava sendo substituída por uma nova (**Fotos 58 a 60**);
- No ato da inspeção constatou-se vazamento na adutora de água bruta (**Foto 61**);
- A adutora de água bruta possui 2 (dois) medidores instalados, sendo 1 (um) macromedidor na saída da captação e 1 (um) medidor proporcional na entrada da ETA (**Fotos 62 e 63**);
- A adutora de água tratada possui 1 (um) macromedidor instalado na saída da ETA (**Foto 64**).

**Foto 60** – Junção da adutora de água bruta antiga com a nova.

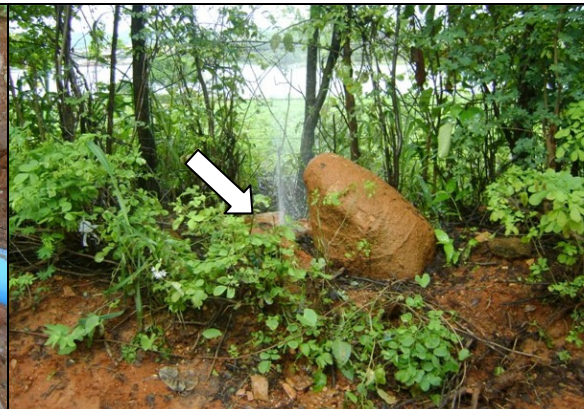
**Foto 61** – Vazamento na adutora de água bruta.

- Na adutora de água bruta, verificaram-se:
  - Parte da tubulação exposta pela erosão;
  - Adutora de água bruta com vazamento.

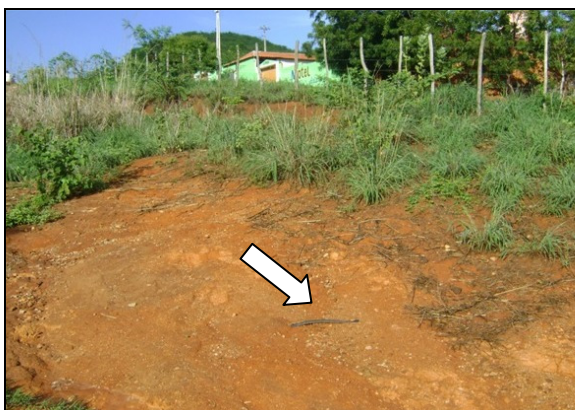
- No ato da inspeção constatou-se, ligação de água exposta no Sítio Mamoeiro, CE-138 e vazamento na rede de distribuição na Rua Coronel Porto, Centro (**Fotos 65 e 66**);

**Foto 65** – Ligação exposta no Sítio Mamoeiro, CE-138.

- a) Na rede de distribuição, verificaram-se:
  - Ligação de água exposta no Sítio Mamoeiro, CE-138;
  - Vazamento na rede de distribuição na Rua Coronel Porto, Centro;
  - Registro de descarga soterrado no Sítio Mamoeiro, CE-138;
- b) O núcleo de Pereiro não possui cadastro técnico da rede atualizado.

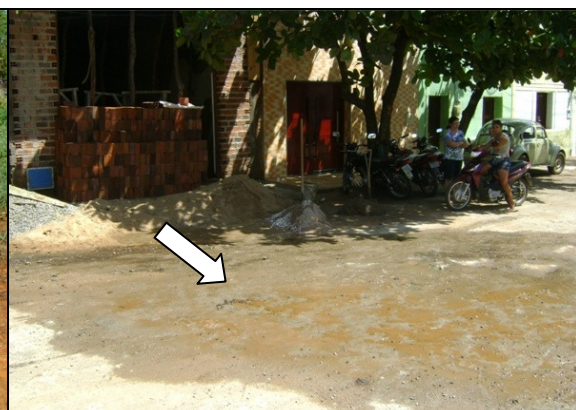
**Foto 66** – Vazamento na rede de distribuição na Rua Coronel Porto, Centro.

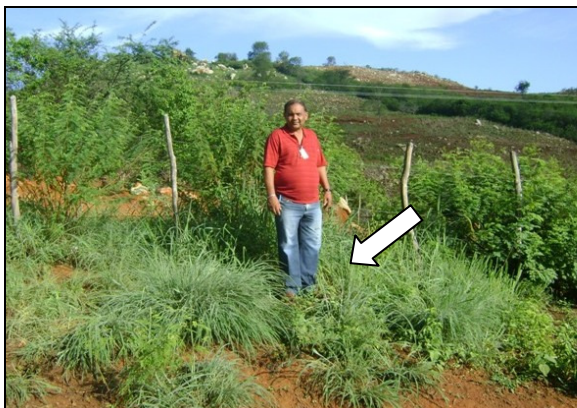
- Na rede de distribuição existem 6 (seis) registros de descarga. Não foi informada a quantidade de registros de manobra. Foram visitados 3 (três) registros de descarga (**Fotos 67 a 69**), constatando-se que 1 (um) registro de descarga apresentava irregularidade. O registro de descarga do Sítio Mamoeiro, CE-138 encontrava-se soterrado (**Foto 67**). Na Rua Francisco Brandão, Centro, existem 2 (duas) caixas de registros que, segundo o operador, a que está com a tampa quebrada pertence à prefeitura (**Foto 69**).

**Foto 67** – Registro de descarga soterrado, no Sítio Mamoeiro, CE-138.

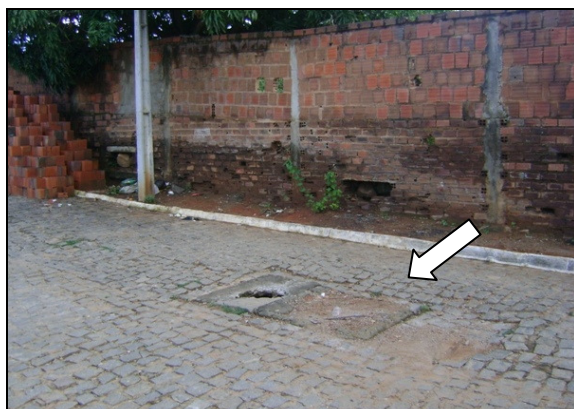
**Foto 69** – Registro de descarga na Rua Francisco Brandão, Centro.
