**RELATÓRIO DE FISCALIZAÇÃO  
RF/CSB/0017/2013**

Assunto: Fiscalização do Sistema de Abastecimento  
de Água do Município de Apuiarés

**COORDENADORIA DE SANEAMENTO BÁSICO**

Julho/2013

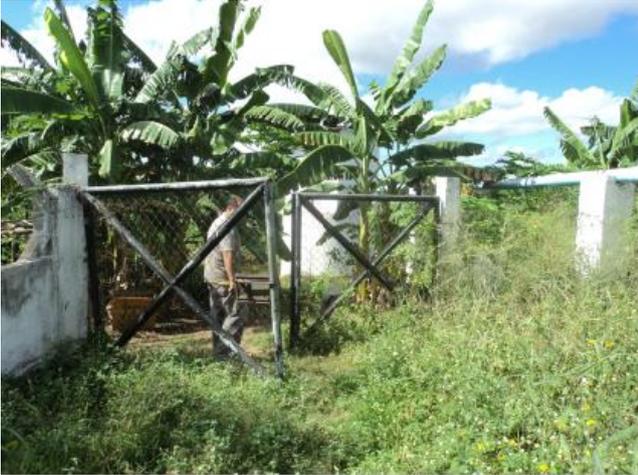
- a) A área de acesso ao PA está coberta por vegetação (**Anexo I**, item **1.1-I-2**);
- b) Não existe iluminação para trabalhos noturnos no PA (**Anexo I**, item **1.1-I-3**);

**Foto 1** – PA: área de acesso coberta por vegetação.

**Determinação D2** - A CAGECE deve realizar operação e manutenção adequada das unidades integrantes dos sistemas de abastecimento de água e de esgotamento sanitário, visando corrigir as não conformidades descritas na constatação C2.

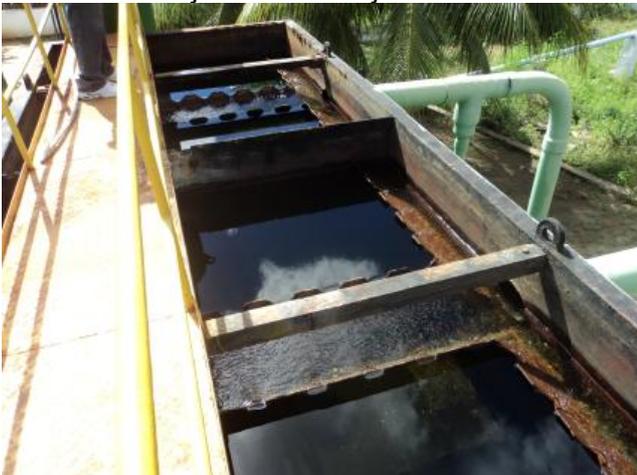
- Não existe bomba reserva no PA (**Anexo I**, item 1.1-I-9);\*
- Os filtros F1 e F2 estão sem tampas (**Anexo I**, item 1.1-IV-6);\*
- A escada do REL-01 está sem guarda-corpo (**Anexo I**, item 1.5-II-4);
- O REL-01 não possui medidor de nível e nem sistema de controle de nível (**Anexo I**, item 1.5-II-11 e 12);\*

**Foto 6** – Filtração: vista superior - ausência de tampas.

**Determinação D1** - A CAGECE cumpra as normas técnicas e procedimentos para implantação de sistemas de abastecimento de água, visando corrigir as não conformidades descritas na constatação C1.

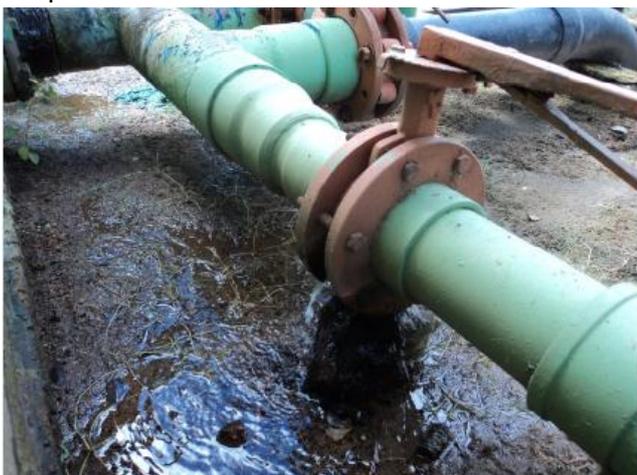
**Foto 8** – Filtração: vazamento na tubulação.

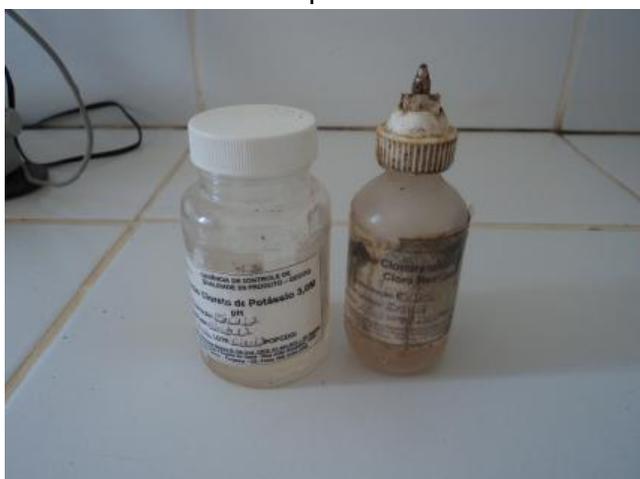
- c) As soluções de cloreto de potássio e cloridato de cloro residual estão fora do prazo de validade (**Anexo I**, item **1.1-VI-7**);
- d) O medidor no interior da ETA está com caixa de proteção deteriorada (**Anexo I**, item **1.1-VII-7**);

**Foto 18** – Laboratório: soluções fora do prazo de validade.

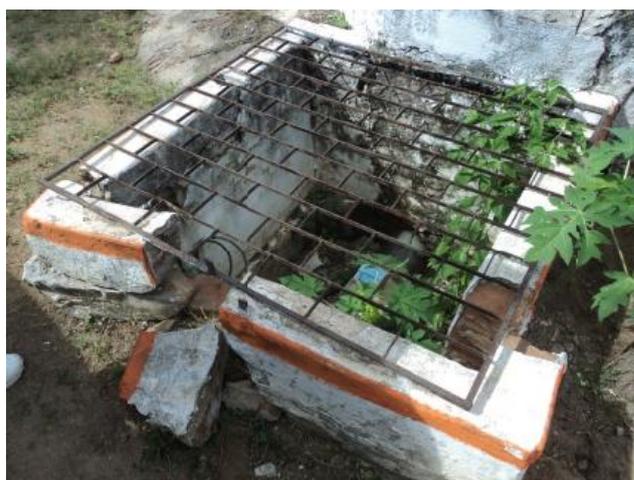
**Foto 21** – ETA: medidor com caixa de proteção deteriorada.

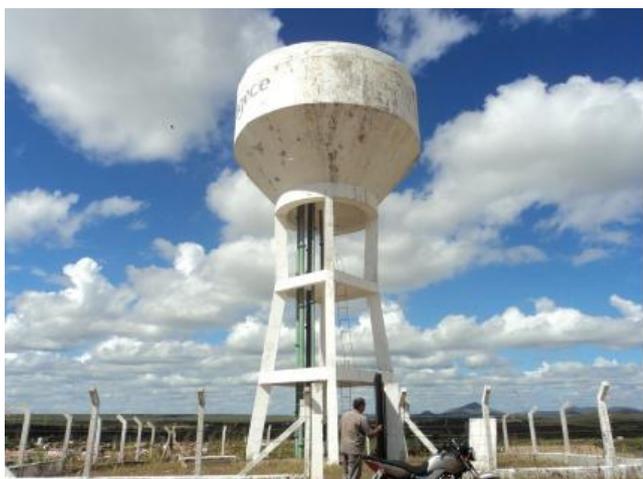
- e) O REL-01 não está identificado e apresenta rachaduras; e o RAP-01 está com a pintura e a estrutura da base do reservatório deterioradas (**Anexo I**, item **1.5-II-1**);

**Foto 25** – REL-01: ausência de identificação.

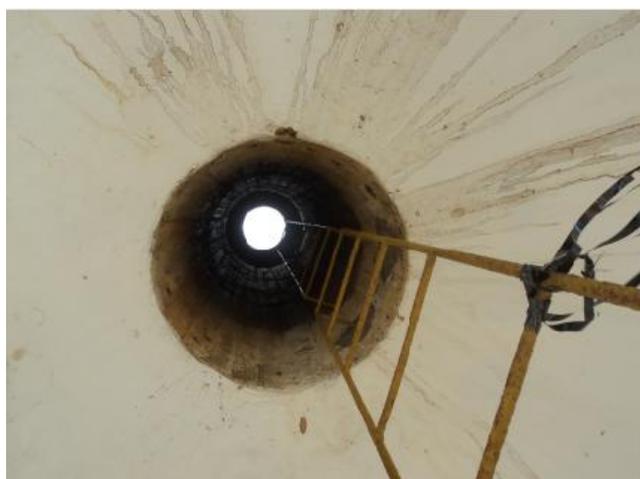
- f) A escada do REL-01 não está devidamente fixada (**Anexo I**, item **1.5-II-3**);
- g) O REL-01 está sem tampa de inspeção (**Anexo I**, item **1.5-II-9**);

**Foto 26** – REL-01: ausência de tampa de inspeção.

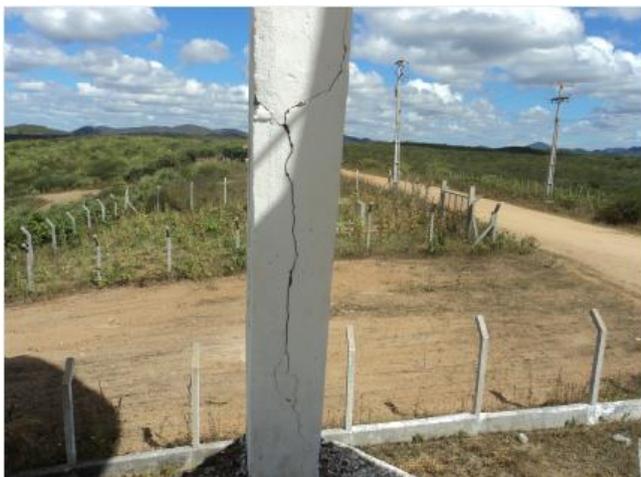
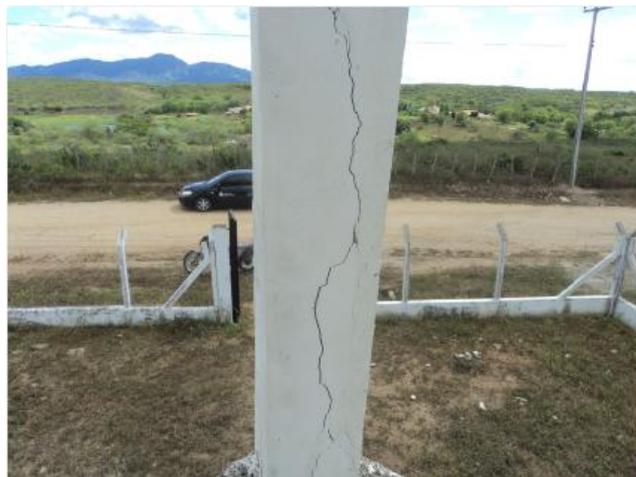
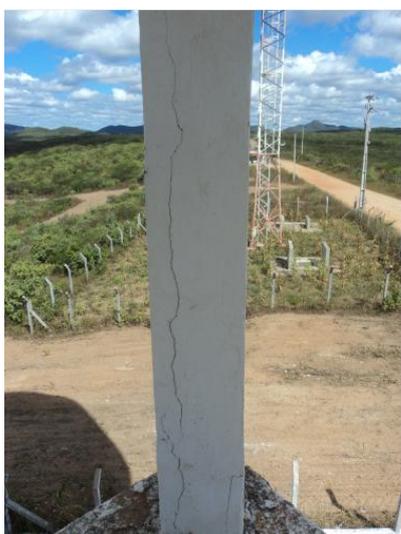
**Foto 27** – REL-01: estrutura rachada.

**Foto 28** – REL-01: estrutura rachada.

**Foto 29** – REL-01: estrutura rachada.

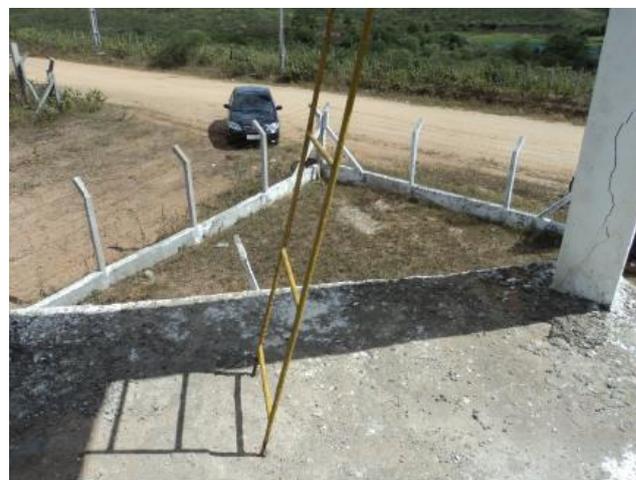
**Foto 30** – REL-01: escada solta.

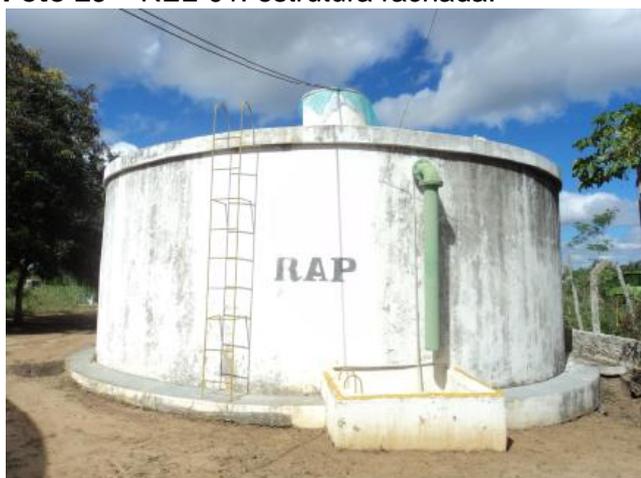
**Foto 31** – RAP-01: pintura deteriorada.

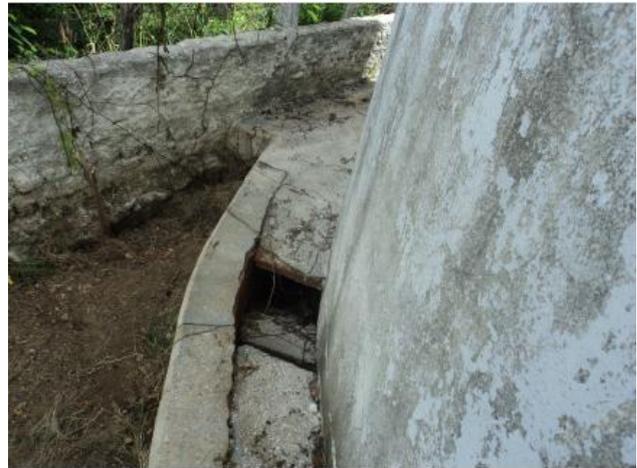
**Foto 34** – RAP-01: estrutura deteriorada na base do reservatório.

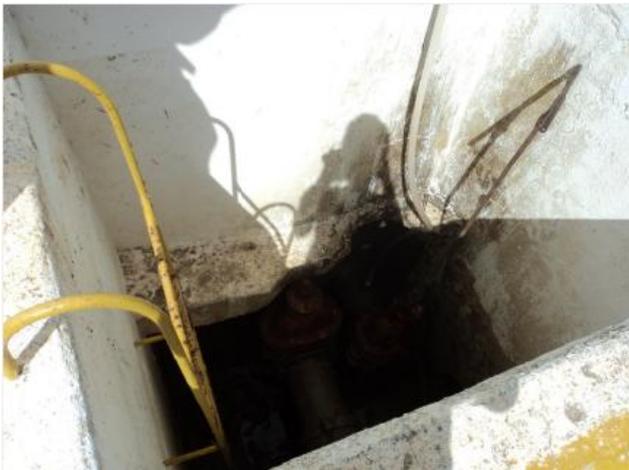
- h) A última limpeza do REL-01 e do RAP-01 foi realizada em janeiro/2012, portanto há mais de 6 (seis) meses (**Anexo I**, item **1.5-II-15**);
- i) A caixa do registro do RAP-01 está sem grade de proteção (**Anexo I**, item **1.5-II-17**);

17	As caixas de proteção, de inspeção ou de passagem existentes na área do reservatório possuem tampas adequadas ou grades de proteção?	N	22	01.07	F35
	A caixa do registro do RAP-01 está sem grade de proteção				
18	Existem vazamentos nas instalações (tubos, registros, etc)?	N	22	01.07	
19	Existem para-raios e sinalização noturna de obstáculo em adequadas condições de funcionamento?	S	22	01.06

**Foto 35** – RAP-01: registro sem grade na caixa de proteção.

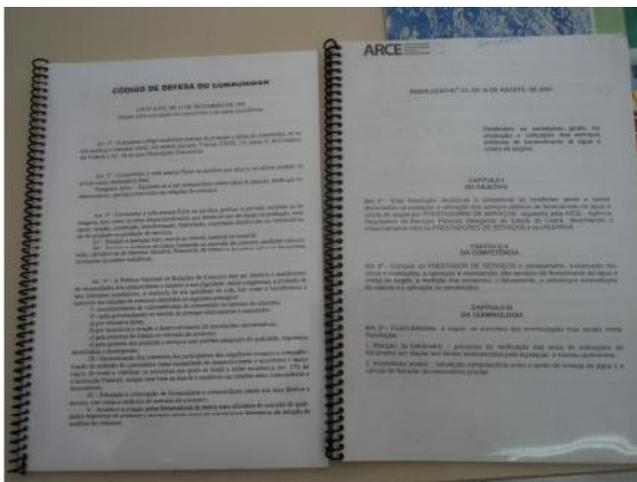
- a) A Resolução ARCE 130/2010 não está disponível no escritório (**Anexo I**, item **4-IV-2**)

Foto 59 – Loja de Atendimento: manuais de atendimento, Resolução ARCE e Código de Defesa do Consumidor (Ausência da Resolução ARCE nº 130/2010).

**Determinação D4** - A CAGECE deve dispor de exemplares da Resolução 130/2010 no escritório para conhecimento ou consulta do usuário, visando corrigir as não conformidades verificadas na constatação C4.

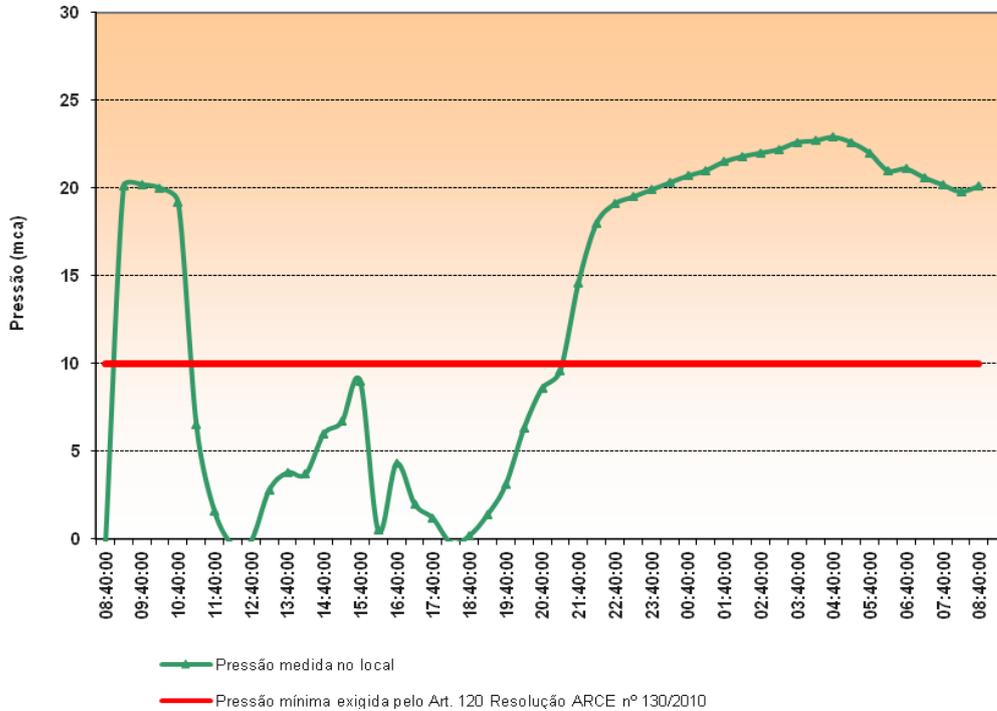
- a) A ARCE realizou o monitoramento da pressão com a instalação às 8:40 horas do dia 09/07/2013 e retirada às 8:40 horas do dia 10/07/13, do aparelho datalogger, no endereço localizado na Rua Isaac de Castro, nº 305 e constatou pressão de 0,0 mca, evidenciando descontinuidade (**Anexo I**, item **1.6-III-1**);

**Gráfico 1** – Monitoramento da pressão com a instalação às 8:40 horas do dia 09/07/2013 e retirada às 8:40 horas do dia 10/07/13, do aparelho datalogger, no endereço localizada na Rua Isaac de Castro, nº 305.

**Determinação D3** - A CAGECE deve satisfazer as condições de continuidade do serviço de abastecimento de água, visando corrigir as não conformidades verificadas na constatação C3.

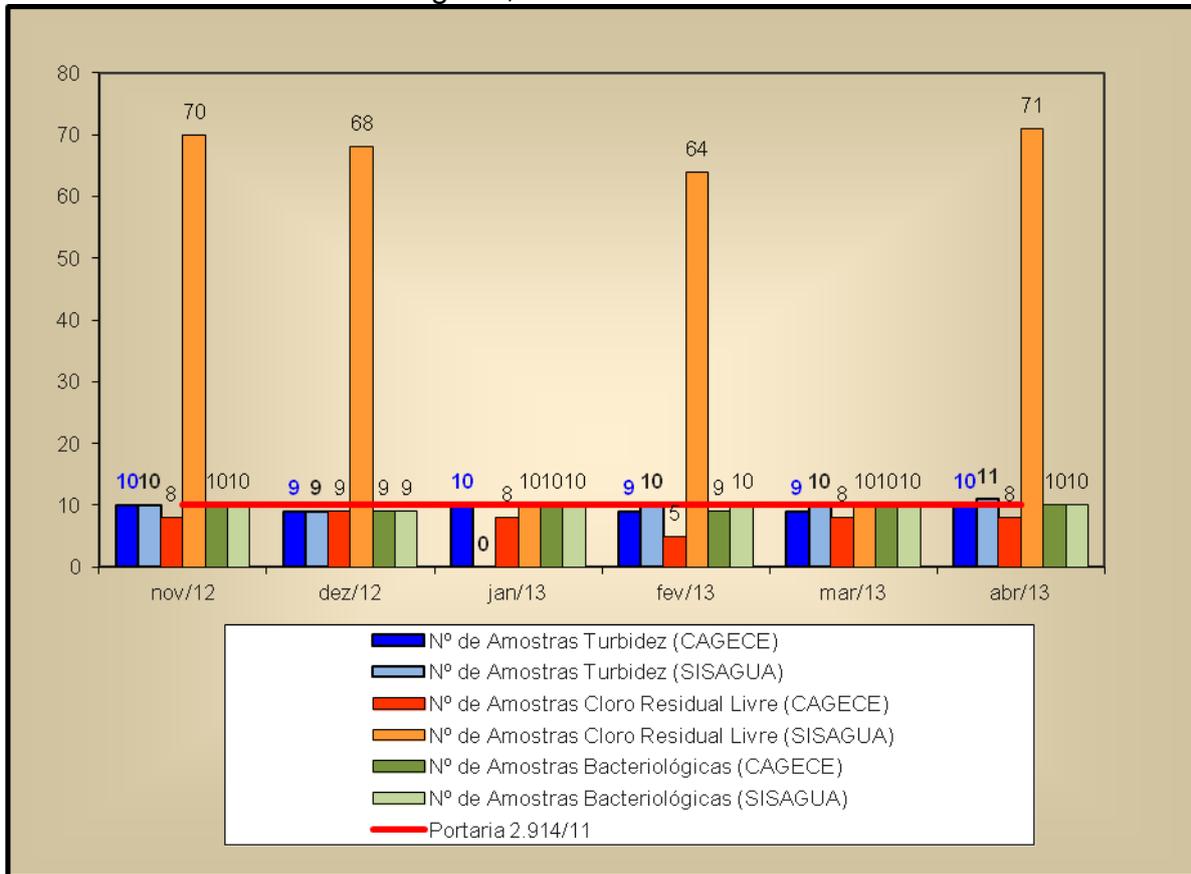
a) Uma análise quantitativa dos exames bacteriológicos e físico químicos dos parâmetros turbidez e cloro fornecidos pela CAGECE, provenientes de amostras coletadas na rede de distribuição, no período de novembro/2012 a abril/2013, demonstra que a CAGECE não realizou a quantidade de análises mensais exigida no mês de dezembro/2012 a março/2013 para turbidez, no mês de dezembro/2012 para bacteriológicas; e nos meses de dezembro/2012 a abril/2013 para cloro; resultando no não atendimento à coleta mínima de 10 (dez) amostras mensais para controle da qualidade da água, conforme determina a Portaria MS 2.914/11 (**Anexo 1**, item 2 - V - 4).

**Gráfico 3** – Avaliação do Monitoramento da Qualidade da ÁGUA TRATADA realizado pela CAGECE na rede de distribuição do SAA de Apuiarés, no período de novembro/2012 a abril/2013 conforme Portaria MS 2.914/11, com relação ao número de amostras dos exames bacteriológicos, do cloro residual livre e da turbidez.

**Determinação D8** - A CAGECE deve desenvolver o controle da qualidade da água, bruta e tratada, de acordo com o disposto na legislação, visando corrigir as não conformidades verificadas na constatação C8.
