Relatório de Fiscalização

RF/CSB/017/2022

**Fiscalização Emergencial do Sistema de
Abastecimento de Água da Localidade de
Itapebussu (Maranguape)**

Junho/2022

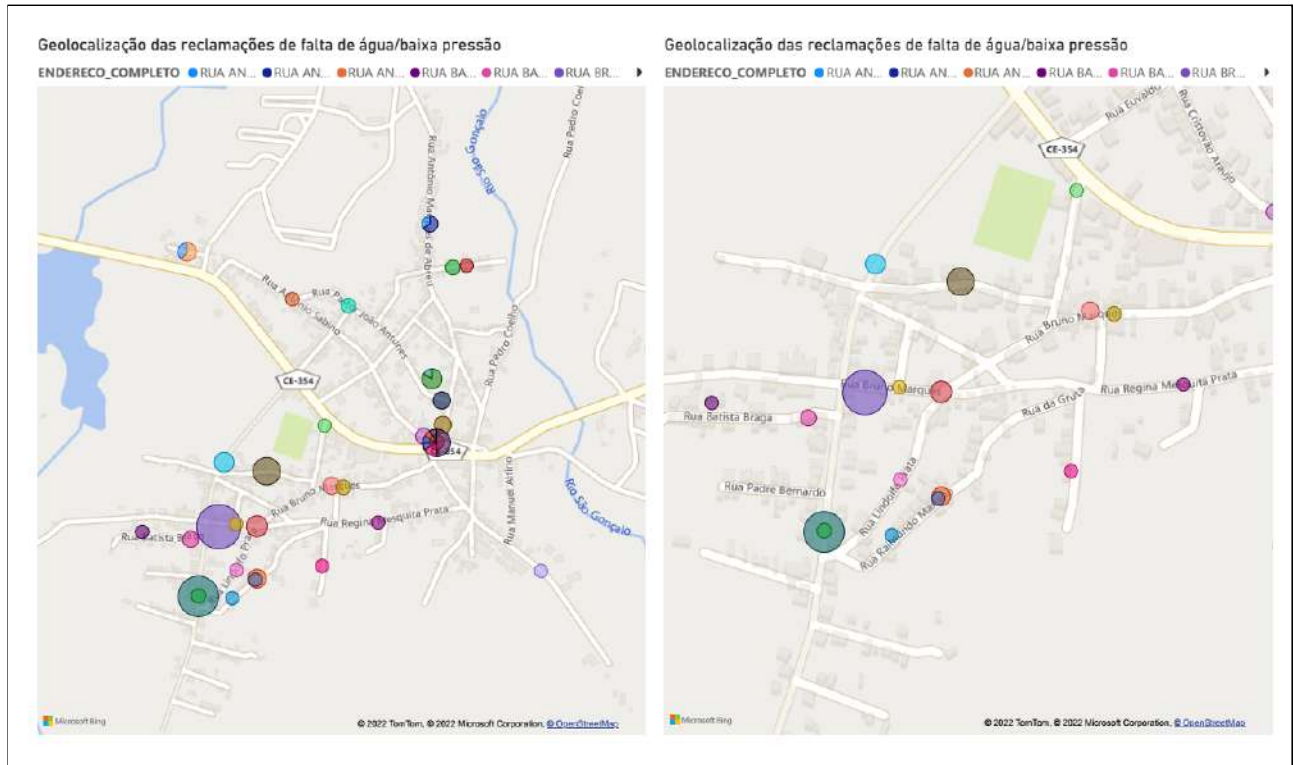
Figura 2 - Geolocalização das reclamações no SAA de Itapebussu, período abr/2021 a mar/2022.

Ademais, no período de abr/2021 a mar/2022, houve registro de 142 reclamações de falta de água e/ou baixa pressão. A plotagem da distribuição territorial no mapa da localidade de Itapebussu evidencia que a região onde se localiza a RUA CAPITÃO JOSÉ MARQUES é uma das com maior concentração de reclamações de falta de água e/ou baixa pressão (**Figura 2**).

Determinação D2 - A CAGECE deve fornecer água com pressão de acordo com os limites estabelecidos pela ARCE, visando corrigir as não conformidades verificadas na constatação C2.

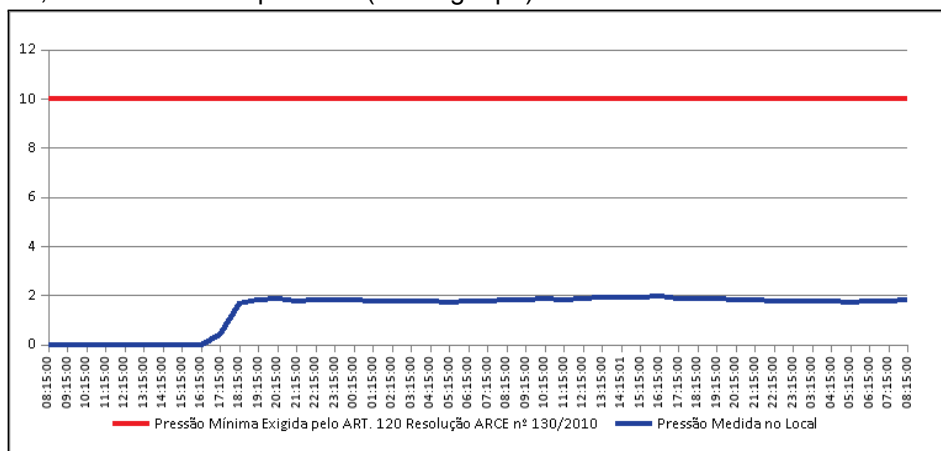
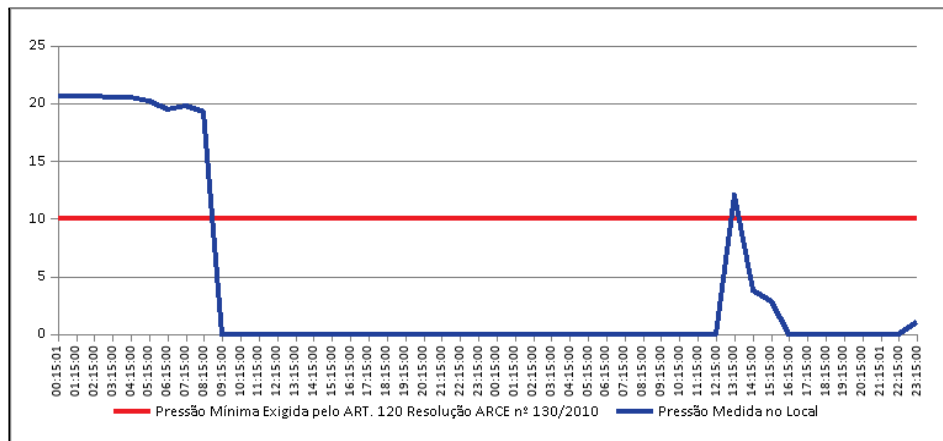
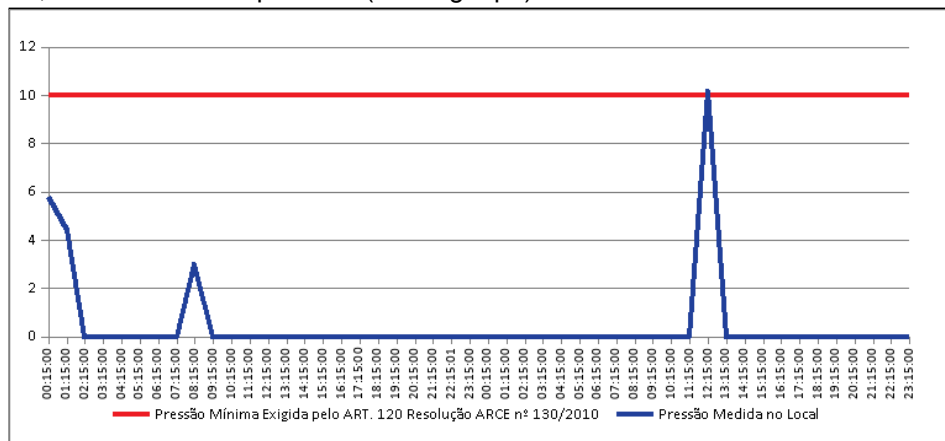
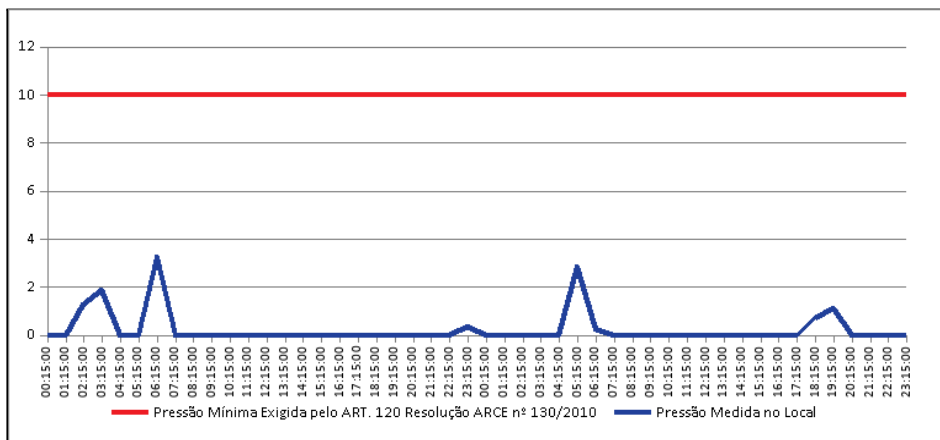
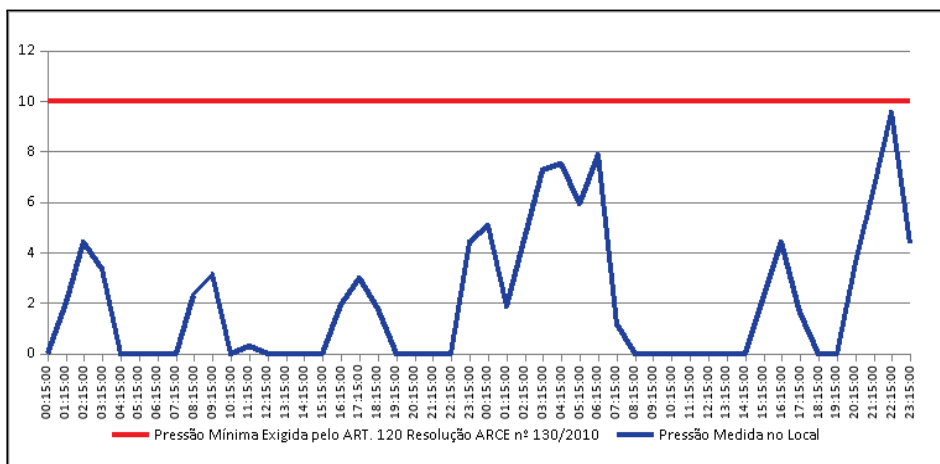
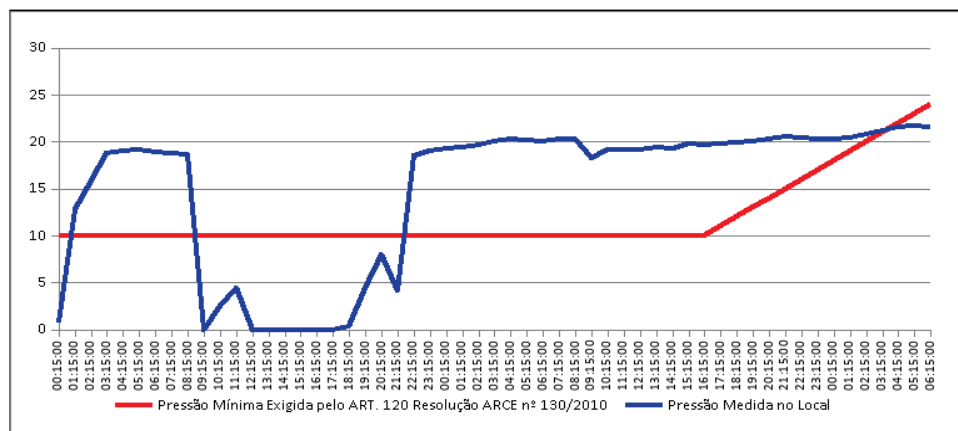
No período de abr/2021 a mar/2022, houve registro de 142 reclamações de falta de água e/ou baixa pressão. A plotagem da distribuição territorial no mapa da localidade de Itapebussu indica que a área, onde estão localizadas as ruas RUA BRUNO MARQUES, RUA CAPITÃO JOSÉ MARQUES e RUA TENENTE BARROSO, como de maior concentração das reclamações de falta de água e/ou baixa pressão (**Figura 2**). Ademais, esta falta d'água e/ou baixa pressão foi corroborada pela medição contínua de pressão, por um período de 15 dias, com instalação do aparelho datalogger no dia 26/04/2022 às 08:15 e retirada às 12:30 do dia 12/05/2022, no endereço da Solicitação de Ouvidoria nº 245.542, Rua Capitão José Marques, nº 05, Itapebussu - Maranguape/CE (**Figuras 3 a 8**).

A CAGECE realizou medição contínua de pressão, por um período de 15 dias, com instalação do aparelho datalogger, no dia 26/04/2022 às 08:15 e retirada às 12:30 do dia 12/05/2022, no endereço localizado na Rua Capitão José Marques, nº 05, Localidade de Itapebussu - Maranguape/CE. Constatou-se pressão fora da faixa de 10 a 50 mca (**Figuras 3 a 10**).

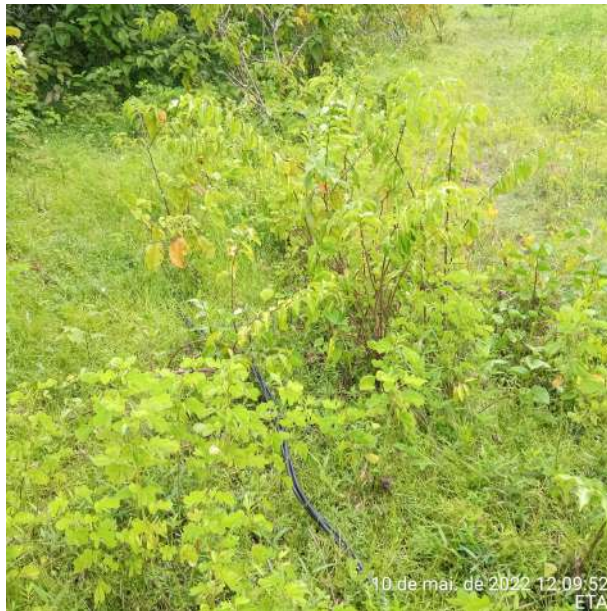
- Placa de identificação da área de captação;
- Isolamento e proteção das instalações elétricas na área de captação, onde cabos estão expostos e ao alcance sobre o solo (**Foto 1**);
- Isolamento e proteção da área do RAP-03 (**Foto 2**);
- Dispositivo contra extravasamento no RAP-03;
- Adutora de água bruta não tem macromedicação;
- ETRG para tratamento dos rejeitos da ETA.

Foto 1 - Captação: instalação elétrica sem proteção ou isolamento da área.

Determinação D3 - A CAGECE deve cumprir as normas técnicas e os procedimentos estabelecidos para a implantação das instalações dos sistemas de abastecimento de água e de esgotamento sanitário, visando corrigir as não conformidades descritas na constatação C3.

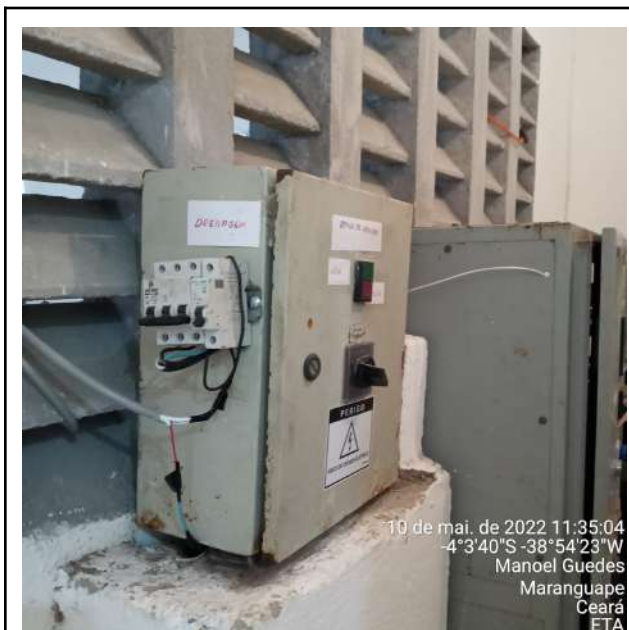
- Instalação de acionamento da bomba de drenagem improvisada (**Foto 3**);
- Instalações elétricas inadequadas, sem abrigo, componentes danificados e/ou fiação exposta ou improvisada tipo “gambiarra” no quadro da bomba de drenagem e no sistema de cloração e caixa sem tampa (**Foto 4**);
- Casa de bombas inundada, a bomba de drenagem não tem acionamento

Foto 3 - Acionamento manual da bomba de drenagem.

Determinação D4 - A CAGECE deve realizar operação e manutenção adequada das unidades integrantes dos sistemas de abastecimento de água e de esgotamento sanitário, visando corrigir a não conformidade descrita na constatação C4.

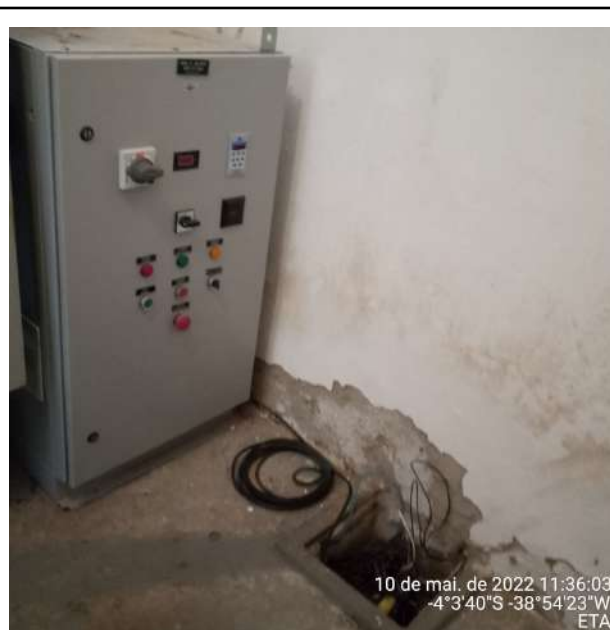
Foto 4 - Quadro de comando: Instalações elétricas inadequadas e caixa sem tampa.

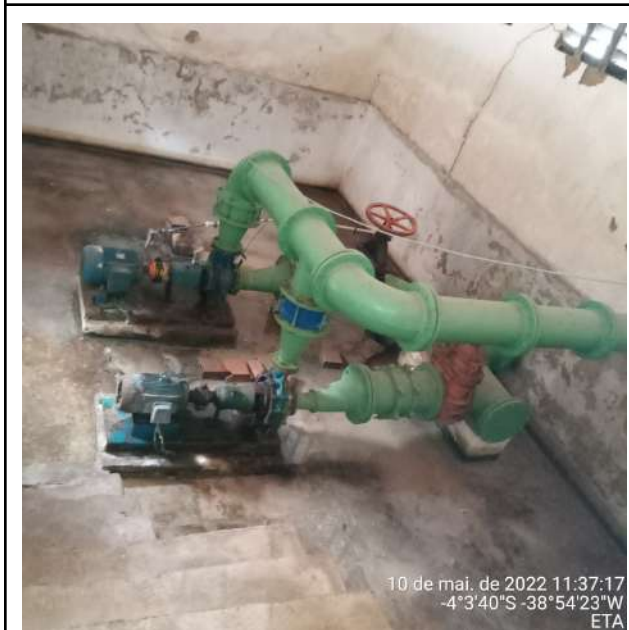
Foto 5 - ETA: casa de bombas inundada

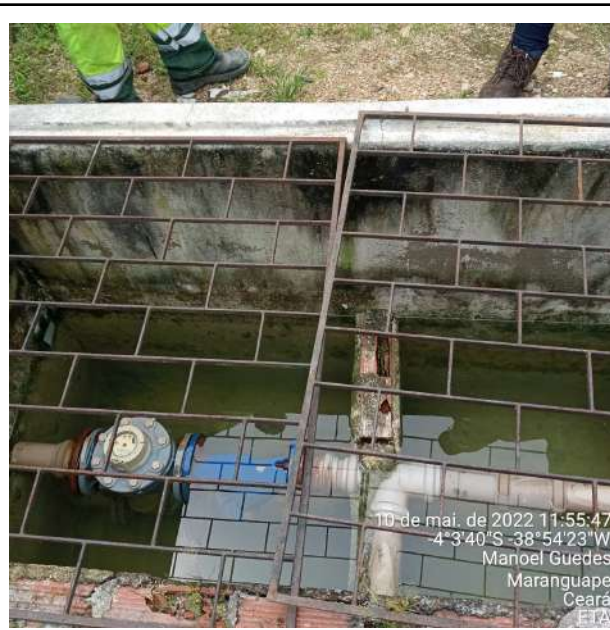
- Caixas de proteção de componentes (macromedição, registro, entre outros) com água acumulada na área da ETA e do RAP-02 (**Fotos 5 e 8**);
- Vazamentos nos registros de saída de água tratada e de descarga do filtro F-01 e no registro de limpeza do RAP-01(**Fotos 9 a 11**);
- Tampa da inspeção do RAP-02 fora do lugar, sem fixação adequada contra ventania (**Foto 12**);
- Banheiro da ETA (interditado) e do prédio de apoio do RAP-02 estão necessitando de manutenção e limpeza (**Fotos 13 e 14**);
- Casa de bombas do RAP-02 com o piso danificado e instalações elétricas expostas, água acumulada e materiais armazenados inadequadamente no piso e em cima de armários (**Fotos 15 a 17**);
- Sala de apoio dos operadores da ETA com infraestrutura precária e armazenamento inadequado de materiais (**Foto 18**).

Foto 6 - ETA: caixa de proteção com água acumulada.

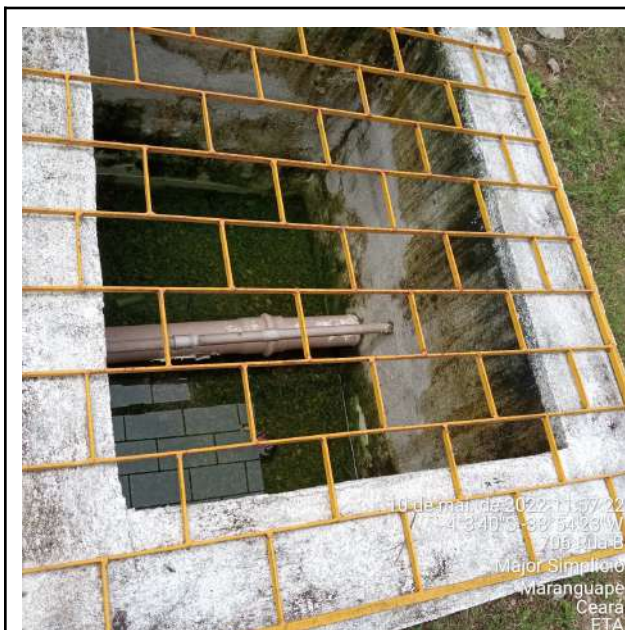
Foto 7 - ETA: caixa de proteção com água acumulada.

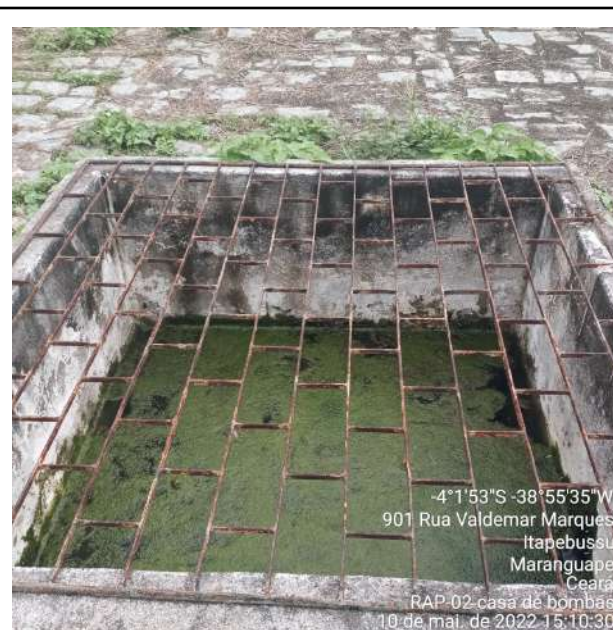
Foto 8 - RAP-02: caixa de proteção com água acumulada.

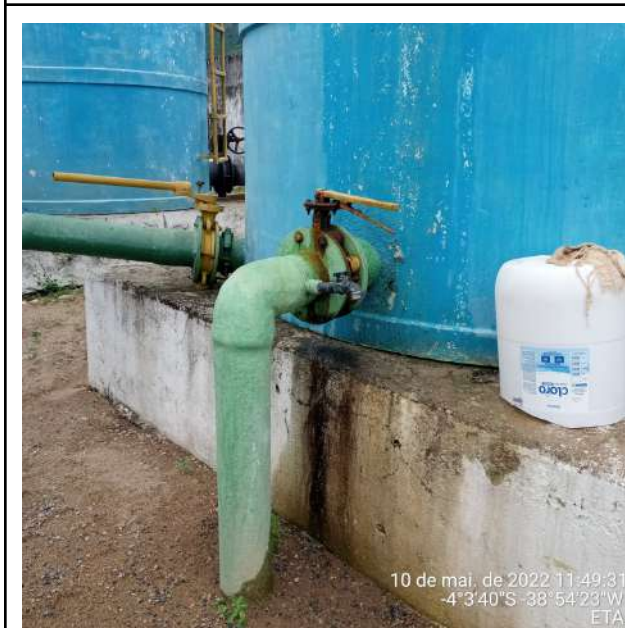
Foto 9 - ETA (Filtro): vazamento

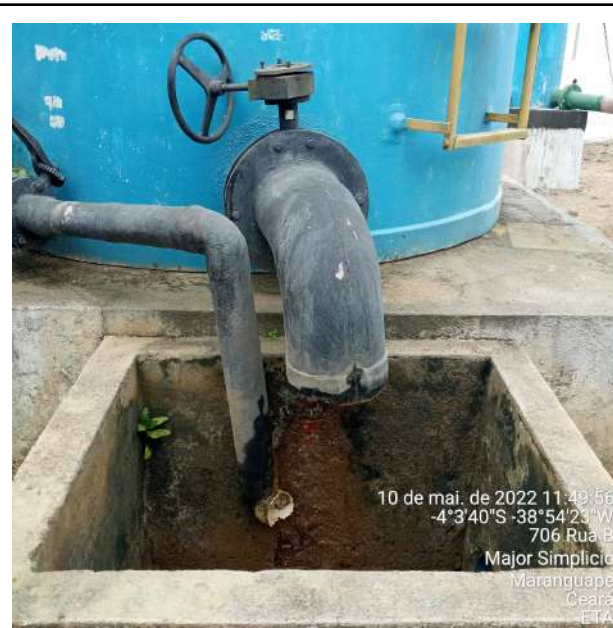
Foto 10 - ETA (Filtro): vazamento

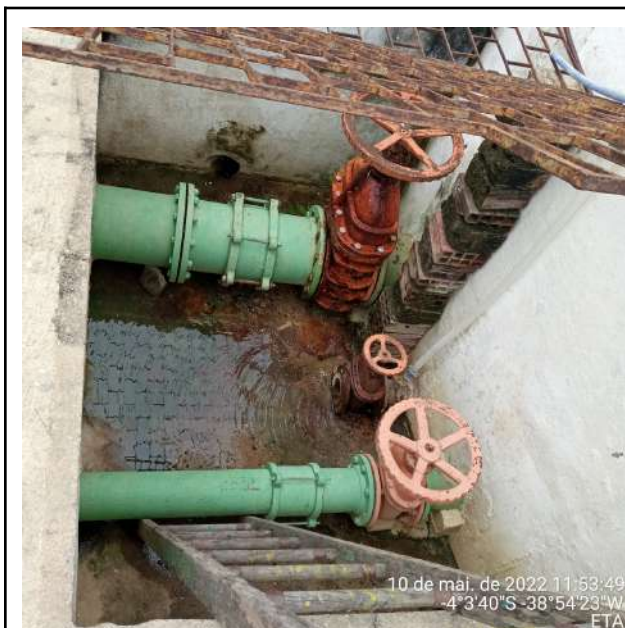
Foto 11 - RAP-01: vazamento.

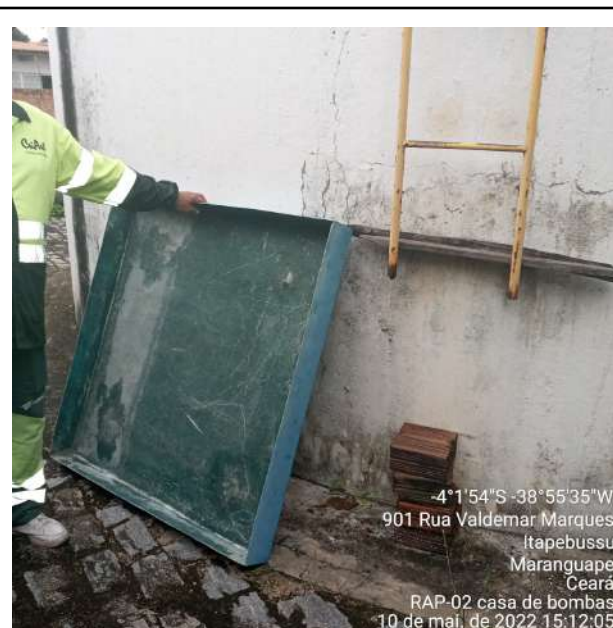
Foto 12 - RAP-02: tampa do reservatório fora do lugar.

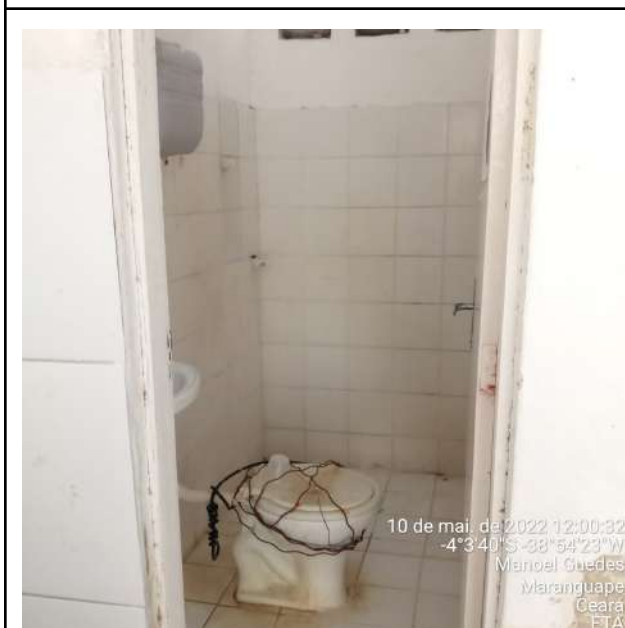
Foto 13 - ETA: banheiro interditado.

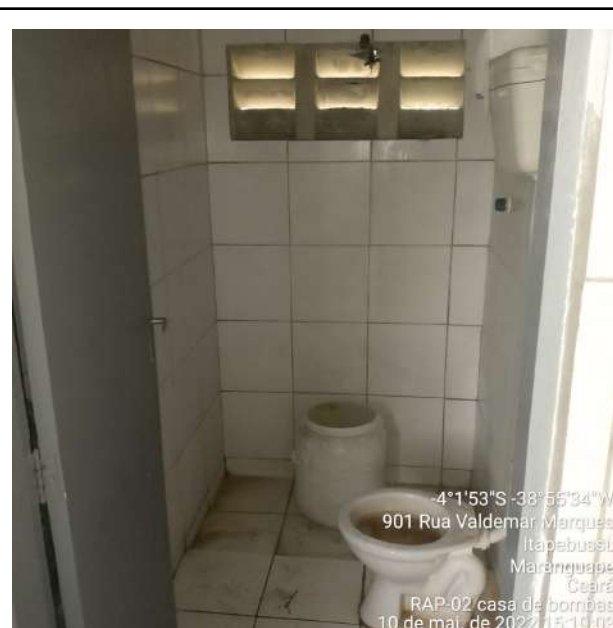
Foto 14 - RAP-02: banheiro da casa de apoio sem manutenção e limpeza.

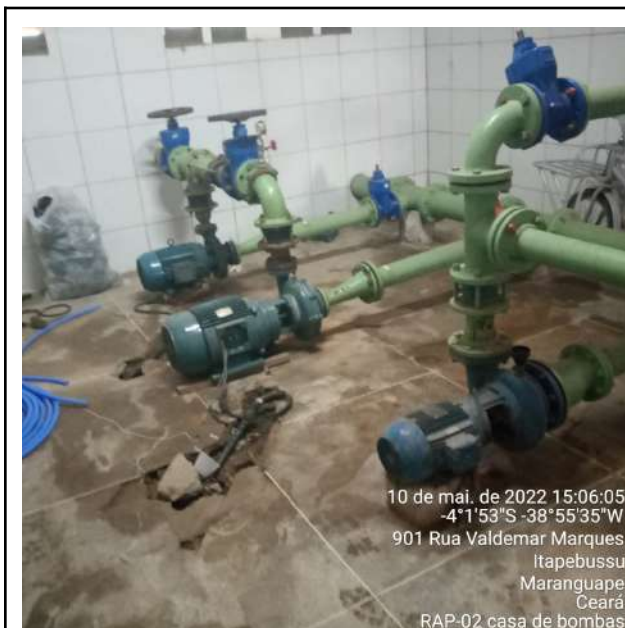
Foto 15 - RAP-02: piso danificado, instalações elétricas expostas e água acumulada na casa de bombas.

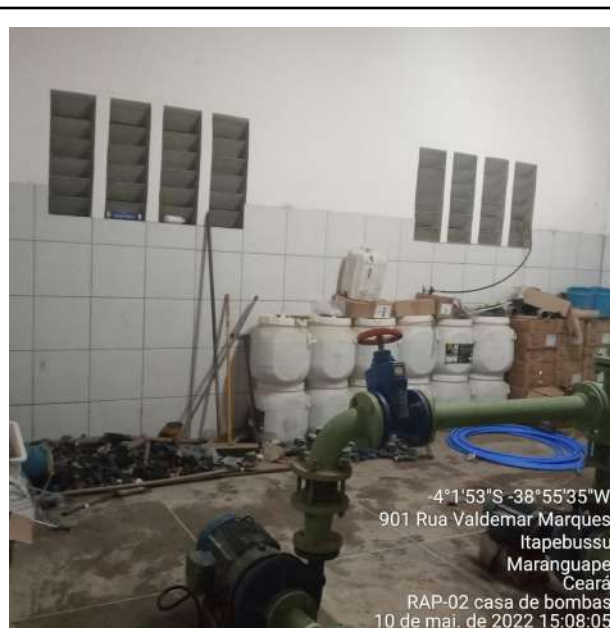
Foto 16 - RAP-02: materiais armazenados inadequadamente na casa de bombas.

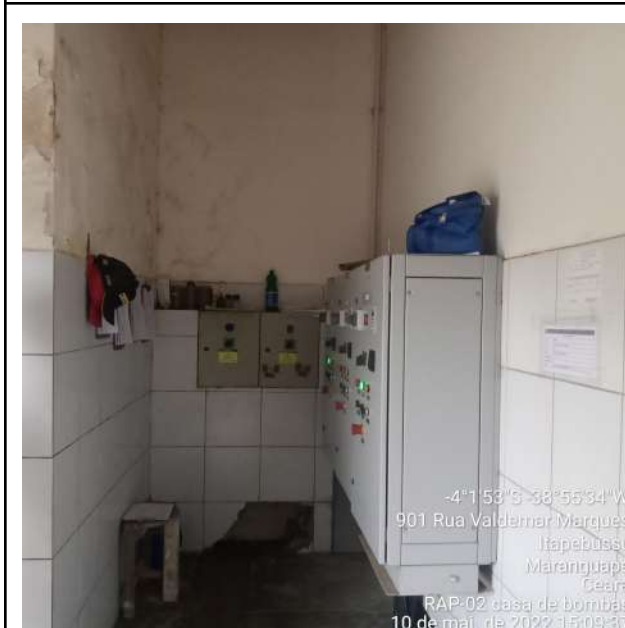
Foto 17 - RAP-02: material armazenado sobre os quadros de bombas.

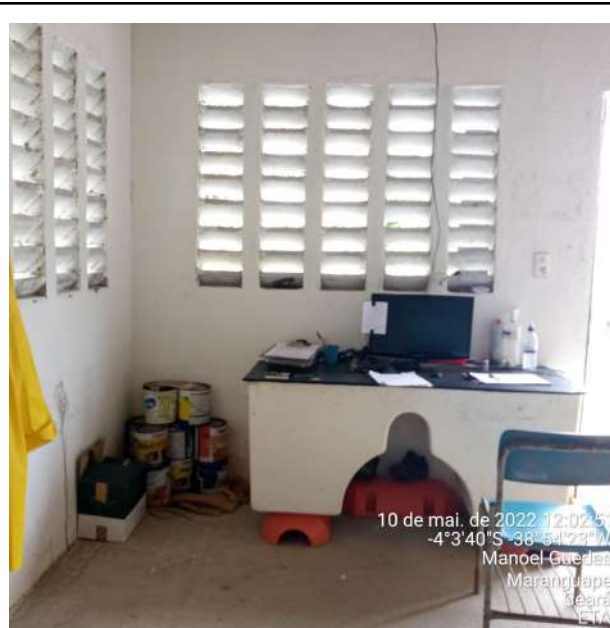
Foto 18 - ETA: sala de apoio dos operadores com infraestrutura precária e armazenamento improvisado.

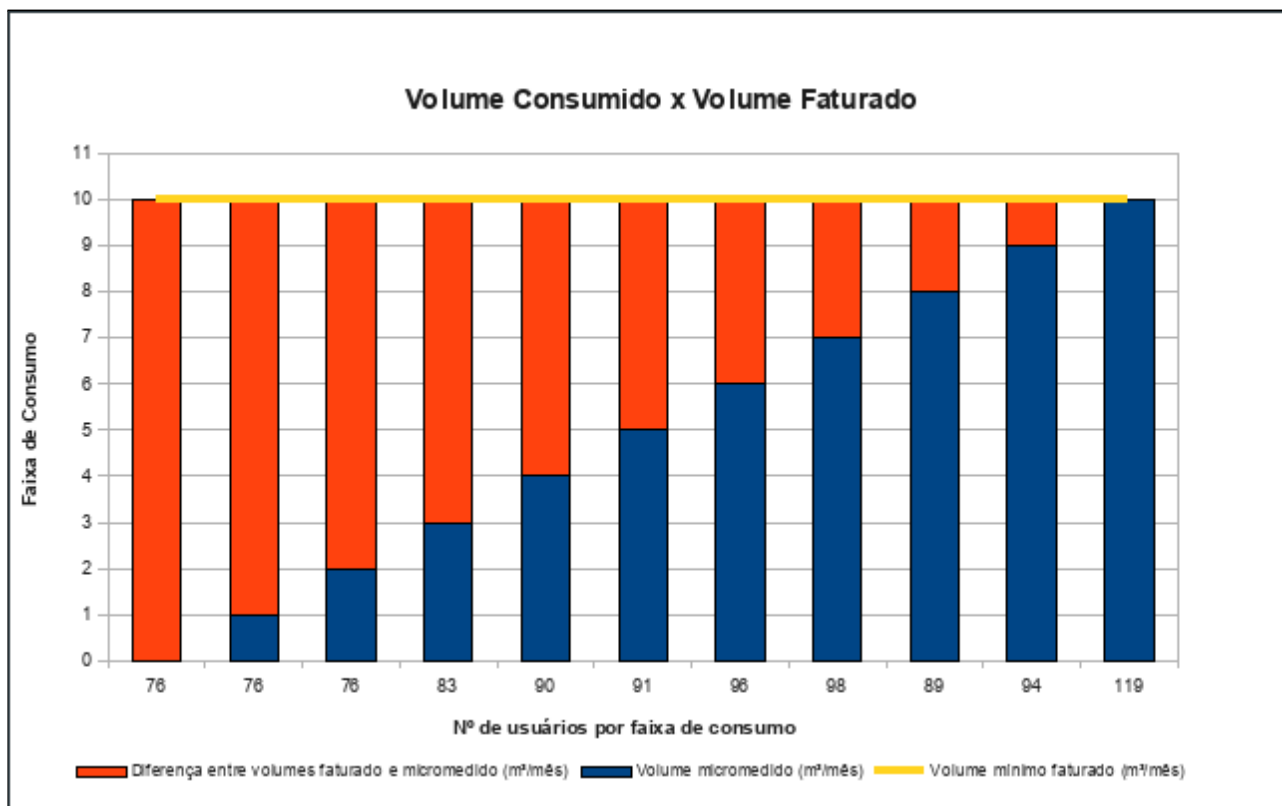
Figura 11 - Distribuição da média de usuários por faixa de consumo até 10 m³, do SAA da Localidade de Itapebussu, no período de janeiro a março/2022.

A análise da relação dos usuários com os consumos medidos e faturados do SAA da Localidade de Itapebussu, correspondendo a uma média de 1.262 inscrições, para os meses de janeiro/2022 a março/2022, demonstra que, em média, 871 unidades usuárias (69,05% das ligações medidas) consumiram menos de 10 m³, entretanto, foram faturados neste volume. Ou seja, na média mensal, estas unidades usuárias consumiram 4.112 m³ e pagaram 8.710 m³, isto é 4.598 m³ (52,79%) faturados a maior (**Quadro 3 e Figura 11**).

O faturamento não é feito pelo consumo real (micromedido).

Determinação D5 – A CAGECE deve realizar o faturamento dos usuários do SAA da Localidade de Itapebussu pelo consumo real, a partir de janeiro de 2022, e efetuar as devidas compensações dos valores cobrados a maior, em forma de créditos para os usuários, até que se comprove a normalidade da continuidade do abastecimento, visando corrigir as não conformidades descritas na constatação C5.

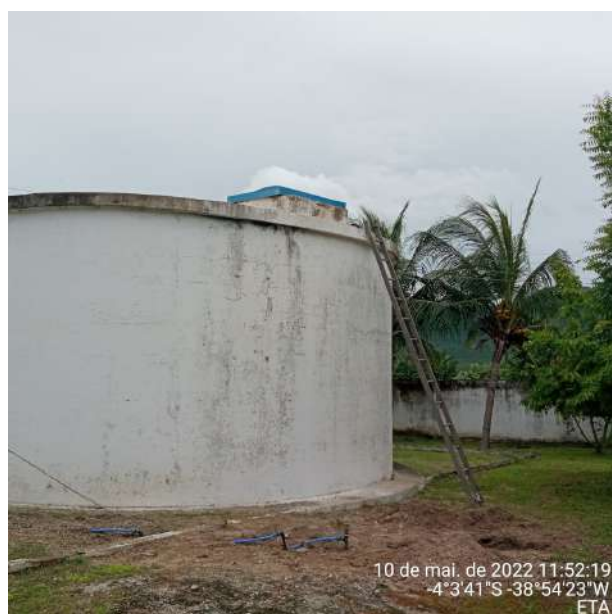
Foto 19 - RAP-01: ausência de escada sem gaiola de proteção.

R1 - A CAGECE deve providenciar escadas com gaiolas de proteção dos RAP-01, RAP-02 e RAP-03;

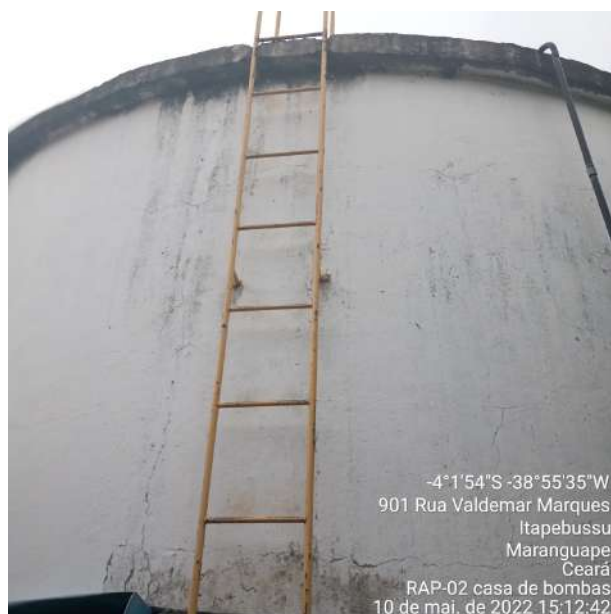
Foto 20 - RAP-02: escada sem gaiola de proteção.

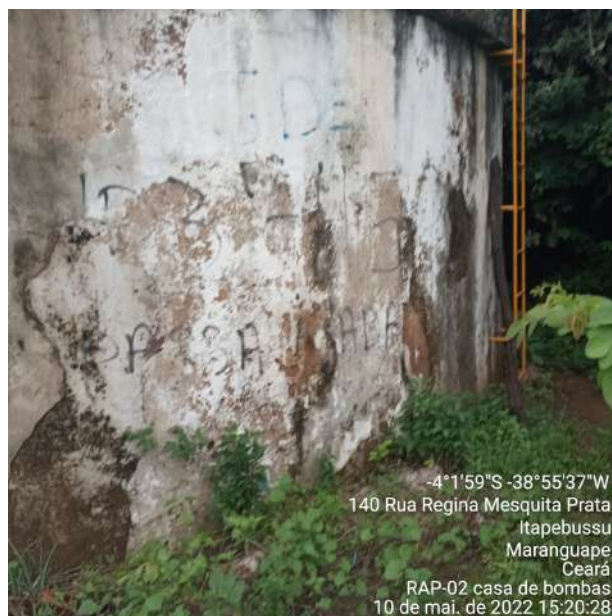
Foto 21 - RAP-03: escada sem gaiola de proteção.
