**RELATÓRIO DE FISCALIZAÇÃO**  
**RF/CSB/0018/2011**

Assunto: Fiscalização do Sistema de Abastecimento  
de Água do Município de Jaguaribara

**COORDENADORIA DE SANEAMENTO BÁSICO**

Fortaleza – CE  
Março/2011

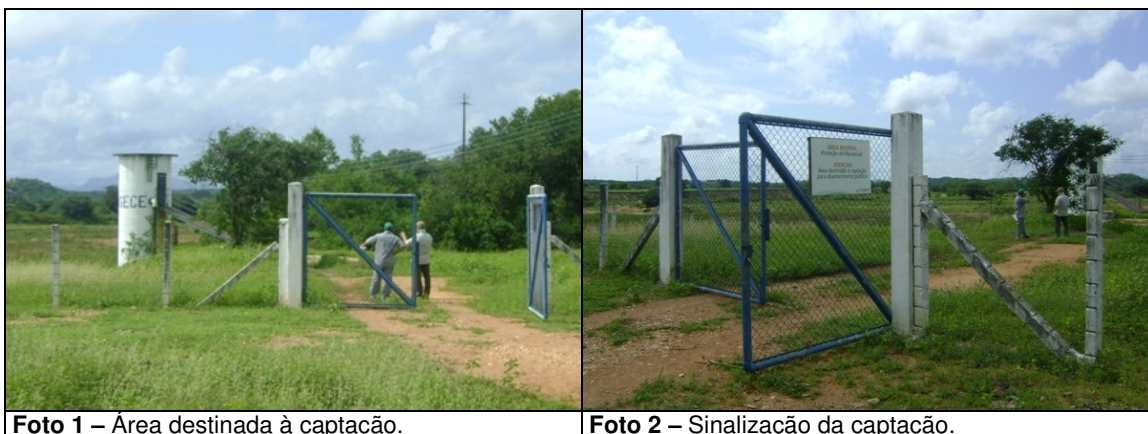
- De acordo com os RECOP's, esta unidade do sistema apresentou a seguinte ocorrência, nos meses de julho/2010 a dezembro/2010: *"Instalação elétrica de iluminação com defeito"*. Já no mês de dezembro/2010 a ocorrência apresentada foi: *"Bomba submersa parada por defeito"*. No ato da inspeção verificou-se que os problemas persistiam;
- A área da captação possui cerca de proteção e sinalização (**Fotos 1 e 2**).

Foto 1 – Área destinada à captação.

Foto 2 – Sinalização da captação.

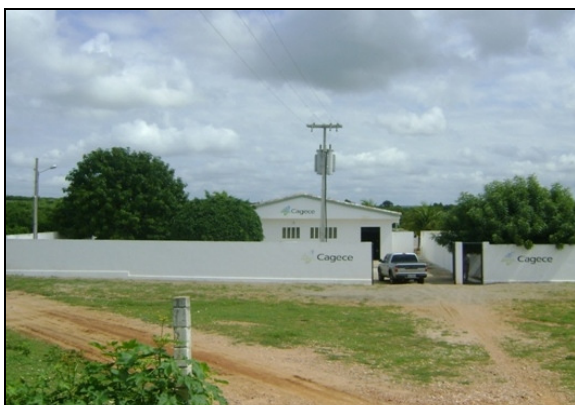
- A estação de tratamento está cercada, sinalizada e possui iluminação para trabalhos noturnos (**Foto 3**);
- No ato da inspeção, foi constatada que a Licença de Operação do SAA de Jaguaribara possui validade até 27/1/2012 (**Foto 4**).

Foto 3 – Entrada da ETA.

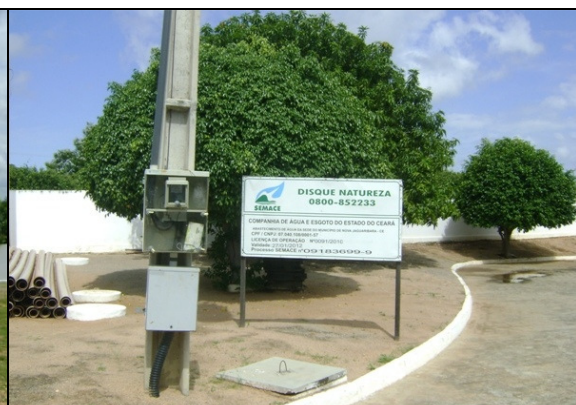
Foto 4 – Placa da licença de operação.

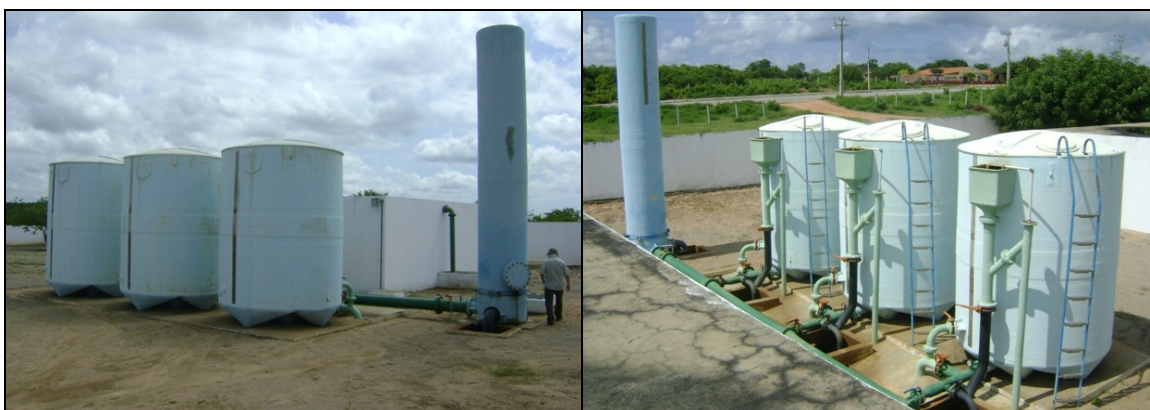
- De acordo com os RECOP's, esta unidade do sistema não apresentou ocorrências, no período de julho/2010 a dezembro/2010;
- No ato da inspeção, constatou-se que os registros de descarga e drenagem dos filtros 01, 02 e 03 apresentavam problemas de vedação (**Fotos 5 a 9**);
- Os filtros possuem macromedidor instalado para lavagem dos filtros, mas ainda não está em funcionamento (**Foto 10**).

Fotos 5 e 6 – Vistas dos filtros.

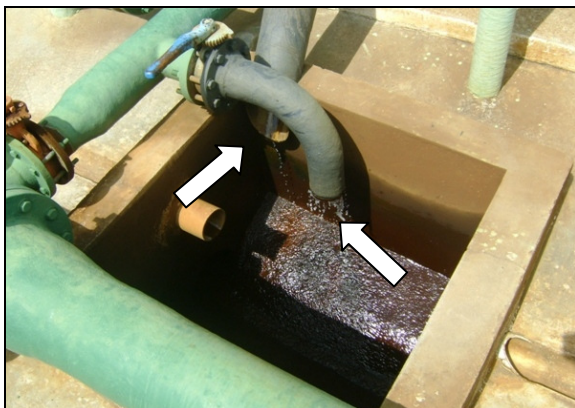
Foto 7 – Registros do filtro 01 com vazamento.

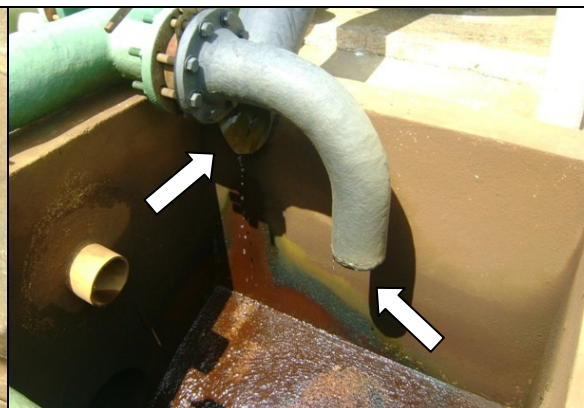
Foto 8 – Registros do filtro 02 com vazamento.

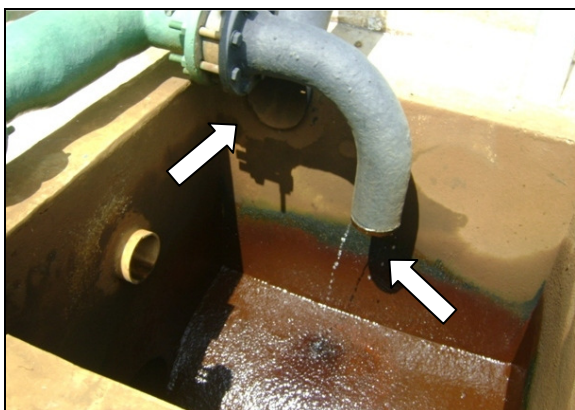
Foto 9 – Registros do filtro 03 com vazamento.

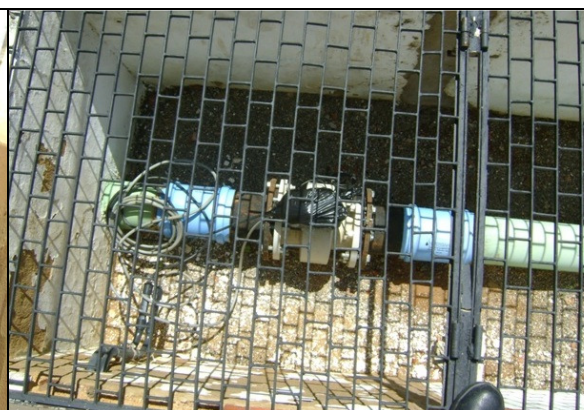
Foto 10 – Macromedidor para lavagem dos filtros.

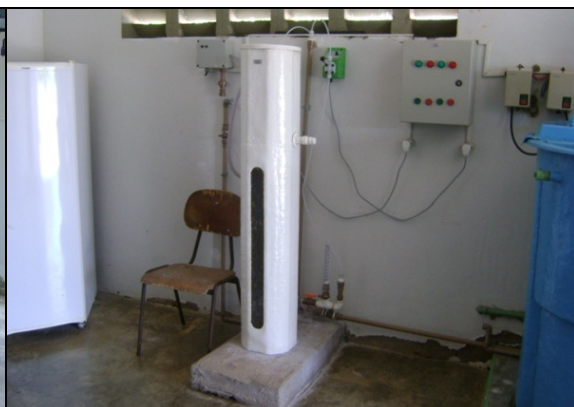
- De acordo com os RECOP's, esta unidade do sistema apresentou a seguinte ocorrência, referente à bomba dosadora da fábrica de cloro, no período de junho/2010 a novembro/2010: *"Bomba dosadora parada por defeito"*. No ato da inspeção verificou-se que o problema persistia;
- A casa de química possui edificação própria, na área da ETA (**Foto 11**);
- A casa de química não possui identificação;
- Os dosadores de polímero apresentavam bom estado de conservação e manutenção (**Foto 12**);
- O dosador de flúor foi instalado em junho/2009 e está parado desde dezembro/2010, devido ao vencimento do lote do produto. Não há previsão para o retorno de seu funcionamento (**Foto 13**);

**Foto 13** – Dosador de flúor.

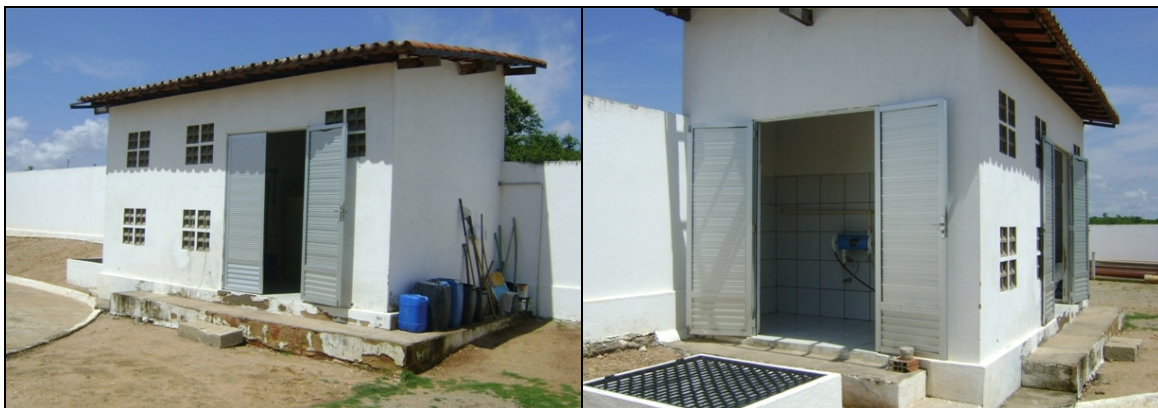
- A fábrica de cloro, localizada na área da ETA, também possui edificação própria e encontra-se paralisada desde março/2009, devido à problemas na bomba dosadora. Desde então tem servido como depósito de materiais e produtos químicos. Para a desinfecção está sendo utilizado cloro gasoso (**Fotos 14 a 17**);
- A fábrica de cloro não possui identificação;
- Os cilindros e o dosador de cloro gasoso apresentam boas condições de conservação e manutenção (**Fotos 18 e 19**);
- A casa de química possui kit de emergência e peças de reposição, para o caso de vazamento de cloro (**Foto 20**);
- O operador possui os EPI's necessários às suas atividades (**Foto 21**);
- Na casa de química existe extintor de incêndio, dentro do prazo de validade (**Foto 22**).

Fotos 14 e 15 – Vistas da fábrica de cloro.

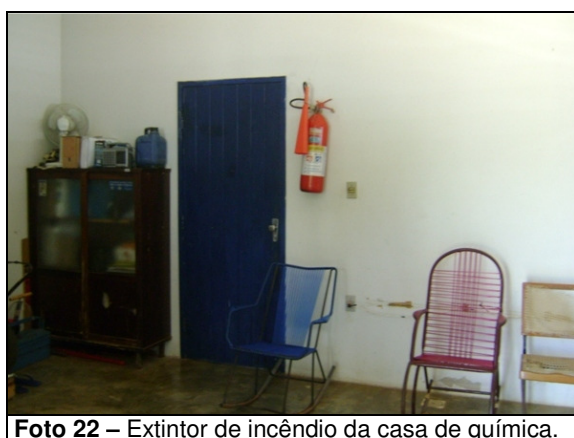
Foto 22 – Extintor de incêndio da casa de química.

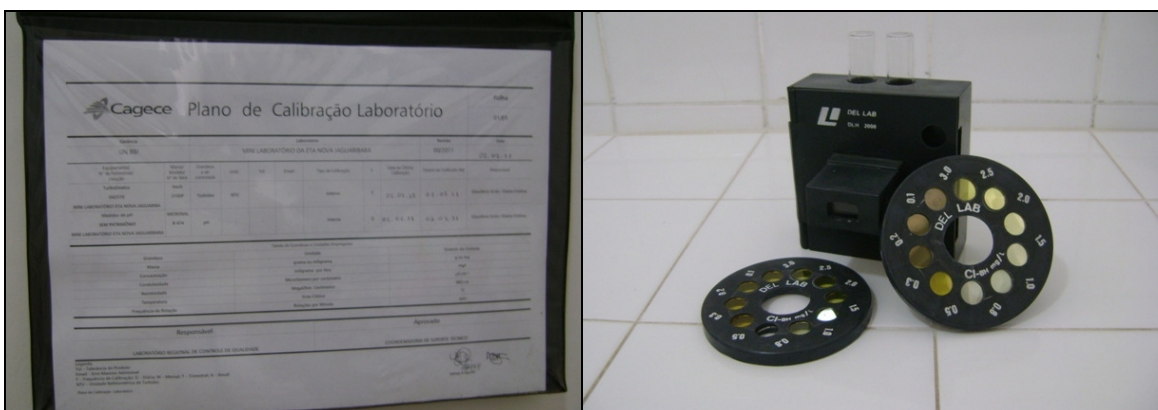
- De acordo com os RECOP's, esta unidade do sistema apresentou a seguinte ocorrência, no mês de dezembro/2010: *"Falta de equipamento para análise de pH"*. No ato da inspeção, verificou-se que o problema havia sido resolvido;
- O laboratório apresenta boas condições de conservação e manutenção (**Fotos 23 e 24**);
- No laboratório há registros da qualidade da água bruta e da água tratada (**Foto 25**);
- O laboratório possui turbidímetro e pHmetro. A ficha de controle de equipamentos indicava que a calibração estava sendo feita regularmente (**Fotos 26 e 27**);
- O disco comparador utilizado para a medição de cloro residual livre no laboratório da ETA apresenta como valor máximo 3,0mg/L. O operador conhece os procedimentos para diluição da amostra, caso a mesma exceda o valor máximo (**Foto 28**);

**Foto 28** – Clorímetro e discos comparadores.

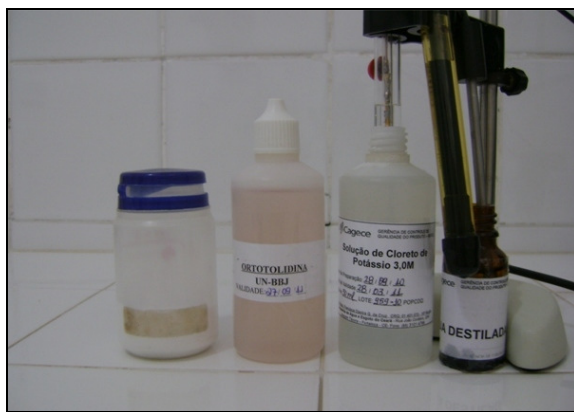
- O reagente (ortotolidina) estava identificado e dentro do prazo de validade, que é setembro/2011 (**Foto 29**).

Foto 29 – Reagente etiquetado.

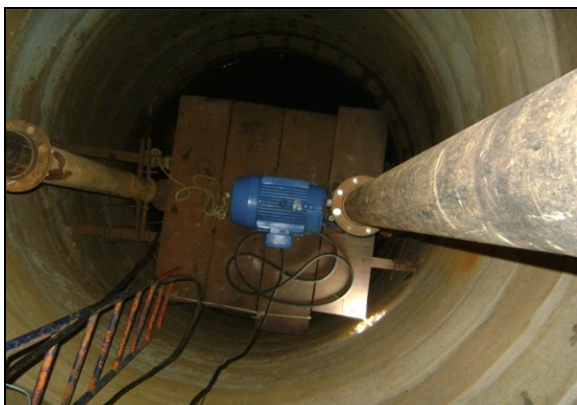
- A elevatória EEPA-01 está instalada no Poço Amazonas, às margens do Rio Jaguaribe. Possui edificação própria, mas não possui identificação. Não havia bomba reserva, pois a mesma foi levada para manutenção, com previsão de retorno para o final de março/2011 (**Fotos 30 e 31**);
- O quadro de comando da elevatória EEPA-01 apresenta bom estado de conservação e manutenção. Está instalado em edificação própria e possui horímetro, amperímetro e volímetro (**Fotos 32 e 33**).

Foto 30 – Elevatória EEPA-01.

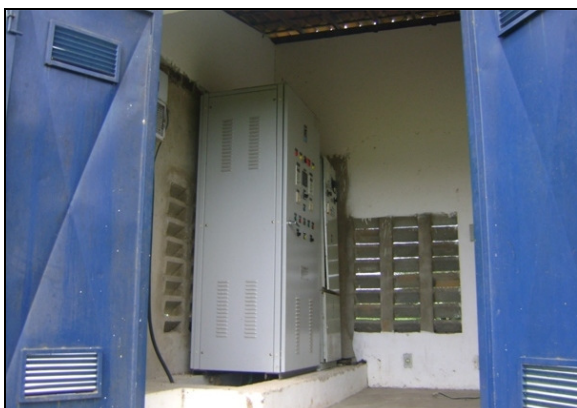
**Foto 32** – Quadro de comando da EEPA-01.

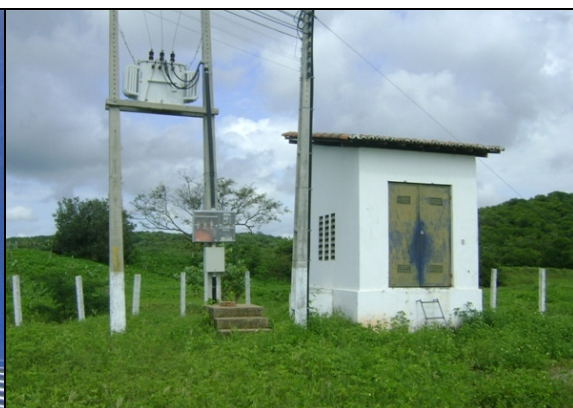
**Foto 33** – Prédio de abrigo do quadro de comando da EEPA-01.

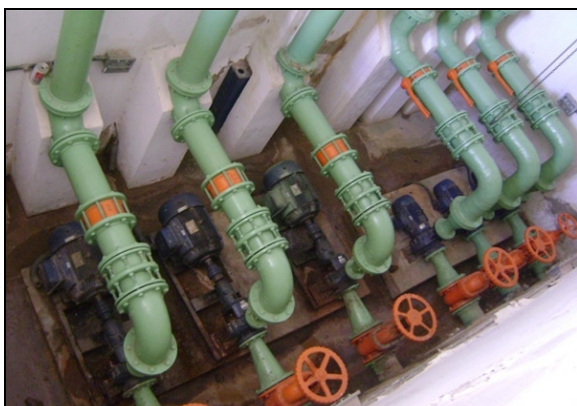
- As elevatórias EEAT-01 e EELF-01 apresentam bom estado de conservação e manutenção, mas não possuem identificação (**Foto 34**);
- Os quadros de comando das elevatórias EEAT-01 e EELF-01 apresentam bom estado de conservação e manutenção. Estão instalados em edificação própria, situada na ETA, e possuem horímetro, amperímetro e voltímetro (**Foto 35**).

**Foto 34** – Elevatórias EEAT-01 e EELF-01.

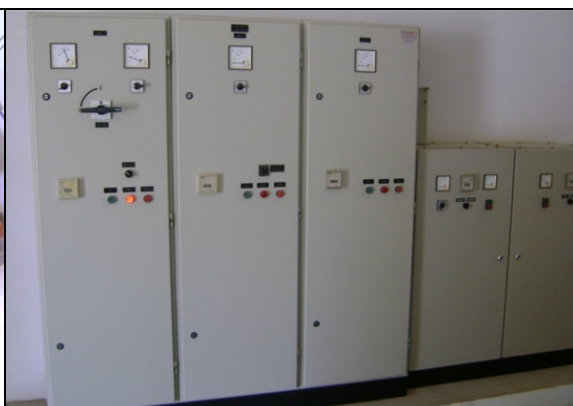
**Foto 35** – Quadro de comando das EEAT-01 e EELF-01.

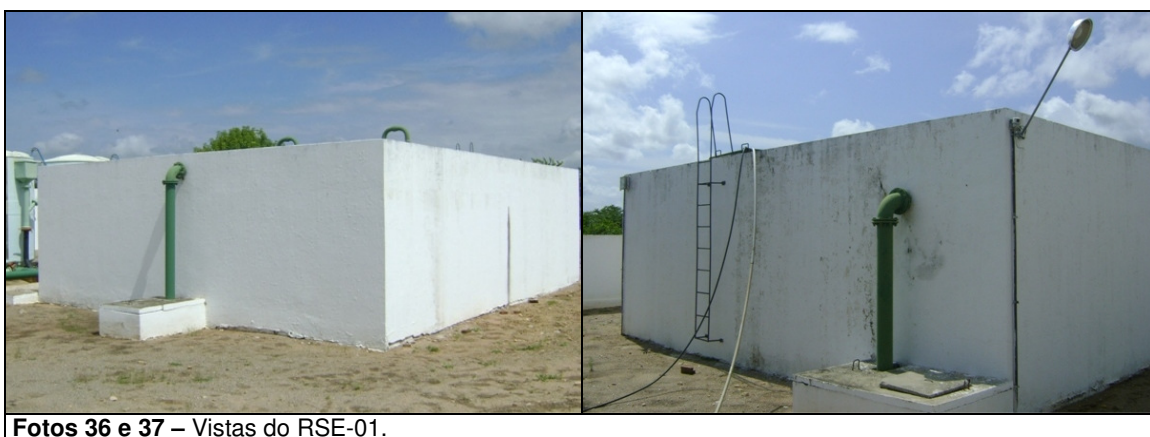
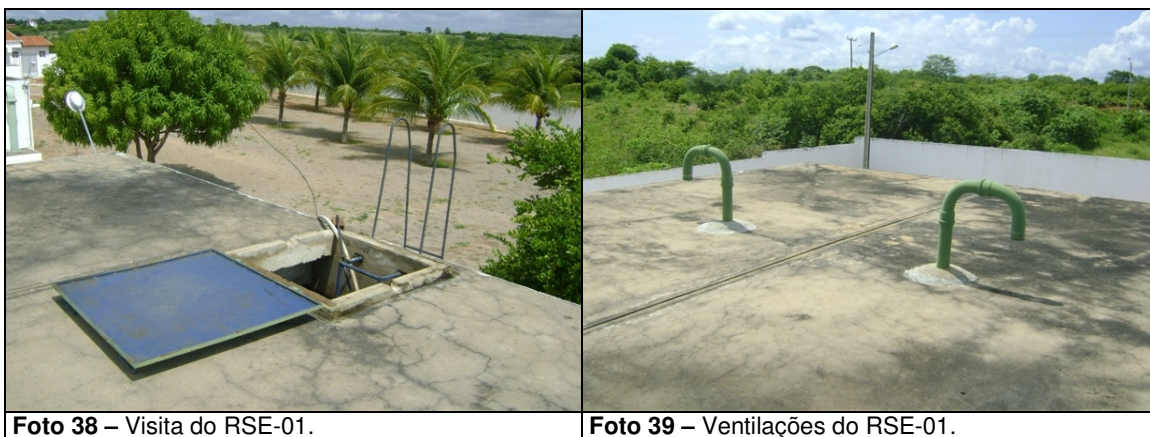
- O reservatório de reserva de água bruta, paralisado, não possui identificação (**Fotos 36 a 39**).

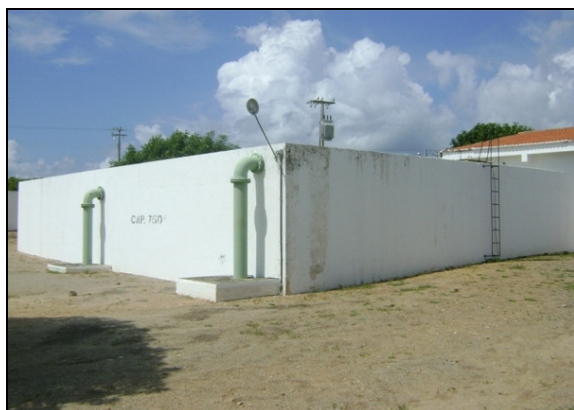
- Ausência de identificação (**Foto 40**);
- Acúmulo de água na laje de cobertura do reservatório (**Fotos 41 e 42**);
- Uma das tubulações de ventilação estava sem tela de proteção (**Foto 42**).

**Foto 40** – Vista do RSE-02.

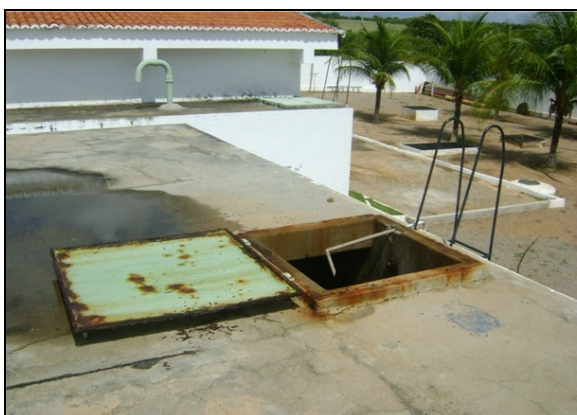
**Foto 41** – Visita do RSE-02.

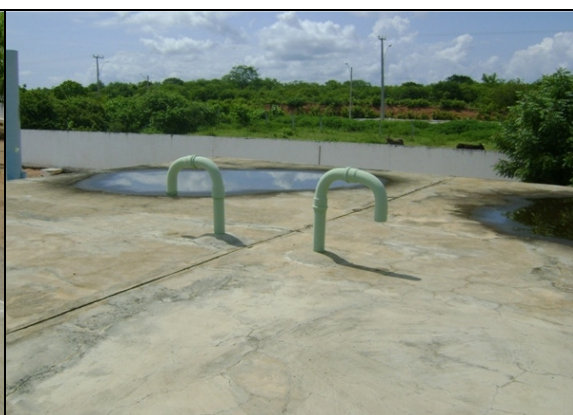
**Foto 42** – Ventilações do RSE-02.

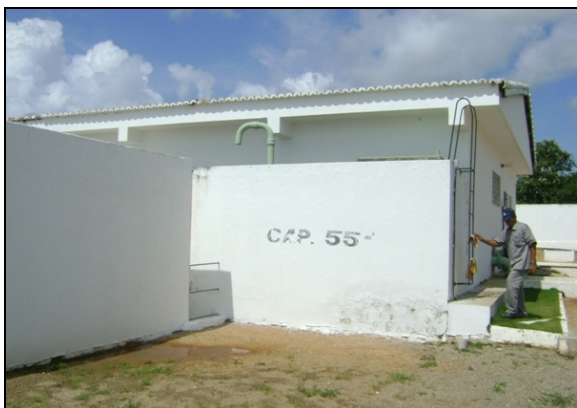
- No **Tanque de Reunião**, verificaram-se:
  - Ausência de identificação (**Foto 43**).
  - Tubulação de ventilação sem tela de proteção (**Foto 44**);
  - Parede do tanque com problemas de infiltração (**Fotos 45 e 46**).

**Foto 43** – Vista do Tanque de Reunião.

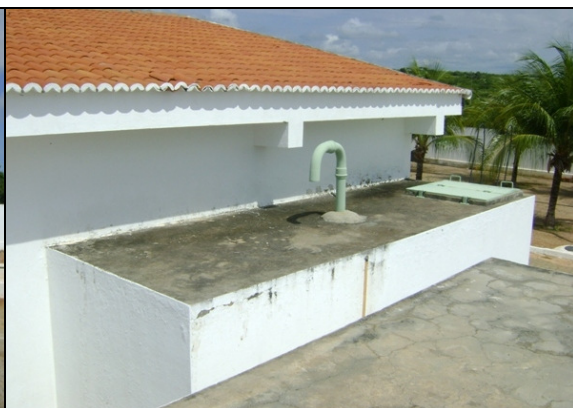
**Foto 44** – Ventilação e visita do Tanque de Reunião.

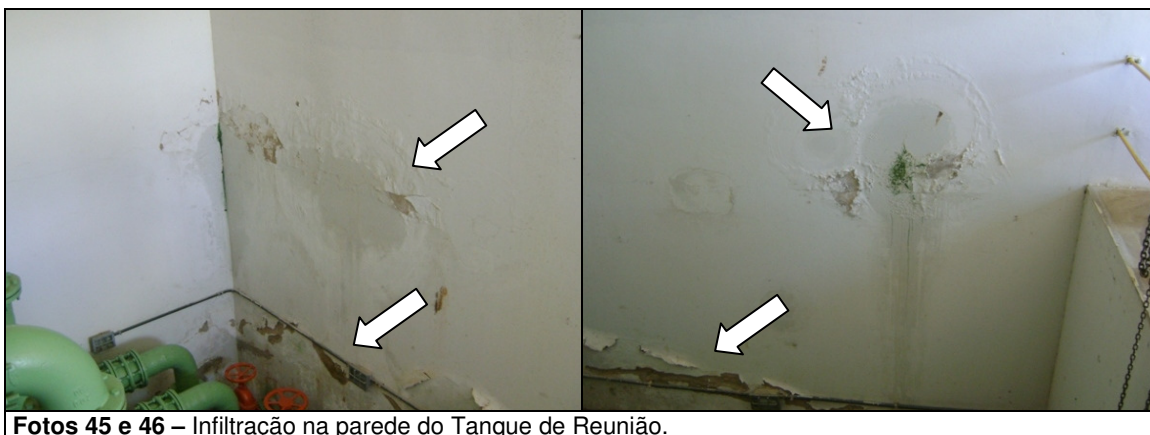
Fotos 45 e 46 – Infiltração na parede do Tanque de Reunião.

- Uma das tubulações de ventilação estava sem tela de proteção.
- c) No reservatório Tanque de Reunião, verificaram-se:
  - Ausência de identificação;
  - Tubulação de ventilação sem tela de proteção;
  - Parede do tanque com problemas de infiltração.
- d) No reservatório REL-01, verificaram-se:
  - Tubulações de ventilação sem tela de proteção;
  - Acúmulo de água na laje de cobertura do reservatório.
- e) Não há registro da última limpeza nos reservatórios, referente ao ano de 2010.

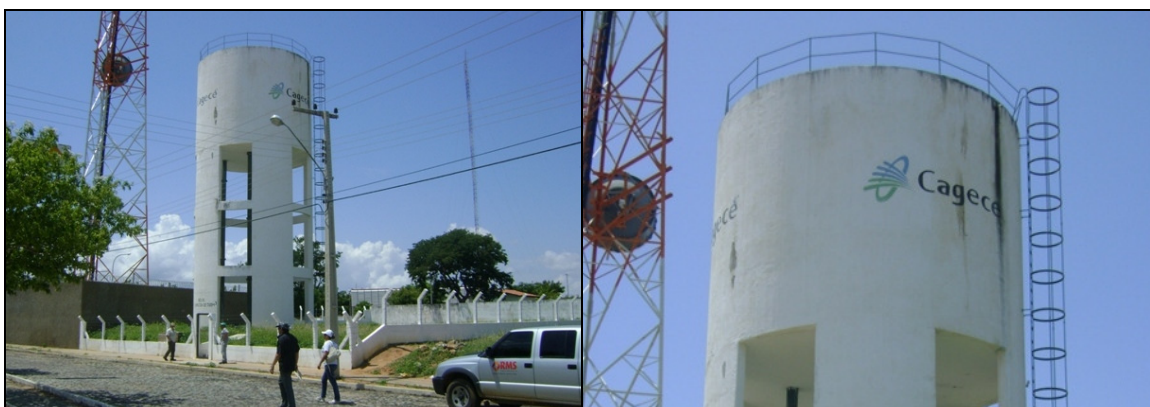
problema de infiltração do RSE-01 havia sido resolvido, já o problema da ausência de controle de nível do REL-01, persistia.

- No **REL-01**, verificaram-se:
  - Ausência de controle de nível (**Fotos 47 e 48**);
  - Tubulações de ventilação sem tela de proteção (**Fotos 49 e 50**);
  - Acúmulo de água na laje de cobertura do reservatório (**Fotos 49 a 51**).

Fotos 47 e 48 – Vistas do REL-01.

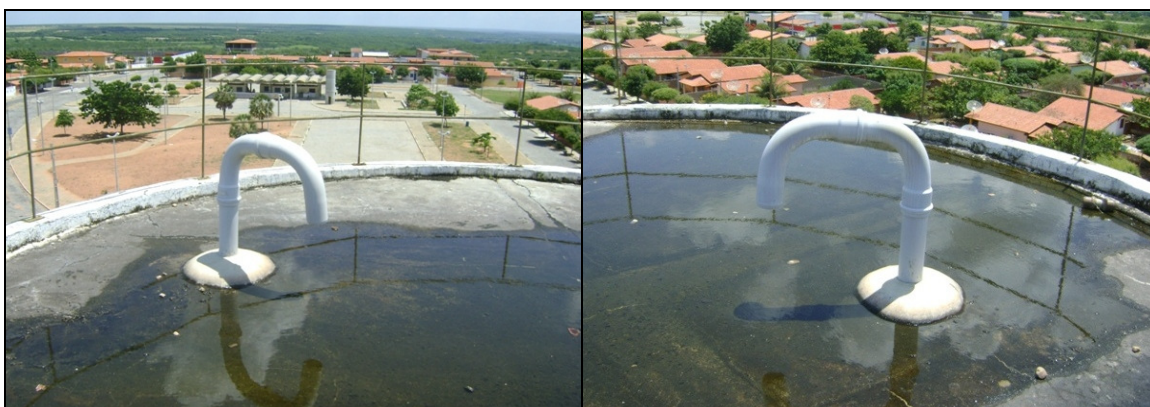
Fotos 49 e 50 – Ventilações do REL-01.

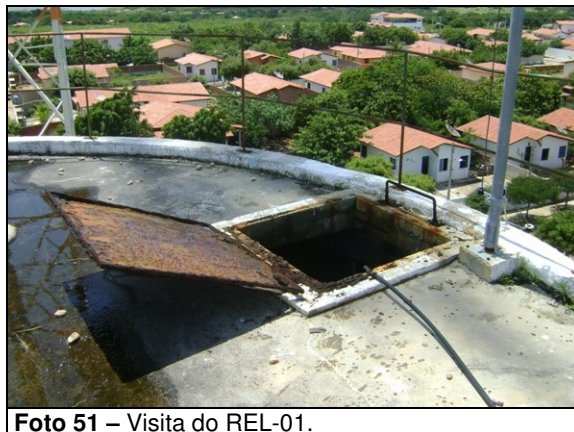
Foto 51 – Visita do REL-01.

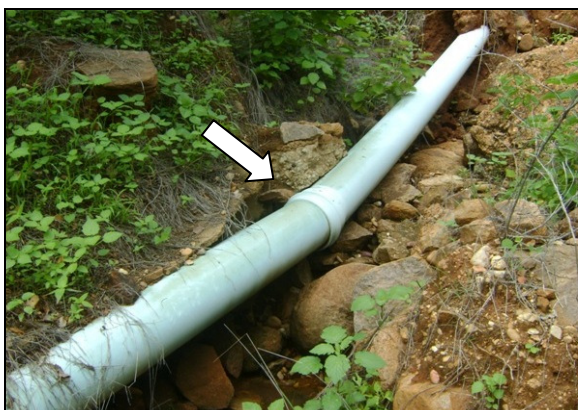
- De acordo com os RECOP's, esta unidade do sistema apresentou a seguinte ocorrência, no período de julho/2010 a dezembro/2010: "*Adutora de água bruta com parte da tubulação exposta pela erosão*". No ato da inspeção verificou-se que o problema persistia (**Fotos 52 e 53**);
- A adutora de água bruta não possui macromedidor instalado;
- A adutora de água tratada possui um macromedidor instalado na saída da ETA, que não funciona (**Foto 54**).

Foto 52 – Adutora de água bruta exposta.

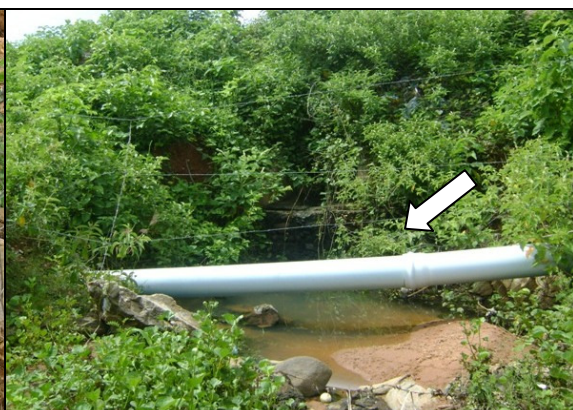
Foto 53 – Adutora de água bruta exposta.

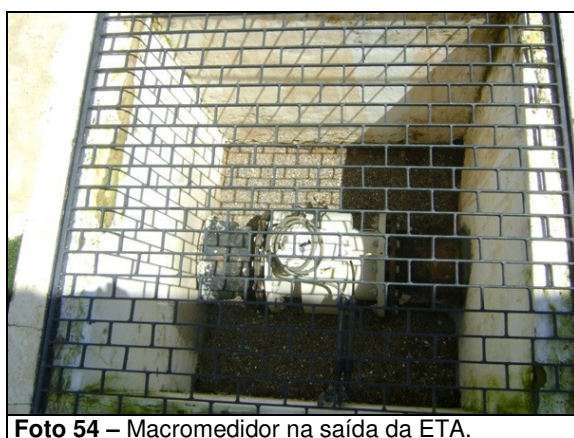
Foto 54 – Macromedidor na saída da ETA.

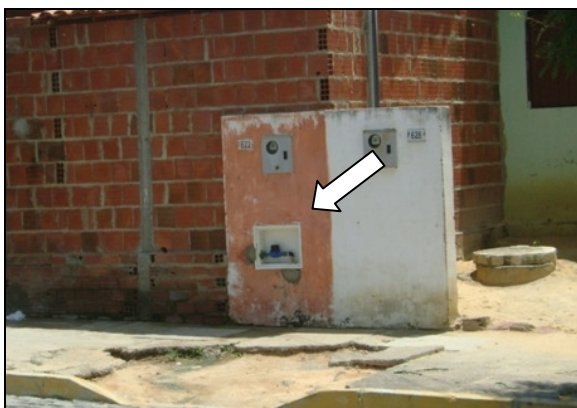
- Verificou-se também que algumas caixas de hidrômetro não possuem tampa (**Fotos 57 e 58**);
- Na rede de distribuição existem 18 (dezoito) registros de descarga. Não foi informada a quantidade de registros de manobra. Foram visitados 8 (oito) registros de descarga e 1(um) de manobra, constatando-se que todos apresentavam bom estado de conservação e manutenção (**Fotos 59 a 66**).

**Foto 57** – Caixa de hidrômetro sem tampa, na Av. Maria Diorgenes, Centro.

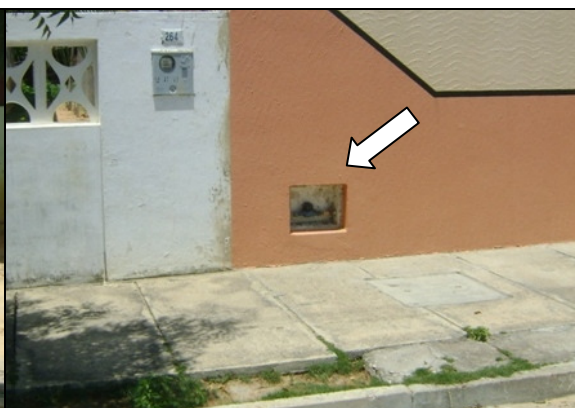
**Foto 58** – Caixa de hidrômetro sem tampa, na Rua Zé Parente, Centro.

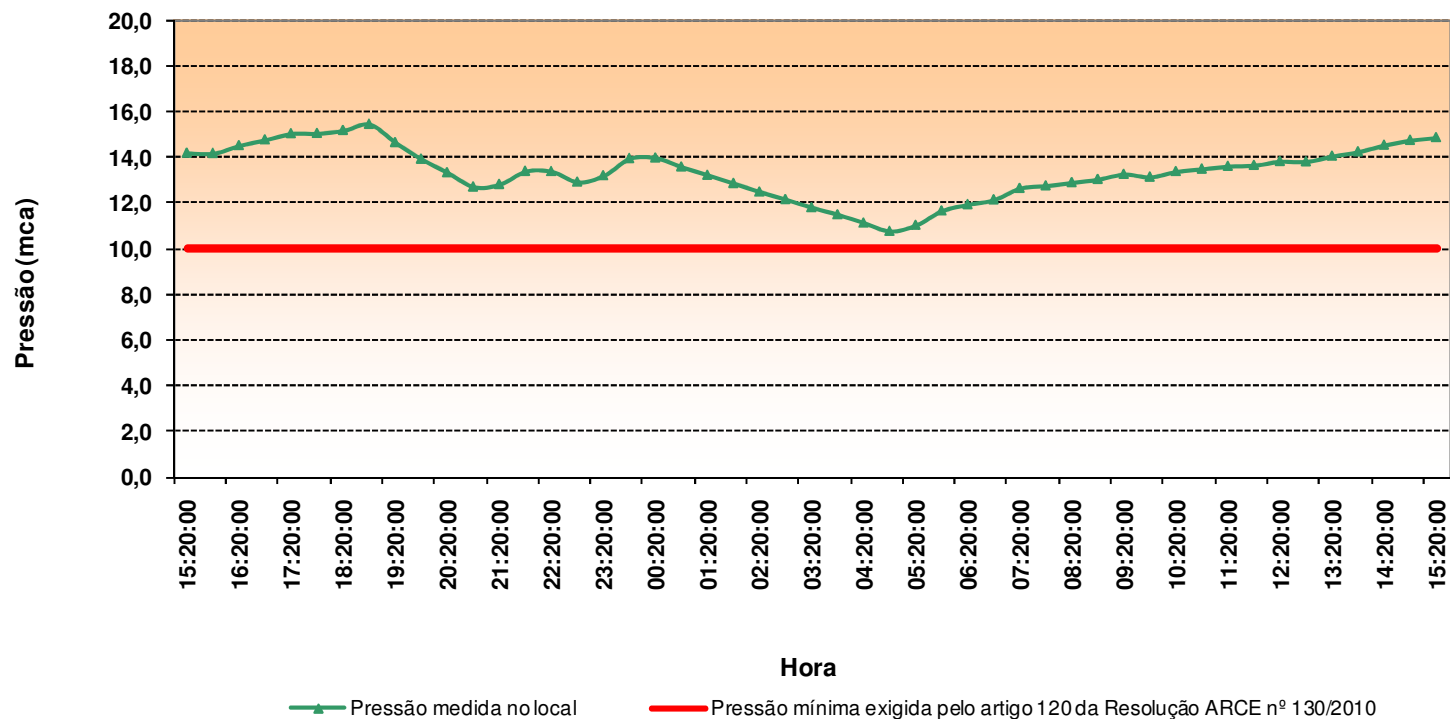
**Gráfico 1** – Monitoramento da pressão com instalação às 15:20h do dia 2/2/2011, e retirada às 15:20h do dia 3/2/2011, do aparelho *datalogger*, instalado na Rua Major Diorgenes, 417 – Centro.

- A ARCE realizou medição contínua de pressão disponível na rede de distribuição, com a instalação do aparelho *Datalogger* às 15:20h do dia 2/2/2011, e retirada às 15:20h do dia 3/2/2011, em uma residência localizada na Rua Major Diorgenes, 417 – Centro.
- Constatou-se, neste domicílio, pressão média de 13,4mca, com picos mínimo e máximo de 10,8 e 15,4mca, respectivamente, estando, portanto, dentro da faixa de 10 a 50mca, prevista no artigo 120 da Resolução ARCE nº 130/2010.

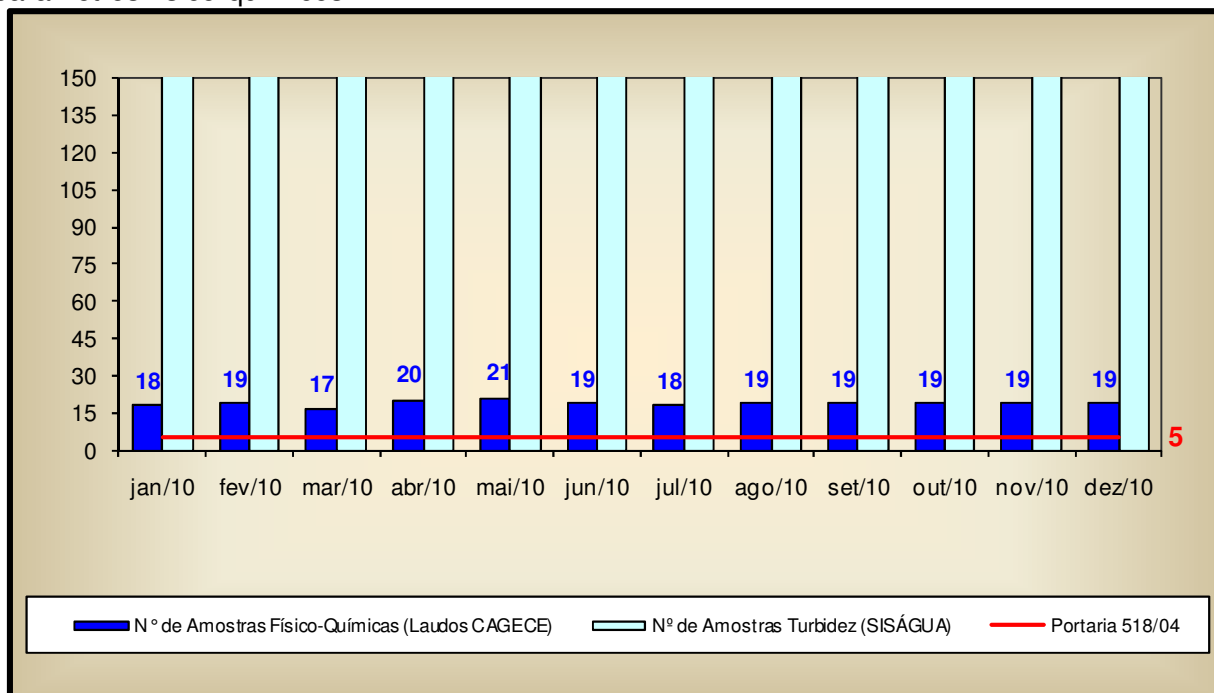
**Gráfico 2** – Avaliação do Monitoramento da Qualidade da ÁGUA TRATADA realizado pela CAGECE na rede de distribuição do SAA de Jaguaribara, no período de janeiro/2010 a dezembro/2010, conforme Portaria MS 518/04, referente ao número de amostras dos parâmetros físico-químicos.

- Uma análise quantitativa dos laudos físico-químicos fornecidos pela CAGECE, no período de janeiro/2010 a dezembro/2010 (fls. 161 a 484 do Processo PCSB/CSB/0002/2011), e do número de amostras realizadas para análises físico-químicas apresentadas no SISÁGUA, provenientes de amostras coletadas na rede de distribuição, no período de janeiro/2010 a dezembro/2010 (fls. 125 a 160 do Processo PCSB/CSB/0002/2011), demonstra que a CAGECE atendeu o plano de amostragem mínimo exigido pela Portaria MS 518/2004 (**Gráfico 2**).

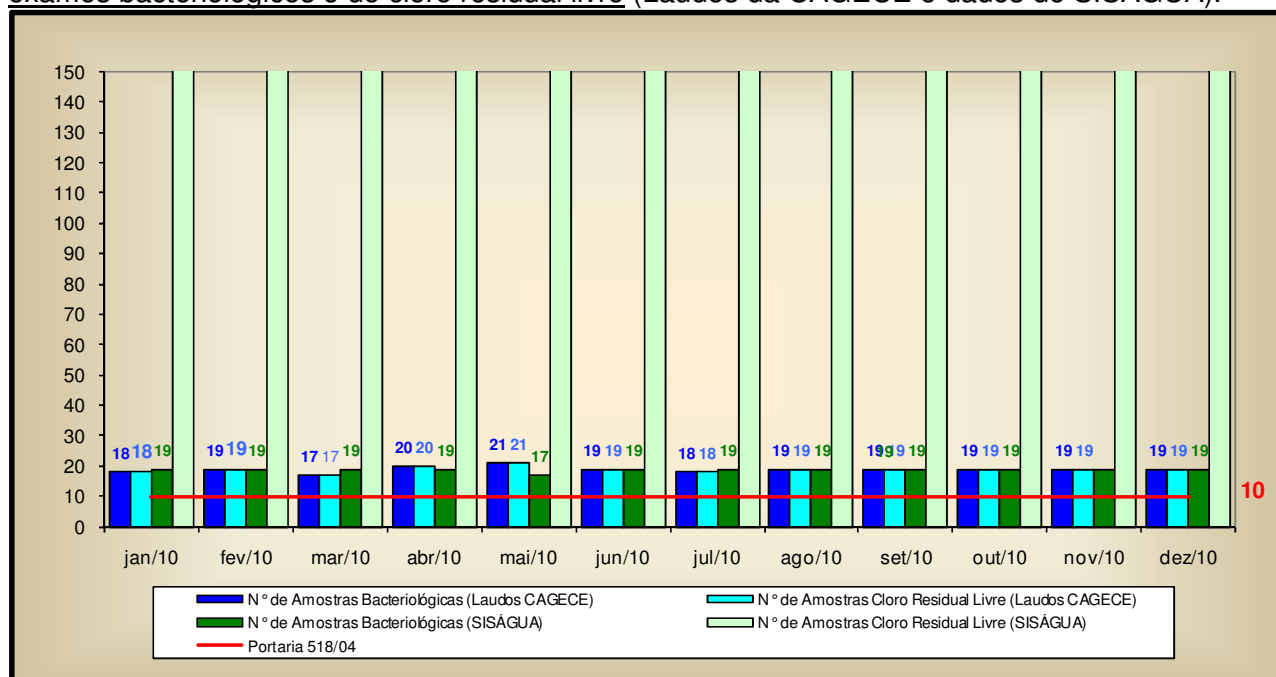
- Uma análise quantitativa dos laudos fornecidos pela CAGECE, no período de janeiro/2010 a dezembro/2010 (fls. 161 a 484 do Processo PCSB/CSB/0002/2011) e do número de amostras realizadas, apresentadas pelo SISÁGUA (fls. 125 a 160 do Processo PCSB/CSB/0002/2011), com relação aos exames bacteriológicos e às análises do cloro residual livre, provenientes de amostras coletadas na rede de distribuição, no período de janeiro/2010 a dezembro/2010, demonstra que a CAGECE atendeu o plano de amostragem mínimo exigido pela Portaria MS 518/2004 (**Gráfico 3**).
