**RELATÓRIO DE FISCALIZAÇÃO
RF/CSB/0018/2013**

Assunto: Fiscalização do Sistema de Abastecimento
de Água do Município de Milagres

COORDENADORIA DE SANEAMENTO BÁSICO

Fortaleza – CE
Julho/2013

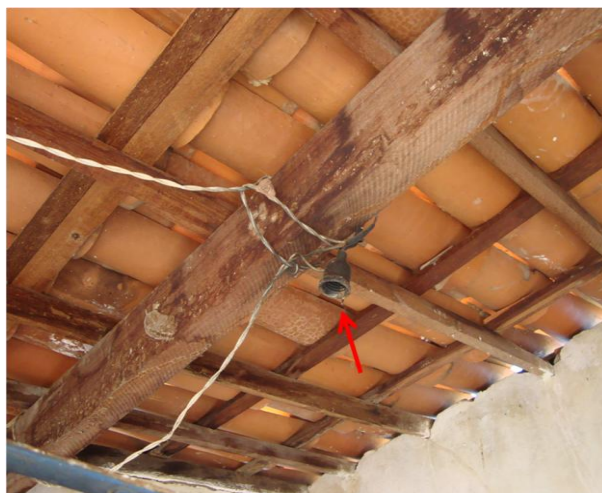
- a) Ausência de iluminação externa nos poços PT-01, PT-02, PT-03 e PT-04, e iluminação interna no PT-02 (Anexo I, item 1.1 - I – 3);
- b) O quadro de comando do poço PT-04 não possui amperímetro nem voltímetro (Anexo I, item 1.1 - I – 8);
- c) A elevatória *booster* 01 não possui bomba reserva instalada (Anexo I, item 1.4 - II - 4);
- d) Ausência de dispositivo de medição de nível e controle de nível no reservatório REL-01 (Anexo I, itens 1.5 - II – 11 e 1.5 - II - 12).

Foto 8 – PT-02 sem luminária.

Determinação D1 - A CAGECE deve cumprir as normas técnicas e os procedimentos estabelecidos para implantação das instalações dos sistemas de abastecimento de água, visando corrigir as não conformidades descritas na constatação C1.

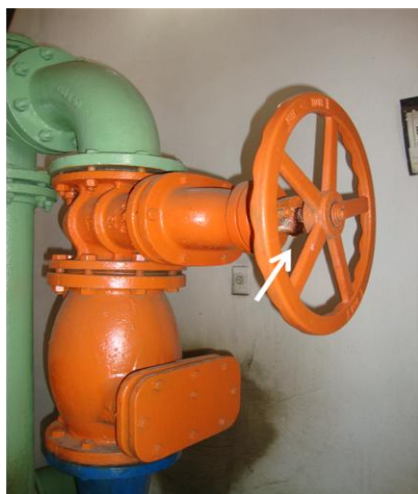
- a) Os poços PT-02 e PT-03 não estão identificados (Anexo I, item 1.1 - I - 1);
- b) Os poços PT-01 e PT-03 não possuem portão de acesso e ficam localizados em terrenos particulares (Anexo I, itens 1.1 - I – 2 e 1.1 – I - 5);
- c) O registro da EE-06 apresenta vazamento (Anexo I, item 1.4 - III - 1);

Foto 38 – Registro com vazamento.

Determinação D2 - A CAGECE deve realizar operação e manutenção adequada das unidades integrantes dos sistemas de abastecimento de água, visando corrigir as não conformidades descritas na constatação C2.

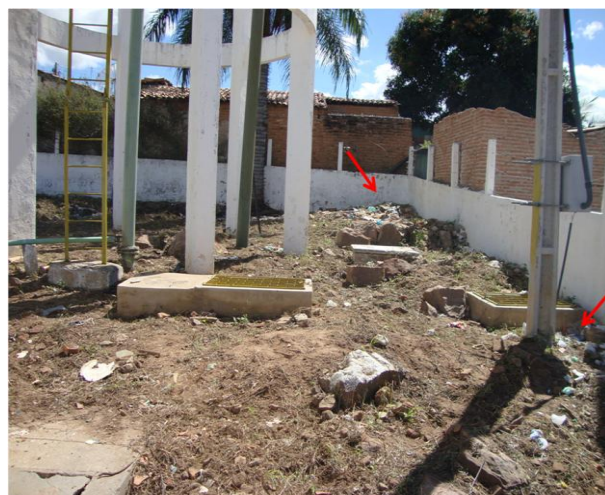
- d) A área interna do REL-01 apresenta acúmulo de resíduos sólidos (Anexo I, item 1.5 - I - 2);
- e) O reservatório REL-01 não possui identificação e sua estrutura apresenta armadura exposta (Anexo I, item 1.5 - II - 1);
- f) A última limpeza nos reservatórios foi realizada em agosto de 2012, portanto há mais de 6 meses (Anexo I, item 1.5 - II - 15);
- g) A caixa de proteção do registro de descarga do RAP-01 não possui tampa ou grade de proteção (Anexo I, item 1.5 - II - 17);
- h) O cadastro técnico da rede de distribuição está desatualizado (Anexo I, item 1.6 - I - 1);
- i) O registro de descarga da Rua Sebastião Nunes Pereira está sem caixa de proteção (Anexo I, item 1.6 - V - 3).

Foto 50 – REL-01: área com acúmulo de resíduos sólidos.

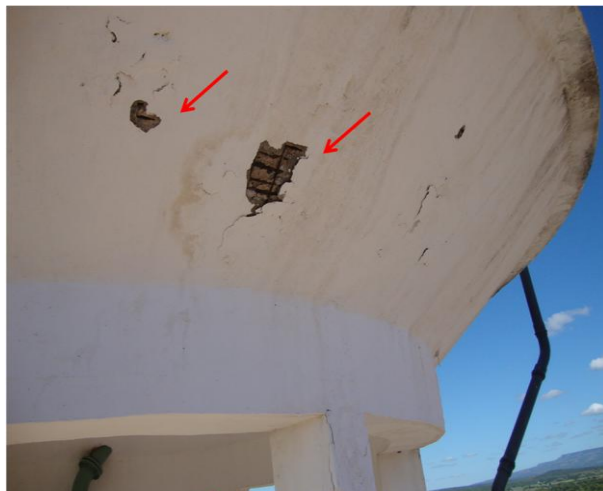
Foto 54 – REL-01: estrutura com armadura exposta.

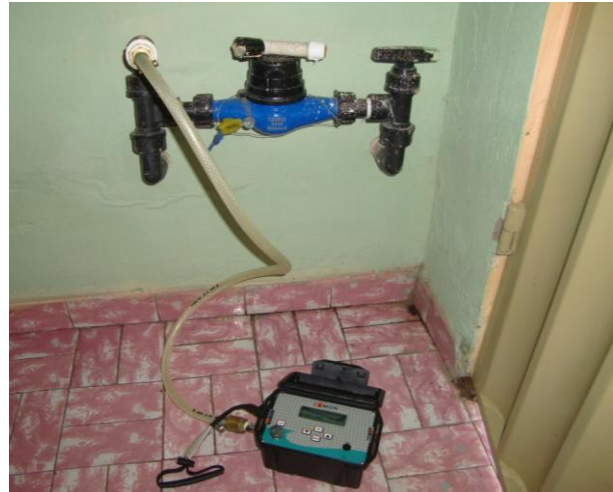
- a) A ARCE realizou medição contínua de pressão disponível na rede de distribuição, com a instalação do aparelho *Datalogger* às 16:30 horas do dia 15/07/2013 e retirada às 16:00 horas do dia 16/07/2013, em uma residência localizada na Rua Pedro Furtado de Lacerda, nº 1.114, Centro. Constatou-se descontinuidade neste domicílio, com pressão média 16,31 mca e picos mínimo e máximo de 0,40 e 24,50 mca, respectivamente (Anexo I, item 1.6 - III - 1);
- b) O abastecimento não é contínuo, são feitas manobras em 3 (três) setores diariamente na RDA de Milagres no horário de 17:00h às 22:00h. Ademais, foi constatado na Av. Santos Dumont – Centro, a falta de água no ponto de medição (Anexo I, item 1.6 - III - 2)

Foto 65 – Medição de pressão com instalação às 16:30h do dia 15/07/13 e retirada às 16:00h do dia 16/06/13, com aparelho *datalogger* na Rua Pedro Furtado de Lacerda, nº 1.114, Centro.

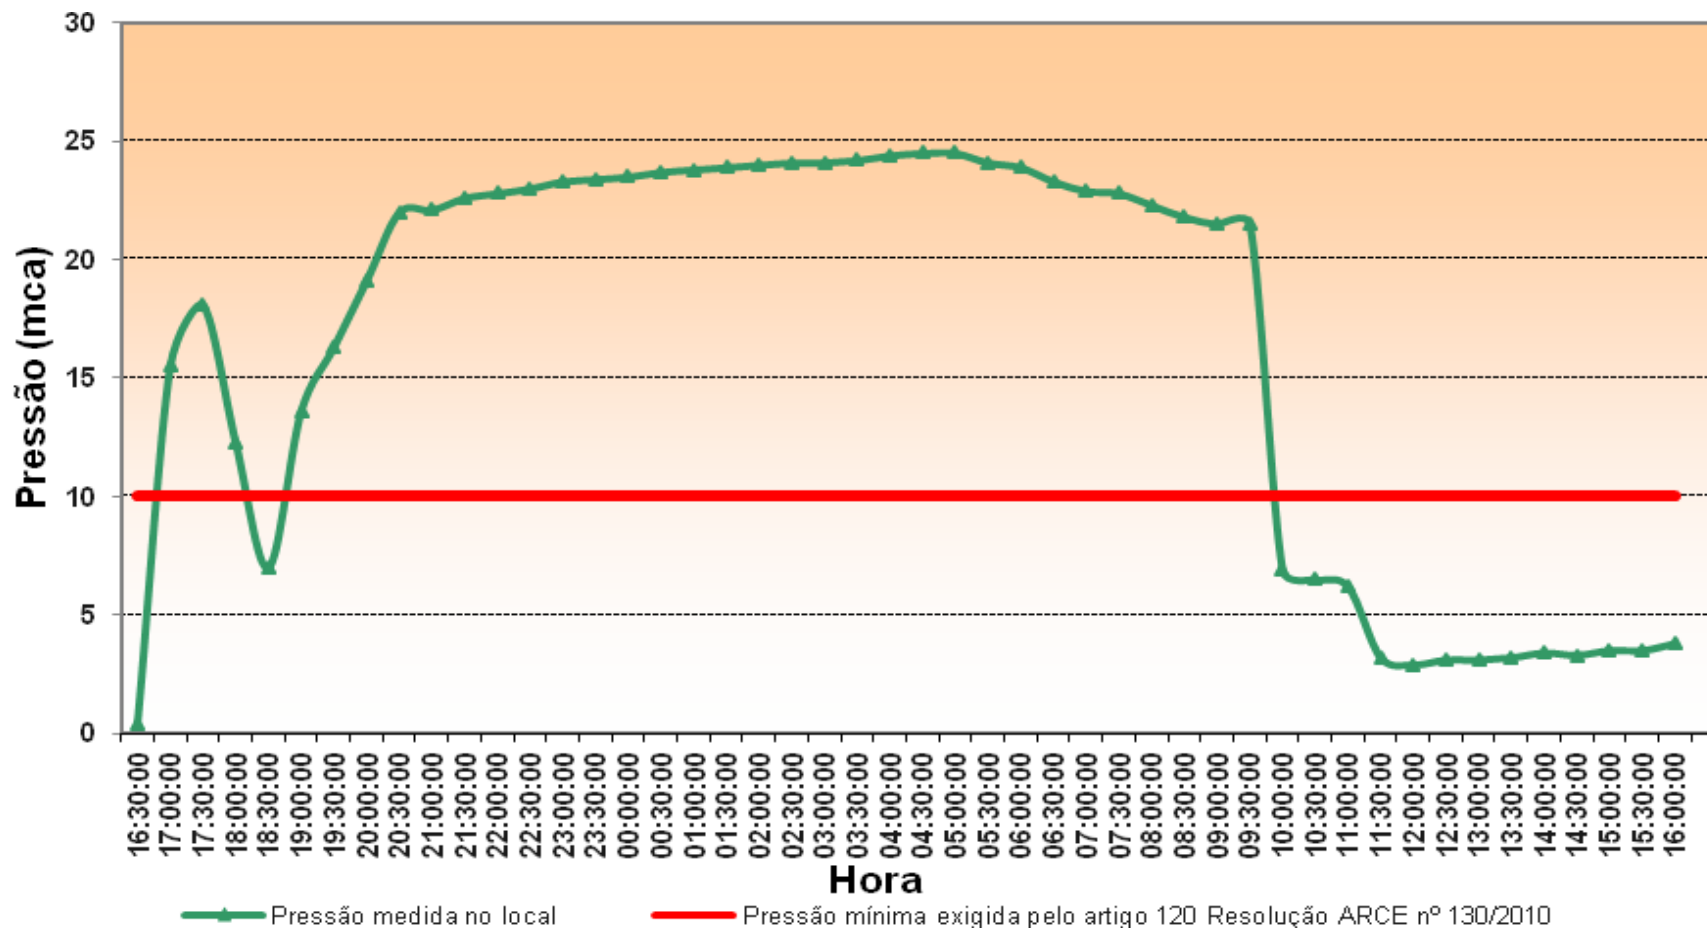
Gráfico 1 – Monitoramento da pressão com a instalação às 16:30 horas do dia 15/07/2013 e retirada às 16:00 horas do dia 16/07/13, do aparelho *datalogger*, no endereço localizada na Rua Pedro Furtado de Lacerda, nº 1.114, Centro.
