**RELATÓRIO DE FISCALIZAÇÃO
RF/CSB/0018/2014**

Assunto: Fiscalização do Sistema de Abastecimento
de Água do Município de Aurora (sede)

COORDENADORIA DE SANEAMENTO BÁSICO

Fortaleza – CE
Março/2014

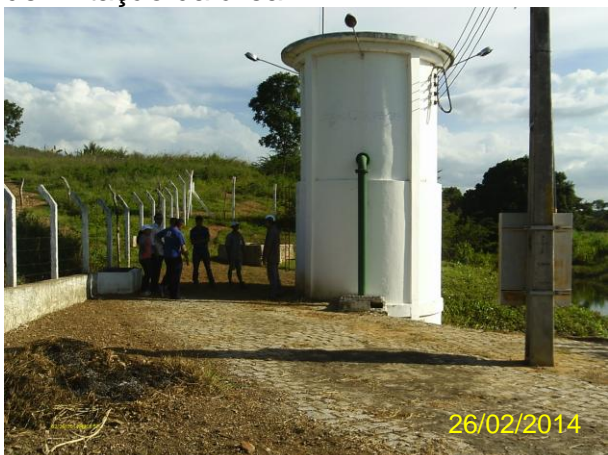
- a. Não existe identificação no PA-01 (**Anexo A**, item 1.1-I-1);
- b. As escadas de acesso ao PA-01 e aos filtros F-01 e F-02 estão inadequadas (falta apoio e fixação), caracterizando uma condição insegura que compromete a segurança de sua utilização (**Anexo A**, itens 1.1-I-2 e 1.2-III-3);

Foto 3 - PA-01: ausência de identificação.

Determinação D2 - A CAGECE deve realizar operação e manutenção adequada das unidades integrantes do sistema de abastecimento de água, visando corrigir as não conformidades descritas na constatação C3.

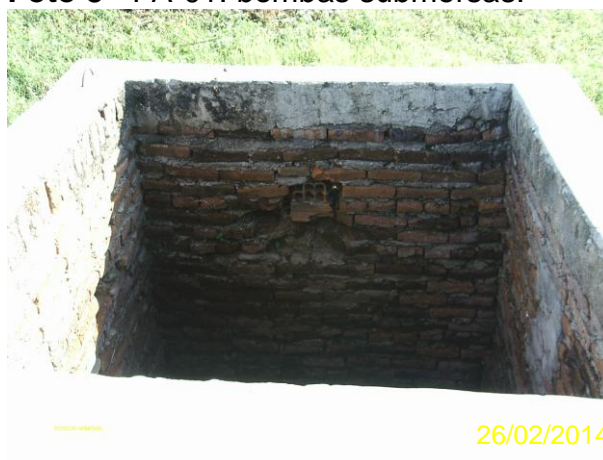
- c. Na área do PA-01 há um poço amazonas desativado, sem tampa ou grade de proteção (**Anexo A**, item 1.1-II-1);
- d. O floccodecantador apresenta sinais de vazamento; A caixa da descarga de fundo do floccodecantador não possui tampa ou grade de proteção. (**Anexo A**, item 1.2-II-1);*

Foto 10 - PA-01: cacimba localizada na área do PA-01 sem tampa ou grade de proteção.

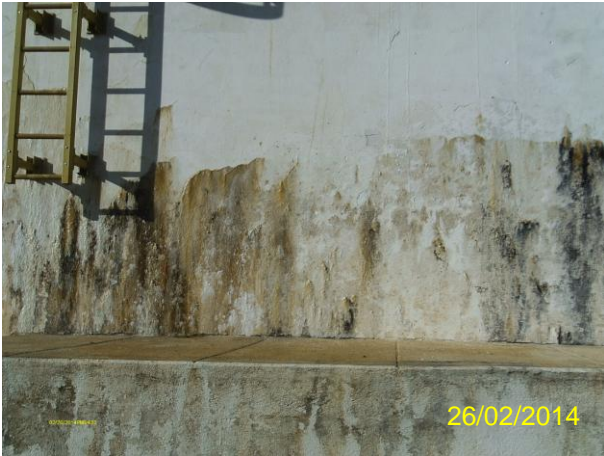
Foto 13 - ETA decantação: escada de acesso e sinais de vazamento na parede lateral.

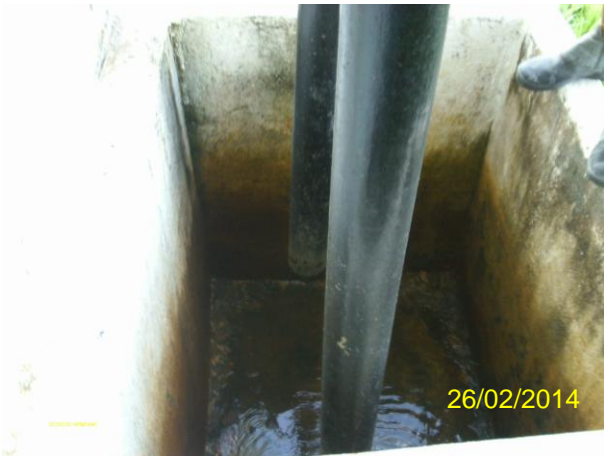
Foto 15 - ETA decantação: descarga de fundo sem grade de proteção.

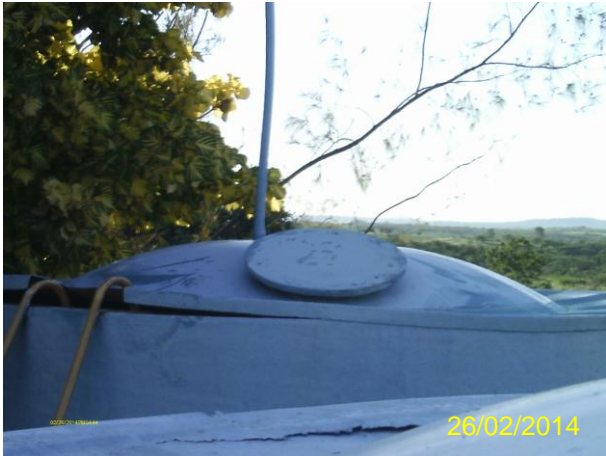
- e. As tampas dos filtros F-01 e F-02 estão danificadas (**Anexo A**, item 1.2-III-6);
- f. Há vazamento no registro do filtro F-02 (**Anexo A**, item 1.2-III-7);

Foto 19 - ETA filtração: tampa do F-01 danificada.

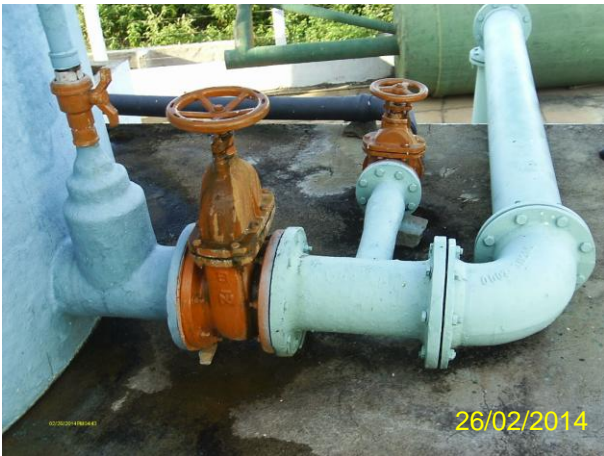
Foto 21 - ETA filtração: vazamento no registro do F-02.

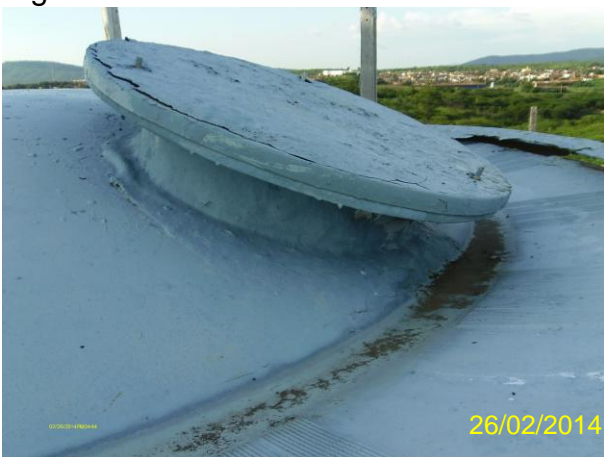
Foto 23 - ETA filtração: tampa do F-02 danificada.

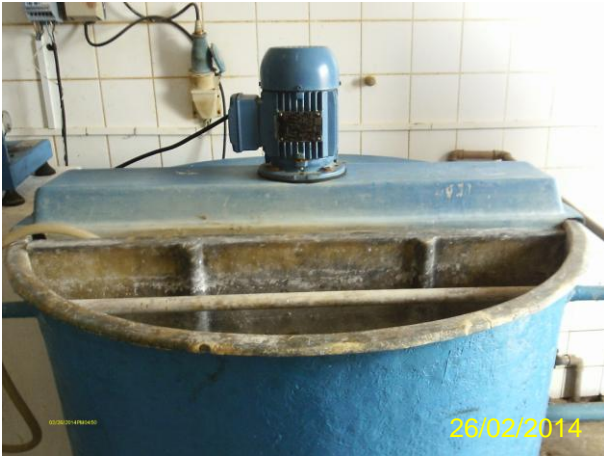
- a. Os tanques de dosagem de cloro e polímero estão sem tampa (**Anexo A**, item **1.2-IV-5**);

Foto 25 - ETA casa de química: tanque dosador de cloro sem tampa.

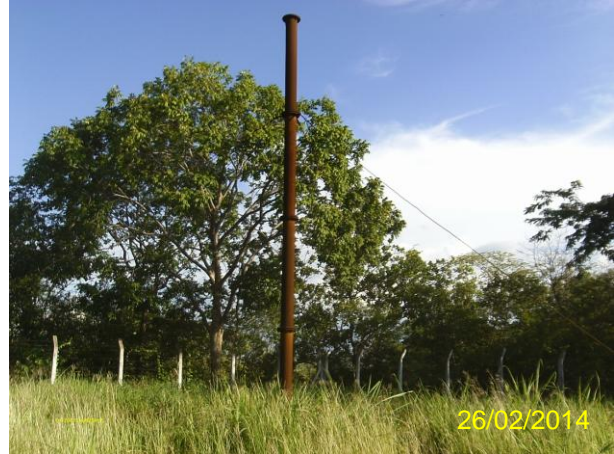
- h. A torre piezométrica está com pintura deteriorada e excesso de vegetação no seu entorno (**Anexo A**, item 1.3-I-3);*
- i. Na casa de bombas não existe identificação das estações elevatórias EEAT-01 e EELF-01 (**Anexo A**, item 1.4-I-1);*

Foto 43 - AAB-01: torre piezométrica com pintura deteriorada e área tomada por vegetação.

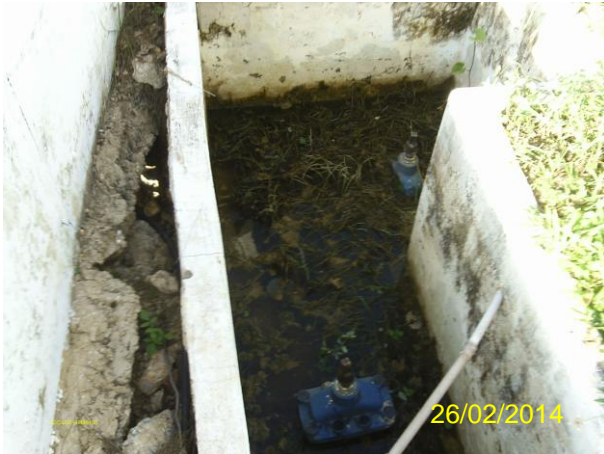
- g. Faltam tampas ou grades de proteção nas caixas do registro da linha de chegada, medidor proporcional de água bruta e estação pitométrica localizados na área da ETA (**Anexo A**, item 1.2-VI-1);*

Foto 44 - AAB-01: caixa do registro da linha de chegada da ETA sem tampa ou grade de proteção e com acúmulo de água.

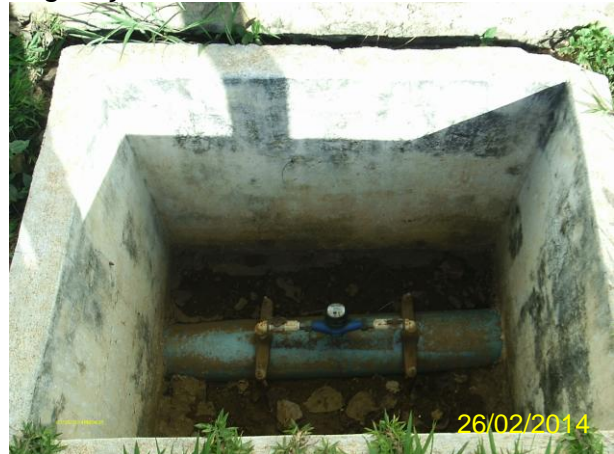
Foto 45 - AAB-01: medidor proporcional instalado com caixa mas sem tampa ou grade de proteção na chegada da ETA.

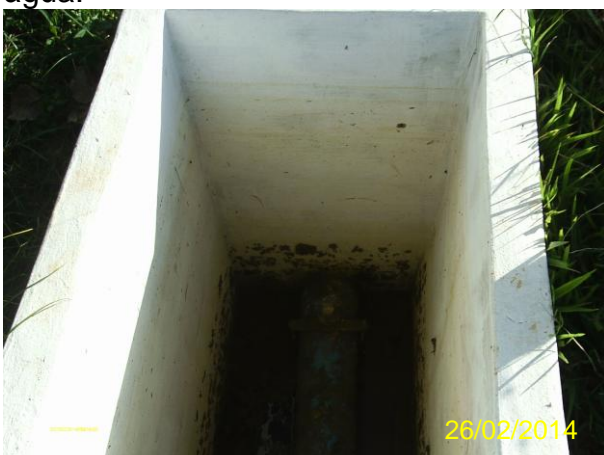
Foto 46 - AAB-01: estação pitométrica implantada com caixa mas sem tampa ou grade de proteção na chegada da ETA.

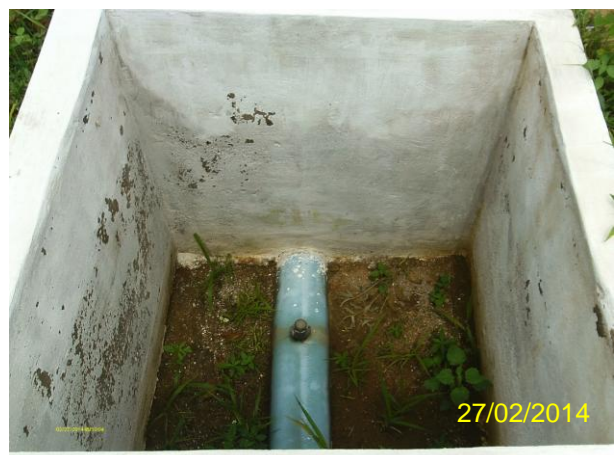
Foto 47 - AAT-01: estação pitométrica implantada com caixa mas sem tampa ou grade de proteção na área do REL-02.

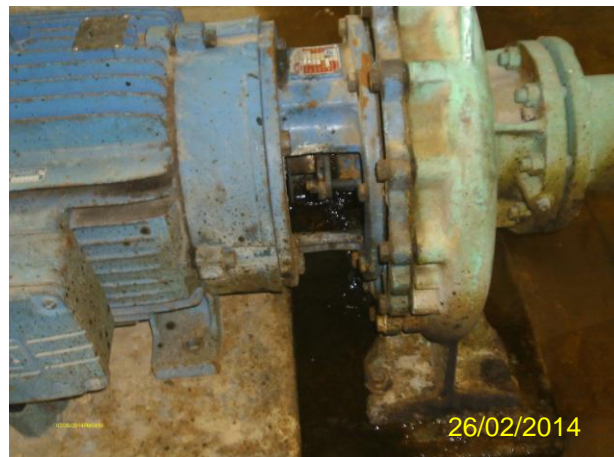
- j. Há vazamento na gaxeta da EEAT-01 (**Anexo A**, item 1.4-I-2);*

Foto 50 - EEAT-01: vazamento na gaxeta.

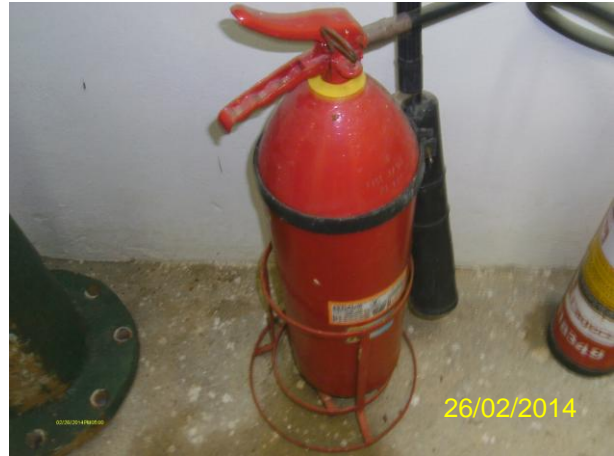
- k. O extintor em pó da casa de bombas está com a data de validade vencida (**Anexo A**, item 1.4-III-1);
- l. A cerca de delimitação da área do REL-02 está danificada e há vegetação excessiva no entorno do reservatório (**Anexo A**, item 1.5-I-1)*

Foto 54 - Extintor em pó com data de validade vencida em ago/13.

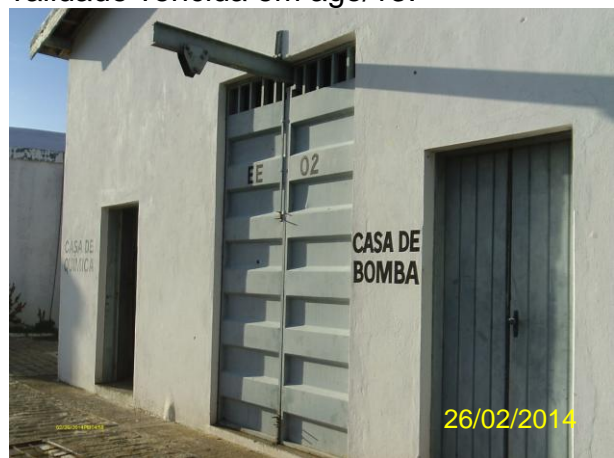
Foto 56 - Ausência de identificação das estações elevatórias na casa de bombas.

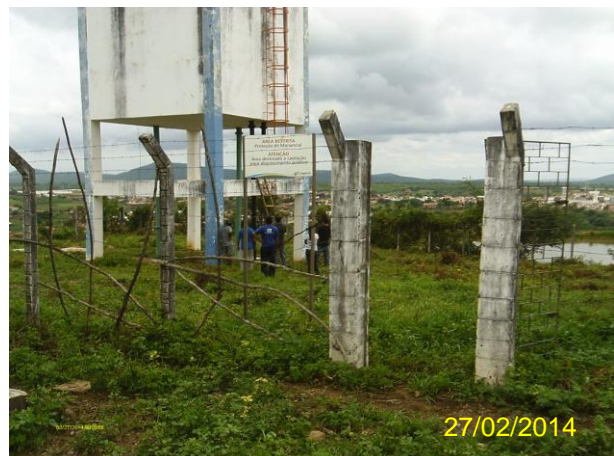
Foto 58 - REL-02: cerca de delimitação da área do reservatório danificada, vegetação excessiva no entorno do reservatório.

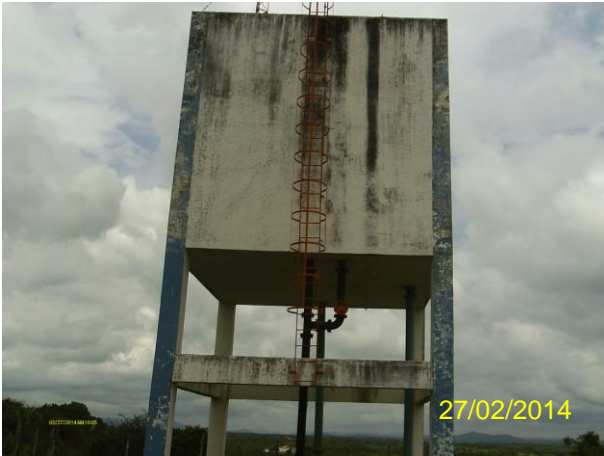
- a. Não há bomba reserva no PA-01 (**Anexo A**, item **1.1-I-9**);
- b. Não há guarda-corpo na laje de cobertura do REL-02 (**Anexo A**, item **1.5-II-6**);*
- c. Não há medidor de nível no REL-02 (**Anexo A**, item **1.5-II-11**);*
- d. Não há controle de nível no REL-02 (**Anexo A**, item **1.5-II-12**);*

- m. O REL-02 está com pintura deteriorada (**Anexo A**, item 1.5-II-1);*
- n. Não existe apoio para subir na escada de acesso do REL-02; A escada de acesso do RAP-02 está sem fixação (**Anexo A**, item 1.5-II-3);*

Foto 59 - REL-02: ausência de identificação, ausência de guarda-corpo na laje de cobertura, pintura deteriorada e escada de acesso sem apoio para a subida.

Determinação D1 - A CAGECE deve cumprir as normas técnicas e os procedimentos estabelecidos para implantação das instalações do sistema de abastecimento de água, visando corrigir as não conformidades descritas na constatação C2.

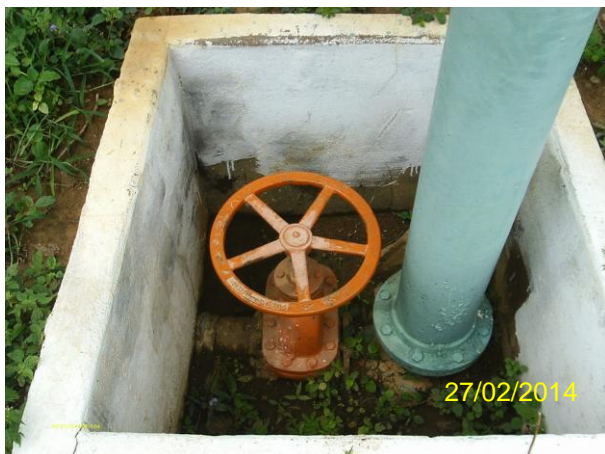
- o. Não foi apresentada comprovação de realização da limpeza dos reservatórios nos últimos 6 (seis) meses (**Anexo A**, item 1.5-II-15);
- p. Faltam tampas ou grades de proteção nas caixas do registro de saída, do tubo extravasor, do medidor proporcional da saída (desativado), das instalações de automação, do medidor proporcional e da estação pitométrica da AAT-01 que se encontram na área do REL-02 (**Anexo A**, item 1.5-II-17);*

Foto 63 - REL-02: caixa do registro de saída sem tampa ou grade de proteção.

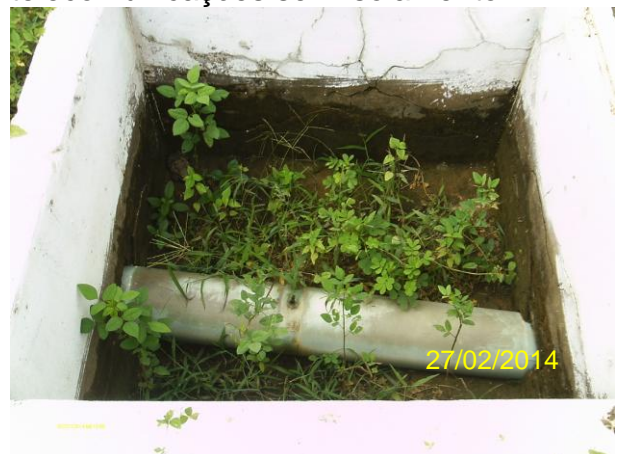
Foto 64 - REL-02: medidor na saída desativado sem tampa ou grade de proteção.

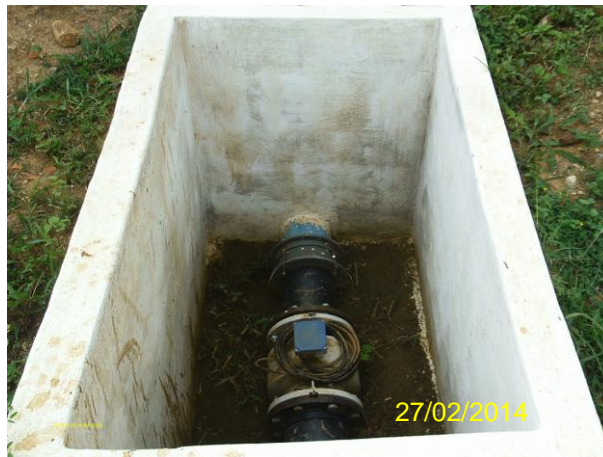
Foto 66 - REL-02: instalação da automação do reservatório inacabada e caixa sem tampa ou grade de proteção.

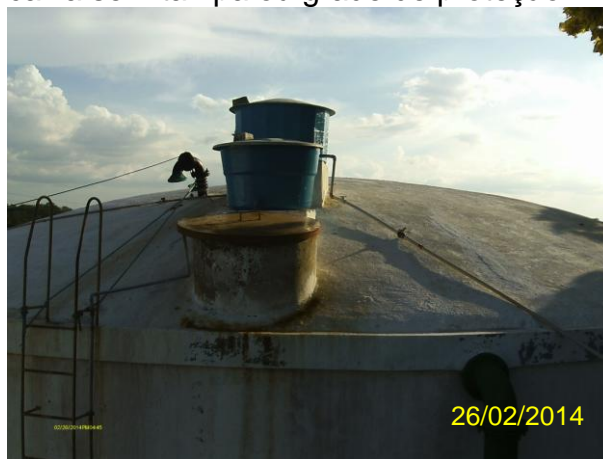
Foto 68 - RAP-02: tampa de inspeção, entrada de produtos químicos e tubulação de ventilação sem tela de proteção.

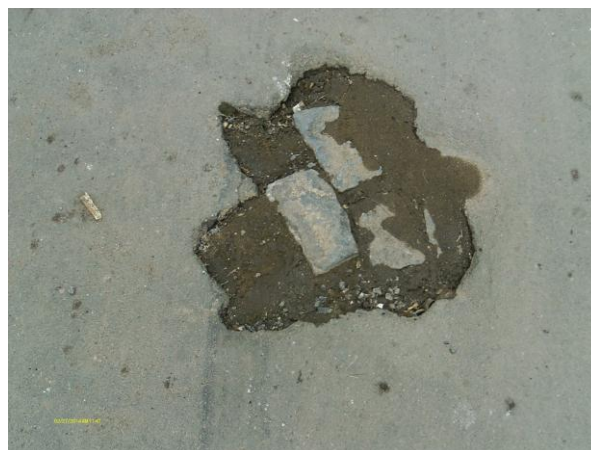
- q. O cadastro técnico da rede de distribuição está desatualizado. A última atualização foi realizada em março/2013 (**Anexo A**, item 1.6-I-1);
- r. Segundo o RECOP foram registrados vazamentos na rede de distribuição nos meses de ago/13, set/13, out/13, nov/13 e dez/13. De acordo com a Prefeitura Municipal de Aurora, a recuperação do pavimento realizada pela CAGECE no local da retirada de vazamentos na rede de distribuição não é adequada, ocasionando buracos nas ruas da cidade, conforme constatado *in loco* nos endereços Av. João Joaquim, Travessa Antônio Pinto, 24 e Av. Antônio Carlos, 42 (**Anexo A**, item 1.6-IV-II);

Foto 85 - Recuperação inadequada do pavimento após retirada de vazamento na rede de distribuição: Travessa Antônio Pinto, 24.

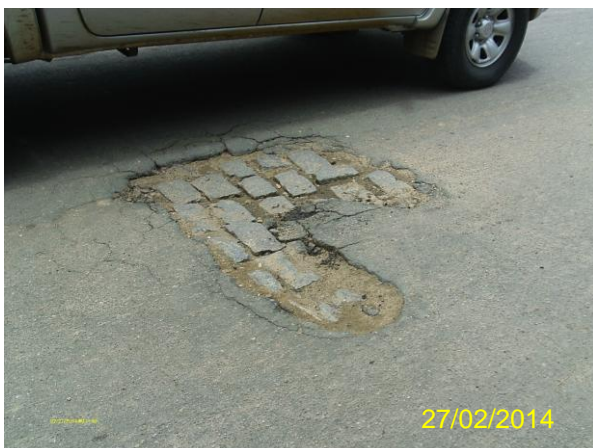
Foto 86 - Recuperação inadequada do pavimento após retirada de vazamento na rede de distribuição: Av. Antônio Carlos, 42.

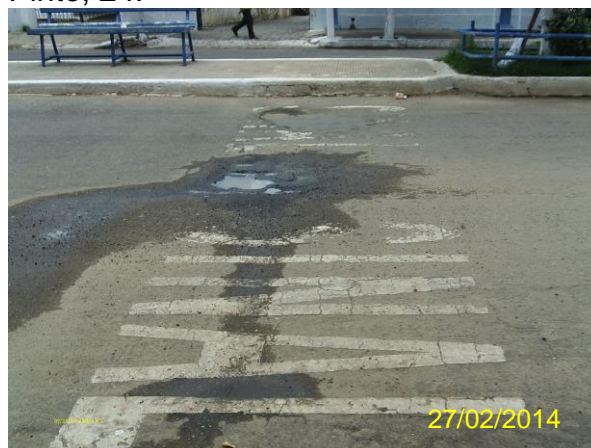
Foto 87 - Recuperação inadequada do pavimento após retirada de vazamento na rede de distribuição: Av. Antônio Carlos, 42.

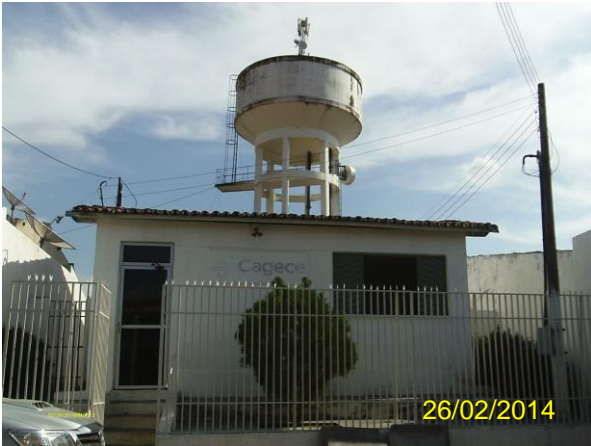
- s. No escritório a placa indicativa da CAGECE está apagada (**Anexo A**, item 4-I-1);
- t. O pára-raio da torre de telecomunicações que se encontra na laje de cobertura do REL-02 está sem isolamento adequado e não foi retirado o pára-raio desativado (**Anexo A**, item 1.5-II-19);

Foto 88 - Escritório: identificação apagada.
