RELATÓRIO DE FISCALIZAÇÃO RF/CSB/0018/2015

Assunto: Fiscalização do Sistema de Abastecimento de Água da Sede do Município de Ibicuitinga e das localidades de Canindezinho e Viçosa

COORDENADORIA DE SANEAMENTO BÁSICO

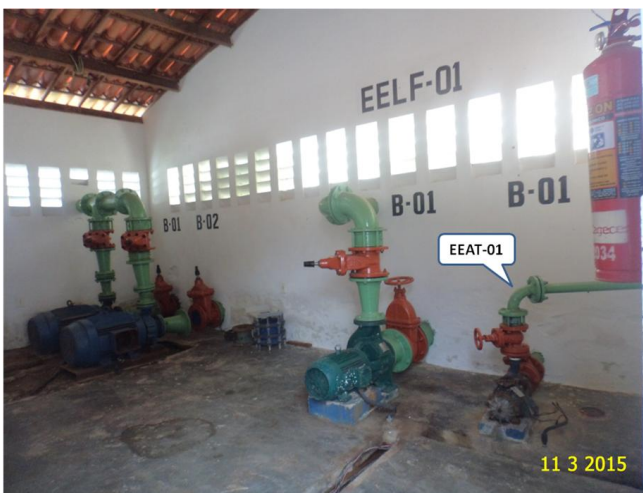
- a. Não existe bomba reserva nas elevatórias EELF-01, EEAT-01 e EEAT-05 (Fotos 1 e 2, Anexo II - item 8);
- b. Não existe horímetro no quadro de comando da EEAT-06 (Foto 3; Anexo II, item 9);
- c. Nos reservatórios RAP-06, RAP-07 e RAP-08, verificou-se ausência de escada de acesso (Fotos 4 a 6, Anexo II - item 18);
- d. Os reservatórios REL-04 e REL-08 não são dotados de para-raios e sinalizador noturno (Fotos 8 e 10, Anexo II - item 24);
- e. Não existe dispositivo de controle de nível e medição de nível nos reservatórios REL-04 e REL-08. Os reservatórios RAP-04, RAP-05 e RAP-08 não são dotados de dispositivo de controle de nível (Anexo II - item 23);
- f. Não existem guarda-corpos nas lajes de cobertura dos reservatórios REL-01, REL-04 e REL-08 e na escada de acesso do REL-04 (Fotos 7, 8 e 10, Anexo II - item 21).

Foto 1 – EELF-01 e EEAT-01: sem bomba reserva.

Determinação D1 – A CAGECE deve cumprir as normas técnicas e procedimentos estabelecidos para implantação de sistema de abastecimento de água, visando corrigir as não conformidades descritas na constatação C1.

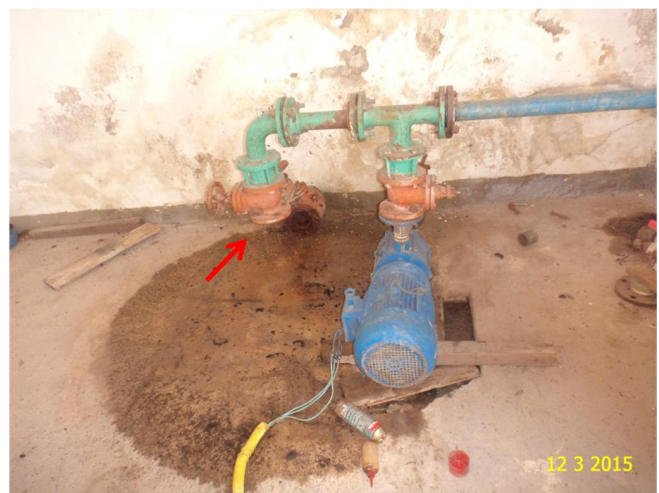
Foto 2 – EEAT-05: sem bomba reserva e com vazamento no registro.

- a. A mureta e a cerca da casa de abrigo do quadro de comando da EECS-01 estão danificadas (Fotos 11 e 12, Anexo II - item 1).
- b. A EEAT-05 apresenta vazamento no registro (Foto 2, Anexo II - item 11);
- c. As elevatórias EECS-01, EEAT-06 e EEAT-07 não estão identificadas (Fotos 13 a 15, Anexo II - item 10);
- d. Na ETA, constatou-se produtos químicos armazenados de forma inadequada (Foto 16, Anexo II - item 3);
- e. Os decantadores não estão identificados (Foto 17, Anexo II - item 4);

Determinação D2 – A CAGECE deve realizar operação e manutenção adequada das unidades integrantes do sistema de abastecimento de água, visando corrigir as não conformidades descritas na constatação C2.

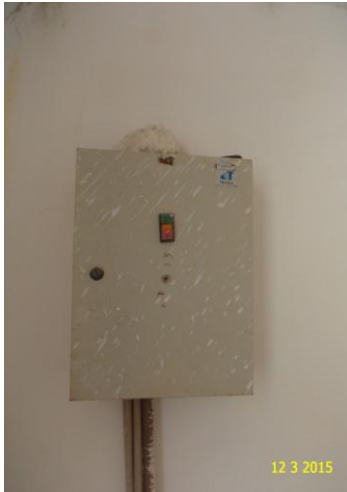
Foto 3 – EEAT-06: quadro de comando sem horímetro.

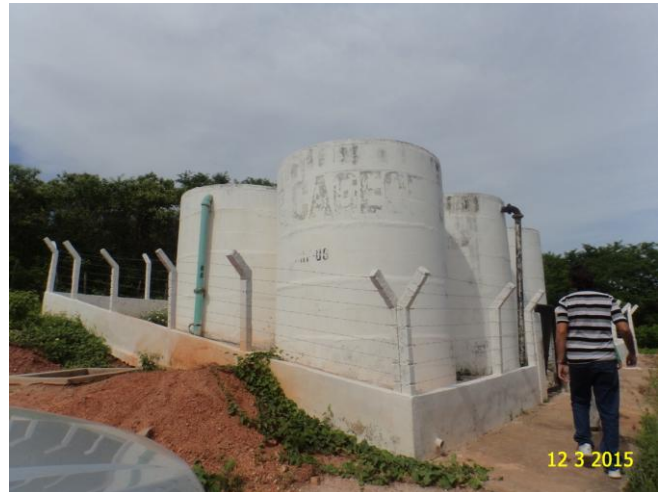
Foto 4 – RAP-06: sem escada de acesso, pintura deteriorada e identificação com pouca visibilidade.

- p. Nos reservatórios RAP-01, REN-01, REL-04 e REL-08, verificou-se ausência de identificação e pintura deteriorada. O reservatório RAP-06 apresenta identificação com baixa visibilidade. No reservatório REL-04, verificou-se estrutura deteriorada (Fotos 4, 9, 29, 30, 36 e 39, Anexo II - item 17);

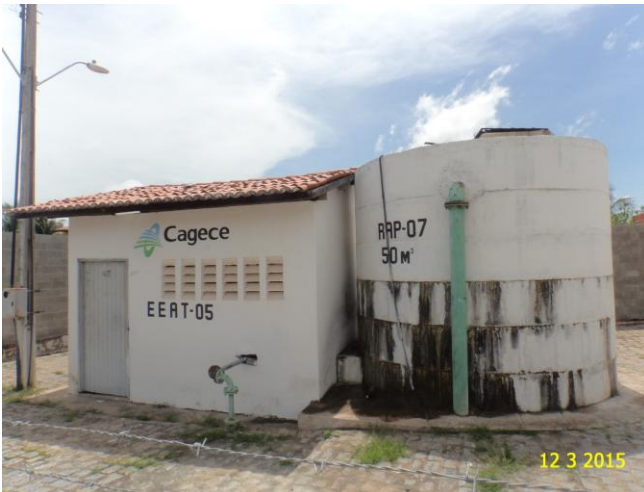
Foto 5 – RAP-07: sem escada de acesso e sinais de infiltrações.

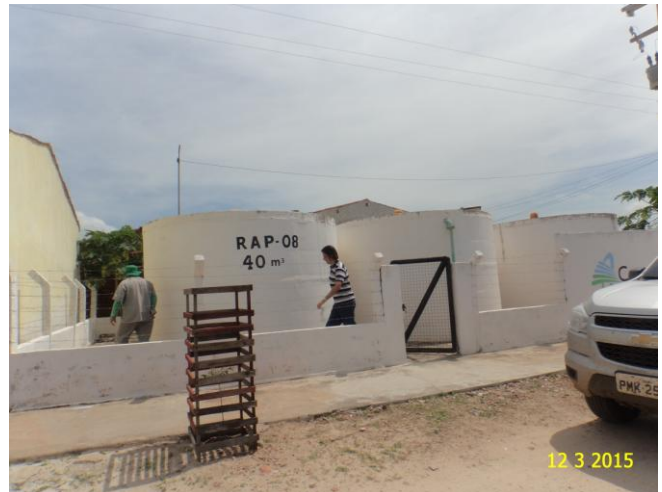
Foto 6 – RAP-08: sem escada de acesso

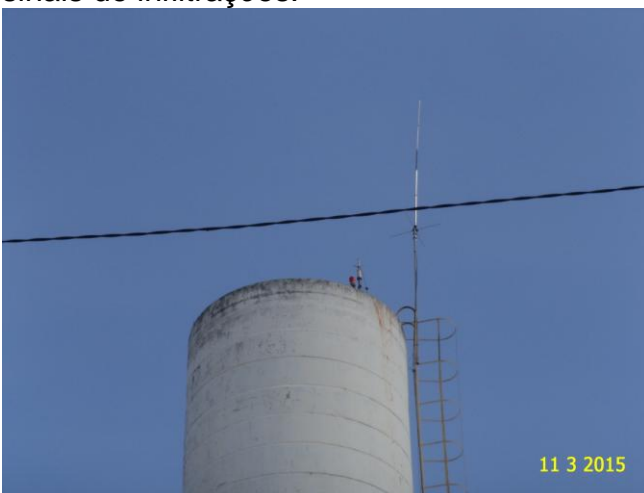
Foto 7 – REL-01: ausência de guarda-corpos.

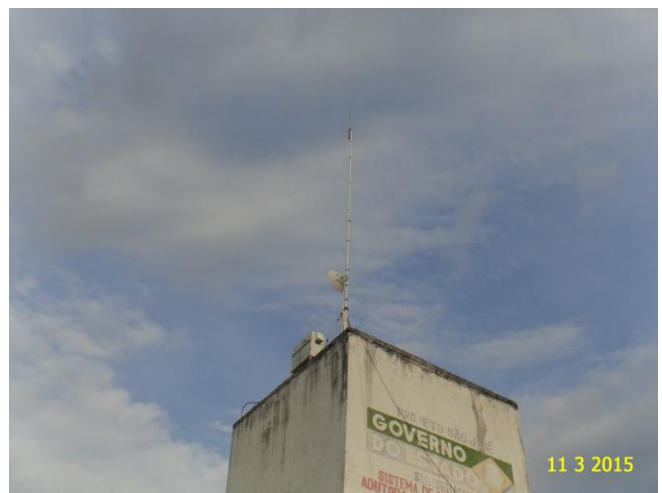
Foto 8 – REL-04: ausência de para-raio, sinalizador noturno e guarda-corpos.

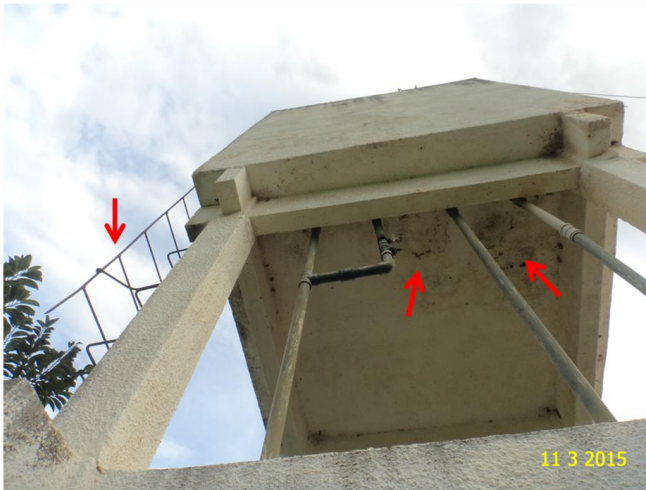
Foto 9 – REL-04: ausência de guarda-corpos na escada de acesso e estrutura deteriorada.

- m. A escada de acesso aos reservatórios RAP-01, RAP-02 e RAP-03 não está fixada na estrutura, enquanto as escadas dos reservatórios REL-04 e REL-08 estão em processo de corrosão (Fotos 9, 31 e 32 ; Anexo II – item 17);

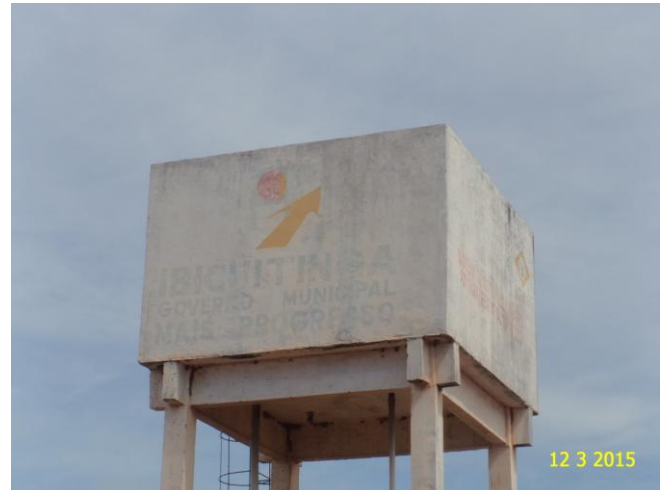
Foto 10 – REL-08: ausência de para-raios, sinalizador noturno e guarda-corpos na laje de cobertura.

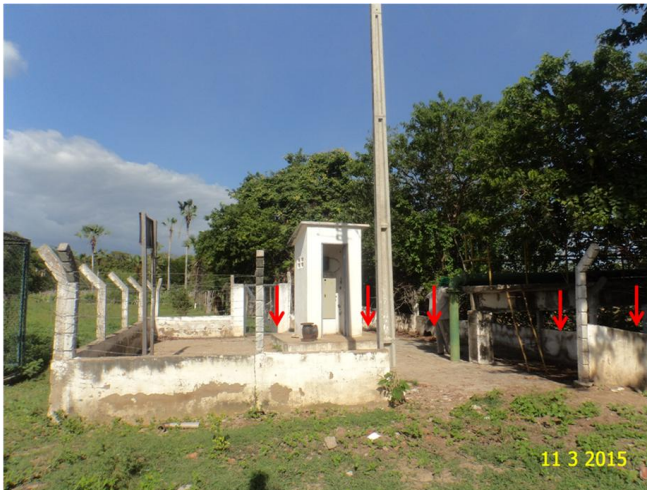
Foto 11 – EECS-01: mureta e cerca danificadas.

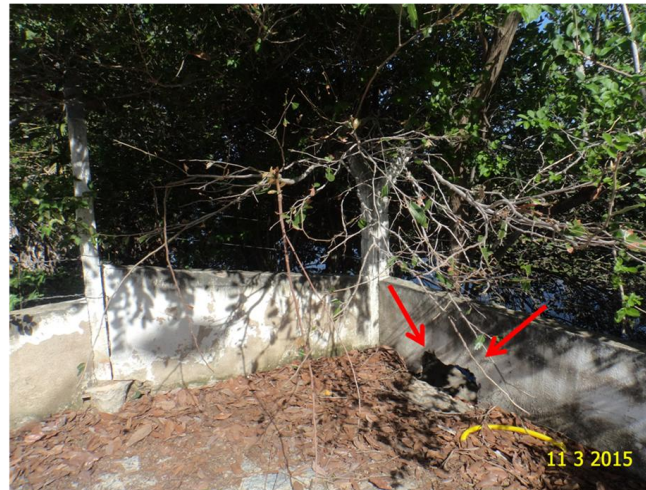
Foto 12 – EECS-01: mureta danificada.

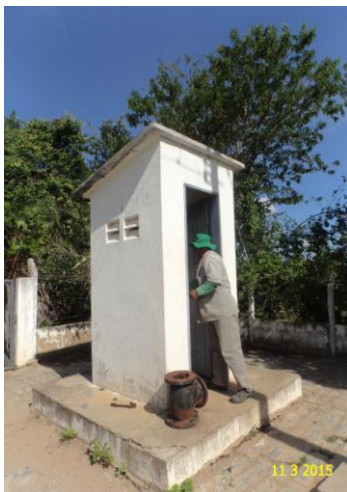
Foto 13 – EECS-01: sem identificação.

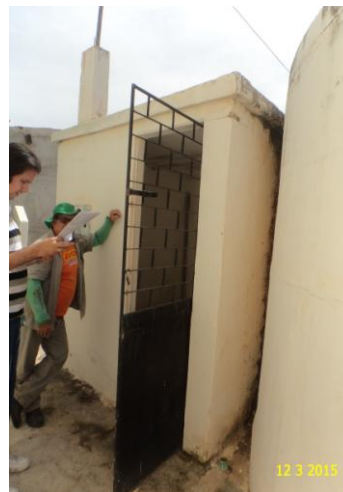
Foto 14 – EEAT-06: sem identificação.

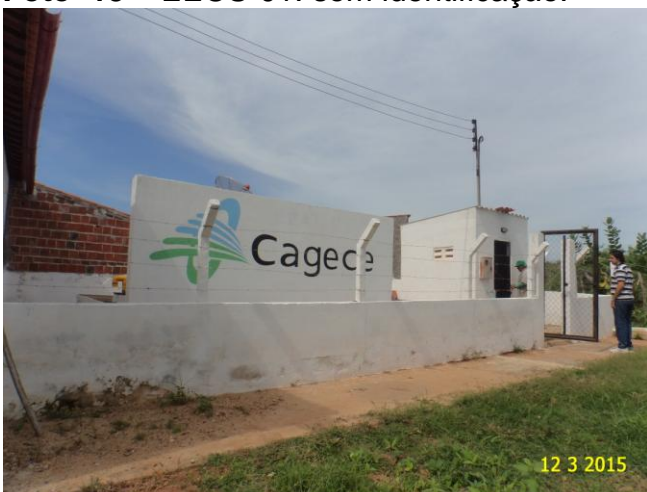
Foto 15 – EEAT-07: sem identificação.

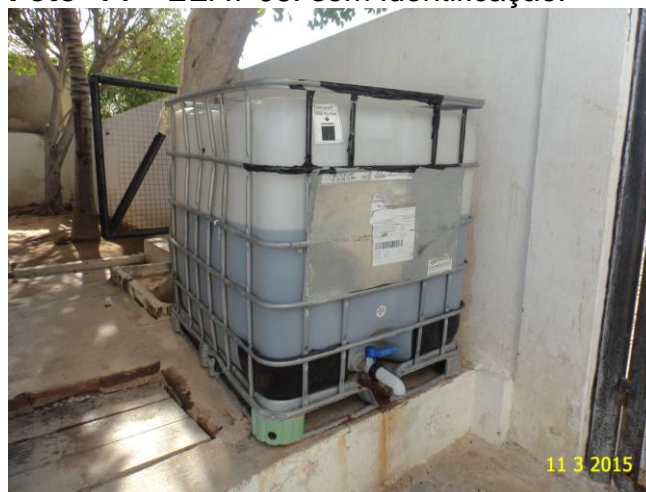
Foto 16 – ETA: produto químico de forma inadequada.

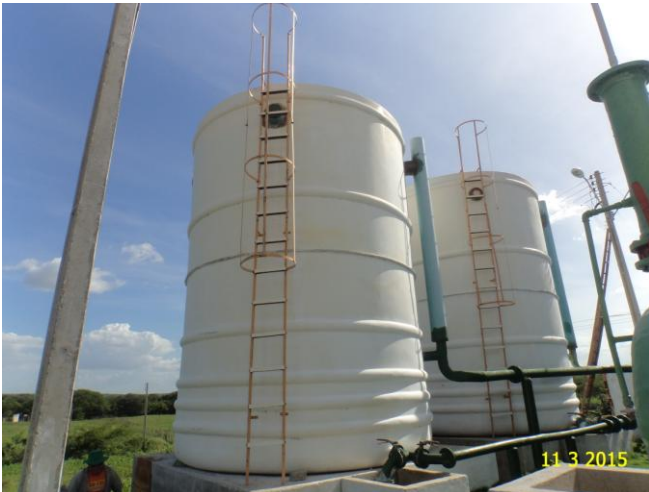
Foto 17 - ETA: decantadores sem identificação.

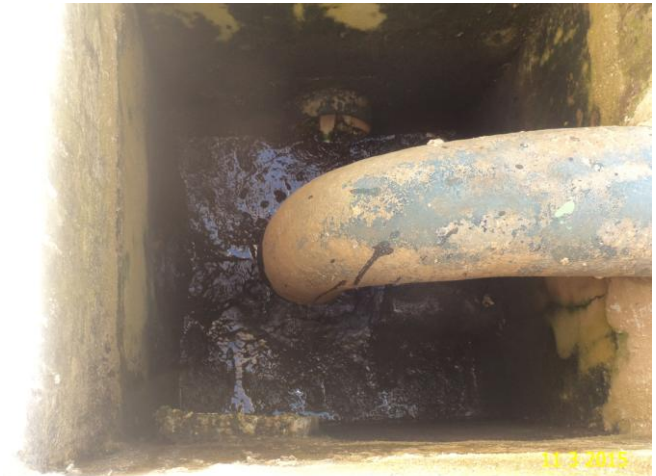
- f. O filtro F-01 apresenta vazamento (Foto 18, Anexo II - item 6);
- g. Nos filtros F-01, F-02 e F-03, verificou-se ausência de tampa de proteção nas caixas de saída da água tratada (Foto 19, Anexo II - item 5);

Foto 18 - ETA: registro do F-01 com vazamento.

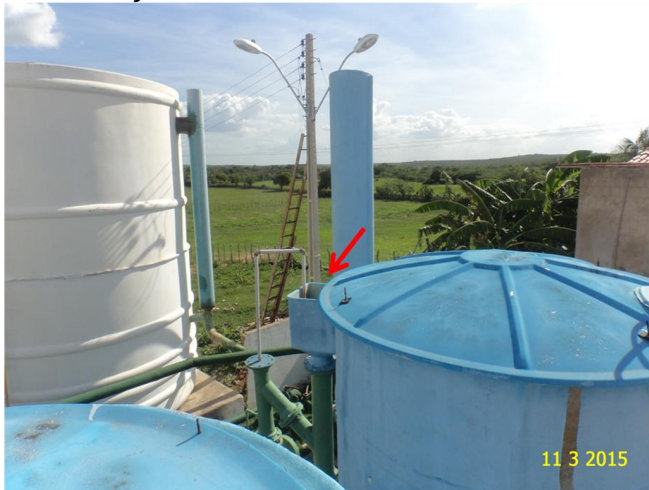
Foto 19 - ETA: filtros F-01, F-02 e F-03 sem tampa de proteção nas caixas de saída da água tratada.

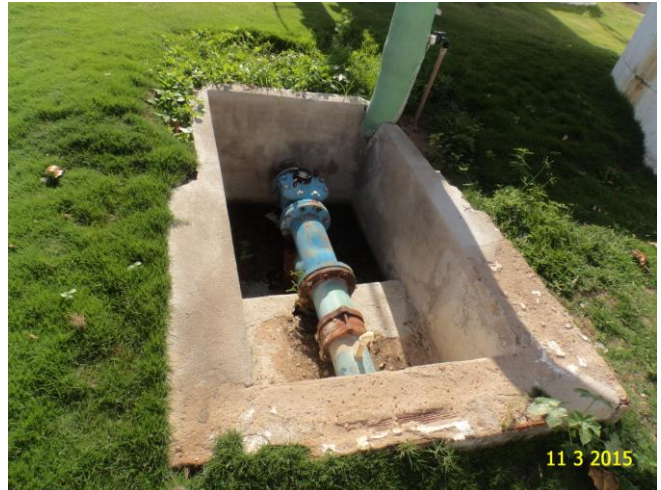
- h. No interior da ETA, verificou-se caixa de inspeção sem tampa ou grade de proteção (Foto 20, Anexo II - item 7);
- i. As condições de limpeza e manutenção da área do REL-04 estão inadequadas (Foto 21, Anexo II, item 14);

Foto 20 - ETA: caixa de inspeção sem tampa ou grade de proteção.

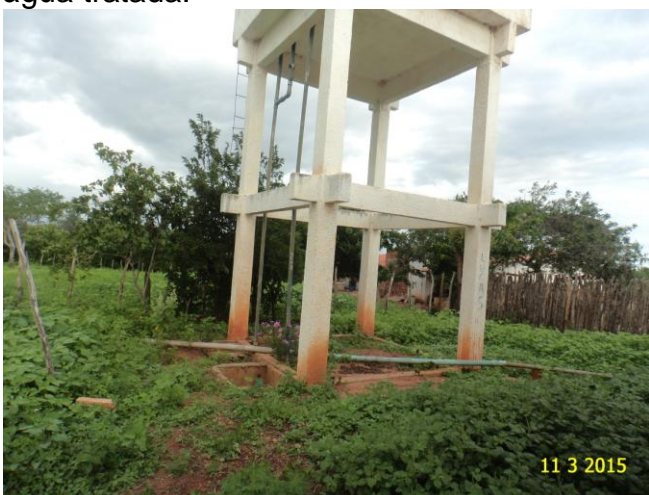
Foto 21 - REL-04: inadequadas condições de limpeza e manutenção.

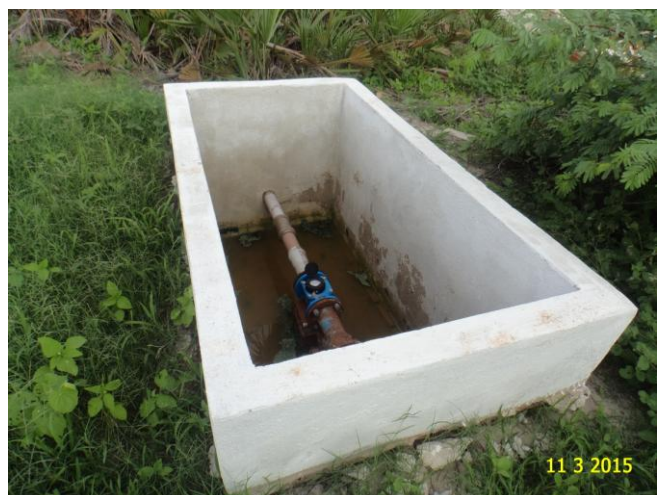
- j. Na área dos reservatórios RAP-05, RAP-06, RAP-07 e REL-04 as caixas de inspeção estão sem tampa ou grade de proteção (Fotos 22 a 27, Anexo II - item 13);

Foto 22 - RAP-05: caixa de inspeção sem tampa ou grade de proteção.

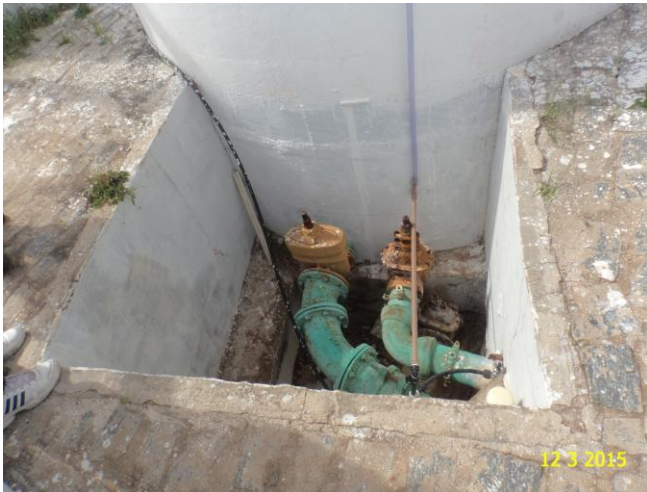
Foto 23 – RAP-06: caixa de inspeção sem tampa ou grade de proteção.

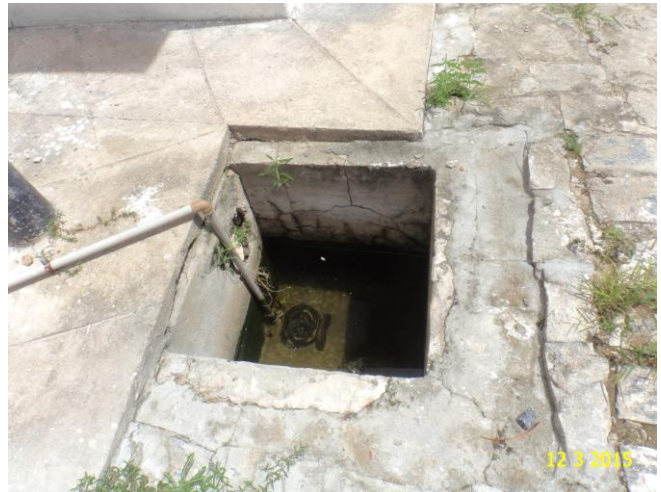
Foto 24 – RAP-07: caixa de inspeção sem tampa ou grade de proteção.

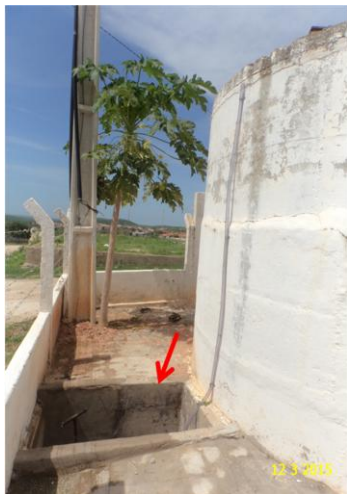
Foto 25 – RAP-08: caixa de inspeção sem tampa ou grade de proteção.

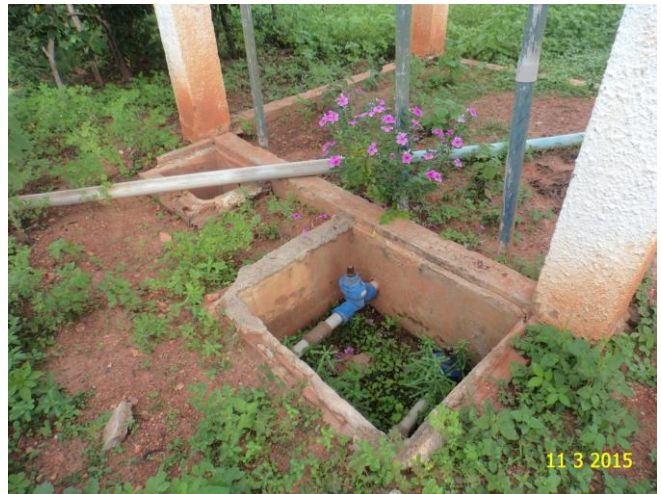
Foto 26 – REL-04: caixa de inspeção sem tampa ou grade de proteção.

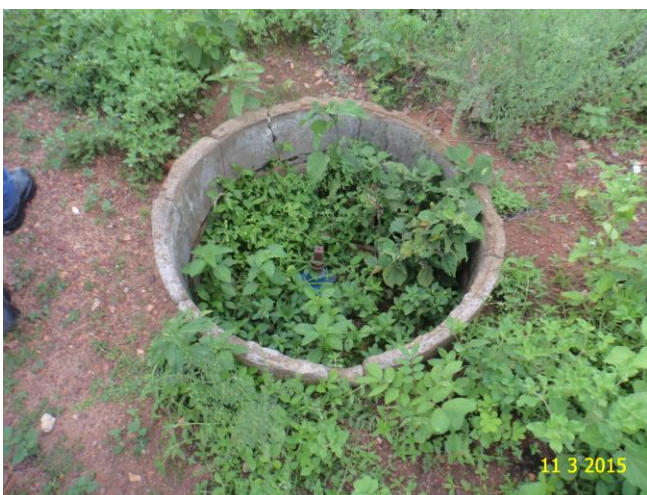
Foto 27 – REL-04: caixa de inspeção sem tampa ou grade de proteção.

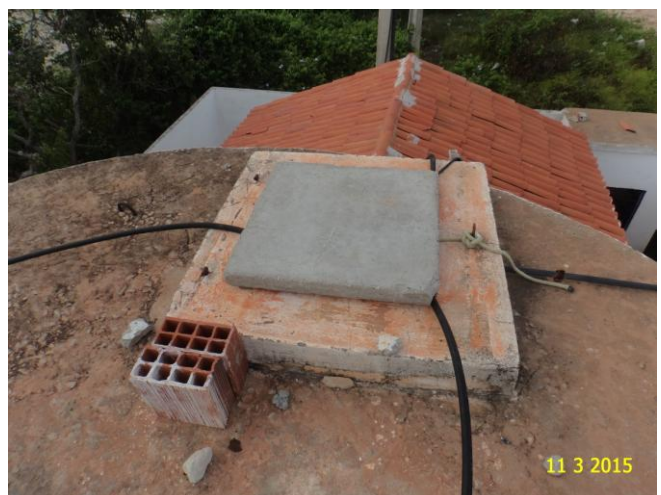
- k. As tampas de inspeção dos RAP-05 e RAP-07 não garantem a adequada vedação (Fotos 28 e 35, Anexo II, item 12);
- l. As áreas dos reservatórios REL-04 e REL-08 não são dotadas de portão de acesso (Fotos 29 e 30, Anexo II, item 16);

Foto 28 – RAP-05: tampa de inspeção em condições inadequadas de vedação.

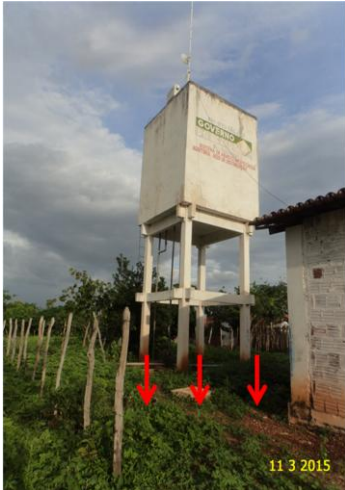
Foto 29 – REL-04: área sem portão de acesso e identificação.

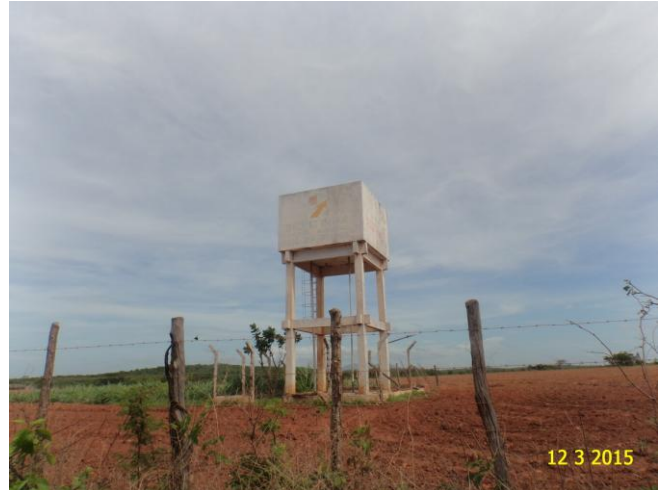
Foto 30 – REL-08: área sem portão de acesso e identificação.

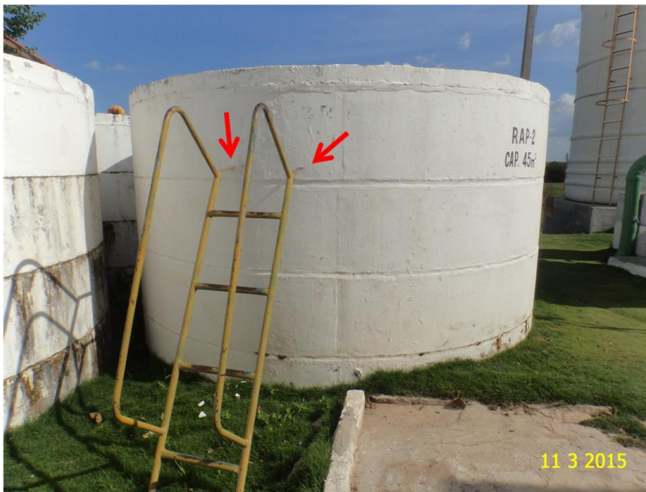
Foto 31 – RAP-01, RAP-02 e RAP-03: escada de acesso sem fixação na estrutura.

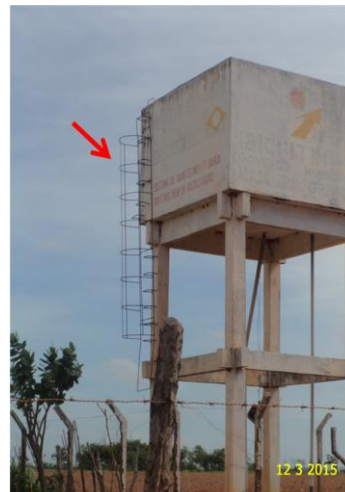
- n. O guarda-corpo do reservatório REL-08 está em processo de corrosão (Foto 32 ; Anexo II – item 20);
- o. As tampas das aberturas de inspeção dos reservatórios RAP-02, RAP-04 e RAP-07 estão em processo de corrosão (Fotos 33 a 35; Anexo II – item 25);

Foto 32 – REL-08: escada de acesso e guarda-corpos em processo de corrosão.

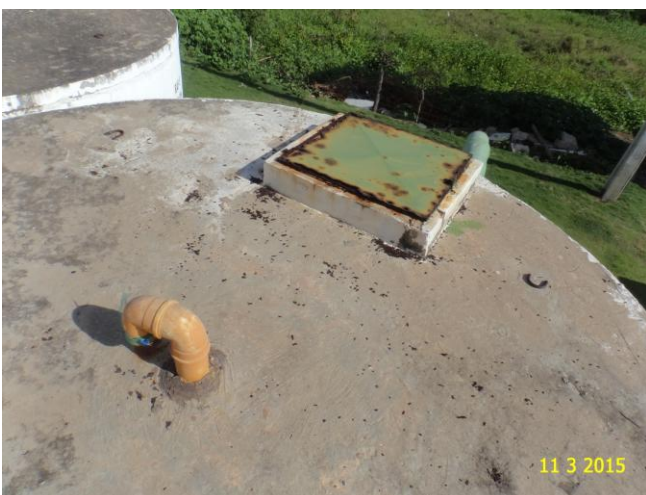
Foto 33 – RAP-02: tampa corroida.

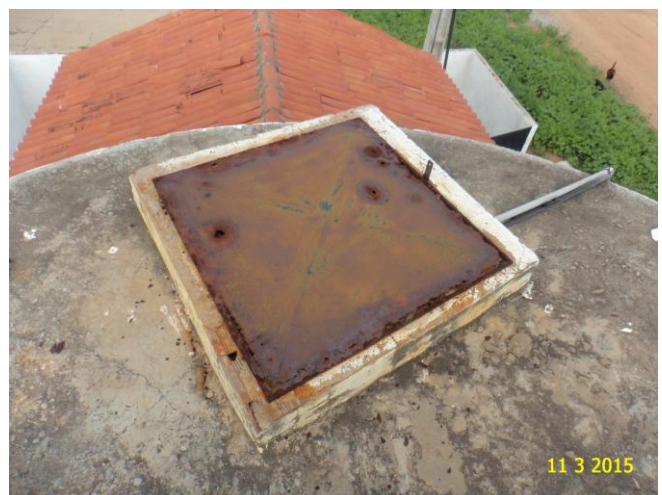
Foto 34 – RAP-04: tampa em processo de corrosão.

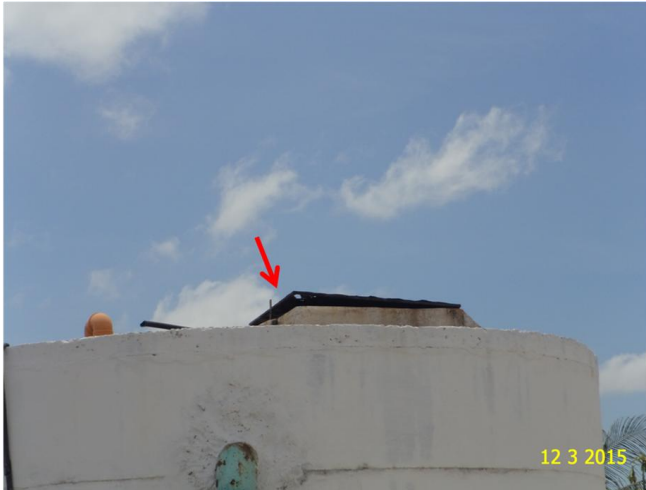
Foto 35 – RAP-07: tampa em processo de corrosão e sem a adequada vedação.

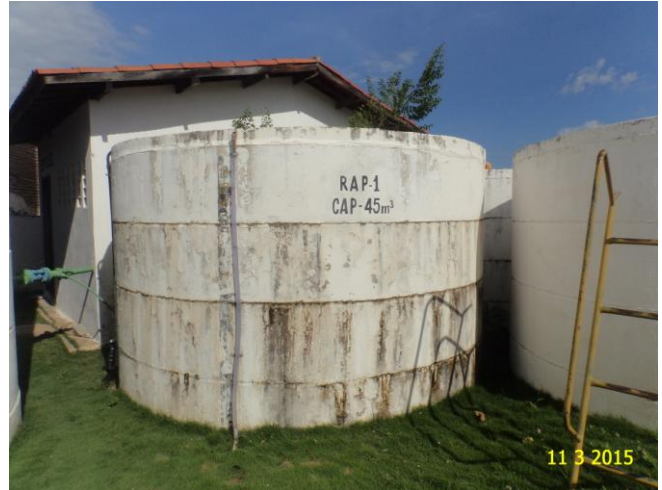
Foto 36 – RAP-01: pintura deteriorada e com sinais de infiltrações.

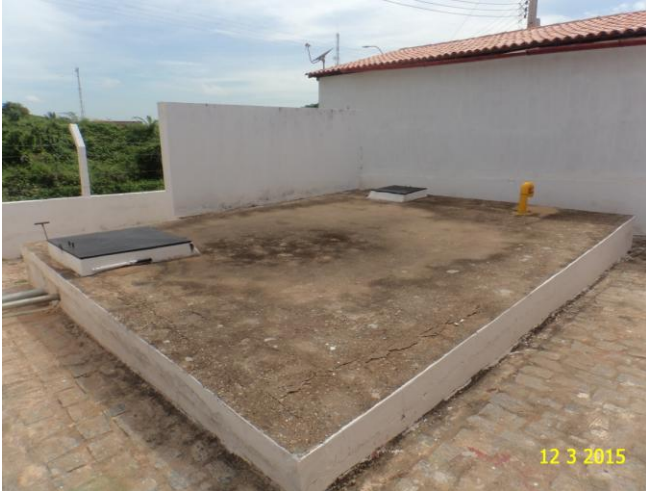
Foto 37 – REN-01: sem identificação.

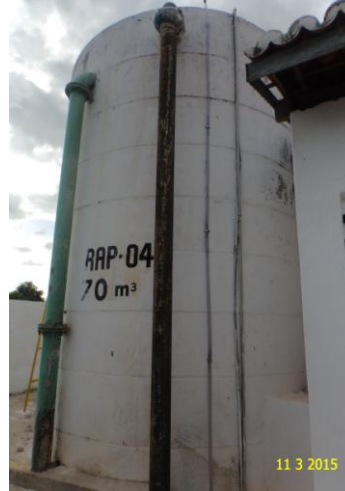
- q. No dia da inspeção, constatou-se extravasamento dos reservatórios RAP-04 e RAP-05 (Fotos 38 e 39, Anexo II - item 19);
- r. A última limpeza e desinfecção dos reservatórios RAP-01, RAP-02, RAP-03, RAP-04, RAP-05 e REL-01 foi realizada em 01/08/2014, portanto há mais de 6 (seis) meses. Para os reservatórios RAP-06, RAP-07, RAP-08, REN-01, REL-04 e REL-08 não há registro da última limpeza e desinfecção (Anexo II – item 22).

Foto 38 – RAP-04: com extravazamento.

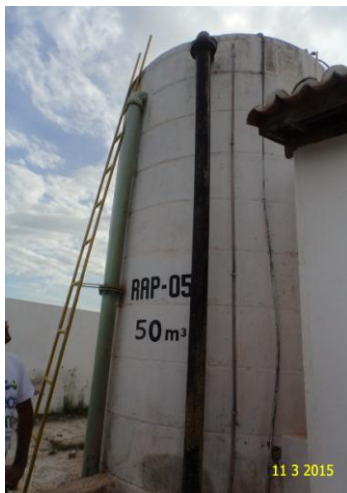
Foto 39 – RAP-05: com extravazamento.

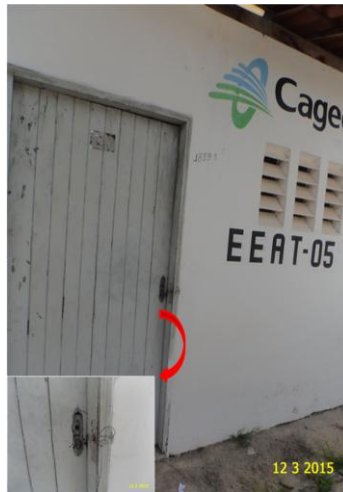
- a. A porta da casa de abrigo da EEAT-05 apresenta fechadura danificada (Foto 40).

Foto 40 – EEAT-05: fechadura danificada.

- R1** – A CAGECE providencie a adequada proteção e segurança da elevatória EEAT-05.

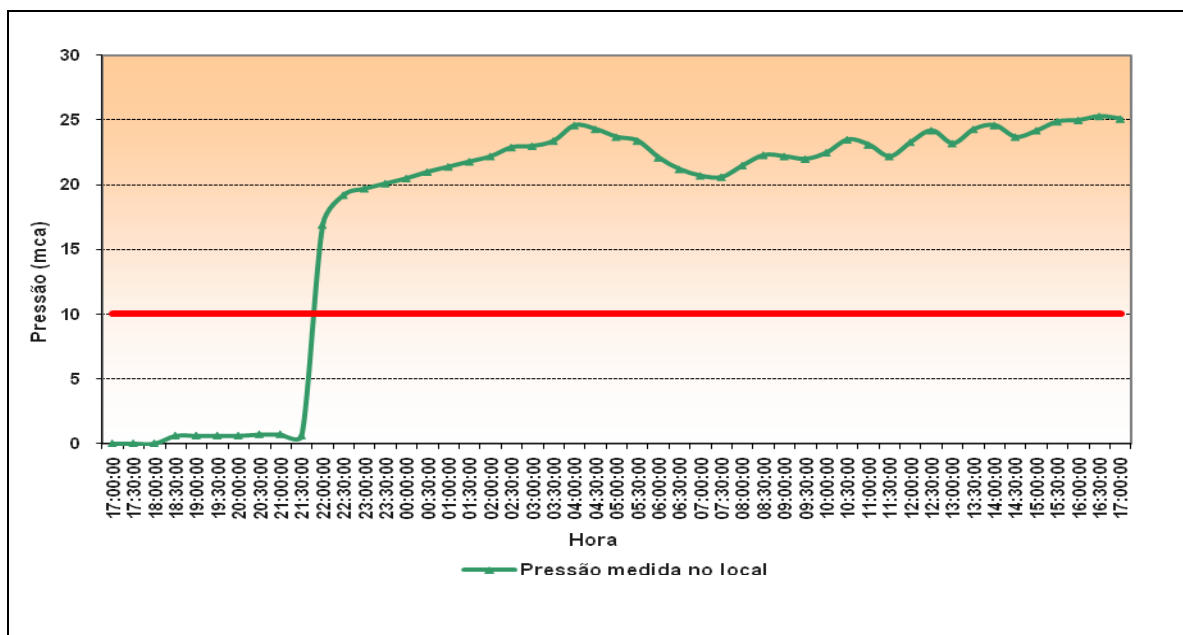
Gráfico 1 - Monitoramento da pressão com a instalação às 17:00 horas do dia 09/03/2015 e retirada às 17:00 horas do dia 10/03/2015, do aparelho *data logger*, no endereço localizado na Rua SDO, nº 44, Alto dos Colengas.

- b. A ARCE realizou medição contínua de pressão disponível na rede de distribuição, com a instalação às 17:00 horas do dia 09/03/2015 e retirada às 17:00 horas do dia 10/03/2015, do aparelho *data logger*, no endereço localizado na Rua SDO, nº 44, Alto dos Colengas. Constatou-se descontinuidade (Anexo IV, Gráfico 1).

R2 – A CAGECE procure alternativas para não interromper indevidamente a prestação dos serviços, em razão do período prolongado de estiagem.
