AGÊNCIA
REGULADORA
DO ESTADO
DO CEARÁ

**RELATÓRIO DE FISCALIZAÇÃO
RF/CSB/018/2018
(PCSB/CSB/0066/2018)**

Assunto: Fiscalização dos Sistemas de Abastecimento de Água e de Esgotamento Sanitário do Município de Quixadá e Localidades de Juatama e Tapuiará.

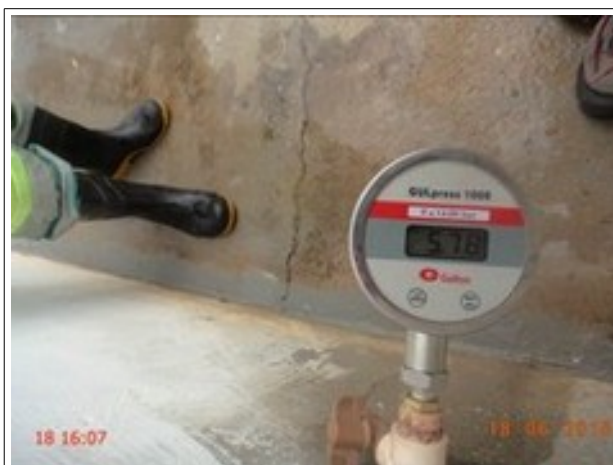
Foto 1 – RDA: medição de pressão instantânea no endereço: Rua Joaquim Barbosa, S/N.

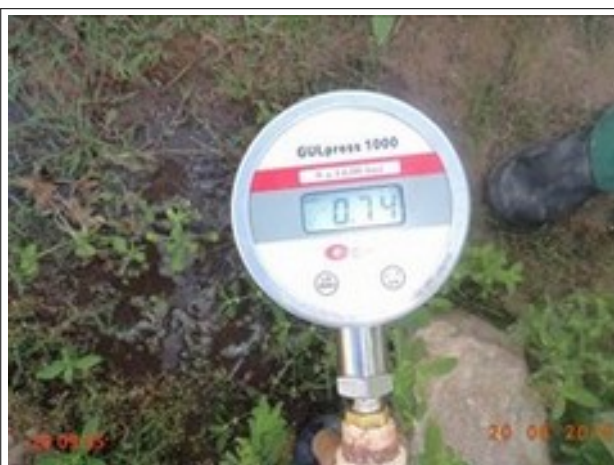
- A ARCE realizou medições instantâneas de pressão em pontos, devidamente espaçados na rede de distribuição, do SAA da Localidade de Juatama de Quixadá, mais especificamente nos cavaletes de ligação. Constatou-se pressão fora da faixa de 10 a 50 mca no seguinte endereço: Rua Joaquim Barbosa, S/N (Anexo II – item 44; Anexo III – Quadro1; Foto 1);
- A ARCE realizou medições instantâneas de pressão em pontos, devidamente espaçados na rede de distribuição, do SAA da Localidade de Tapuiará de Quixadá, mais especificamente nos cavaletes de ligação. Constatou-se pressão fora da faixa de 10 a 50 mca no seguinte endereço: Valência, S/N – Agência dos Correios. (Anexo II – item 44; Anexo III – Quadro1; Foto 2).

Foto 2 – RDA: medição de pressão instantânea no endereço Valência, S/N – Agência dos Correios.

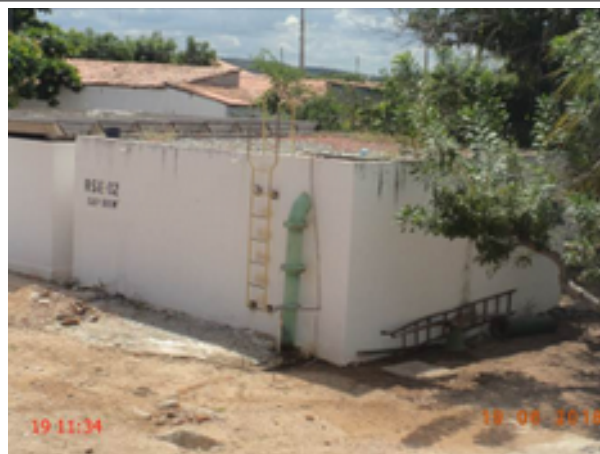
Foto 12 – RSE-02 (Tapuiará): pintura deteriorada e sem tubulação de ventilação.

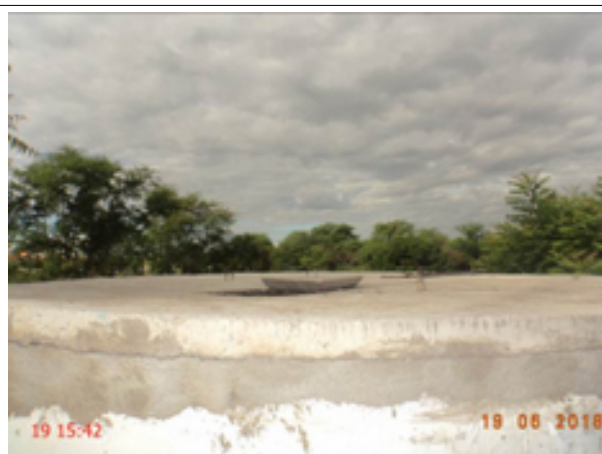
Foto 13 – RAP-04 (Sede): tampa aberta/sem tubulação de ventilação.

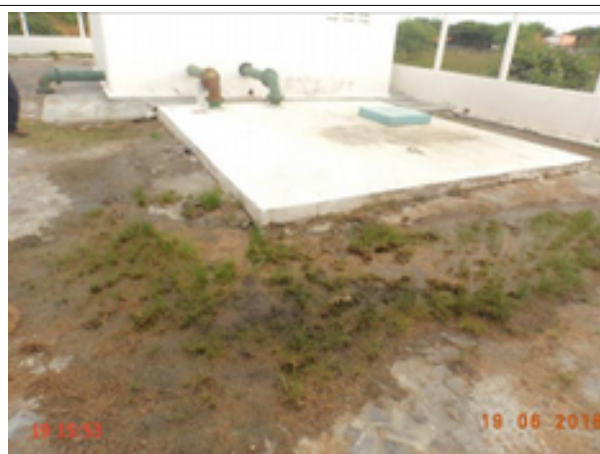
Foto 14 – REN-01 (Sede): sem identificação/ sem tubulação de ventilação/ sinais de vazamento.

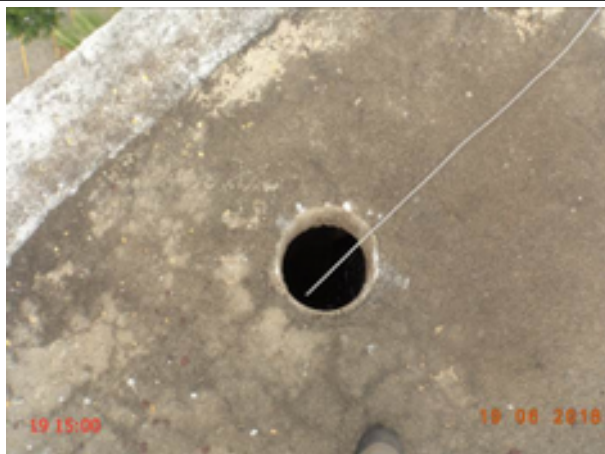
Foto 15 – REL-01 (Sede): ausência de tubulação de ventilação/perfuração na laje favorecendo a entrada indevida de águas pluviais.

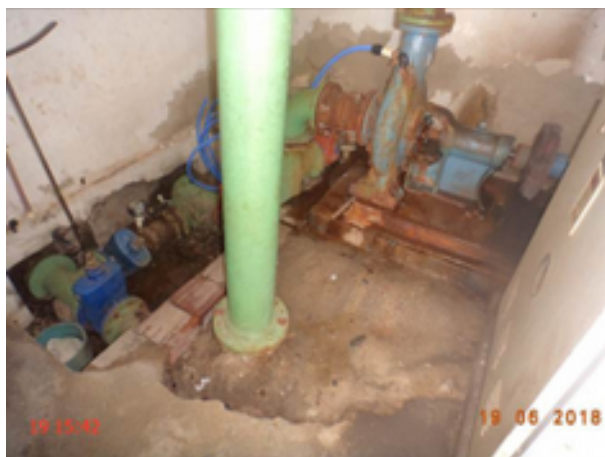
Foto 17 - EEAT-03 (Sede): apenas uma bomba instalada.

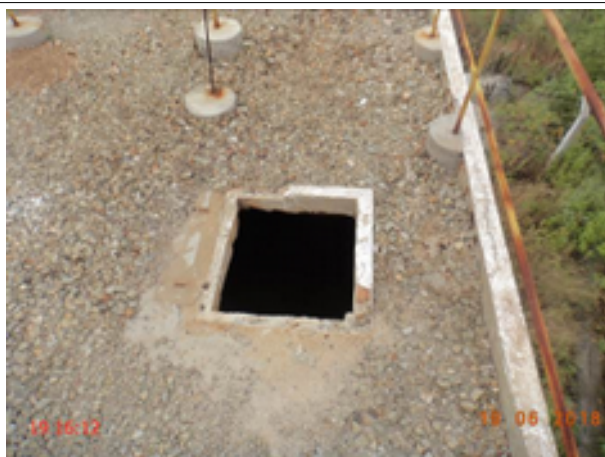
Foto 19 – RAP-02 (Sede): abertura de inspeção sem tampa

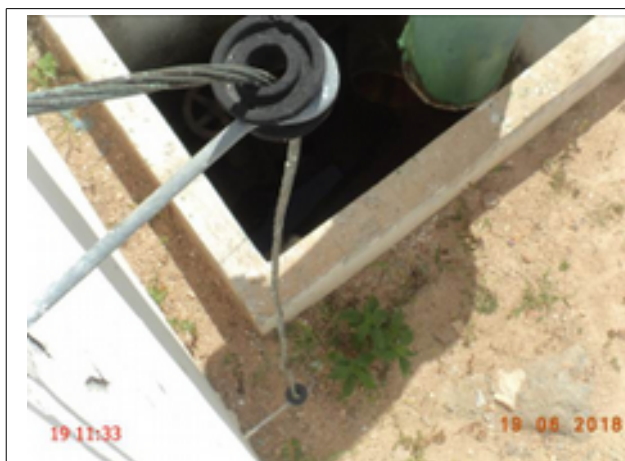
Foto 21 – RSE-01 (Tapuiará): instalação do para-raios sem isolamento.

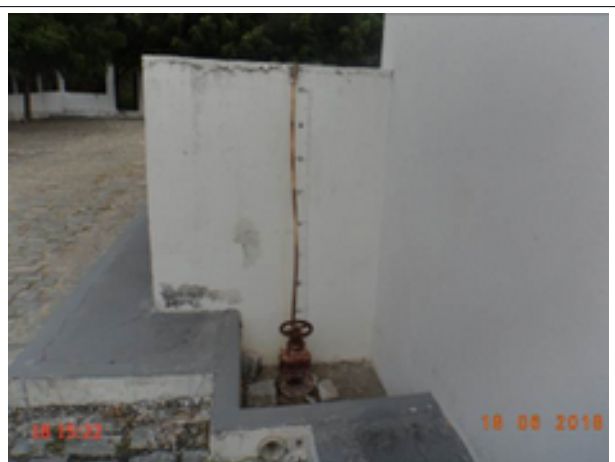
Foto 22 – RSE-01 (Juatama): caixa de inspeção sem tampa ou grade de proteção.

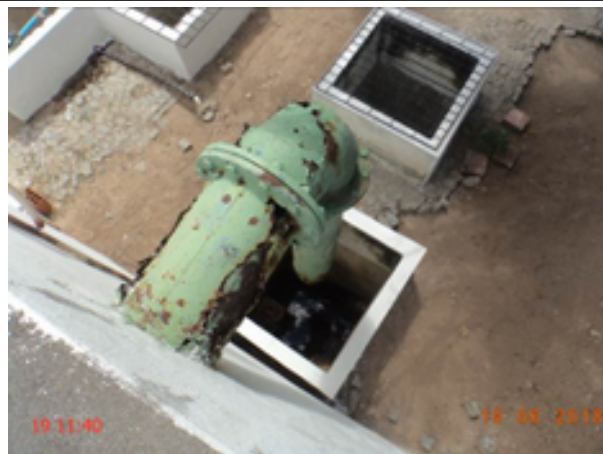
Foto 24 – RSE-02 (Tapuiará): tubo extravasador em processo de corrosão/ caixa de inspeção sem tampa ou grade de proteção.

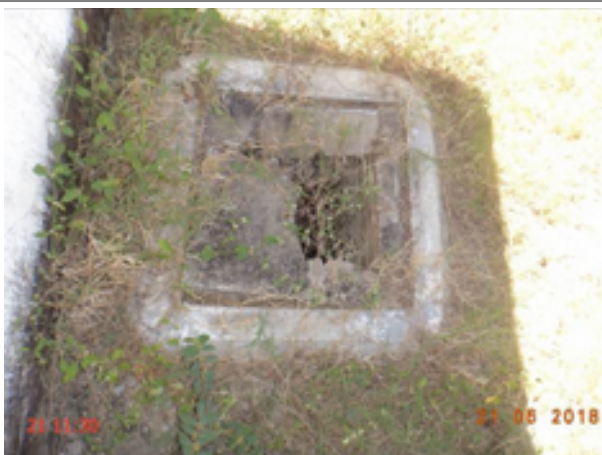
Foto 25 – EEE-03 (SES): caixa de inspeção com a tampa danificada.

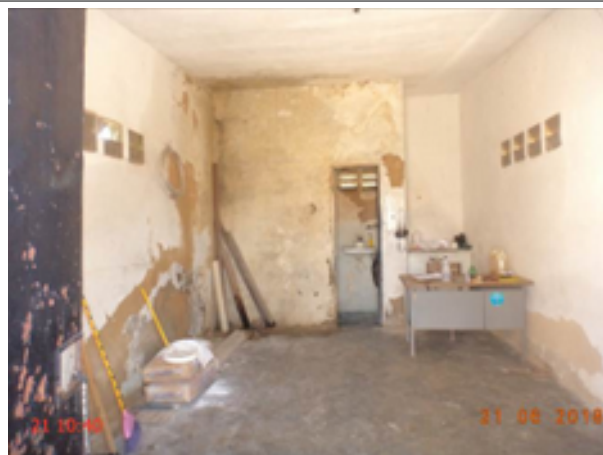
Foto 26 – ETE Campo Novo: pintura e reboco deteriorados na casa de abrigo do operador e ausência de lâmpada..

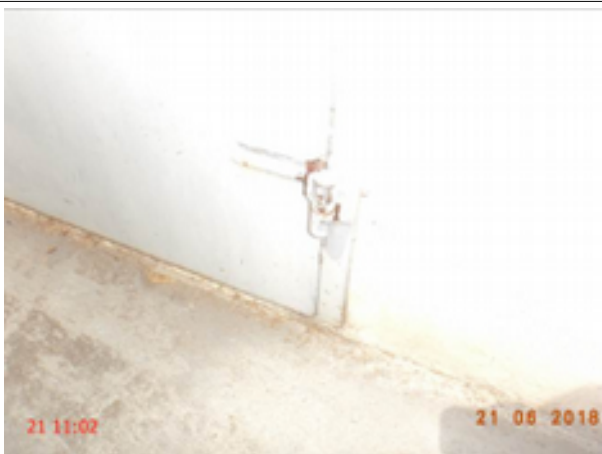
Foto 27 – EEE-01 (SES): portão danificado na casa de abrigo do gerador de energia elétrica.

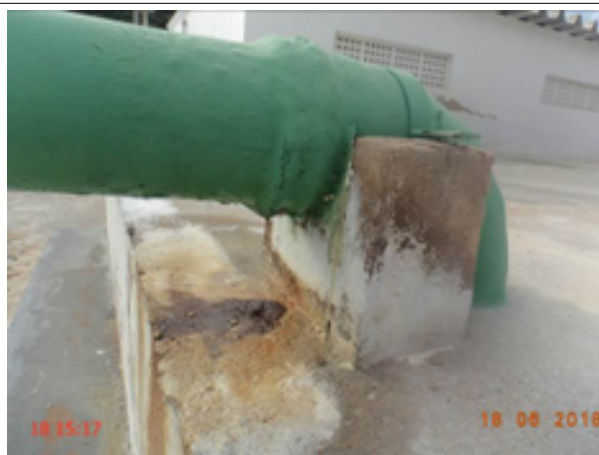
- A tubulação de ventilação dos reservatórios RAP-02 e RAP-03, do SAA da Sede de Quixadá, está inadequada (Anexo II – item 46; Fotos 40 e 41);
- Ocorre vazamento na tubulação de entrada de água do reservatório RSE-01, do SAA da Localidade de Juatama (Anexo II – item 58; Foto 42);

Foto 42 – RSE-01 (Juatama): vazamento na tubulação de entrada de água.

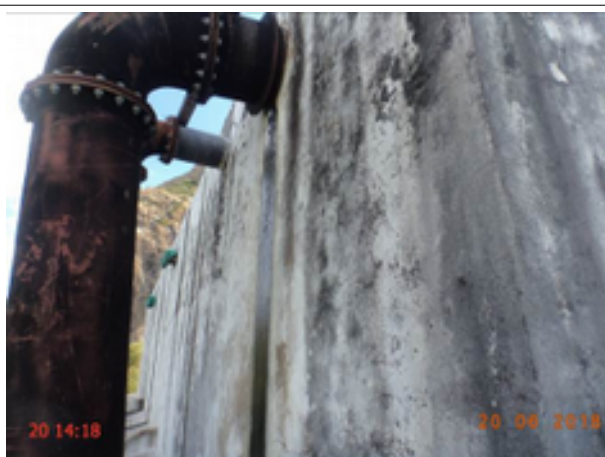
- Ocorre vazamento nos reservatórios RAP-01 e REN-01, do SAA da Sede de Quixadá (Anexo II – item 58; Fotos 43 e 44);
- Não existe extintor de incêndio no almoxarifado do núcleo de Quixadá (Anexo II – item 3);

Foto 43 – RAP-01 (Sede): vazamento.

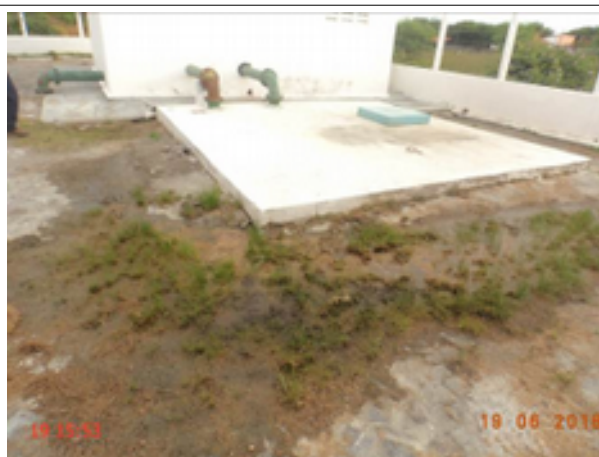
- Os reservatórios RSE-01, RAP-01, RAP-03 e RAP-04, do SAA da Sede de Quixadá, estão com pintura deteriorada (Anexo II – item 52; Fotos 82 a 85);
- Os reservatórios RAP-03, RAP-04 e REN-01, do SAA da Sede de Quixadá, não estão identificados (Anexo II – item 52; Fotos 84; 85 e 44);

Foto 44 – REN-01(Sede: sem identificação/ sem tubulação de ventilação/ sinais de vazamento.

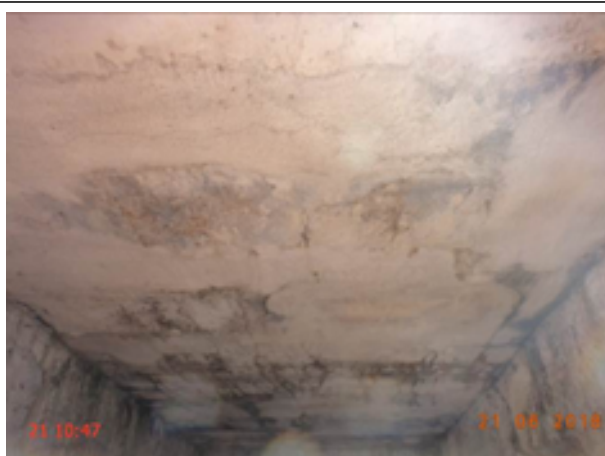
- Na casa de abrigo do quadro de comando da elevatória de esgoto EEE-06, do SES de Quixadá, a pintura e o reboco estão deteriorados (Anexo II – item 22; Foto 45);

Foto 45 – EEE-06: pintura e reboco deteriorados e sem iluminação na casa de abrigo do quadro de comando.

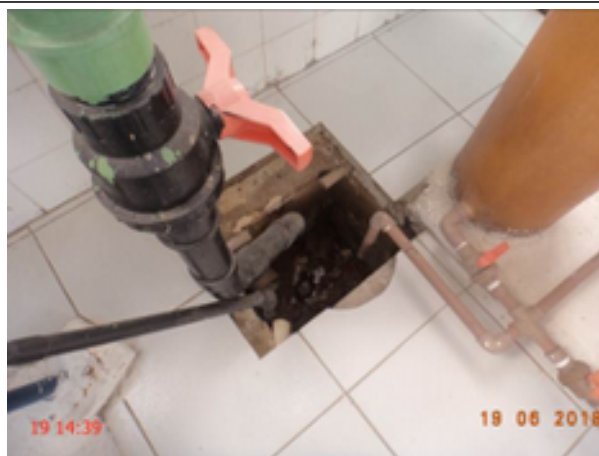
Foto 46 – ETA/Laboratório (Sede): caixa de inspeção sem tampa.

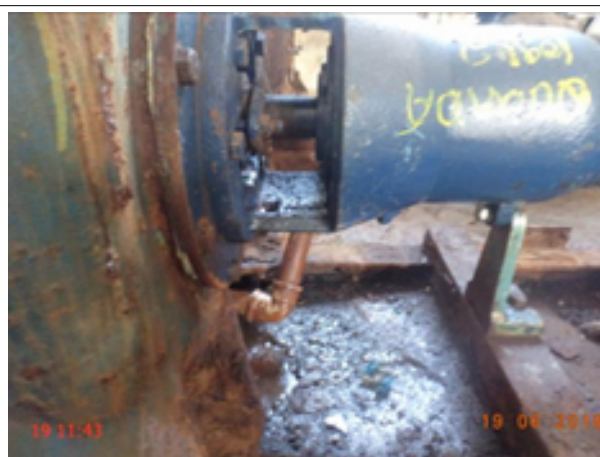
- item 16; Fotos 49 e 50);
- No dia da inspeção, o reservatório RSE-01, do SAA da Sede de Quixadá, estava extravasando (Anexo II – item 54; Foto 51);
 - Ocorre vazamento na gaxeta da bomba da elevatória EELF-01, do SAA da Localidade de Tapuiará (Anexo II – item 15; Foto 52);

Foto 52 – EELF-01(Tapuiará): vazamento na gaxeta da bomba.

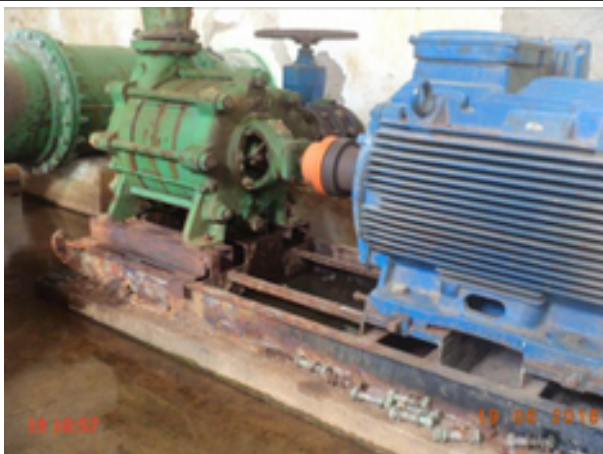
- Ocorre vazamento nas gaxetas das bombas das elevatórias de água EEAB-01 e EEAT-03, do SAA da Sede de Quixadá (Anexo II – item 15; Fotos 53 e 54);
 - Ocorre vazamento na ventosa instalada na elevatória de água EEAB-01, do SAA da Sede de Quixadá (Anexo II – item 15; Foto 55);

Foto 53 – EEAB-01 (Sede): vazamento na gaxeta da bomba.

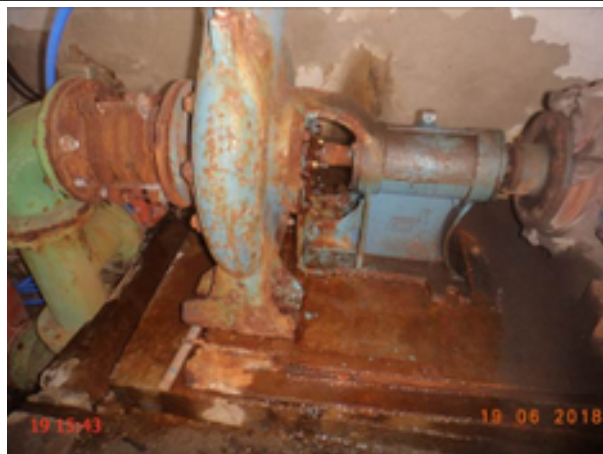
Foto 54 - EEAT-03 (Sede): vazamento na gaxeta da bomba.

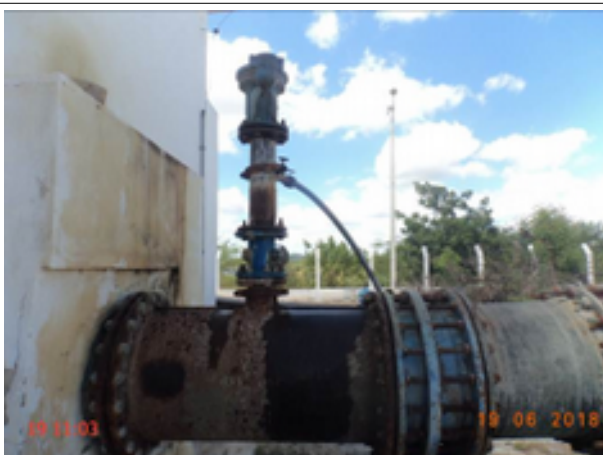
Foto 55 – EEAB-01 (Sede): vazamento na ventosa.

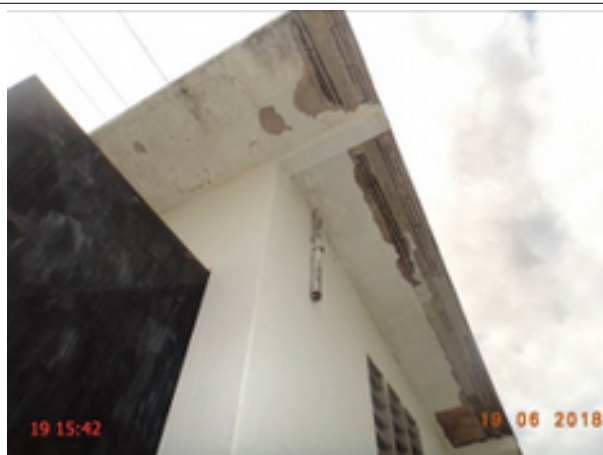
Foto 56 – EEAT-03 (Sede): laje de cobertura da casa de abrigo danificada e com armaduras expostas.

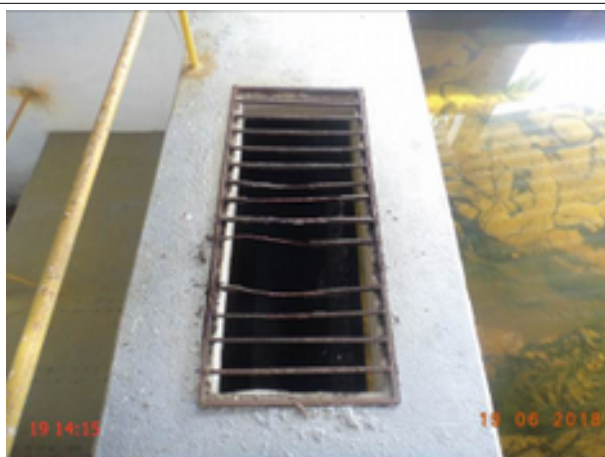
Foto 59 – ETA/Filtração (Sede): F-06 grade danificada.

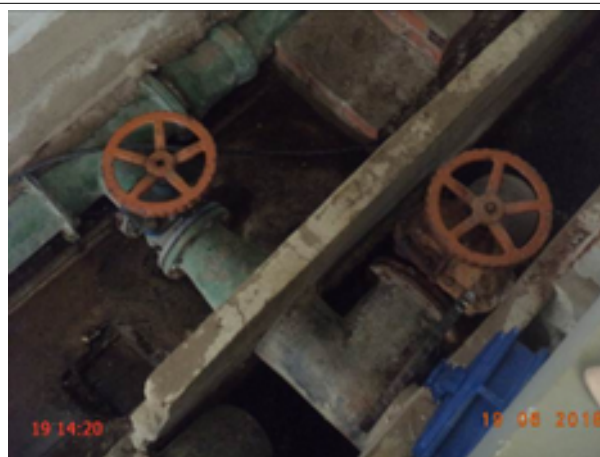
- Há sinais de infiltração de água nas paredes dos filtros F-01, F-02 e F-03 da ETA São João, do SAA da Sede de Quixadá (Anexo II – item 7; Fotos 60 a 62);

- Ocorre vazamento nos registros dos filtros F-01, F-02, F-04 e F-05 da ETA São João, do SAA da Sede de Quixadá (Anexo 9; Fotos 60, 61, 69 e 70);

Foto 60 – ETA/Filtração (Sede): F-01 sinais de infiltração de água na parede e vazamento no registro..

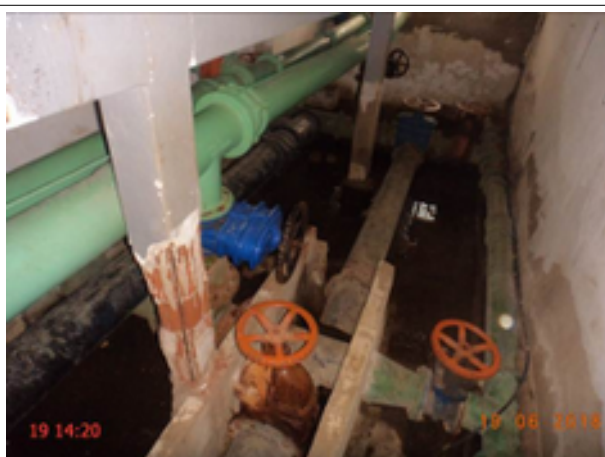
Foto 61 – ETA/Filtração (Sede): F-02 sinais de infiltração de água na parede e vazamento no registro..

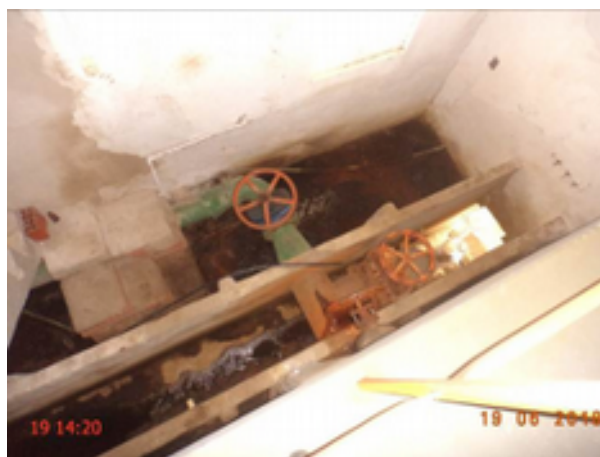
Foto 62 – ETA/Filtração (Sede): F-03 sinais de infiltração de água na parede.

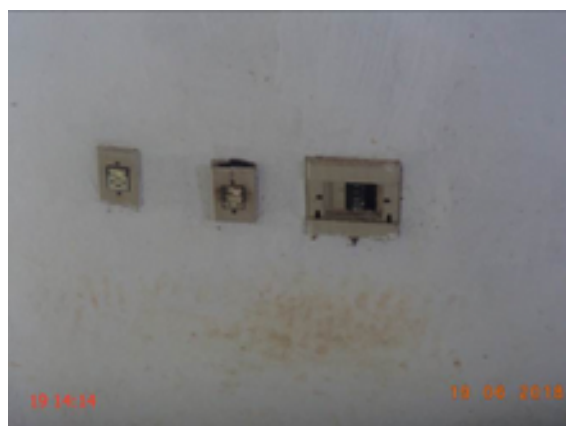
Foto 63 – ETA/Filtração (Sede): F-04 caixa de disjuntor sem tampa.

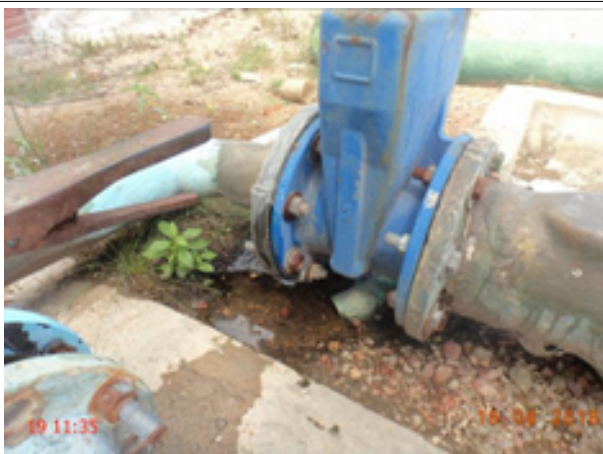
- Ocorre vazamento no registro do filtro F-01, do SAA da Localidade de Tapuiará (Anexo II – item 9; Foto 67);
 - Ocorre vazamento na tubulação de água entre a elevatória EELF-01 e o filtro F-01, do SAA da Localidade de Tapuiará (Anexo II – item 9; Foto 68);

Foto 67 - ETA/Filtração (Tapuiará): F-01 vazamento no registro.

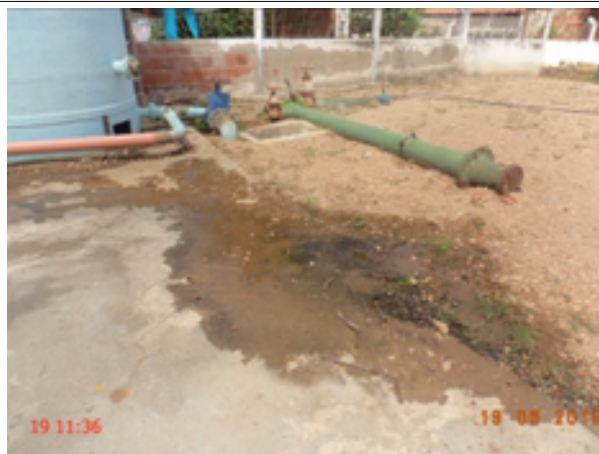
Foto 68 - ETA/Filtração (Tapuiará): vazamento entre a EELF-01 e o filtro F-01.

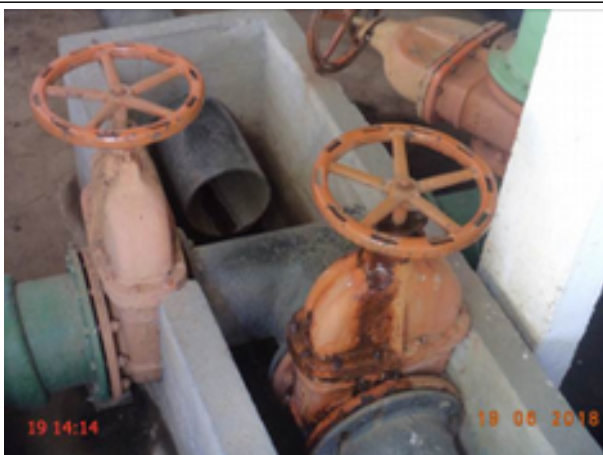
Foto 69 - ETA/Filtração (Sede): F-04 vazamento no registro.

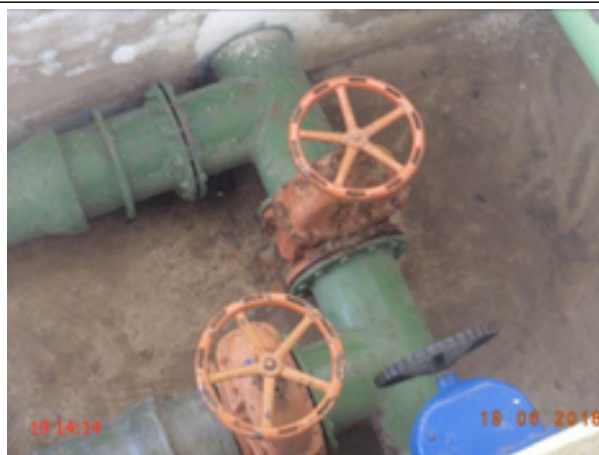
Foto 70 - ETA/Filtração (Sede): F-05 vazamento no registro.

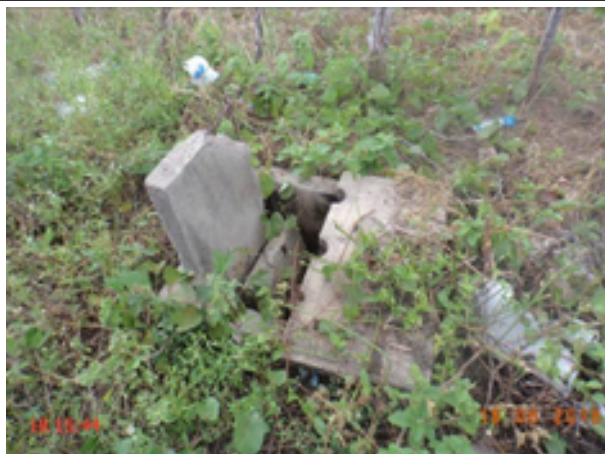
Foto 71 – RDA (Juatama): caixa do registro de descarga da Rua Joaquim Medeiros (2) danificada.

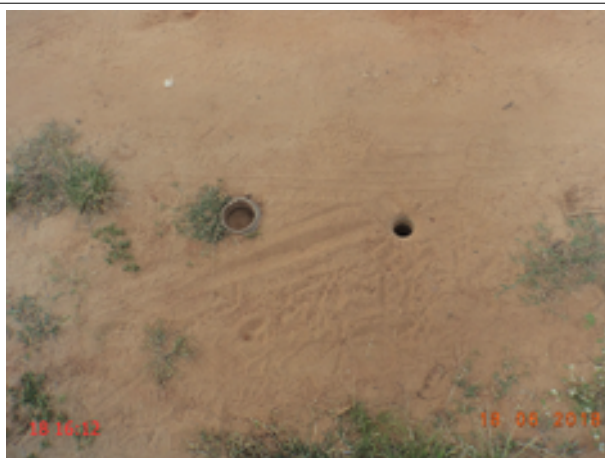
Foto 73 – RDA (Juatama): registro de descarga localizado na CE da Biodisel soterrado.

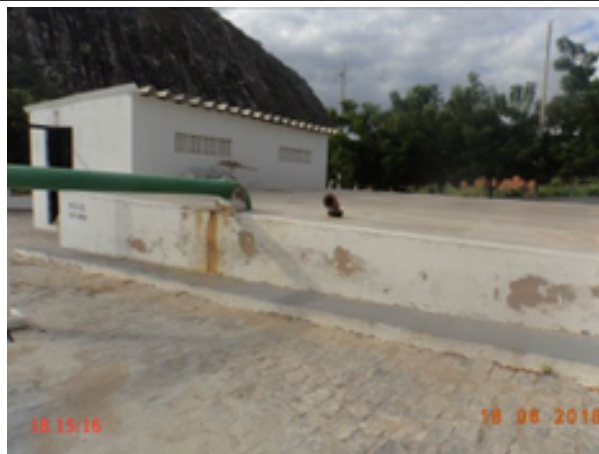
- As ETEs Chico Braz e COHAB, do SES de Quixadá, não estão identificadas (Anexo II – item 32; Fotos 76 e 77);
- O reservatório RSE-01, do SAA da Localidade de Juatama, está com pintura deteriorada (Anexo II – item 52; Foto 78);

Foto 78 – RSE-01 (Juatama): pintura deteriorada.

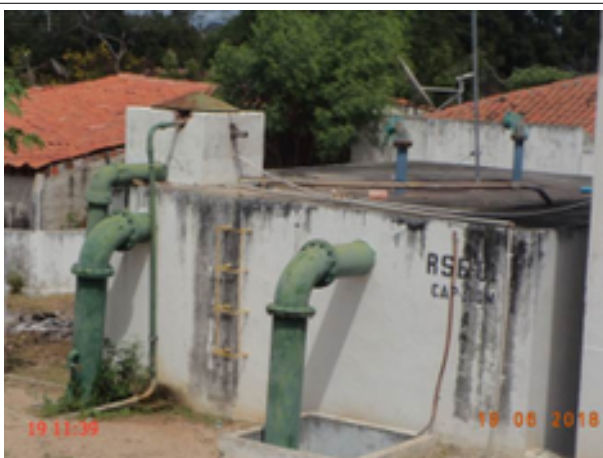
- Os reservatórios RSE-01 e RSE-02, do SAA da Localidade de Tapuiará, estão com pintura deteriorada (Anexo II – item 52; Fotos 79 e 80);
- O tubo extravasor do reservatório RSE-02, do SAA da Localidade de Tapuiará, está em processo de corrosão (Anexo II – item 52; Foto 81);

Foto 79 – RSE-01 (Tapuiará): pintura deteriorada.

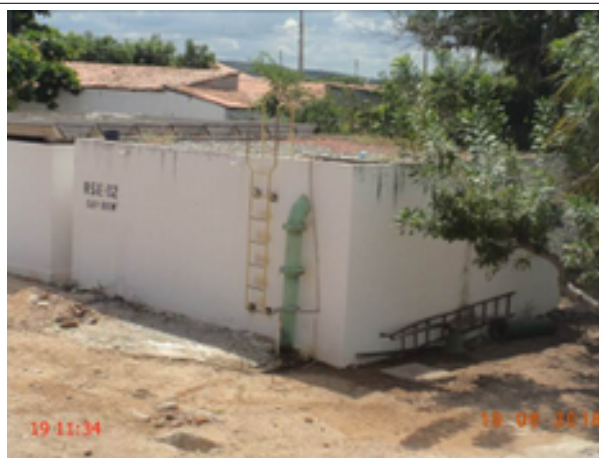
Foto 80 – RSE-02 (Tapuiará): pintura deteriorada.

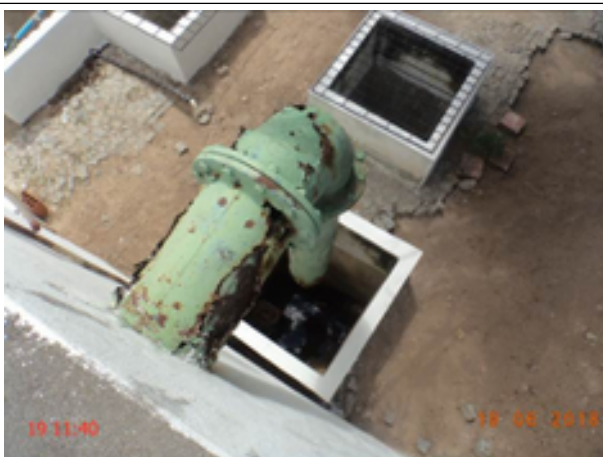
Foto 81 – RSE-02 (Tapuiará): tubo extravasor em processo de corrosão/ caixa de inspeção sem tampa ou grade de proteção.

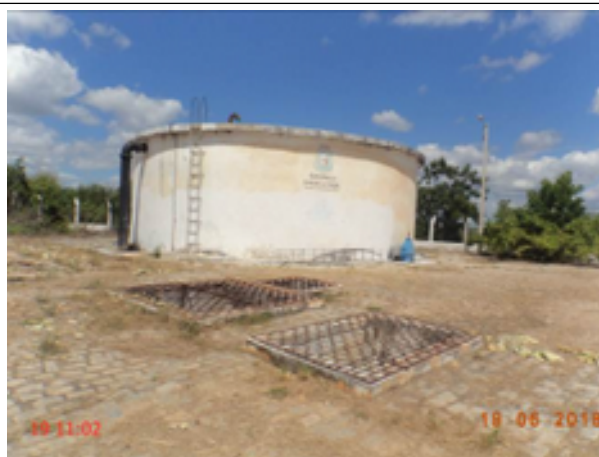
Foto 82 – RSE-01 (Sede): pintura deteriorada.

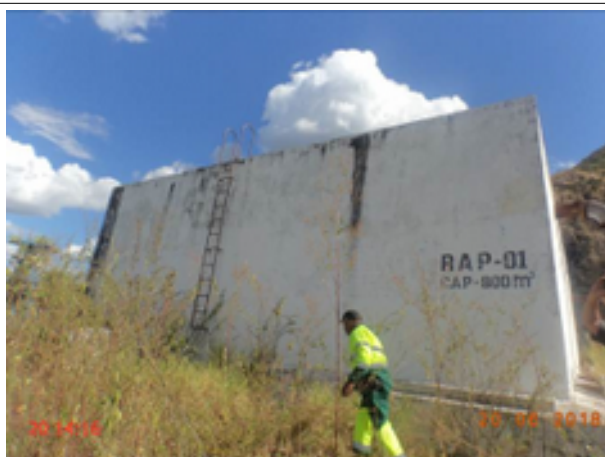
- Há vegetação excessiva na área dos reservatórios RAP-01, RAP-02 e RAP-03, do SAA da Sede de Quixadá (Anexo II – item 51; Fotos 83; 114 e 115).

Foto 83 – RAP-01 (Sede): pintura deteriorada e vegetação excessiva.

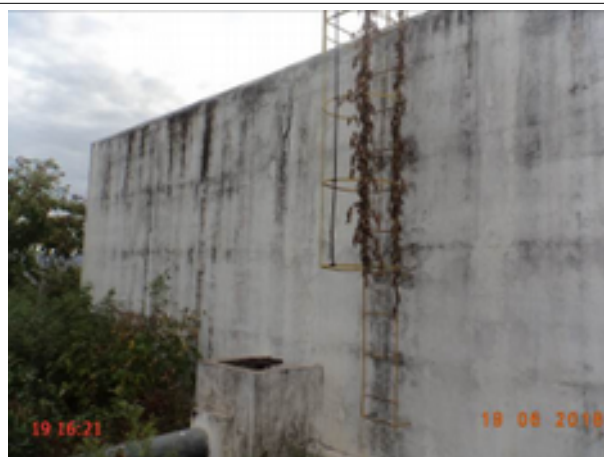
Foto 84 – RAP-03 (Sede): pintura deteriorada/sem identificação.

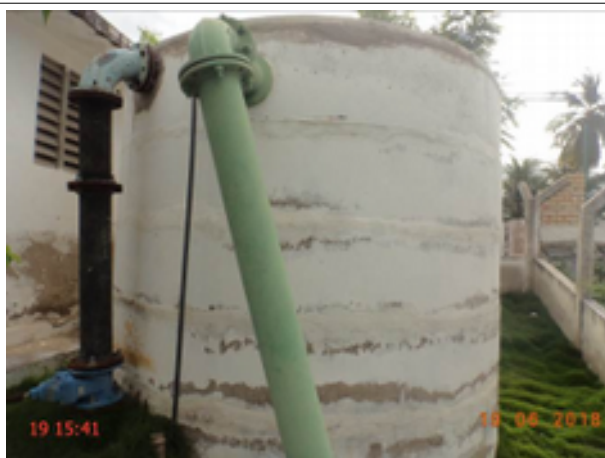
Foto 85 – RAP-04 (Sede): pintura deteriorada/sem identificação.

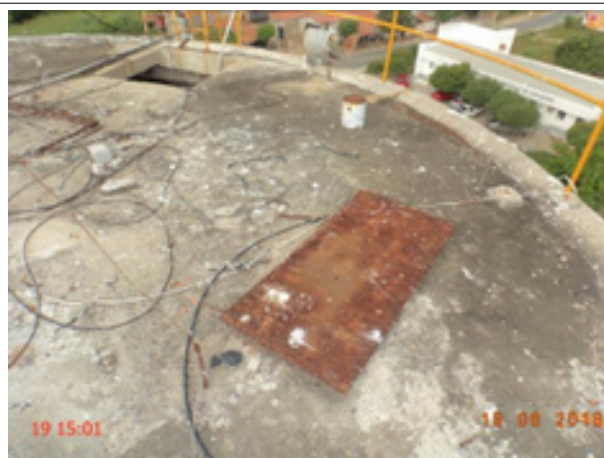
Foto 86 – REL-01 (Sede): acúmulo de lixo na laje de cobertura.

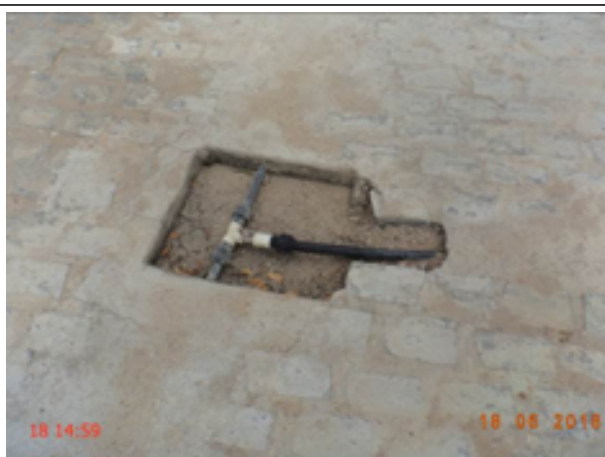
Foto 87 – ETA (Juatama): caixa de inspeção sem tampa ou grade de proteção.

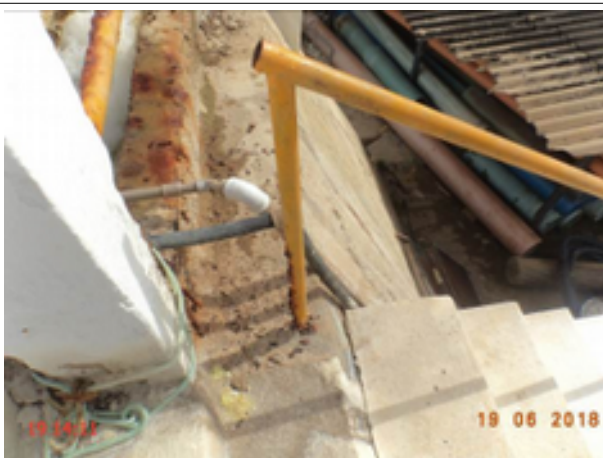
- As escadas dos poços de sucção das elevatórias de esgoto EEE-01 e EEE-03, do SES de Quixadá, estão danificadas (Anexo II – item 23; Fotos 96 e 95);
- O guarda-corpo da escada de acesso e da área do decantador, na ETA São João, do SAA da Sede de Quixadá, está em processo de corrosão e sem fixação adequada (Anexo II – item 6; Foto 97);

Foto 97 – ETA/Decantação (Sede): guarda corpo da escada de acesso sem fixação adequada e em processo de corrosão.

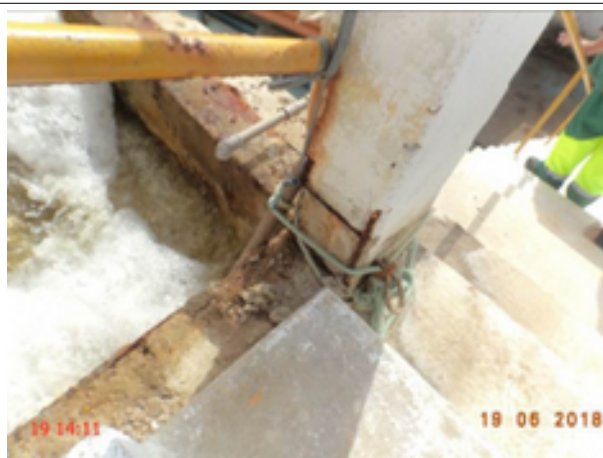
Foto 98 – ETA/Decantação (Sede): armaduras expostas na coluna da escada de acesso do decantador.

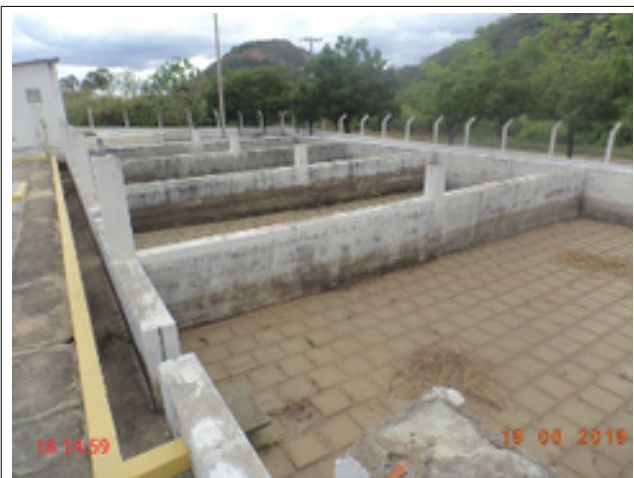
- A ETRG existente na ETA do SAA da localidade de Juatama está desativada.

Foto 116 – ETA (Juatama) ETRG desativada.

Não conformidade NC9 – Resolução ARCE nº 147/2010, anexo I item **04.04** - Não realizar a gestão do manejo, condicionamento, transporte e disposição adequada de lodos e subprodutos do tratamento de água ou de efluentes..

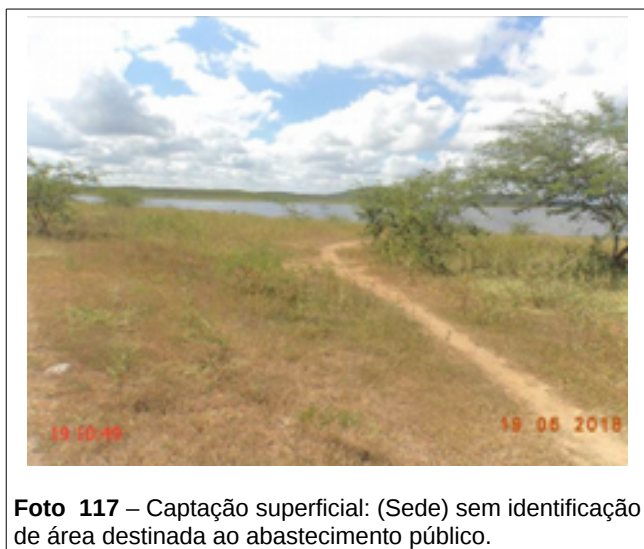
- Na captação do SAA da Sede de Quixadá, não existe placa indicando que aquela área é destinada ao abastecimento público (Anexo II – item 2; Foto 117).

Foto 117 – Captação superficial: (Sede) sem identificação de área destinada ao abastecimento público.

Não conformidade NC10 – Resolução ARCE nº 147/2010, anexo I item **04.05** - Normas de gestão dos mananciais - Não cumprir as normas de gestão dos mananciais e das respectivas áreas de proteção.

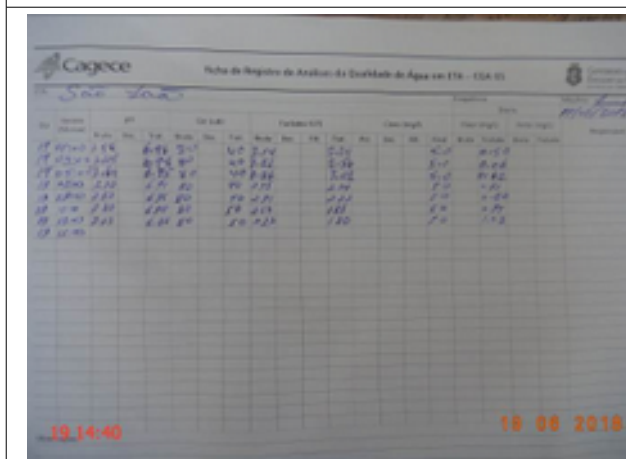
- Segundo a “Ficha de Registro de Análises da Qualidade na ETA”, disponível no laboratório da ETA do SAA da Localidade de Juatama, no dia da inspeção, o parâmetro turbidez estava fora do padrão estabelecido pela Portaria de Consolidação MS nº 5/2017 (Anexo II – item 37; Foto 118);
- Segundo a “Ficha de Registro de Análises da Qualidade na ETA”, disponível no laboratório da ETA do SAA da Localidade de Tapuiará, no dia da inspeção, o parâmetro turbidez estava fora do padrão estabelecido pela Portaria de Consolidação MS nº 5/2017 (Anexo II – item 37; Foto 119);
- Segundo a “Ficha de Registro de Análises da Qualidade na ETA”, disponível no laboratório da ETA São João, do SAA de Quixadá, no dia da inspeção, os parâmetros cor aparente e turbidez estavam fora do padrão estabelecido pela Portaria de Consolidação MS nº 5/2017 (Anexo II – item 37; Foto 120).

Foto 120 – ETA/laboratório: ficha de registro de análise da qualidade na ETA.

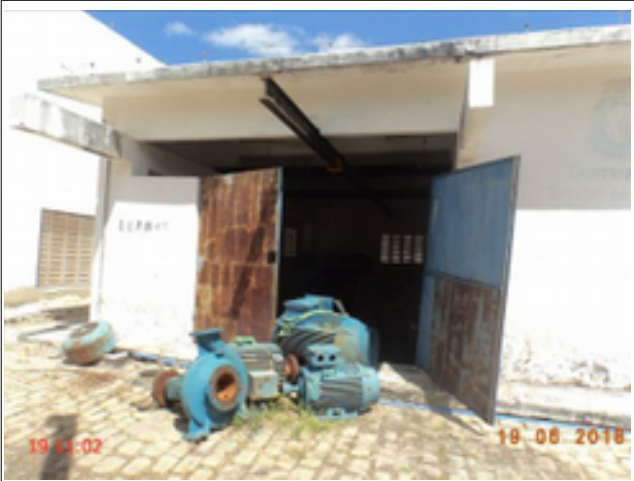
Foto 125 – EEAB-01 (Sede): identificação pouco visível.
