**RELATÓRIO DE FISCALIZAÇÃO  
RF/CSB/0019/2013**

**Assunto: Fiscalização dos Sistemas de  
Abastecimento de Água e de Esgotamento Sanitário  
do Município de Mauriti**

**COORDENADORIA DE SANEAMENTO BÁSICO**

**Fortaleza – CE  
Julho/2013**

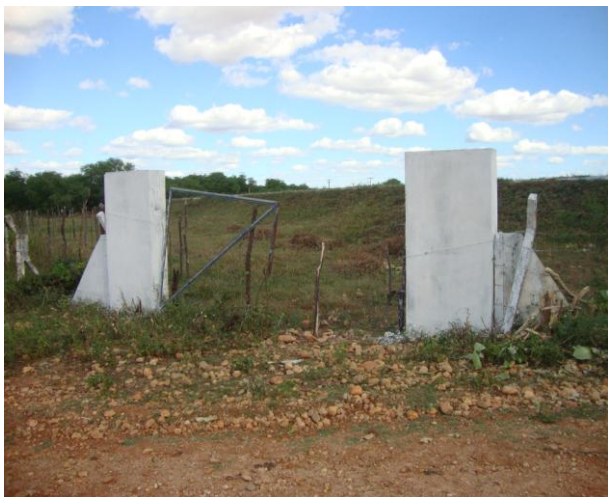
- k) Não existe limpeza periódica dos coletores (Anexo I, item 1.7 - II - 2);
- l) A EEE-01 e a ETE não estão identificadas (Anexo I, itens 1.8 - I - 1 e 1.10 - I - 1);

Foto 94 – Entrada da ETE sem placa de identificação e divulgação da licença de operação.

**Determinação D2** - A CAGECE deve realizar operação e manutenção adequada das unidades integrantes dos sistemas de abastecimento de água e de esgotamento sanitário, visando corrigir as não conformidades descritas na constatação C2.

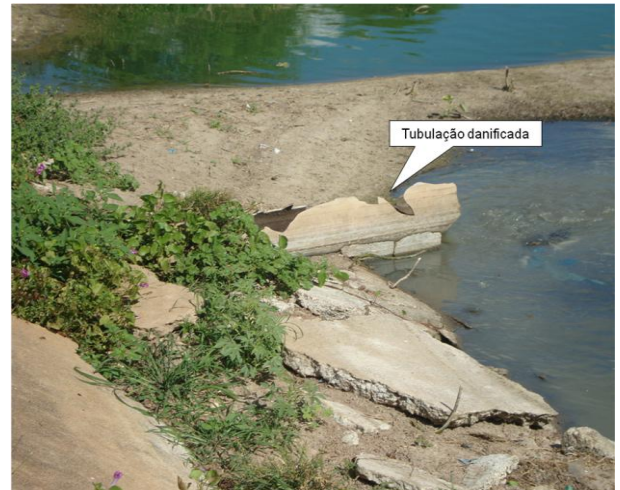
- q) A tubulação de entrada do esgoto bruto na ETE encontra-se danificada e os poços de chegada estão sem tampa (Anexo I, item 1.10 - I - 12);
- r) Não é feito o monitoramento da vazão afluyente (Anexo I, item 1.10 - I - 18);

Foto 99 – Tubulação de chegada danificada de esgoto bruto na lagoa facultativa.

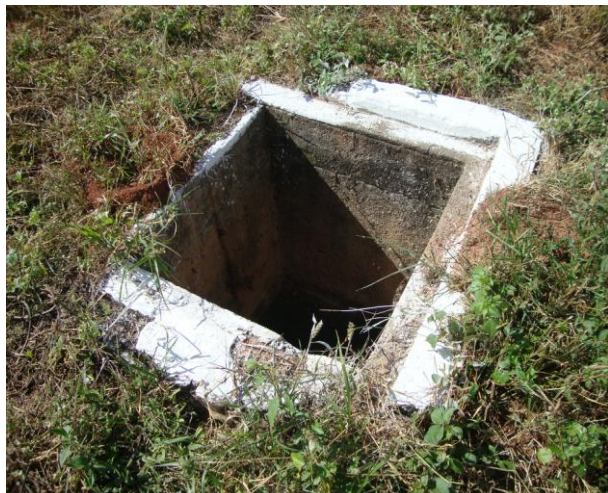
- s) A tubulação de saída do esgoto bruto na ETE encontra-se danificada e os poço de saída estão sem tampa, sendo que um destes apresenta estrutura precária (Anexo I, item 1.10 - I - 19);

Foto 102 – Poço de saída sem tampa e estrutura danificada.

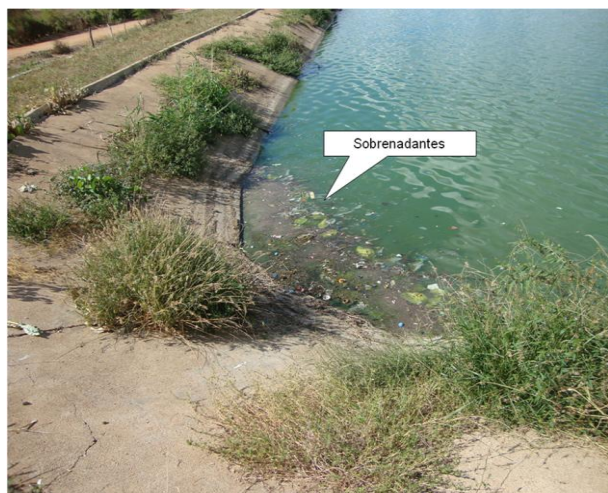
- t) Há presença de sobrenadantes na ETE, placa de taludes com erosão, passarela e guias tomada por vegetação (Anexo I, itens 1.10 - I - 20);
- u) A desinfecção do efluente não é realizada (Anexo I, itens 1.10 - I - 23).

Foto 104 – Ocorrência de sobrenadante na lagoa facultativa.

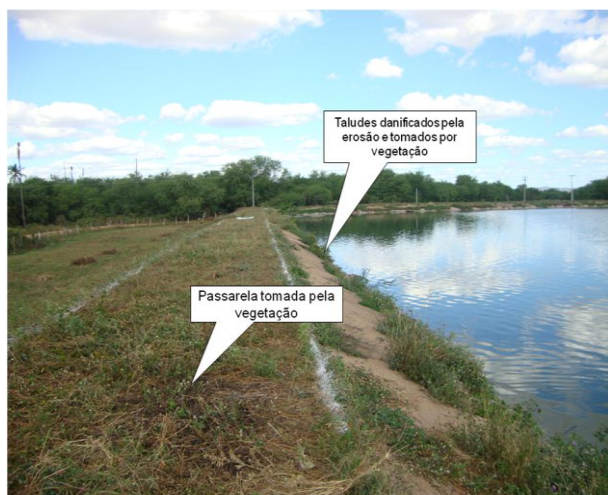
Foto 106 – Taludes danificados pela erosão e passarela tomada pela vegetação.

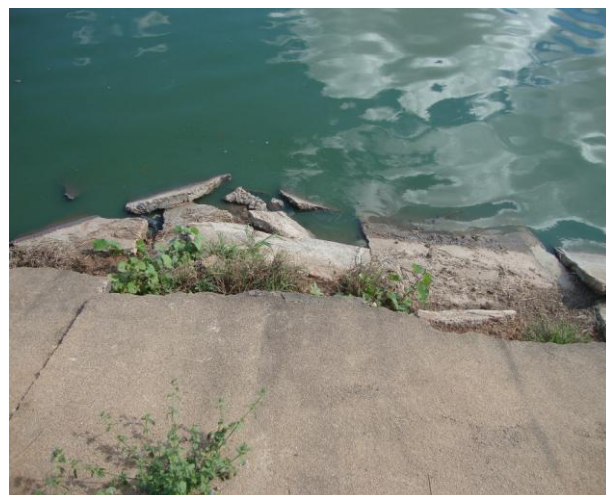
Foto 107 – Taludes danificados pela erosão.

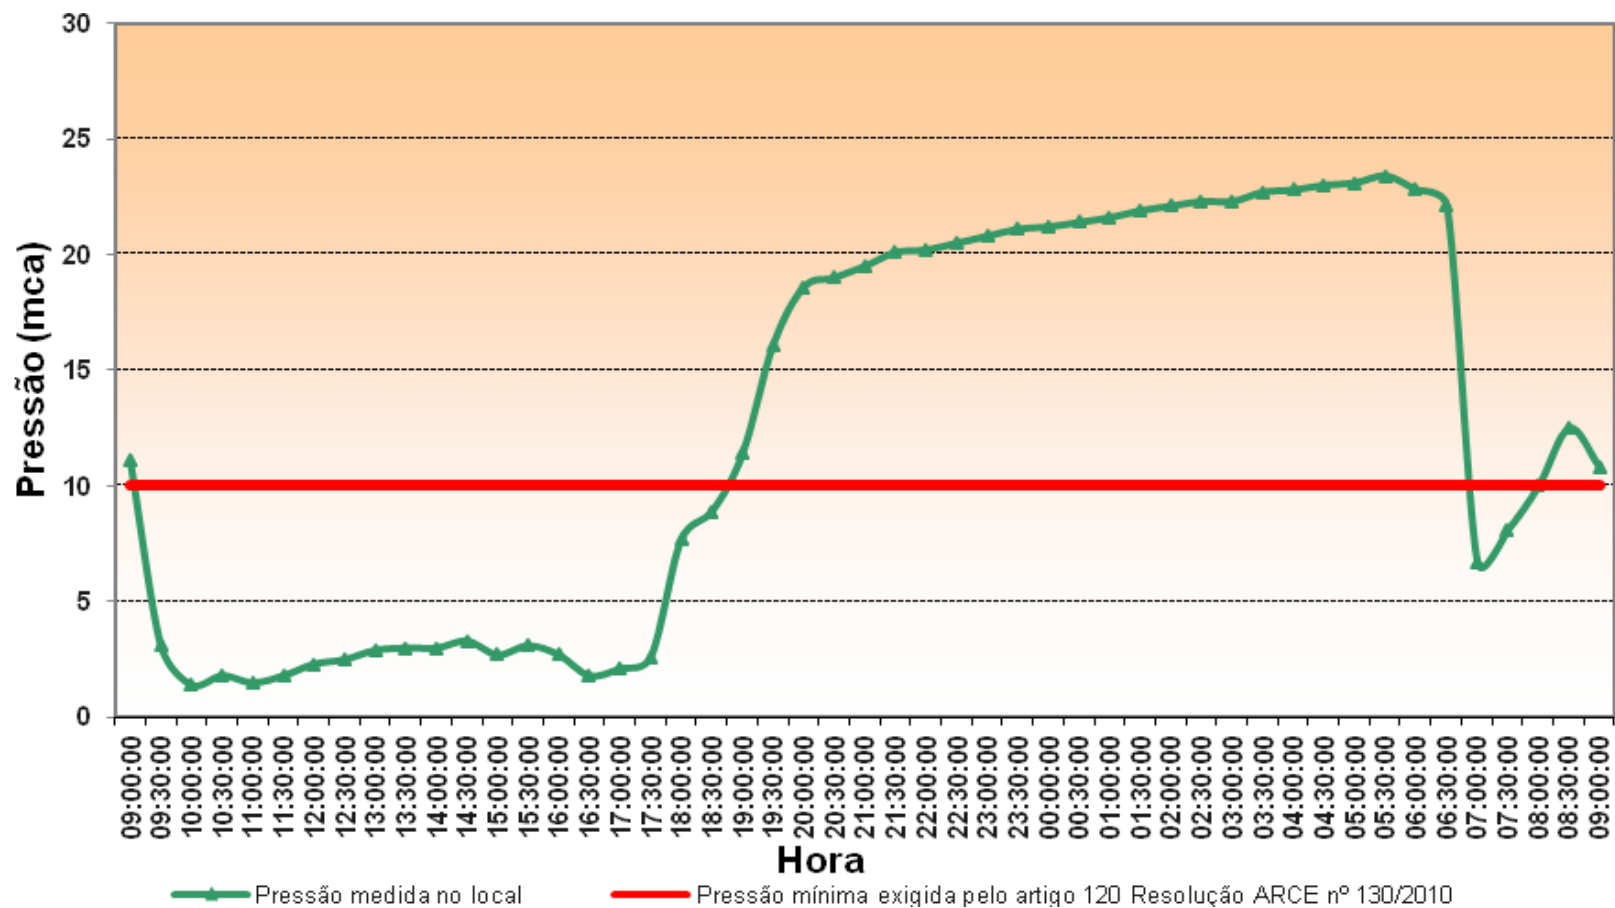
- a) A ARCE realizou medições instantâneas de pressão disponível na rede no dia 17/07/2013, em pontos, mais especificamente, nos cavaletes das ligações de água, adequadamente espaçados. Os resultados demonstram que das 7 (sete) medições efetuadas, 6 (seis) situaram fora da faixa de 10 a 50 mca (Anexo I, item 1.6 - II);
- b) A ARCE realizou medição contínua de pressão disponível na rede de distribuição, com a instalação do aparelho *Datalogger* às 9:00 horas do dia 17/07/2013 e retirada às 9:00 horas do dia 18/07/2013, em uma residência localizada na Av. Fernando Teles, nº 1.150. Constatou-se baixa pressão d'água neste domicílio, com pressão média 12,60 e picos mínimo e máximo de 1,40 e 23,40 mca, respectivamente. (Anexo I, item 1.6 - II - 2).

**Gráfico 1** – Monitoramento da pressão com a instalação às 9:00 horas do dia 17/7/2013 e retirada às 9:00 horas do dia 18/7/13, do aparelho *datalogger*, no endereço localizada na AV. Fernando Teles, nº 1.150.
