**RELATÓRIO DE FISCALIZAÇÃO
RF/CSB/019/2018
(PCSB/CSB/0089/2018)**

Assunto: Fiscalização dos Sistemas de Abastecimento de Água da Sede do Município de Carnaubal e Localidade de Faveira.

COORDENADORIA DE SANEAMENTO BÁSICO

Agosto/2018

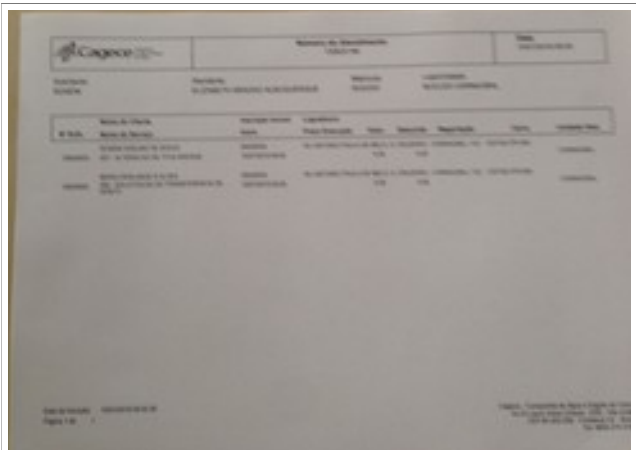
- No dia da inspeção, constatou-se que a CAGECE realiza a religação condicionada ao pagamento de débitos pendentes em nome de terceiros. Esse fato foi comprovado no atendimento do cliente Antônio Cândido da Silva, inscrição nº 5943553-4, ocorrido durante inspeção de campo. (Anexo II – item 1; Foto 1);

Foto 1 – Protocolo de transferência de titularidade com cobrança indevida de débito em nome de terceiros.

Não conformidade NC1 – Resolução ARCE nº 147/2010, anexo I item **01.01**: Não atender à solicitação do usuário – Não atender à solicitação do usuário de conexão à rede pública, encontrando-se satisfeitas as condições para realização da ligação.

Determinação D1 – A CAGECE deve atender a solicitação do usuário de conexão à rede pública, caso satisfeitas as condições para realização da ligação. A CAGECE deve devolver em dobro o valor cobrado indevidamente.

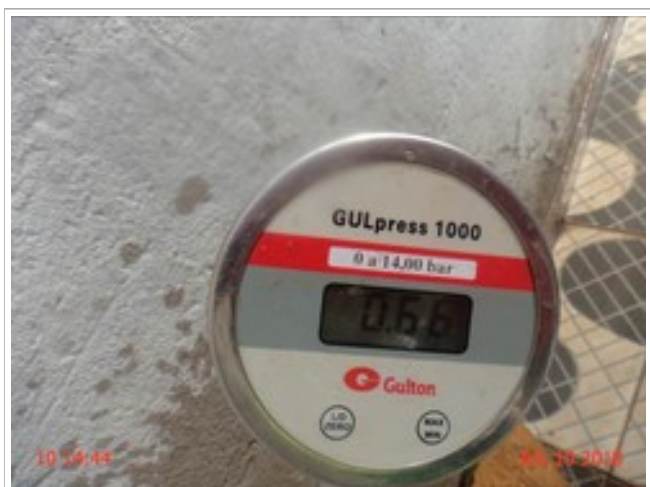
- A ARCE realizou medições instantâneas de pressão em pontos, devidamente espaçados na rede de distribuição, do SAA do município de Carnaubal, mais especificamente nos cavaletes de ligação. Constatou-se pressão fora da faixa de 10 a 50 mca no seguinte endereço: Avenida São Vicente, 53 (Anexo II – item 3; Foto 2 e Quadro 1)

Quadro 1 – Resultados das medições instantâneas de pressão disponível na rede de distribuição da Sede do Município de Carnaubal, realizadas pela ARCE nos dias 10 e 11/07/2018.

Foto 2 – RDA: medição instantânea de pressão no endereço Avenida São Vicente, 53.

Não conformidade NC2 – Resolução ARCE nº 147/2010, anexo I item **01.05**: Pressão em desacordo com a legislação – Fornecer água com pressão em desacordo com os limites estabelecidos pela ARCE.

Determinação D2 – A CAGECE deve fornecer água com pressão em acordo com os limites estabelecidos pela ARCE, visando corrigir as não conformidades descritas na constatação C2.

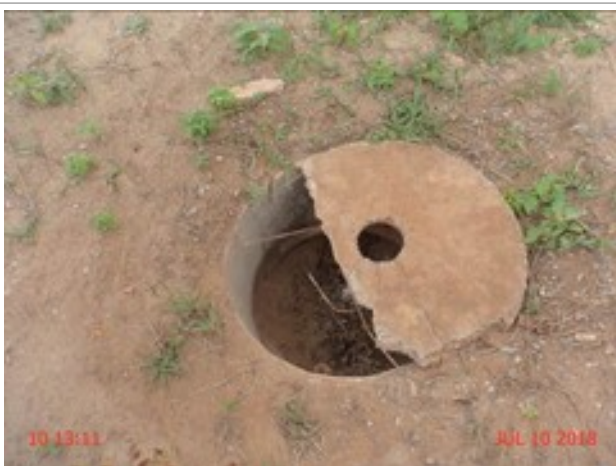
- A tampa da caixa do macromedidor da saída do reservatório REL-23, do SAA do município de Carnaubal, está danificada (Anexo II – item 5; Foto 3);
- A tampa de inspeção do reservatório RAP-11, do SAA do município de Carnaubal, está em processo de corrosão (Anexo II – item 4; Foto 7);
- Os reservatórios REL-23 e REL-24, do SAA do município de Carnaubal, estão com a pintura deteriorada (Anexo II – item 6; Fotos 4 e 5);
- O reservatório REL-01, do SAA da Localidade de Faveira, está com pintura deteriorada (Anexo II – item 6; Foto 6).

Foto 3 – Reservatório (Sede): A tampa da caixa do macromedidor do reservatório REL-23 está danificada.

Não conformidade NC3 – Resolução ARCE nº 147/2010, anexo I item **01.07** – Operação e manutenção - Não realizar operação e manutenção adequada das unidades integrantes do sistema de abastecimento de água e/ou esgotamento sanitário.

Determinação D3 – A CAGECE deve realizar operação e manutenção adequada das unidades integrantes dos sistemas de abastecimento de água e de esgotamento sanitário, visando corrigir as não conformidades descritas na constatação C3.

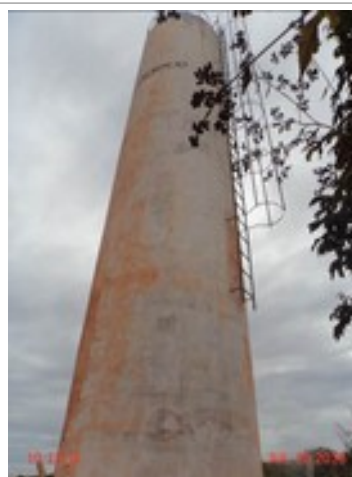
Foto 4 – Reservatório (Sede): O reservatório REL-23 está com a pintura deteriorada.

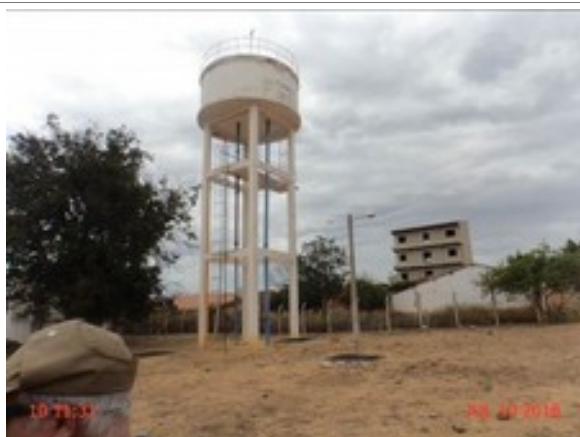
Foto 5 – Reservatório (Sede): O reservatório REL-24 está com a pintura deteriorada.

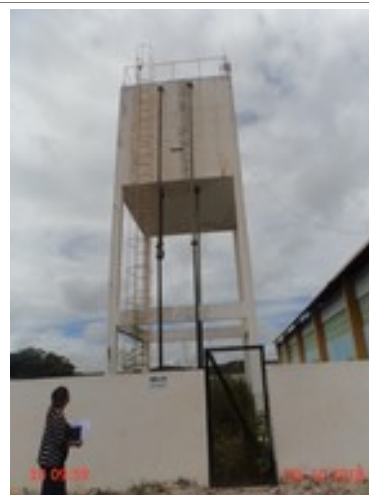
Foto 6 – Reservatório (Localidade Faveira): O reservatório REL-01 está com a pintura deteriorada.

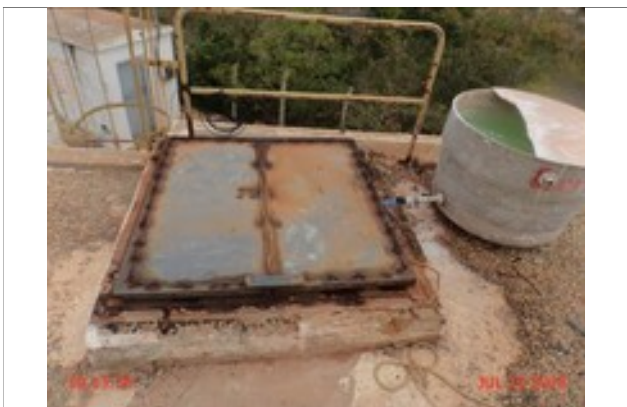
Foto 7 – Reservatório (Sede): A tampa de inspeção do reservatório RAP-11 está em processo de corrosão.

10	Saneamento	AF no SAA de Carnaubal e Localidade de Faveira	10/07/2018	PCSB/CSB/0089/2018	CSB - Reservatórios	Reservatórios - Abertura de Inspeção - Vedação	Art. 119 da Res. 130/2010 da ARCE.; Art. 22 do Código de Defesa do consumidor; Art. 2º da Resolução	A tampa de inspeção do reservatório RAP- 11, do SAA do município de Carnaubal, está em processo de corrosão.

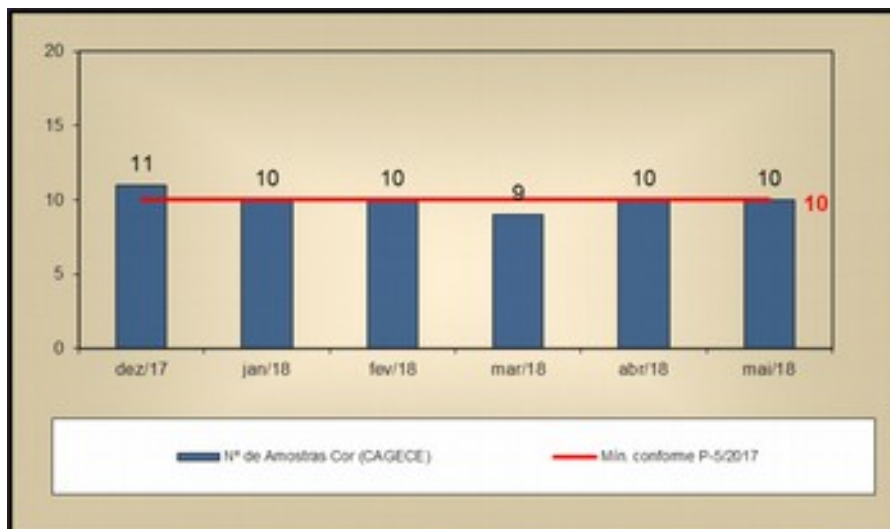
- A CAGECE não realizou a quantidade de 5 amostras estabelecidas pela Portaria de Consolidação nº 5/2017 do parâmetro cor e 10 amostras dos parâmetros turbidez, cloro residual livre e bacteriológicos no mês de maio/2018 para o SAA da Localidade de Faveira do município de Carnaubal (Anexo II – item 2).

Gráfico 2 - Avaliação do Monitoramento da Qualidade da água tratada realizado pela CAGECE na rede de distribuição do SAA da Sede de Carnaubal, no período de dezembro/2017 a maio/2018 conforme Portaria de Consolidação MS nº 5/2017, referente ao número de amostras do parâmetro cor.

Determinação D4 – A CAGECE deve desenvolver o controle a qualidade de água, bruta e tratada, de acordo com o disposto na legislação, visando corrigir as não conformidades descritas na constatação C4.

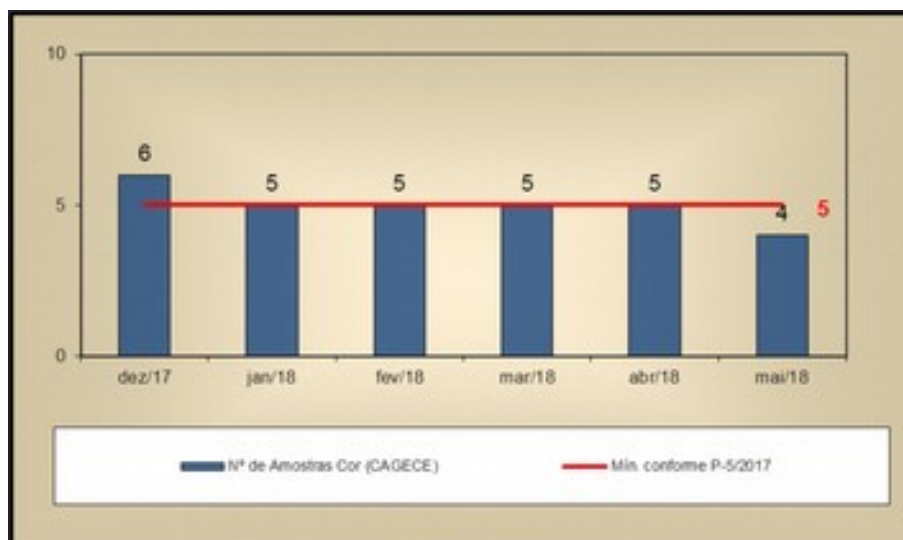
Gráfico 3 - Avaliação do Monitoramento da Qualidade da água tratada realizado pela CAGECE na rede de distribuição do SAA da Localidade de Faveira, no período de dezembro/2017 a maio/2018 conforme Portaria de Consolidação MS nº 5/2017, referente ao número de amostras do parâmetro cor.

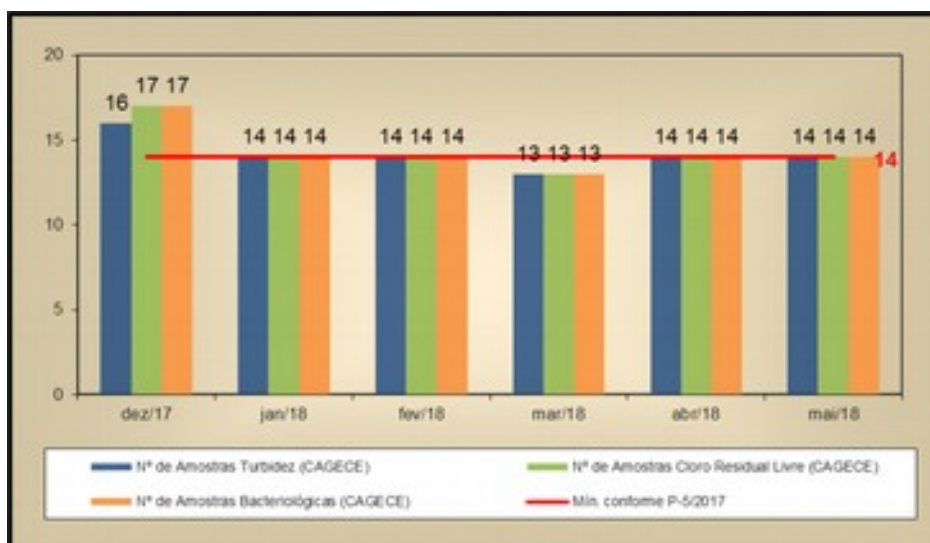
Gráfico 4 - Avaliação do Monitoramento da Qualidade da água tratada realizada pela CAGECE na rede de distribuição do SAA da Sede de Carnaubal, no período de dezembro/2017 a maio/2018 conforme Portaria de Consolidação MS nº 5/2017, com relação ao número de amostras dos exames bacteriológicos, cloro residual livre e turbidez.

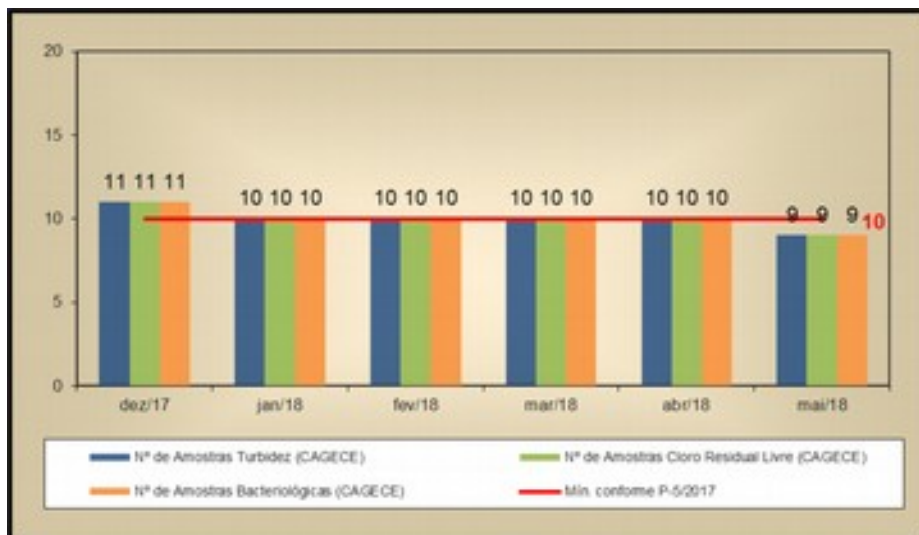
Gráfico 5 - Avaliação do Monitoramento da Qualidade da água tratada realizada pela CAGECE na rede de distribuição do SAA da Localidade de Faveira, no período de dezembro/2017 a maio/2018 conforme Portaria de Consolidação MS nº 5/2017, com relação ao número de amostras dos exames bacteriológicos, cloro residual livre e turbidez.
