RELATÓRIO DE FISCALIZAÇÃO
RF/CSB/019/2023
(NUP nº 13012.000325/2023-08) - (PCSB/CSB/016/2023)

Assunto: Fiscalização dos Sistemas de Abastecimento de Água e de Esgotamento Sanitário do Município de Juazeiro do Norte

COORDENADORIA DE SANEAMENTO BÁSICO

Fortaleza – CE
Agosto/2023

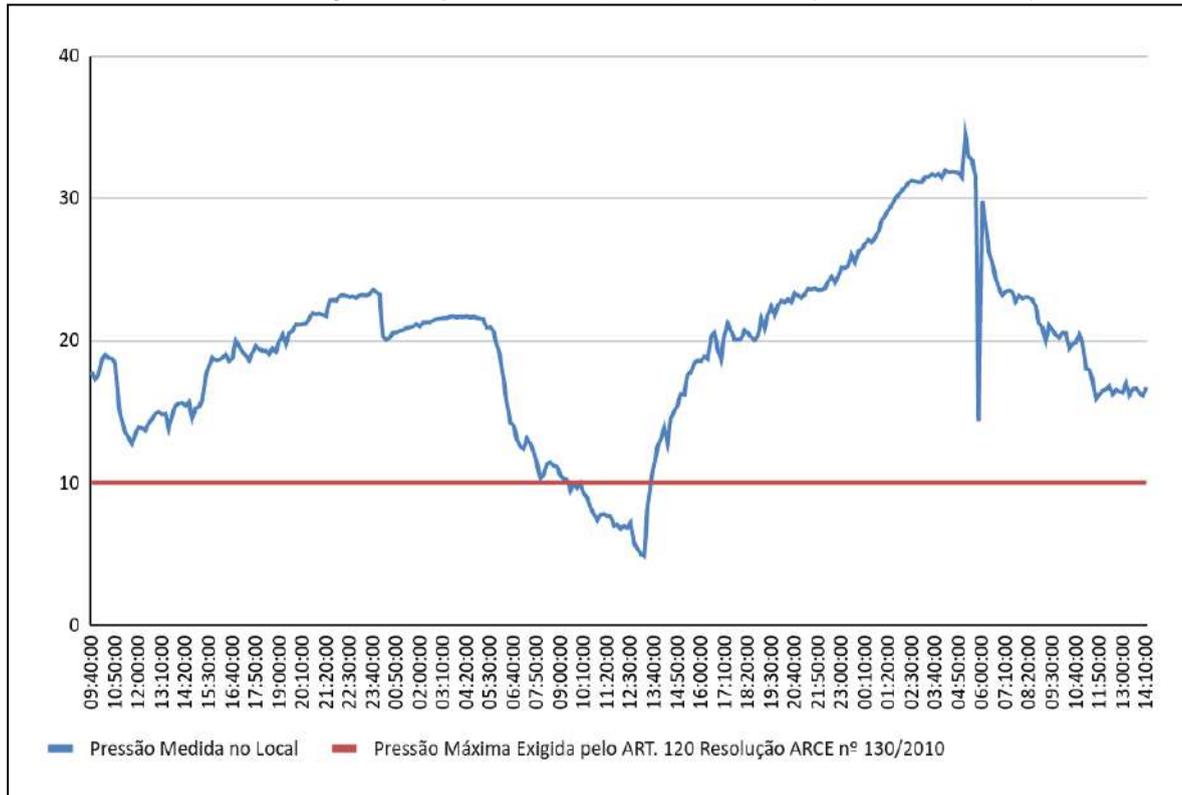
- Rua Apolio Macedo, 1720, São José: das 316 mensurações efetuadas, entre 09:40h do dia 20/06/2023 e 14:10h do dia 22/06/2023, 21 pressões estiveram abaixo de 10 mca, o que representa 6,6% do período analisado. Dessa forma, constatou-se pressões medidas fora da faixa de 10 a 50 mca nesse endereço (**Figura 6**);

Figura 6 - Monitoramento da pressão na rede de distribuição do SAA de Juazeiro do Norte, de 20 a 22/06/2023, no endereço Rua Apolio Macedo, 1720, São José (UC nº 022363610).

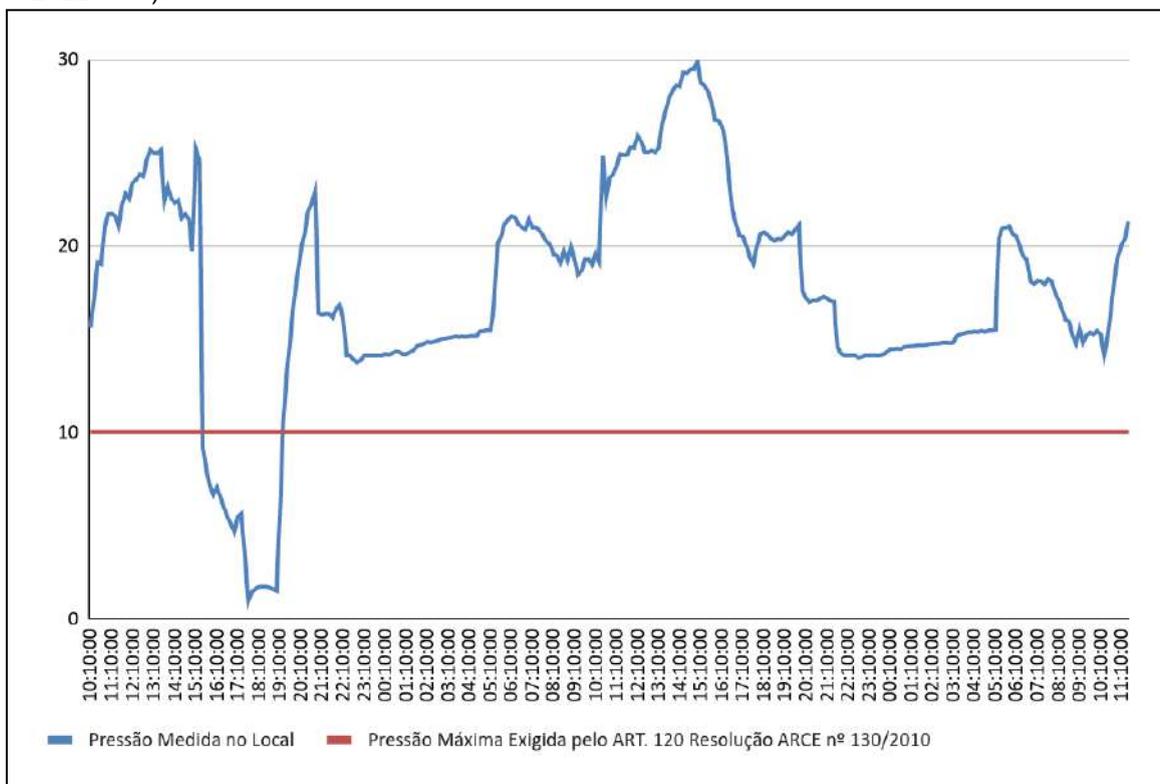
- Rua José Arnaldo Jatay Pedrosa, 1495, Jardim Gonzaga: das 297 mensurações efetuadas, entre 10:10h do dia 20/06/2023 e 11:30h do dia 22/06/2023, 23 pressões estiveram abaixo de 10 mca, o que representa 7,7% do período analisado. Dessa forma, constatou-se pressões medidas fora da faixa de 10 a 50 mca nesse endereço (**Figura 7**);

Figura 7 - Monitoramento da pressão na rede de distribuição do SAA de Juazeiro do Norte, de 20 a 22/06/2023, no endereço Rua José Arnaldo Jatay Pedrosa, 1495, Jardim Gonzaga (UC nº 0023223669).

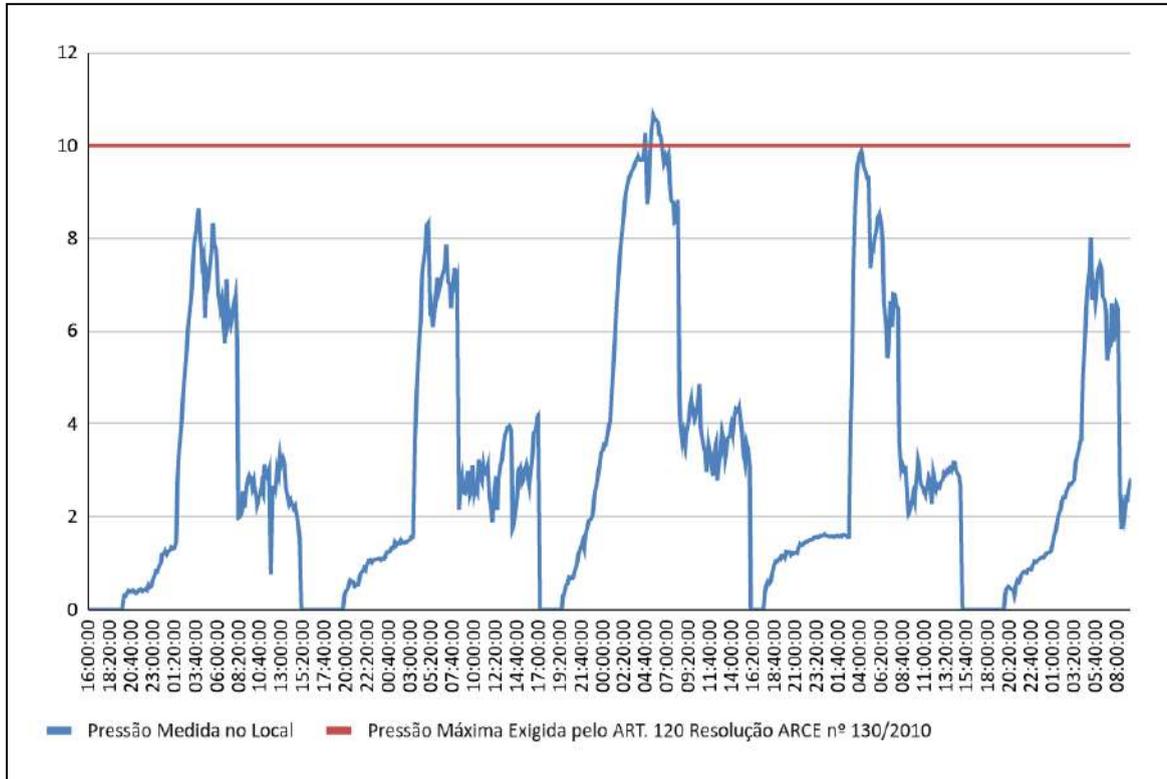
- Rua Danilo Sá Benevides: das 682 mensurações efetuadas, entre 16:00h do dia 22/06/2023 e 09:30h do dia 27/06/2023, 655 pressões estiveram abaixo de 10 mca, o que representa 96% do período analisado. Dessa forma, constatou-se pressões medidas fora da faixa de 10 a 50 mca nesse endereço (**Figura 8**);

Figura 8 - Monitoramento da pressão na rede de distribuição do SAA de Juazeiro do Norte, de 22 a 27/06/2023, no endereço Rua Danilo Sa Benevides (UC nº 022605274).

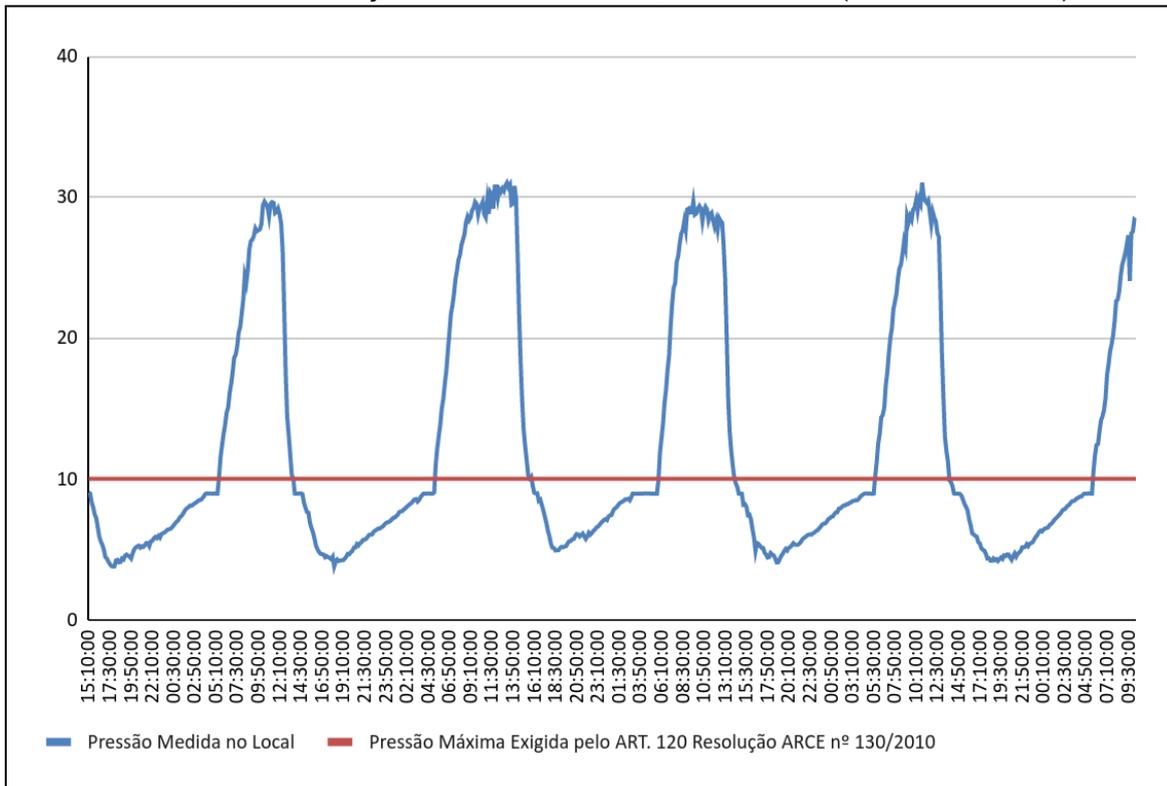
- Rua do Limoeiro, 745, Franciscanos: das 692 mensurações efetuadas, entre 15:10h do dia 22/06/2023 e 10:20h do dia 27/06/2023, 445 pressões estiveram abaixo de 10 mca, o que representa 64,3% do período analisado. Dessa forma, constatou-se pressões medidas fora da faixa de 10 a 50 mca nesse endereço (**Figura 9**);

Figura 9 - Monitoramento da pressão na rede de distribuição do SAA de Juazeiro do Norte, de 22 a 27/06/2023, no endereço Rua do Limoeiro, 745, Franciscanos (UC nº 021589844).

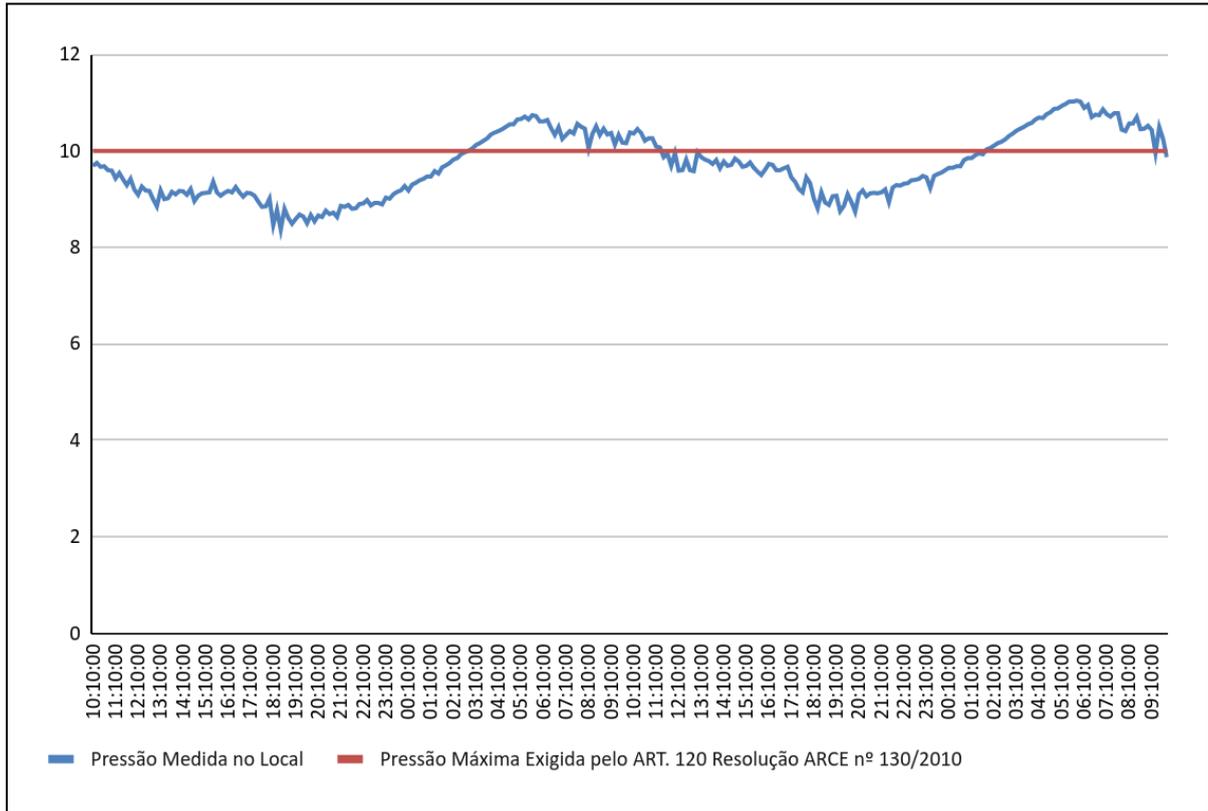
- Rua Governador Miguel Arraes, 46, Betolandia: das 287 mensurações efetuadas, entre 10:10h do dia 27/06/2023 e 09:50h do dia 29/06/2023, 123 pressões estiveram abaixo de 10 mca, o que representa 42,9% do período analisado. Dessa forma, constatou-se pressões medidas fora da faixa de 10 a 50 mca nesse endereço (**Figura 10**);

Figura 10 - Monitoramento da pressão na rede de distribuição do SAA de Juazeiro do Norte, de 27 a 29/06/2023, no endereço Rua Governador Miguel Arraes, 46, Betolandia (UC nº 021488070).

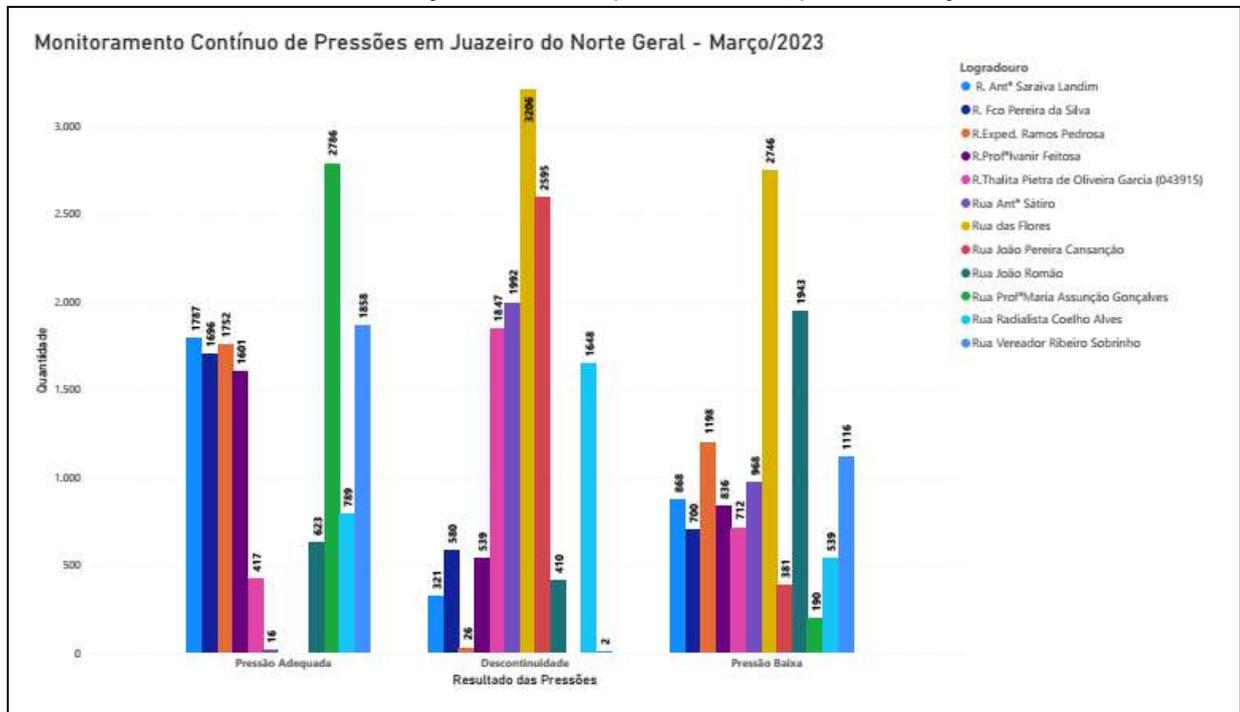
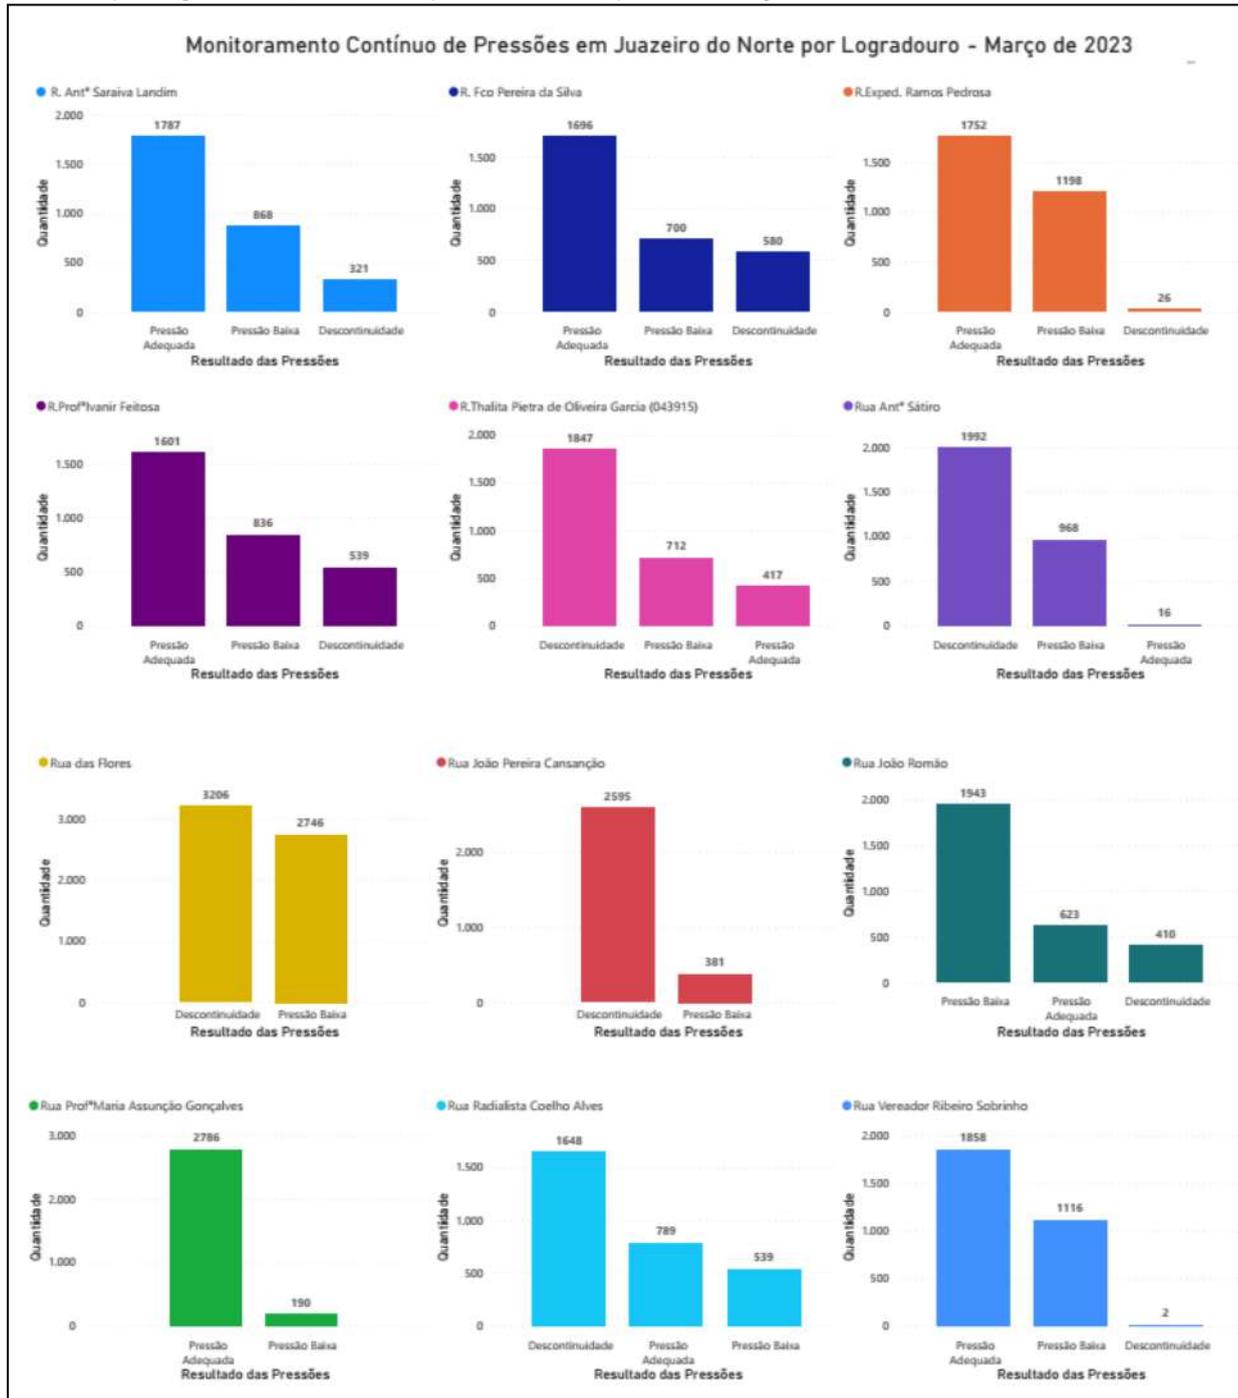
Ademais, o monitoramento contínuo de pressão realizado pela CAGECE, durante o período de março/2023, constatou que 84,3% das medições estiveram inadequadas, medidas fora da faixa de 10 a 50 mca. As pressões inadequadas ocorreram nos seguintes endereços (**Figuras 11 e 12; Quadro 3**):

- R. Antº Saraiva Landim: 40% de 2.976 medições;
- R. Fco Pereira da Silva: 43% de 2.976 medições;
- R. Exped. Ramos Pedrosa: 41,1% de 2.976 medições;
- R. Profº Ivanir Feitosa: 46,2% de 2.976 medições;
- R. Thalita Pietra de Oliveira Garcia: 86% de 2.976 medições;
- Rua Antº Sátiro: 99,5% de 2.976 medições;
- Rua das Flores: 100% de 5.952 medições;
- Rua João Pereira Cansanção: 100% de 2.976 medições;
- Rua João Romão: 79,1% de 2.976 medições;
- Rua Profº Maria Assunção Gonçalves: 6,4% de 2.976 medições;
- Rua Radialista Coelho Alves: 73,5% de 2.976 medições;
- Rua Vereador Ribeiro Sobrinho: 37,6% de 2.976 medições.

Figura 11 - Gráfico Geral de Monitoramento da pressão na rede de distribuição do SAA de Juazeiro do Norte - diversos endereços, realizados pela CAGECE, período março/2023.

Figura 12 - Gráficos de Monitoramento da pressão na rede de distribuição do SAA de Juazeiro do Norte por logradouro, realizados pela CAGECE, período março/2023.

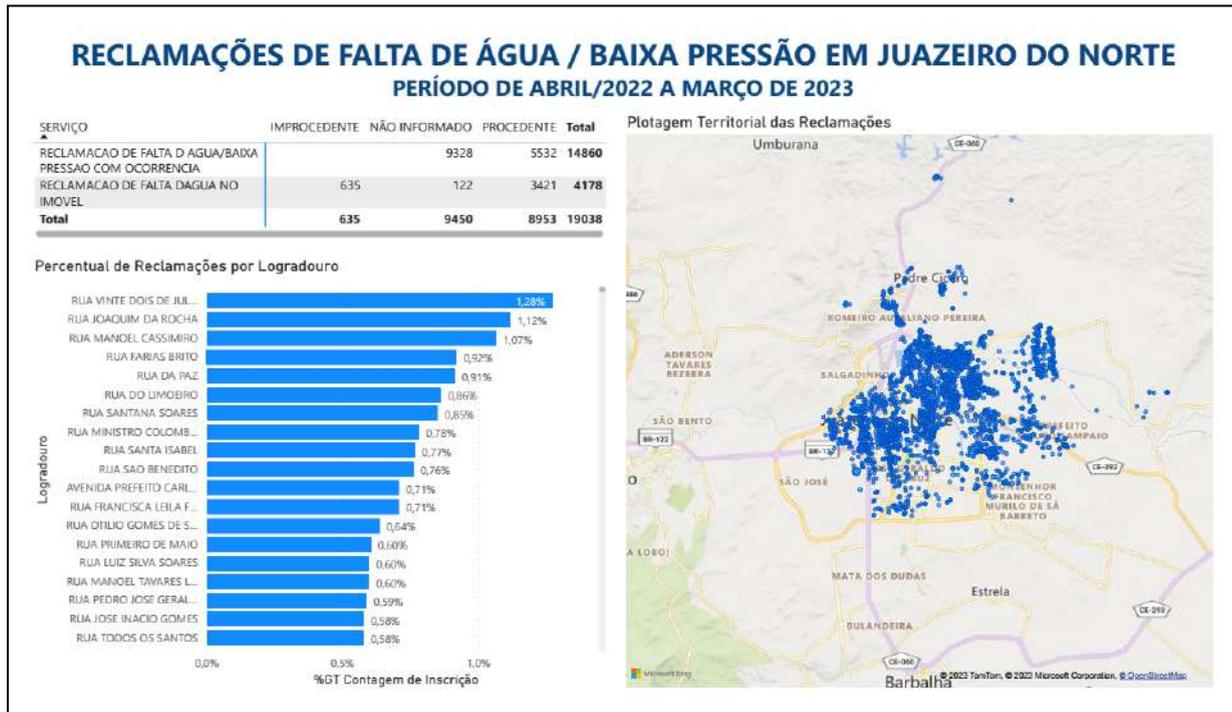
E corroborando com a afirmativa de descontinuidade no SAA de Juazeiro do Norte, no período de abr/2022 a mar/2023, foram registradas 19.038 registros de falta de água e falta de água / baixa pressão, das quais apenas 635 deram improcedentes. A plotagem territorial destas reclamações no mapa indicam que as ocorrências de falta de água / baixa pressão estão distribuídas em todo o sistema de abastecimento de água de Juazeiro do Norte, com destaques para as ruas Deputado Vinte e Dois de Julho, Joaquim da Rocha e Manoel Casimiro, pois ultrapassaram mais de 1% do total dos registros (**Figura 13**).

Figura 13 - Reclamações Falta d'Água / Baixa Pressão no SAA de Juazeiro do Norte, no período de abr/2022 a mar/2023.

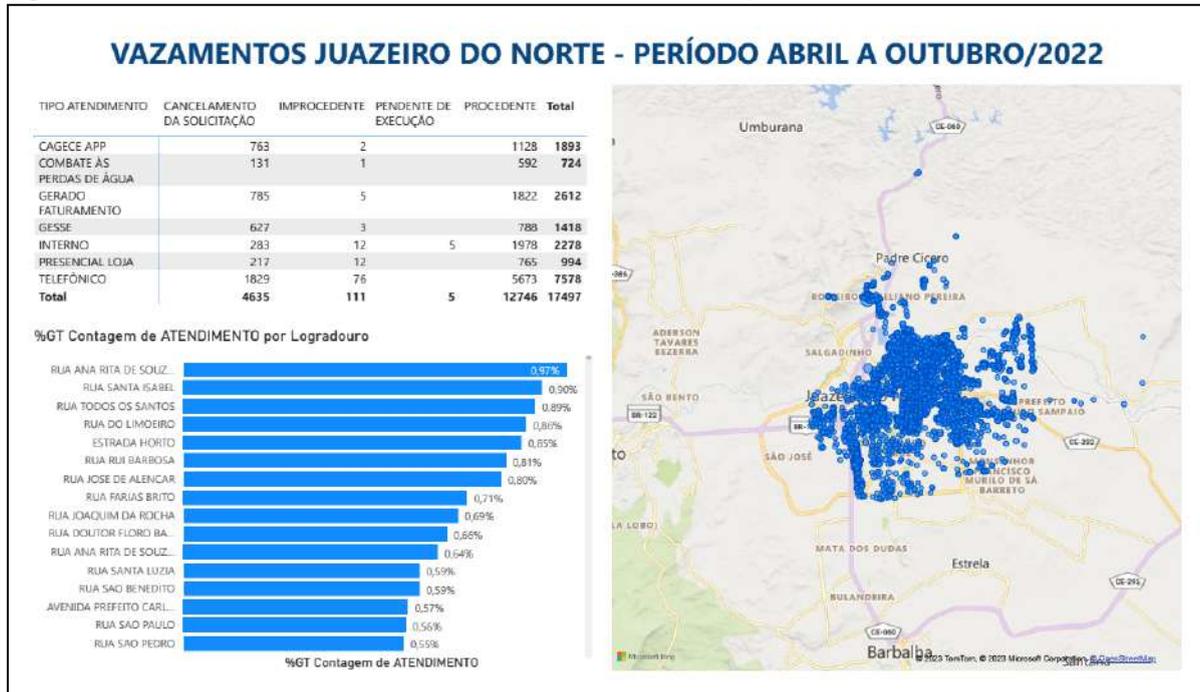
Figura 14 - Vazamentos no SAA de Juazeiro do Norte, no período de abril a outubro/2022.

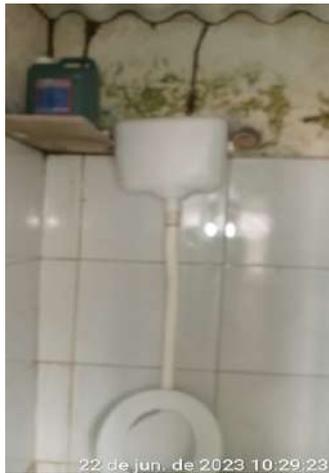
Foto 2 - RAP-05: casa de apoio dos operadores está com pintura deteriorada.

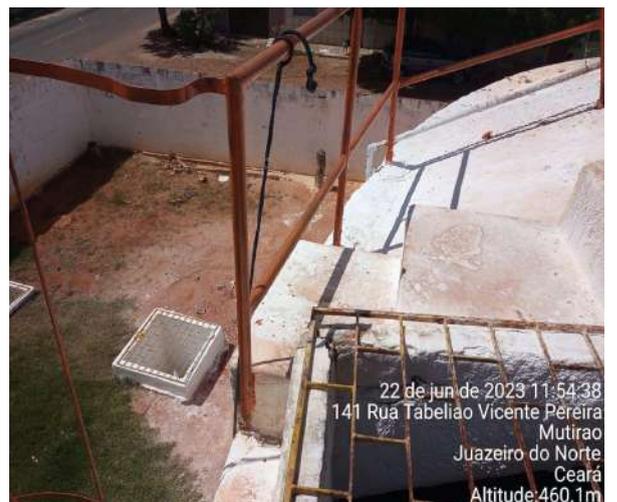
Foto 7 - REL-04: pintura deteriorada.

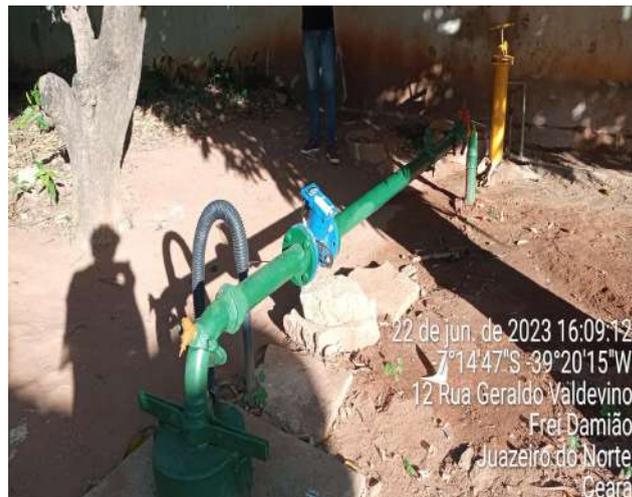
Foto 9 - PT-19: caixa com tampa deteriorada ou inadequada.

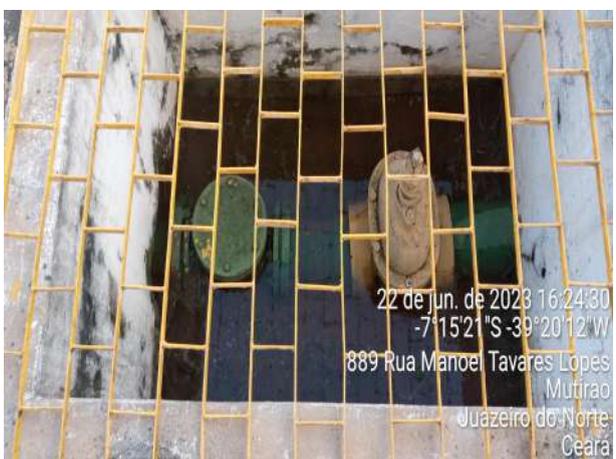
Foto 10 - PT-19: caixa com tampa deteriorada ou inadequada.

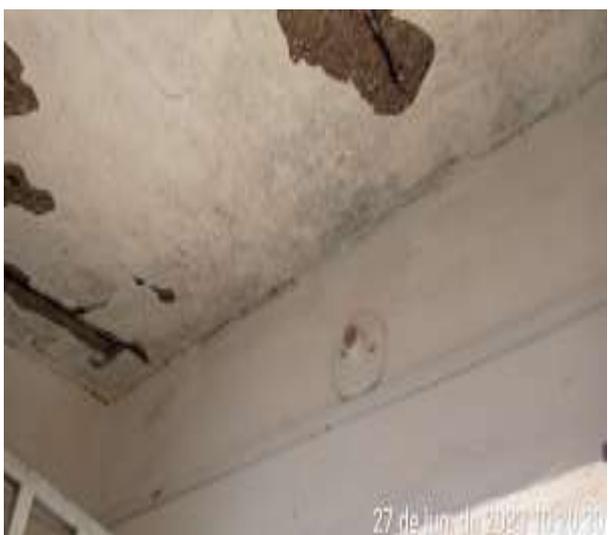
Foto 12 - REL-06: pintura deteriorada.

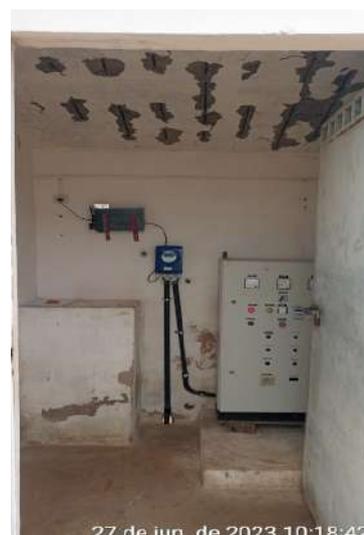
Foto 13 - EEAT-15: casa do quadro de comando com pintura deteriorada e laje de cobertura com ferragem exposta em processo de corrosão.

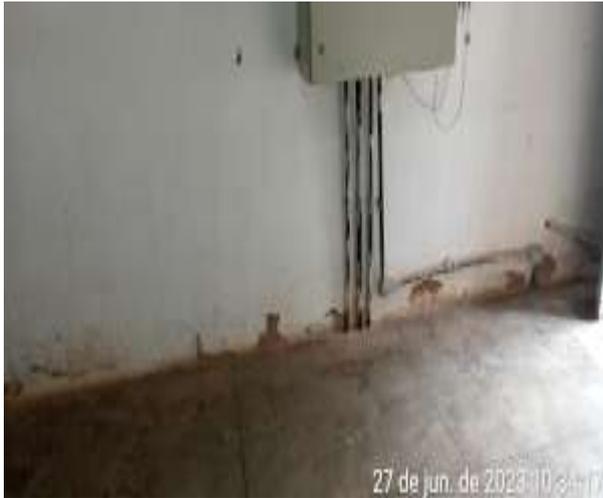
Foto 14 - EEAT-15: casa do quadro de comando com pintura deteriorada e laje de cobertura com ferragem exposta em processo de corrosão.

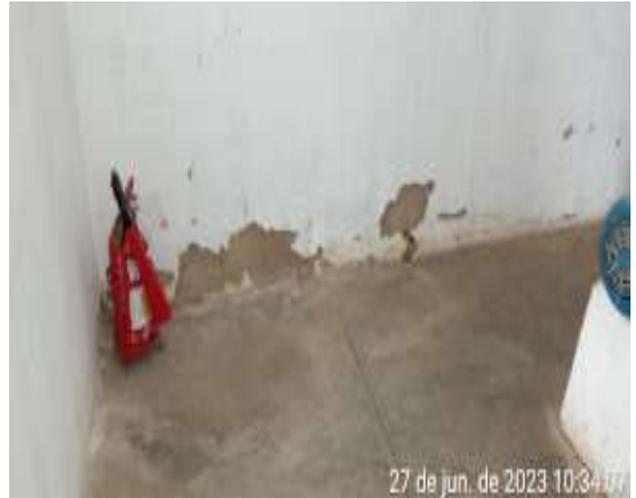
Foto 15 - EEAT-15: casa de bomba apresenta revestimento da parede e pintura deteriorada.

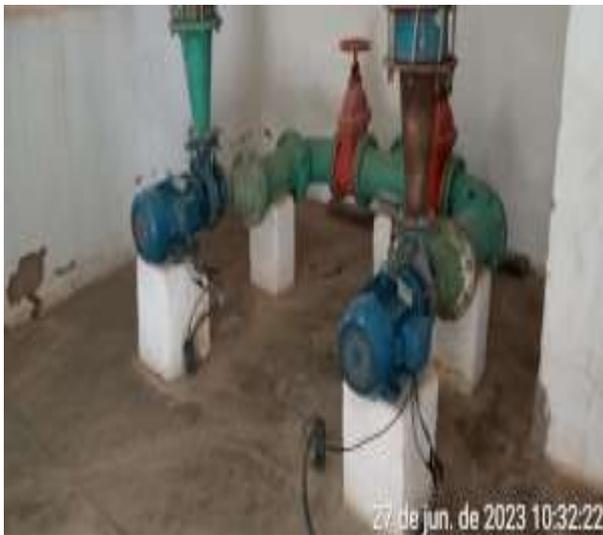
Foto 16 - EEAT-15: casa de bomba apresenta revestimento da parede e pintura deteriorada.

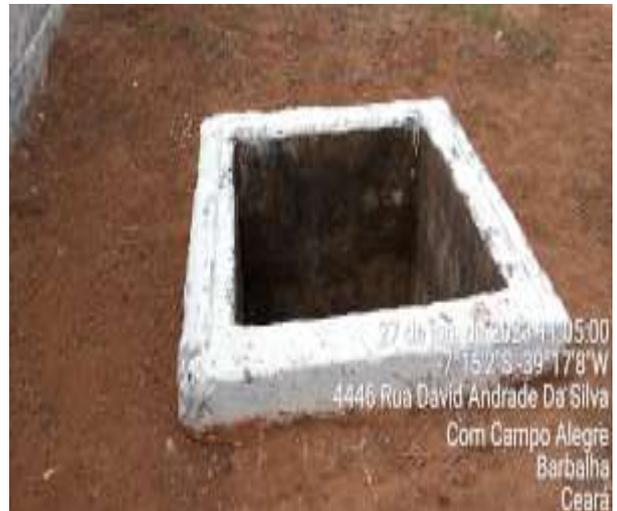
Foto 23 - PT-60: caixa de passagem de energia sem tampa.

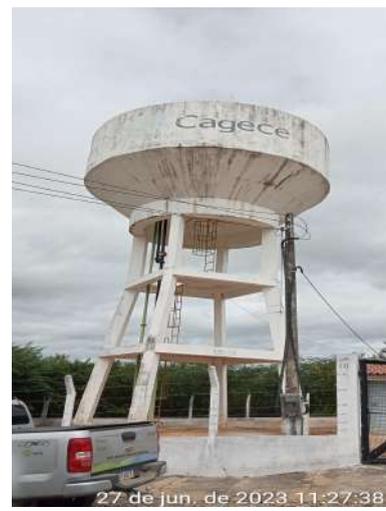
Foto 25 - PT-46: caixas sem tampas.

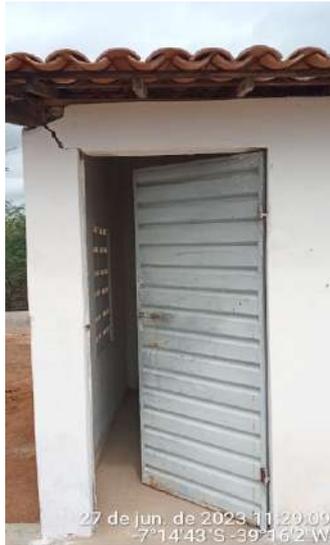
Foto 26 - REL-14: pintura deteriorada.

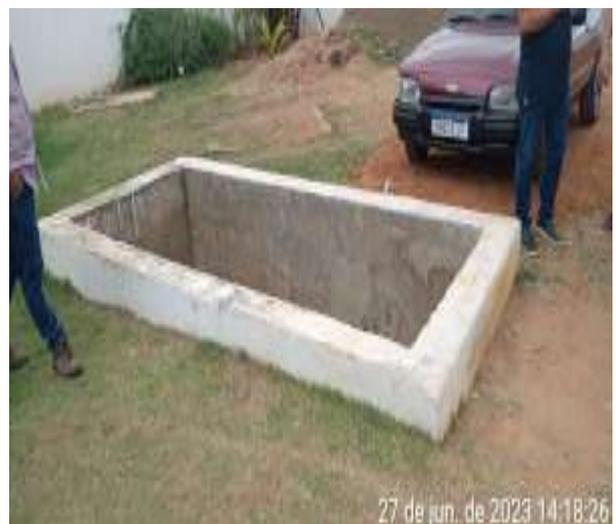
Foto 31 - PT-66 caixa de passagem elétrica sem tampa.

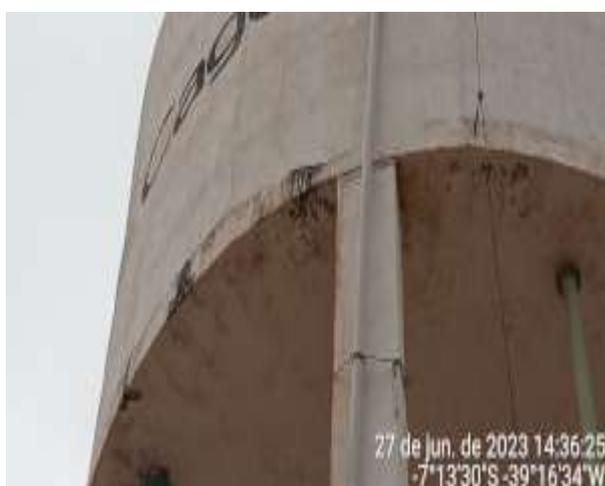
Foto 34 - REL-19: pintura desgastada.

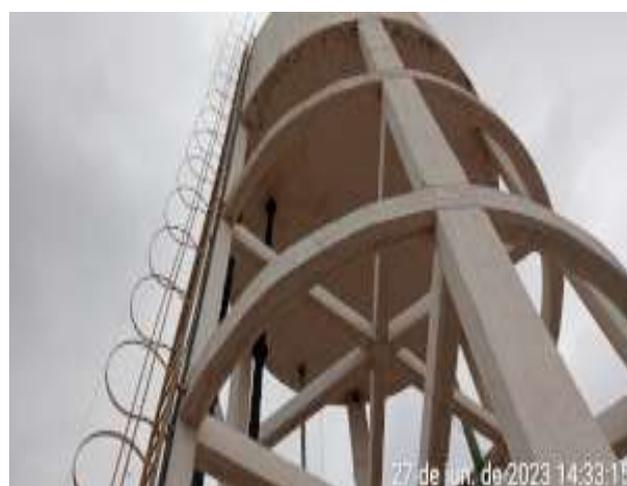
Foto 35 - REL-15: pintura desgastada, fiação inadequada ao redor da estrutura e apresenta vazamento.

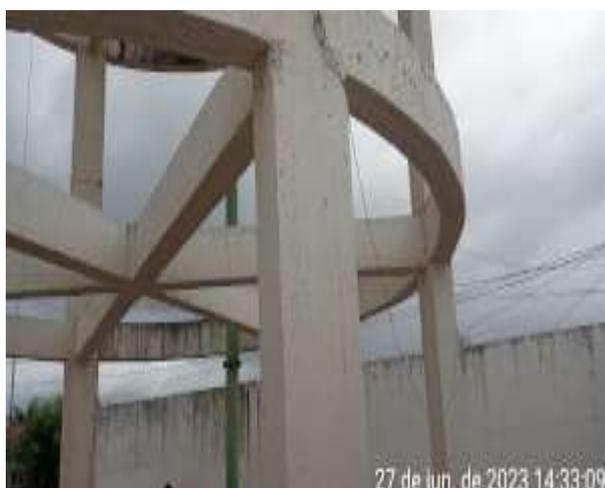
Foto 36 - REL-15: pintura desgastada, fiação inadequada ao redor da estrutura e apresenta vazamento.

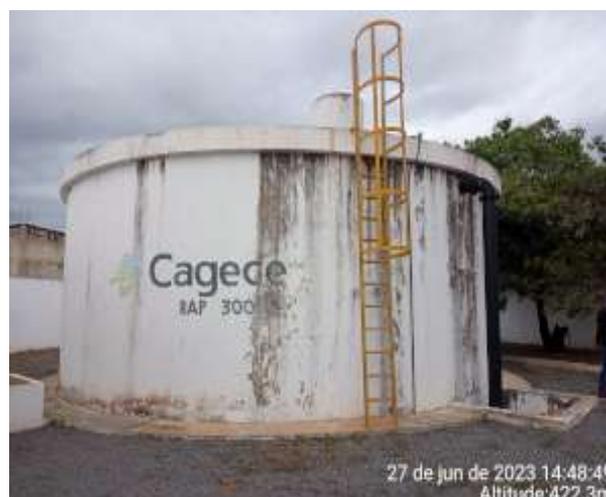
Foto 37 - REL-15: pintura desgastada, fiação inadequada ao redor da estrutura e apresenta vazamento.

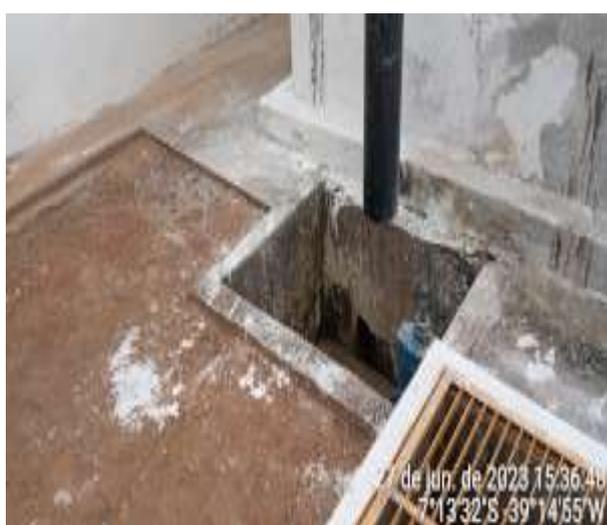
Foto 42 - PT-23: caixa sem tampa.

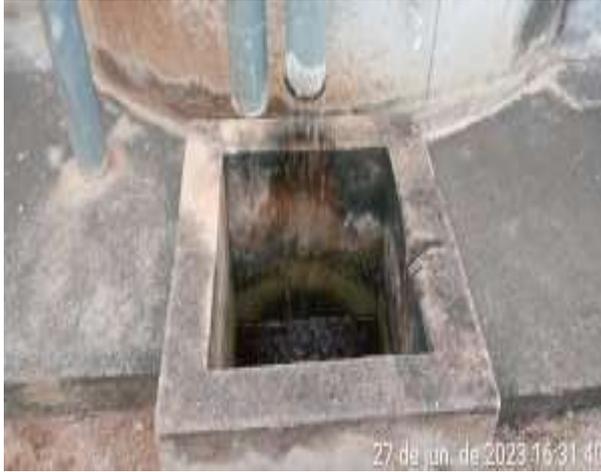
Foto 44 - RAP-20: apresenta vazamento.

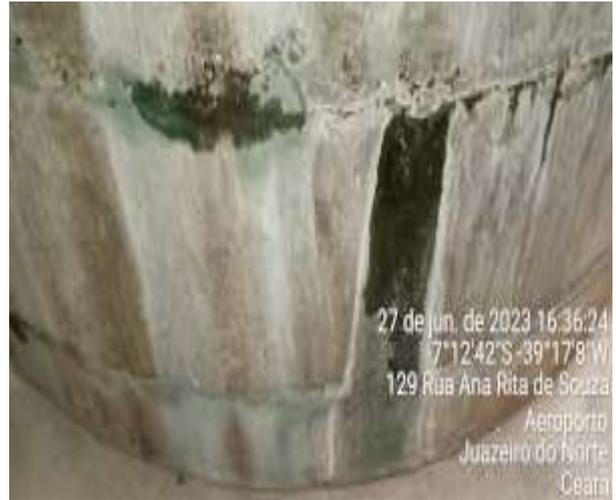
Foto 45 - REL-08: vazamento na tubulação de limpeza.

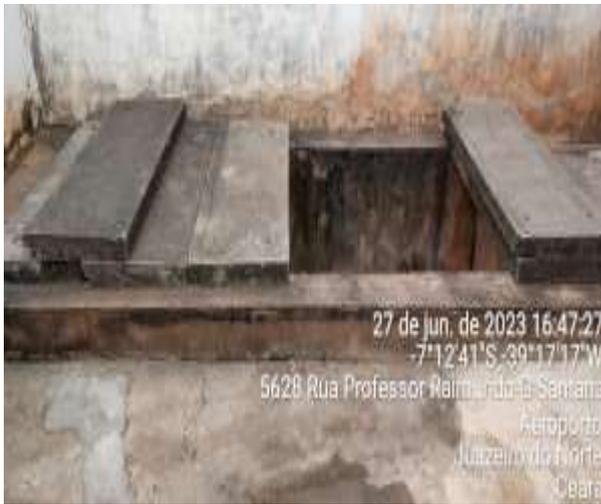
Foto 46- RAP-22: vazamento.

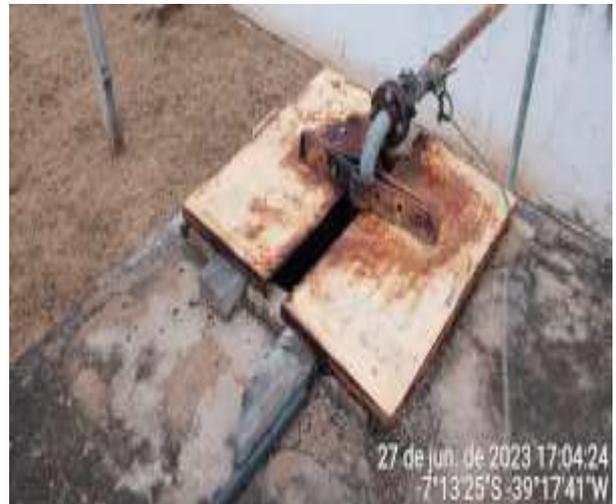
Foto 47- RAP-24: vazamento.

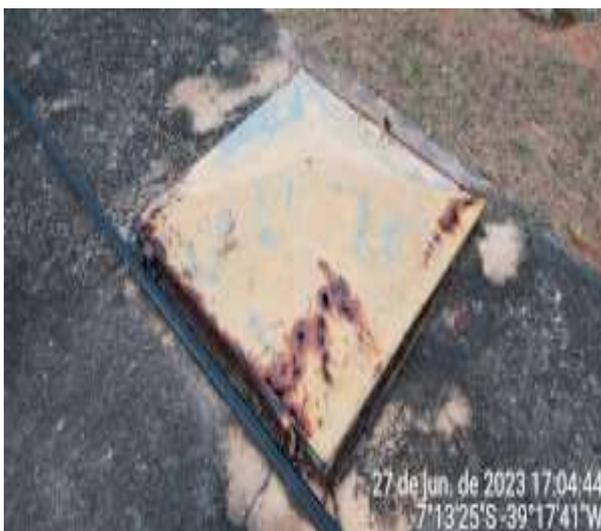
Foto 48- RAP-07: caixa deteriorada.

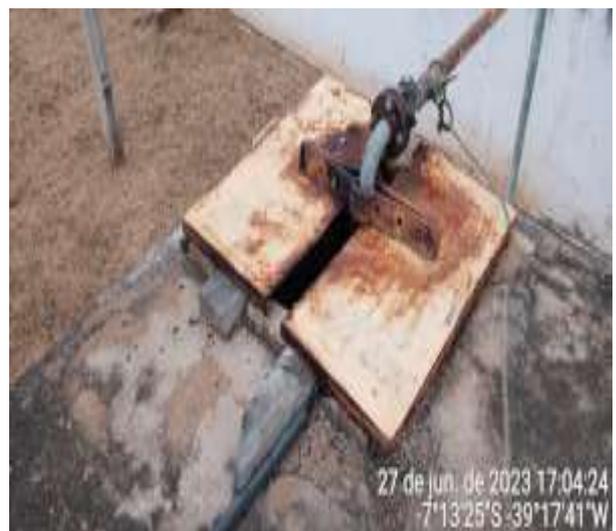
Foto 49 - RAP-07: caixa deteriorada.

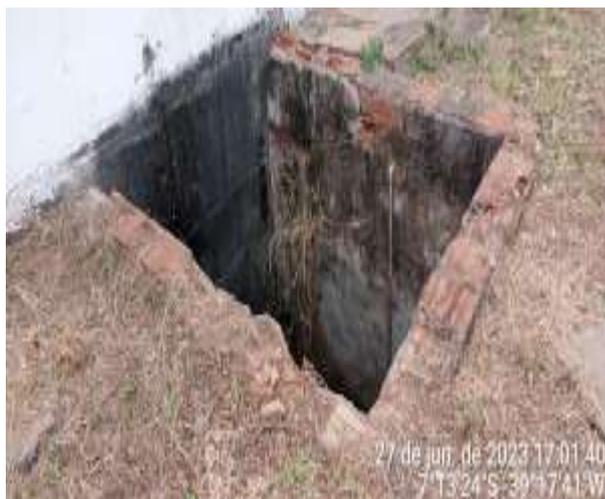
Foto 50 - RAP-07: caixa deteriorada.

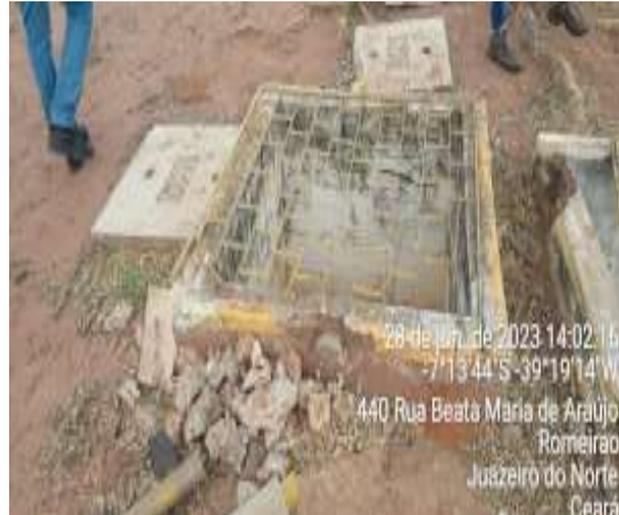
Foto 61 - PT-29/PT-30: entulhos na área do entorno do poço e caixas danificadas.

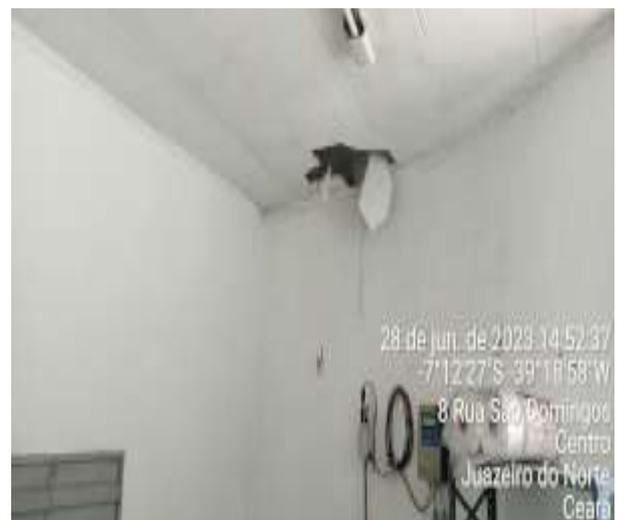
Foto 67 - REL-01: Forro do teto desabando.

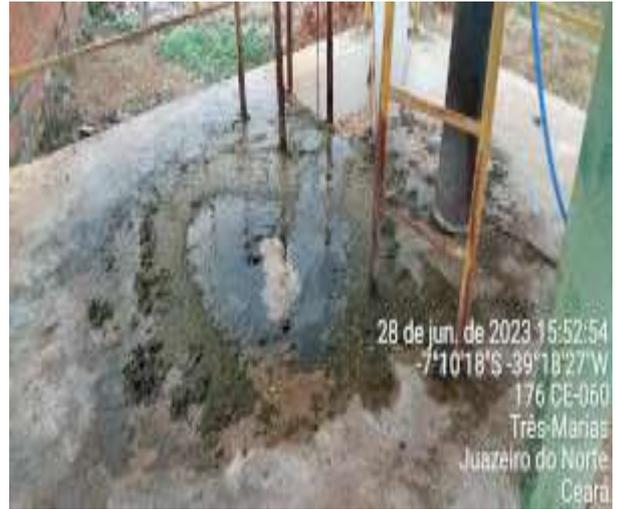
Foto 69 - REL-18: pintura deteriorada.

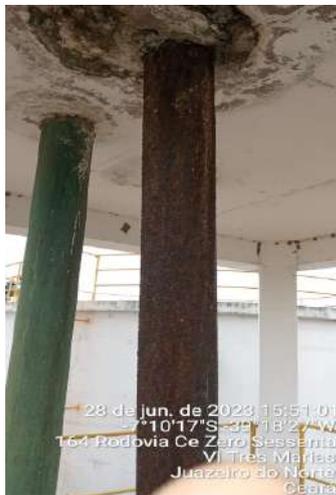
Foto 70 - REL-18: vazamento na infraestrutura.

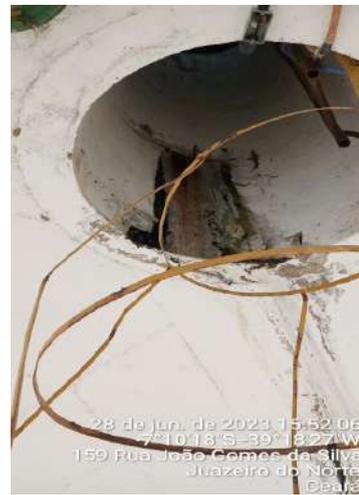
Foto 71 - REL-18: tubulação em processo avançado de corrosão e vazamento na infraestrutura.

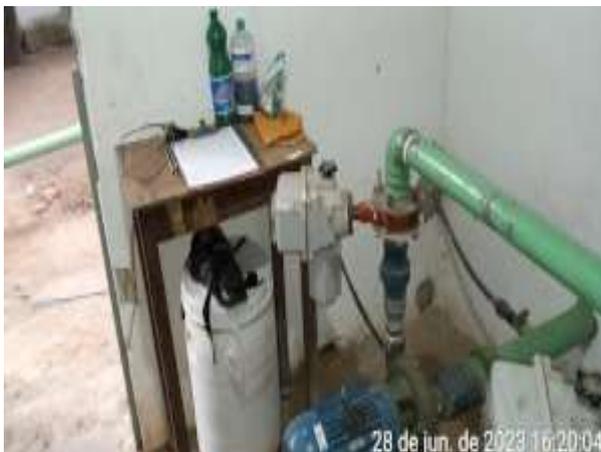
Foto 72 - REL-18: vazamento na infraestrutura e escada em processo de corrosão.

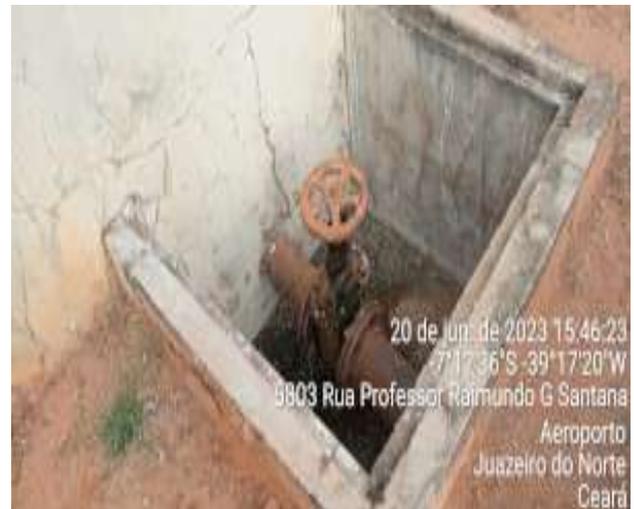
Foto 83 - ETE MCMV: caixas sem tampas.

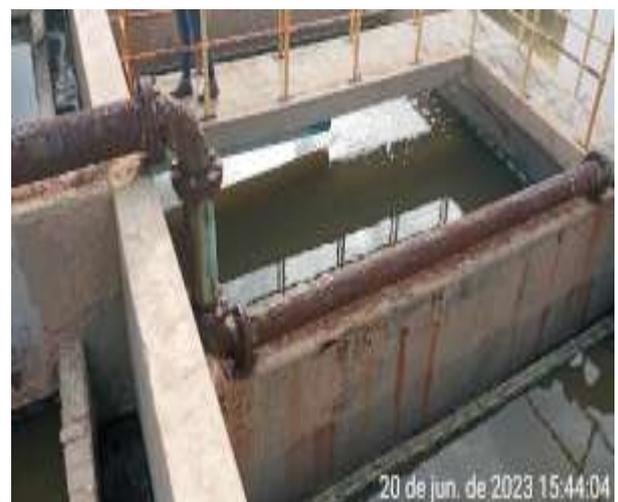
Foto 85 - ETE MCMV: caixas sem tampas.

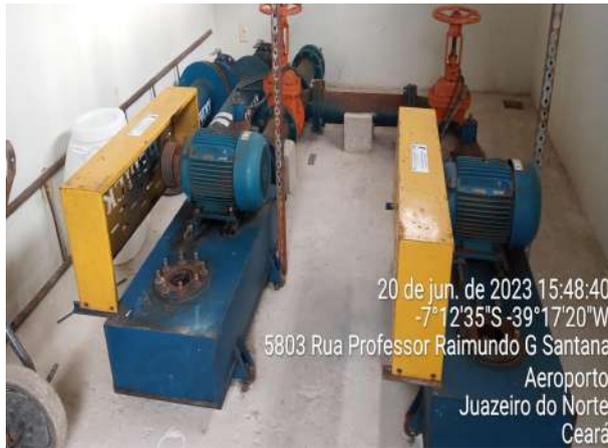
Foto 86 - ETE MCMV: infraestrutura metálica em processo adiantado de corrosão (tubulações, registros e outros) .

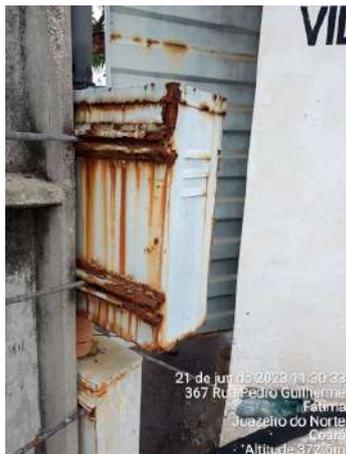
Foto 90 - EEE-SN (Vila de Fátima): quadro de energia corroído.

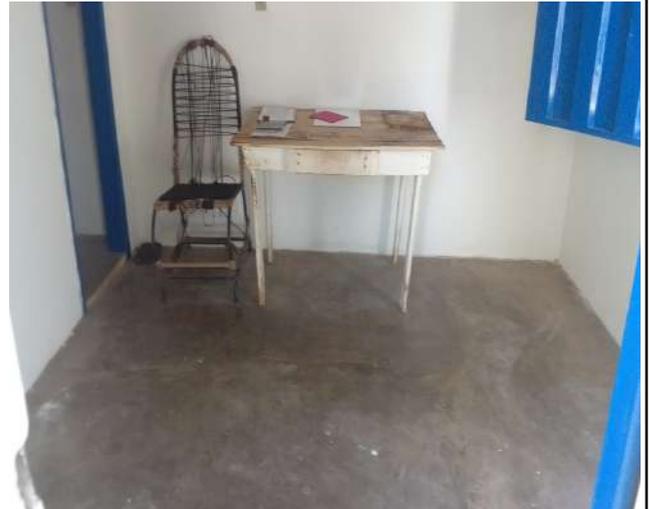
Foto 93 - EEE-SN (Vila de Fátima): casa de apoio dos operadores inacabada.

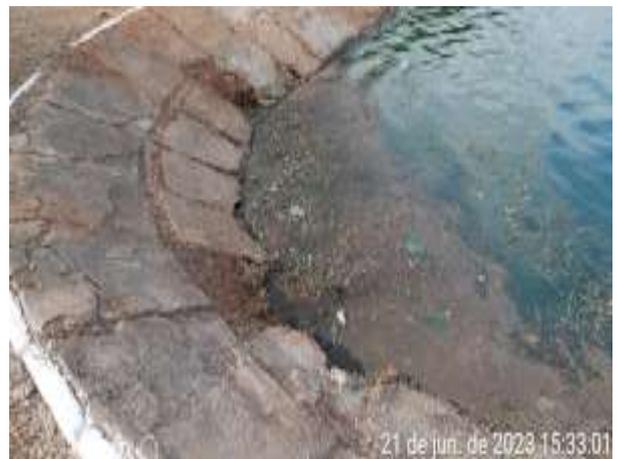
Foto 97 - ETE Malvas: placas dos taludes da lagoa estão deterioradas.

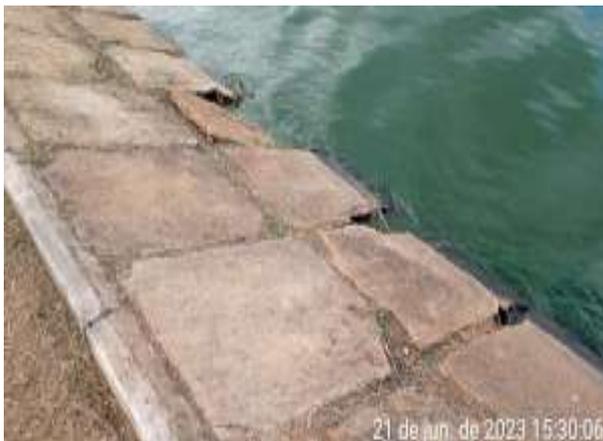
Foto 98 - ETE Malvas: placas dos taludes da lagoa estão deterioradas.

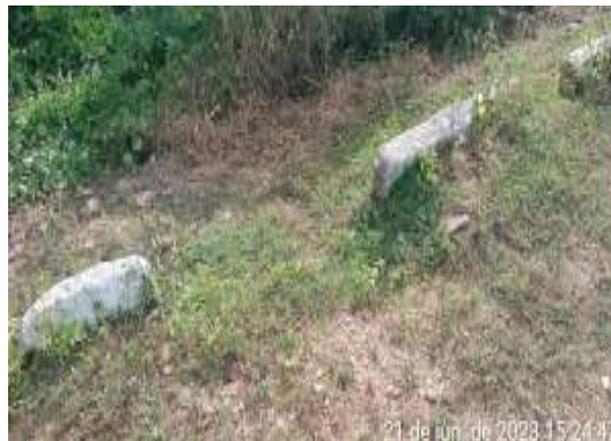
Foto 99 - ETE Malvas: placas dos taludes da lagoa estão deterioradas.
