AGÊNCIA
REGULADORA
DO ESTADO
DO CEARÁ

**RELATÓRIO DE FISCALIZAÇÃO
RF/CSB/020/2018
(PCSB/CSB/0090/2018)**

Assunto: Fiscalização do Sistema de Abastecimento
de Água do Município de Pacujá.

Agosto/2018

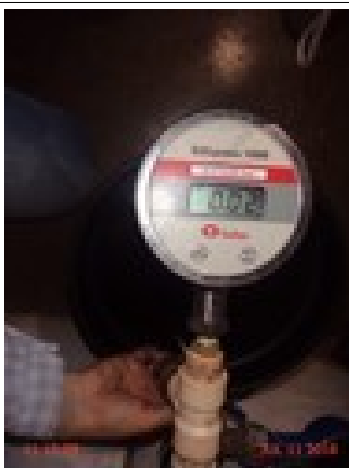
- A ARCE realizou medições instantâneas de pressão em pontos, devidamente espaçados na rede de distribuição, do SAA de Pacujá, mais especificamente nos cavaletes de ligação. Constatou-se descontinuidade no abastecimento de água no seguinte endereço Rua Vereador Miguel Francisco Alves, s/n, Santa Luzia (Anexo II – item 12; Anexo III – Quadro1; Foto 1);

Foto 1 - RDA: medição instantânea de pressão no endereço Rua Vereador Miguel Francisco Alves, Santa Luzia.

Determinação D1 – A CAGECE não deve interromper indevidamente a prestação dos serviços e deve restabelecer o serviço quando exigido pela legislação, visando corrigir as não conformidades verificadas na constatação C1.

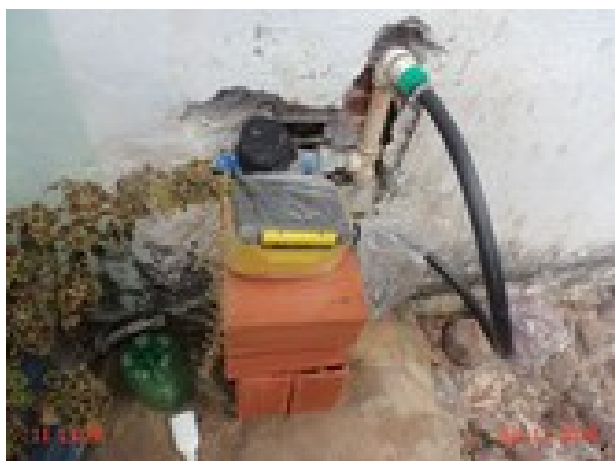
- A ARCE realizou medições contínuas de pressão na rede de distribuição, do SAA de Pacujá, com instalação do equipamento datalogger. Constatou-se pressão fora da faixa de 10 a 50 mca no seguinte endereço Alto do gravatá, s/n (Anexo II – item 13; Anexo IV – Gráfico 1; Foto 2);
- A ARCE realizou medições instantâneas de pressão em pontos, devidamente espaçados na rede de distribuição, do SAA de Pacujá, mais especificamente nos cavaletes de ligação. Constatou-se pressão fora da faixa de 10 a 50 mca nos seguintes endereços: Rua Vereador Miguel Francisco Alves, s/n e Rua Raimundo Ferreira Gomes, SMS 50 (Anexo II – item 13; Anexo III – Quadro 1 ; Fotos 3 e 4).

Foto 2– RDA: Datalogger instalado no endereço Rua Alto do gravatá SN.

Determinação D2 – A CAGECE deve fornecer água com pressão em acordo com os limites estabelecidos pela ARCE, visando corrigir as não conformidades descritas na constatação C2.

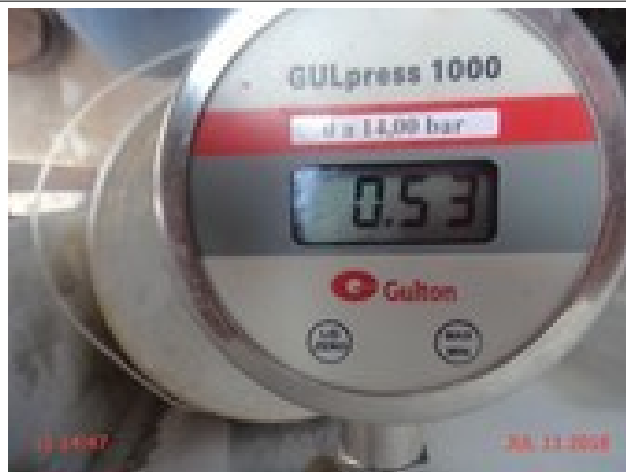
Foto 3 – RDA: medição instantânea de pressão no endereço Rua Vereador Miguel Francisco Alves, S/N.

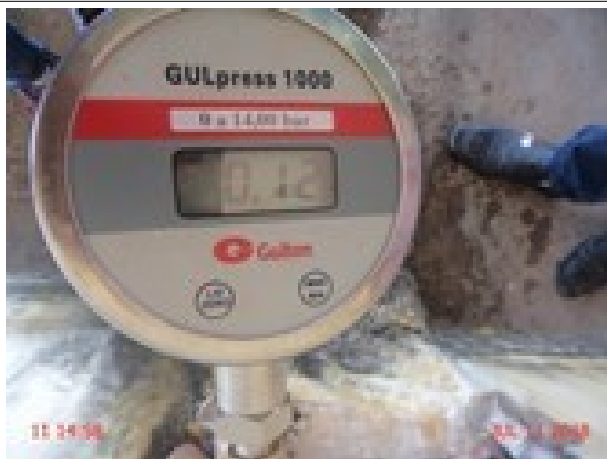
Foto 4 – RDA: medição instantânea de pressão no endereço Rua Raimundo Ferreira Gomes, SMS 50.

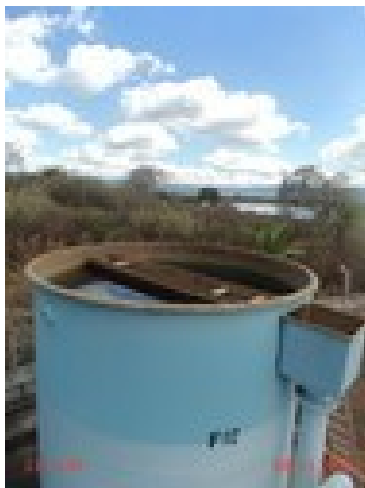
- Os filtros F-02 e F-03, do SAA de Pacujá, não são dotados de tampa (Anexo II – item 7; Fotos 5 e 6);
- Não existe bomba reserva na captação superficial na ETA do SAA de Pacujá (Anexo II – item 4).

Foto 5 – Filtros: O filtro F-02 não é dotado de tampa.

Determinação D3 – A CAGECE deve cumprir as normas técnicas e os procedimentos estabelecidos para a implantação das instalações dos sistemas de abastecimento de água e de esgotamento sanitário, visando corrigir as não conformidades descritas na constatação C3.

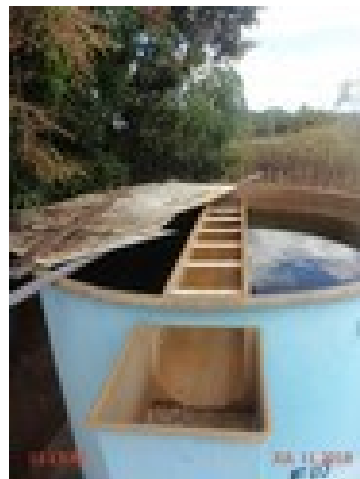
Foto 6 – Filtros: O filtro F-03 não é dotado de tampa.

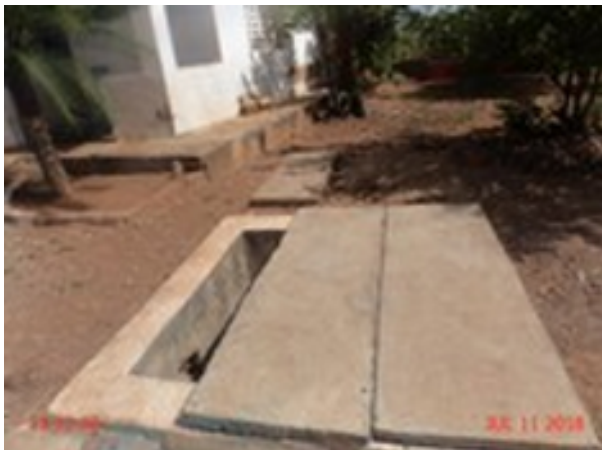
- A caixa do macromedidor de água bruta da captação superficial na ETA do SAA de Pacujá não estava adequadamente fechada (Anexo II – item 1; Foto 7);
- A tampa de inspeção do Filtro F-01, do SAA de Pacujá, está em processo de corrosão (Anexo II – item 8 ; Foto 8)

Foto 7 – ETA: A tampa do macromedidor de água bruta está sem tampa ou grade de proteção.

Determinação D4 – A CAGECE deve realizar operação e manutenção adequada das unidades integrantes do sistema de abastecimento de água e esgotamento sanitário, visando corrigir as não conformidades descritas na constatação C4.

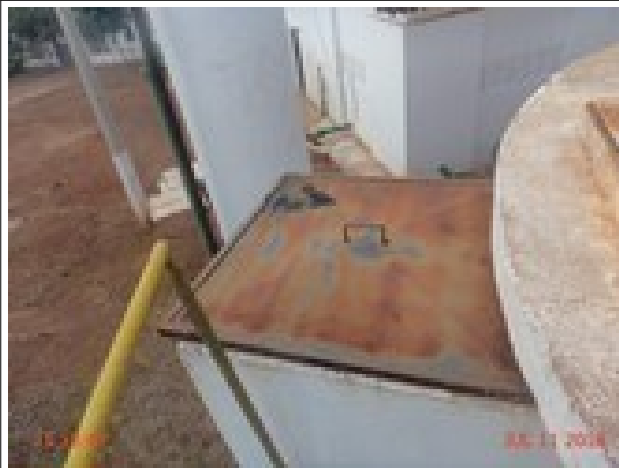
Foto 8– Filtros: A tampa do filtro F-01 está em processo de corrosão.

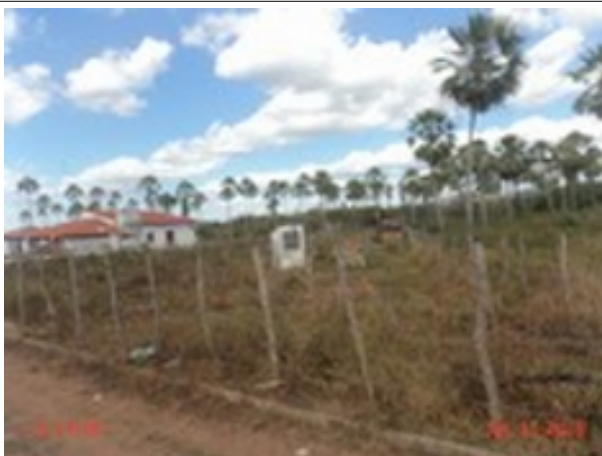
- A cerca de delimitação do poço PT-01, do SAA de Pacujá, não está em bom estado de conservação (Anexo II – item 2; Foto 9);
- A tampa de inspeção do reservatório RAP-1, do SAA de Pacujá, não está vedada e está em processo de corrosão (Anexo II – item 14; Foto 10);

Foto 9 – PT-01: Não existe iluminação e a cerca de delimitação não está em bom estado de conservação na área do poço PT-01.

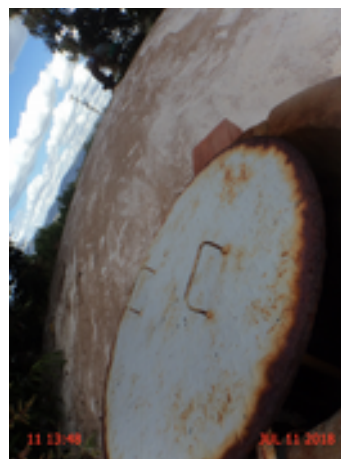
Foto 10 – Reservatório: A tampa de inspeção do RAP-01 não garante vedação e está em processo de corrosão.

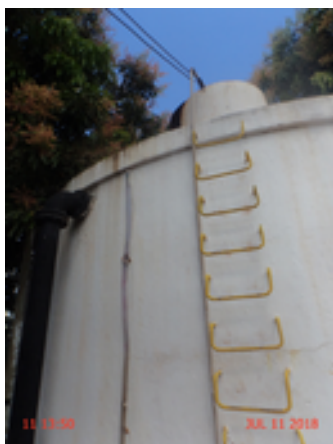
- A última limpeza e desinfecção dos reservatórios foi realizada em 30/07/2015, portanto há mais de 6 (seis) meses (Anexo II – item 17);
- A escada de acesso ao reservatório RAP-01, do SAA de Pacujá, não está adequada e sem o apoio para acessar a laje de cobertura (Anexo II – item 16; Foto 11);

Foto 11 – Reservatórios: A escada de acesso do RAP-01 está sem o apoio para acessar a laje de cobertura.

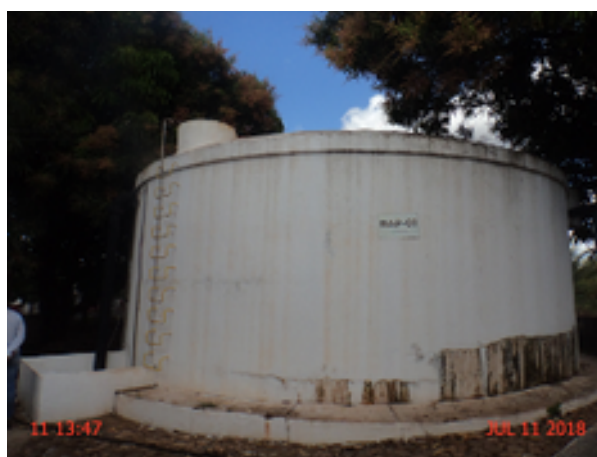
- Os reservatórios RAP-1, REL-01 e REL-02, do SAA de Pacujá, estão com a pintura deteriorada (Anexo II – item 15; Fotos 12 e 13);
- A laje de cobertura e a tampa do poço PT-01, do SAA de Pacujá, estão danificadas (Anexo II – item 3; Fotos 14 e 15);

Foto 12 – Reservatórios: O Reservatório RAP-1 está com a pintura deteriorada.

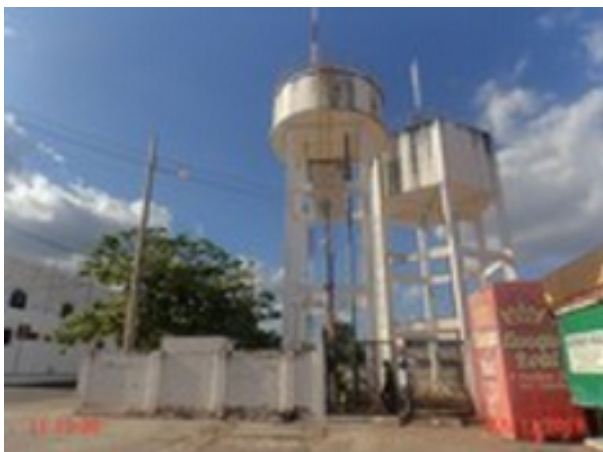
Foto 13 – Reservatórios: Os reservatórios REL -01 e REL-02 estão com a pintura deteriorada.

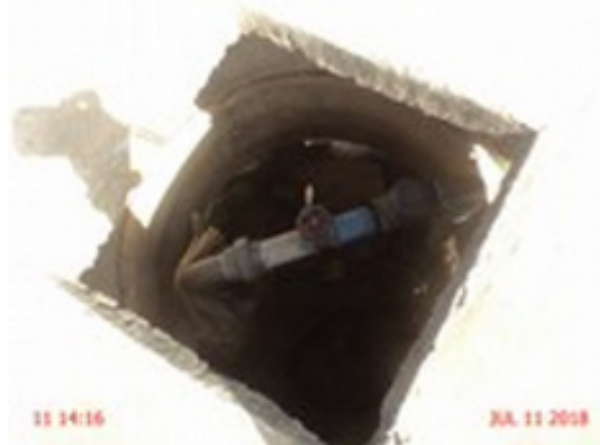
Foto 14 – PT-01: O poço PT-01 está danificada.

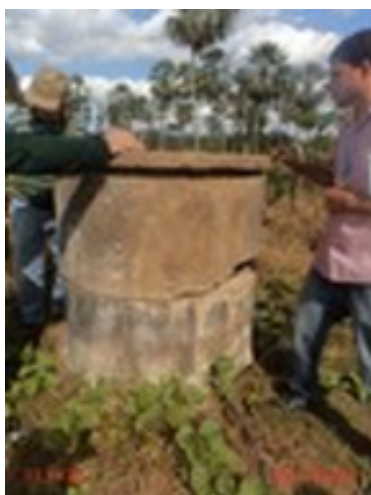
Foto 15 – PT-01: A laje de cobertura do poço PT-01 está danificada.

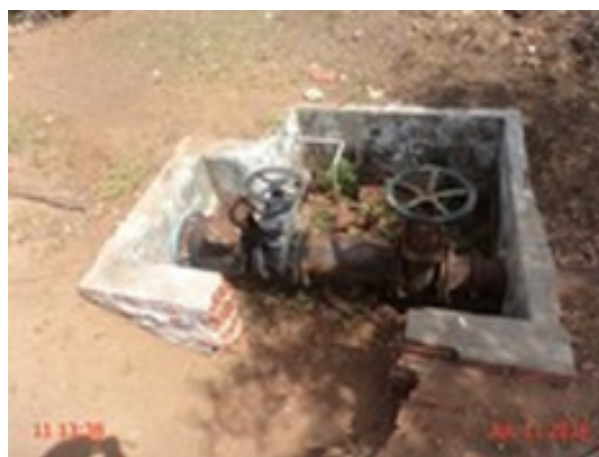
- Na área da ETA, a caixa do registro está danificada e sem tampa (Anexo II – item 9; Foto 16);
- O filtro F-01, do SAA de Pacujá, está com pintura deteriorada (Anexo II – item 6; Foto 17);

Foto 16 – ETA: A caixa do registro está quebrada e sem tampa ou grade de proteção.

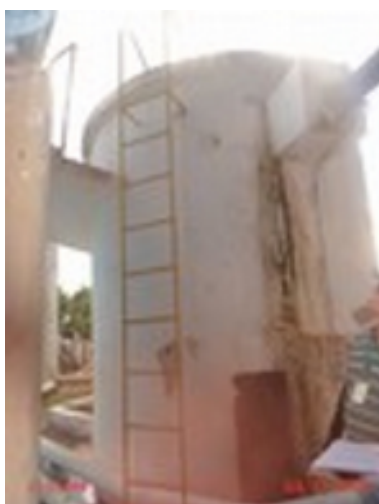
Foto 17- Filtros: O filtro F-01 está com a pintura deteriorada.

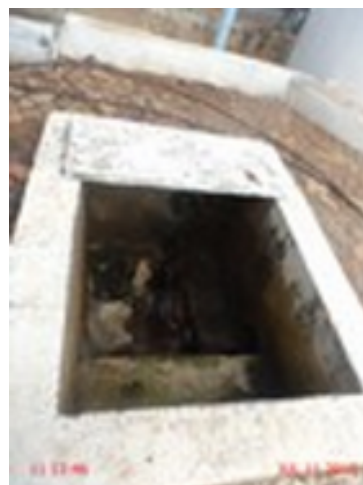
- As caixas de passagem dos filtros F-01, F-02 e F-03, do SAA de Pacujá, não são dotadas de tampas adequadas ou grades protetoras (Anexo II – item 6; Fotos 18 e 19).

Foto 18 – Filtros: As caixas de passagem dos filtros F-01, F-02 e F-03 não estão dotadas de tampas ou grades de proteção.

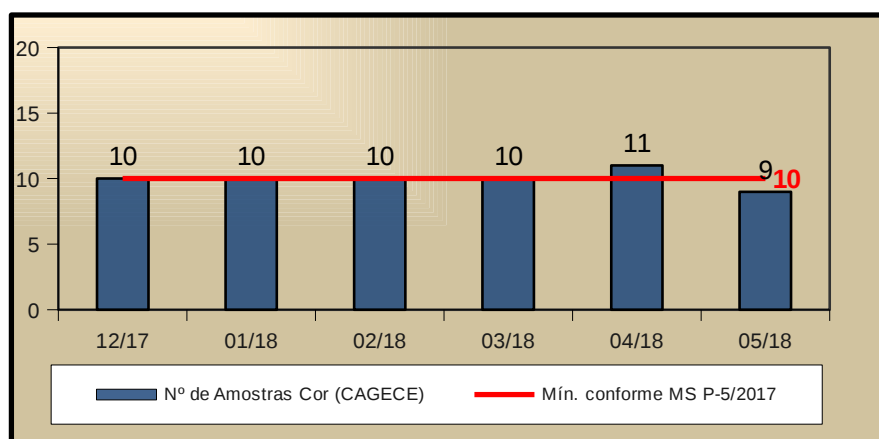
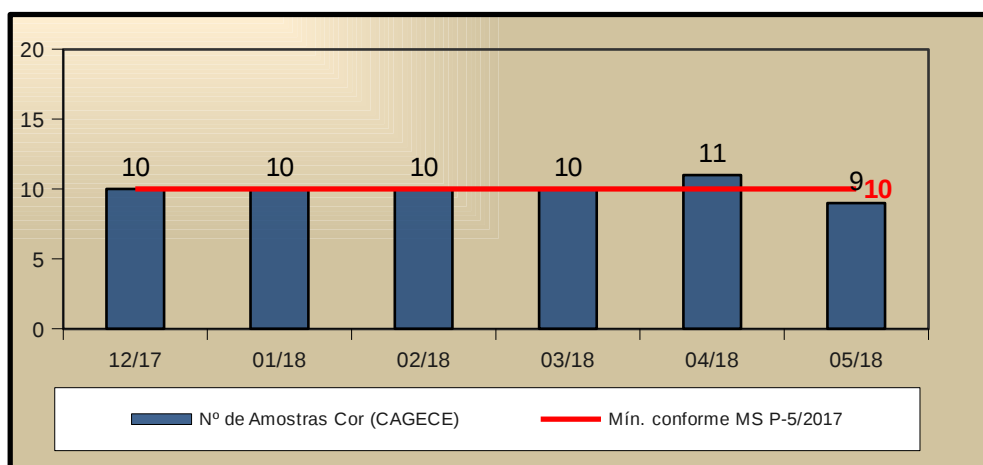
Gráfico 2 – Avaliação do Monitoramento da Qualidade da água tratada realizado pela CAGECE, na rede de distribuição do SAA da Sede de Pacujá, no período de novembro/2017 a abril/2018, conforme Portaria de Consolidação MS nº 5/2017, referente ao número de amostras do parâmetro cor.

- A CAGECE não realizou a quantidade de 10 amostras estabelecidas pela Portaria de Consolidação MS nº 5/2017 dos parâmetro turbidez, cor aparente, cloro residual livre e bacteriológicos no mês de maio/2018 para o do SAA de Pacujá (Anexo II – item 10; Anexo IV – Gráficos 2 e 1).

Determinação D8 – A CAGECE deve desenvolver o controle a qualidade de água, bruta e tratada, de acordo com o disposto na legislação, visando corrigir as não conformidades descritas na constatação C8.
