**RELATÓRIO DE FISCALIZAÇÃO
RF/CSB/0021/2014**

**Assunto: Fiscalização do Sistema de Abastecimento
de Água do Distrito Faveira (Carnaubal)**

COORDENADORIA DE SANEAMENTO BÁSICO

**Fortaleza – CE
Março/2014**

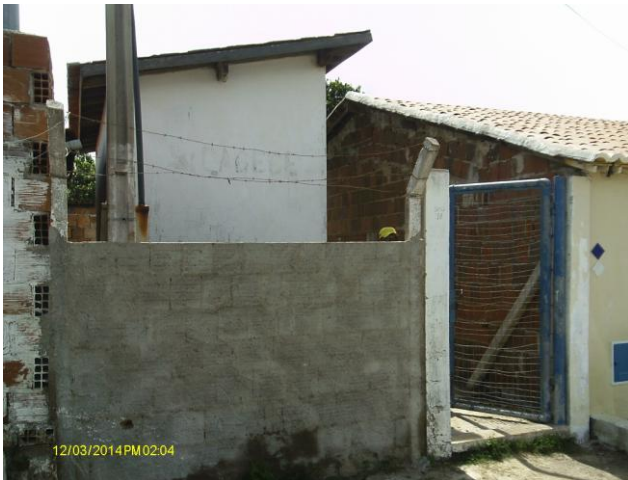
10	A estrutura e pintura da casa de abrigo do QC estão em condições adequadas? <u>Art. 2º e 119 da Res. 130/2010</u>	N	22	01.07	F1
	Obs: A casa de abrigo do poços PT-01 apresenta pintura deteriorada. O muro de proteção da casa de abrigo necessita de reboco e pintura.

Foto 1 – PT-01: acesso ao poço.

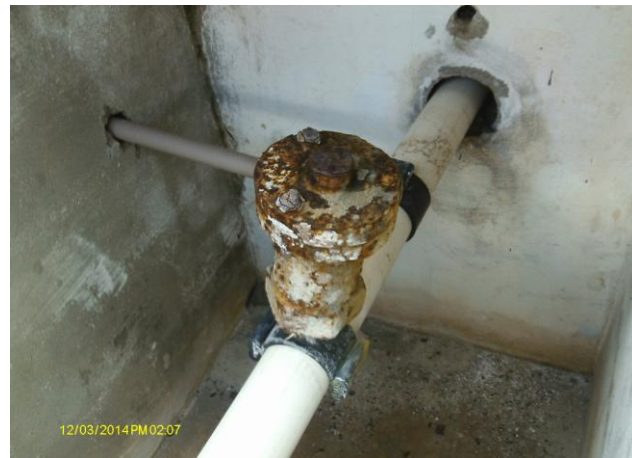
Foto 8 – Ventosa em processo de corrosão.

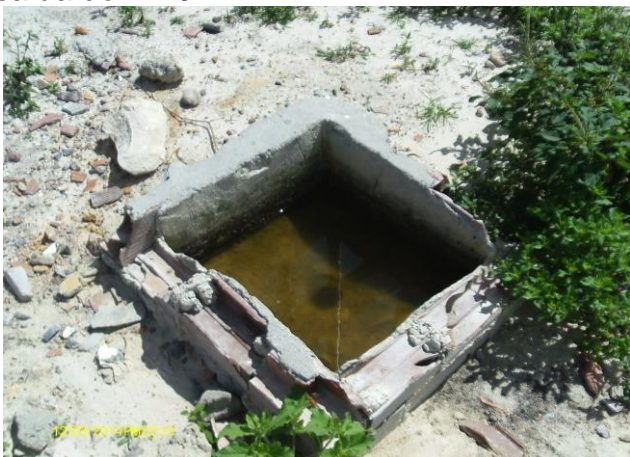
- d) O reservatório elevado REL-01 está com pintura deteriorada (Anexo A, item 1.5 - II – 19).
- e) A última limpeza do reservatório REL-01 foi realizada em setembro de 2009, portanto, há mais de 6 meses (Anexo A, item 1.5 - II - 15);
- f) A caixa de inspeção na área do REL-01 não possui tampa ou grade de proteção (Anexo A, item 1.5 - II – 17).

Foto 9 – Caixa de inspeção na área do REL-01, sem grade de proteção.

Determinação D2 - A CAGECE deve realizar operação e manutenção adequada das unidades integrantes dos sistemas de abastecimento de água, visando corrigir as não conformidades descritas na constatação C2.

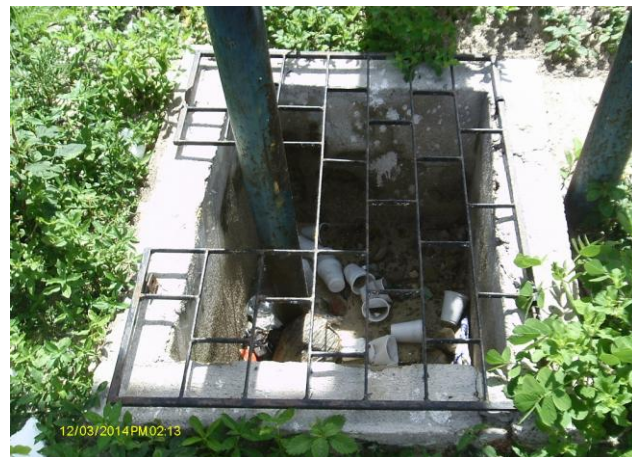
Foto 10 – Caixa de inspeção na área do REL-01, com grade de proteção.

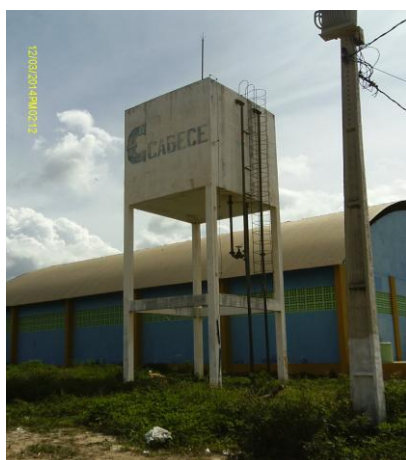
Foto 11 – REL-01: vista geral e acesso principal.

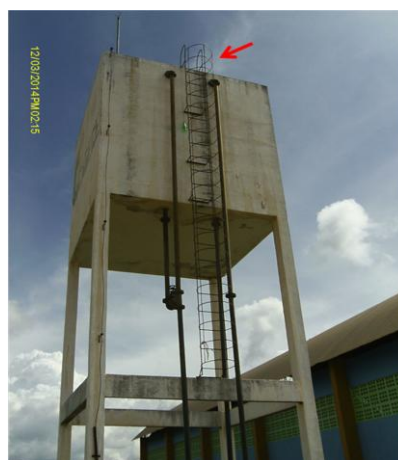
Foto 12 – REL-11: gaiola protetora na escada de acesso.

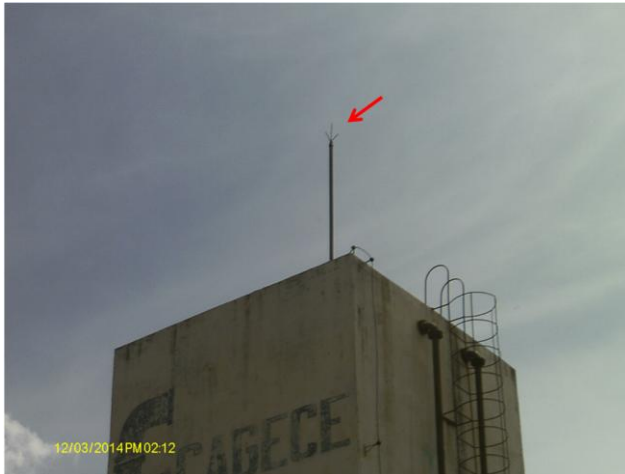
18	As instalações estiveram isentas de vazamentos no período verificado? (tubos, registros, etc) <i>Art. 2º e 119 da Res. 130/2010</i>	S	22	01.07	-
19	Existem para-raios e sinalização noturna de obstáculo em adequadas condições de funcionamento? <i>Art. 2º e 137 da Res. 130/2010</i>	N	22	01.06	F13
Obs: O reservatório REL-01 não possui sinalizador noturno.

Foto 13 – REL-01: pára-raios.

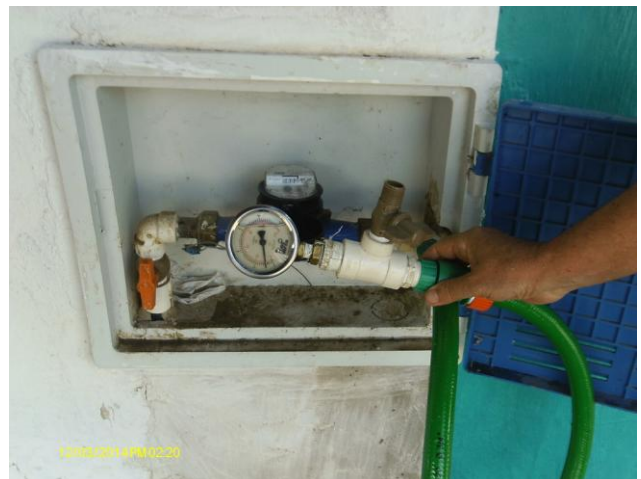
Foto 15 – Medição de pressão na Rua Méssias Climaco, nº 13 (SMS).

Nº do Ponto	Hora da Medição	Local de Medição	Pressão Dinâmica Medida (m.c.a)
1	14:20	Rua Méssias Climaco, nº 13 (SMS).	10,0
2	14:26	Rua João do Nascimento, nº 64 (SMS).	16,0
3	14:34	Av. Joaquim Sousa Lima, s/n.	24,0
4	14:35	Estrada de Fazendinha, nº 7 (SMS).	6,0
5	14:44	Rua Joaquim Lino, nº 33 (SMS).	8,0

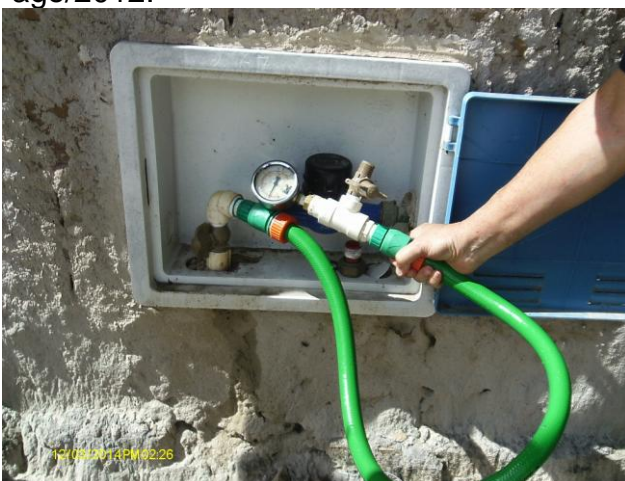
Foto 16 – Medição de pressão na Rua João do Nascimento, nº 64 (SMS).

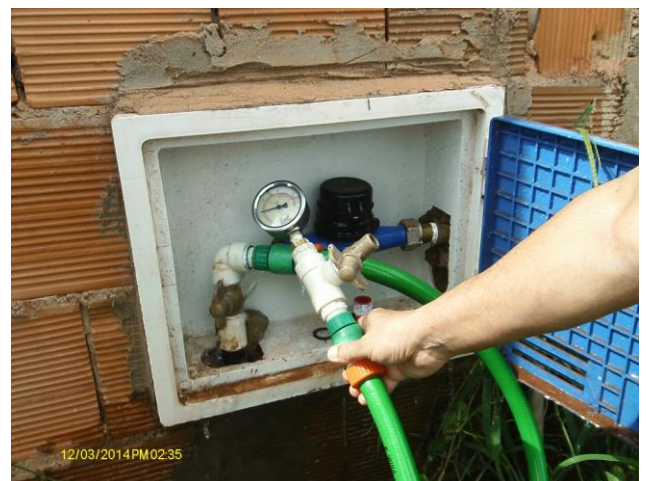
Foto 17 – Medição de pressão na Av. Joaquim Sousa Lima, s/n.

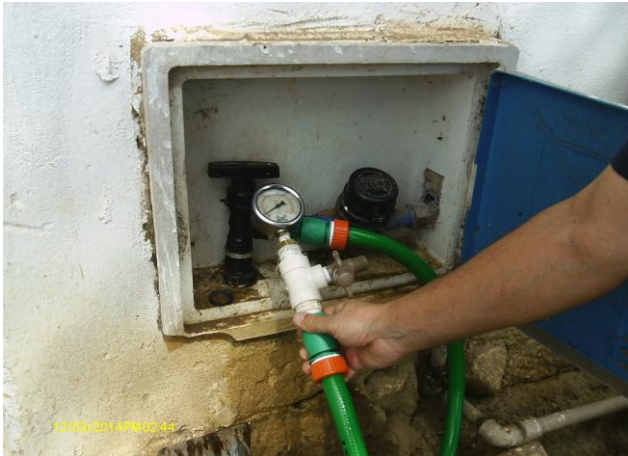
- a) A ARCE realizou medições instantâneas de pressão disponível na rede no dia 12/03/2014, em pontos, mais especificamente, nos cavaletes das ligações de água, adequadamente espaçados. Os resultados demonstram que das 5 (cinco) medições efetuadas, 2 (duas) situaram abaixo de 10 mca (Anexo A, item 1.6 – II – 2).

Foto 18 – Medição de pressão na Entrada de Fazendinha, nº 7 (SMS).

Determinação D3 - A CAGECE deve fornecer água com pressão em desacordo com os limites estabelecidos pela ARCE, visando corrigir as não conformidades descritas na constatação C3.

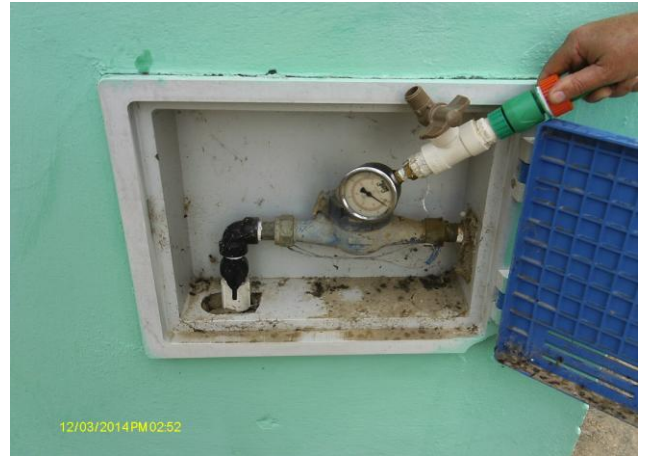
Foto 19 – Medição de pressão na Rua Joaquim Lino, nº 33 (SMS).

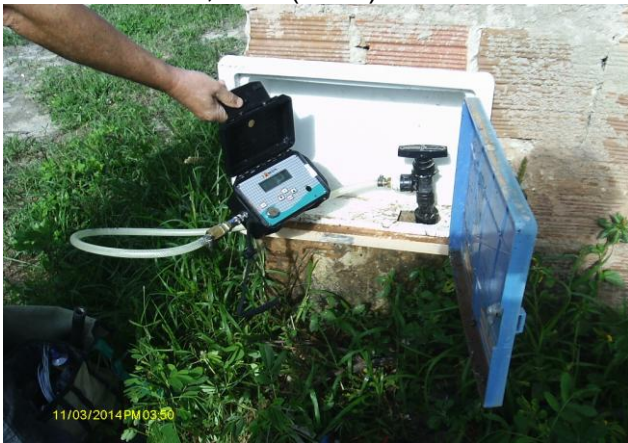
Foto 20 – Medição de pressão com instalação às 16:00h do dia 11/03/14 e retirada às 16:00h do dia 12/03/14, com aparelho *datalogger* na Rua do Colégio, s/n.
