**RELATÓRIO DE FISCALIZAÇÃO**  
**RF/CSB/021/2023**  
**(PROC/CSB/18.444/2023) - (PCSB/CSB/013/2023)**

**Assunto:** Fiscalização dos Sistemas de  
Abastecimento de Água e de Esgotamento Sanitário  
do Município de Altaneira

**COORDENADORIA DE SANEAMENTO BÁSICO**

**Fortaleza – CE**  
**Setembro/2023**

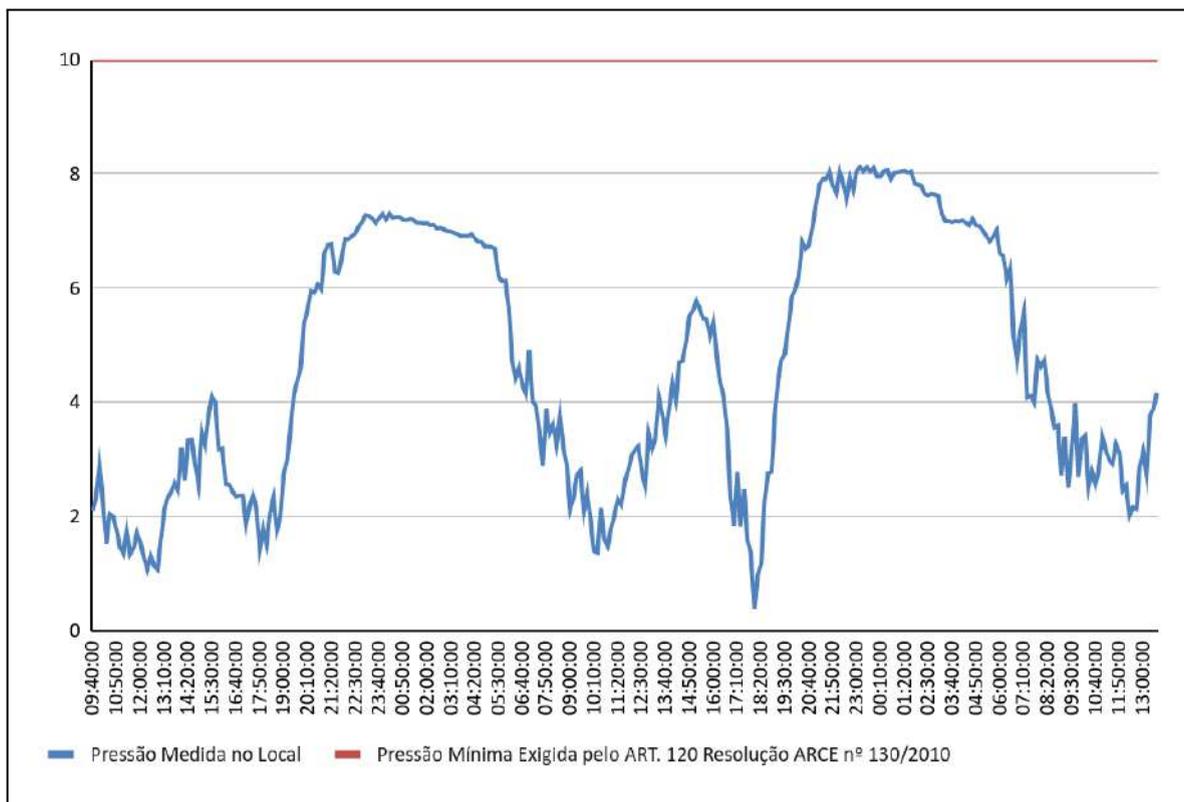
A ARCE realizou medição contínua de pressão, com instalação do aparelho *datalogger* na rede de distribuição do SAA de Altaneira, no endereço Avenida Vicente Cachacina, 55, Cruzeiro, no período de 30/05/2023 às 09:40h a 01/06/2023 às 13:40h. Constatou-se pressão abaixo de 10 mca em todas as 313 aferições realizadas, o que representa 100% do período analisado (**Figura 3**).

**Figura 3** - Monitoramento da pressão no SAA de Altaneira, período de 30/05/2023 a 01/06/2023, no endereço Avenida Vicente Cachacinha, 55, Cruzeiro.

**Determinação D1** - A CAGECE deve fornecer água com pressão de acordo com os limites estabelecidos pela ARCE, visando corrigir as não conformidades verificadas na constatação C1.

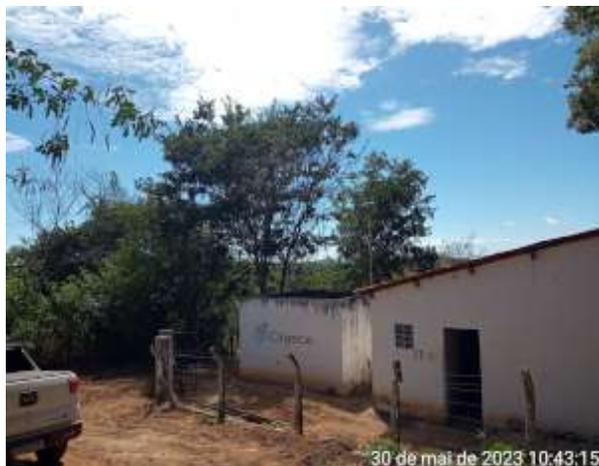
**Foto 1** - RAP-01: sem escada de acesso.

**Determinação D2** - A CAGECE deve realizar operação e manutenção adequada das unidades integrantes dos sistemas de abastecimento de água e de esgotamento sanitário, visando corrigir as não conformidades descritas na constatação C2.

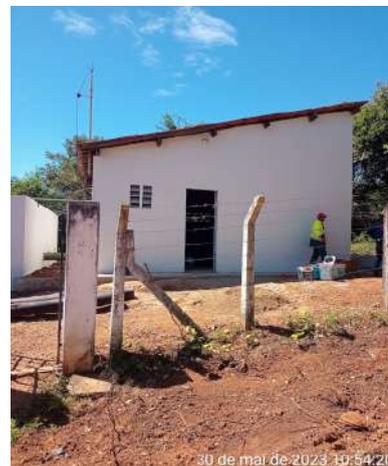
**Foto 2** - EEAB-02: sem identificação.

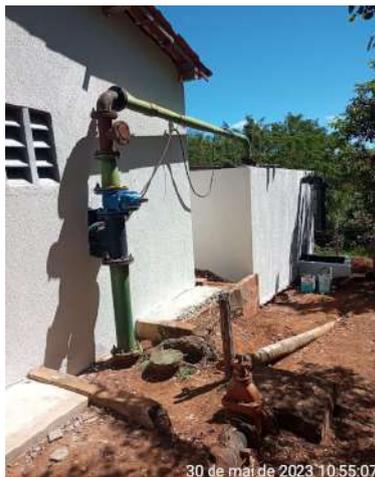
**Foto 3** - EEAB-02/RAP-02: registro sem caixa de proteção.

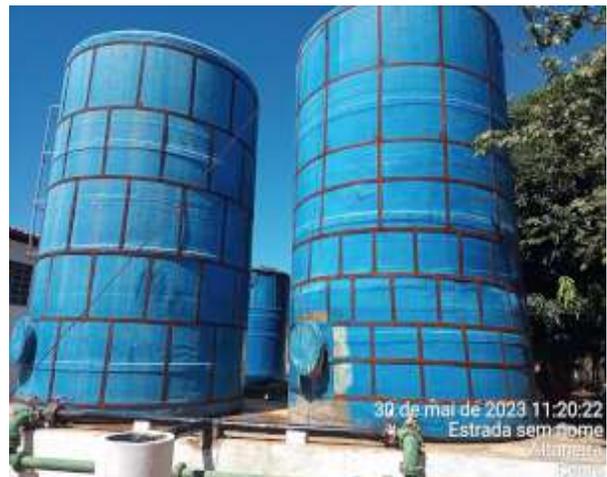
**Foto 4** - ETA: decantador 01 sem identificação.

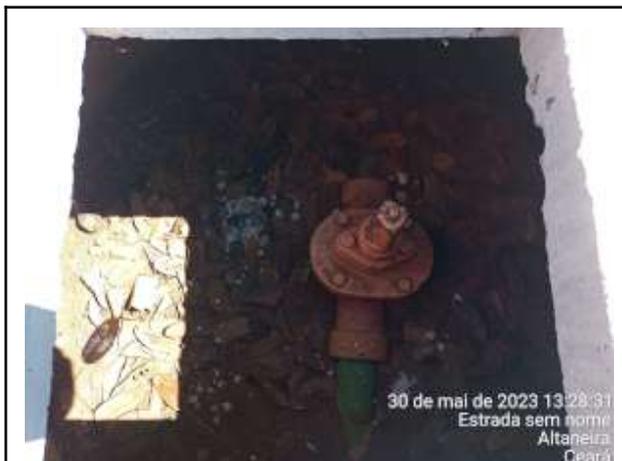
**Foto 5** - ETA: caixa de registro de saída do REL-02 sem tampa ou caixa de proteção.

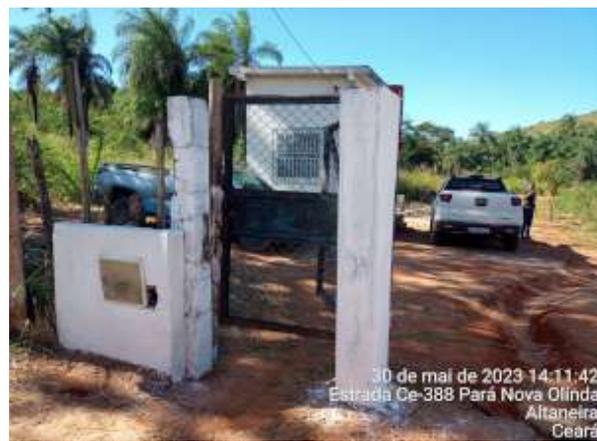
- ETE: ausência de identificação (**Foto 6**).

**Foto 6** - ETE: ausência de identificação.

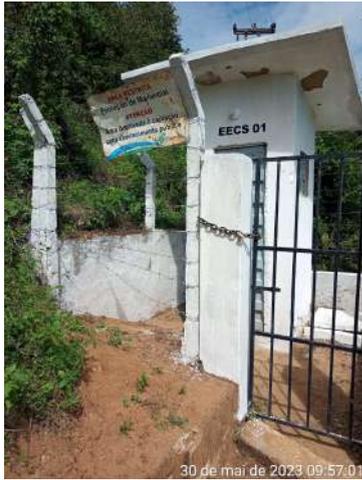
**Foto 7** - EECS-01: acesso a estação elevatória precária e cerca de isolamento danificada.

**Determinação D3** - A CAGECE deve realizar operação e manutenção adequada das unidades integrantes dos sistemas de abastecimento de água e de esgotamento sanitário, visando corrigir as não conformidades descritas na constatação C3.

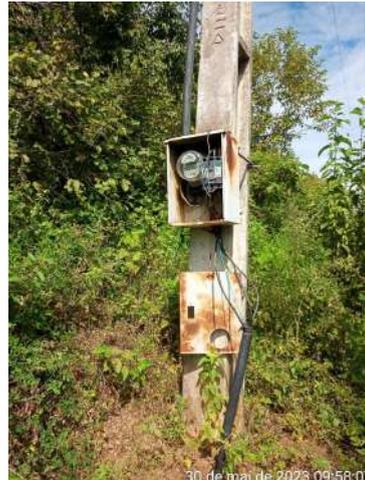
**Foto 8** - EECS-01 quadro de alimentação da estação em estado precário e vulnerável.

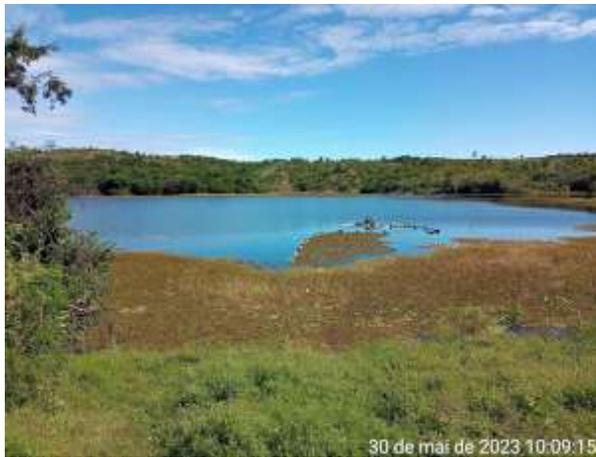
**Foto 9** - Manancial: presença de sobrenadantes tipo macrófitas na área do flutuante.

**Recomendação R5** - A CAGECE deve informar a COGERH da situação do manancial para que seja feita a limpeza e manutenção.

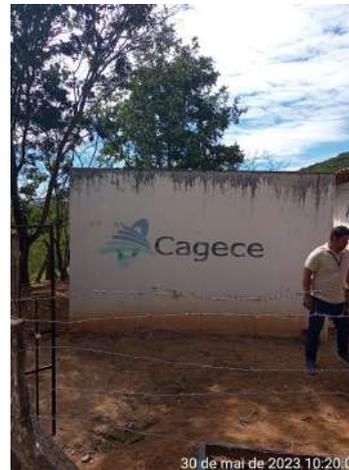
**Foto 10** - RAP-01: identificação apagada.

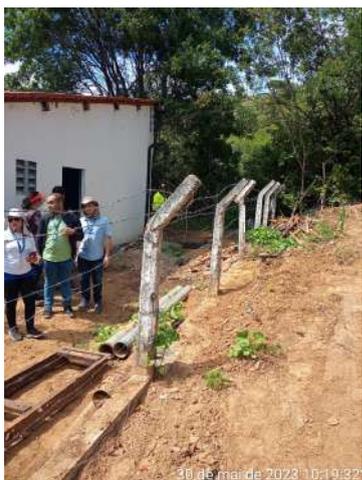
**Foto 11** - EEAB-01: a cerca de isolamento da elevatória necessita de reparos.

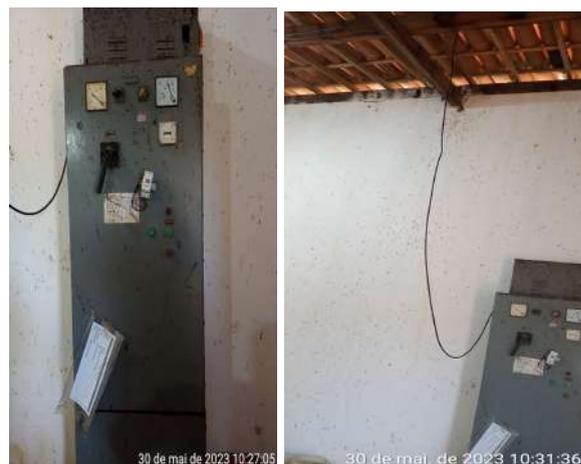
**Foto 12** - EEAB-01: quadro de comando da elevatória precisa de manutenção e limpeza e as instalações elétricas são improvisadas, tipo gambiarra.

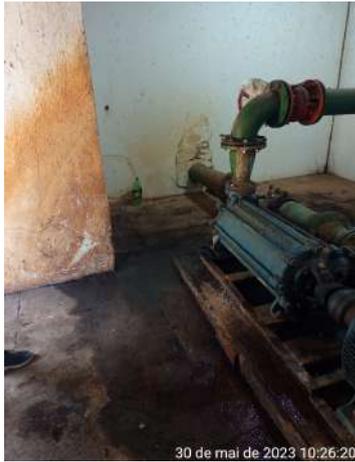
- EEAB-01: não possui bomba reserva instalada, a bomba da elevatória está com vazamento e há acúmulo de água no piso da casa de máquinas (**Foto 13**);

**Foto 13** - EEAB-01: a bomba da elevatória está com vazamento e há acúmulo de água no piso da casa de máquinas o prédio está necessitando de manutenção e limpeza.

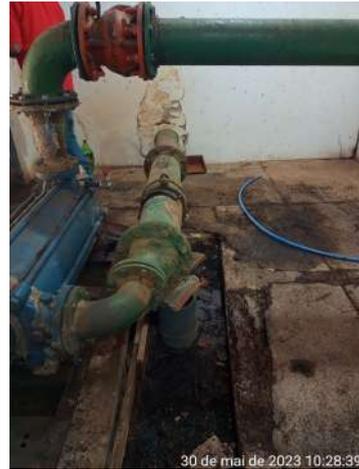
**Foto 14** - EEAB-01: a bomba da elevatória está com vazamento e há acúmulo de água no piso da casa de máquinas o prédio está necessitando de manutenção e limpeza.

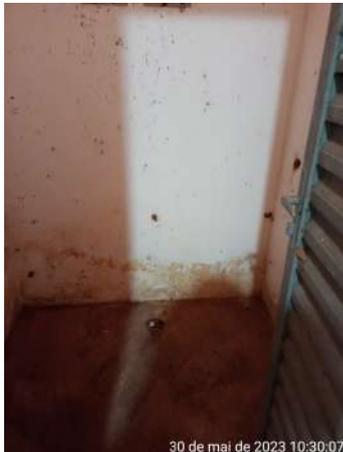
**Foto 15** - EEAB-01: O prédio está necessitando de manutenção e limpeza e o banheiro está desativado.

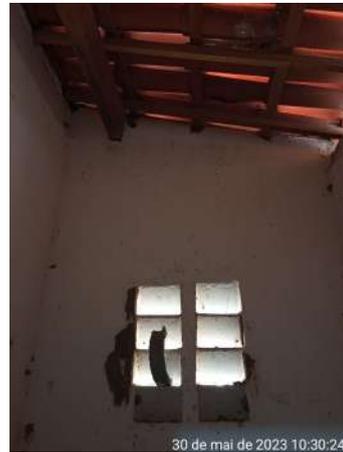
**Foto 16** - EEAB-01: O prédio está necessitando de manutenção e limpeza e o banheiro está desativado.

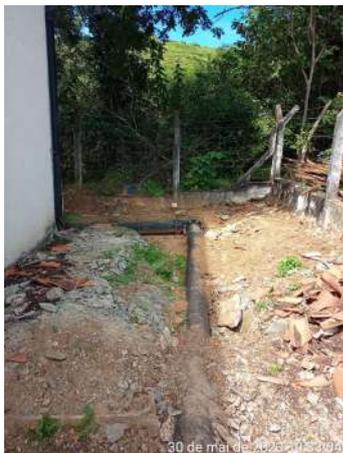
**Foto 17** - EEAB-01: a área do pátio da elevatória não é pavimentada.

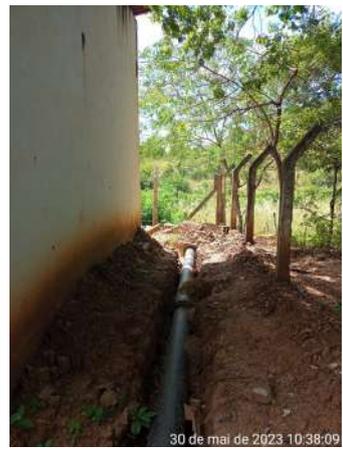
**Foto 18** - EEAB-01: a área do pátio da elevatória não é pavimentada.

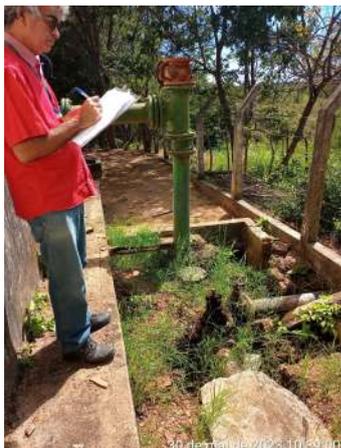
**Foto 19** - EEAB-01: o registro da adutora está com vazamento e não possui caixa.

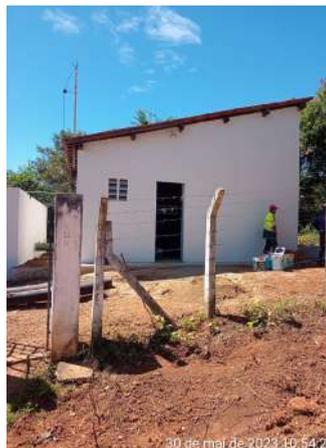
**Foto 20** - EEAB-02 / RAP-02: cerca da área danificada.

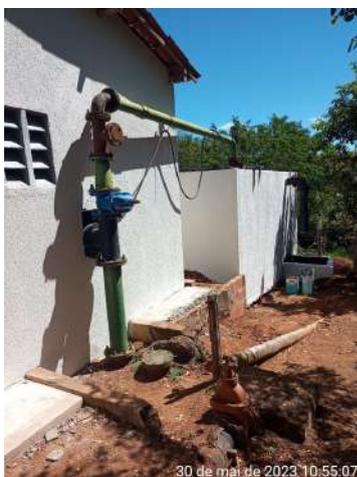
**Foto 21** - EEAB-02 / RAP-02: alimentação elétrica precária.

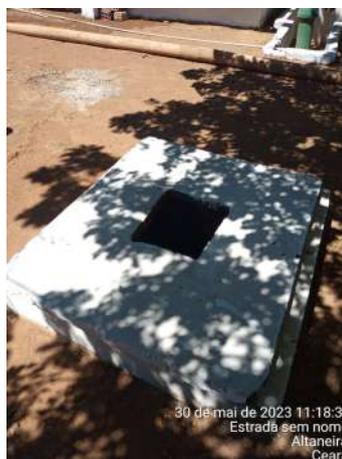
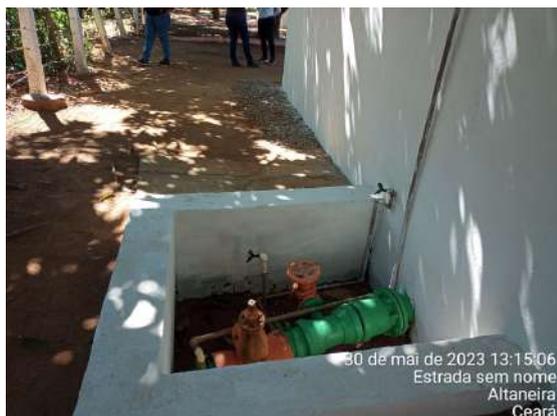
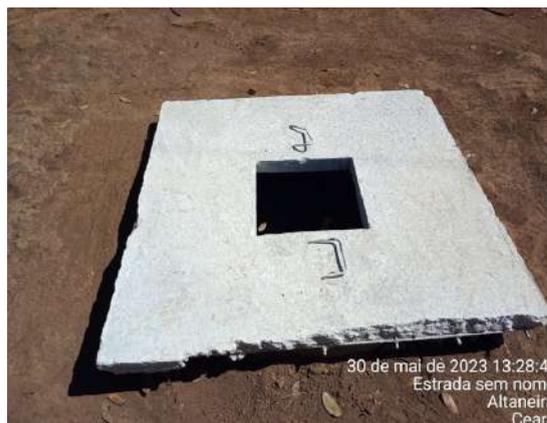
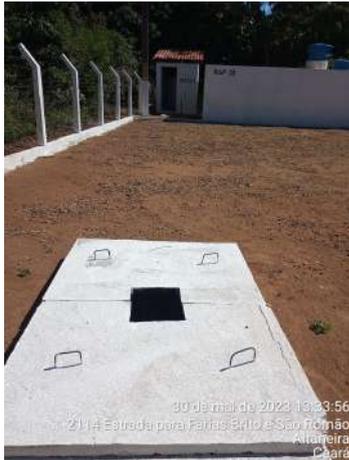
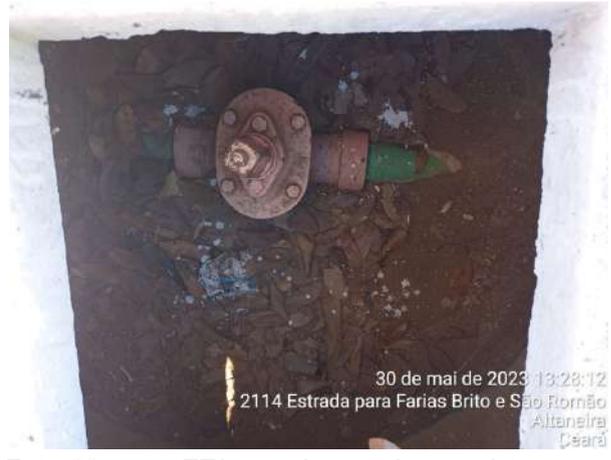
**Foto 22** - ETA: caixas de registros e macromedidores em situação insegura devido a abertura nas tampas.

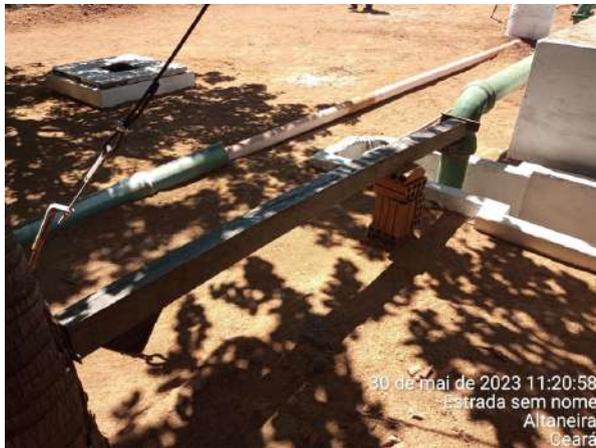
**Foto 27** - ETA: ancoragem improvisada na entrada da adutora nos decantadores.

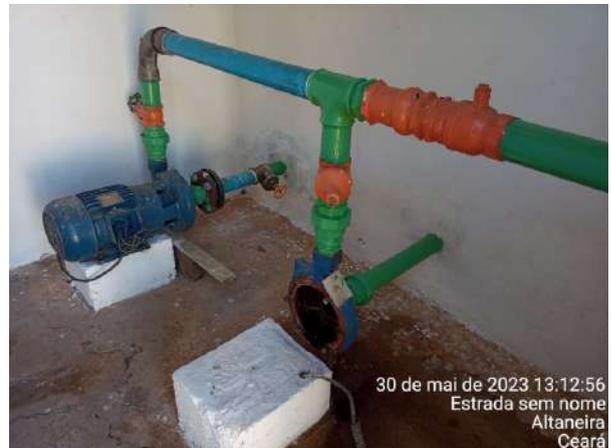
**Foto 28** - EEAT-01: sem bomba reserva a qual foi levada para manutenção há 2 meses.

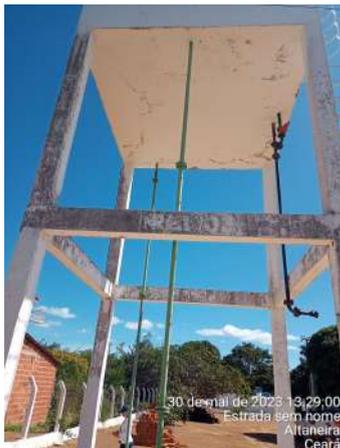
**Foto 29** - REL-02: tubulação de chegada e de limpeza do reservatório está em processo de corrosão e identificação apagada.

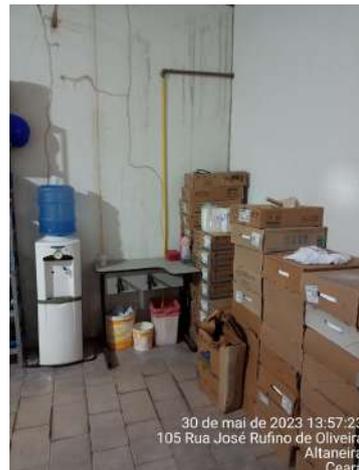
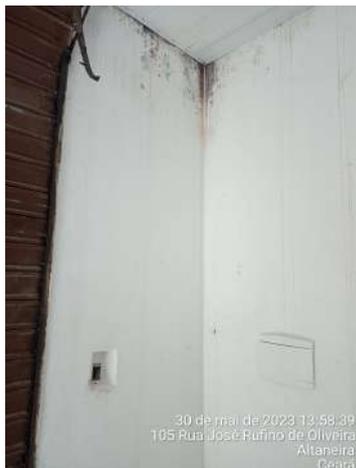
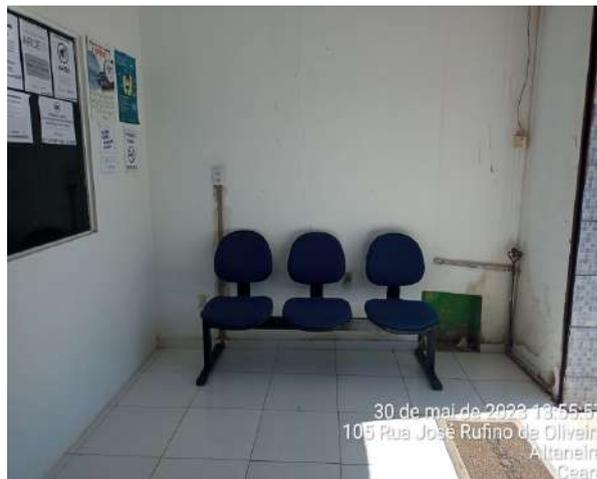
**Foto 30** - Escritório / Almoxarifado: pintura do prédio desgastada por infiltrações.

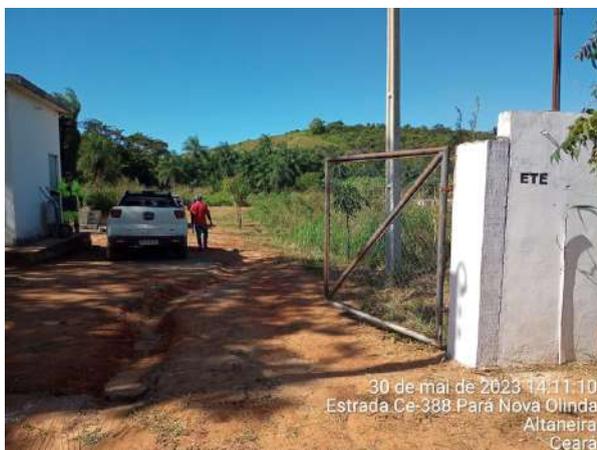
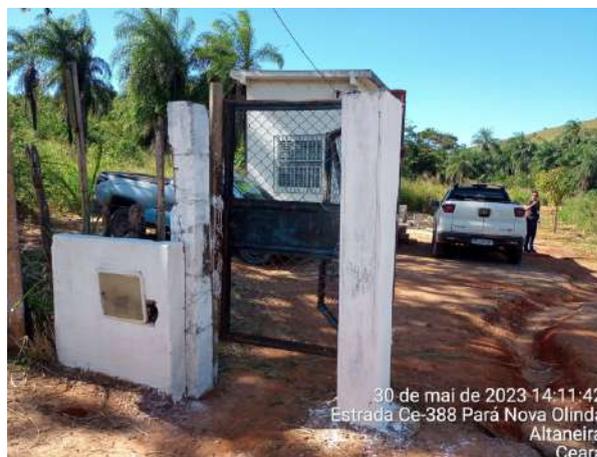
**Foto 33** - ETE: o solo da entrada da estação de tratamento está em processo de erosão.

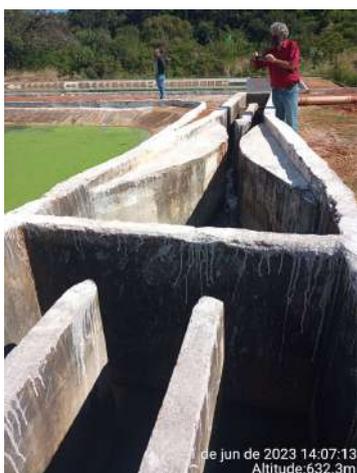
**Foto 35** - Caixas de areia: não há divisórias de operação das caixas.

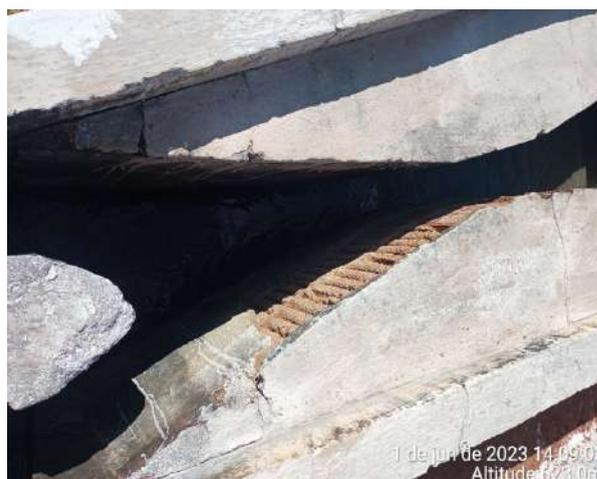
**Foto 36** - Calha Parshall está danificada e com estrutura deteriorada.

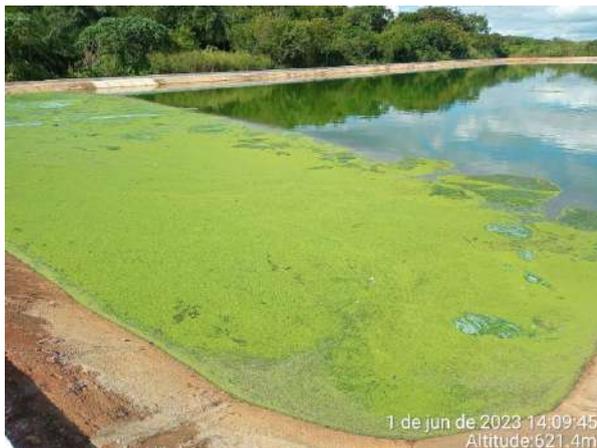
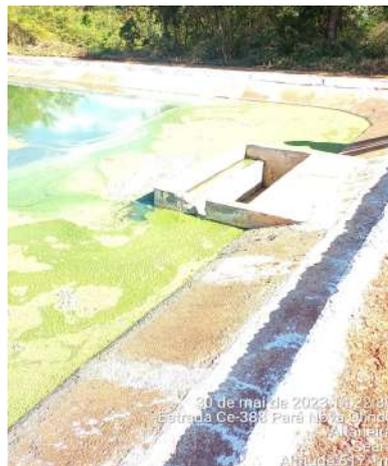
**Foto 37** - Lagoa Facultativa: presença de material sobrenadante tipo plástico, entre outros, na lagoa facultativa.

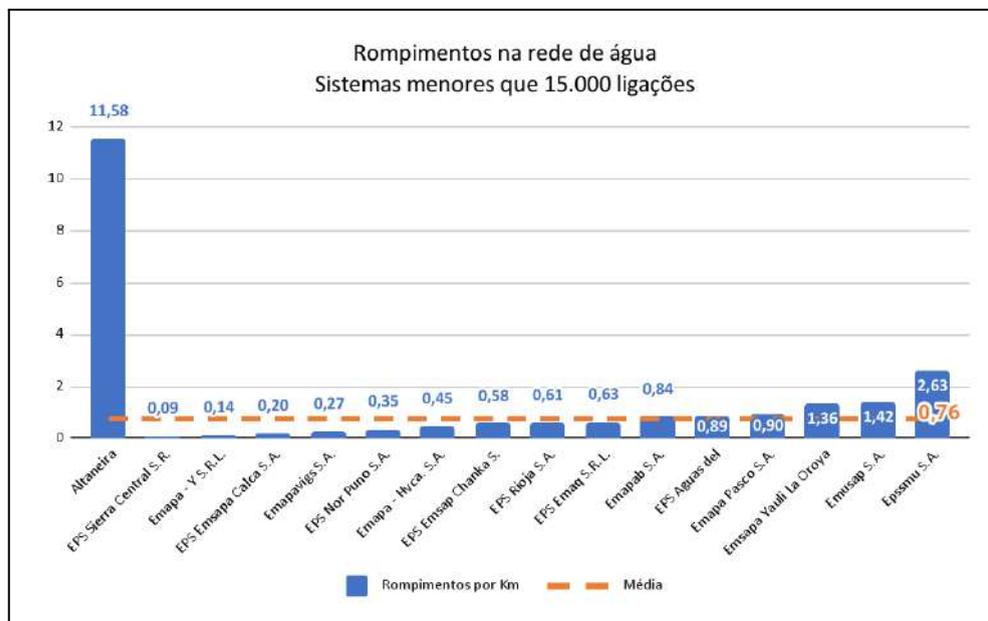
no SAA de Altaneira. A partir do comprimento de rede do SAA de 29.881 metros ou 29,88 Km, obtém-se o índice de 11,58 vazamentos por Km de rede. A título de comparação, a média obtida pela ADERASA<sup>1</sup>, em sistemas de porte similar na América do Sul (< 15.000 ligações), com dados do ano de 2019, é de apenas 0,76 vazamentos por Km de rede (**Quadro 4 e Figura 4**).

**Figura 4** - Indicador de vazamentos por Km de rede, Informe Anual 2021 (dados de 2019), conforme ADERASA.
