**RELATÓRIO DE FISCALIZAÇÃO  
RF/CSB/0022/2014**

**Assunto: Fiscalização do Sistema de Abastecimento  
de Água do Município de Pacujá**

**COORDENADORIA DE SANEAMENTO BÁSICO**

**Fortaleza – CE  
Março/2014**

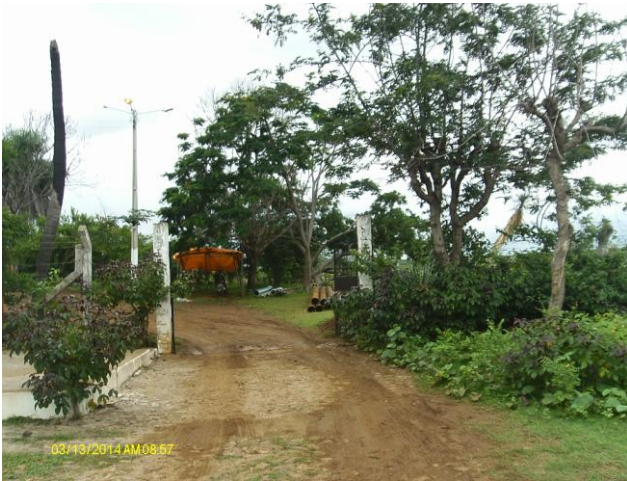
**Foto 12** – Vista da ETA: sem identificação.

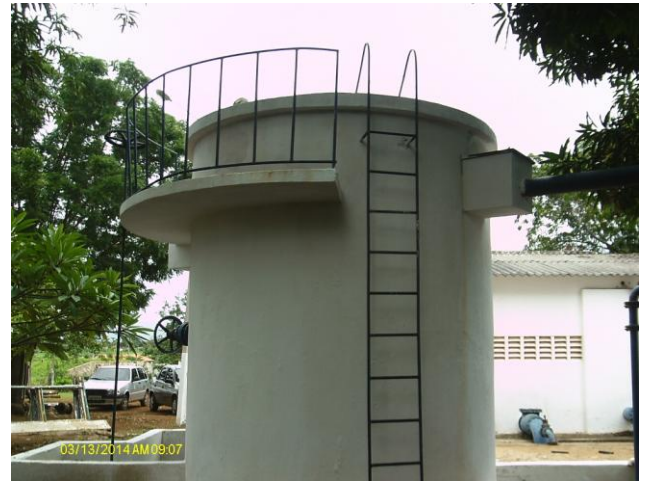
**Foto 13** – ETA: filtro sem identificação.

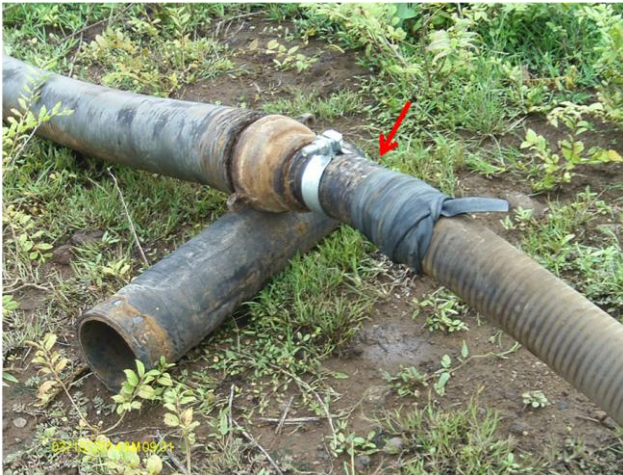
- c) O registro de água tratada na área da ETA está com vazamento (Anexo A, item 1.2 - VI - 2);
- d) A adutora de água bruta apresenta vazamento (Anexo A, item 1.3 - II - 2);

**Foto 25** – Vazamento na adutora de água bruta do Açude Coriolano de Souza.

**Determinação D2** - A CAGECE deve realizar operação e manutenção adequada das unidades integrantes dos sistemas de abastecimento de água, visando corrigir as não conformidades descritas na constatação C2.

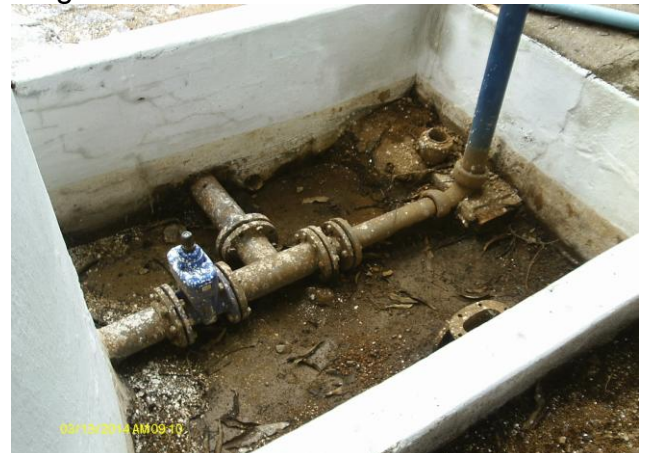
- a) Não há identificação na elevatória EECS-01 (Anexo A, item 1.1 - II – 7);
- b) A caixa do registro localizado na área da ETA não tem tampa ou grade de proteção (Anexo A, item 1.2 - VI - 1);

**Foto 28** – Caixa de registro na área da ETA sem tampa ou grade de proteção.

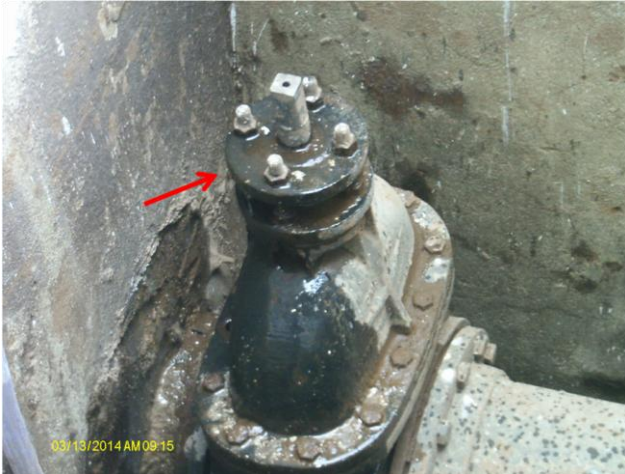
**Foto 29** – Registro de água tratada com vazamento na área da ETA.

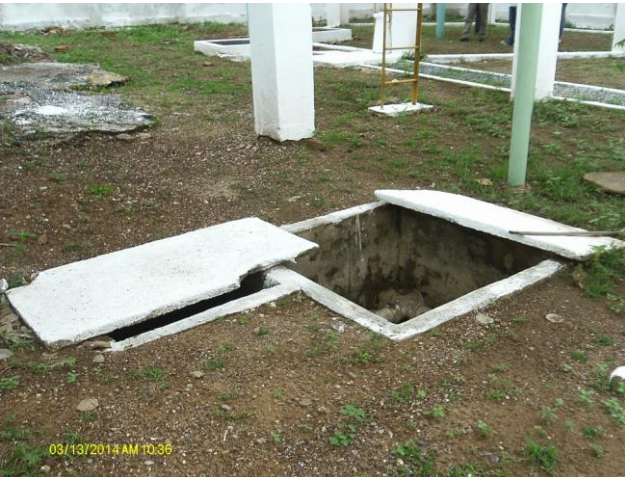
- g) A limpeza dos reservatórios RAP-01, REL-01 e REL-02, foi há mais de 6 meses (Anexo A, item 1.5 - II - 15);
- h) As caixas de inspeções na área do REL-01 e REL-02 estão sem tampa ou grade de proteção (Anexo A, item 1.5 – II - 17);

**Foto 31** – Caixa de inspeção sem tampa ou grade de proteção na área do REL-01 e REL-02.

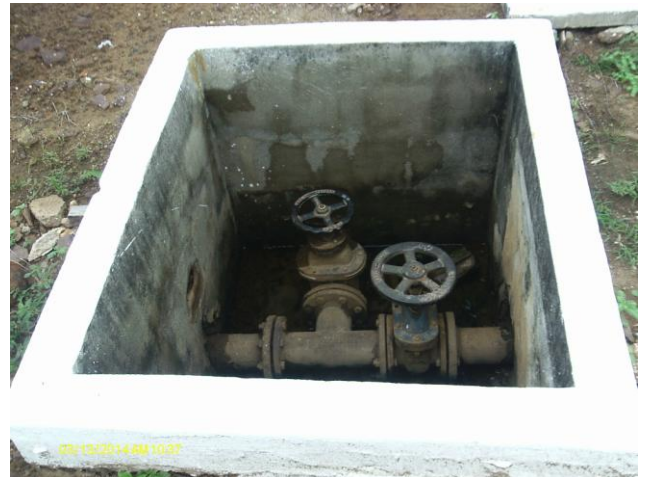
**Foto 32** – Caixa de registro sem tampa ou grade de proteção na área do REL-01 e REL-02.

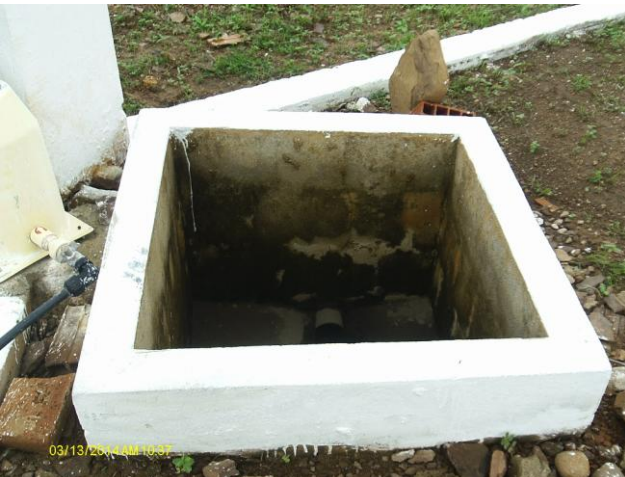
**Foto 33** – Caixa de descarga na área do REL-02 sem tampa ou grade de proteção.

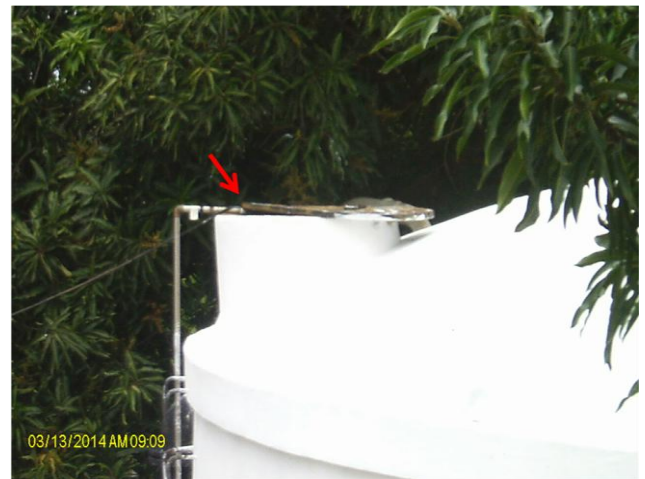
- e) Não há identificação no reservatório RAP-01 (Anexo A, item 1.5 - II – 1);
- f) A tampa de inspeção do RAP-01 não apresenta adequada vedação (Anexo A, item 1.5 - II – 9);

**Foto 44** – RAP-01: tampa de inspeção sem a adequada vedação.

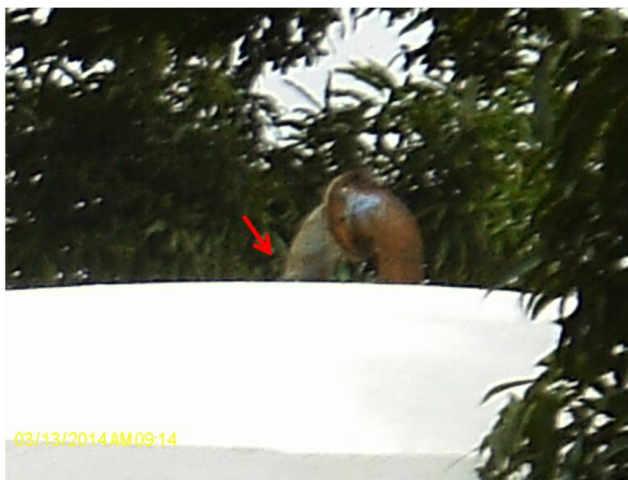
- a) Os reservatórios RAP-01 e REL-01 não são dotados de tela de vedação nas tubulações de ventilação (Anexo A, item 1.5 - II - 10);
- b) O reservatório REL-01 não é dotado de medidor de nível (Anexo A, item 1.5 - II - 11);
- c) O reservatório elevado REL-01 não é dotado de sinalizador noturno e para-raios (Anexo A, item 1.5 - II – 19).

**Foto 45** – RAP-01: tubulações de ventilação sem tela de proteção.

**Determinação D1** - A CAGECE deve cumprir as normas técnicas e os procedimentos estabelecidos para implantação das instalações dos sistemas de abastecimento de água, visando corrigir as não conformidades descritas na constatação C1.

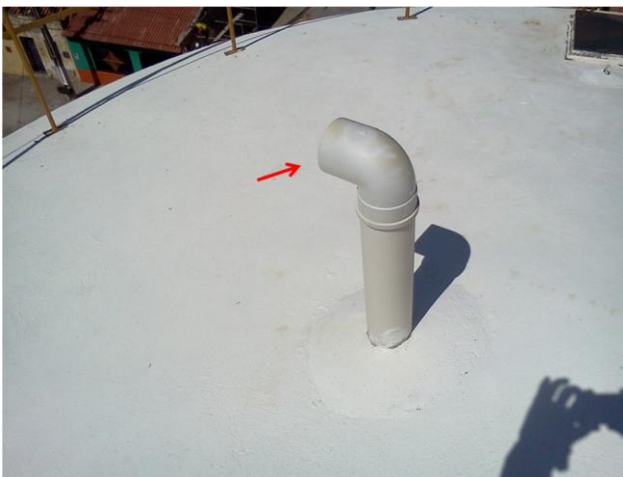
**Foto 51** – REL-01: tubulações de ventilação sem tela de proteção.

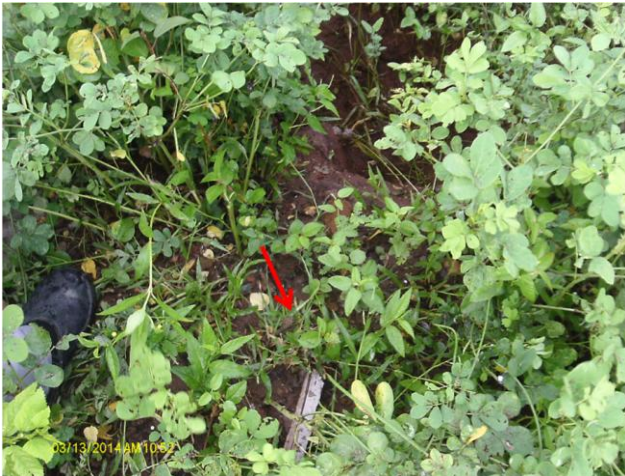
- i) Das 3 (três) descargas inspecionadas, todas estão sem caixa de proteção. Estão localizadas na Rua Prof. João Leônico, na saída para Reriutaba e na Rua Raimundo Ferreira Gomes. Ademais o da Rua Prof. João Leônico está coberto pela vegetação (Anexo A, item 1.6 - V - 3).

**Foto 59** – Registro de descarga na Rua Prof. João Leônico.

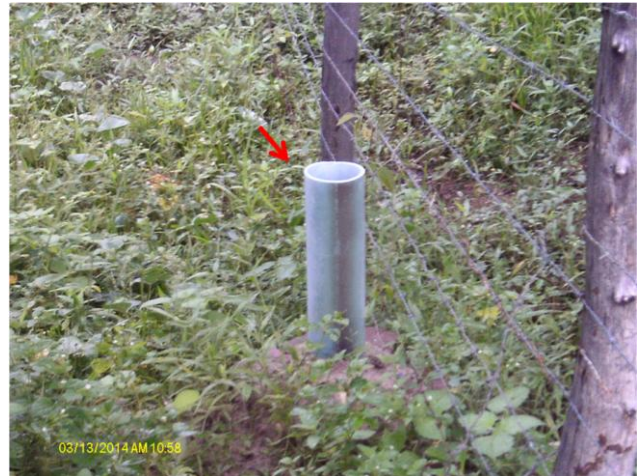
**Foto 60** – Registro de descarga na saída para Reriutaba.

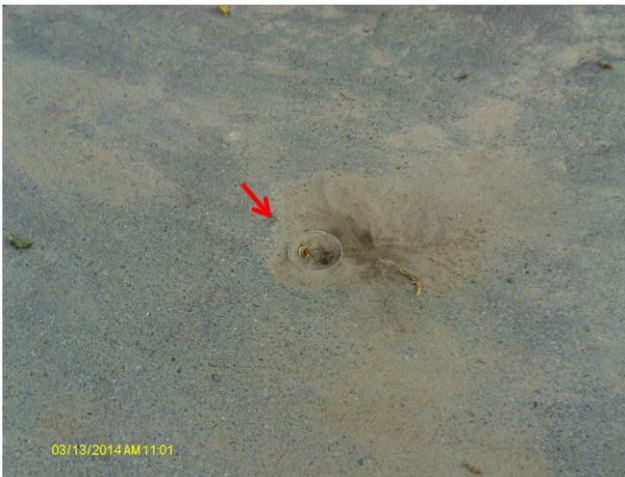
**Foto 61** – Registro de descarga na Rua Raimundo Ferreira Gomes.

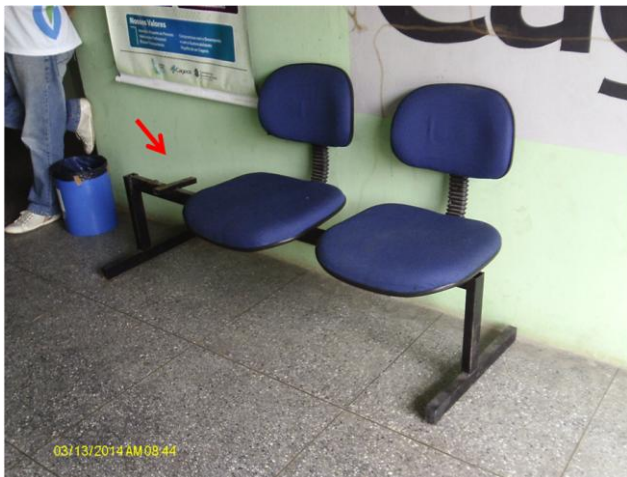
**Foto 64** – Assento quebrado para os usuários em espera de atendimento.

**R1** – A CAGECE deve manter os assentos para os usuários em espera de atendimento em adequado estado de conservação;
