Relatório de Fiscalização

RF/CSB/022/2022

**Fiscalização dos Sistemas de Abastecimento de
Água e de Esgotamento Sanitário do Município
de Aciraz**

Julho/2022

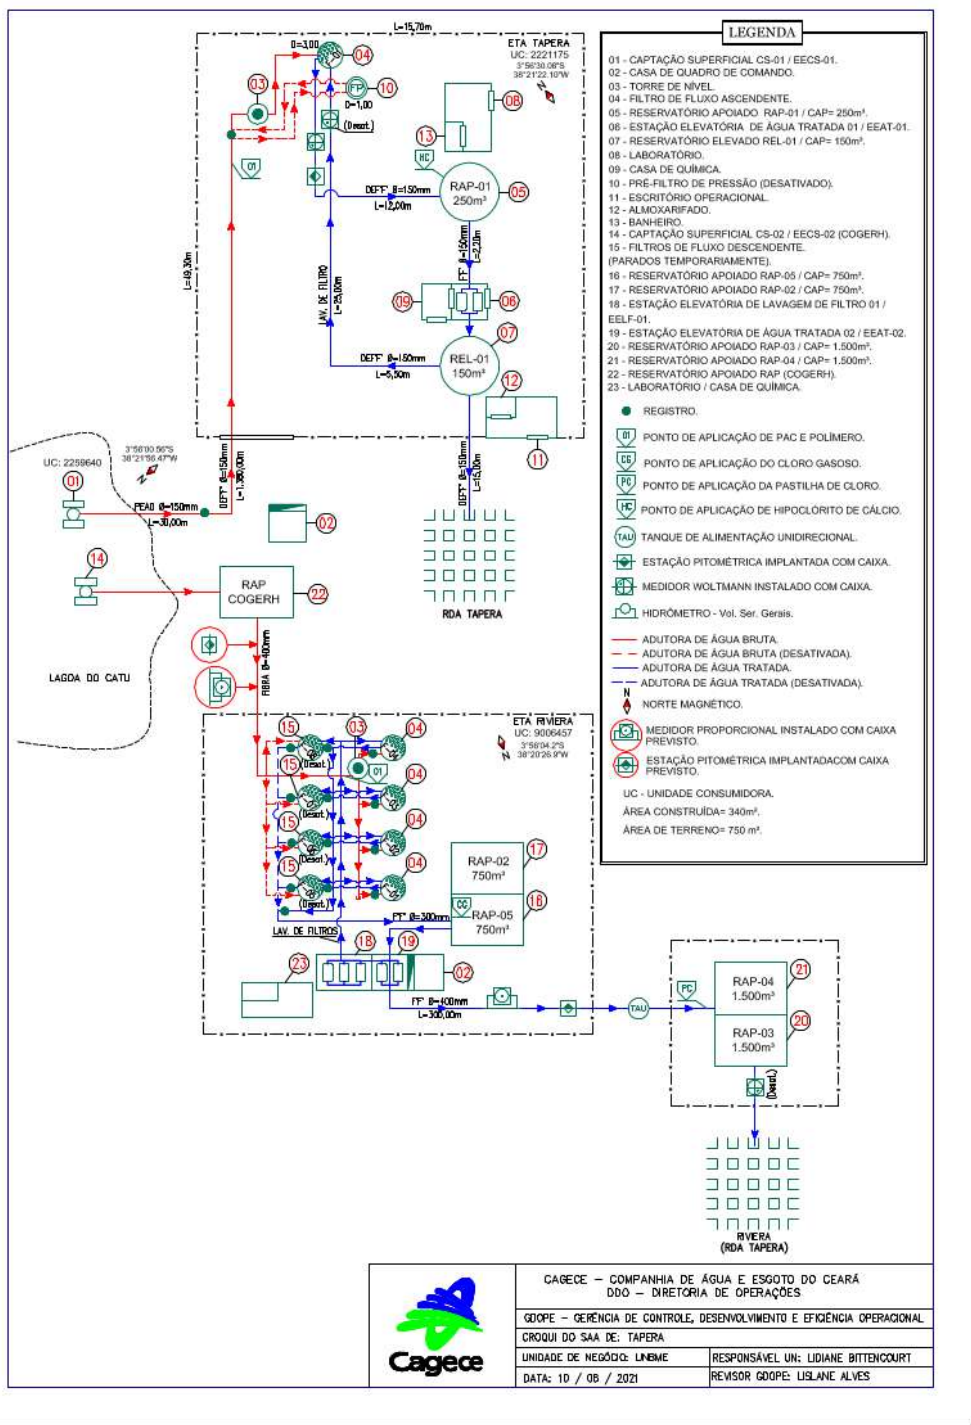
Figura 2 - Croqui do SAA das Localidades de Tapera e Riviera

Os Croquis referente aos SAA das Localidades de Tapera e Riviera estão desatualizados. A última revisão foi em 10 de junho de 2021.

Determinação D4 – A CAGECE deve manter organizada e atualizada toda informação na forma exigida pela legislação, visando corrigir a não conformidade descrita na constatação C4.

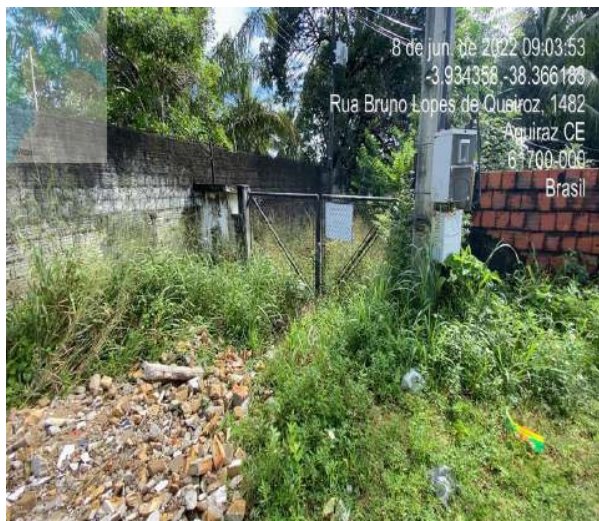
- Acesso precário à captação (**Foto 1**);
- Captação flutuante com presença de vegetação (**Foto 2**);
- Cloração inadequada com uso de balde no reservatório apoiado da ETA (**Foto 3**);
- Escada enferrujada do Filtro da ETA (**Foto 4**);

Foto 1 - Captação (Tapera): Acesso precário .

Determinação D3 - A CAGECE deve realizar operação e manutenção adequada das unidades integrantes dos sistemas de abastecimento de água e de esgotamento sanitário, visando corrigir a não conformidade descrita na constatação C3.

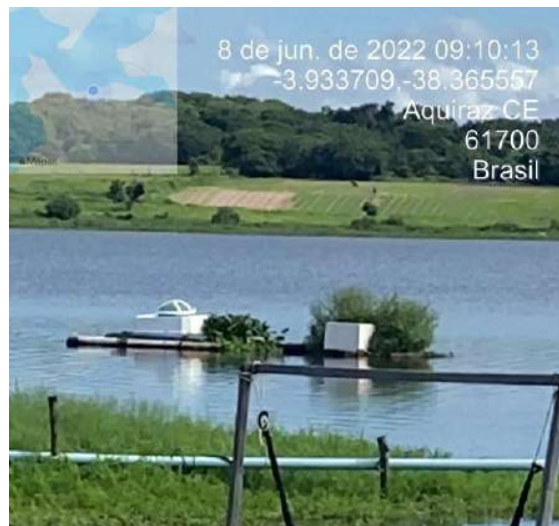
Foto 2 - Captação flutuante (Tapera): presença de vegetação.

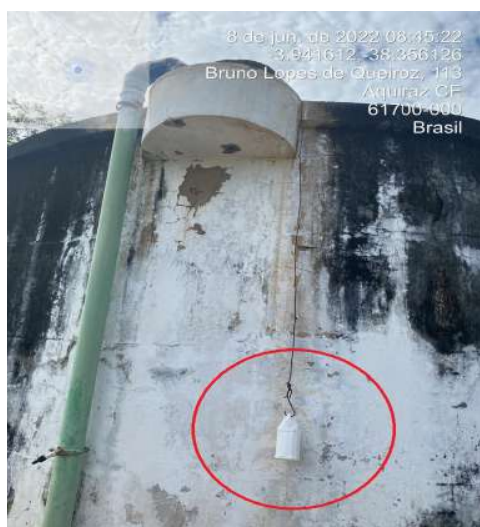
Foto 3 - ETA Tapera: Cloração inadequada no RAP com uso de balde em Tapera.

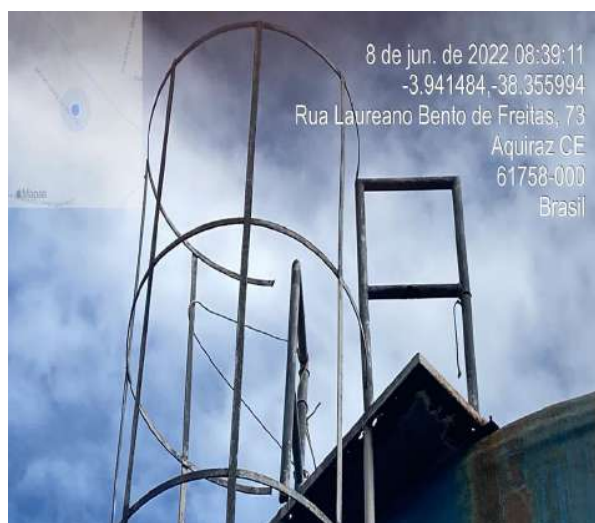
Foto 4 - ETA Tapera: Filtro com escada enferrujada.

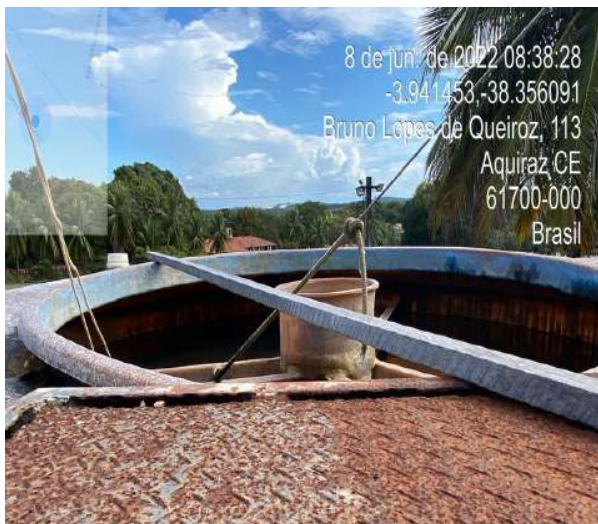
- Descarga do Filtro F-01 de Tapera é lançada direto no ponto de captação - Lagoa do Catu.

- Filtro F-01 sem tampa da ETA de Tapera (**Foto 5**);
- Condições de segurança inadequada na área do Filtro da ETA (**Foto 6**);
- Parede da estrutura da ETA em péssimo estado de conservação (**Foto 7**);
- Péssimas condições e risco de colapso no REL-01 da ETA Tapera (**Fotos 8 e 9**). Esta situação foi alertada à CAGECE por meio do Ofício nº OF/CSB/0318/2022.
- Péssimo estado de conservação do Reservatório Apoiado (**Foto 10**), escada sem complemento inferior (**Foto 11**) e mangueira de nível sem condições de visualização (**Foto 12**);
- Estação elevatória do REL da ETA em péssimo estado de conservação (**Foto 13**);

Foto 5 - ETA Tapera: Filtros F-01 sem tampa.

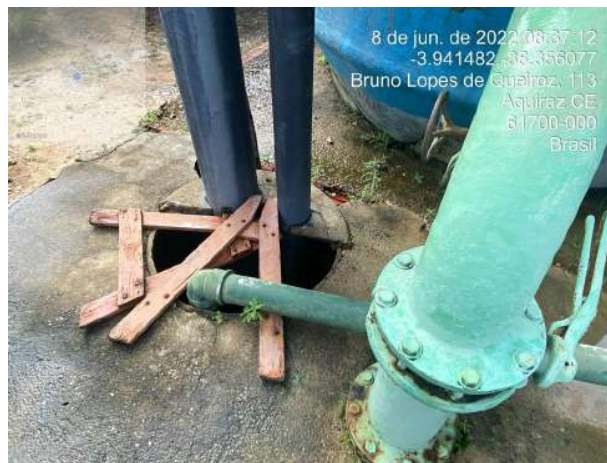
Foto 6 - Condições de segurança inadequadas na área do filtro da ETA.

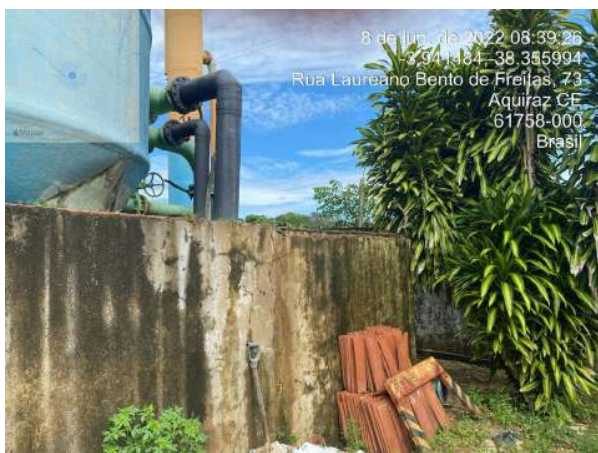
Foto 7 - Paredes da estrutura da ETA em péssimo estado de conservação.

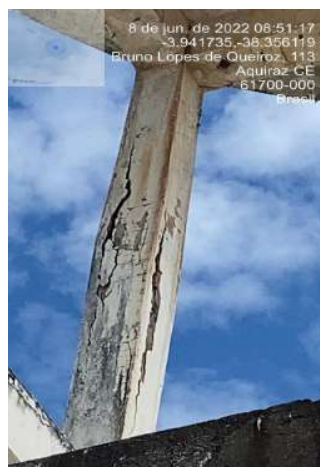
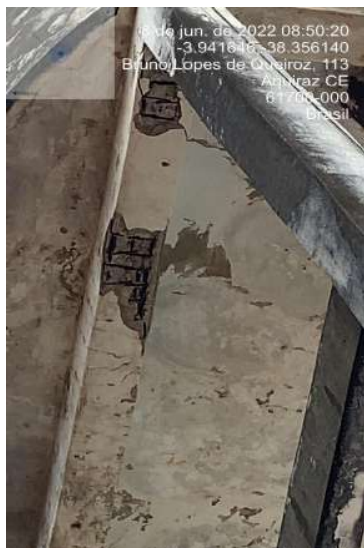
Foto 8 - REL-01 de Tapera: com estrutura deteriorada.

Foto 9 - REL-01 de Tapera: com estrutura deteriorada.

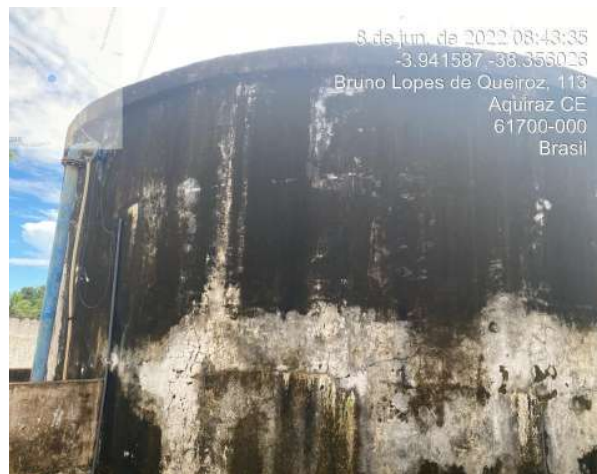
Foto 10 - RAP de Tapera: Péssimas condições de conservação.

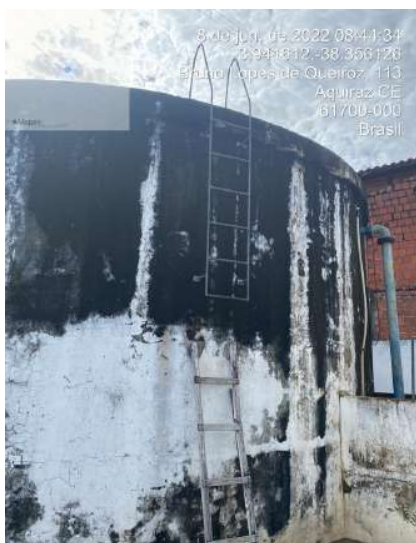
Foto 11 - RAP de Tapera: escada sem o complemento inferior.

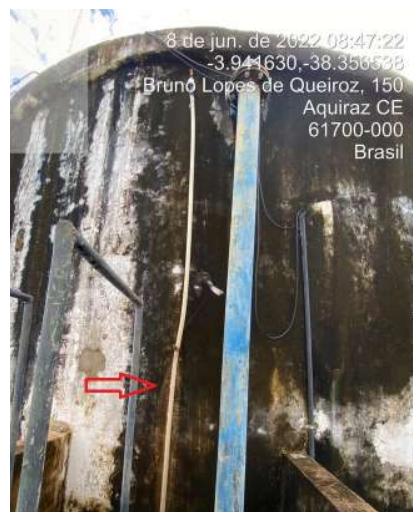
Foto 12 - RAP de Tapera: Mangueira de nível sem condições de visualização.

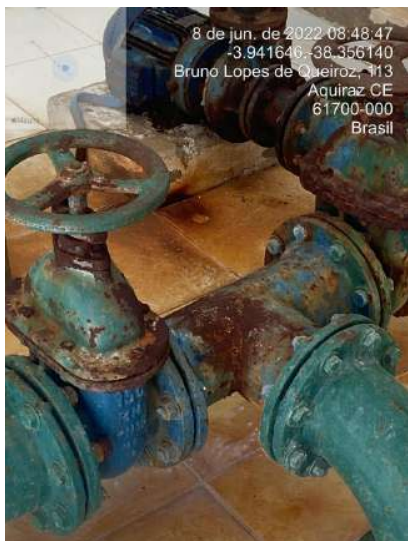
Foto 13 - ETA Tapera: Estação elevatória do REL da ETA em péssimo estado de conservação.

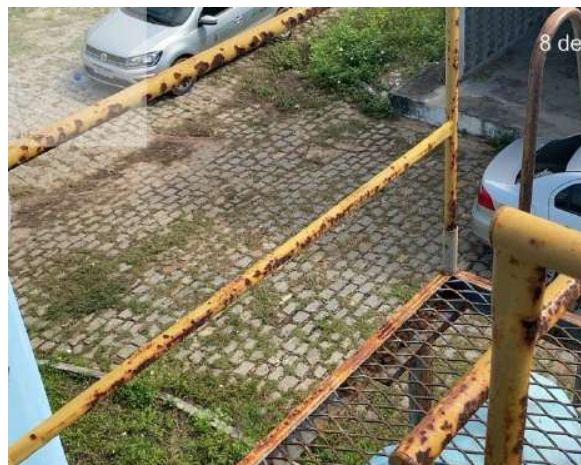
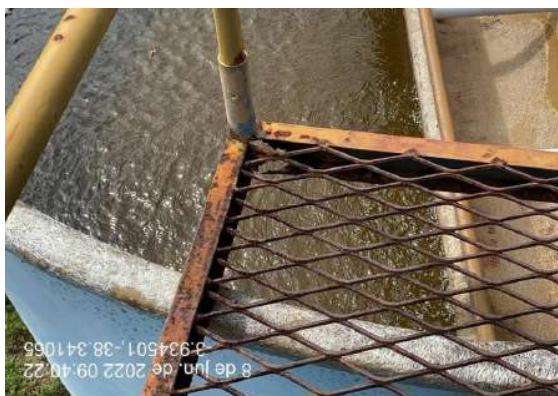
- Manutenção precária dos passadiços da ETA (**Fotos 14 e 15**);
- Vazamento na estação elevatória de lavagem dos filtros (**Foto 16**), bem como no Filtro 3 da ETA Riviera (**Foto 17**);
- Reservatórios (RAP-02 e 05) sem identificação e com pintura deteriorada (**Foto 18**);

Foto 14 - ETA Riviera: Manutenção precária dos passadiços da ETA.

Foto 15 - ETA Riviera: Manutenção precária dos passadiços da ETA.

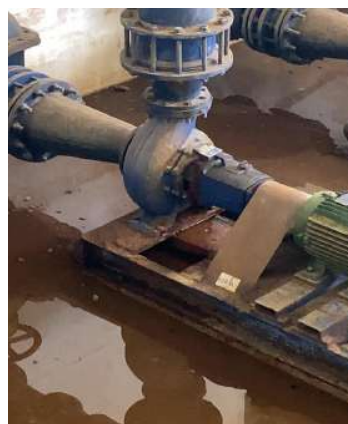
Foto 16 - ETA Riviera: Estação elevatória de lavagem dos filtros com vazamento.

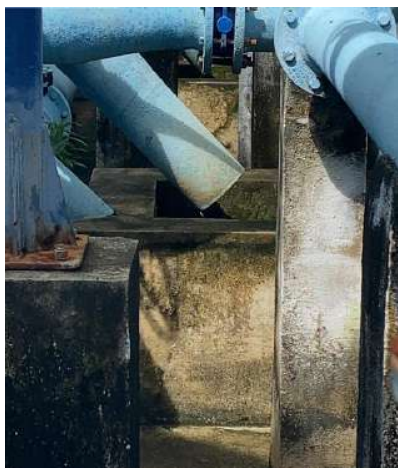
Foto 17 - ETA Riviera: Vazamento no F-03 Riviera.

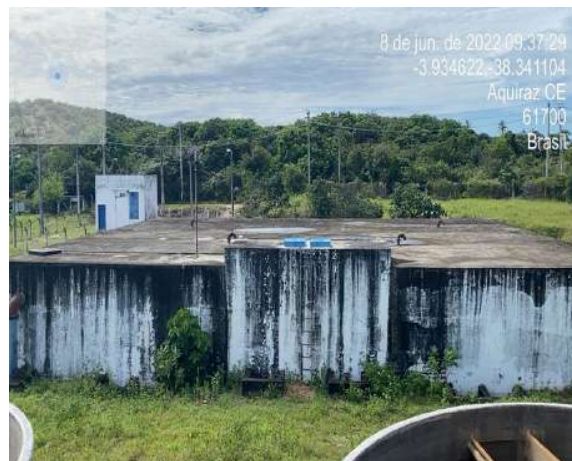
Foto 18 - SAA Riviera: Reservatórios (RAP-02 e 05) sem identificação.

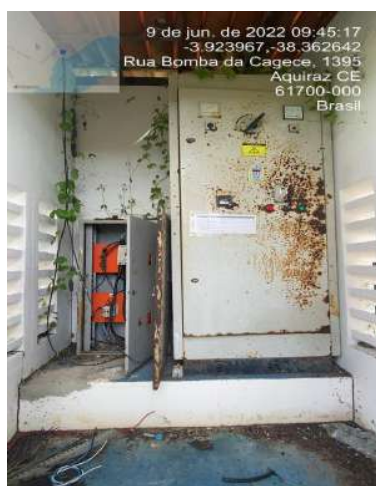
- Captação: manutenção do quadro de comando e das instalações em geral da EEAB (**Foto 19**);
- Escadas com corrosão e para-raio solto do reservatório elevado (REL-02) (**Foto 20**);
- Torre de nível da ETA com corrosão (**Foto 21**);

Foto 19 - Sede: manutenção inadequada do quadro de comando e das instalações em geral da EEAB.

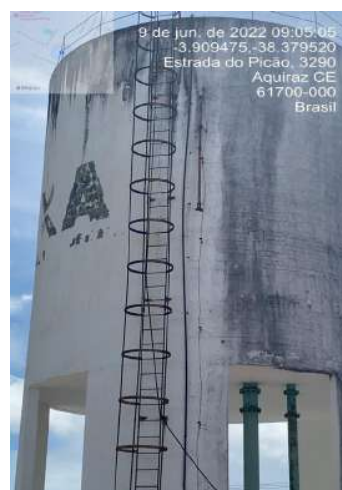
Foto 20 - ETA Sede: escada com corrosão do reservatório elevado e para-raios solto no REL-02.

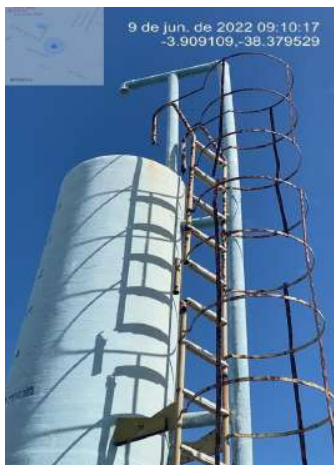
Foto 21 - ETA Sede: escada da torre de nível com corrosão.

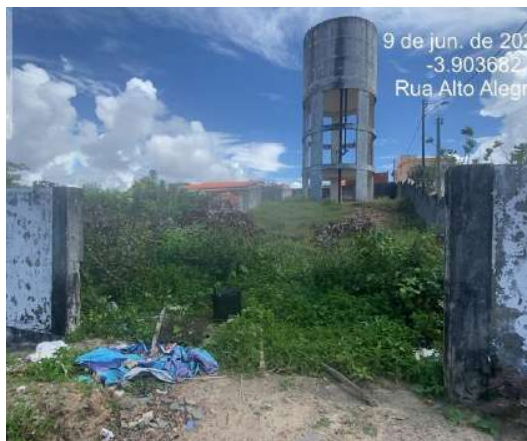
- Reservatório sem portão e servindo como depósito de lixo (**Foto 22**);

Foto 22 - Prainha: Reservatório sem portão e servindo como depósito de lixo.

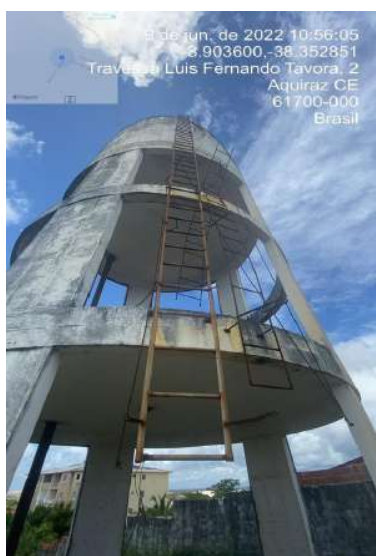
- Reservatório com escada enferrujada (**Foto 23**);
- Entorno do reservatório elevado: vegetação e disposição inadequada de lixo (**Foto 24**);

Foto 23 - Reservatório da Prainha: escada enferrujada.

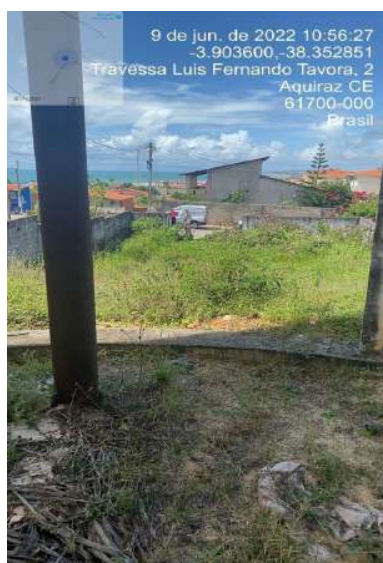
Foto 24 - Entorno do Reservatório Elevado da Prainha: presença de vegetação e disposição inadequada de lixo.

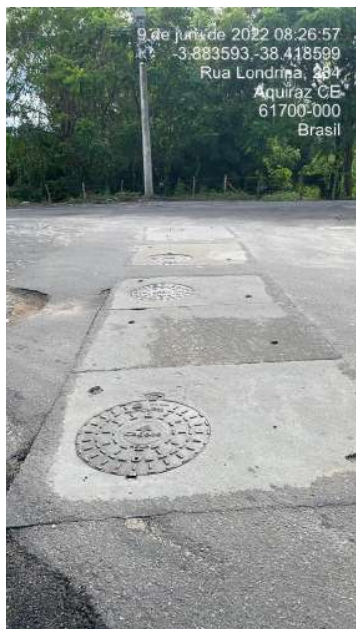
- Ausência de macromedicação na entrada da rede de distribuição (**Foto 25**).

Foto 25 - Jacundá: Ausência de macromedição na entrada da rede de distribuição.

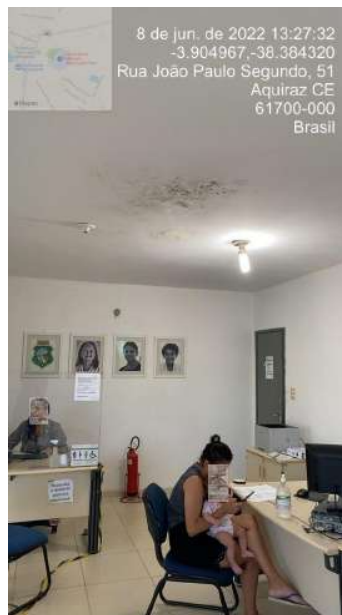
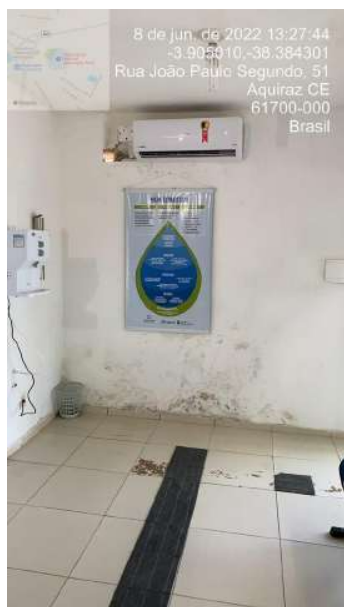
- Escritório comercial com paredes e teto mofado – insalubre para atendimento aos usuários (**Fotos 26 e 27**).

Foto 26 - Escritório comercial com paredes e teto mofado – insalubre para atendimento aos usuários.

Foto 27 - Escritório comercial com paredes e teto mofado – insalubre para atendimento aos usuários.

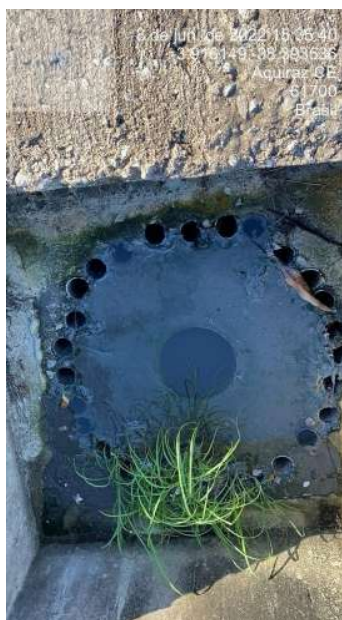
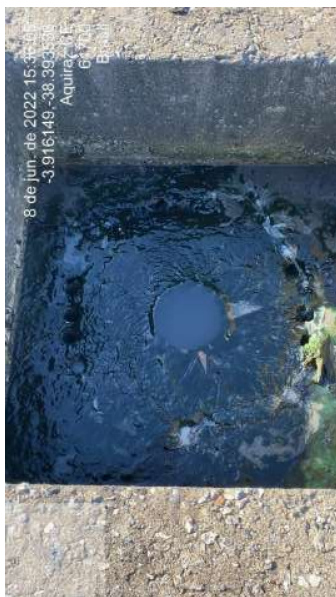
- Reator anaeróbio funcionando como caixa de passagem e com rosetas obstruídas prejudicando o fluxo do esgoto e, conseqüentemente, o próprio tratamento (**Fotos 28 e 29**);
- Presença de animais na ETE (**Foto 30**);
- Vegetação na lagoa (**Foto 31**);
- Ausência de manutenção na lagoa de maturação (**Foto 32**);

Foto 28 - SES Riviera: Rosetas do reator anaeróbio obstruídas.

Foto 29 - SES Riviera: Rosetas do reator anaeróbio obstruídas.

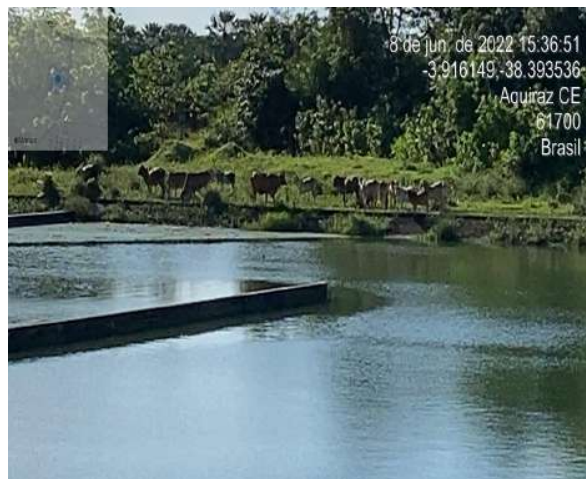
Foto 30 - ETE Riviera: presença de animais na lagoa

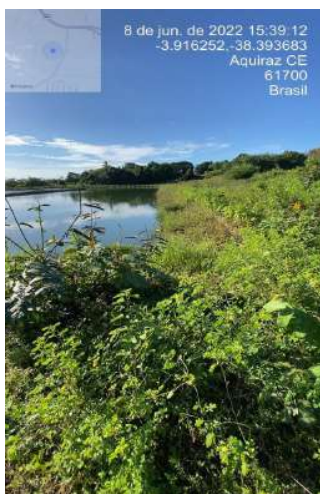
Foto 31 - ETE Riviera: vegetação na lagoa.

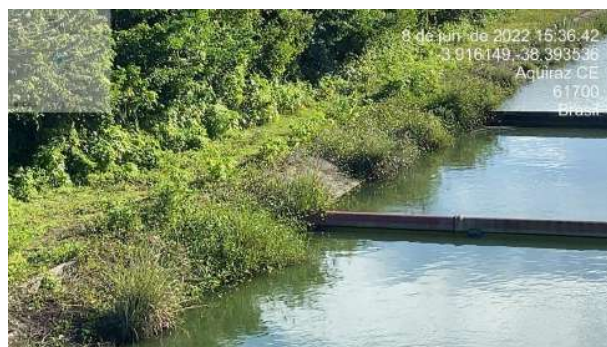
Foto 32 - ETE Riviera: ausência de manutenção na lagoa de maturação.

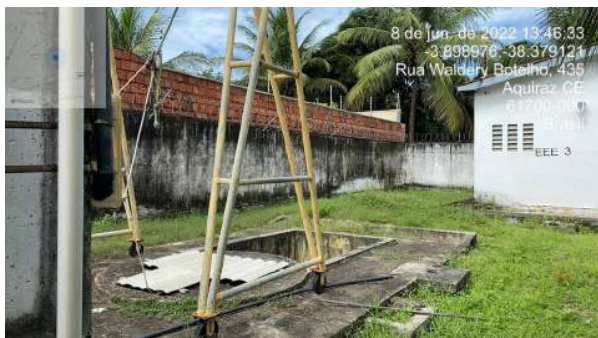
- EEE - 03: gerador sem funcionamento (**Foto 33**);
- EEE Final 4: Poço de sucção sem gradeamento (**Foto 34**);
- EEE 4 – Poço de sucção sem grade de proteção (**Foto 35**);
- EEE 4 – Gerador sem funcionamento (**Foto 36**);
- EEE - 05: Elevatória instalada na própria via com riscos de acidente (**Fotos 37 e 38**);

Foto 33 - EEE-03 Sede: Gerador sem funcionamento.

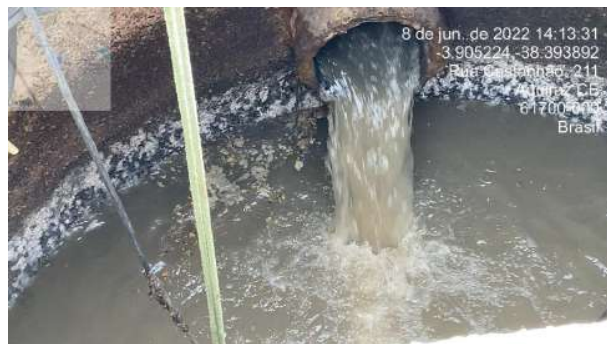
Foto 34 - EEE Final 4: Poço de sucção sem gradeamento.

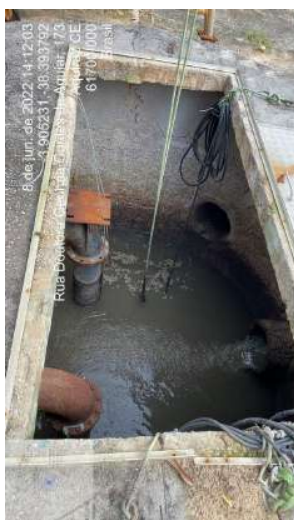
Foto 35 - EEE-04 – Poço de sucção sem grade de proteção

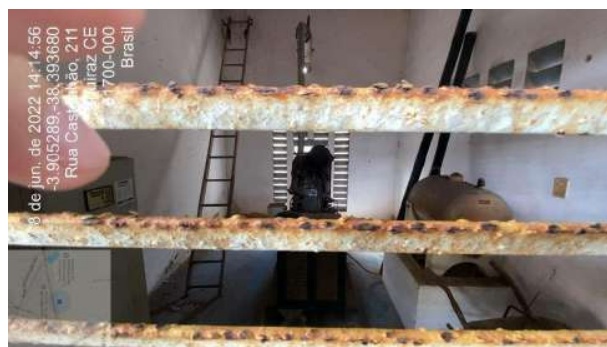
Foto 36 - EEE-04 – Gerador sem funcionamento.

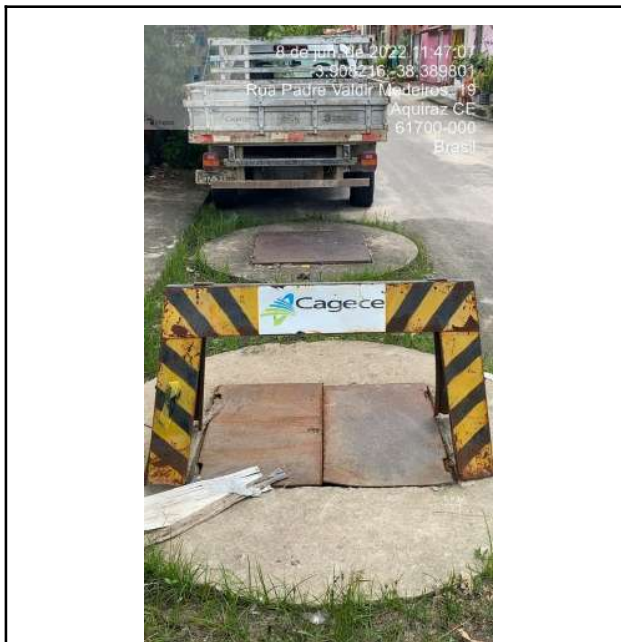
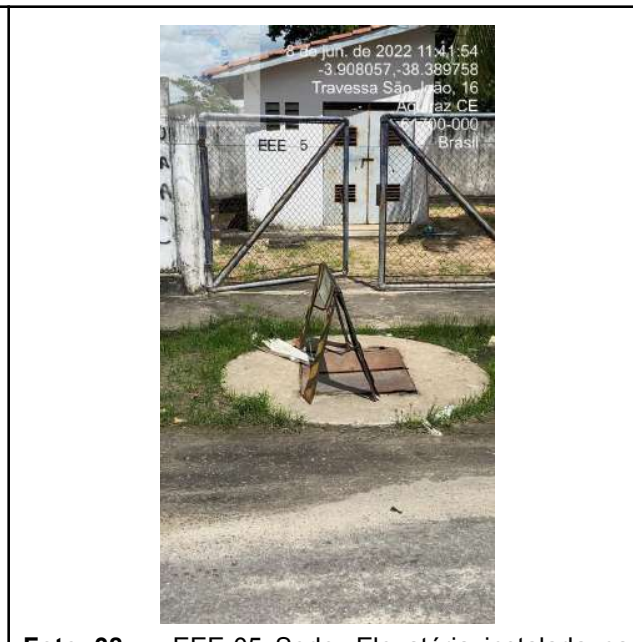
Foto 37 - EEE-05 Sede: Elevatória instalada na própria via com riscos de acidente.

Foto 38 - EEE-05 Sede: Elevatória instalada na própria via com riscos de acidente.

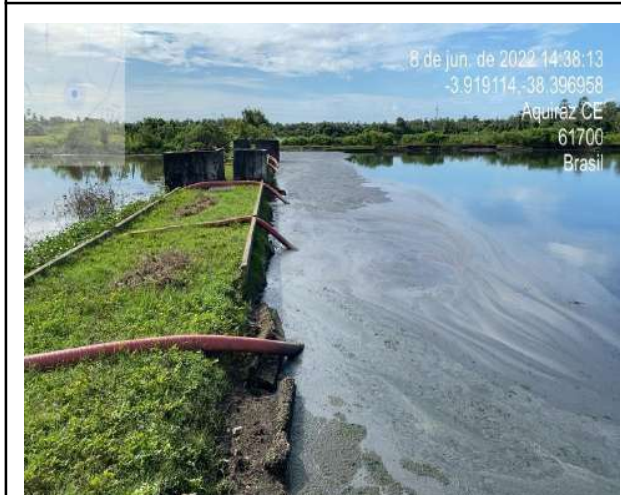
- Extravasamento de esgoto na lagoa anaeróbia e utilização de sifão para transferência de esgoto para uma lagoa provisória (**Foto 39**);
- Obstrução das saídas da lagoa anaeróbia (**Fotos 40 e 41**);
- Não funcionamento das caixas divisoras da lagoa anaeróbia (**Fotos 42 e 43**);
- Desmoronamento e ausência de proteção dos taludes em todas as lagoas da ETE (**Fotos 44 a 46**);
- Vegetação, inclusive nas laterais interiores das lagoas (**Foto 47**);
- Presença de animais no local demonstrando completa inadequação de operação e manutenção do sistema (**Foto 48**).

Foto 39 - ETE Sede: Extravasamento de esgoto na lagoa anaeróbia e utilização de sifão para transferência de esgoto para uma lagoa provisória.

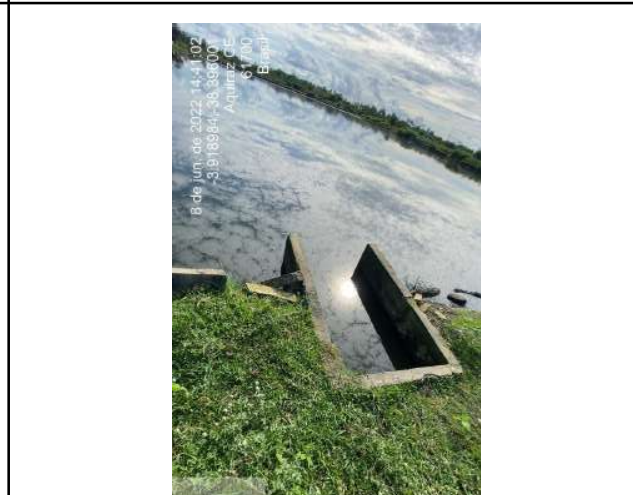
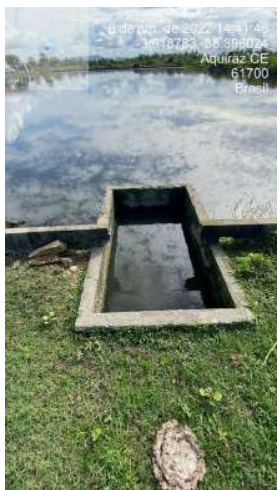
Foto 40 - ETE Sede: Obstrução das saídas da lagoa anaeróbia.

Foto 41 - ETE Sede: Obstrução das saídas da lagoa anaeróbia.

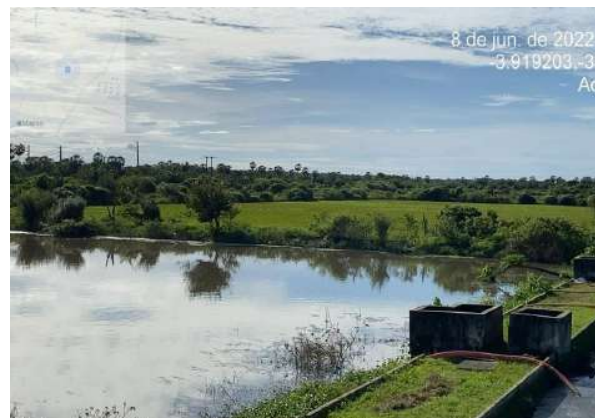
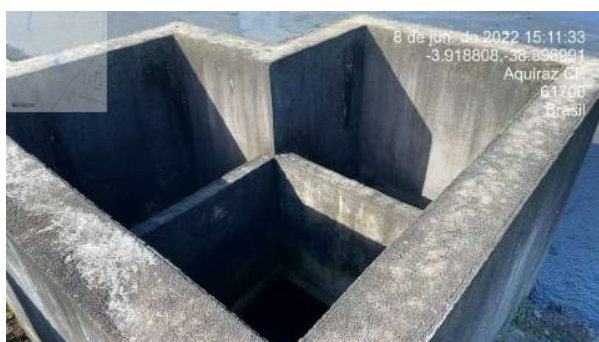
Foto 42 - Não funcionamento das caixas divisoras da lagoa anaeróbia da ETE Sede.

Foto 43 - Não funcionamento das caixas divisoras da lagoa anaeróbia da ETE Sede.

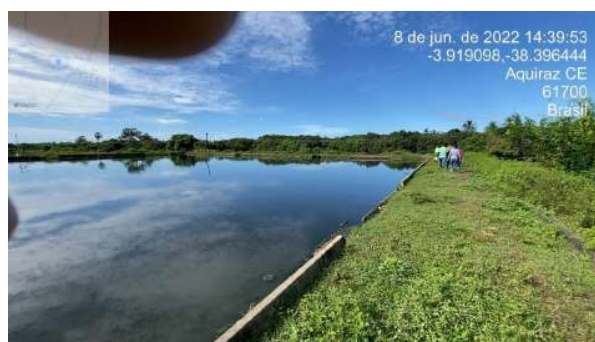
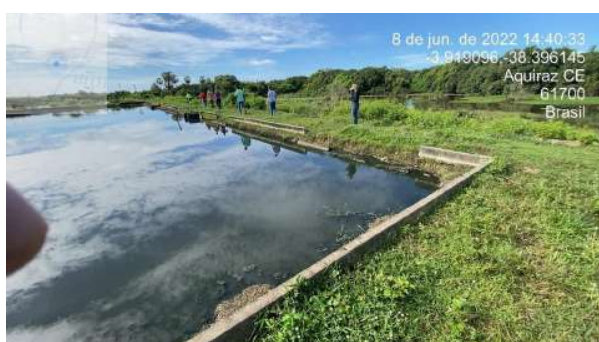
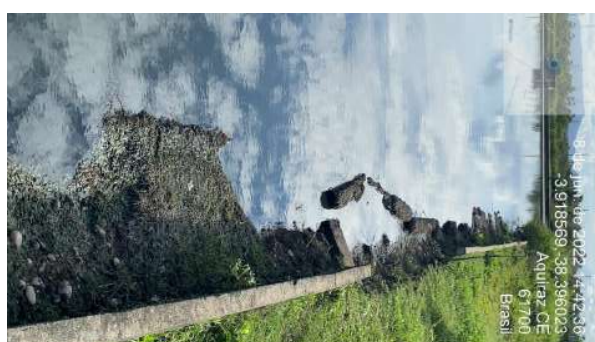
Foto 44 - Desmoronamento e ausência de placas de proteção dos taludes em todas as lagoas da ETE Sede.

Foto 45 - Desmoronamento e ausência de placas de proteção dos taludes em todas as lagoas da ETE Sede.

Foto 46 - Desmoronamento e ausência de placas de proteção dos taludes em todas as lagoas da ETE Sede.

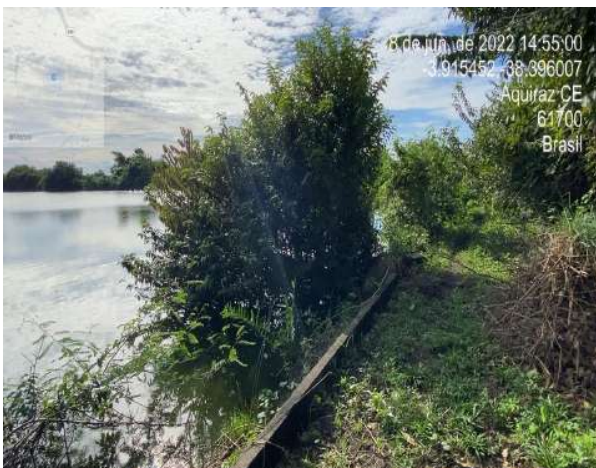
Foto 47 - ETE Sede: Vegetação, inclusive nas laterais interiores das lagoas.

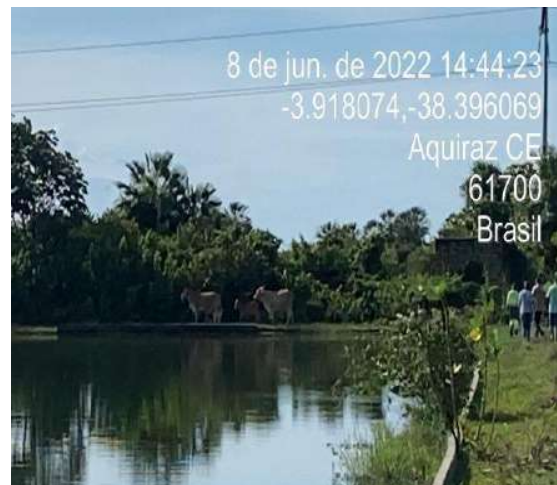
Foto 48 - ETE Sede: presença de animais no local.
