**RELATÓRIO DE FISCALIZAÇÃO
RF/CSB/0023/2014**

Assunto: Fiscalização do Sistema de Abastecimento
de Água do Distrito de Ingazeira do Município de
Aurora

COORDENADORIA DE SANEAMENTO BÁSICO

Fortaleza – CE
Março/2014

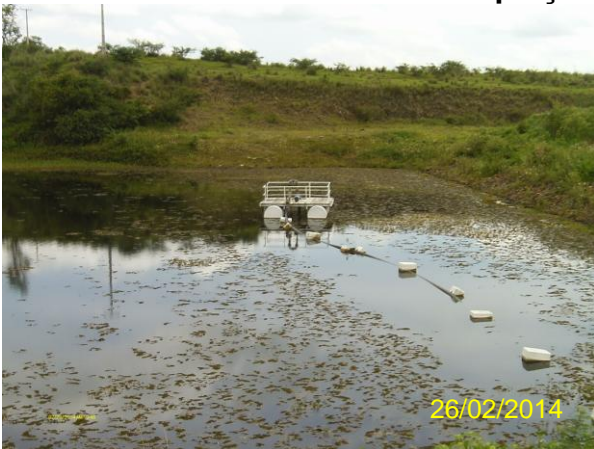
- a. Constatou-se ocorrência de desenvolvimento de macrófitas no manancial
(Anexo A, item 1.1-II-1);

Foto 1 - Captação superficial: Açude Traíras, desenvolvimento de macrófitas na superfície.

RECOMENDAÇÃO R2: A CAGECE comunique à COGERH, solicitando providências para manutenção do manancial.

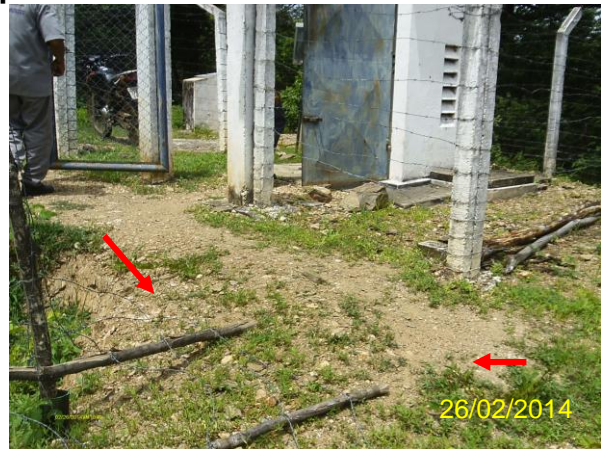
- a. A cerca que delimita a área da captação está danificada (**Anexo A**, item 1.1-II-3);
- b. Não existe identificação da EECS-01 (**Anexo A**, item 1.1-II-7);

Foto 2 - Captação superficial: cerca de delimitação da área de captação danificada.

Determinação D2 - A CAGECE deve realizar operação e manutenção adequada das unidades integrantes do sistema de abastecimento de água, visando corrigir as não conformidades descritas na constatação C2.

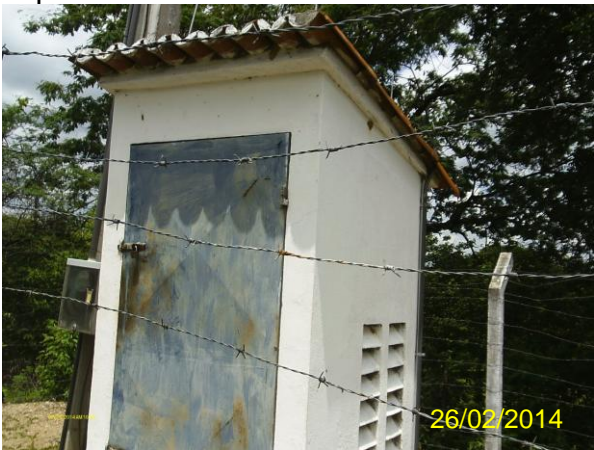
Foto 3 - Captação superficial: casa de abrigo do quadro de comando da EECS-01 sem identificação.

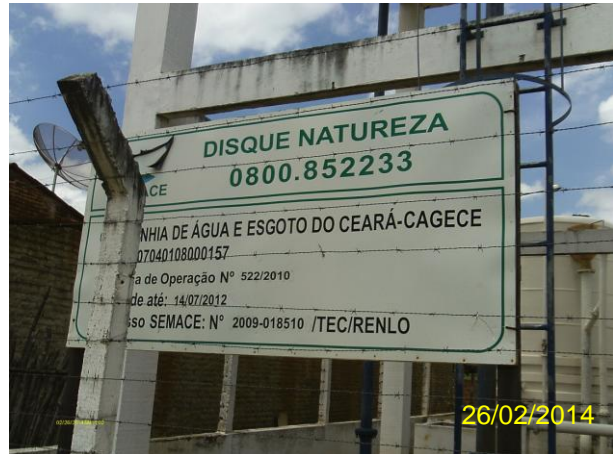
- a. A licença de operação está com a data de validade vencida desde julho/2012 (**Anexo A**, item 1.2-I-1).

Foto 7 - ETA: placa com data da licença de operação da SEMACE desatualizada.

RECOMENDAÇÃO R1: A CAGECE providencie, junto à SEMACE a licença de operação da ETA Ingazeira.

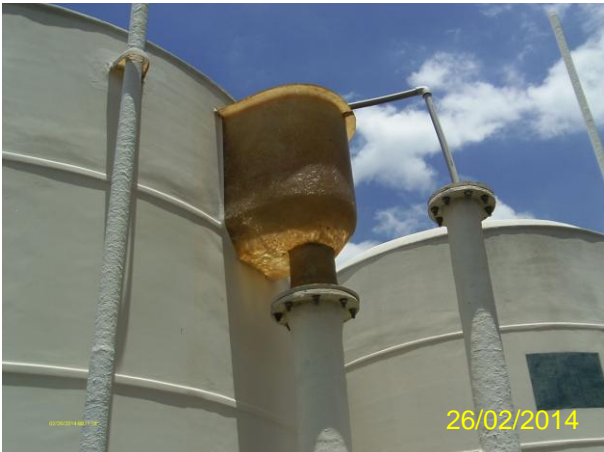
Obs: Os filtros F-01 e F-02 estão sem identificação.

Foto 8 - ETA filtração: F-01 e F-02 sem identificação.

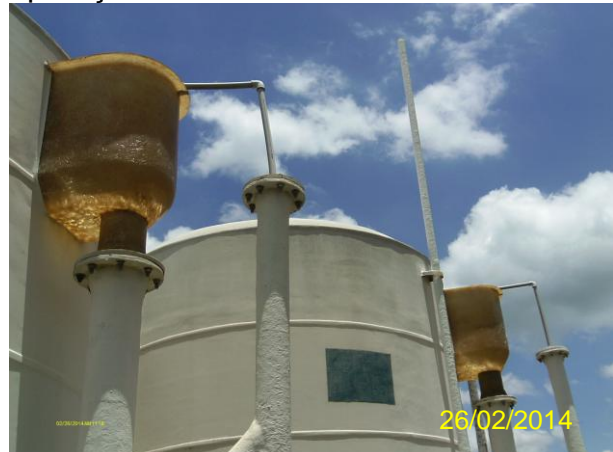
Foto 9 - ETA filtração: ausência de tampa na calha de saída de água do F-01 e F-02.

Determinação D1 - A CAGECE deve cumprir as normas técnicas e os procedimentos estabelecidos para implantação das instalações do sistema de abastecimento de água, visando corrigir as não conformidades descritas na constatação C1.

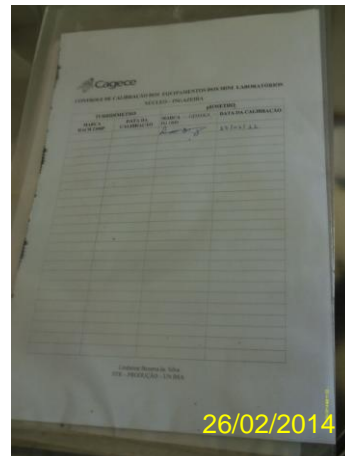
- e. De acordo com a ficha de calibração disponível no laboratório, a última calibração dos equipamentos foi realizada em 2011 (**Anexo A**, item **1.2-IV-3**);

Foto 21 - ETA laboratório: última calibração dos equipamentos em 2011.

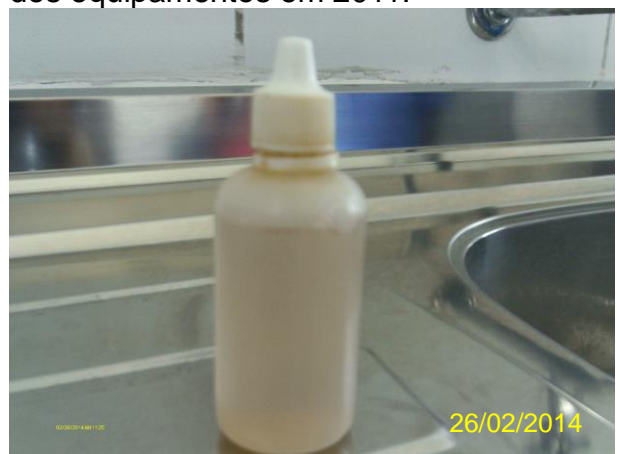
- f. No laboratório há um reagente armazenado em recipiente sem rótulo e data de validade da substância (**Anexo A**, item **1.2-IV-7**);
- g. Na AAB-01 existem 1 (uma) tampa de caixa de registro de descarga e 1 (uma) tampa de caixa de ventosa danificadas (**Anexo A**, item **1.3-I-3**);

Foto 23 - ETA laboratório: reagente armazenado sem rótulo ou data de validade.

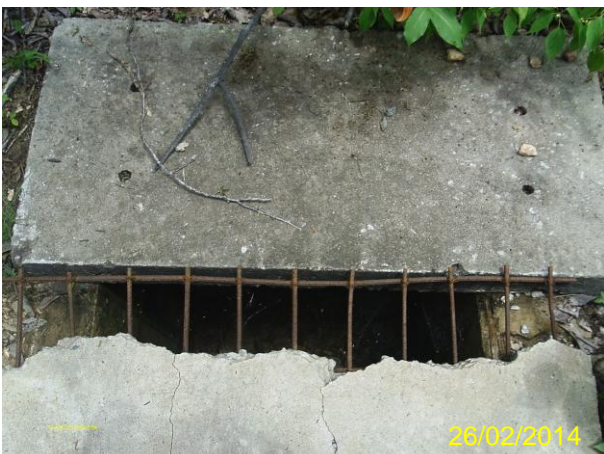
Foto 27 - AAB-01: registro de descarga com tampa danificada.

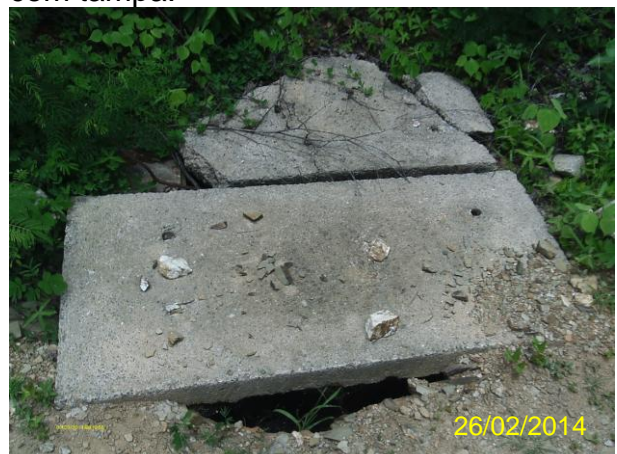
Foto 28 - AAB-01: ventosa com tampa danificada.

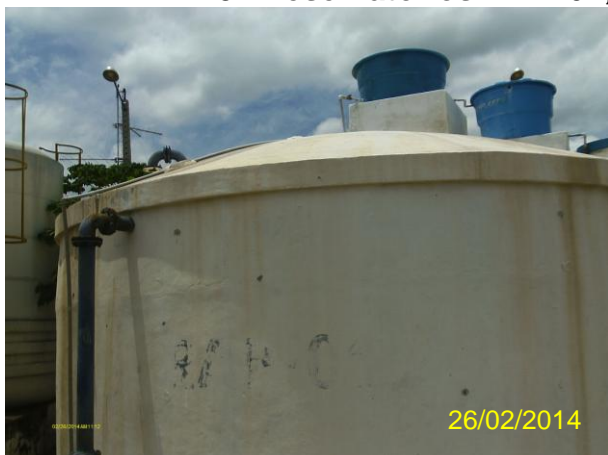
- h. A EEAT-01 não possui identificação (**Anexo A**, item **1.4-I-1**);
- i. Os reservatórios RAP-01 e REL-01 não possuem identificação e estão com a pintura deteriorada (**Anexo A**, item **1.5-II-1**);

Foto 31 - RAP-01: pintura deteriorada e identificação apagada.

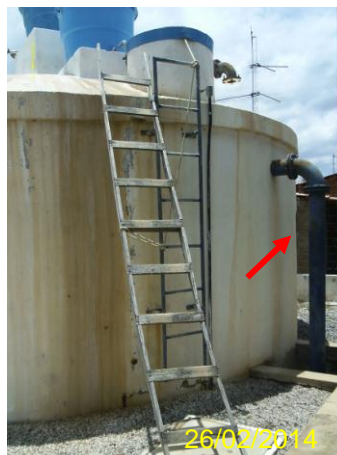
- j. A escada de acesso do RAP-01 é inadequada, sem fixação e transpasse da parte superior acima da laje para apoio durante a subida e descida (**Anexo A**, item **1.5-II-3**);

Foto 32 - RAP-01: escada de acesso sem fixação e tubo extravasor.

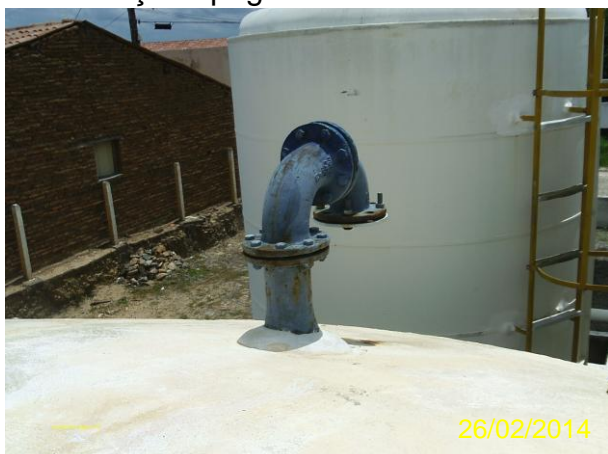
Foto 33 - RAP-01: tubulação de ventilação sem tela de proteção.

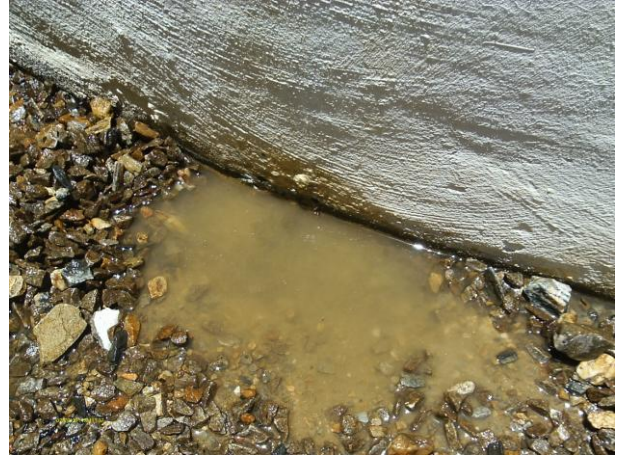
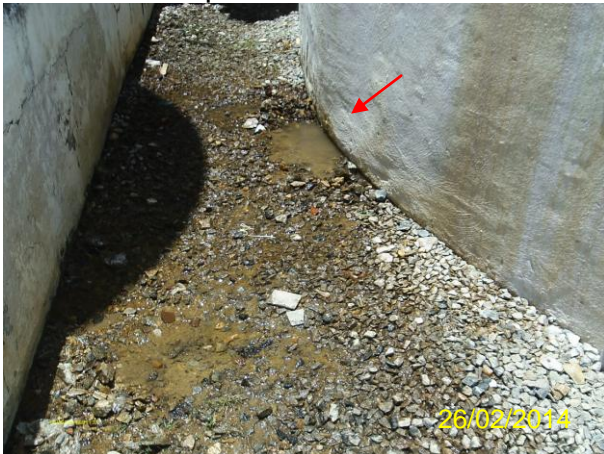
- m. Ocorre vazamento na parede do RAP-01 (**Anexo A**, item **1.5-II-18**);
- n. No dia da inspeção os extintores de incêndio do escritório e almoxarifado não estavam no local (**Anexo A**, item **4-I-8**; **4-II-1**);

Foto 36 - RAP-01: vazamento na parede do reservatório.

Foto 37 - RAP-01: vazamento na parede do reservatório.

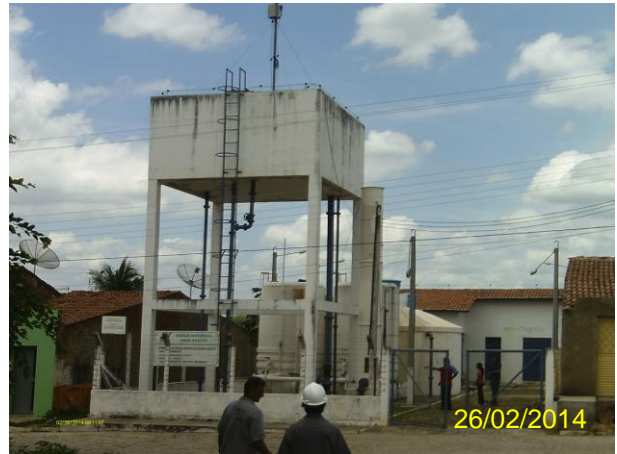
Foto 38 - REL-01: escada de acesso, pintura deteriorada, ausência de identificação e ausência de guarda corpo na laje de cobertura.

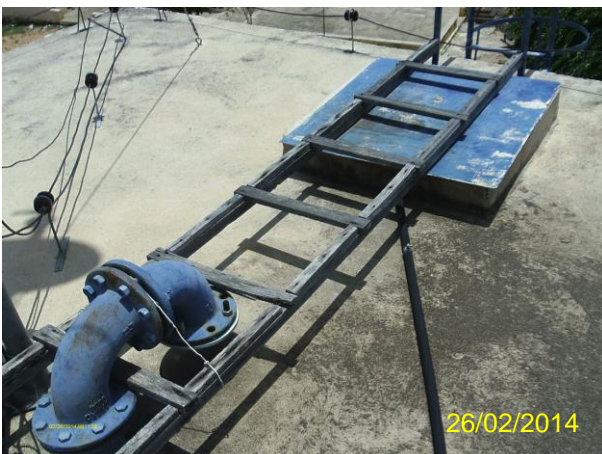
- k. A tampa de inspeção do REL-01 está sem fixação (**Anexo A**, item **1.5-II-9**);
- l. Na área do REL-01 há caixas de 1 (um) registro e de 1 (um) medidor proporcional instalados sem tampa ou grade de proteção (**Anexo A**, item **1.5-II-17**);

Foto 39 - REL-01: tampa de inspeção sem fixação, tubulação de ventilação sem tela de proteção.

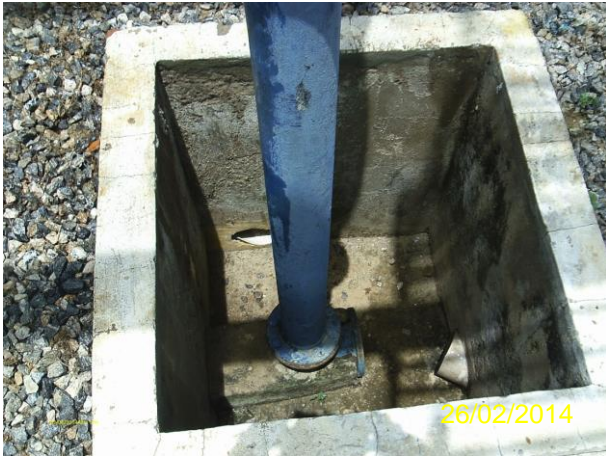
Foto 41 – REL-01: tubulação de descarga de fundo sem tampa ou grade de proteção.

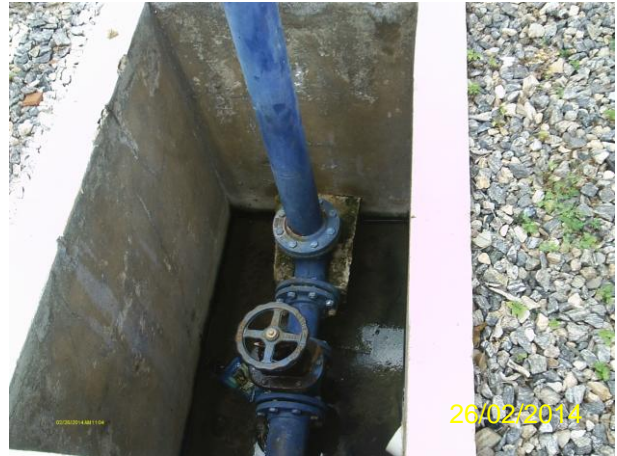
Foto 42 – Registro instalado sem tampa ou caixa de proteção.

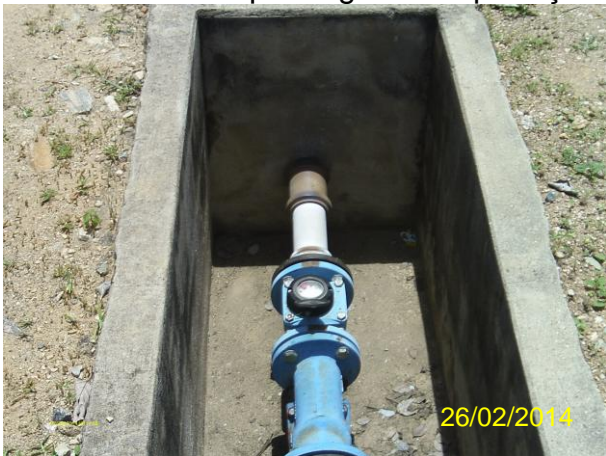
Foto 43 – Medidor proporcional instalado sem tampa ou grade de proteção.

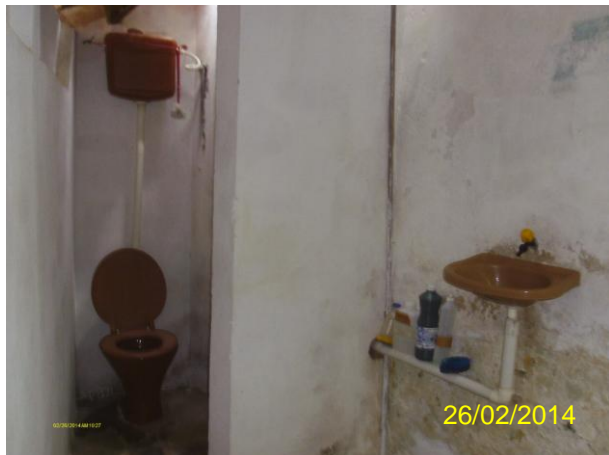
- a. No escritório as instalações sanitárias são improvisadas e não existem porta, iluminação e porta-papel (**Anexo A**, item 4-I-7);
- b. No escritório não existe acesso *on line* ao sistema comercial e nem instalações de telefone para atendimento aos usuários (**Anexo A**, item 4-I-3 e 4-IV-6);

Foto 59 - Escritório: instalações sanitárias improvisadas, sem iluminação e porta.

Determinação D3 - A CAGECE deve dispor de estrutura adequada para atender às solicitações e reclamações dos usuários, visando corrigir as não conformidades descritas na constatação C3.

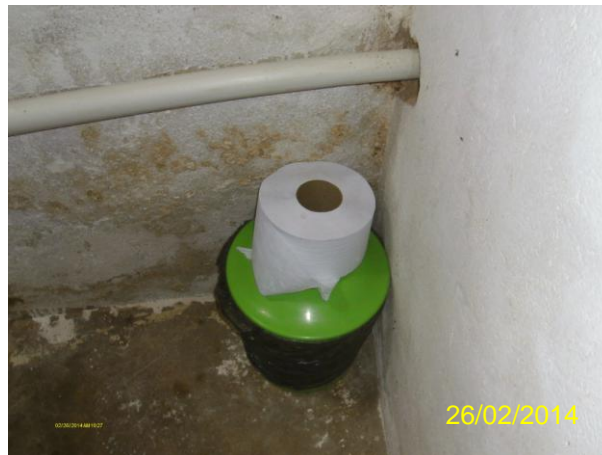
Foto 60 - Escritório: instalações sanitárias improvisadas, ausência de porta papel.

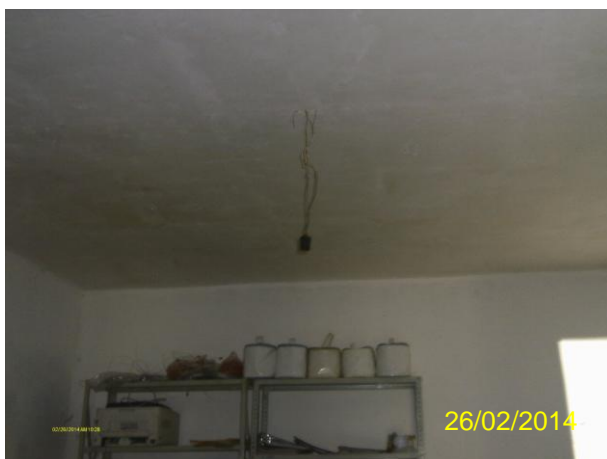
- o. Não existe iluminação no almoxarifado (**Anexo A**, item **4-II-3**);

Foto 61 - Almojarifado: ausência de iluminação.
