AGÊNCIA
REGULADORA
DO ESTADO
DO CEARÁ

**RELATÓRIO DE FISCALIZAÇÃO
RF/CSB/023/2018
(PCSB/CSB/0091/2018)**

Assunto: Fiscalização dos Sistemas de
Abastecimento de Água e de Esgotamento Sanitário
da Sede do Município de Salitre e Localidade de
Lagoa dos Crioulos

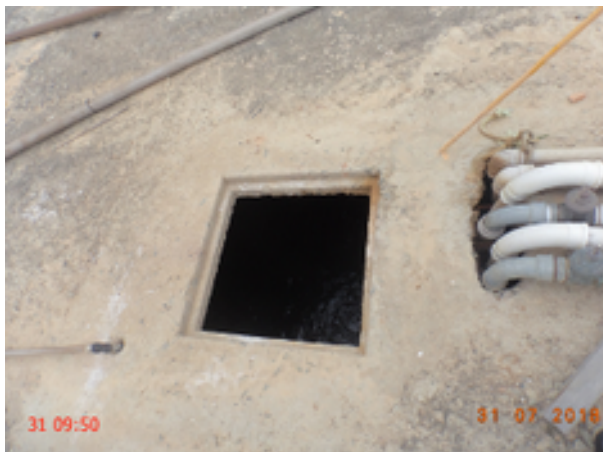
- A abertura de inspeção do reservatório RAP-01 está sem tampa (Anexo II – item 18; Foto 1);
- Não existe cerca ou muro de delimitação na área dos poços PT-02, PT-03, PT-04, PT-05, PT-06 e PT-07 (Anexo II – item 2; Fotos 2 a 7);
- Não existe leito de secagem na elevatória EEE-01 (Anexo II – item 13);
- Não existe horímetro instalado no quadro de comando dos poços PT-01 e PT-02 (Anexo II – item 3);
- Não existe tampa e laje de proteção nos poços PT-01, PT-03, PT-04, PT-05 e PT-07 (Anexo II – item 7; Fotos 8, 3 a 5 e 7).

Foto 1 - Reservatório: O reservatório RAP-01 não é dotado de tampa de inspeção.

Determinação D1 – A CAGECE deve cumprir as normas técnicas e os procedimentos estabelecidos para a implantação das instalações dos sistemas de abastecimento de água e de esgotamento sanitário, visando corrigir as não conformidades descritas na constatação C1.

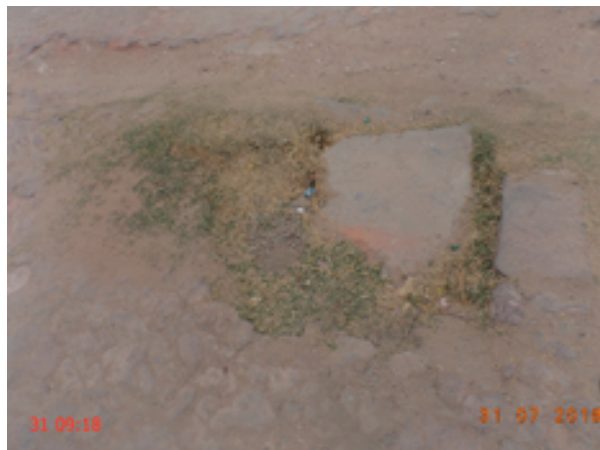
Foto 2 – PT- 02: sem identificação, a tampa de proteção está deteriorada e sem nivelamento com o asfalto e sem cerca ou muro de delimitação.

- O extintor de incêndio do almoxarifado da Cagece está com a recarga vencida (anexo II – item 8; Foto 9);
- Não existe identificação dos poços PT-01, PT-02, PT-03, PT-04, PT-05, PT-06 e PT-07 (Anexo II – item 4; Fotos 8, 2 a 7);
- A tampa de proteção do poço PT-02 está deteriorada e não está nivelada com a pavimentação da rua (Anexo II – item 5; Foto 2);

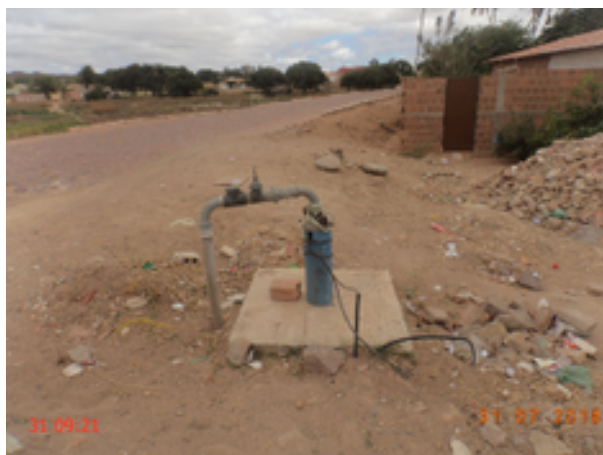
Foto 3 – PT-03: sem identificação, não existe laje de proteção e sem cerca ou muro de delimitação de proteção, há presença de lixo no local.

- A tampa de proteção do poço PT-06 está deteriorada (Anexo II – item 5; Foto 6);
- Existe acúmulo de lixo ao redor dos poços PT-03 e PT-06 (Anexo II – item 6; Fotos 3 e 6);

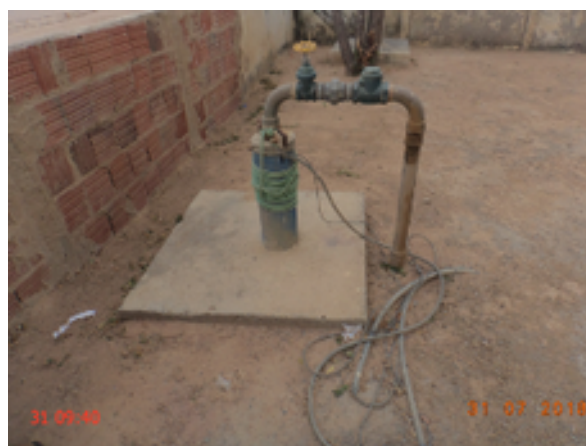
Foto 4 - PT-04: sem identificação e sem cerca ou muro de delimitação de proteção

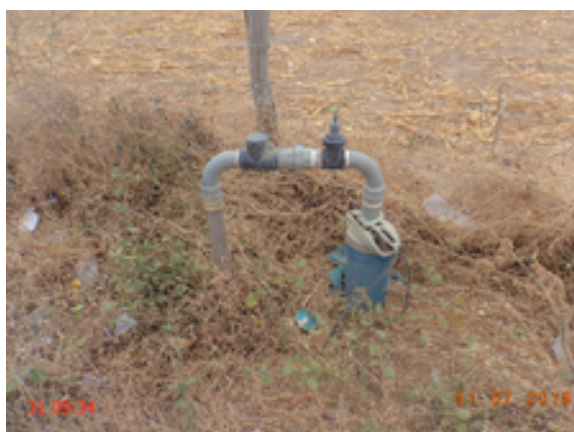
Foto 5 – PT-05: sem identificação, não existe laje de proteção e cerca ou muro de delimitação de proteção e presença de vegetação excessiva.

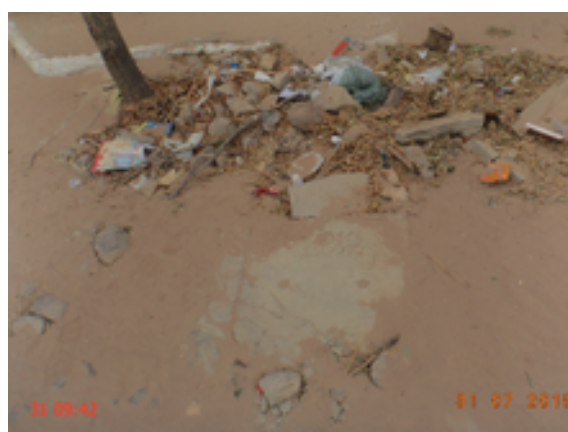
Foto 6 – PT-06: sem identificação, a tampa de proteção está deteriorada, com presença de lixo no local e sem cerca ou muro de delimitação de proteção

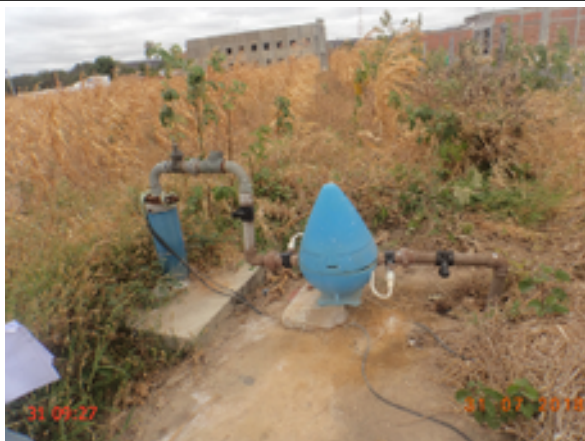
Foto 7 – Captação: PT-07 sem identificação, não existe laje de proteção e cerca ou muro de delimitação de proteção e presença de vegetação excessiva.

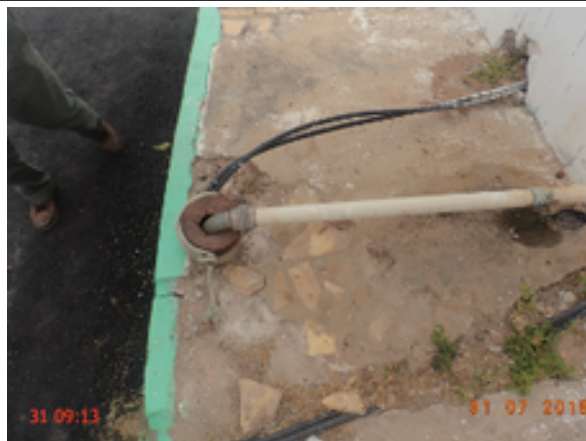
Foto 8 - PT-01 sem identificação, não existe laje de proteção.

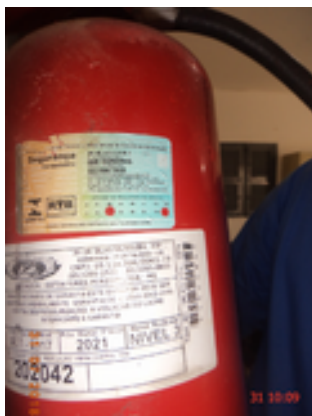
Foto 9 – Almoarifado: O extintor está com a data da recarga vencida.

Determinação D2 – A CAGECE deve realizar operação e manutenção adequada das unidades integrantes do sistema de abastecimento de água e esgotamento sanitário, visando corrigir as não conformidades descritas na constatação C2.

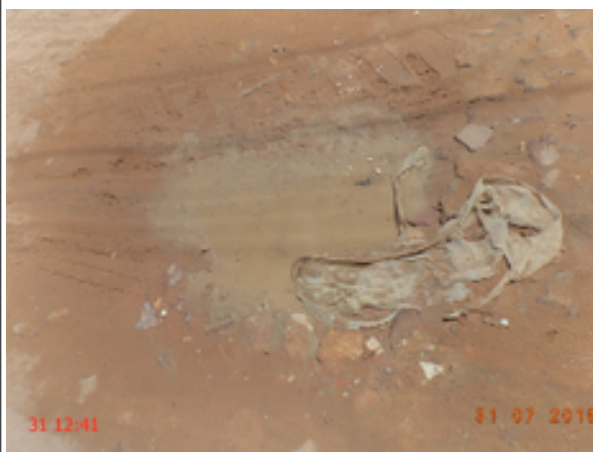
- O gerador da Elevatória EEE-01 está sem bateria (Anexo II – item 11);
- Existe um registro de manobra na Rua Santo Antônio com vazamento (Anexo II – item 17; Foto 10);

Foto 10 – RDA: Registro de Manobra com vazamento na Rua Santo Antônio.

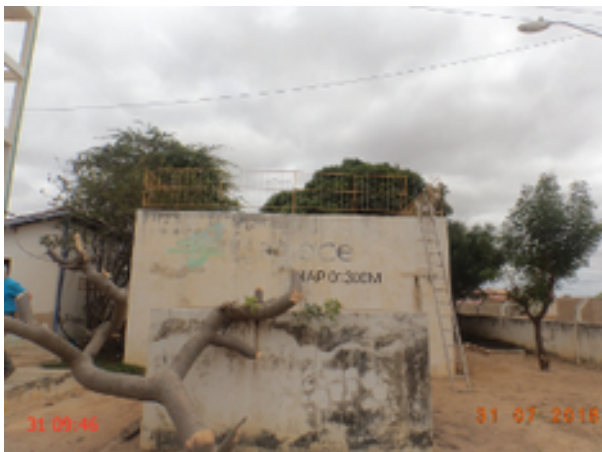
- Os reservatórios RAP-01 e REL-01 estão com a pintura deteriorada (Anexo II – item 19; Fotos 11 e 12);
- A cerca e o muro de delimitação da área dos reservatórios RAP-01 e REL-01 estão deterioradas (Anexo II – item 20; Foto 13);

Foto 11 – RAP 01: está com a identificação pouca visível e com a pintura deteriorada.

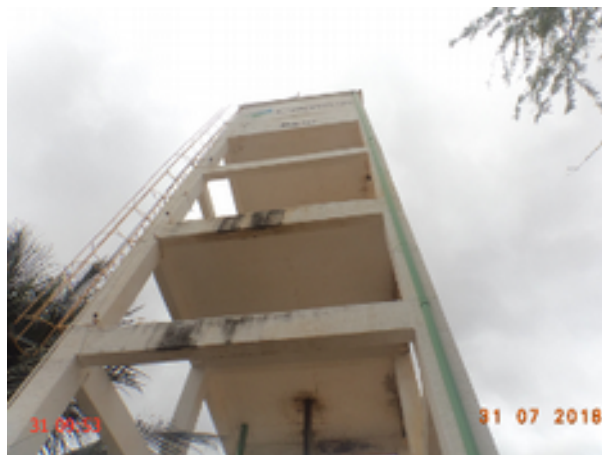
Foto 12 – REL-01: apresenta sinais de infiltração e está com a pintura deteriorada.

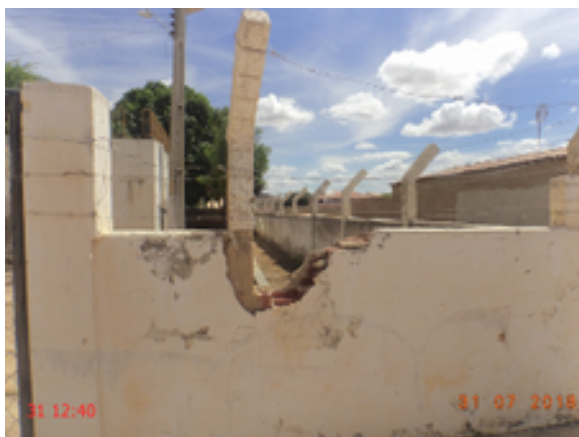
Foto 13 – RAP-01 e REL-01: a cerca e o muro de delimitação da área dos reservatórios está deteriorada.

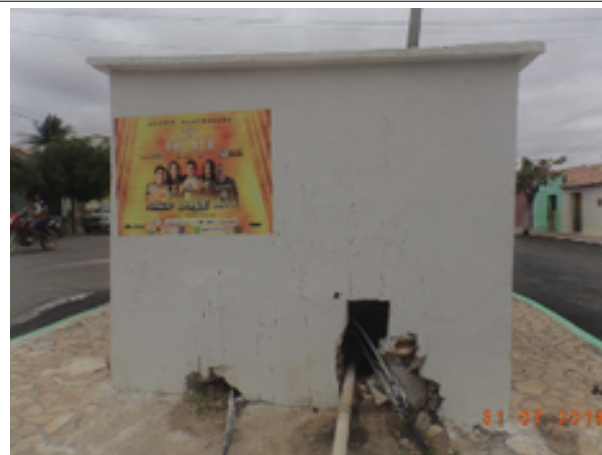
- A casa de abrigo do quadro de comando do poço PT-01, PT-02 e PT-03, está com a estrutura deteriorada (Anexo II – item 1; Foto 14);
- A última limpeza e desinfecção dos reservatórios RAP-01 e REL-01 foi realizada em 28/06/2016, portanto há mais de 06 (seis) meses (Anexo II – item 21);

Foto 14 – Casa de abrigo: PT-01, PT-02 e PT-03 está com a estrutura deteriorada.

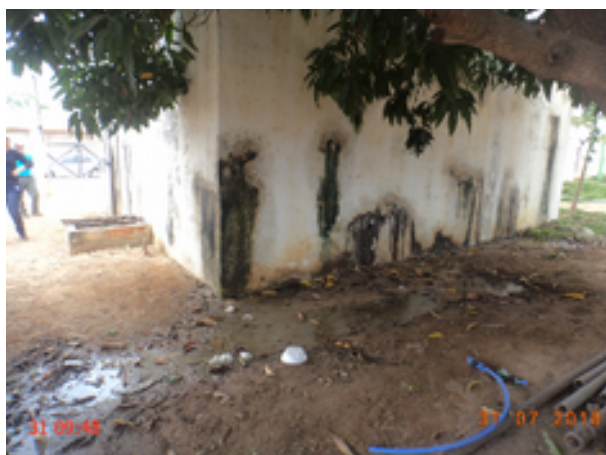
- Durante o período verificado, os reservatórios RAP-01 e REL-01 apresentavam vazamentos (Anexo II – item 22; Fotos 15 e 16);
- A tampa do poço de sucção da elevatória EEE-01 está quebrada e em processo de corrosão (Anexo II - item 12; Foto 17);

Foto 15 – RAP-01: apresentou vazamento no período da inspeção.

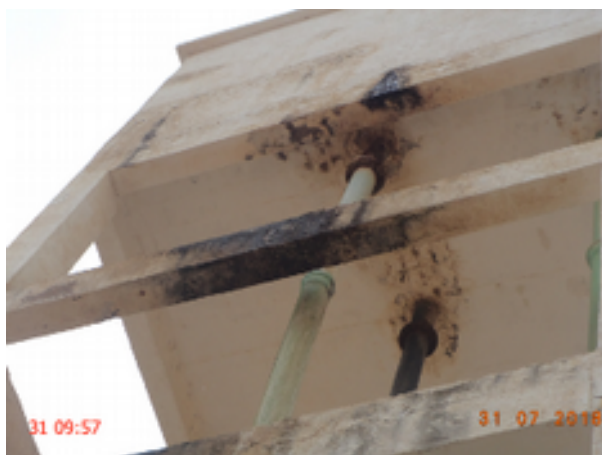
Foto 16 – REL-01: apresentou vazamento no período da inspeção.

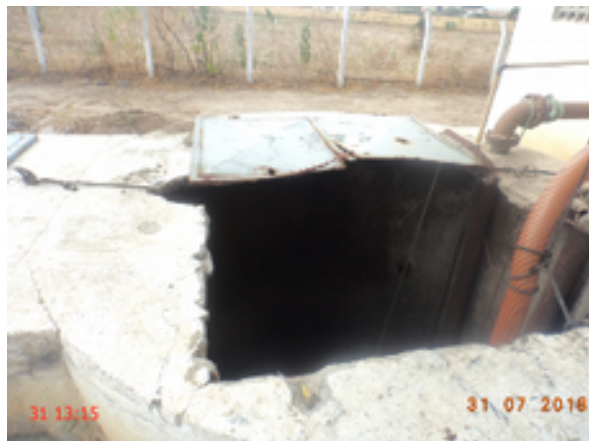
Foto 17- EEE-1: O poço de sucção está com a tampa deteriorada e em processo de corrosão.

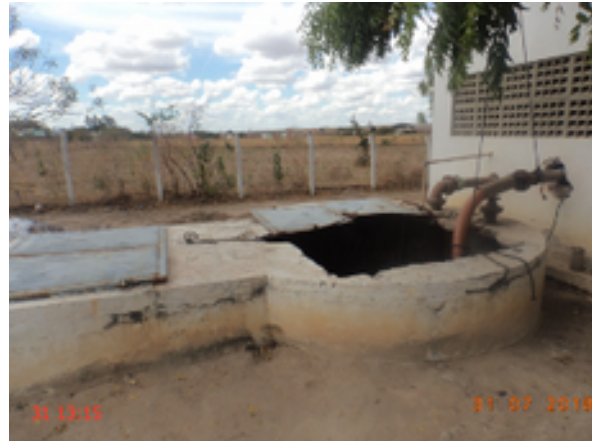
- A tampa da caixa de passagem da elevatória EEE-01 está em processo de corrosão (Anexo II – item 12; Foto 18).

Foto 18 – EEE-1: A tampa da caixa de passagem está em processo de corrosão.

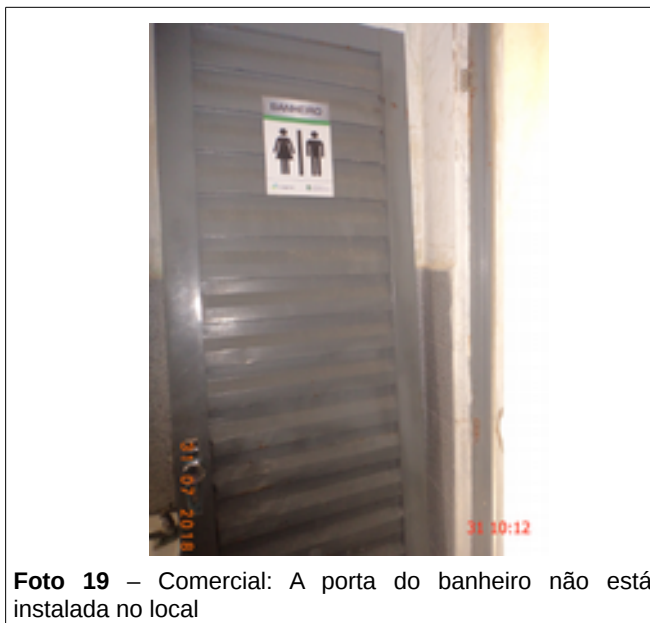
- A porta do banheiro da loja de atendimento da Cagece não está fixada no local (Anexo II – item 9; Foto 19).

Foto 19 – Comercial: A porta do banheiro não está instalada no local

Determinação D3– A CAGECE deve dispor de estrutura adequada para atender às solicitações e reclamações dos usuários, visando corrigir a não conformidade descrita na constatação C3.

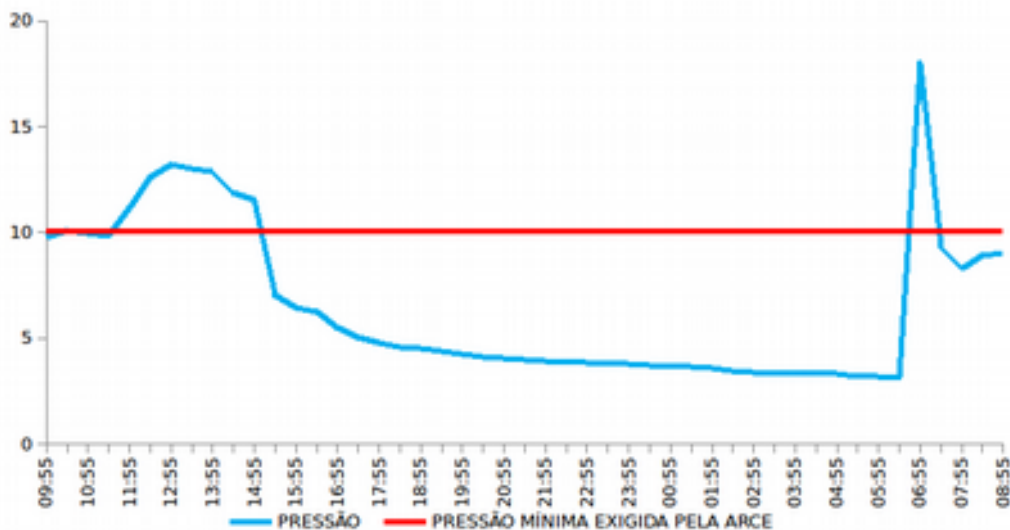
Gráfico 1 – Monitoramento da pressão no SAA da Sede de Salitre, com a instalação às 09:55 horas do dia 31/07/2018 e retirada às 08:55 horas do dia 01/08/2018, do aparelho *datalogger*, no endereço Avenida São Pedro, 489.

- A ARCE realizou medições contínuas de pressão na rede de distribuição do SAA da Sede de Salitre, com instalação às 09:55 horas do dia 31/07/2018 e retirada às 08:55 horas do dia 01/08/2018, do equipamento datalogger. Constatou-se pressão fora da faixa de 10 a 50 mca no seguinte endereço: Avenida São Pedro, 489 (Anexo II – item 16; Anexo IV – Gráfico 1; Foto 26);
- A ARCE realizou medições instantâneas de pressão nos dias 31/07 e 01/08/2018, em pontos devidamente espaçados na rede de distribuição do SAA da Sede de Salitre, mais especificamente nos cavaletes de ligação. Constatou-se pressão fora da faixa de 10 a 50 mca nos seguintes endereços: Conjunto Novo Salitre, 58; Rua José Dionísio Filho, 120; Rua João Libânio, 549; Rua Antônio Vidal, 93 e Rua São Pedro, 63 (Anexo II – item 16; Anexo III – Quadro 1; Fotos 21 a 25).

R2 - A CAGECE procure alternativas para fornecer água com pressão de acordo com os limites estabelecidos pela ARCE, em razão do período prolongado de estiagem.

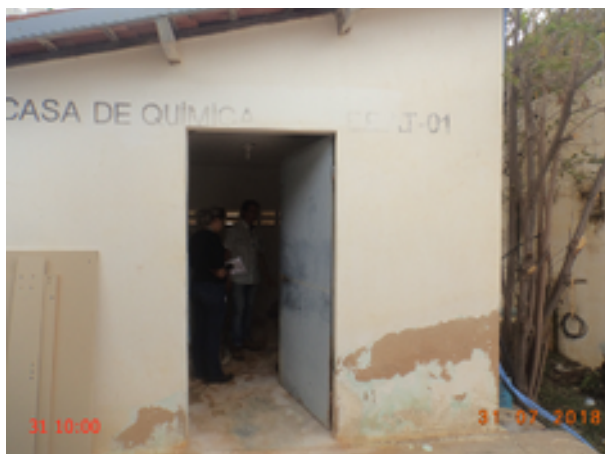
- A identificação da elevatória EEAT-01 está com pouca visibilidade (Anexo II – item 10; Foto 20);

Foto 20 – EEAT-01: Identificação com pouca visibilidade de a pintura deteriorada.

R1 - A CAGECE procure manter todos os componentes do sistema com identificação visível;
