AGÊNCIA
REGULADORA
DO ESTADO
DO CEARÁ

**RELATÓRIO DE FISCALIZAÇÃO
RF/CSB/0023/2019
(PCSB/CSB/0115/2019)**

Assunto: Fiscalização do Sistema de Abastecimento de Água da Sede do Município de Viçosa do Ceará e Localidades de Inharin, Lambedouro, Quatiguaba e Queimadas.

Fortaleza – CE
Setembro/2019

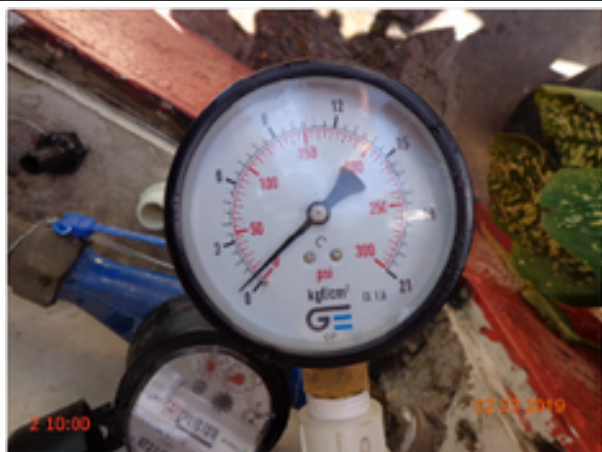
- A ARCE realizou medições instantâneas de pressão na rede de distribuição, mais especificamente nos cavaletes de ligação de água no SAA da Sede de Viçosa do Ceará e em suas Localidades de Lambedouro, Queimadas e Inharin. Das 10 (dez) inspeções realizadass, 3 (três) estavam fora da faixa de 10 a 50 mca nos endereços: R. Omar Paiva, nº 181, Sede; R. da Paz, s/n, Lambedouro; R. SDO 04, SMS 12, Queimadas (Anexo II – item 11; Anexo III – Quadro 1; Fotos 1 a 3).

Foto 1 – RDA (Sede): pressão instantânea fora da faixa de 10 a 50 mca na R. Omar Paiva, nº 181.

Determinação D1 – A CAGECE deve fornecer água com pressão de acordo com os limites estabelecidos pela ARCE, visando corrigir a não conformidade descrita na constatação C1.

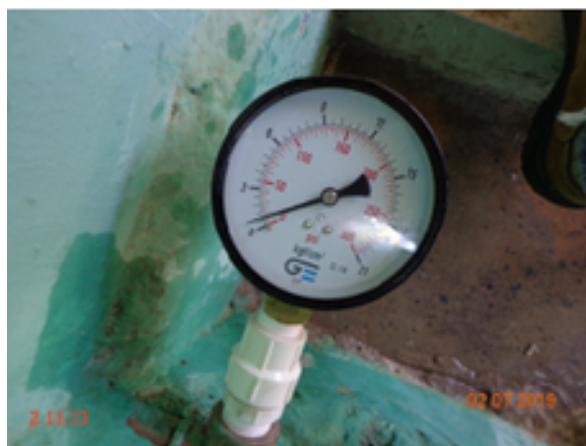
Foto 2 – RDA (Lambedouro): pressão instantânea fora da faixa de 10 a 50 mca na R. da Paz.

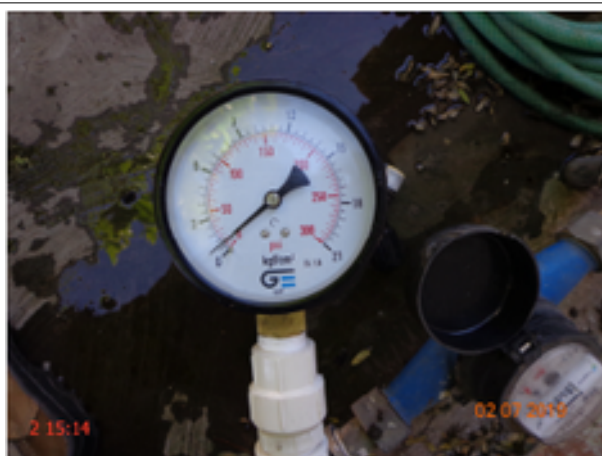
Foto 3 – RDA (Queimadas): pressão instantânea fora da faixa de 10 a 50 mca na R. SDO 04, SMS 12.

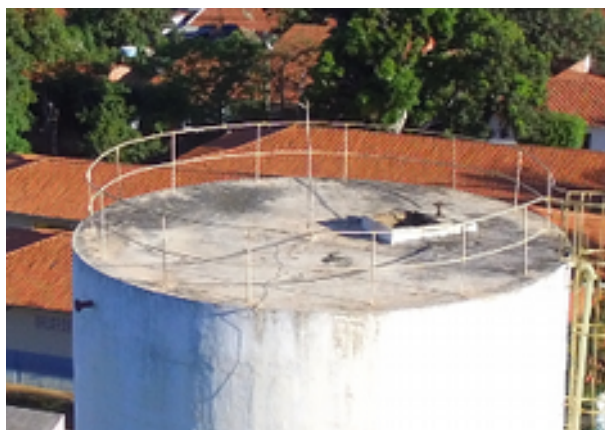
- O reservatório REL-05 (REL-32) do SAA da Localidade de Quatiguaba não é dotado de tampa de inspeção (Anexo II – item 14; Foto 4);
- O reservatório REL-09 do SAA de Lambedouro não é dotado de tampa de inspeção (Anexo II – item 14; Foto 5);
- O reservatório REL-05 (REL-32) do SAA da Localidade de Quatiguaba não é dotado de sinalização noturna (Anexo II – item 24; Foto 4);
- O reservatório REL-06 do SAA da Localidade de Inharin não é dotado de sinalização noturna (Anexo II – item 24; Foto 6);
- Os boosters EERD-03 Inharin, EERD-04 Brejo Grande e EERD-05 Igreja do Céu não são dotados de conjunto motor-bomba reserva (Anexo II – item 2; Foto 7).

Foto 4 – REL-05 (REL-32) (Quatiguaba): tubulação de ventilação sem curvatura, ausência de sinalização noturna e de tampa de inspeção.

- A tubulação de ventilação do reservatório REL-05 (REL-32) do SAA da Localidade de Quatiguaba é inadequada, sem a curvatura (Anexo II – item 12; Foto 4);

Determinação D2 – A CAGECE deve cumprir as normas técnicas e os procedimentos estabelecidos para a implantação das instalações dos sistemas de abastecimento de água, visando corrigir as não conformidades descritas na constatação C2.

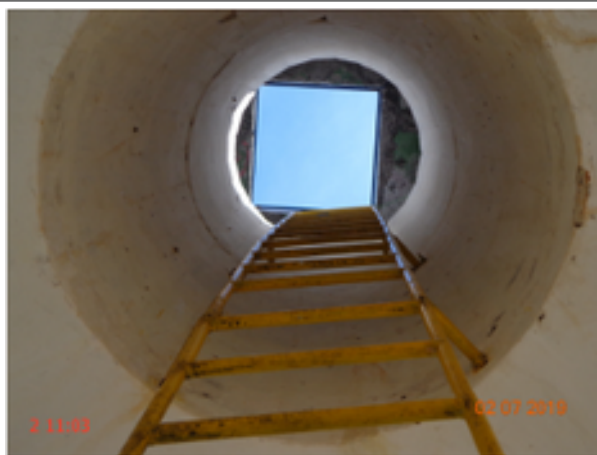
Foto 5 – REL-09 (Lambedouro): ausência de tampa de inspeção.

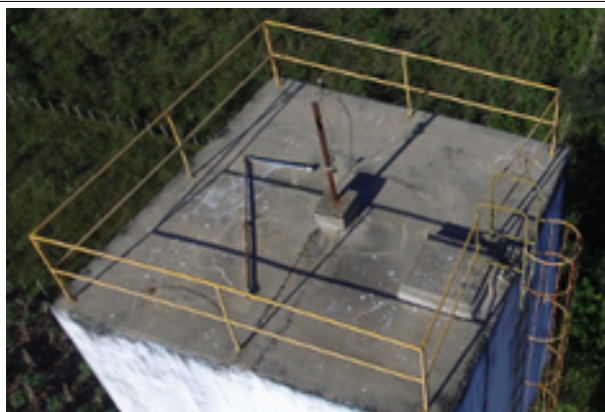
Foto 6 – REL-06 (Inharin): ausência de sinalização noturna.

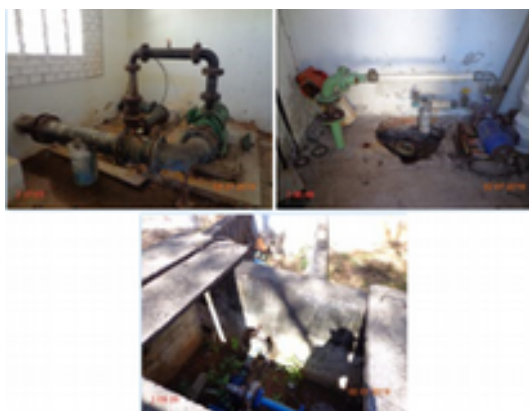
Foto 7 – EERD-03, EERD-04 e EERD-05: ausência de bomba reserva.

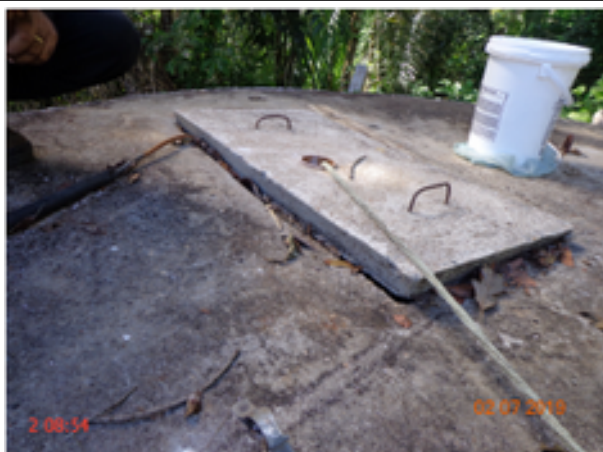
- A tubulação de ventilação do reservatório RAP-20 do SAA da Sede de Viçosa do Ceará é inadequada, sem a curvatura e localizada na tampa do reservatório (Anexo II – item 12; Foto 8);

- Não existe iluminação no booster EERD-05 Igreja do Céu do SAA da Sede de Viçosa do Ceará (Anexo II – item 4; Foto 14);
- A tampa de inspeção do reservatório RAP-20 do SAA da Sede de Viçosa do Ceará não garante a vedação (Anexo II – item 13; Foto 8);

Foto 8 – RAP-20 (Sede): tampa sem vedação e tubulação de ventilação localizada na tampa sem a curvatura

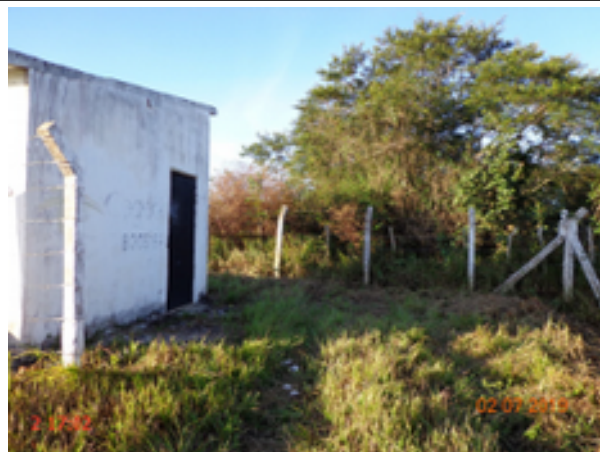
- O booster EERD-03 do SAA da Localidade de Inharin não está identificado (Anexo II – item 3; Foto 9);
- O booster EERD-04 do SAA da Sede de Viçosa do Ceará não está identificado através da numeração (Anexo II – item 3; Foto 10);

- A área do booster EERD-03 do SAA da Localidade de Inharin está tomada pela vegetação (anexo II – item 5; Foto 9);
- A casa de abrigo do conjunto motor-bomba do booster EERD-04 do SAA da Sede de Viçosa do Ceará apresenta cupins, piso e reboco deteriorados (Anexo II – item 5; Foto 22);

Foto 9 – EERD-03 (Inharin): área tomada pela vegetação e ausência de identificação.

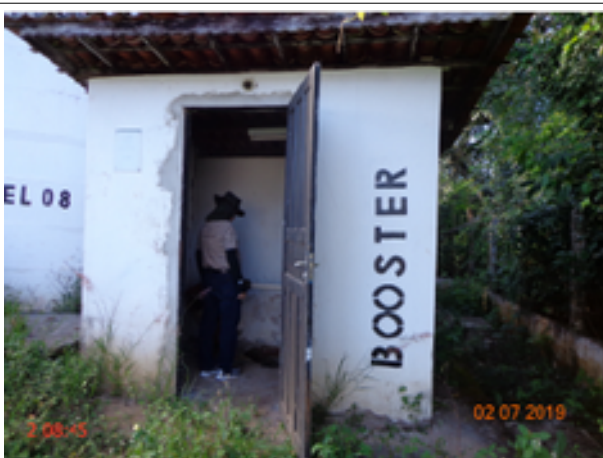
- A área de acesso aos reservatórios RAP-05, RAP-20 e do booster EERD-04 do SAA da Sede de Viçosa do Ceará está tomada pela vegetação (Anexo II – item 16; Fotos 11 e 10);

Foto 10 – EERD-04 (Sede): ausência de identificação e área de acesso tomada pela vegetação.

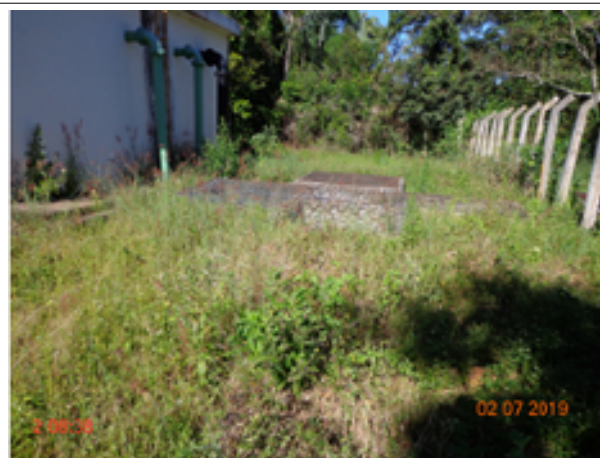
Foto 11 – RAP-05 e RAP-20 (Sede): área de acesso tomada pela vegetação.

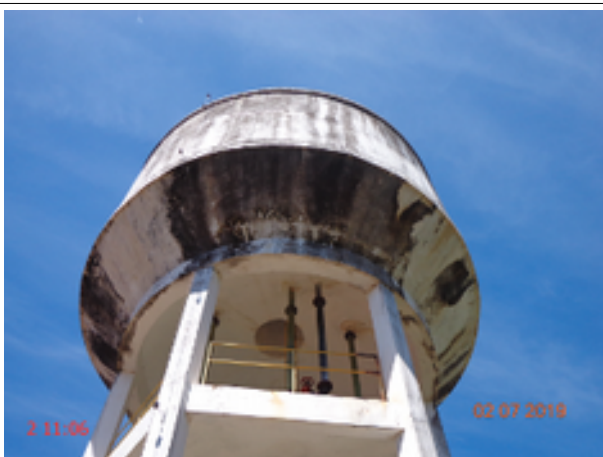
- O reservatório REL-09 do SAA da Localidade de Lambedouro não está identificado (Anexo II – item 21; Foto 12);
- O reservatório REL-06 do SAA da Localidade de Inharin não está identificado (Anexo II – item 21; Foto 13);

- O reservatório REL-06 do SAA da Localidade de Inharin apresenta pintura deteriorada (Anexo II – item 17; Foto 13);
- O reservatório REL-09 do SAA da Localidade de Lamedouro apresenta pintura deteriorada e sinais de infiltração (Anexo II – item 17; Foto 12)

Foto 12 – REL-09 (Lambedouro): ausência de identificação, pintura deteriorada.

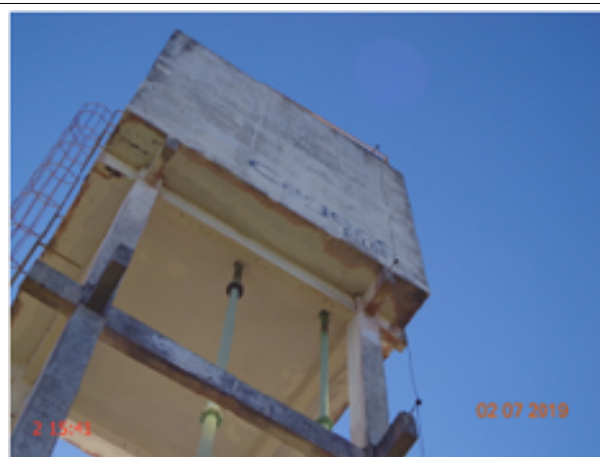
Foto 13 – REL-06 (Inharin): pintura deteriorada e ausência de identificação.

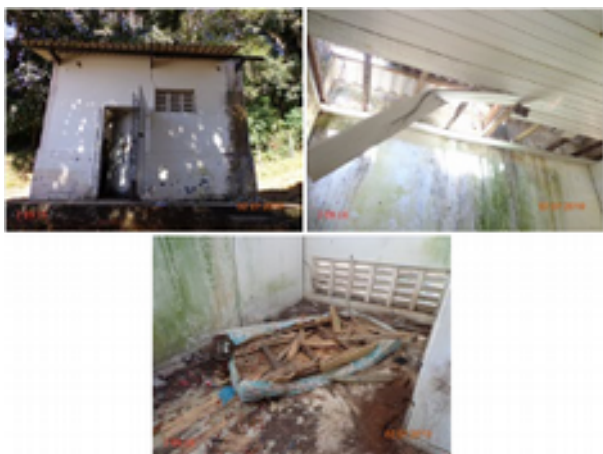
Foto 14 – EERD-05 Igreja do Céu (Sede): ausência de identificação e iluminação, teto danificado e sujeira.

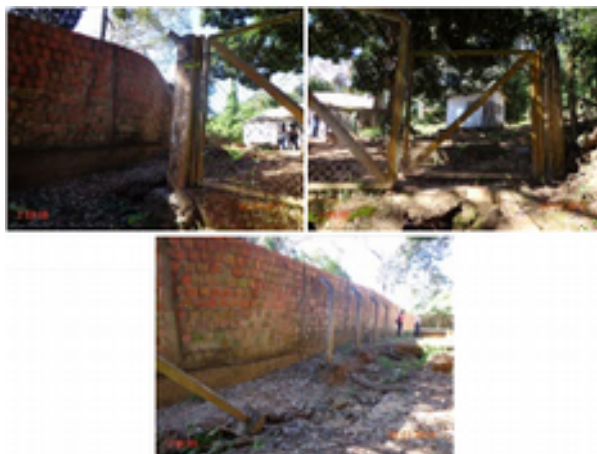
- A cerca de proteção e o portão de acesso a área do reservatório RAP-06 e do booster EERD-05 da Igreja do Céu do SAA da Sede de Viçosa do Ceará estão danificados (Anexo II – item 18; Foto 15);

Foto 15 – RAP-06 e EERD-05 Igreja do Céu (Sede): cerca e portão de acesso danificados.

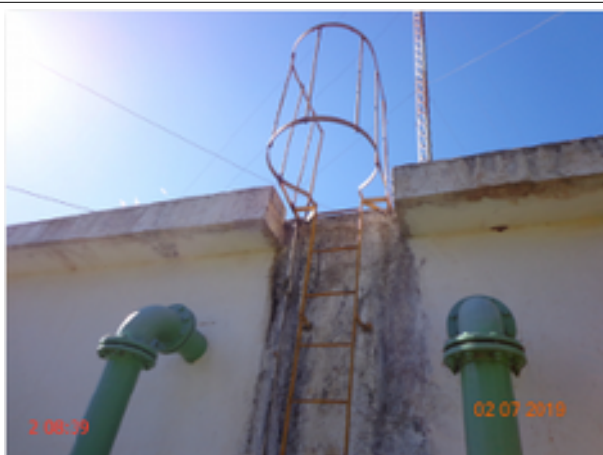
- O reservatório RAP-05 do SAA da Sede de Viçosa do Ceará apresenta escada de acesso em processo de corrosão (Anexo II – item 19; Foto 16);
- A escada do reservatório RAP-20 do SAA da Sede de Viçosa do Ceará está em processo de corrosão (Anexo II – item 19; Foto 17);

- Existe um vazamento na tubulação do conjunto motor-bomba do booster EERD-04 do SAA da Sede de Viçosa do Ceará (Anexo II – item 5; Foto 24);
- O reservatório RAP-05 do SAA da Sede de Viçosa do Ceará apresenta guarda-corpos em processo de corrosão (Anexo II – item 20; Foto 16);

Foto 16 – RAP-05 (Sede): escada e guarda-corpos em processo de corrosão.

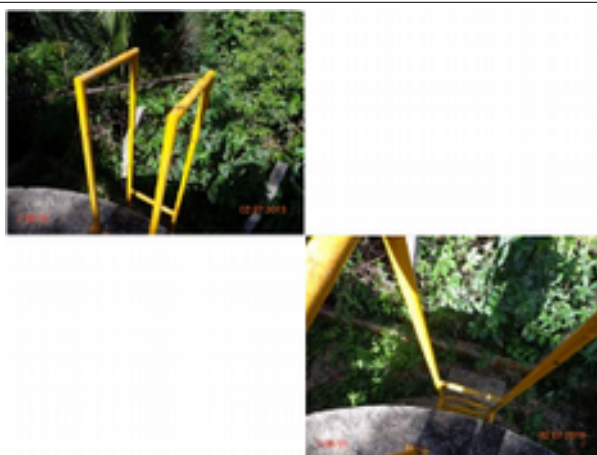
Foto 17 – RAP-20 (Sede): escada em processo de corrosão.

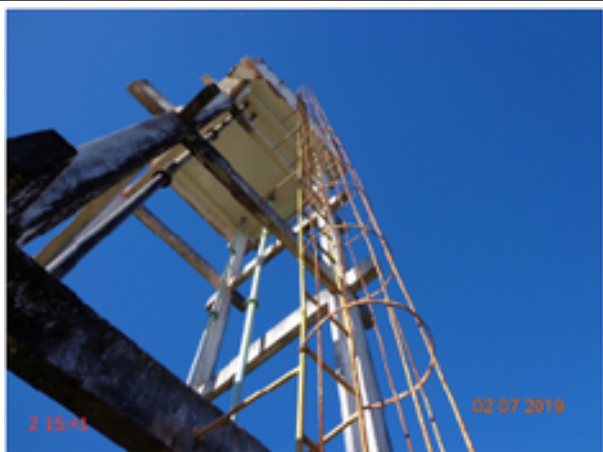
- O reservatório REL-06 do SAA da Localidade de Inharin apresenta escada em processo de corrosão (Anexo II – item 19; Foto 18);
- O reservatório REL-05 (REL-32) do SAA da Localidade de Quatiguaba apresenta escada em processo de corrosão (Anexo II – item 19; Foto 19);

- O reservatório REL-06 do SAA da Localidade de Inharin apresenta guarda-corpos em processo de corrosão (Anexo II – item 20; Foto 18);
- O reservatório REL-09 do SAA da Localidade de Lambedouro apresenta guarda-corpos em processo de corrosão (Anexo II – item 20; Foto 25);

Foto 18 – REL-06 (Inharin): escada e guarda-corpos em processo de corrosão.

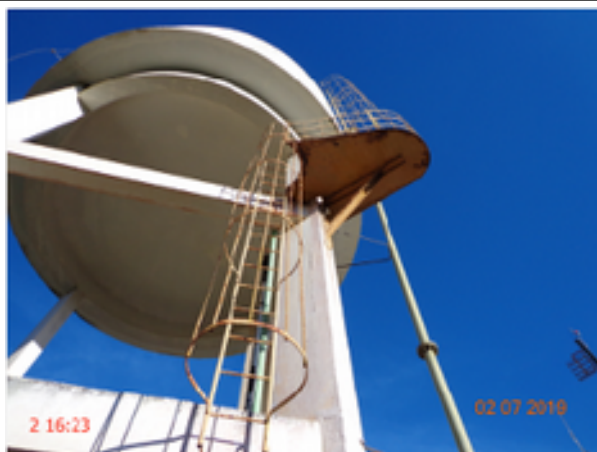
- O reservatório REL-05 (REL-32) do SAA da Localidade de Quatiguaba apresenta guarda-corpos em processo de corrosão (Anexo II – item 20; Foto 19);
- Existe um registro sem caixa na AAT na área do reservatório REL-05 (REL-32) do SAA da Localidade de Quatiguaba (Anexo II – item 15; Foto 26);

Foto 19 – REL-05 (REL-32) (Quatiguaba): escada e guarda-corpos em processo de corrosão.

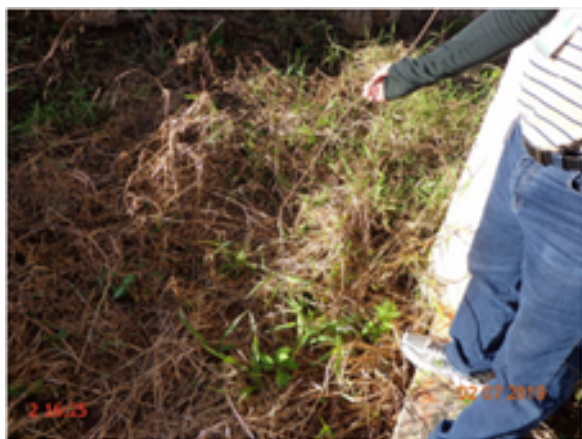
- O para-raios do REL-05 (REL-32) do SAA da Localidade de Quatiguaba não está aterrado (Anexo II – item 23; Foto 20);
- O reservatório RAP-06 da Igreja do Céu do SAA da Sede de Viçosa do Ceará apresenta pintura deteriorada (Anexo II – item 17; Foto 21);

Foto 20 – REL-05 (REL-32) (Quatiguaba): para-raios sem aterramento.

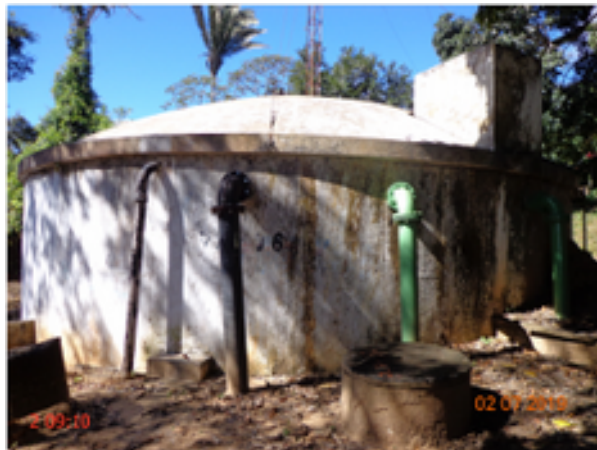
Foto 21 – RAP-06 (Sede): pintura deteriorada e identificação apagada.

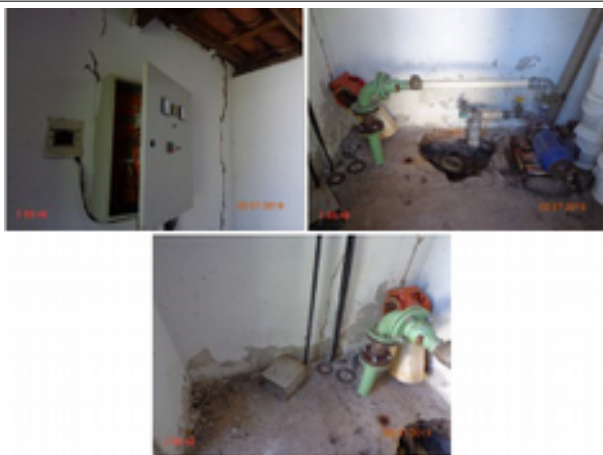
Foto 22 – EERD-04 (Sede): presença de cupins, piso, pintura e reboco deteriorados.

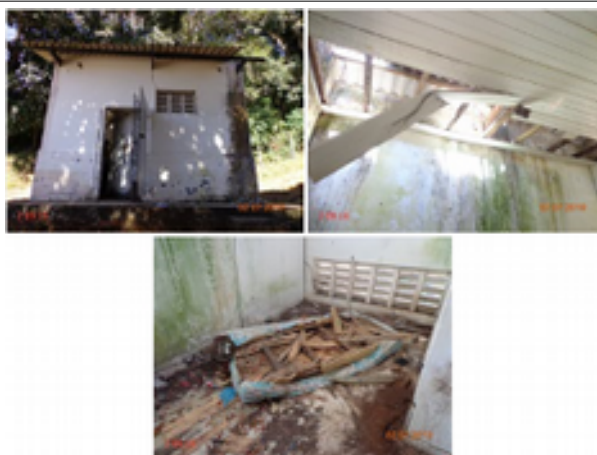
Foto 23 – EERD-05 (Sede) Igreja do Céu: ausência de identificação e iluminação, teto danificado e sujeira.

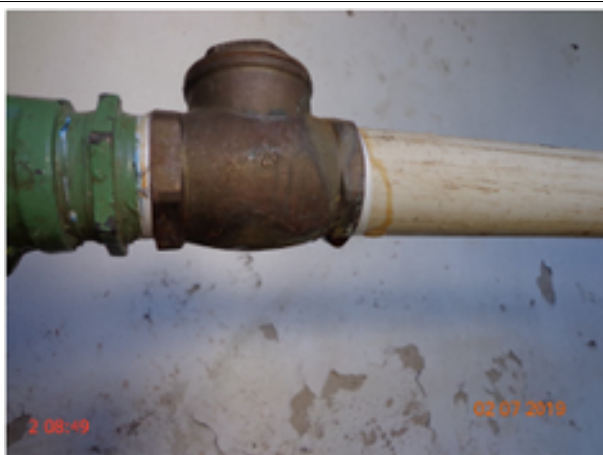
Foto 24 – EERD-04 (Sede): vazamento na tubulação.

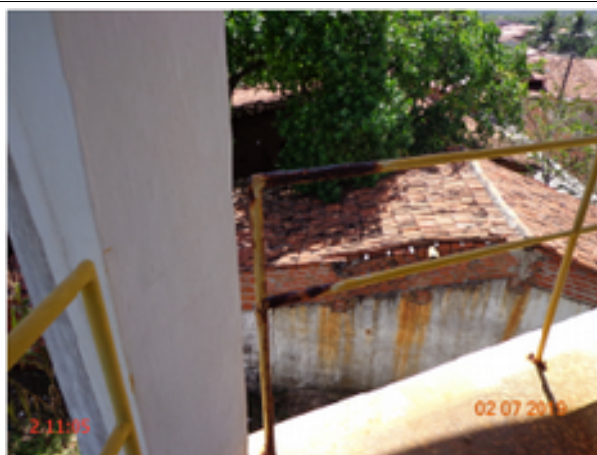
Foto 25 – REL-09 (Lambedouro): guarda-corpos em processo de corrosão.

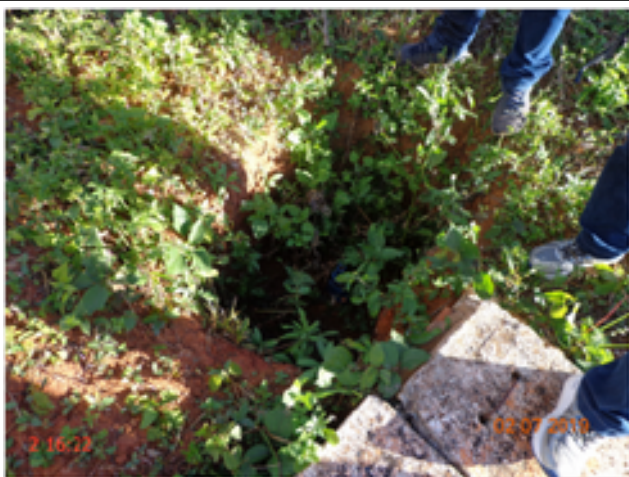
Foto 26 – REL-05 (REL-32) (Quatiguaba): registro sem caixa.

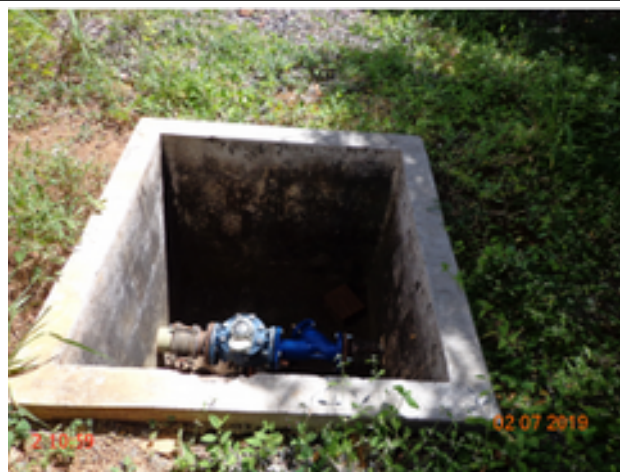
Foto 27 – REL-09 (Lambedouro): ausência de tampa ou grade de proteção.

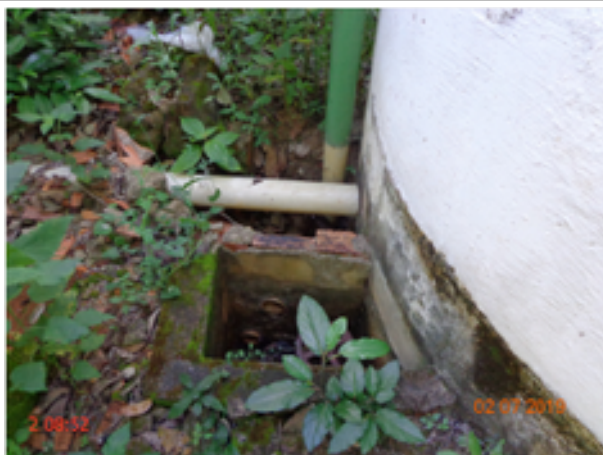
- Existe uma caixa de inspeção na base do reservatório RAP-20 do SAA da Sede de Viçosa do Ceará sem tampa ou grade de proteção (Anexo II – item 15; Foto 28);

Foto 28 – RAP-20 (Sede): ausência de tampa ou grade de proteção.

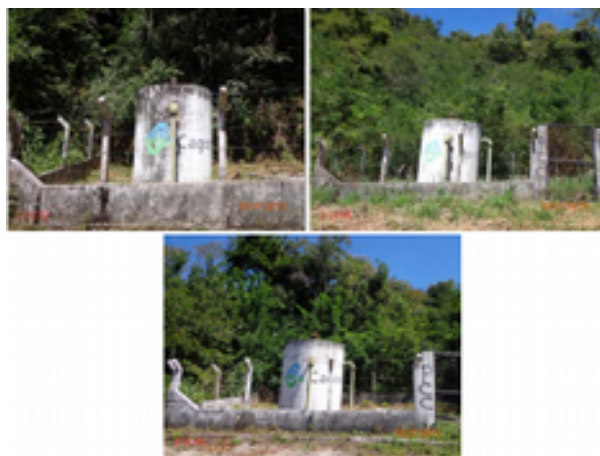
Foto 29 – AAT (DQP-05, DQP-06 e DQP-07) (Lambedouro): ausência de identificação.

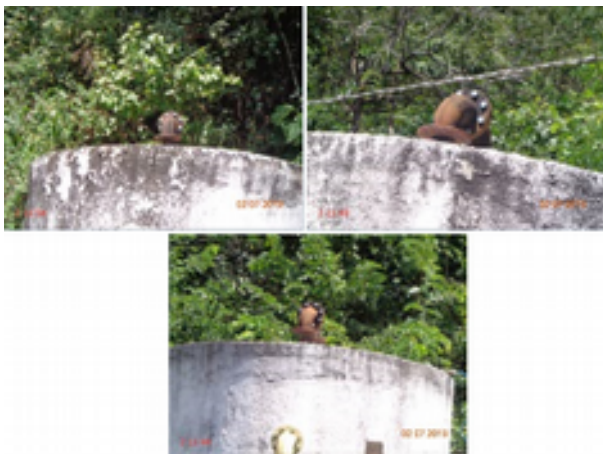
Foto 30 – AAT (DQP-05, DQP-06 e DQP-07) (Lambedouro): tubulações de ventilação sem tela de proteção.

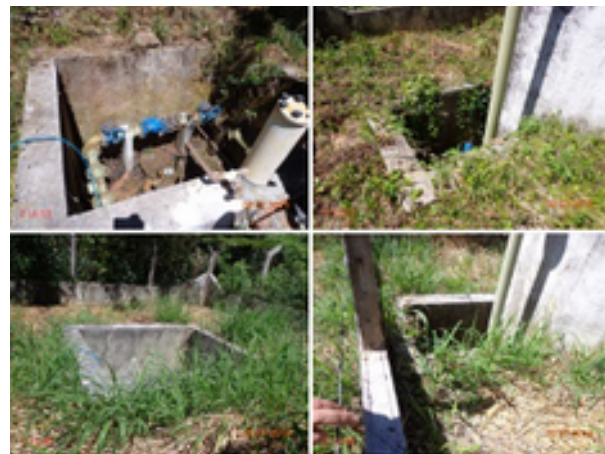
- Existem caixas de inspeção na área dos dispositivos DQP-05 e DQP-06 da AAT para o SAA da Localidade de Lambedouro, sem tampas ou grades de proteção (Anexo II – item 1; Foto 31);

Foto 31 – AAT (DQP-05, DQP-06 e DQP-07) (Lambedouro): caixas de inspeção sem tampa ou grade de proteção.

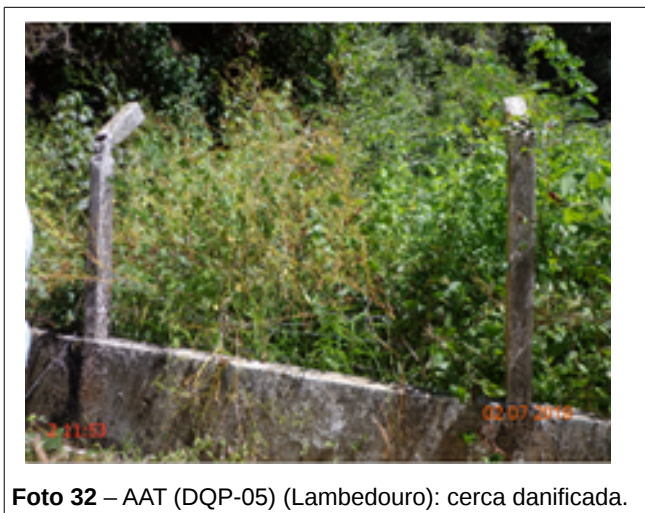
- A cerca de proteção do dispositivo DQP-05 AAT para o SAA da Localidade de Lambedouro está danificada (Anexo II – item 1; Foto 32).

Foto 32 – AAT (DQP-05) (Lambedouro): cerca danificada.

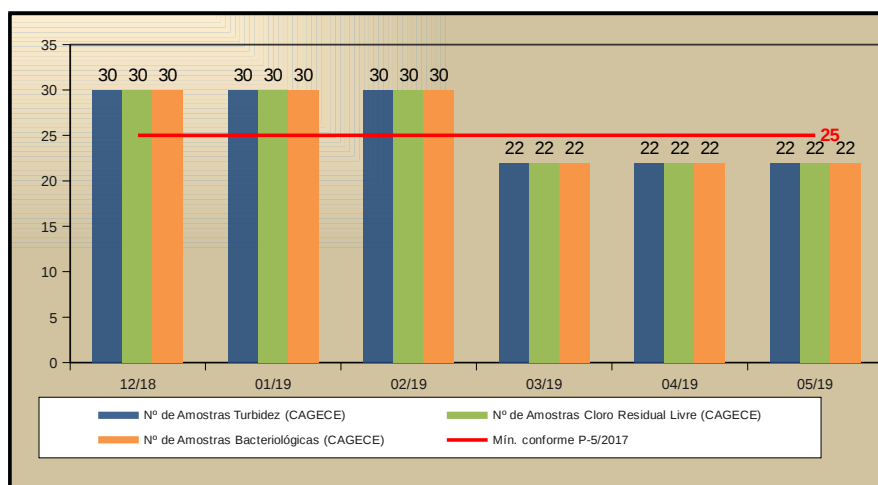
- A CAGECE não atendeu a quantidade de amostras coletadas para os parâmetros turbidez, cloro residual livre e bacteriológicas, conforme o estabelecido na Portaria de Consolidação nº 5/2017 para o SAA da Sede de Viçosa do Ceará no período de março/2019 a maio/2019 (Anexo II – item 8; Anexo IV – Gráfico 5).
