## **RELATÓRIO DE FISCALIZAÇÃO RF/CSB/023/2023**

**Assunto:** Fiscalização dos Sistemas de Abastecimento de Água e de Esgotamento Sanitário do Município de Tianguá

**COORDENADORIA DE SANEAMENTO BÁSICO**

**Fortaleza – CE  
Outubro/2023**

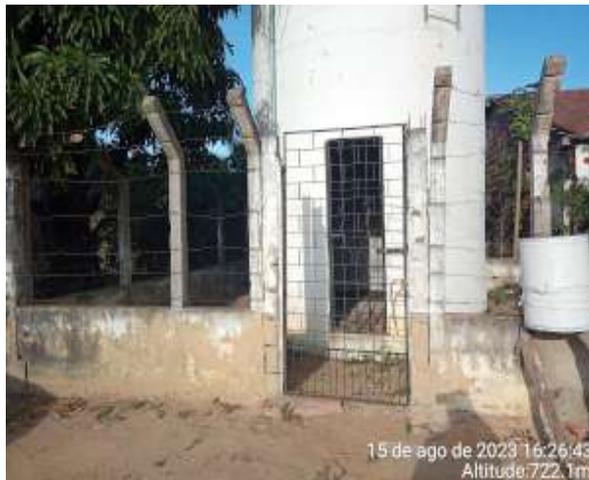
**Foto 1** - REL-39 (Assentamento) (Canastra): não possui identificação.

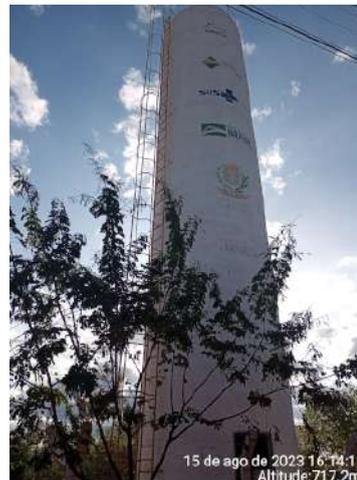
**Foto 2** - REL-43 (São João/Bom Jesus) (Canastra): não possui identificação

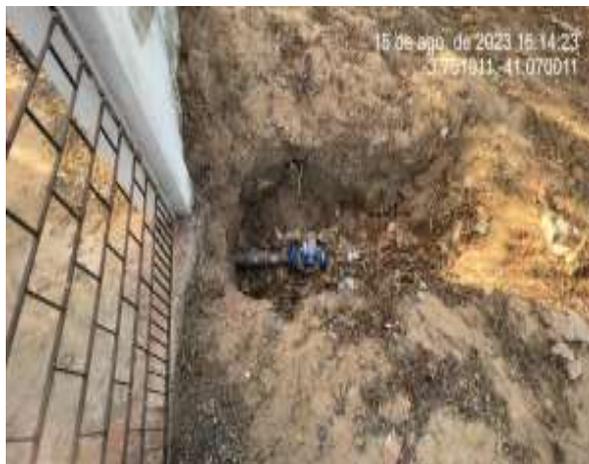
**Foto 3** - REL-43 (São João/Bom Jesus) (Canastra): macromedidor instalado não tem caixa de proteção

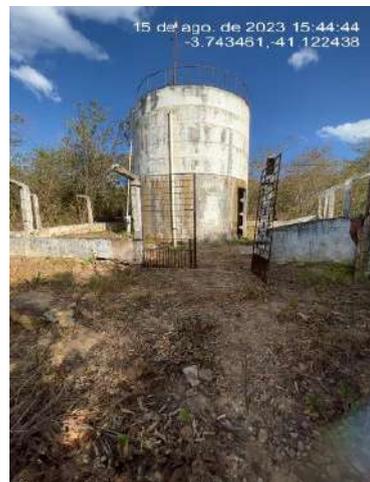
**Foto 4** - REL-05: não possui identificação.

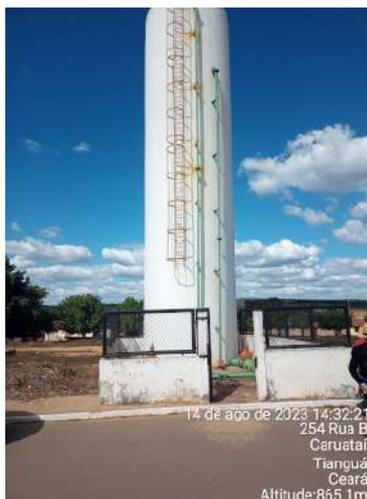
**Foto 5** - REL (One Way 06) (Caruataí): não possui identificação.

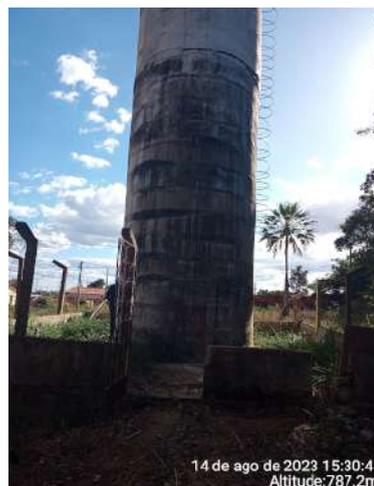
**Foto 6** - REL-28 (Caruataí): não possui identificação.

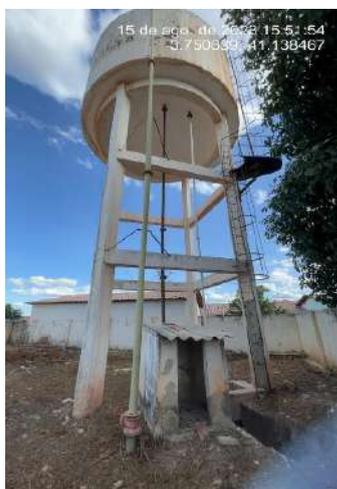
**Foto 7** - REL-35 (Pindoguaba): não possui identificação.

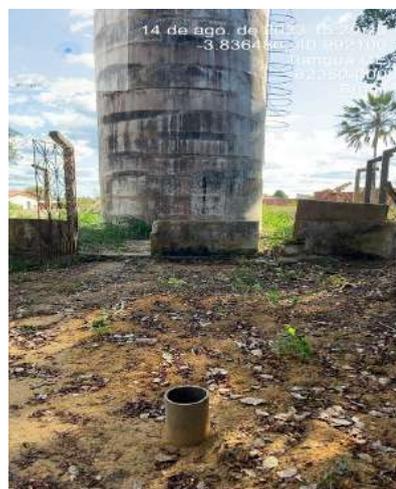
**Foto 8** - REL-03 (Sítio São José): não possui identificação.

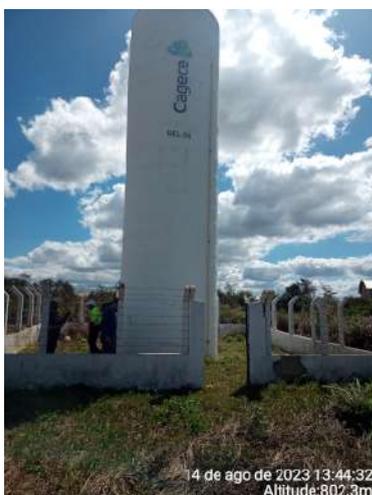
**Foto 9** - REL-34 (Sítio São José): instalações sem portão de acesso.

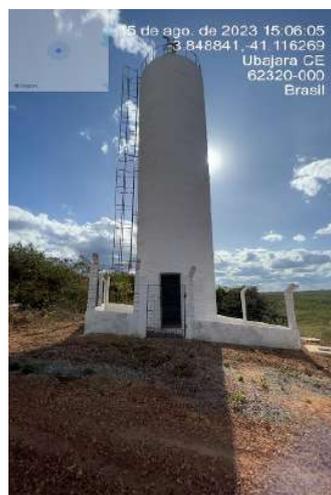
**Foto 10** - REL-02 (Valparaíso): não possui identificação.

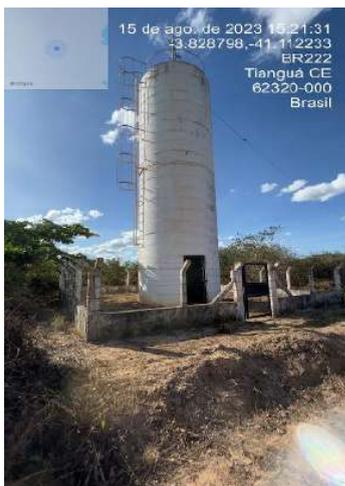
**Foto 11** - REL-45 (Valparaíso): não possui identificação.

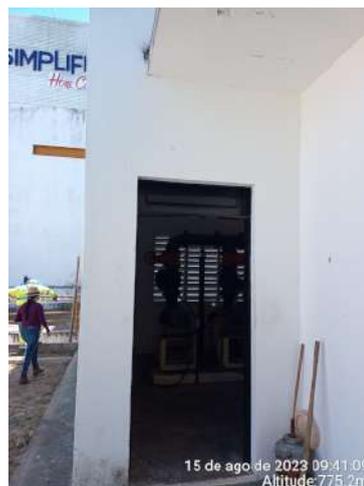
- EEE-01 / EEE-02: casa dos geradores e das bombas não possuem identificação (**Fotos 12 a 15**);
- EEE-03: casa do gerador e quadro sem identificação (**Foto 16**).

**Foto 12** - EEE-01: casa dos geradores não possui identificação.

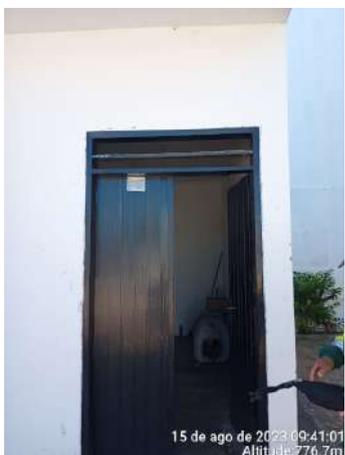
**Foto 13** - EEE-01: casa das bombas não possui identificação.

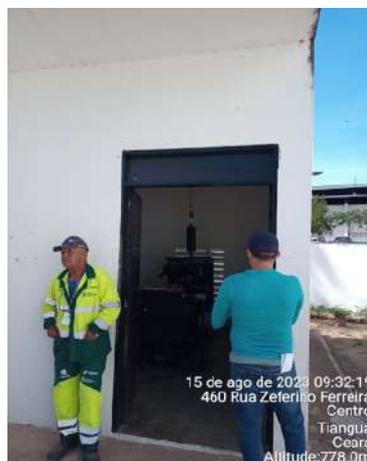
**Foto 14** - EEE-02: casa do gerador não possui identificação.

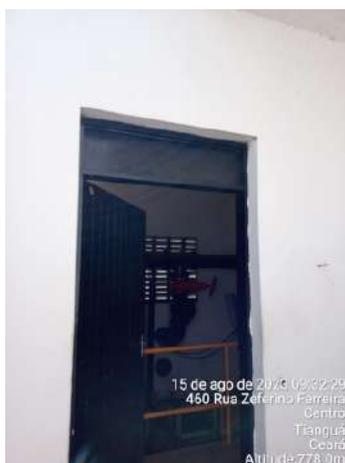
**Foto 15** - EEE-02: casa das bombas não possui identificação.

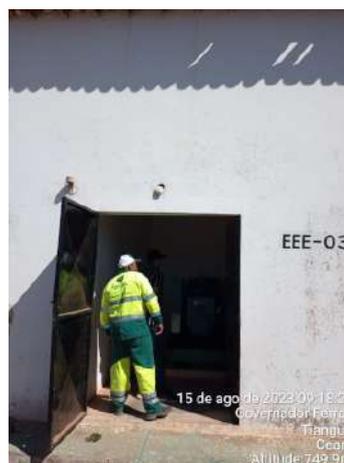
**Foto 16** - EEE-03: casa do gerador e quadro sem identificação.

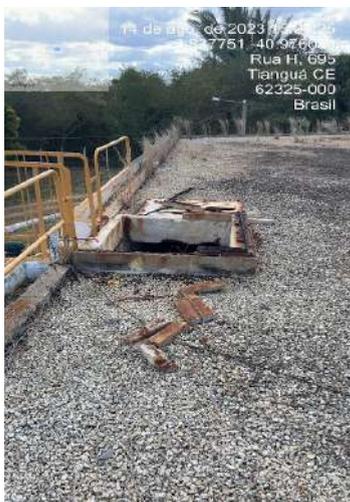
- RAP-02: tampas do reservatório deterioradas e escada interna corroída (**Fotos 17 a 19**);
- Floculador (ETA Jaburu): chicanas do floculador danificadas (**Foto 20**);
- Torre One Way -08: ausência de conservação da área (**Foto 21**);
- RAP-03 e RAP-19: ausência de conservação da área, casa dos quadros sem identificação e fiação exposta (**Fotos 22 a 24**);
- Torre One Way -07: ausência de conservação da área e portão danificado (**Foto 25**);
- EERD (RAP-04): ausência de conservação da área, casa de bombas sem identificação e acúmulo de material inadequado e muro externo está com pintura desgastada e pinchado (**Fotos 26 a 29**);
- Bombas (ETA Jaburu ): apresenta vazamento (**Foto 30**).

**Foto 17-** RAP-02 (Sede): tampa do reservatório deteriorada.

**Determinação D4** - A CAGECE deve realizar operação e manutenção adequada das unidades integrantes dos sistemas de abastecimento de água e de esgotamento sanitário, visando corrigir as não conformidades descritas na constatação C4.

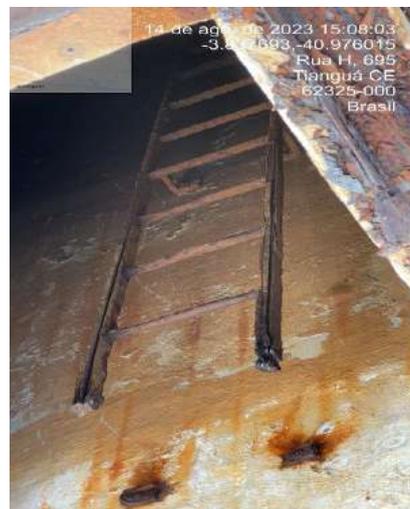
**Foto 18** - RAP-02 (Sede): escada interna corroída.

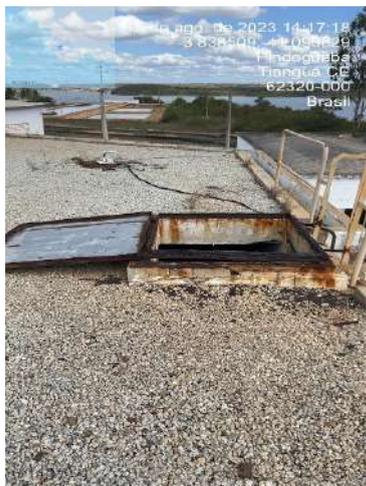
**Foto 19** - RAP-2 (Sede): tampa do reservatório deteriorada.

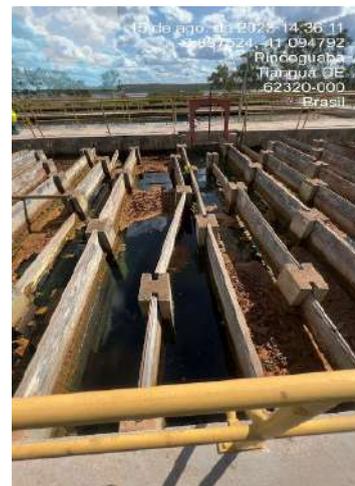
**Foto 20** Floclador (ETA Jaburu): chicanas do floclador danificadas.

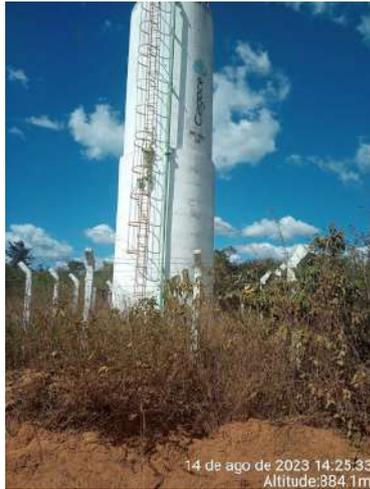
**Foto 21** - Torre One Way -08 (Sede): ausência de conservação da área.

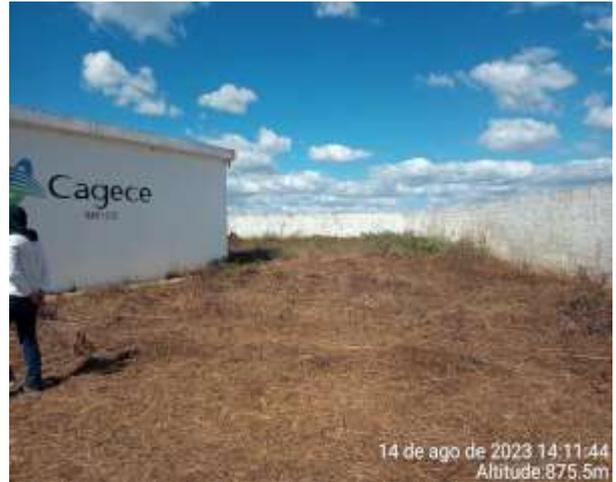
**Foto 22** - RAP-03 e RAP-19 (Sede): ausência de conservação da área.

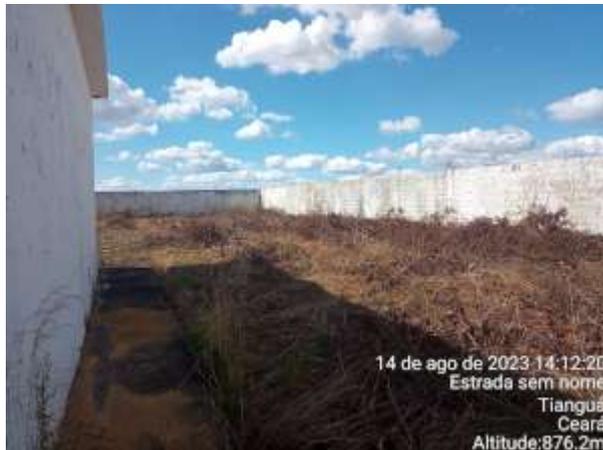
**Foto 23** - RAP-03 e RAP-19 (Sede): ausência de conservação da área.

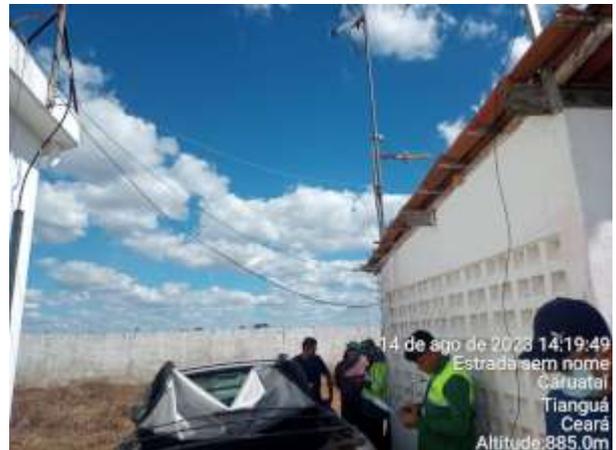
**Foto 24** - RAP-03 e RAP-19 (Sede): casa dos quadros sem identificação e fiação exposta.

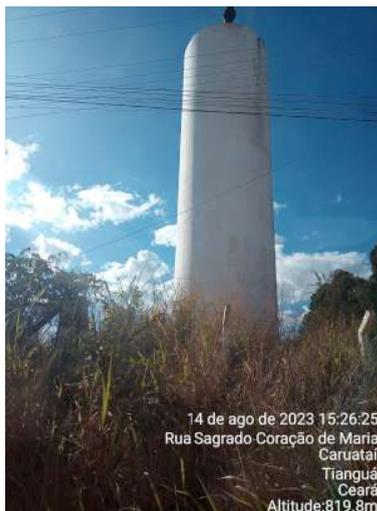
**Foto 25** - Torre One Way -07 (Sede): ausência de conservação da área e Portão danificado.

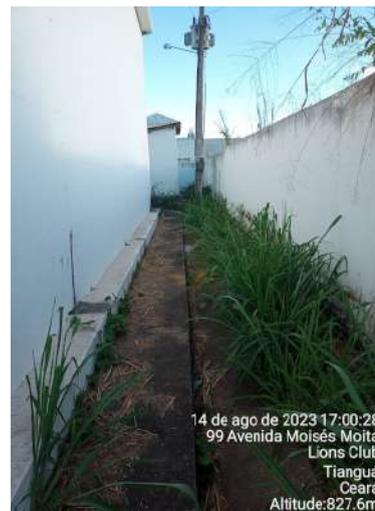
**Foto 26** - EERD (RAP-04) (Sede): ausência de conservação da área.

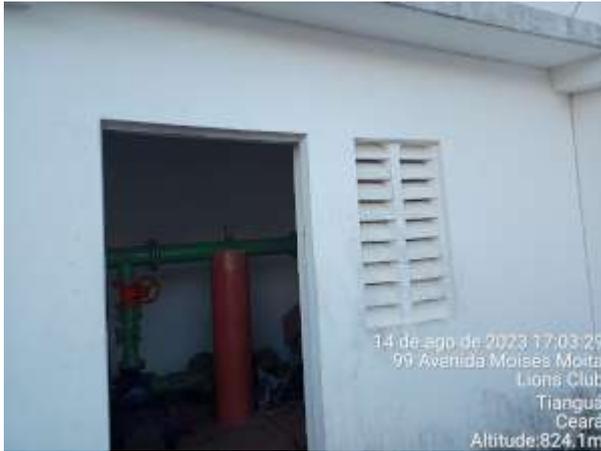
**Foto 27** - EERD (RAP-04) (Sede): casa de bombas sem identificação.

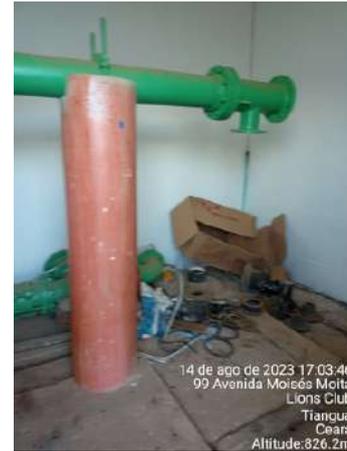
**Foto 28** - EERD (RAP-04) (Sede): acúmulo de material inadequado.

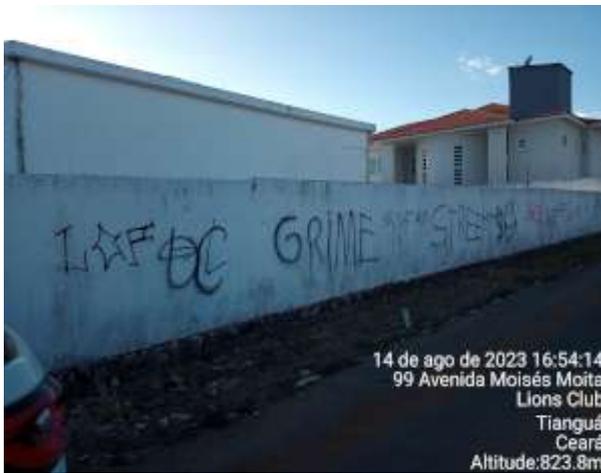
**Foto 29** - EERD / RAP-04 (Sede): muro externo está com a pintura desgastada e pinchado.

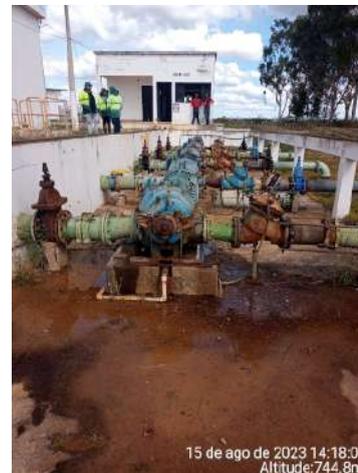
**Foto 30** - Bombas (ETA Jaburu): apresenta vazamento .

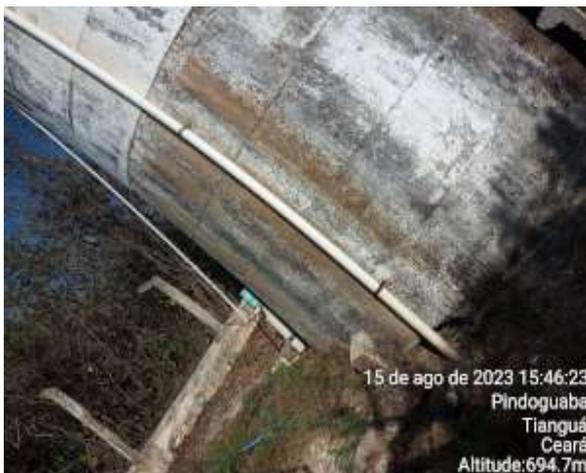
- REL-05: pintura deteriorada, mureta, cerca de proteção e pavimentação danificadas (**Fotos 31 e 32**);

**Foto 31** - REL-05 (Canastra): pintura deteriorada, mureta e cerca de proteção danificada.

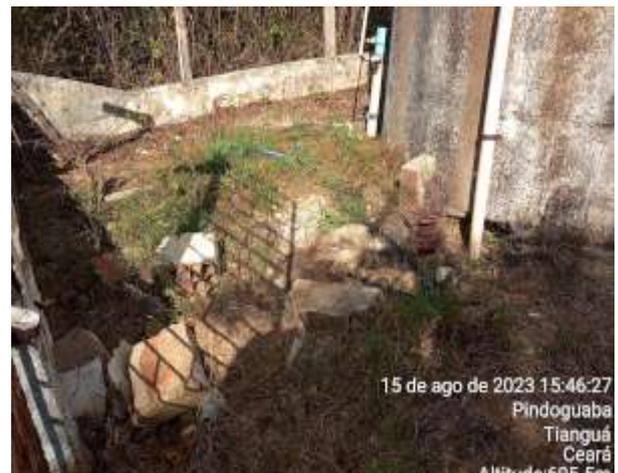
**Foto 32** - REL-05 (Canastra): pintura deteriorada, mureta, cerca de proteção e pavimentação danificada.

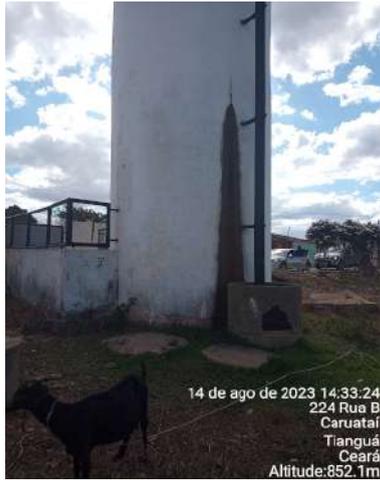
**Foto 33** - REL (One Way 06) (Caruataí): presença de vazamento.

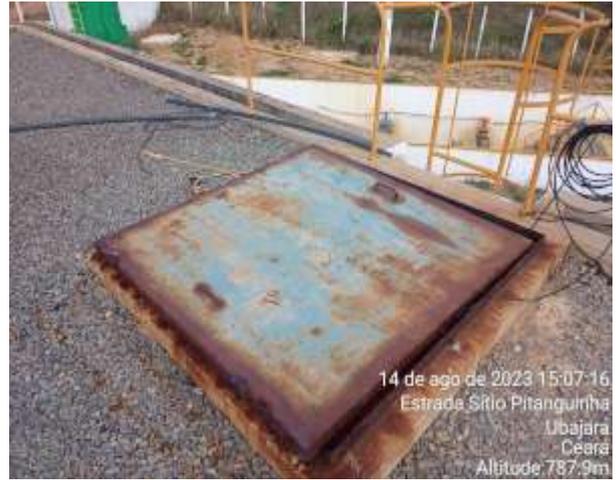
**Foto 34** - RAP-01 (Caruataí): Tampa em processo de oxidação.

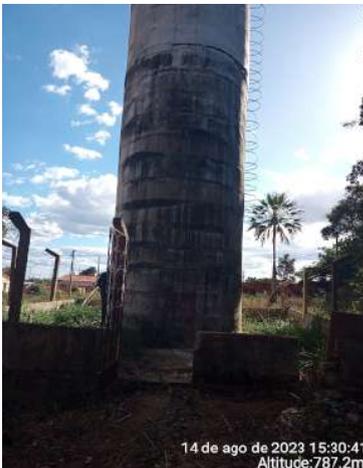
**Foto 35** - REL-28 (Caruataí): estrutura em concreto armado com aço exposto, pintura deteriorada, o portão do acesso às instalações está danificado.

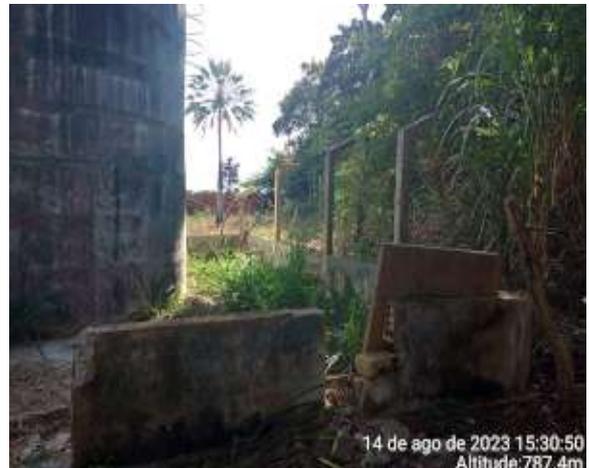
**Foto 36** - REL-28 (Caruataí): estrutura em concreto armado com aço exposto, pintura deteriorada, o portão do acesso às instalações está danificado.

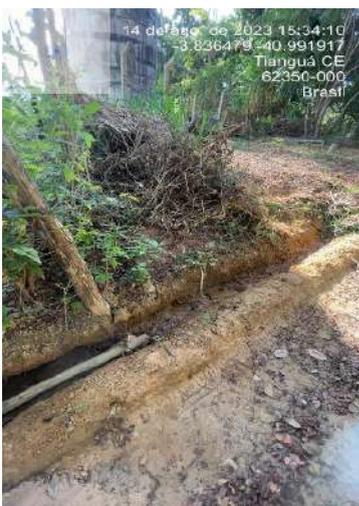
**Foto 37** - REL-28 (Caruataí): vazamento de rede em frente ao reservatório.

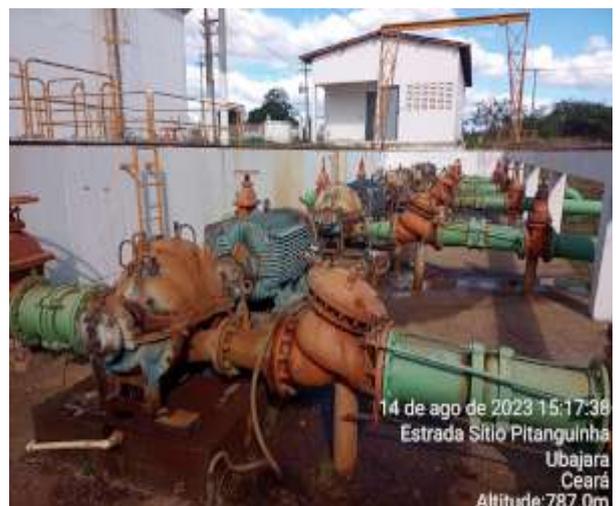
**Foto 38** - EEAT-03 (Caruataí): vazamento nas bombas.

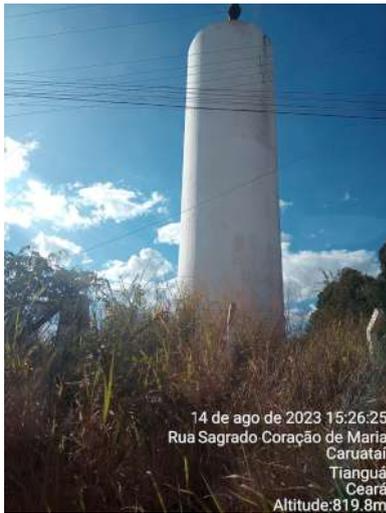
**Foto 39** - Torre one way (adutora nova) (Caruataí) sem identificação e ausência de conservação da área.

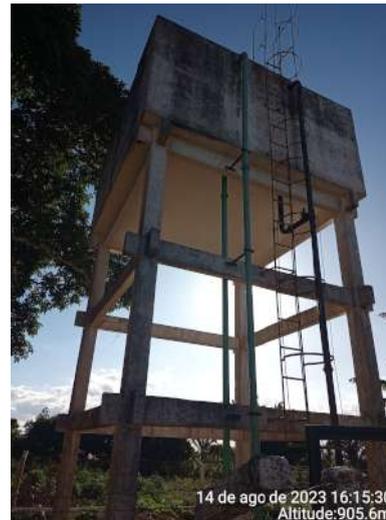
- REL-41: pintura deteriorada (**Foto 40**);

**Foto 40** - REL-41 (Itaguaruna): pintura deteriorada.

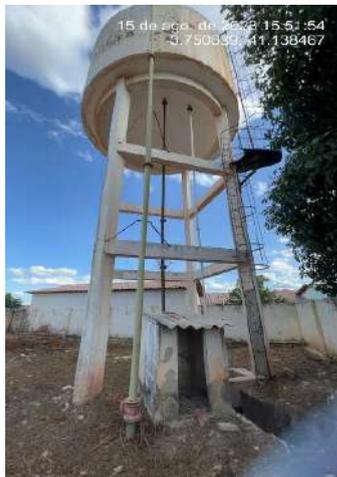
- REL-35: pintura deteriorada (**Foto 41**)

**Foto 41** - REL-35 (Pindoguaba): pintura deteriorada.

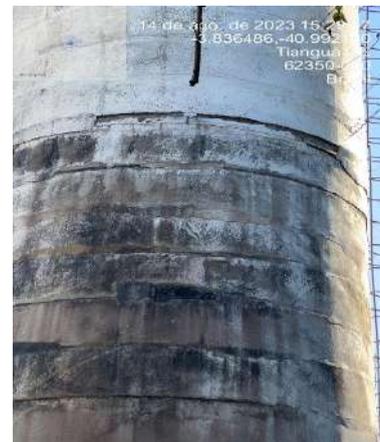
**Foto 42** - REL-03 (Sítio São José): estrutura em concreto armado com aço exposto e pintura deteriorada.

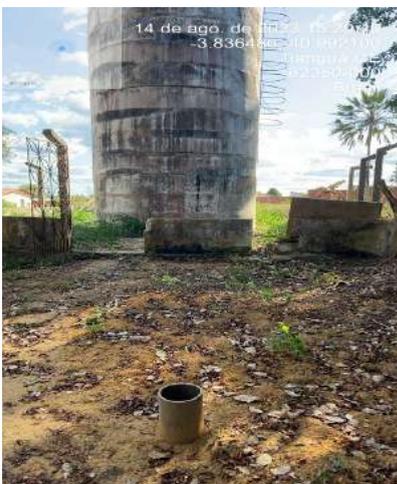
**Foto 43** - REL-03 (Sítio São José): pintura deteriorada e o portão do acesso às instalações está danificado.

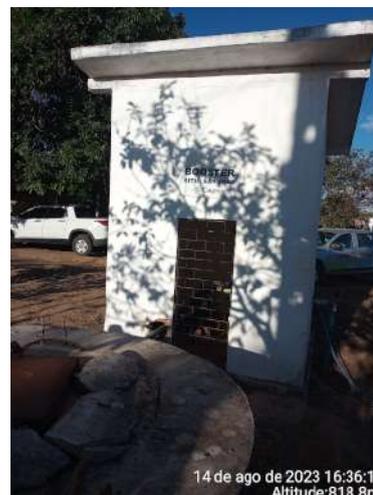
**Foto 44** - Booster (EERD-02): péssimo estado de conservação e pintura deteriorada.

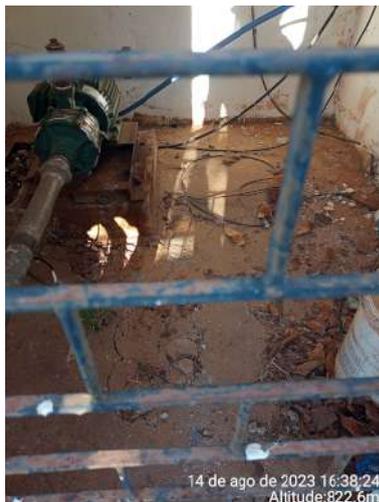
**Foto 45** - Booster (EERD-02): péssimo estado de conservação e pintura deteriorada.

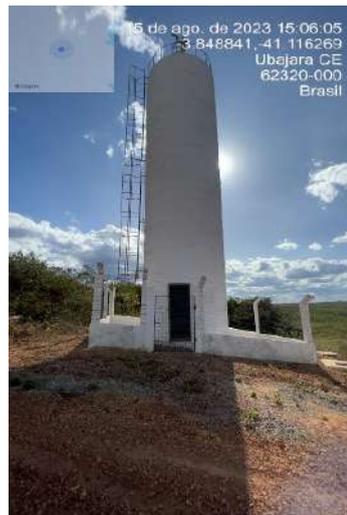
**Foto 46** - REL-02 (Valparaíso): pintura desgastada.

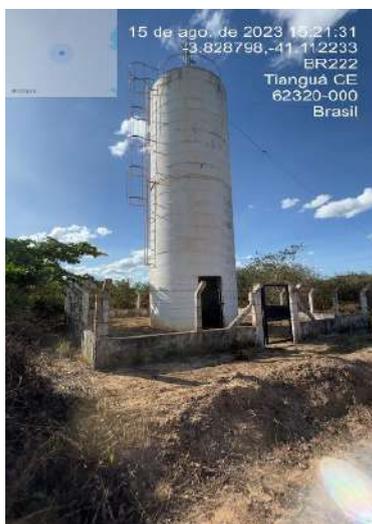
**Foto 47** - REL-45 (Valparaíso): pintura desgastada.

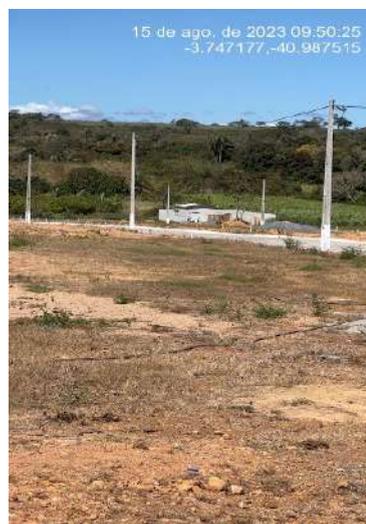
**Foto 48** - instalações elétricas inadequadas.

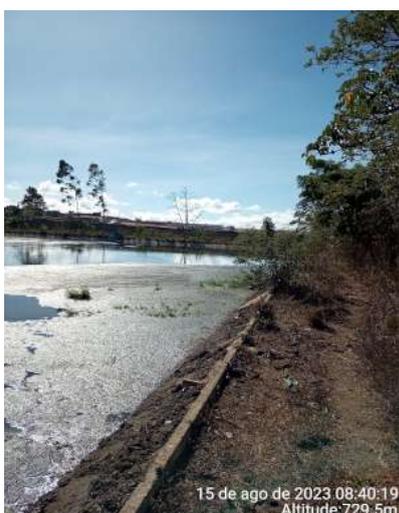
**Foto 49** - Lagoa Anaeróbia (ETE Tianguá): excesso de espuma, assoreamento e vegetação nos taludes.

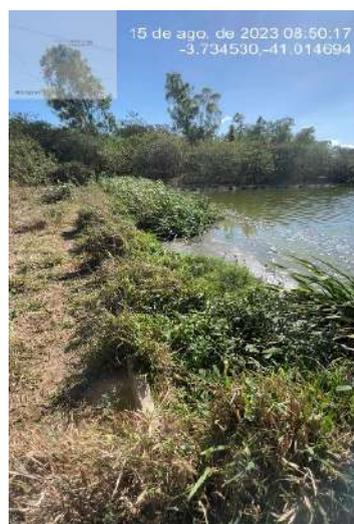
**Foto 50** Lagoa Anaeróbia (ETE Tianguá): excesso de espuma, assoreamento e vegetação nos taludes.

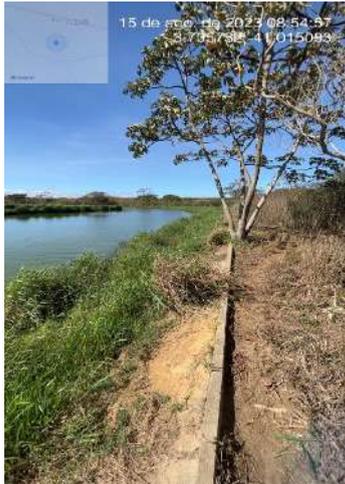
**Foto 51** - Lagoa Facultativa (ETE Tianguá): vegetação nos taludes externos e internos.

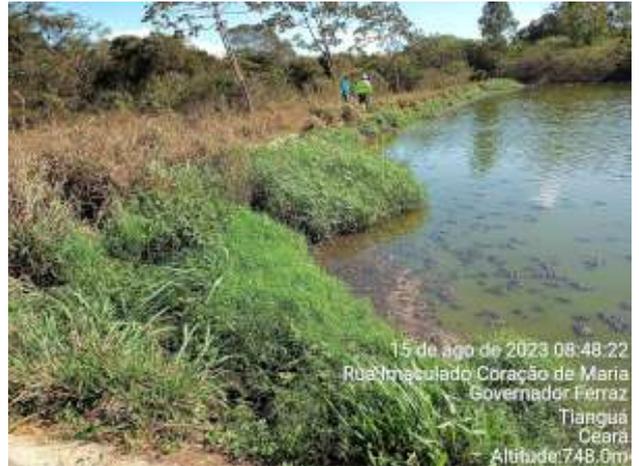
**Foto 52** Lagoa Facultativa (ETE Tianguá): vegetação nos taludes externos e internos.

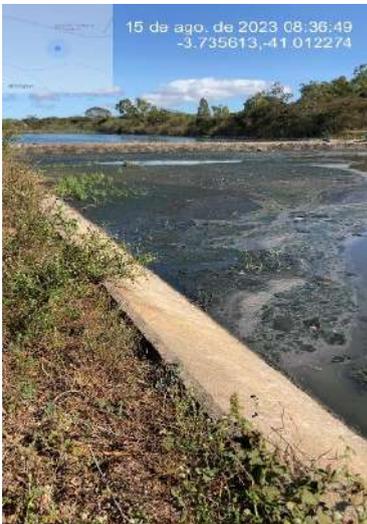
**Foto 53** - Lagoa de Maturação (ETE Tianguá): vegetação nos taludes internos da lagoa, vegetação nas chicanas e placas caídas no acesso a lagoa.

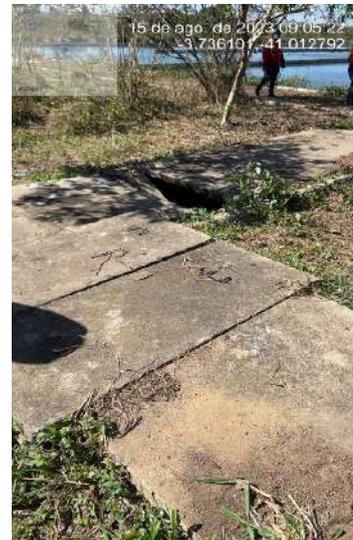
**Foto 54** - Lagoa de Maturação (ETE Tianguá): vegetação nos taludes internos da lagoa, vegetação nas chicanas e placas caídas no acesso a lagoa.

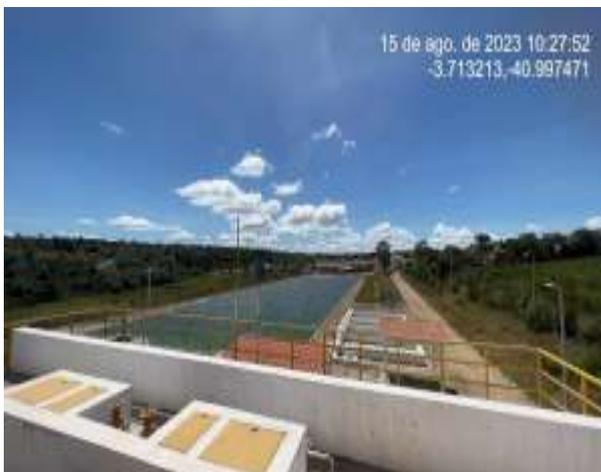
**Foto 55** - Sistema de gás (ETE Palmeira): queimadores flare sem funcionamento.

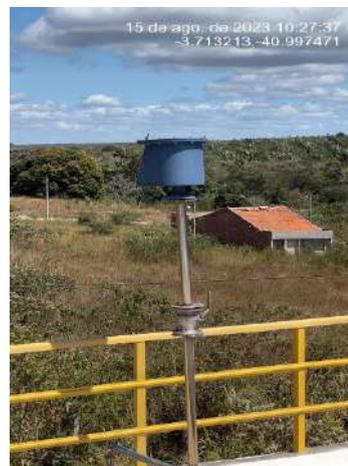
**Foto 56** - Sistema de gás (ETE Palmeira): queimadores flare sem funcionamento.
