AGÊNCIA  
REGULADORA  
DO ESTADO  
DO CEARÁ

**RELATÓRIO DE FISCALIZAÇÃO  
RF/CSB/024/2019  
(PCSB/CSB/0116/2019)**

Assunto: Fiscalização dos Sistemas de Abastecimento de Água e de Esgotamento Sanitário da Sede do Município de Graça e Localidade de Lapa.

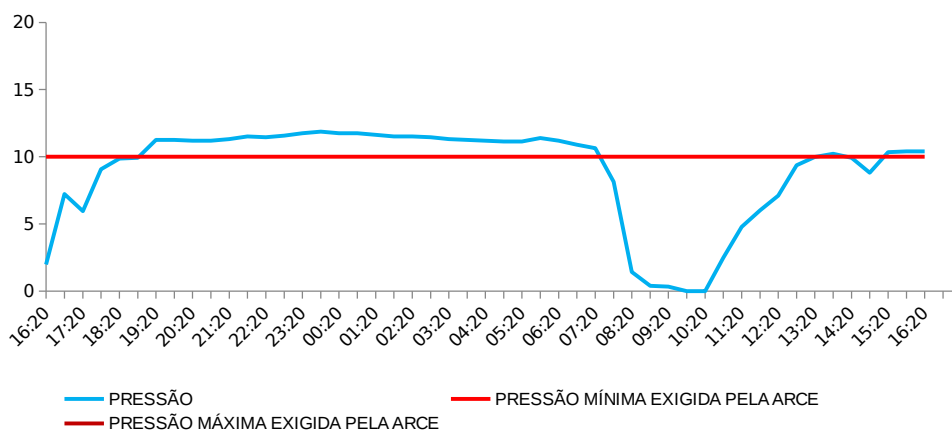
**Gráfico 1** – Monitoramento da pressão contínua no SAA da Sede de Graça, com a instalação às 16:20 horas do dia 03/07/2019 e retirada às 16:20 horas do dia 04/07/2019, do aparelho *datalogger*, no endereço Rua Manoel Matias, s/n (Escritório da Cagece).

A ARCE realizou o monitoramento da pressão contínua no SAA da Sede de Graça, com a instalação do aparelho datalogger às 16:20 horas do dia 03/07/2019 e retirada às 16:20 horas do dia 04/07/2019, no endereço Rua Manoel Matias, s/n (Escritório da Cagece). Constatou-se descontinuidade neste endereço (Anexo II – item 25, Anexo IV – Gráfico 1).

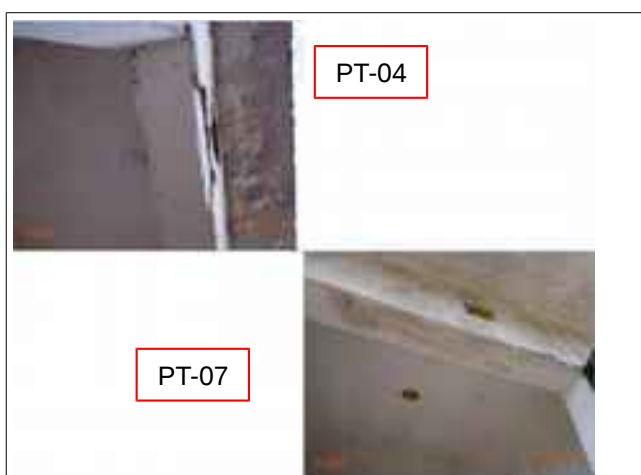
- Não existe iluminação para trabalhos noturnos na casa de abrigo do poço PT-04 do SAA da Localidade de Lapa (Anexo II – item 4; Foto 1);
- O poço PT-07 do SAA da Localidade de Lapa não é dotado de iluminação para trabalhos noturnos (Anexo II – item 4; Foto 1)
- O reservatório REL-01 do SAA da Localidade de Lapa não é dotado de sinalização noturna de obstáculo (Anexo II – item 36; Foto 2);

**Foto 1** – PT-04 e PT-07 (Lapa): ausência de iluminação.

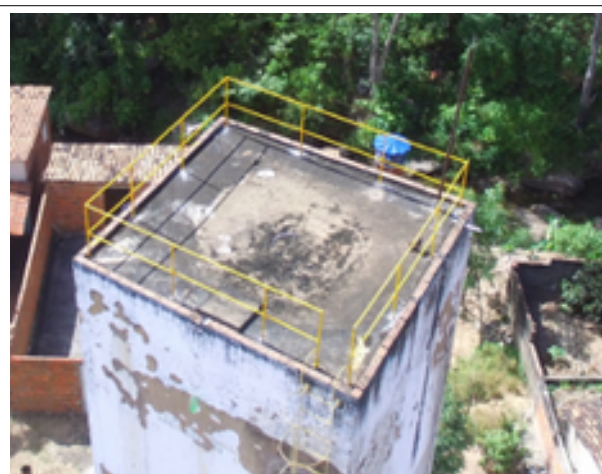
**Foto 2** – REL-01 (Lapa): ausência de sinalização noturna.

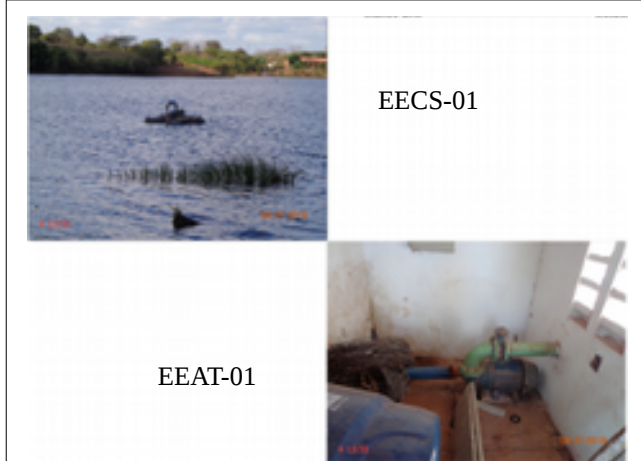
- A elevatória de água EEAT-01 do SAA da Sede de Graça não é dotada de bomba reserva (Anexo II – item 11; Foto 3);
- A elevatória de água EECS-01 do SAA da Sede de Graça não é dotada de bomba reserva (Anexo II – item 11; Foto 3);
- Não existe edificação de apoio para o operador na ETE do SES da Sede de Graça (Anexo II – item 15);
- Não existe extintor de incêndio na elevatória de água EEAT-02 do SAA da Sede de Graça (Anexo II – item 13);
- O poço PT-07 do SAA da Localidade de Lapa não é dotado de laje de proteção (Anexo II – item 5; Foto 4);

**Foto 3** – EECS-01 e EEAT-01 (Sede): ausência de bomba reserva.

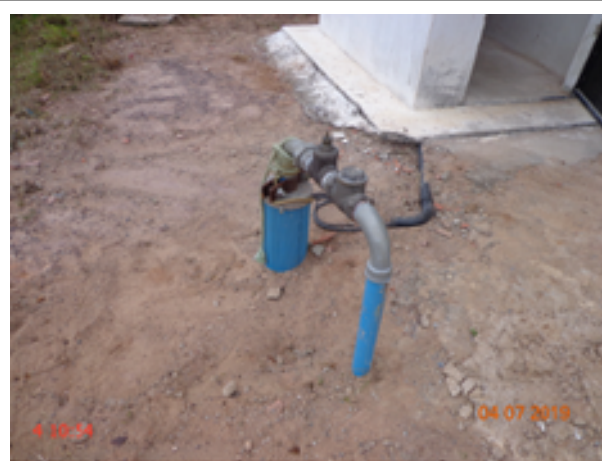
**Foto 4** – PT-07 (Lapa): ausência de laje de proteção.

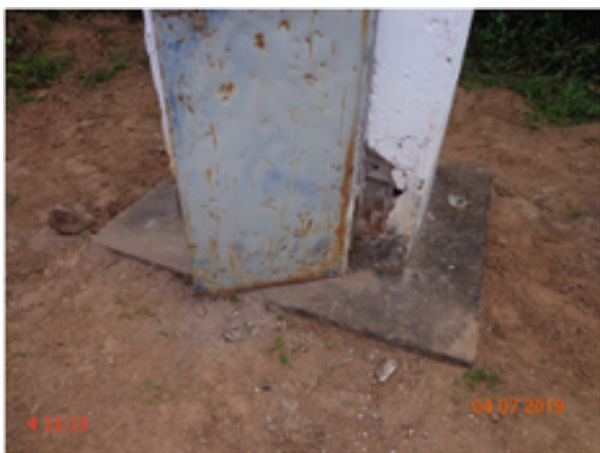
- A casa de abrigo do quadro de comando do poço PT-04 do SAA da Localidade de Lapa está deteriorada (Anexo II – item 1; Foto 5);
- Na ETA do SAA da Sede de Graça não existe placa indicativa de que a área pertence à CAGECE (Anexo II – item 9; Foto 6);

**Foto 5** – PT-04 (Lapa): casa de abrigo deteriorada.

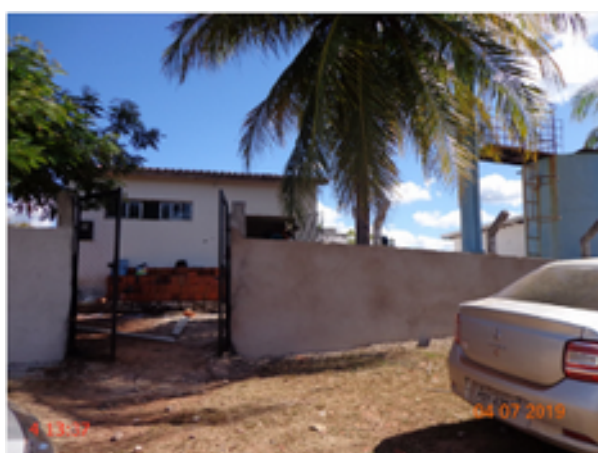
- O guarda-corpos do filtro F-01 da ETA do SAA da Sede de Graça está em processo de corrosão (Anexo II – item 8; Foto 7);
- A ETA do SAA da Sede de Graça não está identificada (Anexo II – item 10; Foto 6);

**Foto 6** – ETA (Sede): ausência de placa da CAGECE e de identificação.

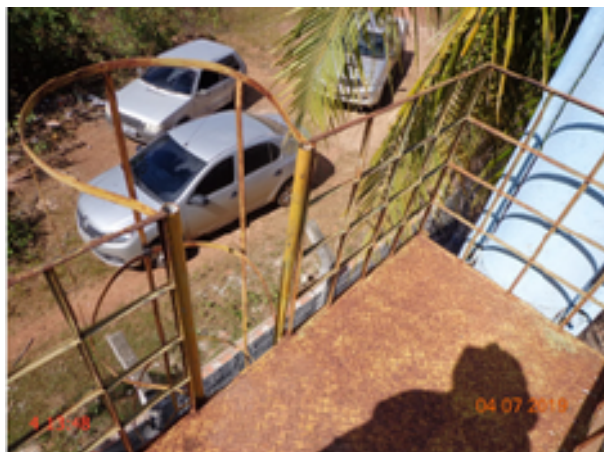
**Foto 7** – F-01 (Sede): guarda-corpos em processo de corrosão.

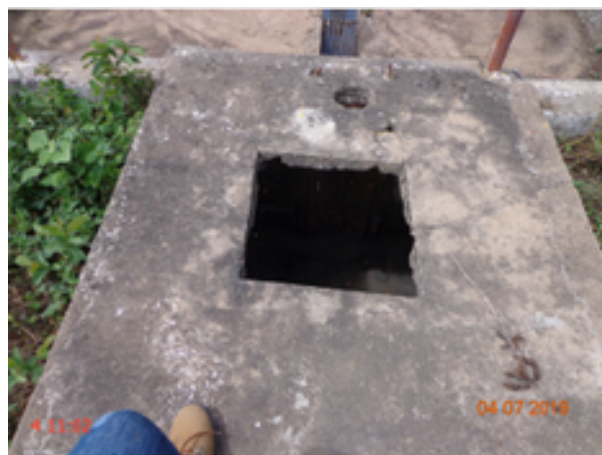
**Foto 8** – ETE (Lapa): caixa de passagem sem tampa.

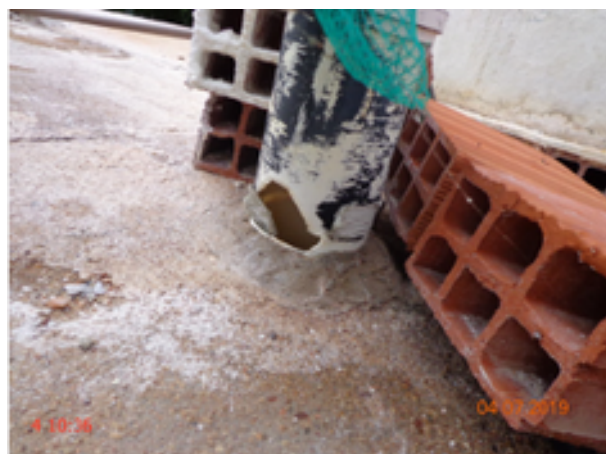
**Foto 9** – RAP-01 (Lapa): tubulação de ventilação danificada.

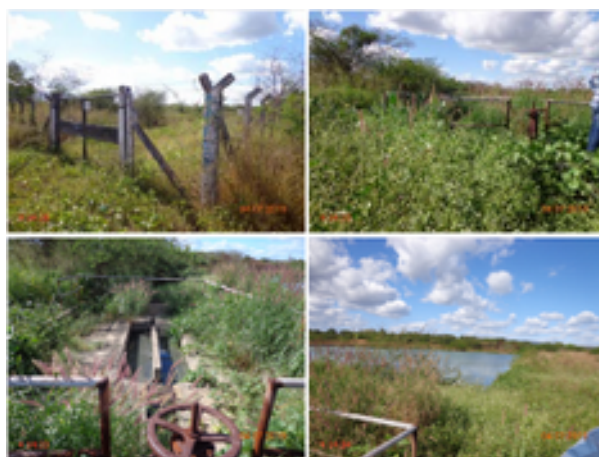
**Foto 10** – ETE (Sede): sem acesso, tomada pela vegetação, condições inadequadas de conservação e limpeza.

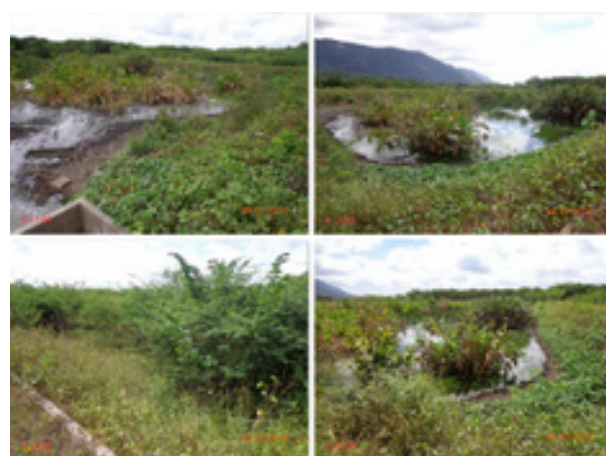
**Foto 11** – ETE (Lapa): lagoas facultativa e de maturação tomadas pela vegetação.

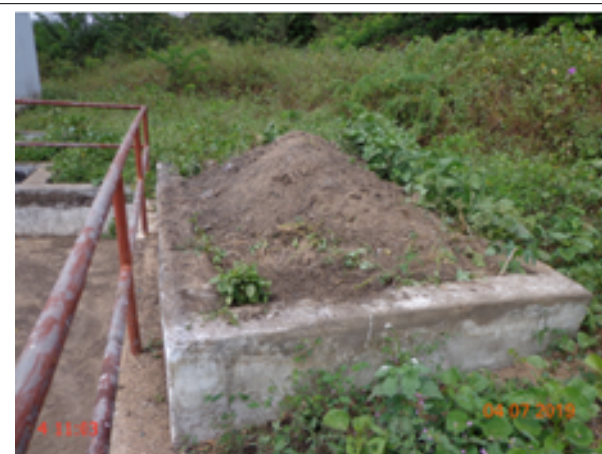
**Foto 12** – ETE (Lapa): leito de secagem necessitando de limpeza.

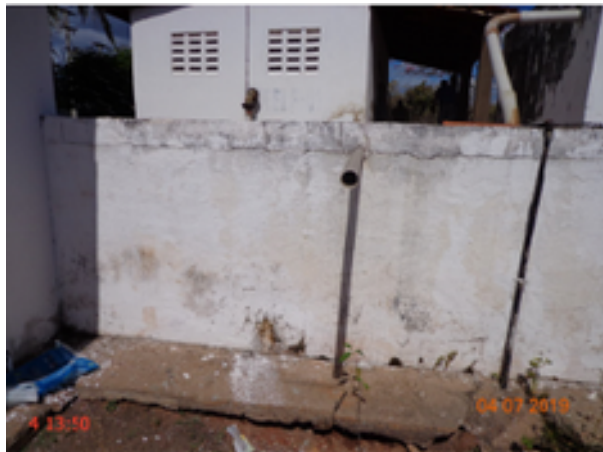
**Foto 13** – RAP-03 (Sede): tubulação de ventilação sem tela de proteção.

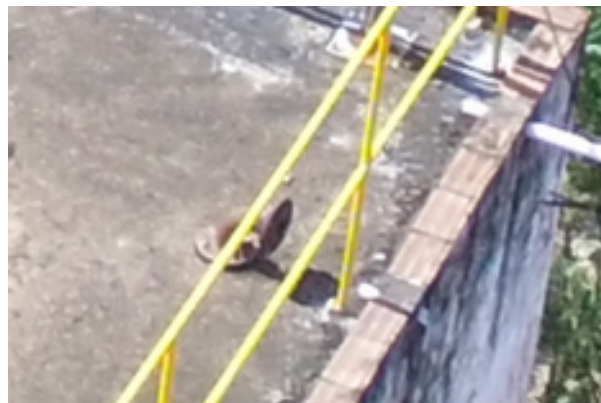
**Foto 14** – REL-01 (Lapa): tubulação de ventilação sem tela de proteção.

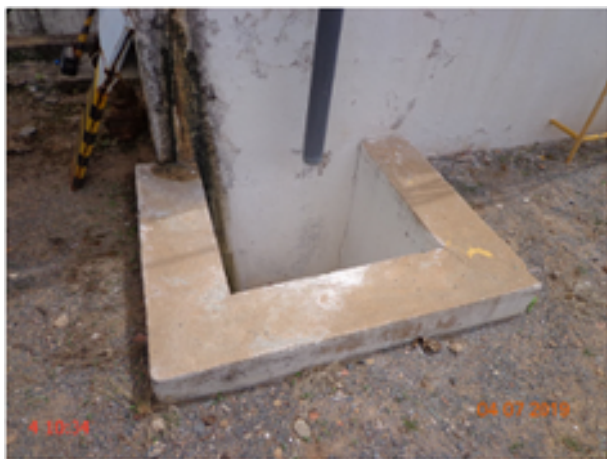
**Foto 15** – RAP-01 (Lapa): caixa sem grade de proteção.

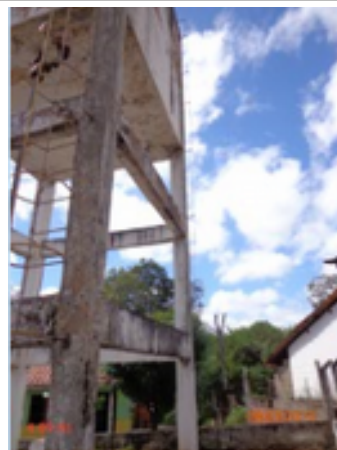
**Foto 16** – REL-01 (Lapa): aterramento do para-raios sem proteção.

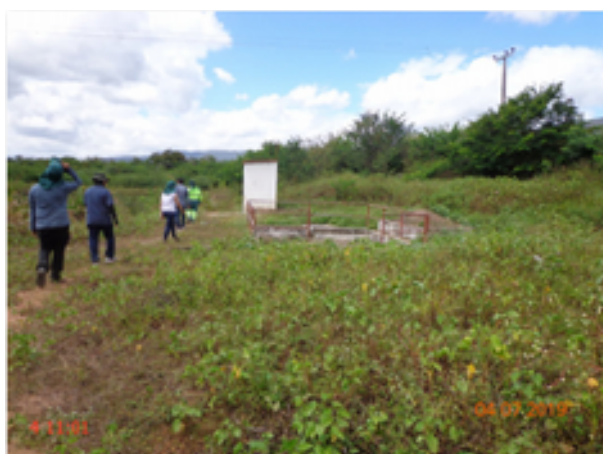
**Foto 17** – ETE (Lapa): excesso de vegetação.

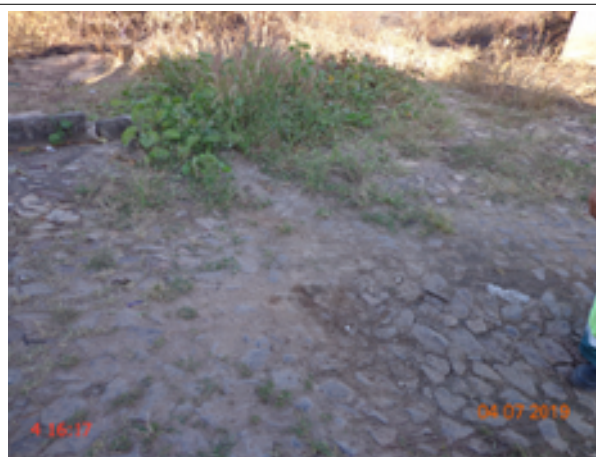
**Foto 18** – RDA (Sede): registro de descarga soterrado na Av. Raimundo da Cunha Brito.

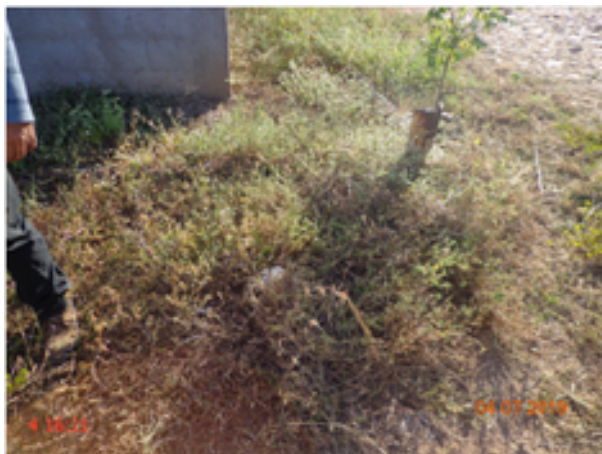
**Foto 19** – RDA (Sede): registro de descarga soterrado na R. João Batista Salustiano de Aguiar.

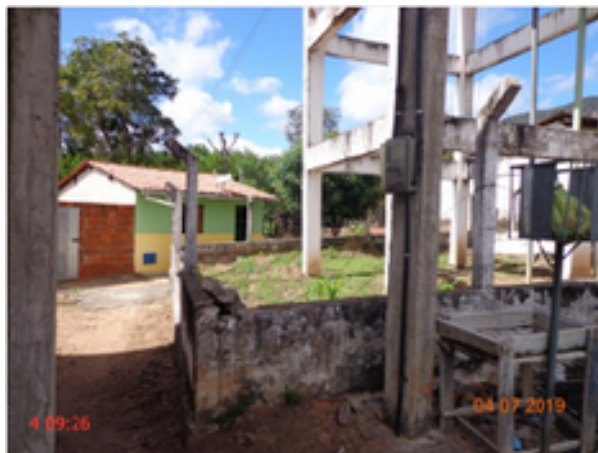
- A cerca de proteção do reservatório REL-01 do SAA da Localidade de Lapa está danificada (Anexo II – item 32; Foto 20);
- A cerca e muro de proteção do reservatório RAP-01 e da elevatória de água EEAT-01 do SAA da Localidade de Lapa estão com pintura e reboco deteriorados (Anexo II – item 32; Foto 21);

**Foto 20** – REL-01 (Lapa): cerca de proteção danificada.

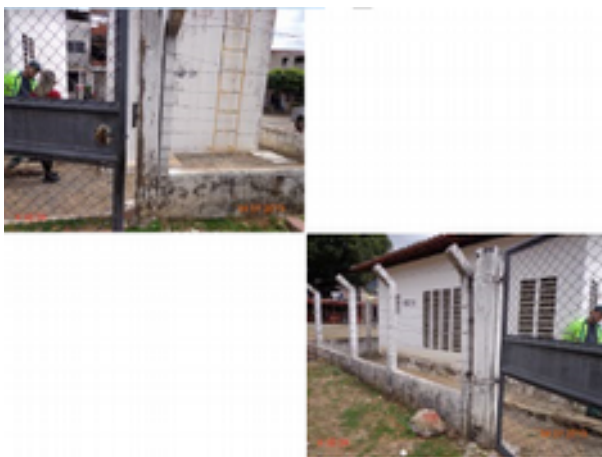
**Foto 21** – RAP-01 (Lapa): cerca e muro de proteção danificados.

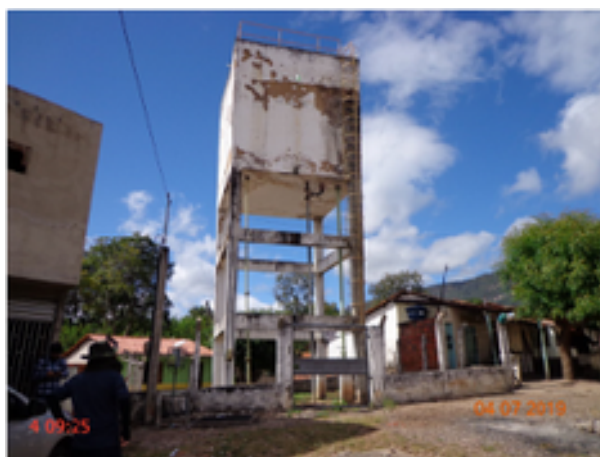
- O reservatório REL-01 do SAA da Localidade de Lapa apresenta pintura e reboco deteriorados (Anexo II – item 31; Foto 22);
- O reservatório RAP-01 do SAA da Localidade de Lapa apresenta pintura deteriorada, rachaduras e sinais de vazamento (Anexo II – item 31; Foto 23);

**Foto 22** – REL-01 (Lapa): ausência de identificação, pintura e reboco deteriorados.

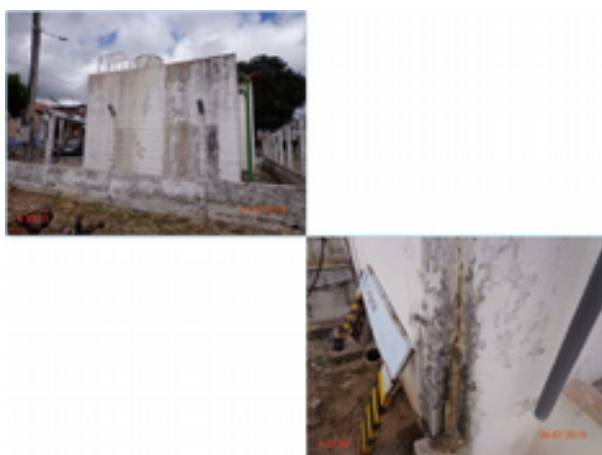
**Foto 23** – RAP-01 (Lapa): pintura deteriorada e sinais de vazamento.

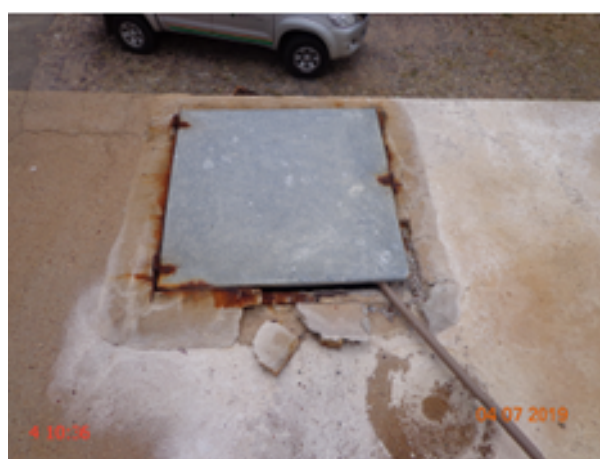
**Foto 24** – RAP-01 (Lapa): tampa de inspeção sem vedação adequada

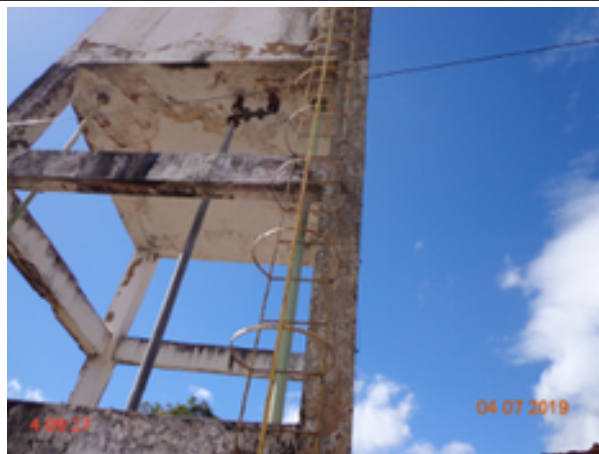
- O prédio de apoio ao operador na ETE do SES da Localidade de Lapa está deteriorado (Anexo II – item 16; Foto 25);
- A escada e o guarda-corpos do reservatório REL-01 do SAA da Localidade de Lapa estão em processo de corrosão (Anexo II – item 33; Foto 26);

**Foto 26** – REL-01 (Lapa): escada e guarda-corpos em processo de corrosão.

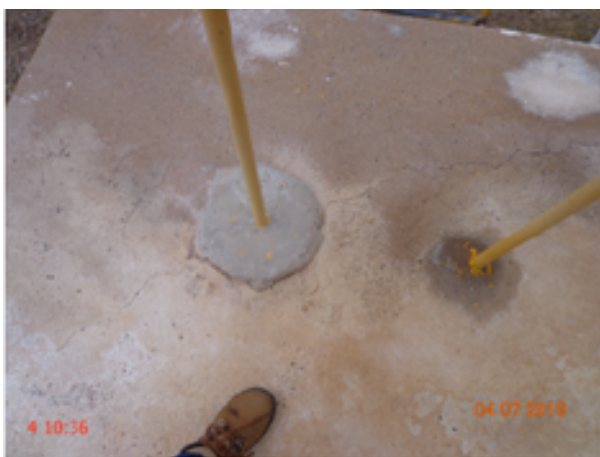
- A escada de acesso ao reservatório RAP-01 do SAA da Localidade de Lapa não está fixada adequadamente em sua base (Anexo II – item 33; Foto 27);
- Os poços PT-05 e PT-07 do SAA da Localidade de Lapa não estão identificados (Anexo II – item 3; Foto 28);
- A elevatória de água EELF-01 do SAA da Sede de Graça não está identificada (Anexo II – item 12; Foto 29);
- A elevatória de água EEAT-01 do SAA da Sede de Graça não está identificada (Anexo II – item 12; Foto 30);
- O amperímetro do quadro de comando do poço PT-03 do SAA da Localidade de Lapa está quebrado (Anexo II – item 2; Foto 31);
- O leito de secagem das elevatórias de esgoto EEE-01 e EEE-02 do SES da Sede de Graça estão necessitando de limpeza (Anexo II – item 14; Foto 32);
- A casa de abrigo dos tanques de dosagem do SAA da Sede de Graça apresenta paredes com reboco deteriorado (Anexo II – item 7; Foto 33).

**Foto 27** – RAP-01 (Lapa): escada sem fixação adequada.

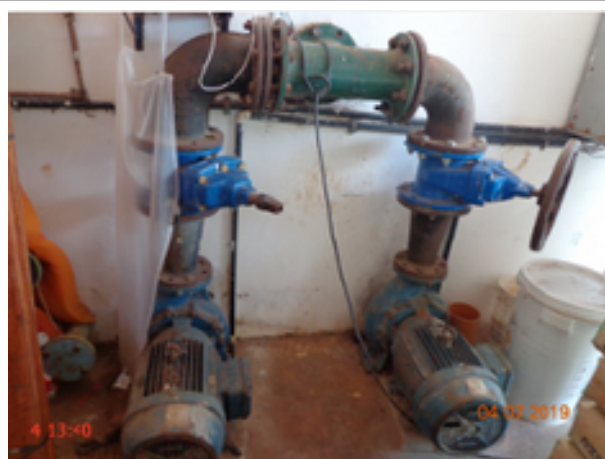
**Foto 29** – EELF-01 (Sede): ausência de identificação.

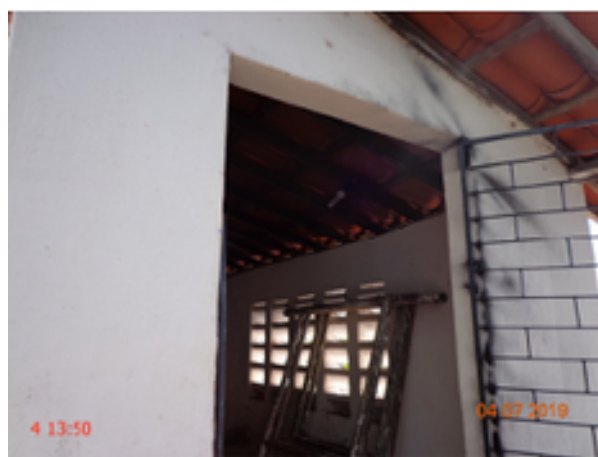
**Foto 30** – EEAT-01 (Sede): ausência de identificação.

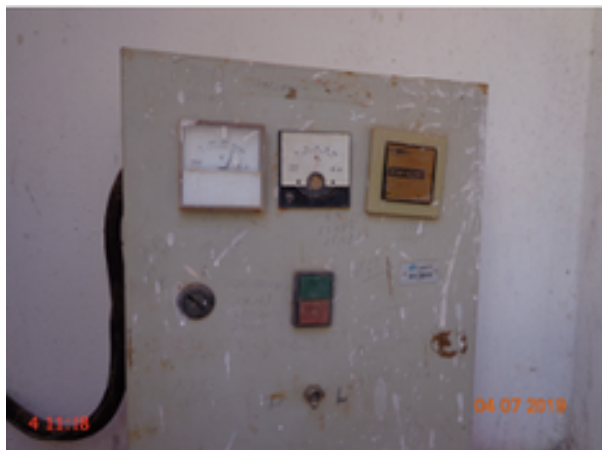
**Foto 31** – PT-03 (Lapa): amperímetro quebrado.

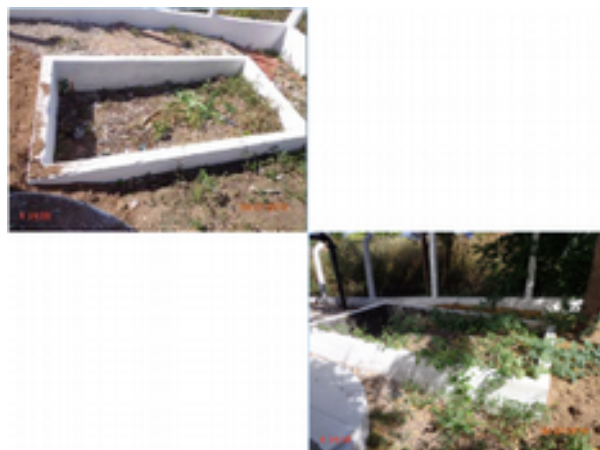
**Foto 32** – EEE-01 e EEE-02 (Sede): leitos de secagem necessitando de limpeza.

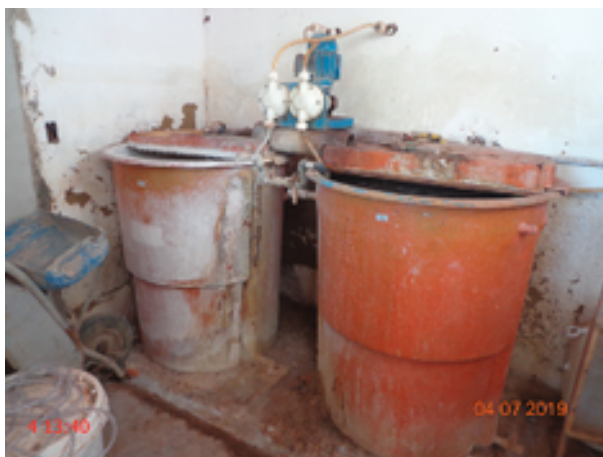
**Foto 33** ETA (Sede): a casa de abrigo dos tanques de dosagem apresenta paredes com reboco deteriorado.

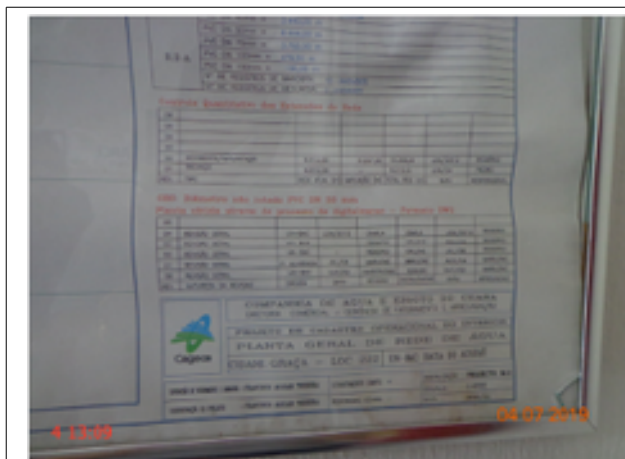
- O cadastro da rede de distribuição do SAA da Sede de Graça teve sua última atualização realizada em junho/2012 (Anexo II – item 24; Foto 34);
- O cadastro da rede de distribuição do SAA da Localidade de Lapa teve sua última atualização realizada em maio/2007 (Anexo II – item 24; Foto 35).

**Foto 34** – RDA (Sede): última atualização em junho/2012.

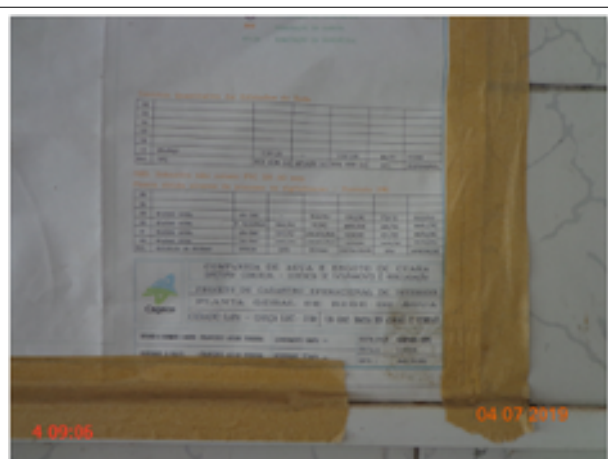
**Foto 35** – RDA (Lapa): última atualização de cadastro de rede realizada em maio/2007.

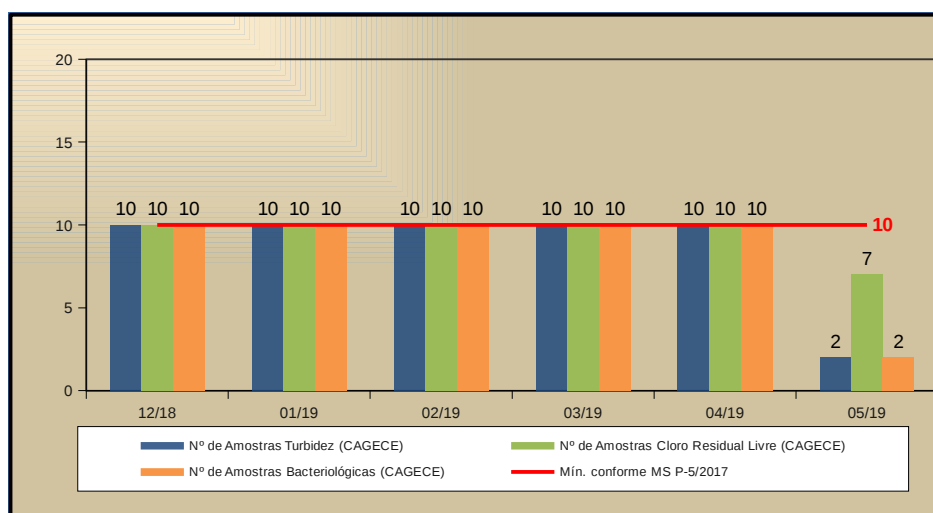
A CAGECE não atendeu a quantidade de amostras coletadas dos parâmetros cor, turbidez, cloro residual livre e bacteriológicas, conforme o estabelecido na Portaria de Consolidação nº 5/2017 para o SAA da Sede de Graça no mês de mai/2019 (Anexo II – item 20; Anexo IV – Gráficos 4 e 5).

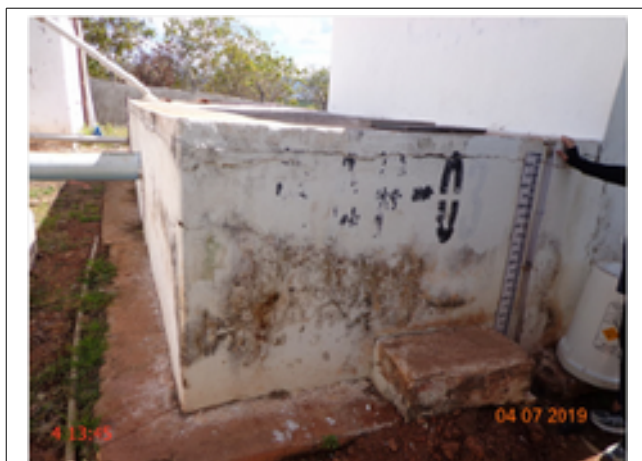
- O reservatório RAP-03 do SAA da Sede de Graça apresenta identificação pouco visível (Anexo II – item 37; Foto 36)

**Foto 36** – RAP-03 (Sede): identificação apagada e pintura deteriorada.

**R1** - A CAGECE procure manter todos os componentes do sistema com identificação visível.
