**RELATÓRIO DE FISCALIZAÇÃO  
RF/CSB/0025/2013**

Assunto: Fiscalização do Sistema de Abastecimento  
de Água da localidade de São Joaquim do Município  
de Umirim

**COORDENADORIA DE SANEAMENTO BÁSICO**

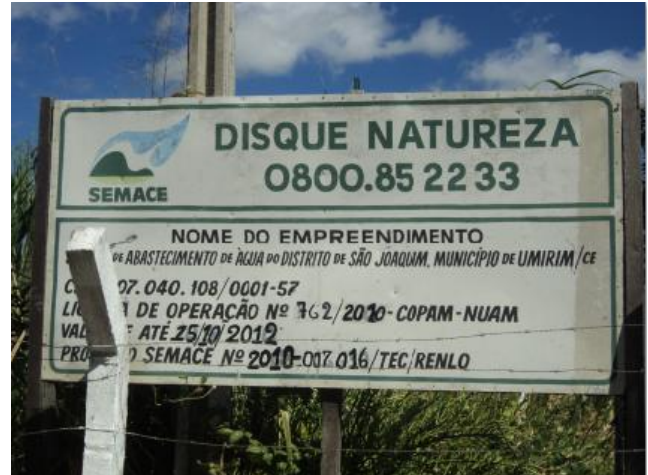
- a) O licenciamento ambiental da SEMACE para funcionamento da ETA venceu em 15/10/2012 (Anexo A, item 1.2-I-1).

Foto 5 – ETA: placa de licenciamento ambiental da SEMACE.

A CAGECE deve Providenciar a Renovação da Licença de Operação da Superintendência Estadual do Meio Ambiente – SEMACE para a ETA de São Joaquim.

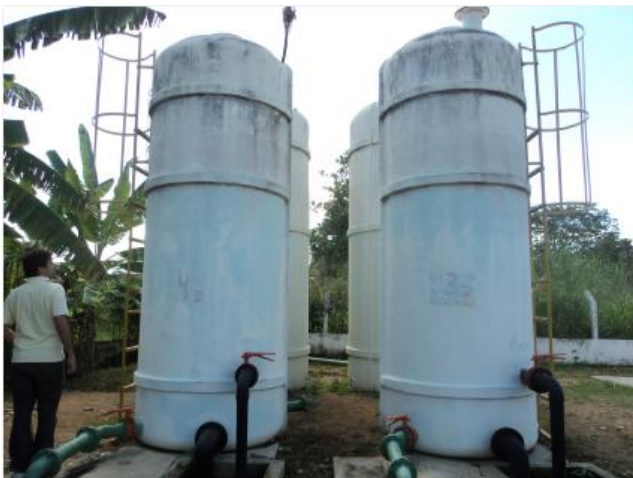
Foto 8 – Filtros: identificação apagada.

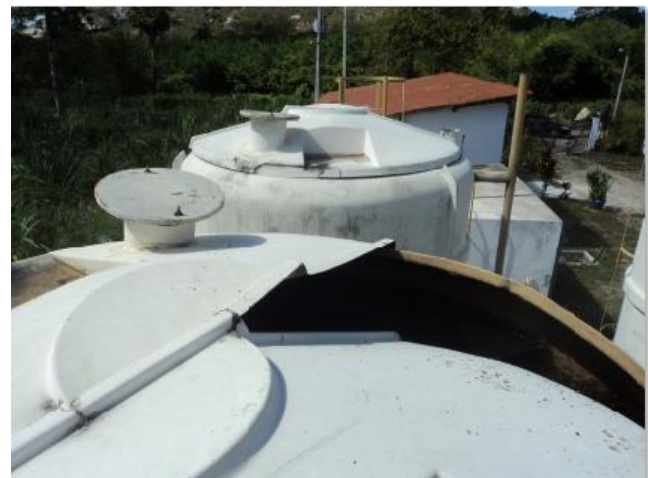
5	Se existem, os guarda-corpos estão em condições adequadas de uso?	S	22	01.07	
6	Os filtros possuem tampas adequadas? O Filtro 1 está com a tampa aberta	N	22	01.06	F9 e F10
7	Há vazamentos nas tubulações e registros dos filtros?	N	22	01.07	
8	As águas de lavagem e de descaragas de fundo estão sendo dispostas em local adequado? Frequência de lavagem: duas vezes ao dia e descargas: 4 vezes ao dia	S	22	04.04	
11	Há presença de bolhas na filtração (observar na superfície da água filtrada)	N	22	01.07	
12	Há carreamento do leito filtrante? ( <i>Observar na caixa de descarga de fundo / lavagem</i> )	N	22	01.07

Foto 9 – Filtros 1 e 2: vista superior-tampa do Filtro 1 aberta.

**Determinação D1** - A CAGECE cumpra as normas técnicas e procedimentos para implantação de sistemas de abastecimento de água, visando corrigir as não conformidades descritas na constatação C1.

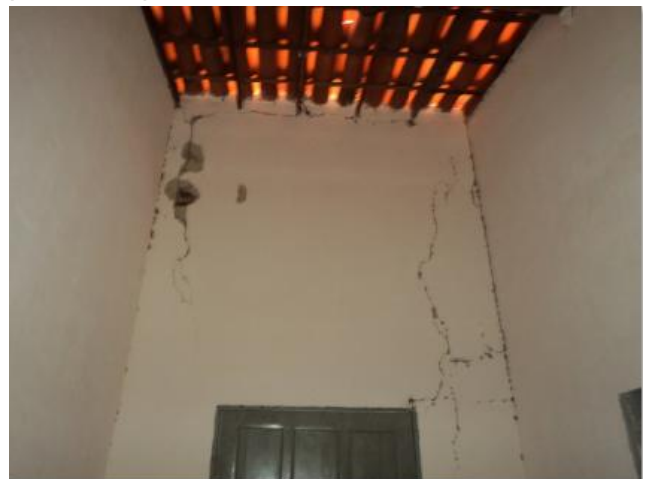
**Foto 13** – Casa de química: paredes com rachaduras.

**Determinação D2** - A CAGECE deve realizar operação e manutenção adequada das unidades integrantes dos sistemas de abastecimento de água, visando corrigir as não conformidades descritas na constatação C2.

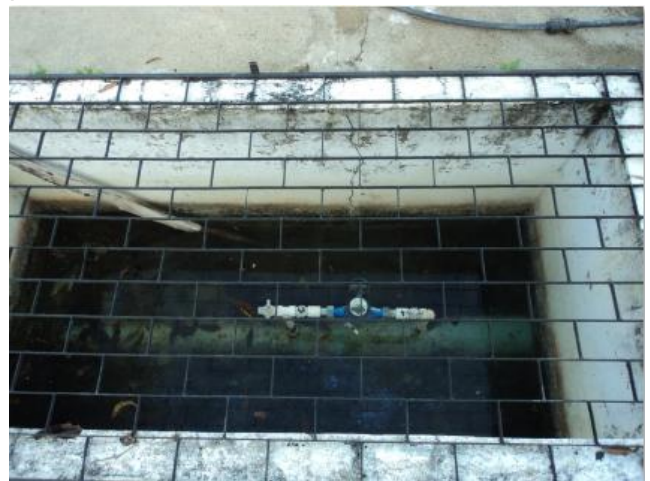
**Foto 19** – ETA: medidor proporcional com vazamento- caixa de proteção com acúmulo de água

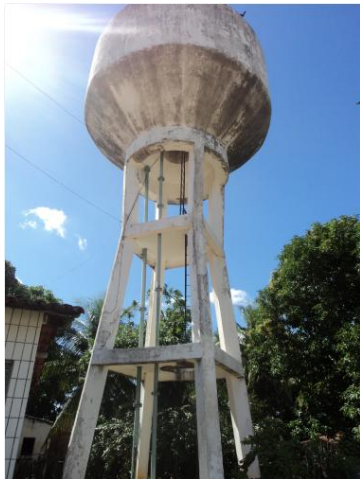
<b>II. Infraestrutura e operação</b>					
1	As condições de conservação do reservatório são adequadas? ( <i>pintura, identificação, rachaduras, corrosão, etc</i> )	N	22	01.07	F24 a F26 e F31
	O REL-01 está sem identificação, com a pintura deteriorada e com a armação exposta; e o RAP-01 está sem identificação				
2	Existe escada de acesso ao reservatório?	S	22	01.06	F27
3	Se existe, a escada de acesso está em adequadas condições de uso?	S	22	01.07	
4	Há guarda-corpos nas escadas de acesso aos reservatórios elevados? Ou nas escadas dos RAP's acima de 6 metros de altura?	NA	22	01.06	
5	Se existem, os guarda-corpos estão em adequadas condições de uso?	NA	22	01.07	
6	Há guarda-corpos nas lajes de cobertura dos reservatórios elevados, ou nos nos apoiados acima de 6 metros de altura?	NA	22	01.06	
7	Se existem, os guarda-corpos estão em adequadas condições de uso?	NA	22	01.07	
8	O reservatório tem cobertura adequada?	S	22	01.06	F32

**Foto 24** – REL-01: ausência de identificação e pintura deteriorada.

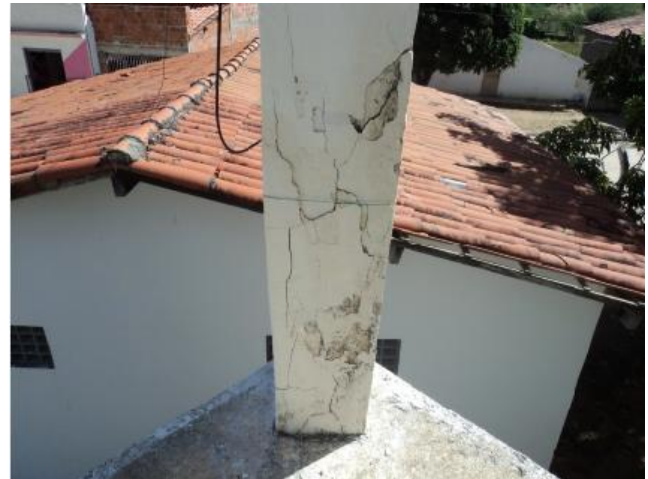
**Foto 25** – REL-01: estrutura deteriorada.

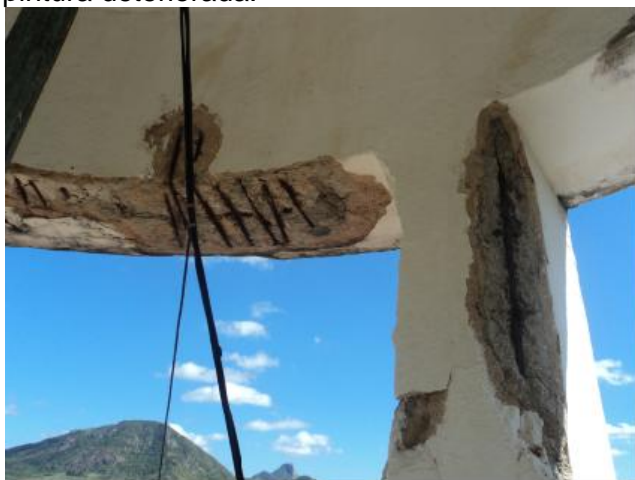
**Foto 26** – REL-01: armações expostas.

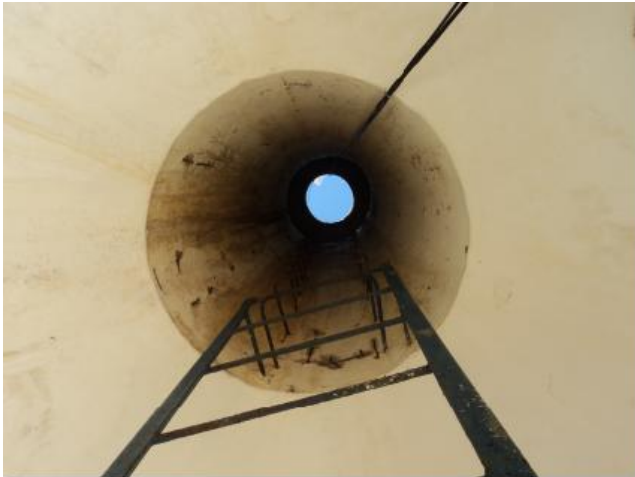
**Foto 28** – REL-01: sem tampa de inspeção.

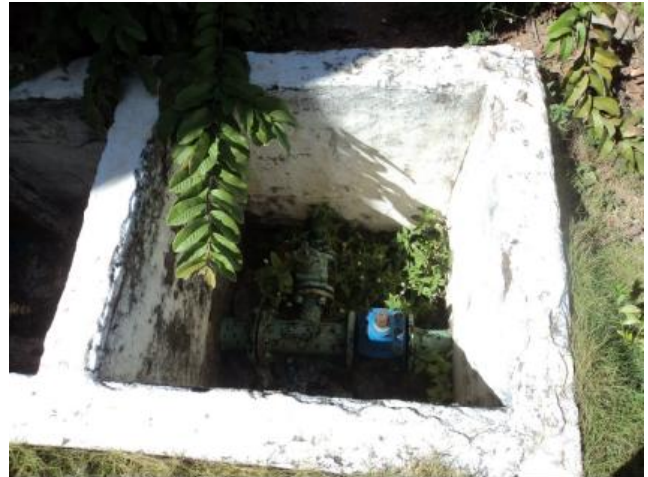
**Foto 29** – REL-01: registro sem grade de proteção e coberto por vegetação.

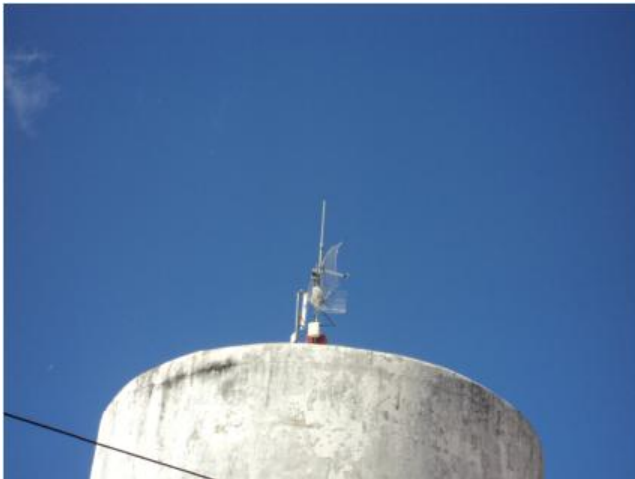
18	Existem vazamentos nas instalações (tubos, registros, etc)?	N	22	01.07	
19	Existem para-raios e sinalização noturna de obstáculo em adequadas condições de funcionamento?	N	22	01.06	F30
	O REL-01 está sem sinalização noturna

**Foto 30** – REL-01: ausência de sinalização noturna.

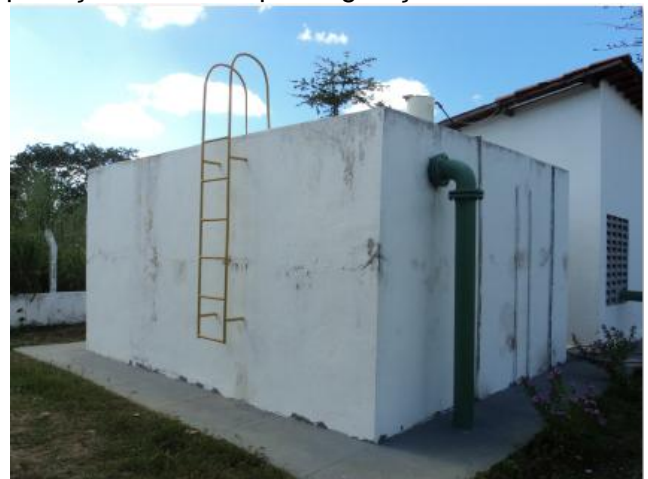
**Foto 31** – RAP-01: ausência de identificação.

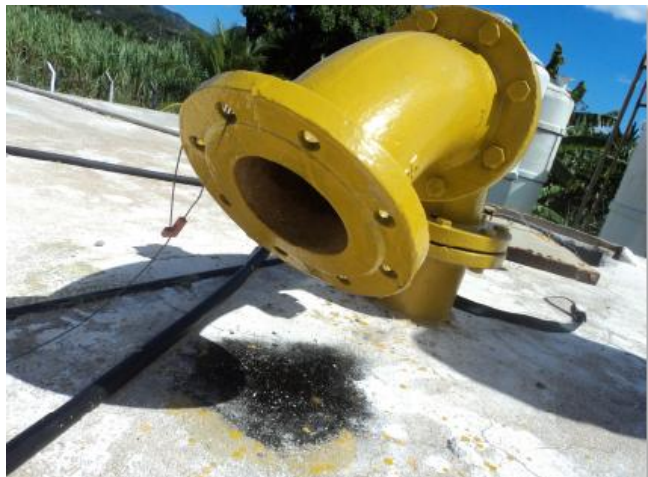
**Foto 33** – RAP-01: sem tela de proteção.

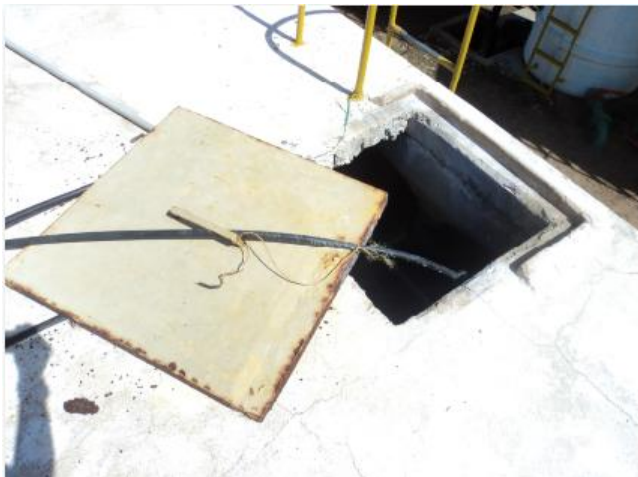
**Foto 34** – RAP-01: tampa de inspeção aberta.

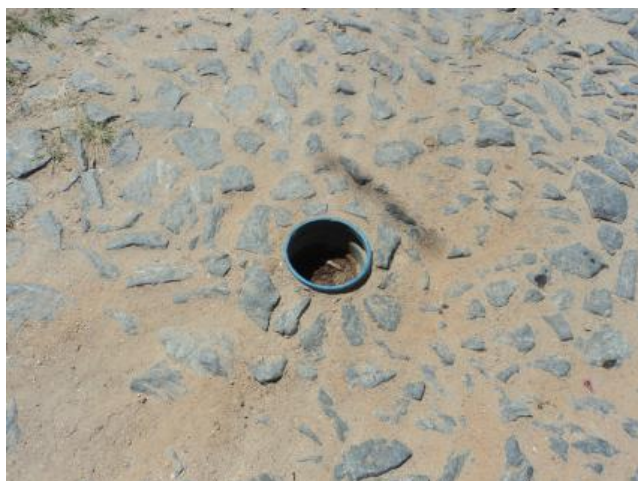
**Foto 36** – Rede de distribuição: registro de descarga sem caixa na Rua Raimundo Marques.

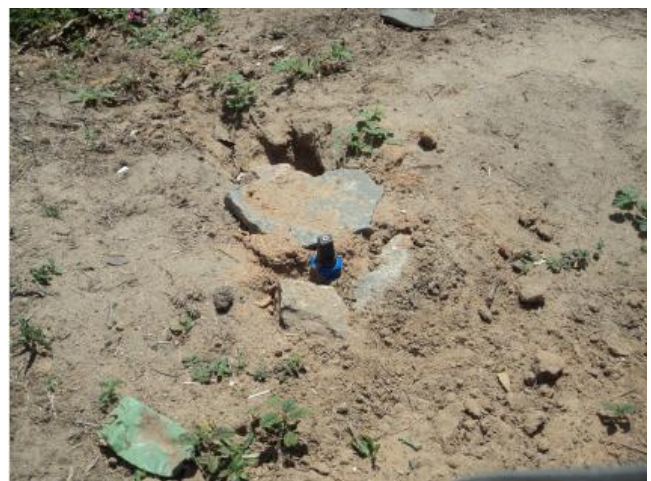
**Foto 37** – Rede de distribuição: registro de descarga sem caixa na Rua Ant. Quinto dos Santos

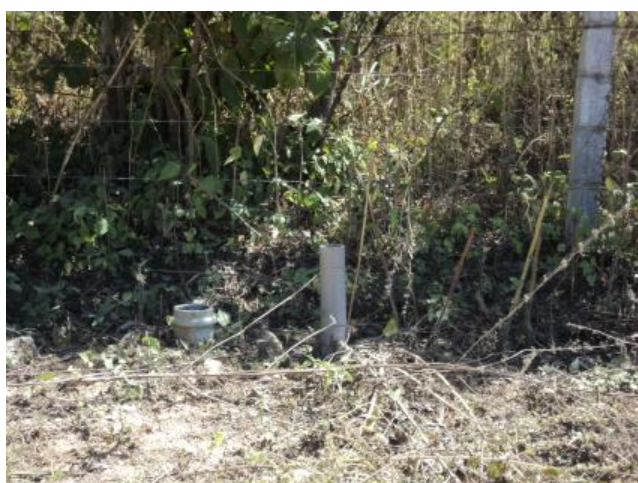
**Foto 38** – Rede de distribuição: registro de

descarga sem caixa na Rua Riacho Verde.

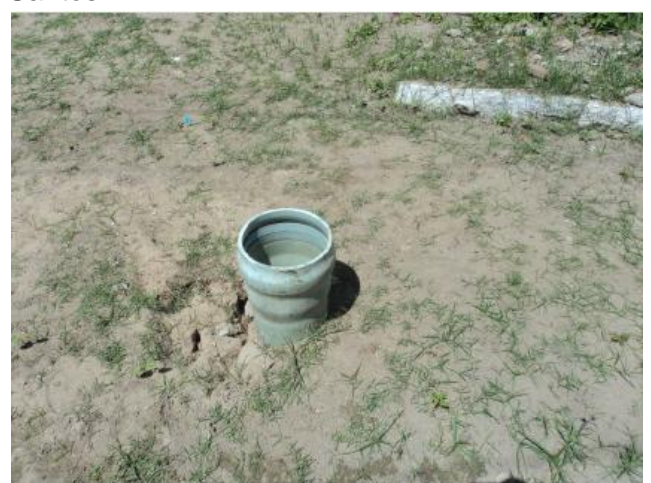
**Foto 39** – Rede de distribuição: registro de

descarga sem caixa na Rua Francisco Josidan.

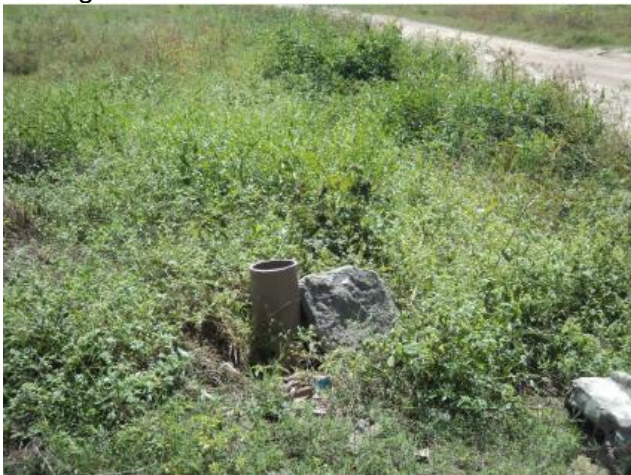
**Foto 40** – Rede de distribuição: registro de descarga sem caixa na Rua Sansão Moura.

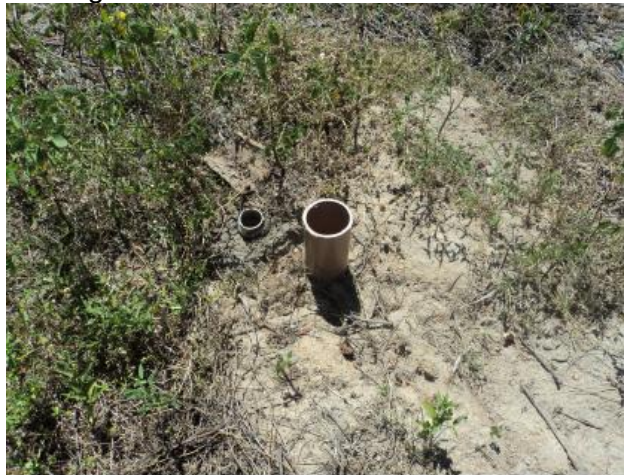
**Foto 41** – Rede de distribuição: registro de descarga sem caixa na Rua Maria Felix.

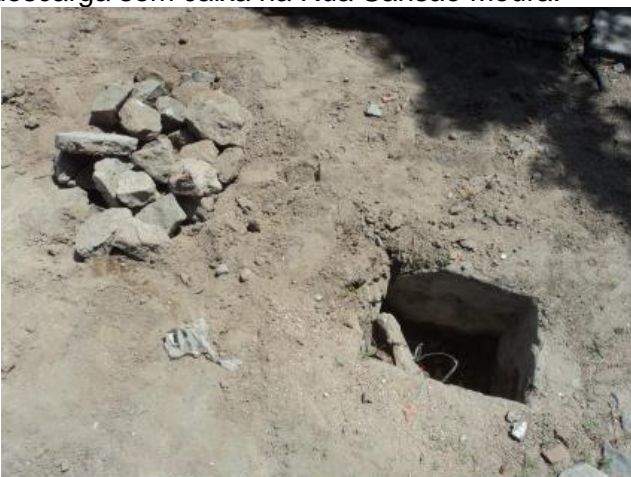
**Foto 42** – Rede de distribuição: registro de descarga sem caixa na Rua Porfírio Alves Sales.

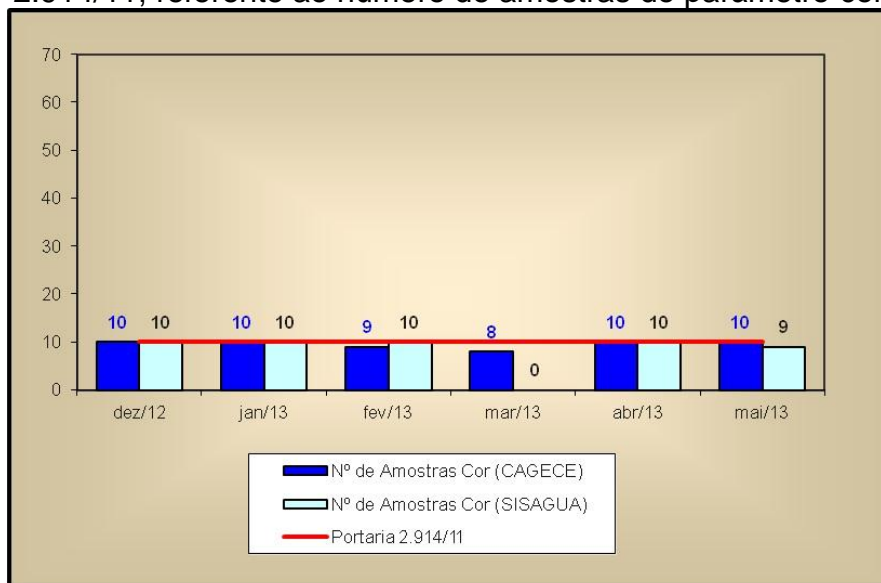
a) Uma análise quantitativa dos exames físico químicos do parâmetro cor, fornecidos pela CAGECE, provenientes de amostras coletadas na rede de distribuição, no período de dezembro/2012 a maio/2013, demonstra que a CAGECE não realizou a quantidade de análises mensais exigida no período analisado, resultando no não atendimento à coleta mínima de 10 (dez) amostras mensais para controle da qualidade da água, conforme determina a Portaria MS 2.914/11. (**Anexo 1**, item 2 - V - 4);

**Gráfico 1** – Avaliação do Monitoramento da Qualidade da ÁGUA TRATADA realizado pela CAGECE e SISÁGUA na rede de distribuição do SAA de São Joaquim, no período de dezembro/2012 a maio/2013 conforme Portaria MS 2.914/11, referente ao número de amostras do parâmetro cor.

**Determinação D12** - A CAGECE deve desenvolver o controle da qualidade da água, bruta e tratada, de acordo com o disposto na legislação, visando corrigir as não conformidades verificadas na constatação C12.

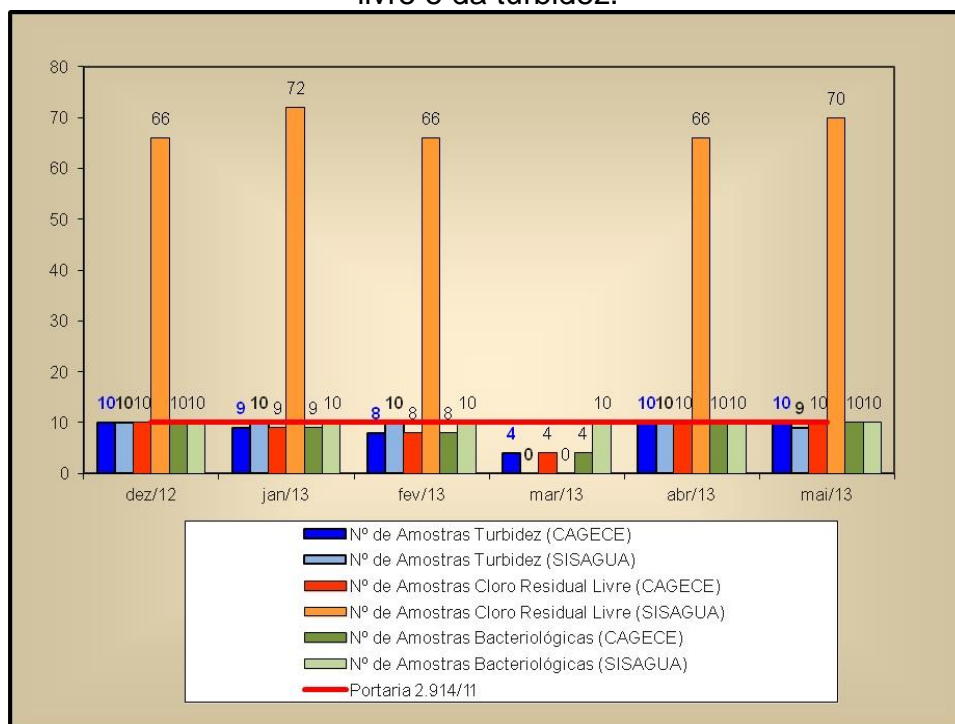
b) Uma análise quantitativa dos exames bacteriológicos e físico químicos dos parâmetros turbidez e cloro fornecidos pela CAGECE, provenientes de amostras coletadas na rede de distribuição, no período de dezembro/2012 a maio/2013, demonstra que a CAGECE não realizou a quantidade de análises mensais exigida no meses de janeiro, fevereiro e março/2013 para cloro, turbidez e bacteriológicas, resultando no não atendimento à coleta mínima de 10 (dez) amostras mensais para controle da qualidade da água, conforme determina a Portaria MS 2.914/11 (**Anexo 1**, item 2 - V - 4).

**Gráfico 2** – Avaliação do Monitoramento da Qualidade da ÁGUA TRATADA realizado pela CAGECE na rede de distribuição do SAA de São Joaquim, no período de dezembro/2012 a maio/2013 conforme Portaria MS 2.914/11, com relação ao número de amostras dos exames bacteriológicos, do cloro residual livre e da turbidez.
