**RELATÓRIO DE FISCALIZAÇÃO
RF/CSB/0025/2014**

**Assunto: Fiscalização do Sistema de Abastecimento
de Água do Município de Pentecoste**

COORDENADORIA DE SANEAMENTO BÁSICO

**Fortaleza – CE
Abril/2014**

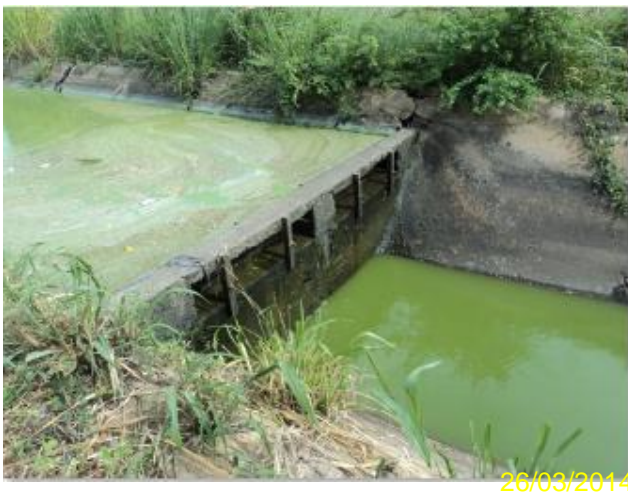
Foto 2 – Canal de irriação do Açude Pereira de Miranda: processo de eutrofização.

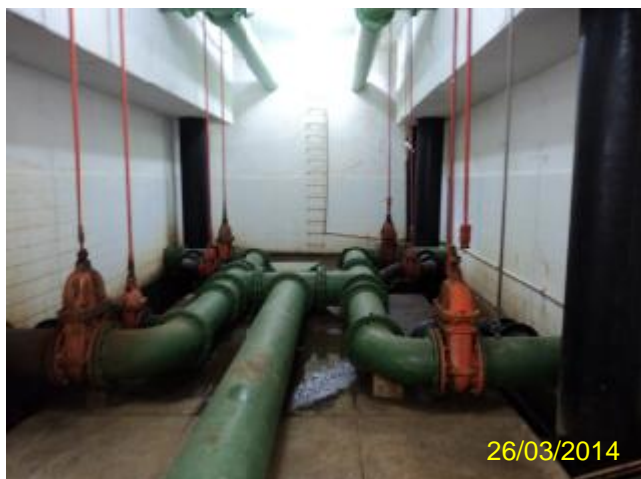
Foto 10 – F4: identificação e tampas de inspeção. Filtro inoperante devido a troca do leito filtrante.

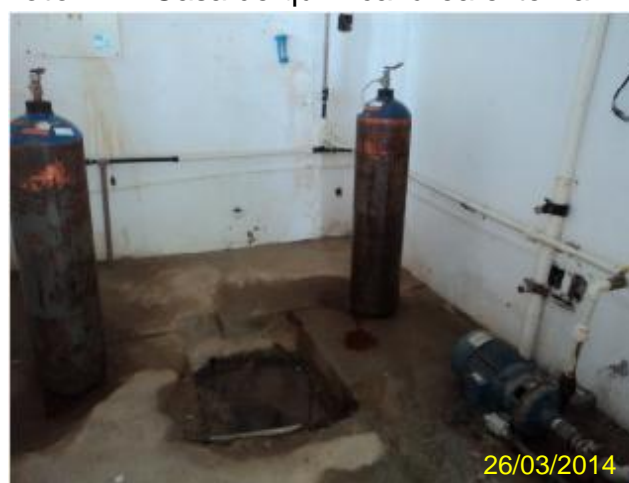
Foto 13 – Casa de química: sistema de fluoretação inoperante.

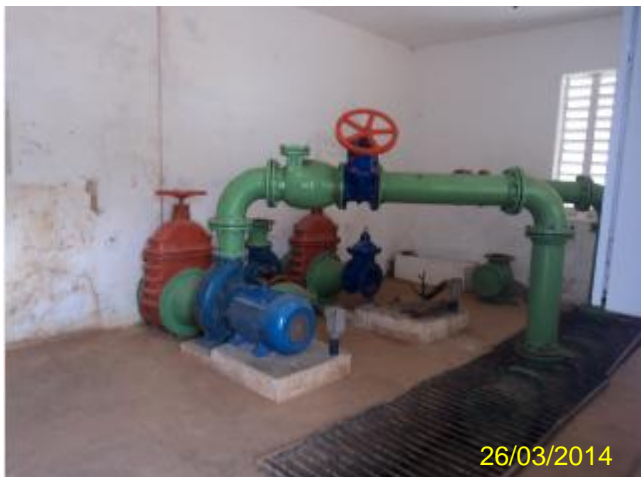
- a. A caixa do macromedidor da AAT está sem tampa ou grade de proteção (**Anexo A**, item 1.3-I-3);
- b. A EEAT-01 não está identificada (**Anexo A**, item 1.4-I-1);

- c. A casa de abrigo do quadro de comando da EEAT-01 está com a pintura deteriorada (**Anexo A**, item 1.4-I-2);
- d. A EEAT-04 está sem iluminação para trabalhos noturnos (**Anexo A**, item 1.4-II-1);

Foto 33 – EEAT-01: ausência de identificação e pintura deteriorada.

Determinação D2 – A CAGECE deve realizar operação e manutenção adequada das unidades integrantes dos sistemas de abastecimento de água, visando corrigir as não conformidades descritas na constatação C4.

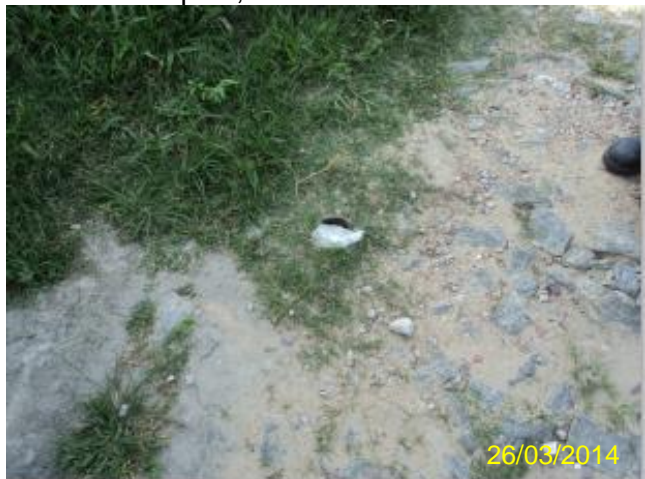
- s. De 8 (oito) registros de descarga inspecionados, 6 (seis) estavam sem caixa (R.

Ant. Martins Bandeira, R. Joel Silva Nunes, R. do Lampião, R. Jaca Paraíba e dois registros na R. Amanco Campelo) (**Anexo A**, item 1.6-V-3);

Foto 94 – RDA: registro de descarga na R. Antonio Martins Bandeira sem caixa.

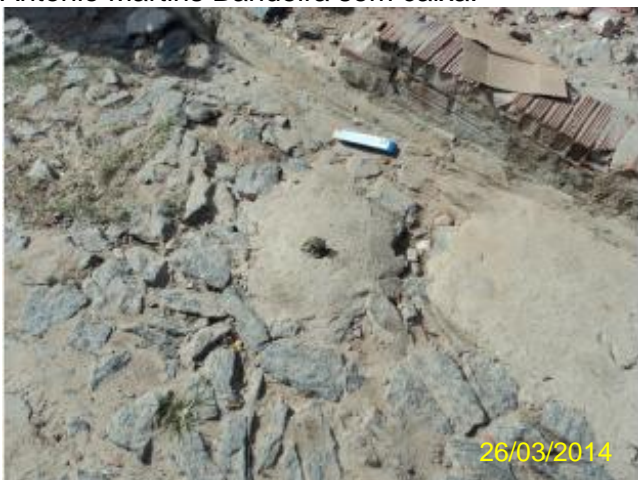
Foto 95 – RDA: registro de descarga na R. Joel Silva Nunes sem caixa.

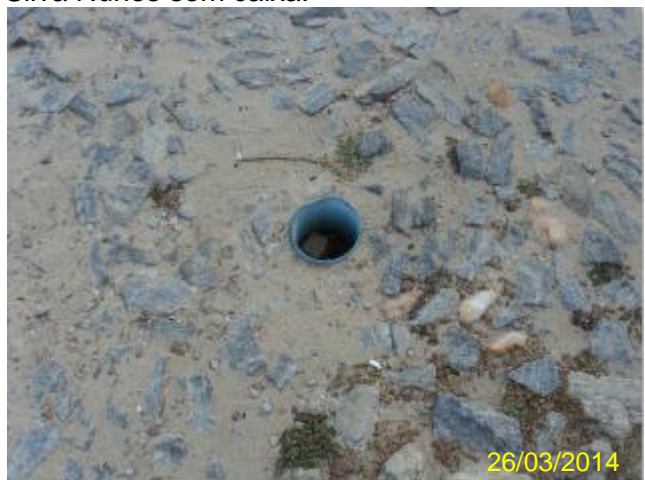
Foto 96 – RDA: registro de descarga na R. Amanco Campelo (1) sem caixa.

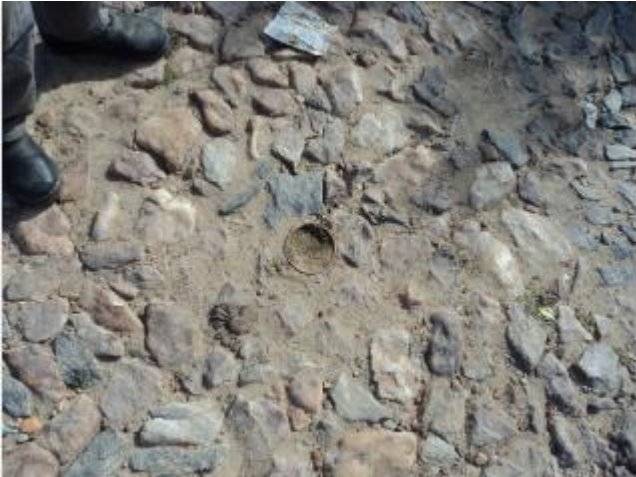
Foto 97 – RDA: registro de descarga na R. Amanco Campelo (2) sem caixa.

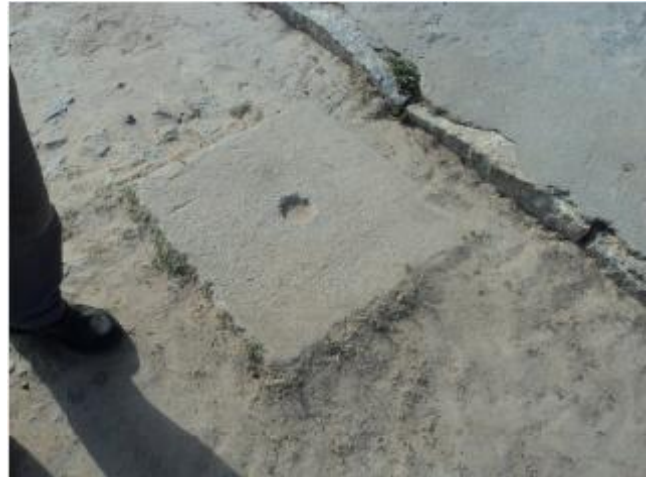
Foto 98 – RDA: registro de descarga na R. do Lampião sem caixa.

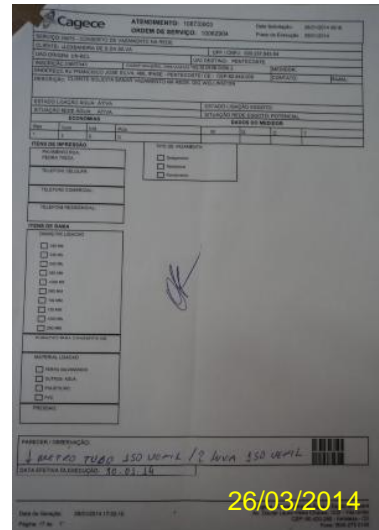
- a. Das 10 (dez) ordens de serviços analisadas, 2 (duas) estavam preenchidas incorretamente sem a data efetiva de execução do serviço (**Anexo A**, item 4-III-1).

Foto 112 – Ordens de Serviço: OS de conserto de vazamento na rede preenchida incorretamente sem data efetiva da execução do serviço.

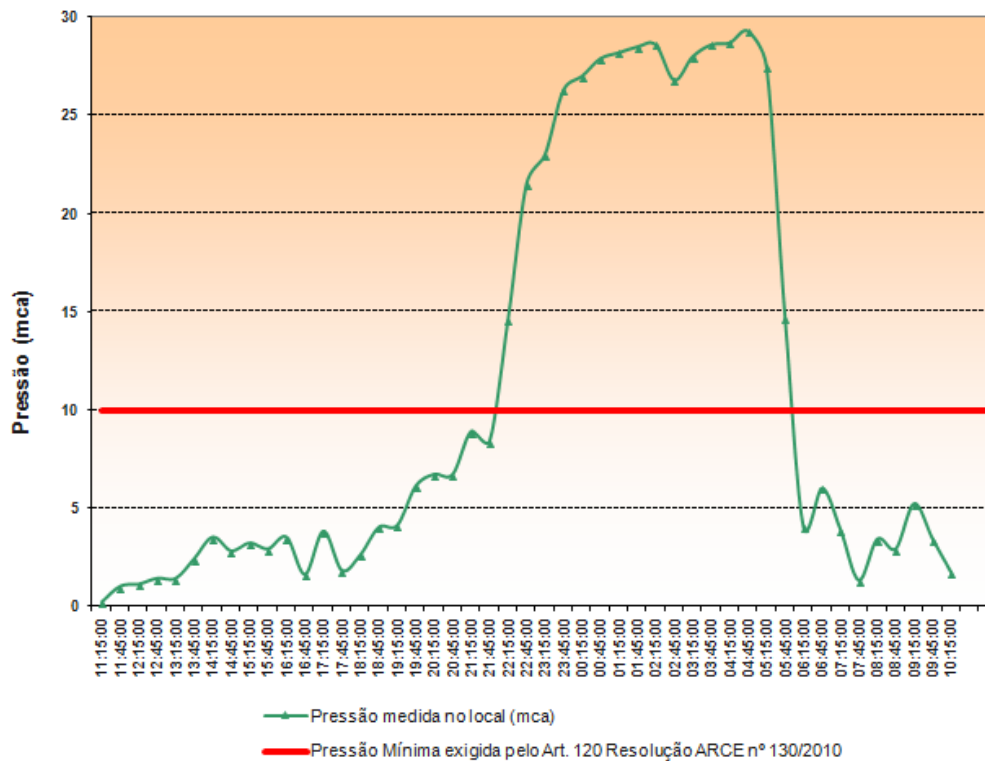
- a. A ARCE realizou monitoramento da pressão contínua com a instalação do aparelho datalogger às 11:15 horas do dia 26/03/2014 e retirada às 10:15 horas do dia 27/03/14, na R. do Lampião, nº 30 – Pedreira. Constatou-se descontinuidade neste endereço (**Anexo A**, item **1.6-III-1**).

Gráfico 1 – Monitoramento da pressão com a instalação às 11:15 horas do dia 26/03/2014 e retirada às 10:15 horas do dia 27/03/14, do aparelho datalogger, no endereço localizada na R. do Lampião, nº 30 - Pedreira.
