**RELATÓRIO DE FISCALIZAÇÃO
RF/CSB/0026/2013**

**Assunto: Fiscalização dos Sistemas de
Abastecimento de Água e de Esgotamento Sanitário
do Município de Tauá**

COORDENADORIA DE SANEAMENTO BÁSICO

**Fortaleza – CE
Agosto/2013**

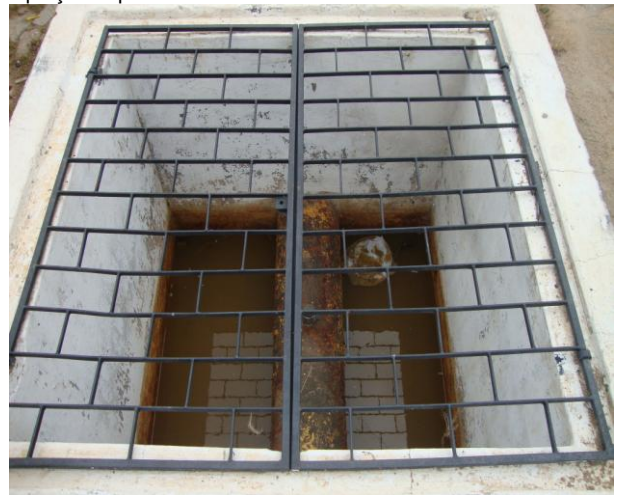
- c) Existe tubulação, na área da ETA, armazenada ao ar livre (Anexo A, item 1.2 - VI - 4);**
- d) A caixa de proteção da estação pitométrica na saída da captação superficial está sem tampa ou grade de proteção e a caixa de inspeção da estação pitométrica no interior da ETA, com acúmulo de água (Anexo A, item 1.3.1 - I - 3);

Foto 45 – Caixa de inspeção da estação pitométrica de água bruta no interior da ETA com acúmulo de água.

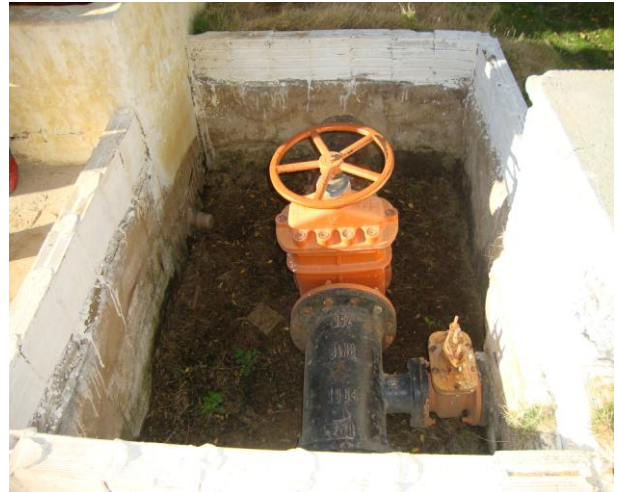
- i) As caixas de proteção dos reservatórios REL-01 e REL-02 estão sem tampa ou grade de proteção. Ademais o REL-02 está com acúmulo de água na caixa do registro (Anexo A, item 1.5 - II - 17);

Foto 78 – REL-01: caixa do registro sem tampa ou grade de proteção.

Determinação D2 - A CAGECE deve realizar operação e manutenção adequada das unidades integrantes dos sistemas de abastecimento de água e de esgotamento sanitário, visando corrigir as não conformidades descritas na constatação C2.

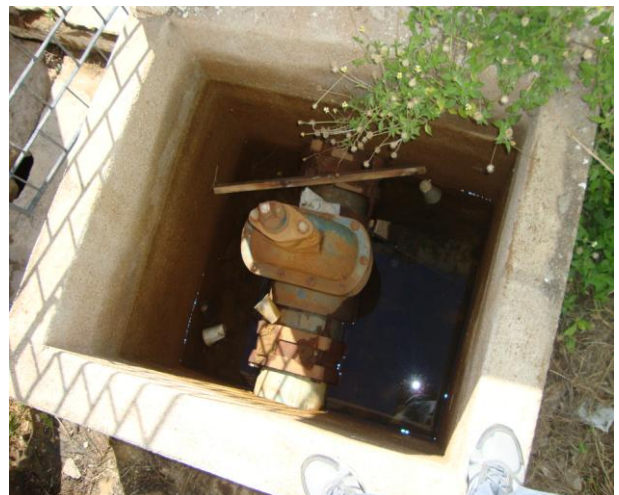
Foto 82 – REL-02 desativado: caixa do registro sem tampa ou grade de proteção.

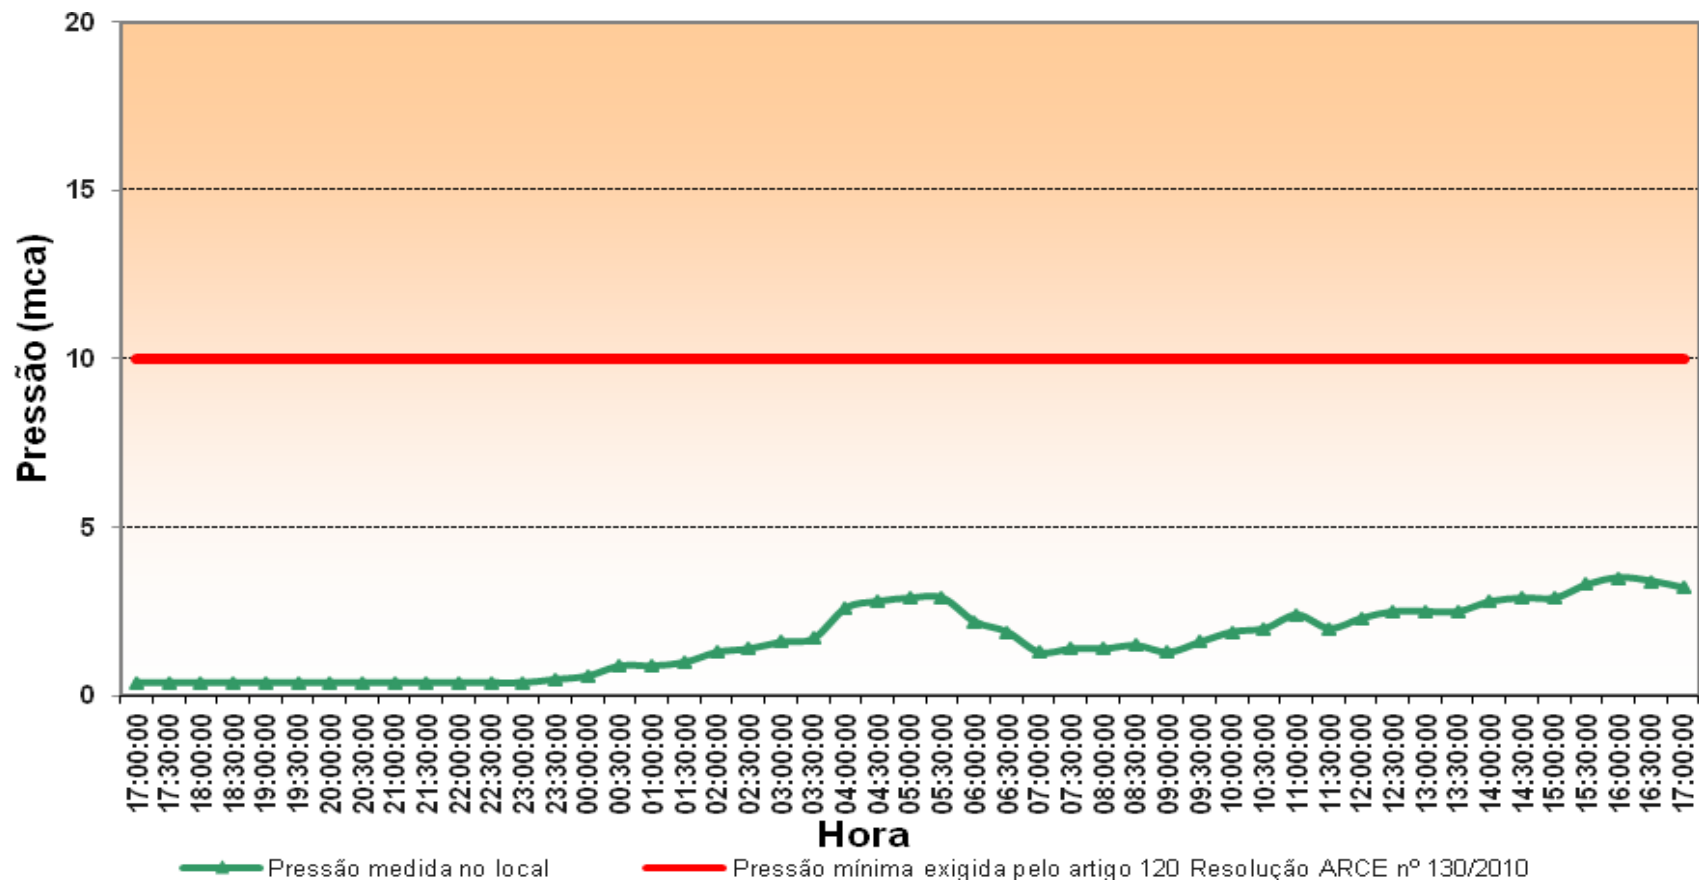
- a) A ARCE realizou medições instantâneas de pressão disponível na rede no dia 30/07/2013, em pontos, mais especificamente, nos cavaletes das ligações de água, adequadamente espaçados. Os resultados demonstram que das 4 (quatro) medições efetuadas, 1 (uma) situou fora da faixa de 10 a 50 mca (Anexo A, item 1.6 - II);
- b) A ARCE realizou medição contínua de pressão disponível na rede de distribuição, com a instalação do aparelho *Datalogger* às 17:00 horas do dia 29/07/2013 e retirada às 17:00 horas do dia 30/07/2013, em uma residência localizada na Rua D, nº 177 – Bezerra de Sousa. Constatou-se baixa pressão d'água neste domicílio, com pressão média 1,61 e picos mínimo e máximo de 0,40 e 3,50 mca, respectivamente. (Anexo A, item 1.6 - II - 2).

Gráfico 1 – Monitoramento da pressão com a instalação às 17:00 horas do dia 29/7/2013 e retirada às 17:00 horas do dia 30/7/13, do aparelho *datalogger*, no endereço localizada na Rua D, nº 177 – Bezerra de Sousa.

Determinação D3 - A CAGECE deve fornecer água com pressão de acordo com os limites estabelecidos pela ARCE, visando corrigir as não conformidades descritas na constatação C3.

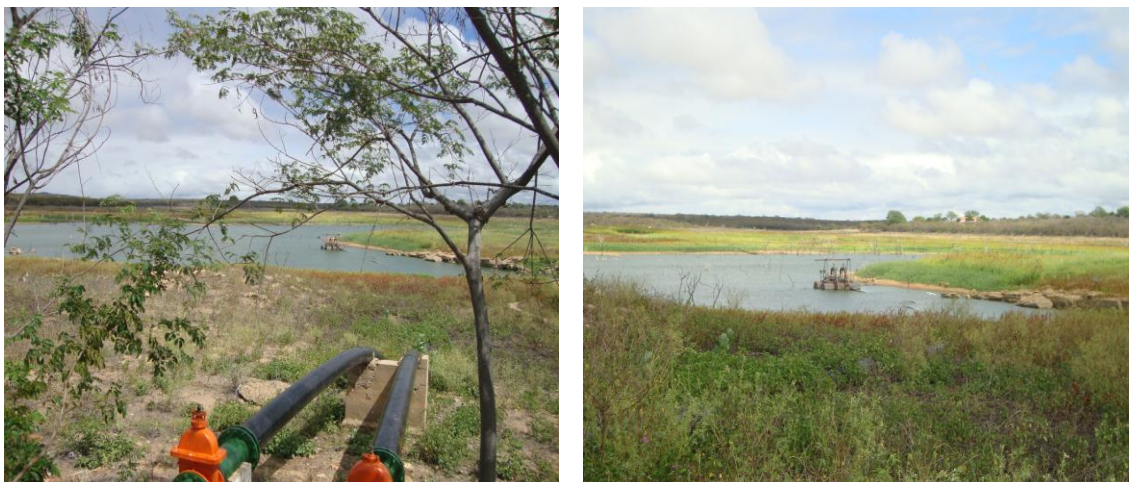
Na visita ao açude Trici, constatou-se o baixo nível de água do manancial (Fotos 1 e 2) que é utilizado para o abastecimento do município. Segundo a CAGECE (30/7/2013), o manancial suporta o abastecimento nas condições atuais até setembro de 2013. De acordo com dados da COGERH (12/08/2013), o nível atual do manancial é 16,50% do volume total.

Foto 1 e 2 – Vistas do açude Trici (30/7/2013)
